Pitkän tähtäimen suunnitelma (PTS) ja kuntoarvio

As Oy Onnenpesä

Opinnäytetyö

Syksy 2018

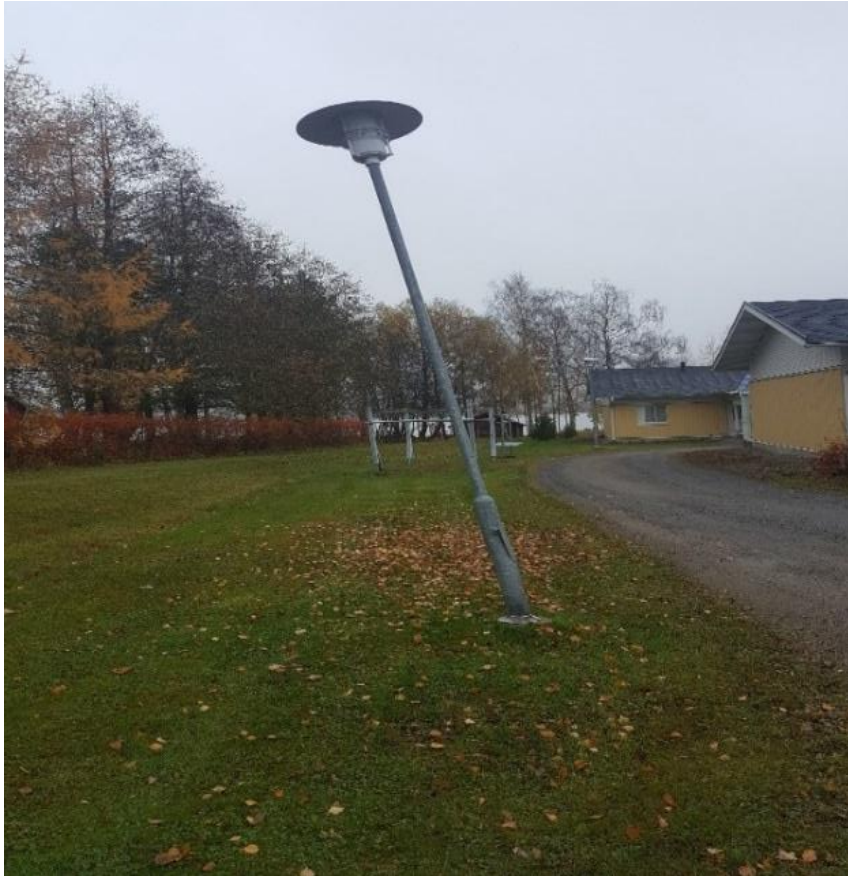
Piha-alueella on valopylväitä ja yksi niistä on vaurioitunut (Kuva 3). Tämä tulee vaihtaa uuteen. Valopylväiden tarkastukset tulee suorittaa säännöllisin väliajoin. Tähän suositellaan sähköjärjestelmien asiantuntijan tarkastusta.

Kuva 3. Vaurioitunut valopylväs.

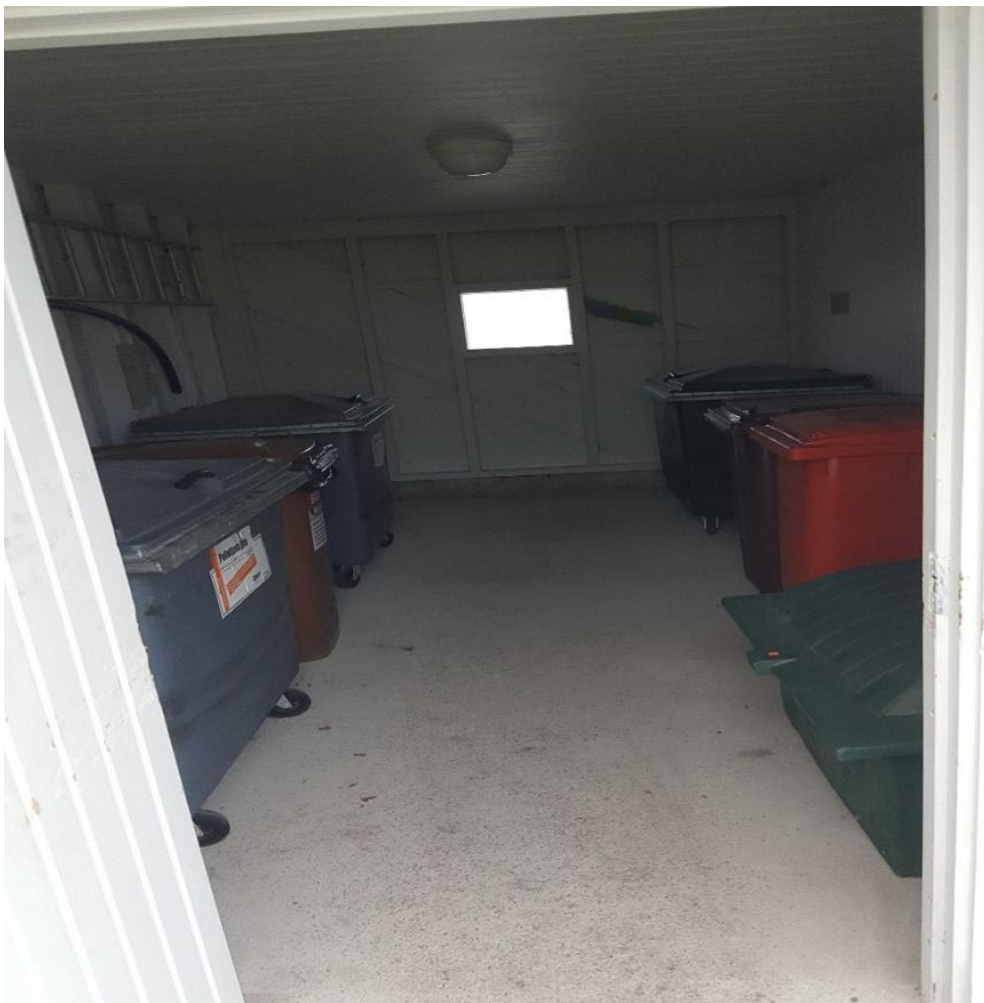
Autokatoksen yhteydessä on jäteastioiden suojaava varastokatos (Kuva 4). Asukkaiden polkupyörille ja muille ulkuvälineille on oma katos autokatoksen yhteydessä. Varastot ovat päällisin puolin hyvässä kunnossa.

Autokatoksen puupaneeliverhous tulee vaihtaa haljenneilta osilta uusiin. Muuten puuosille suositellaan huoltomaalausta.

Kuva 4. Jäteastioiden katos.

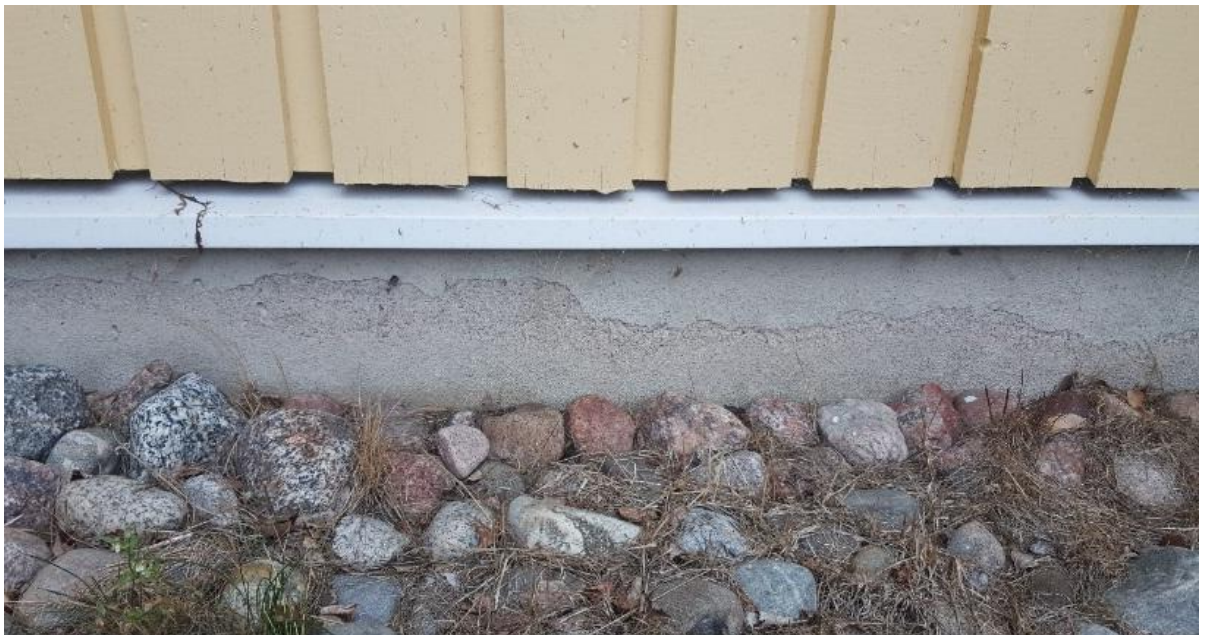
Perustuksissa ei ole päällisin puolin näkyvissä painaumuksia. Kuva 5 osoittaa, että joissain kohdissa on havaittavissa pinnoituksen irtoilua. Sokkeliin ehdotetaan uutta pinnoitusta.

Kuva 5. Sokkelissa havaittavissa pinnoitteen irtoamista.

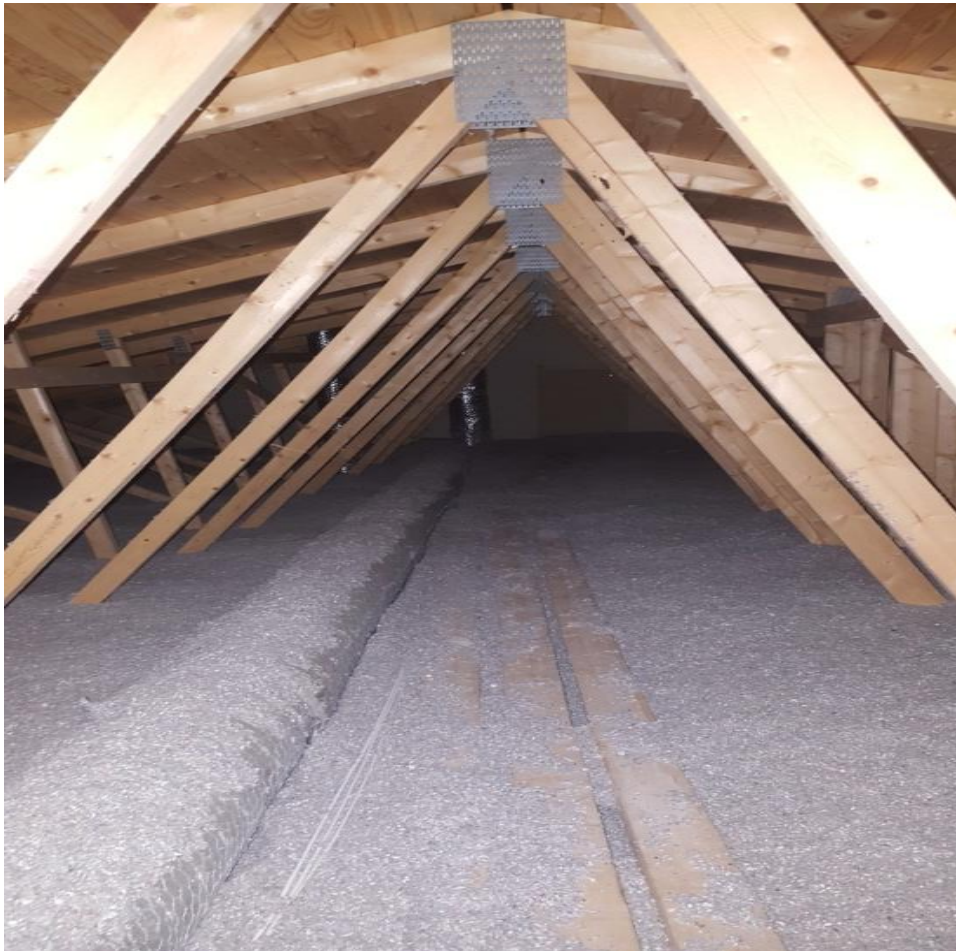
Kuva 6. Yläpohja lisälämmöneristys tehty 2015.

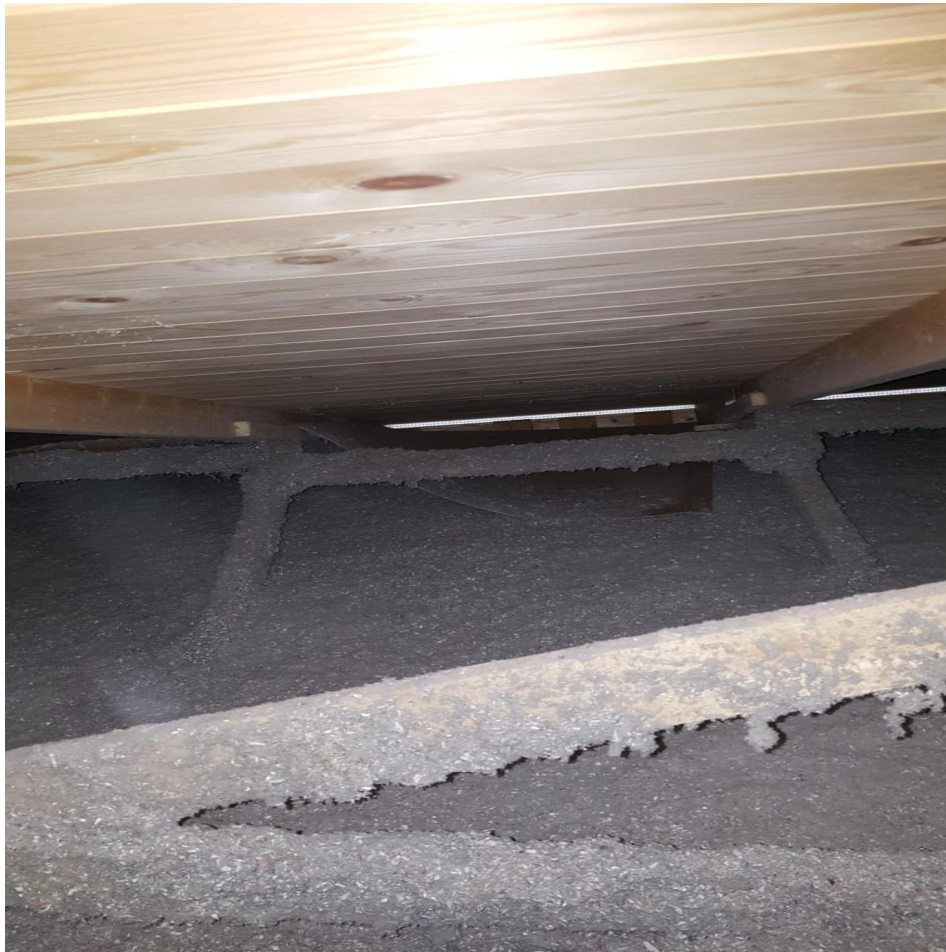
Yläpohjaan kulkeminen tapahtuu rakennusten päädyissä olevista luukuista, jotka sijaitsevat päätyseinien yläosissa. Lisälämmöneristystä on yläpohjaan tehty puhallusvillalla vuonna 2015 ja siinä ei ole havaittavissa kosteusjälkiä (Kuva 6). Samalla on korjattu tuuliohjaimet, mutta niitä tarkastellessa kuitenkin ilmeni, että ne ovat suurimmaksi osaksi irronneet ja ne tulee korjata (Kuva 7).

Kuva 7. Yläpohjan tuuliohjaimet irronneet.

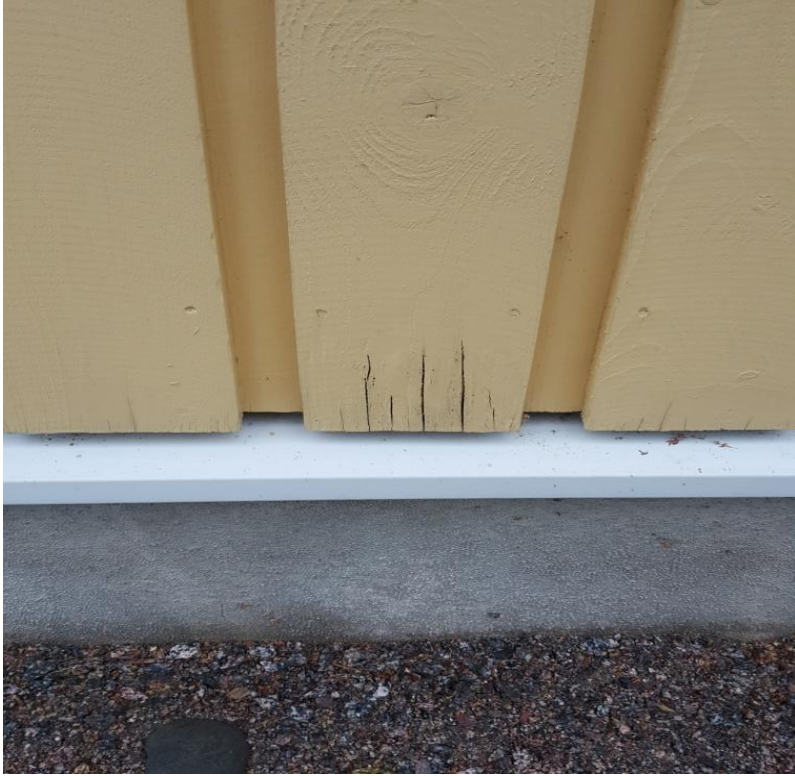
Julkisivun lomalaudoitukset ovat alkuperäisen ohuen maalipinnan vuoksi halkeilleet auringon paisteesta (Kuva 8). Lautoitukset, joissa on halkeamia, uusitaan ja maalataan. Lomalaudoituksen yläpuolella olevassa pystypaneelauksessa haljonneet paneelit uusitaan ja maalataan. Myös otsalautoissa on maali hilseillyt sekä halkeillut, joten ne uusitaan (Kuva 9). Muuten vanhoille puupinnoille suositellaan huoltomaalausta.

Kuva 8. Julkisivun lomalaudoitukset haljenneet.

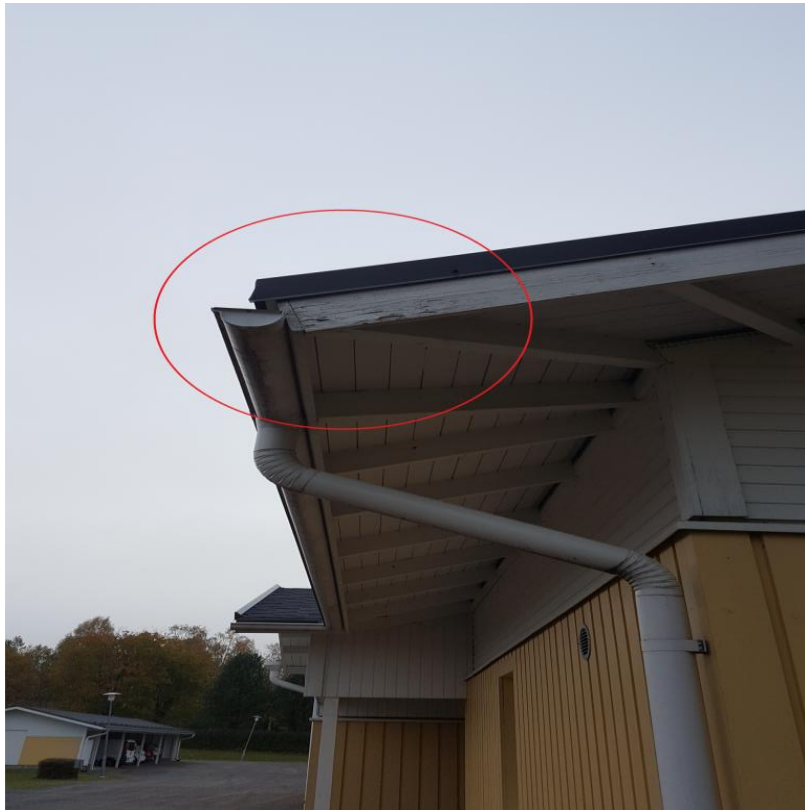
Kuva 9. Otsalautojen maalipinta hilseillyt ja haljennut.

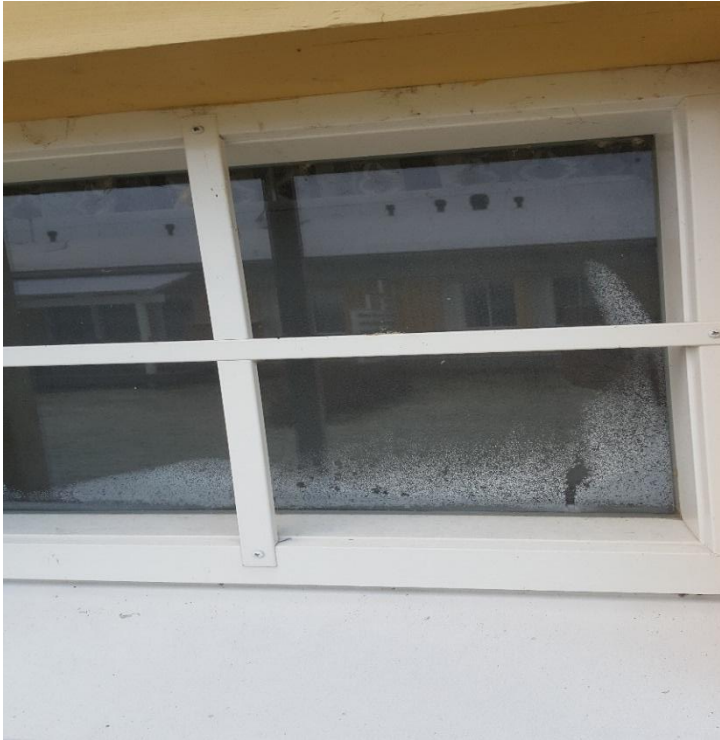
Varastojen ikkunoita tarkastellessa ilmeni, että lasiin on kerääntynyt kosteutta (Kuva 10). Suositellaan uusien ikkunoiden vaihtamista varastoihin. Asuntojen ikkunoissa ei ole havaittavissa ongelmia. Ovet ovat alkuperäiset ja niissä ei havaittu korjauksia tai energiatehokkuutta heikentävää vaikutusta.

Kuva 10. Ikkunaan kerääntynyt kosteutta.

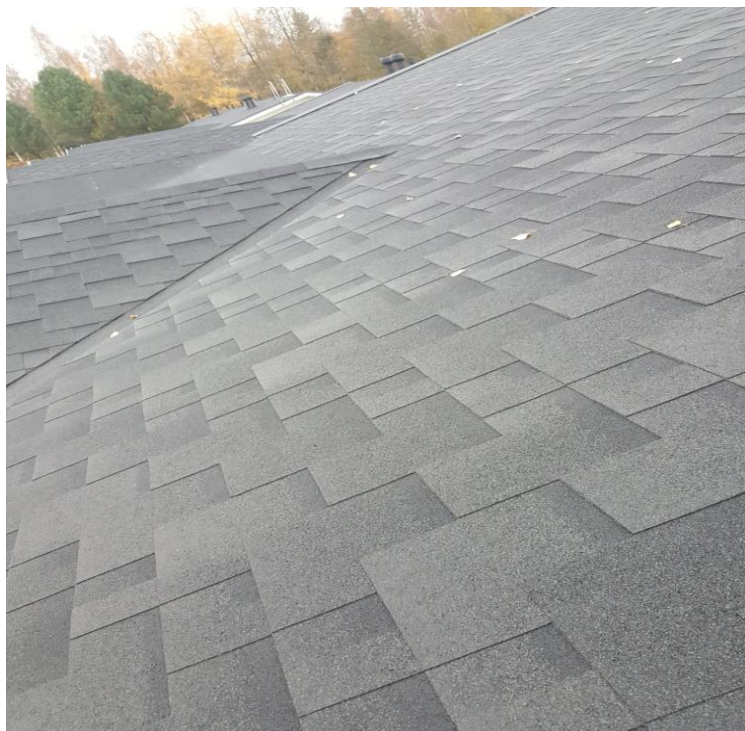
Kiinteistössä on grafiitinharmaa palahuopa vesikatteena (Kuva 11). Vesikatossa on tehty aiempina vuosina pieniä korjauksia, jotka näkyvät kuvissa 12 ja 13, mutta nämä eivät ole aiheuttaneet kosteusvaurioita tähän mennessä. Osassa sisääntulo lipoista on vain alushuopa ja palahuopa puuttuu kokonaan. Palahuovan jälkiasennus puuttuviin kohtiin voi tuottaa hankaluuksia, jolloin koko vesikate tulee purkaa kokonaan ja vaihtaa uuteen. Näkyvissä on myös kattopinnalla sammalta, joka tulee pestä.

Kuva 11. Vesikaton grafiitin harmaa palahuopa vesikate.

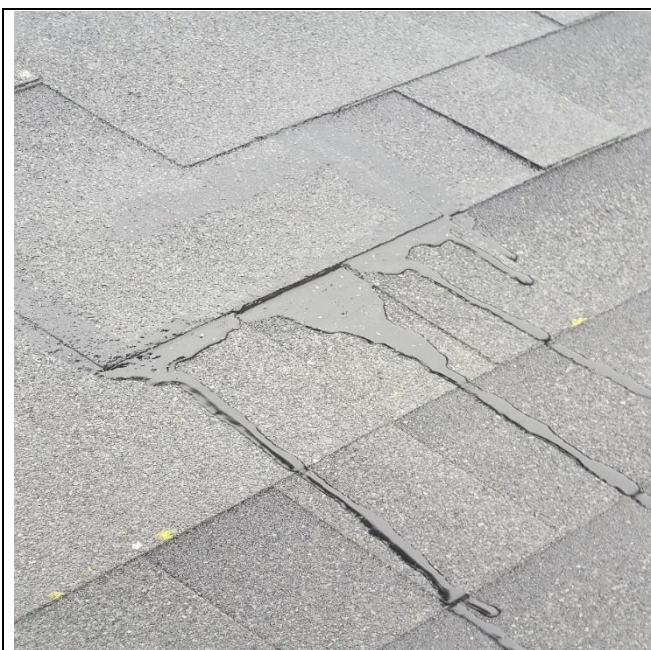
Kuva 12. Talo A:n palahuovassa tehty korjaus.

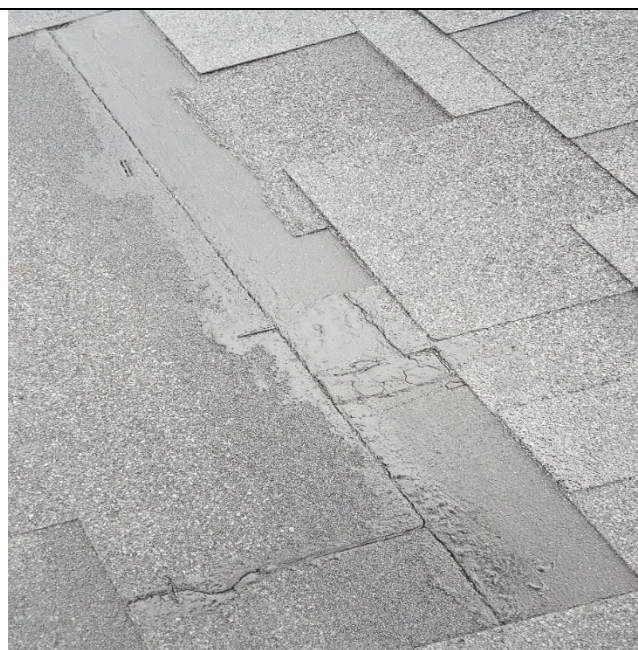
Kuva 13. Talo D:n palahuovassa tehty korjaus.

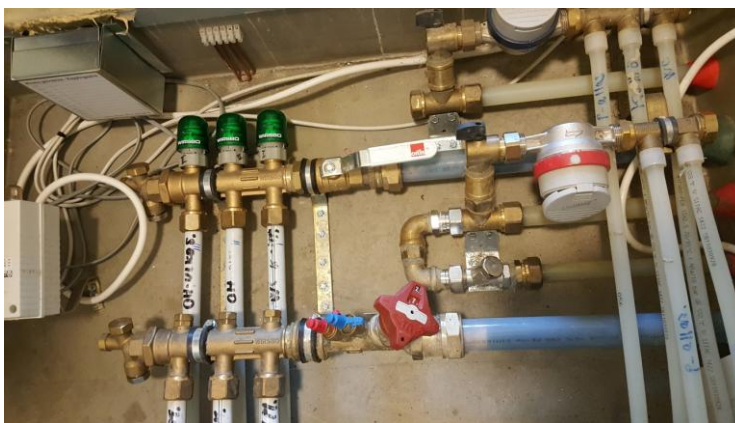
Huoneistoissa on tuulikaapissa lattialuukku, jossa on lattialämmityksen jakotukki (Kuva 16). Sitä tarkastellessa ilmeni, että vesivuotohälytintä ei ole kytketty toimintaan (Kuva 17). Tämä tulisi korjata lähiaikoina, sillä jos vesivuotohälytintä ei toimi ja putkistot rupeavat vuotamaan, on suuri riski kosteusvahingolle, kun vuoto jää huomaamatta.

Kuva 16. Lattialämmityksen jakotukki.

Tarkempaa arviointia ehdotetaan teetettäväksi asiantuntijalla.

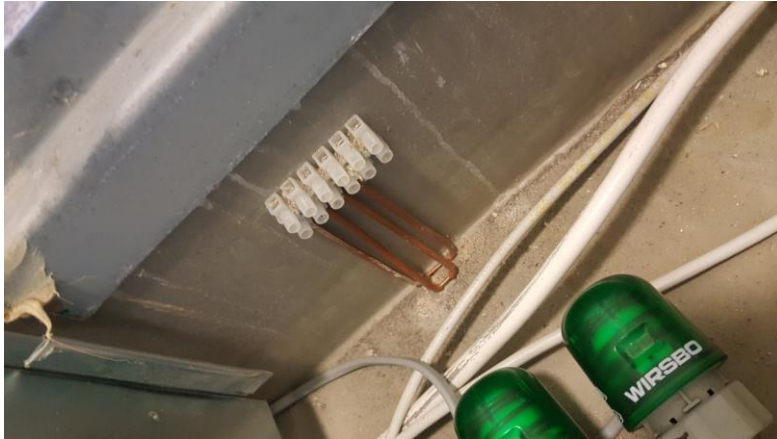
Kuva 17. Vesivuotohälytin.

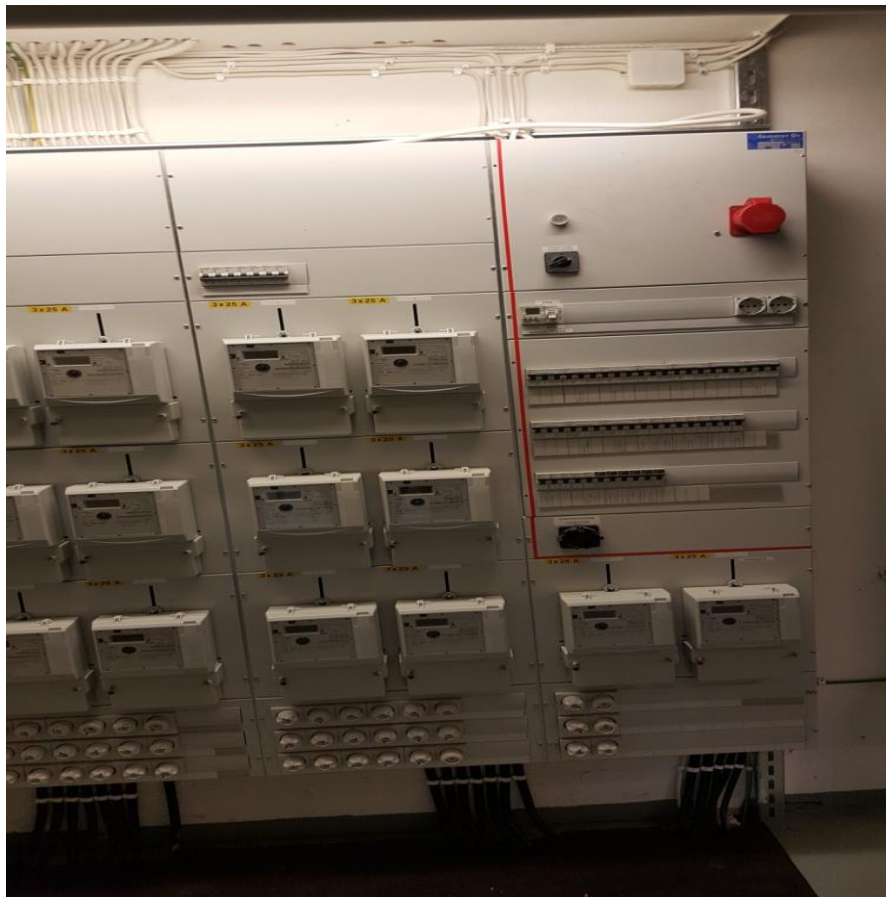
Sähkökeskus sijaitsee samassa paikassa lämmitys-, vesi- ja ilmanvaihtojärjestelmien kanssa. Sähkönjakokeskus on silmämääräisesti hyvässä kunnossa ja merkittäviä puutteita ei havaittu (Kuva 19).

Kuva 19. Sähkökeskus.

Sähköjärjestelmää tutkittiin silmämääräisesti ja sen tarkempaa arviointia suositellaan teetettäväksi asiantuntijalla.
