## KUNTOARVIO JA PERUSKORJAUSSUUNNITELMA

Tapiola, Mikko  
Satakunnan ammattikorkeakoulu  
Rakennustekniikan koulutusohjelma  
Toukokuu 2010  
Uusitorppa, Mari  
Sivumäärä: 31  
Liitteitä: 6

## CONDITION ASSESSMENT AND RENOVATION PLAN

## KUNTOARVIO

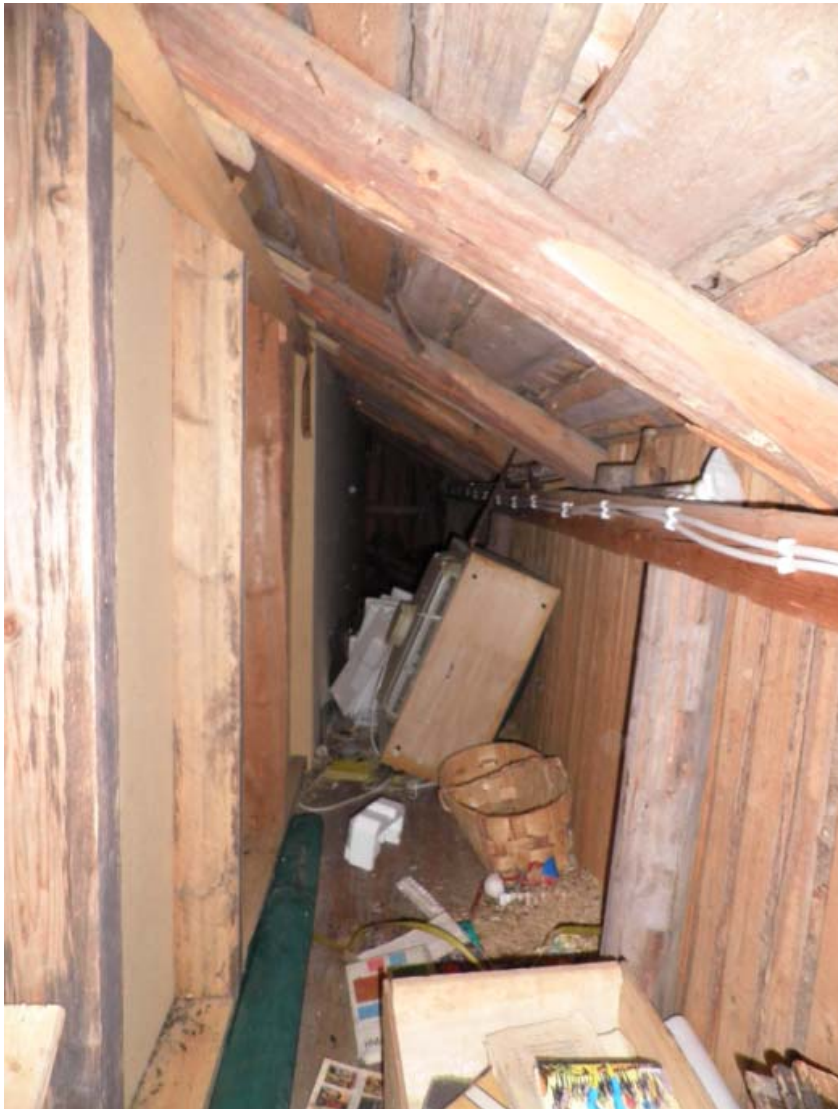
Kuva 3. Rakennuksen kylmäksi jäävä sivu vinttitila, johon suunnitellaan YP1 ja US4 eristykset (kuvannut Mikko Tapiola).

Yläpohjan lisäeristäminen on helppoa, koska rakenteita ei tarvitse purkaa, vaan eristettä voidaan lisätä suoraan vanhan eristeen päälle. Kuvassa (Kuva 3) näkyy rakennuksen kylmäksi jäävä sivuvinttitila, josta eristetään ensiksi seinät (vasemmalla) US4 ja sen jälkeen yläpohja YP1. Seiniin US4 tulee 150mm mineraalivillaa ja tuulensuojalevy. Yläpohjaan YP1 suunnitellaan 200mm lisäeristys mineraalivillalla. U-arvolaskelmat liitteessä (Liite 3).

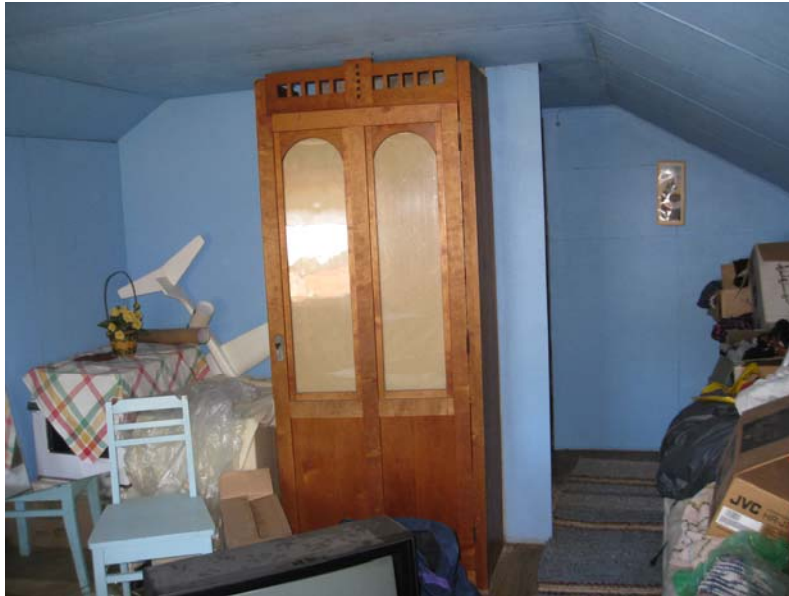
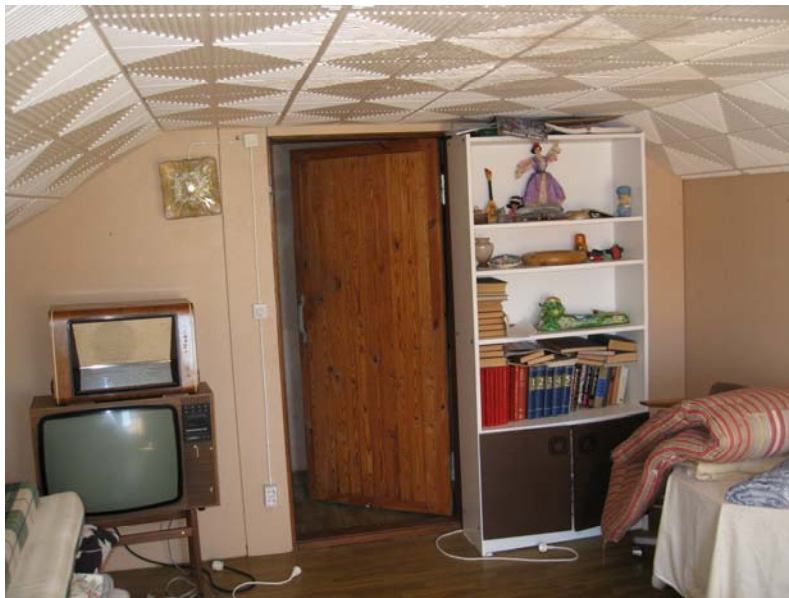
Kuva 4 Rakennuksen puolilämpimäksi suunniteltavat vinttitilat, joihin suunnitellaan YP3 ja US4 eris- tykset (kuvannut Mikko Tapiola).

Kuva 5 Rakennuksen puolilämpimäksi suunniteltavat vinttitilat, joihin suunnitellaan YP3 ja US4 eris- tykset (kuvannut Mikko Tapiola).

Rakennuksen vinttituloista (Kuva 4 ja Kuva 5) suunnitellaan puolilämpimiä tiloja. Tähän asti tilat ovat olleet lähinnä vain varastotiloina. Seinät suunnitellaan US4 mukaan ja yläpohjaan YP3 tulee 250mm mineraalivillaa, josta ylimmäinen mineraalivil- la sisältää tuulensuojaeristeen. U-arvolaskelmat liitteessä (Liite 3).

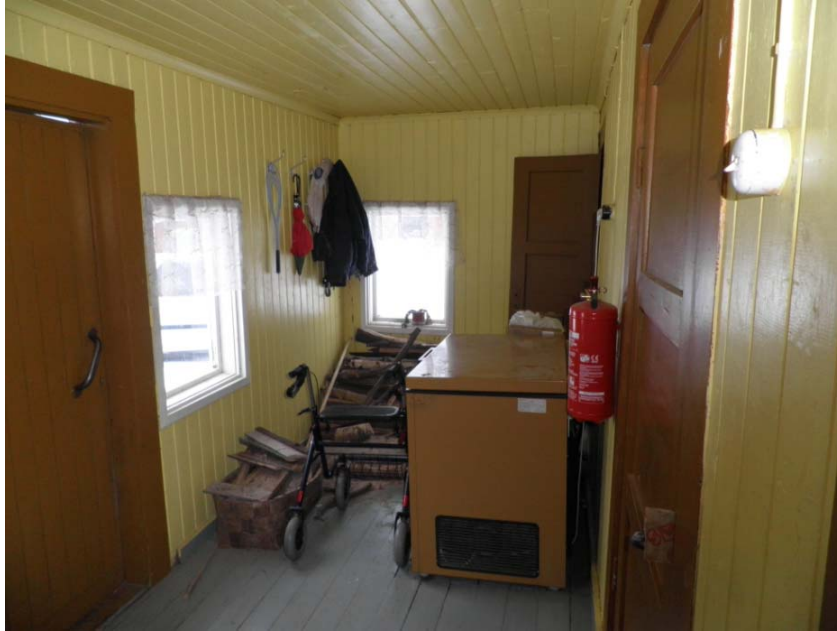
Kuva 6. Rakennuksen puolilämpimäksi suunniteltava eteinen, joihin suunnitellaan YP3 ja US4 eristykset (kuvannut Mikko Tapiola)

Rakennuksen kylmänä toiminut eteinen (Kuva 6) suunnitellaan puolilämpimäksi tilaksi. Ulkoseinät US4 ja yläpohja YP3 suunnitellaan samoin kuin yläkerran puolilämpimät tilat suunniteltiin. U-arvolaskelmat liitteessä (Liite 3).

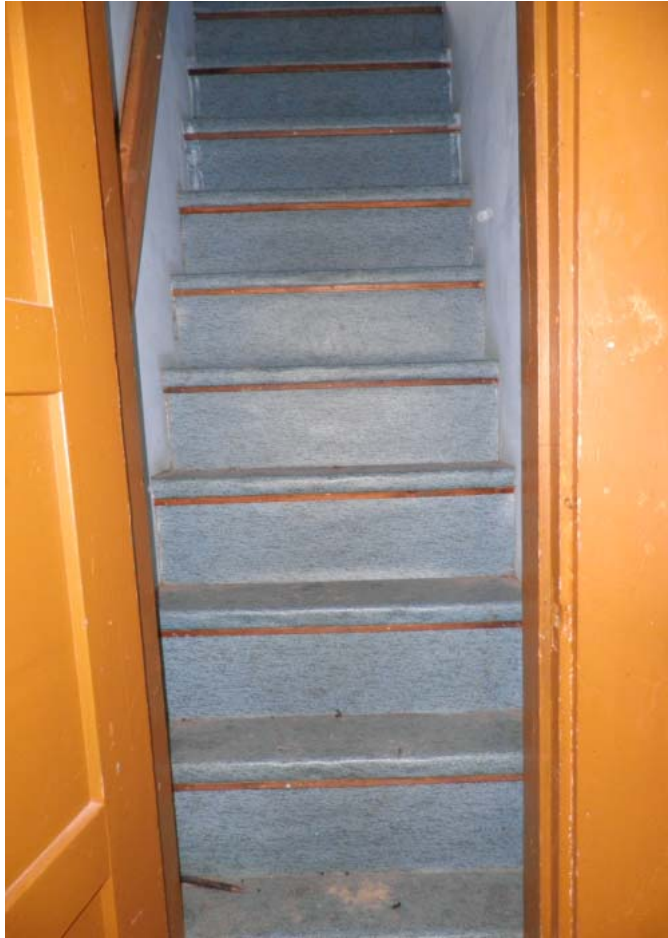
Rakennuksen portaat ovat todella jyrkät. Niissä on nousu 240mm ja etenemä 160mm. Portaat ovat kuvassa (Kuva 2). Samalle paikalle ei saa tehtyä loivempia portaita. Nousu saisi enimmillään olla kyseisessä paikassa 190mm ja etenemän tulisi olla vähintään 250mm (RT-kortin 88-10777 Portaat ja luiskat. mukaan).

Kuva 2 Portaat, jotka tehdään uusiksi (kuvannut Mikko Tapiola)  
Toimenpide-ehdotukset

- Tehdään portaat uusiksi L-mallisina, rakennuksen muutostöiden yhteydessä.

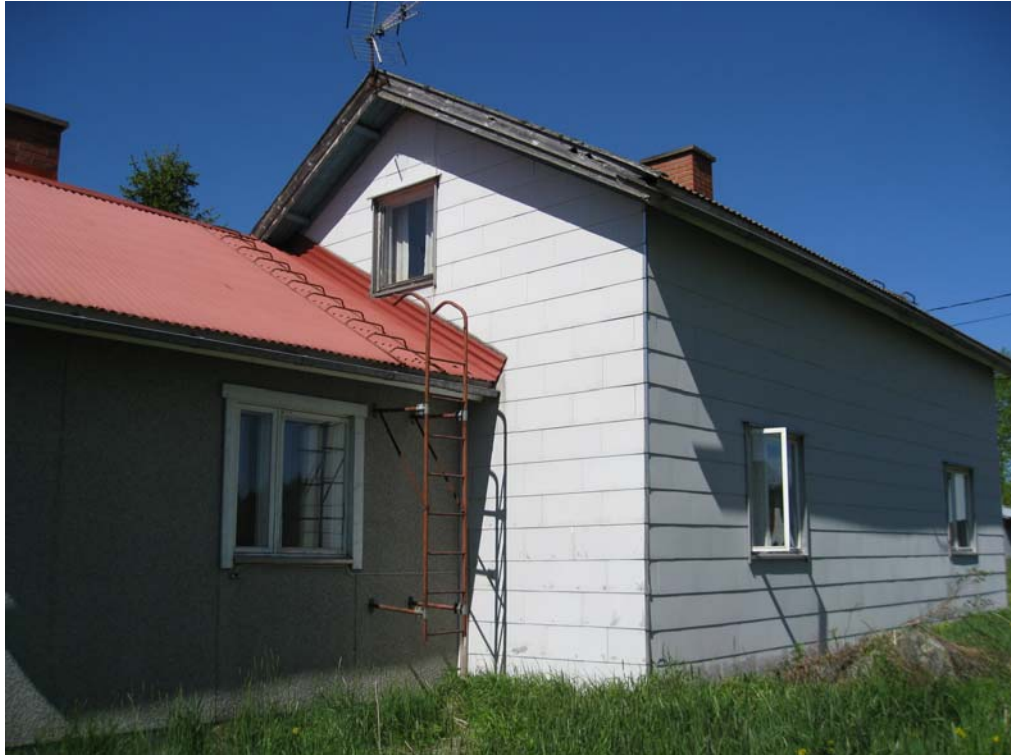
Rakennuksen kahdessa vanhimmassa osassa julkisivu on tehty mineriittilevyistä 500\*200, joista osa on rikkinäisiä. Uusimmassa osassa on käytetty karaattitilevyjä 1200\*3000, joista pystysaumat ovat aukeilleet (Kuva 3).

Kuva 3 Julkisivumateriaalit karaattilevy ja mineriittilevy (kuvannut Mikko Tapiola)

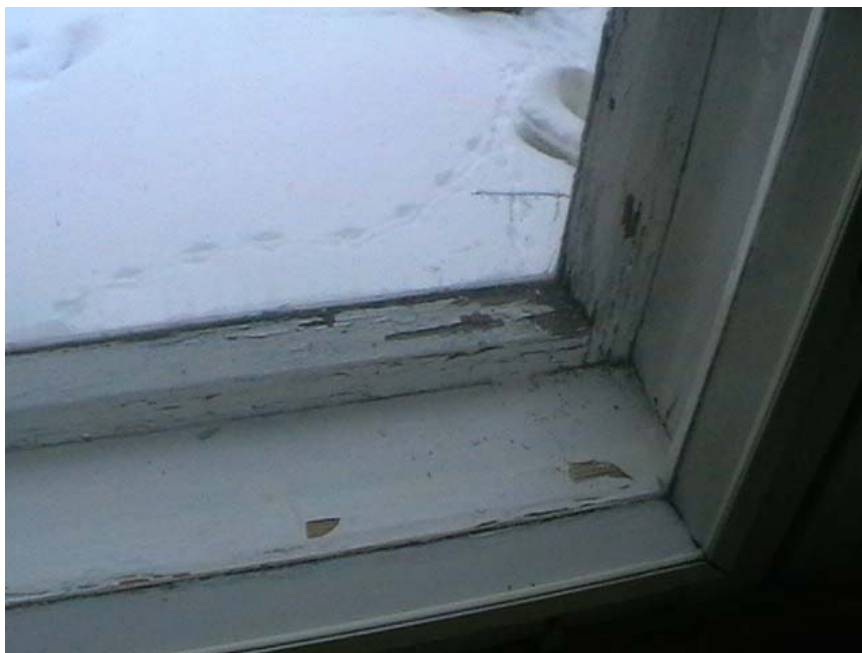
Kuva 4 Ikkuna alakerran makuuhuoneesta (kuvannut Mikko Tapiola)

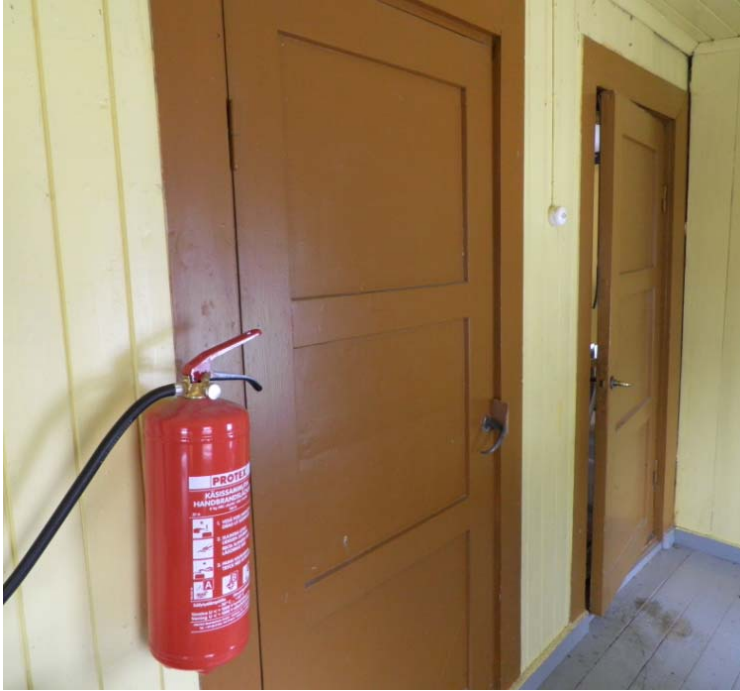
Sisäovet ovat hyväkuntoisia, ruskeaksi maalattuja. Makuuhuoneessa on ylimääräinen ovi (Kuva 5). Kevyet väliseinät ovat hyväkuntoisia. Keittiössä sijaitsevassa leivinuunissa on huonokuntoinen punertava maali (Kuva 6).

Kuva 5 Makuuhuoneeseen johtava ylimääräinen ovi (kuvannut Mikko Tapiola)

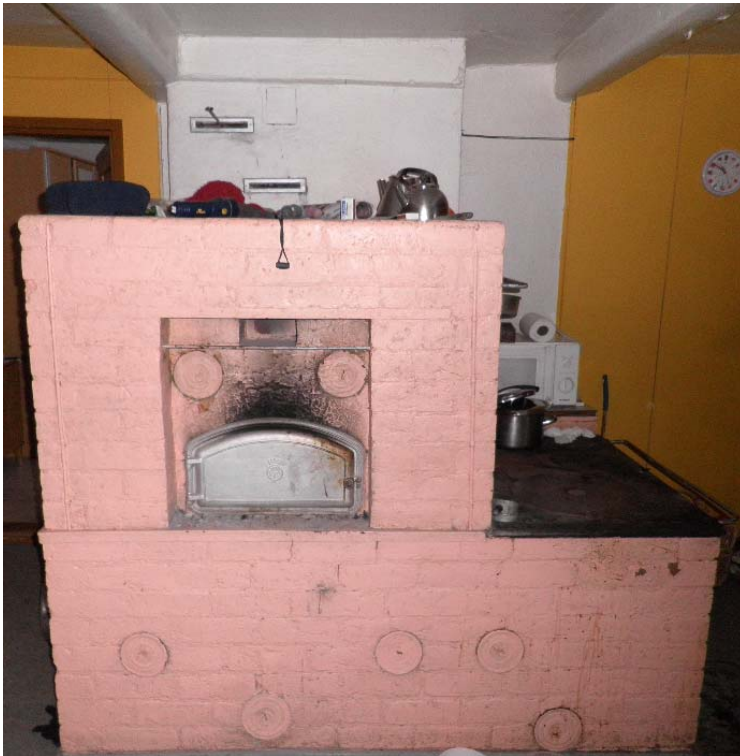
Kuva 6 Leivinuuni, jossa huonokuntoinen (kuvannut Mikko Tapiola)
