PRO-TEC-MOOTTORINPUHDISTUSAINEIDEN TESTAUS

Niilo Pistemaa
Opinnäytetyö
2018
Kone- ja tuotantotekniikan tutkinto-ohjelma
Oulun ammattikorkeakoulu

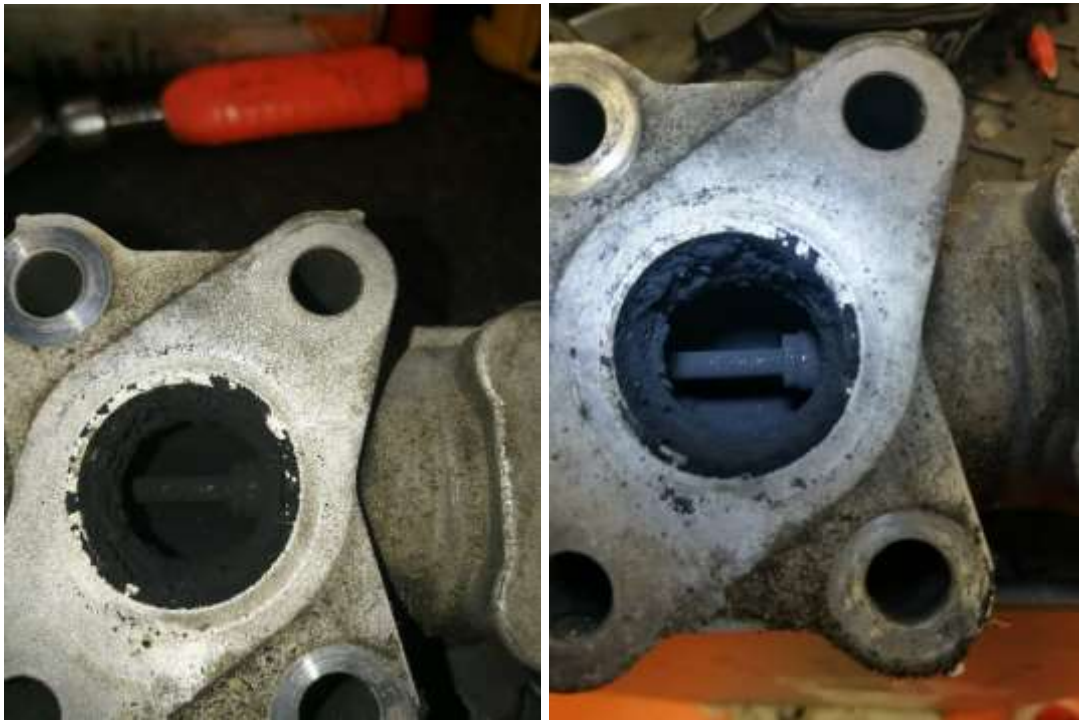
Imusarjassa ja EGR -järjestelmän osissa oli huomattavissa puhdistumista kuten alla olevista ennen ja jälkeen kuvista voi nähdä. Lisäksi karsta oli pehmentynyt aineiden vaikutuksesta helpommin irtoavaksi. Tältä osin puhdistaminen oli siis onnistunut.

Kuvat ovat siinä järjestyksessä kuin kuvatut osat on irrotettu ajoneuvosta. Kuvassa 15 EGR-venttiilin tulopuoli, eli mihin kiinnittyy suoraan pakosarjasta tuleva pakokaasu putki.

KUVA 15. EGR-venttiilin tulopuoli ennen puhdistusta (vas.) ja sen jälkeen

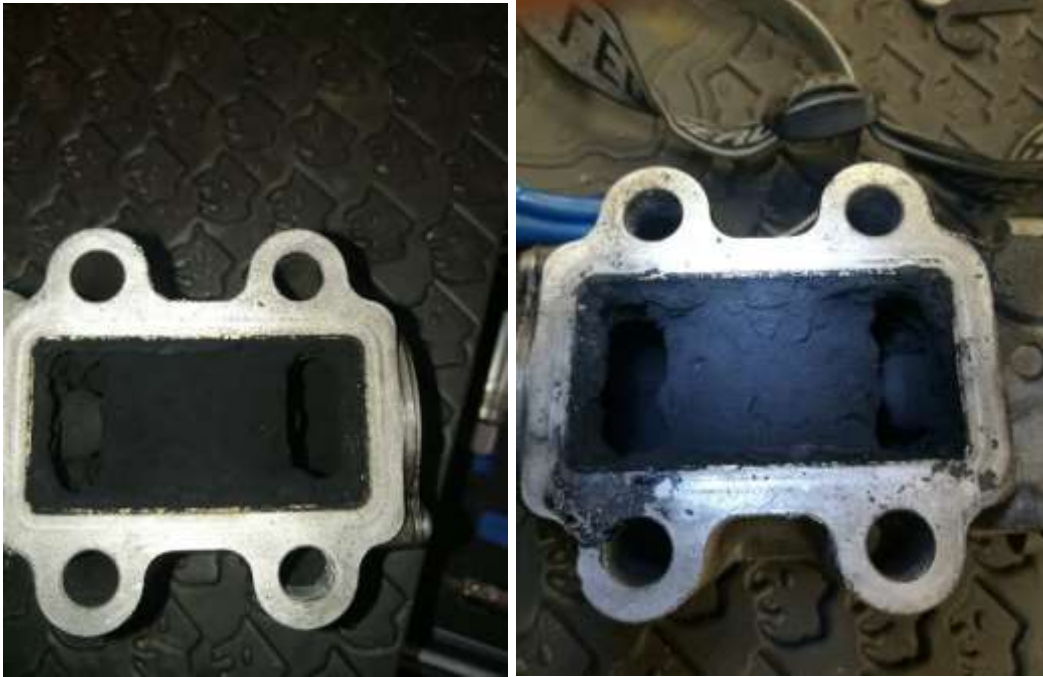
Seuraavassa kuvassa (kuva 16.) on EGR-venttiili kuvattu toiselta puolelta, eli siitä osasta joka tulee imusarjassa olevaa pakokaasukanavaa (kuva 17) vasten

KUVA 16. EGR-venttiilin imusarjan puoli ennen puhdistusta (vas.) ja sen jälkeen

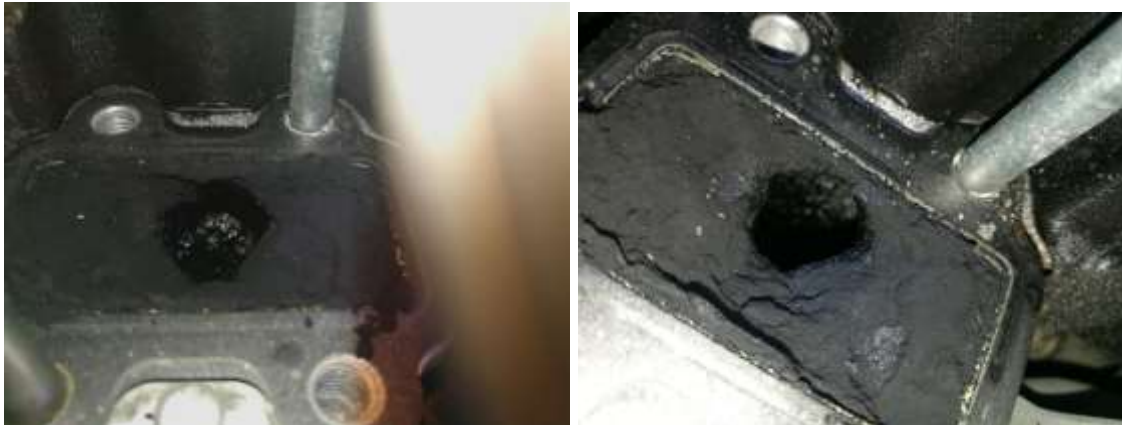
KUVA 17. Imusarjan EGR -kanava ennen puhdistusta (vas.) ja sen jälkeen

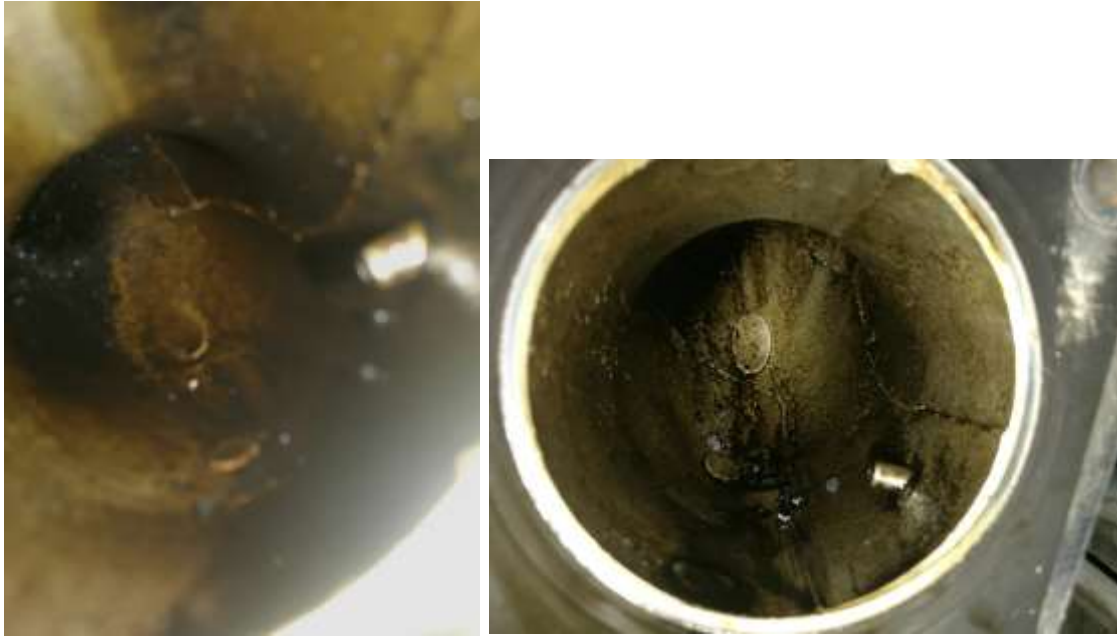
Viimeisissä kahdessa kuvassa on kuvattu imusarjan alkuosuus heti kaasuläpän takaa (kuva 18), ja kaasuläppä (kuva 19). Imusarjan mutkassa (kuva 18) näkyy selvästi, kuinka puhdistusaine on alkanut liuottaa karstaa irti kanavan seinämiltä.

KUVA 18. Imusarja kaasuläpän takaa ennen puhdistusta (vas.) ja sen jälkeen

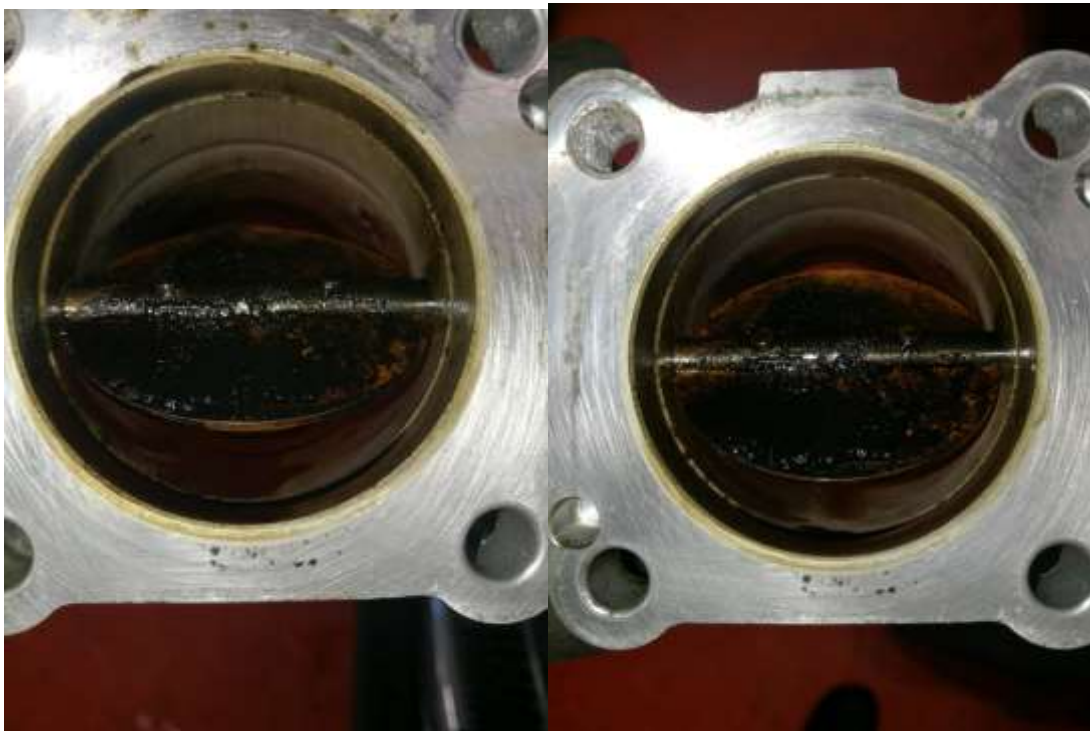
KUVA 19. Kaasuläppä ennen puhdistusta (vas.) ja sen jälkeen

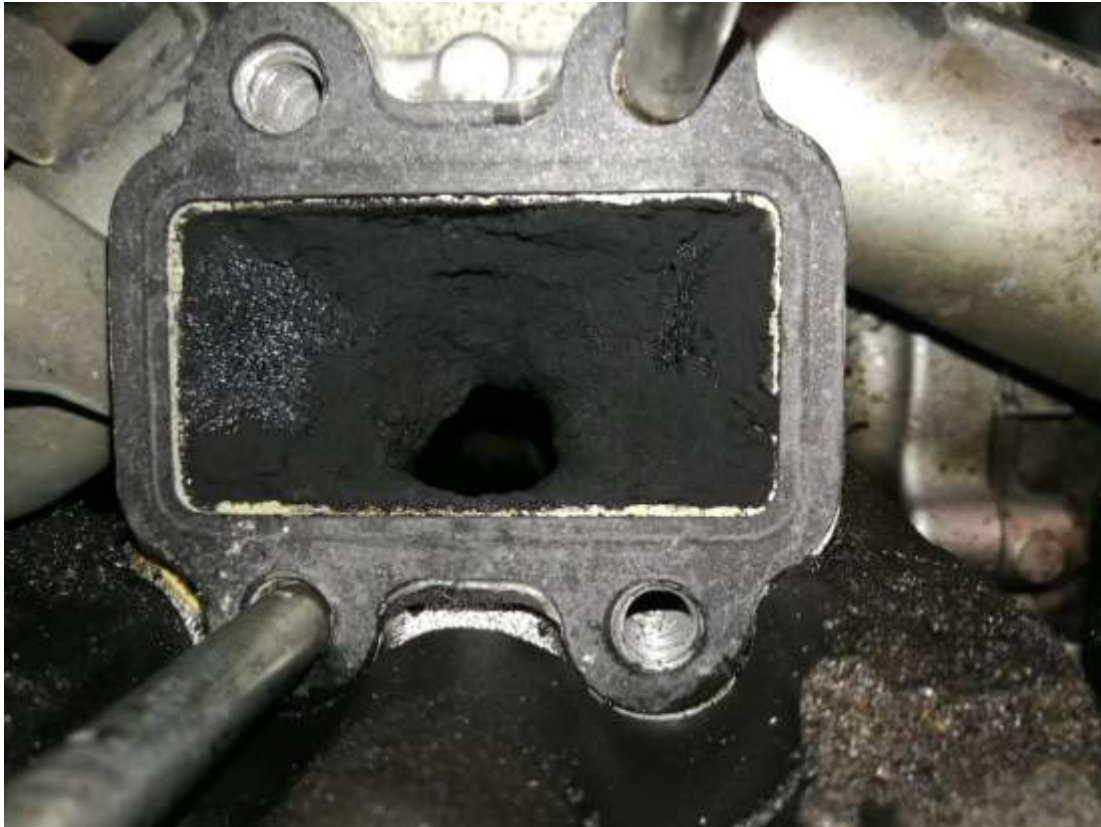
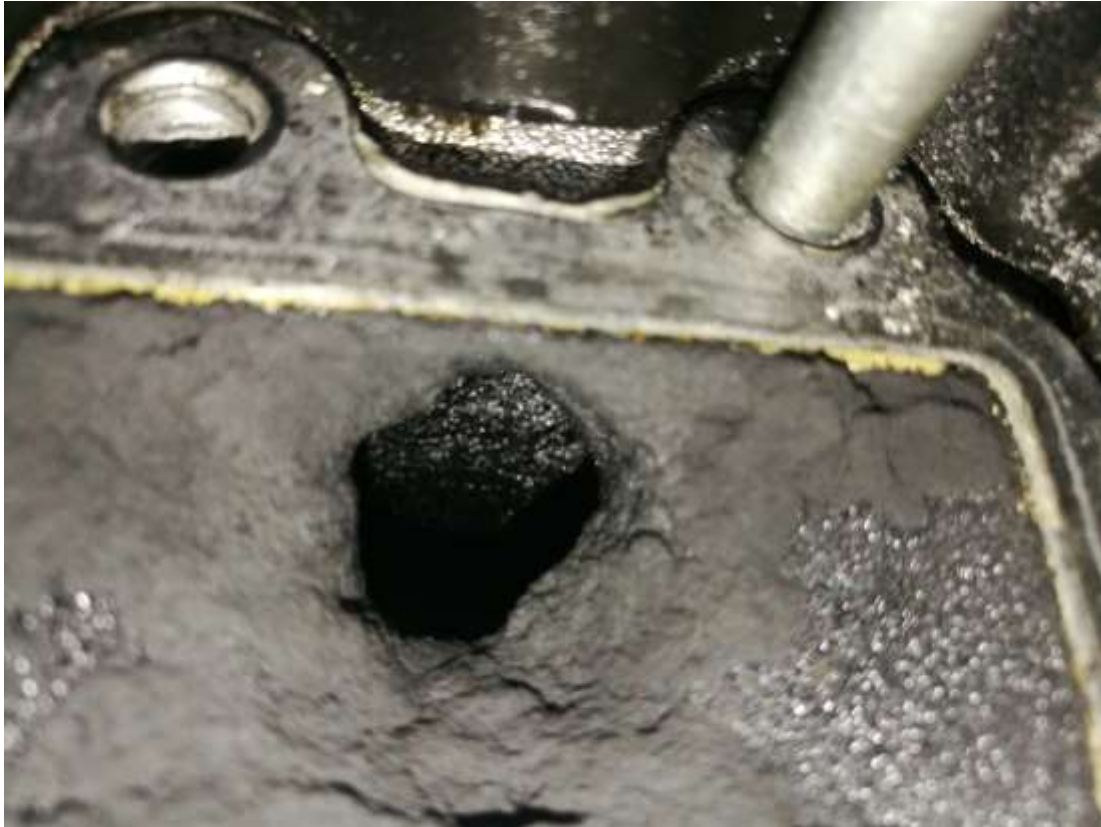
Noin kaksi viikkoa puhdistamisen jälkeen imusarja kuvattiin uudelleen, jotta nähtäisiin, jatkuuko puhdistuminen käsittelyn jälkeen. EGR-järjestelmän osia tarkkailtaessa on huomattavissa käsittelyssä pehmenneen karstan irtoamista, joka näkyy selvimmin kuvissa 20 ja 21.

KUVA 20. EGR -kanava imusarjassa kaksi viikkoa puhdistuksen jälkeen

KUVA 21. EGR -kanava imusarjassa kaksi viikkoa puhdistamisen jälkeen

Karstan vähentyminen viittaa siihen, että toimenpiteen alussa polttoaineeseen lisätty Oxicat -lisäaine on puhdistanut kanavia myös käsittelyn jälkeen. Oxicat-lisäaine lisättiin polttoainetankkiin juuri siksi, koska se toimii palotapahtuman jälkeen. Toisin sanoen lisäaine kulkeutuu pakokaasujen mukana EGR -järjestelmän läpi imusarjaan, ja näin ollen poistaa ja pehmentää karstaa myös imusarjassa. Kuvassa 22 näkyy EGR-venttiili sen molemmilta puolilta, ja kuvassa 23 endoskooppikuvaa imusarjan sisältä heti kaasuläpän takaa.

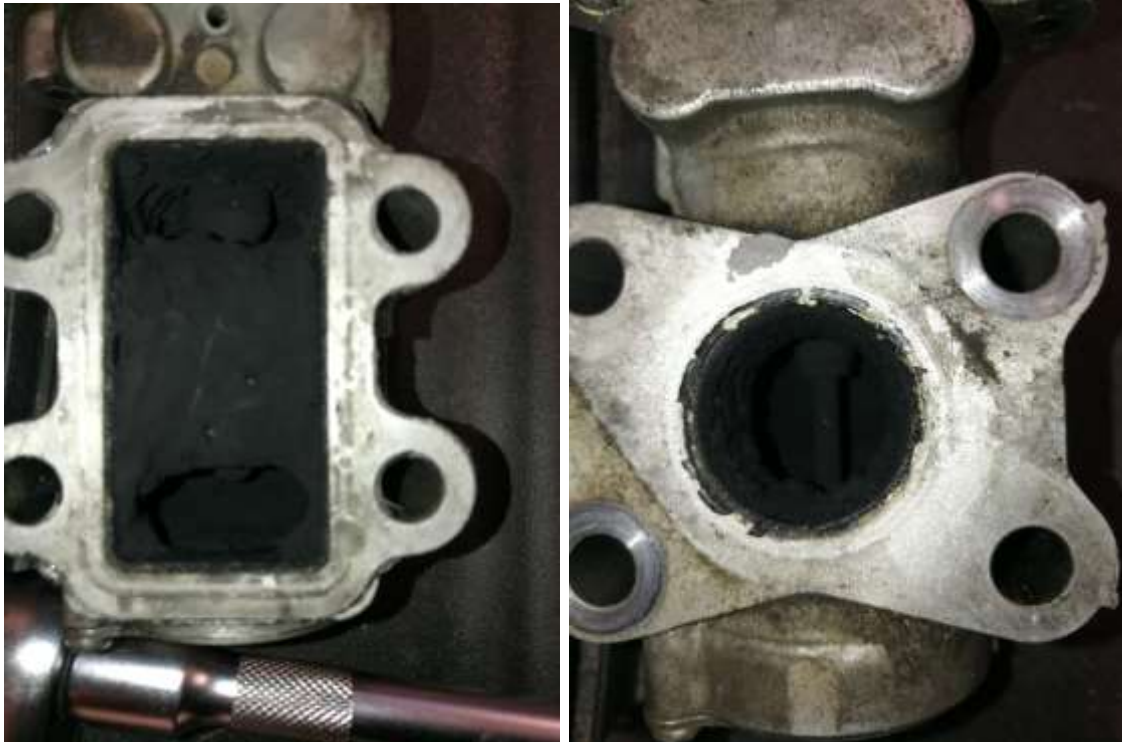
KUVA 22. EGR-venttiili kaksi viikkoa puhdistuksen jälkeen

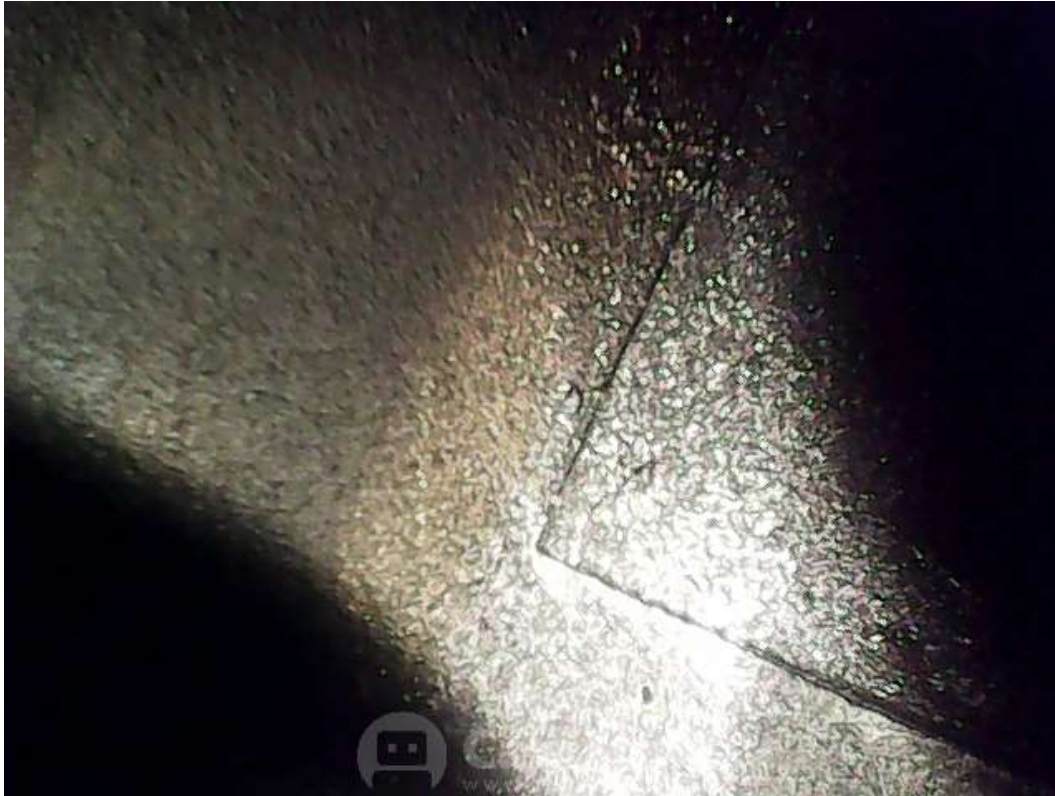
(kuva 24), mutta yritettäessä kuvata venttiileitä, kameraan tarttui karstaa imuputkien seinämiltä, minkä vuoksi venttiileistä ei saatu käyttökelpoista kuvaa. Voitiin kumminkin todeta, että imusarja oli puhdistamisen tarpeessa.

KUVA 15. Endoskooppi kuva imusarjan sisältä ennen puhdistusta

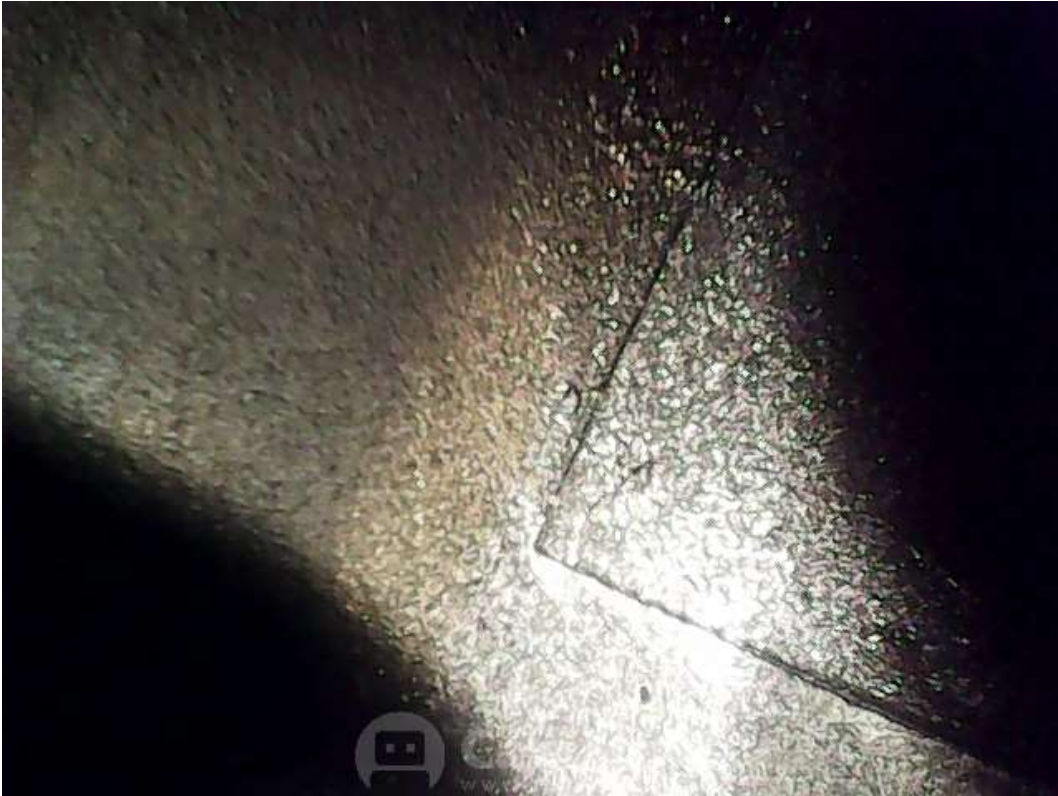
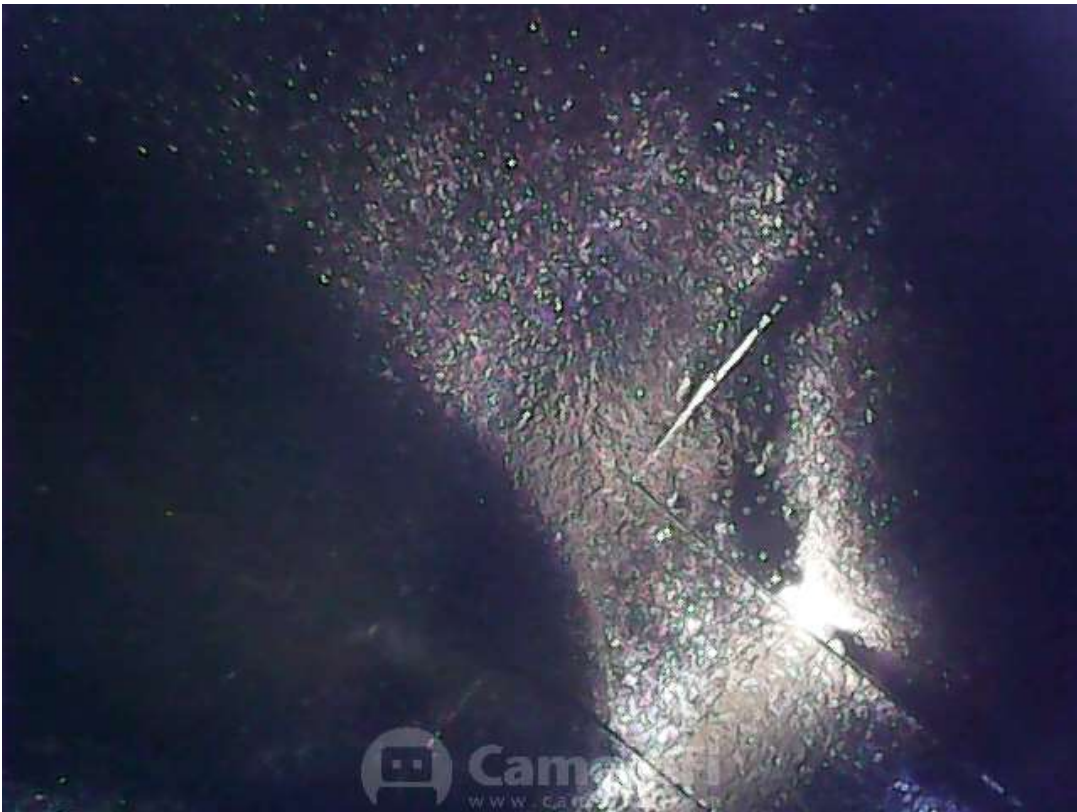
Ajon jälkeen imusarjan kuvattiin uudestaan, ja puhdistumista sekä karstan pehmenemistä oli havaittavissa. Karstaa kumminkin oli vielä jäljellä imusarjassa, sillä venttiileitä ei päästy kuvaamaan koska endoskooppi sotkeutui ujutettaessa sitä venttiileitä kohti. Puhdistuksen jälkeiset kuvaukset suoritettiin samalla tavalla kuin sitä edeltävätkin. Vertailun helpottamiseksi ennen ja jälkeen kuvat ovat päällekkäin kuvassa 25.

KUVA 25 Imusarja, ylemmässä kuvassa ennen ja alemmassa puhdistuksen jälkeen

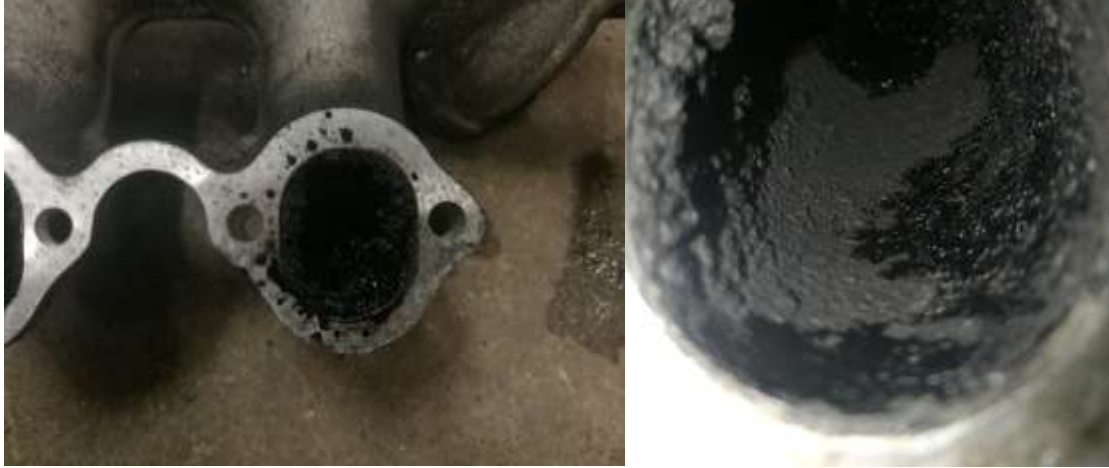
Puhdistamisen jälkeen imusarja irrotettiin uudelleen, ja kuvattiin kanavat kannen ja imusarjan puolilta (kuvat 26 ja 27). Imusarja irrotettaessa huomattiin, että sen sisään oli kertynyt huomattava määrä puhdistusainetta, joka valui lattialle irrotuksen yhteydessä. Ainoa paikka, minne puhdistusaine oli voinut kerääntyä, on EGR-venttiilin kanava, joka on imusarjan yhdysputken alaosassa ennen imutorvia. Kerääntymiseen saattoi vaikuttaa tulpattu EGR-venttiili, jolloin kanavassa ei ole virtausta ollenkaan. Imukanavistoa tutkiessa huomattiin, että selkeää puhdistumista oli tapahtunut, mutta vaikutti siltä, että suurin osa puhdistusaineesta oli virrannut 5. sylinteriin, koska sen imukanavissa puhdistuminen oli tehokkainta. Tähän ilmeisiä syitä ovat kyseisen imutorven sijainti ja lähtötilanne, sillä lähtötilanteessa tämä kanava oli kaikista karstaisin ja öljyisin. Lisäksi 5. sylinterin imutorvi on ensimmäisenä ahtoputken ja puhdistusainesuuttimen suunnasta katsottuna. Puhdistustoimenpiteen aikana kuuluneelle kalinalle ei löydetty mitään selkeää syytä. Venttiilien istukkapintojen välissä ei näkynyt karstan palasia tai mitään muutakaan. Kasaamisen jälkeen, kun moottori käynnistettiin uudelleen, kuului pari kolahdusta ennen käynnistymistä, ja käynnistymisen jälkeen moottorin käynti oli epätasaista hetken aikaa. Puhdistuksen aikana kuuluneista ikävistä äänistä huolimatta, on testiajoneuvo toiminut ongelmitta jo 7000 km ajan päivittäisessä ajossa.

KUVA 26. 5. sylinterin imukanava imusarjan puolelta, vasemmalla ennen ja oikealla puhdistustoimenpiteen jälkeen

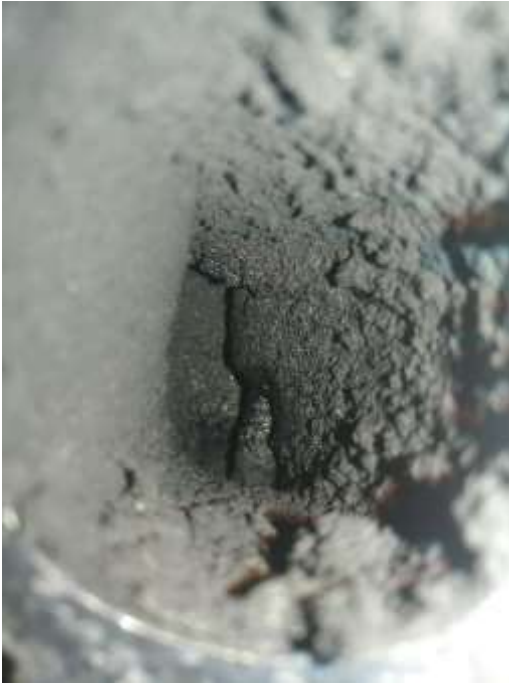
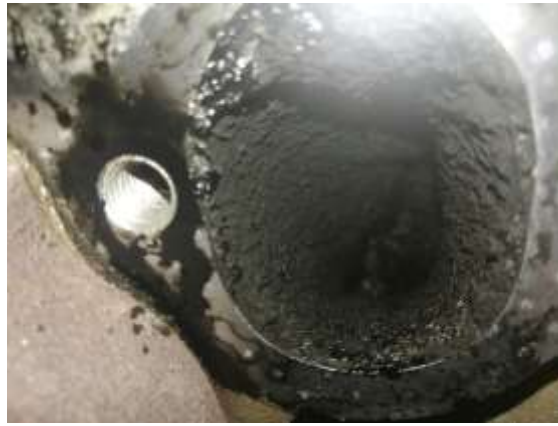
KUVAT 27. Kannen imukanavat, vasemmalla ennen ja oikealla puhdistustoimenpiteen jälkeen

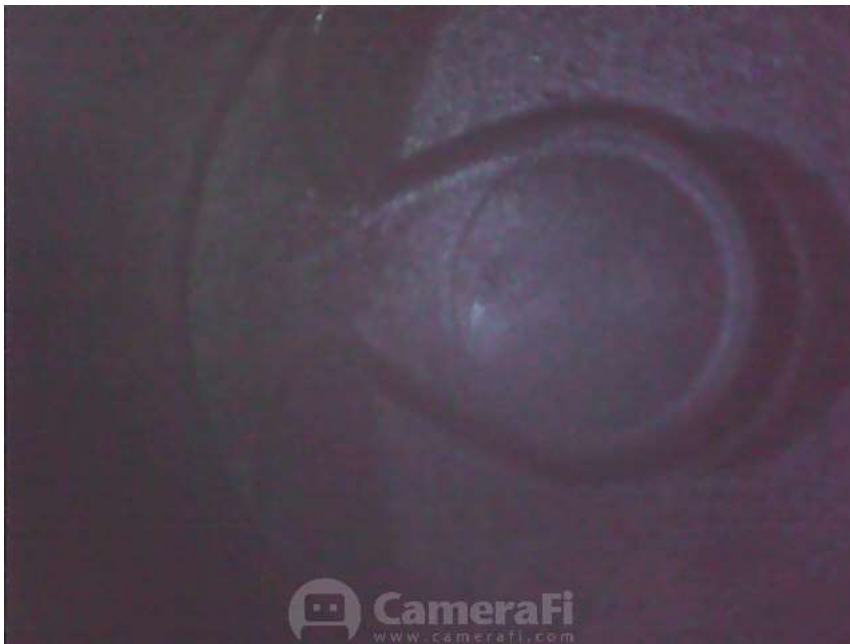
KUVA 31. Palotila ennen puhdistusta.

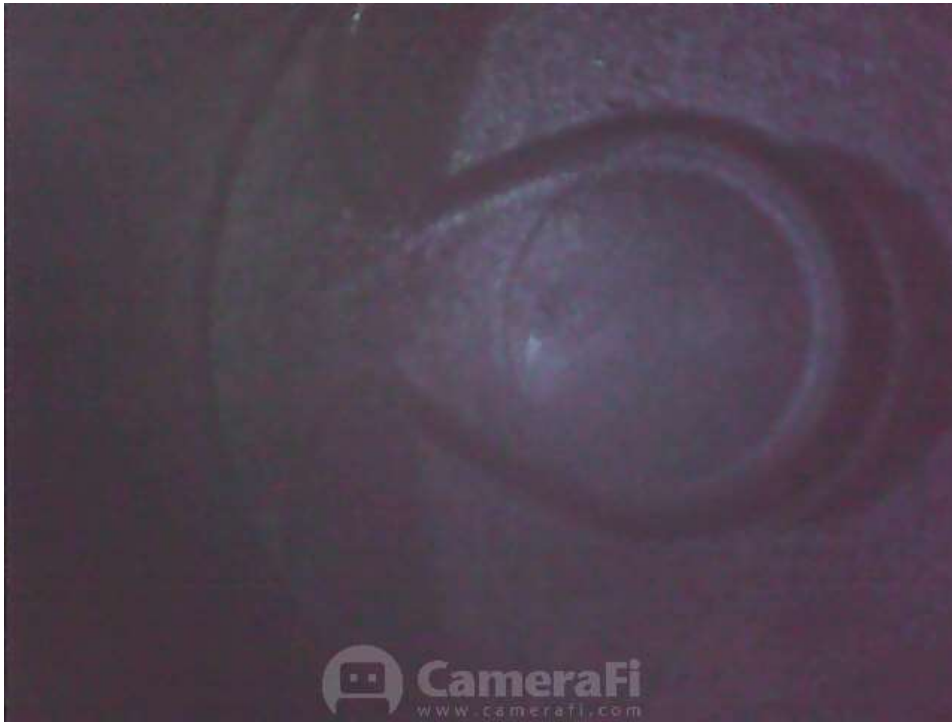
KUVA 32. Palotila ennen puhdistusta

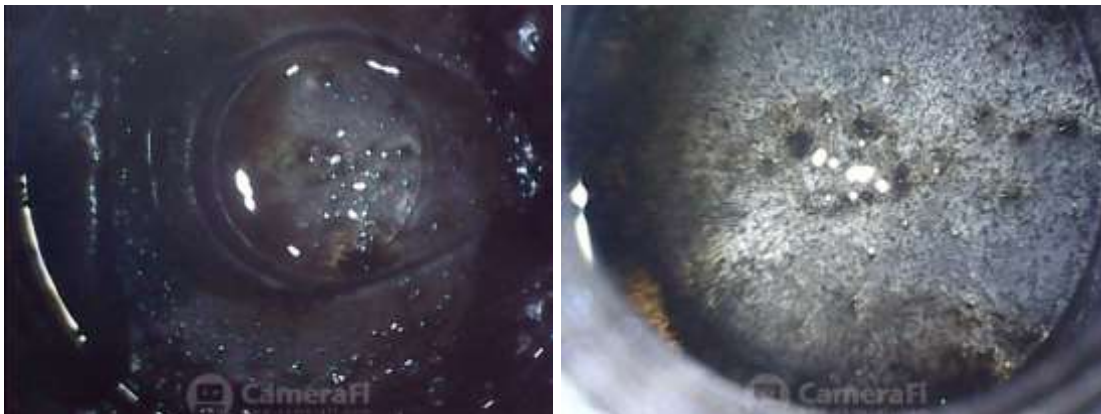
Mittaustuloksia ja kuvamateriaalia tarkastellessa huomaa selvästi aineen toimivuuden. Mäntien päällä oleva karsta on liuennut lähes kokonaan, ja myös puristusaineet ovat parantuneet kahdessa sylinterissä mikä viittaa venttiilien istukkapintojen puhdistumiseen. Kuvissa 32 ja 33 ovat ennen ja jälkeen otokset palotilasta, ja puristusaineiden ennen ja jälkeen tulokset kuva 34.

KUVA 33. Palotila puhdistuksen jälkeen

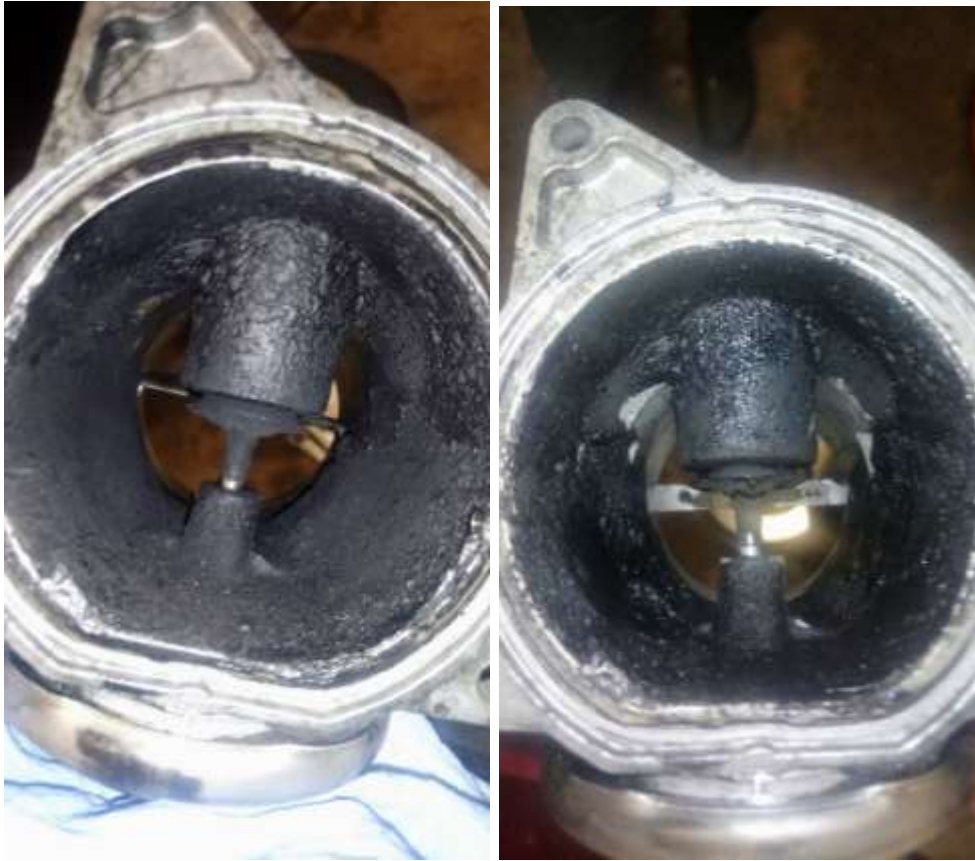
Pro-Tec Carbon X:ää testattiin mielenkiinnosta myös imusarjassa esiintyvään pehmeään öljyiseen karstaan, sillä tutkimuskäyttöön oli saatavilla VW Transporterin irtonainen EGR-venttiili, joka oli pahasti karstoittunut. Venttiili käsiteltiin kahteen kertaan Carbon X:llä, ja antaen puhdistusvaahdon vaikuttaa molemmilla kerroilla 20 minuuttia. Neutralointiainetta käytettiin ohjeen mukaisesti molemmissa käsittelyissä. Käsittelyjen välissä EGR-venttiili huuhdeltiin vedellä ja kuivattiin paineilmalla. Lisäksi venttiili kuvattiin ennen puhdistusta (kuva 35), ja molempien puhdistuskertojen jälkeen (kuvat 35 ja 36). Karstakerrostumat lähtivät irtoamaan ilman hankausta yllättävän helposti, ja jäljelle jäänyt karsta oli pehmentynyt huomattavasti.

KUVA 35. Vasemmassa kuvassa EGR-venttiili ennen, ja oikealla ensimmäisen puhdistuskerran jälkeen.

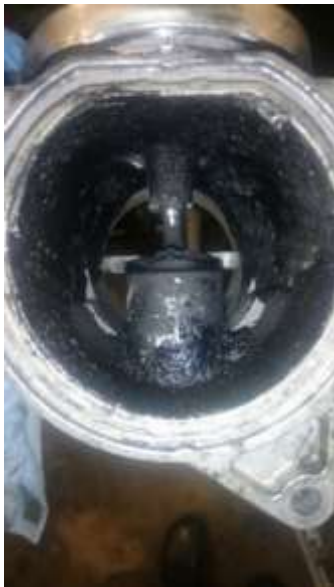
KUVA 36. EGR-venttiili toisen puhdistuskerran jälkeen
