Kahden talon kuntoarviot ja peruskorjaussuunnitelmat

Opinnäytetyö

Kevät 2019

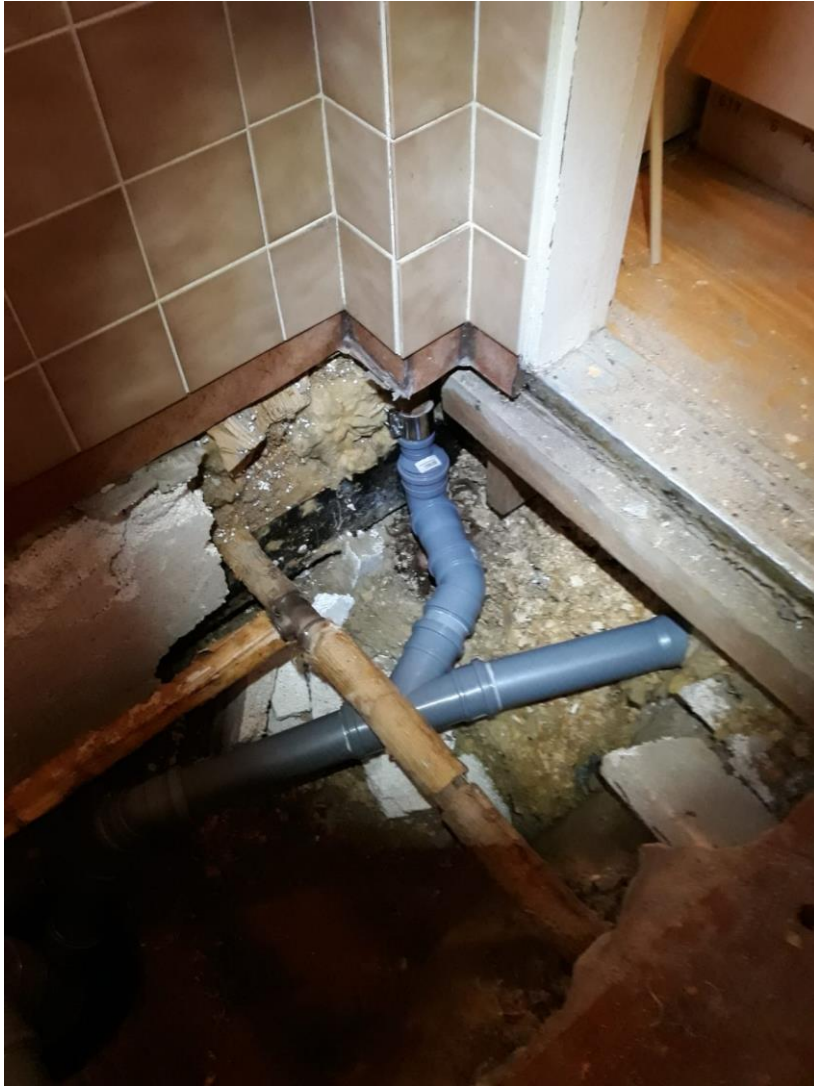
Kuva 3. Kylpyhuoneesta purettu lattiaa uutta viemäröintiä varten. (Pirhonen 2017).

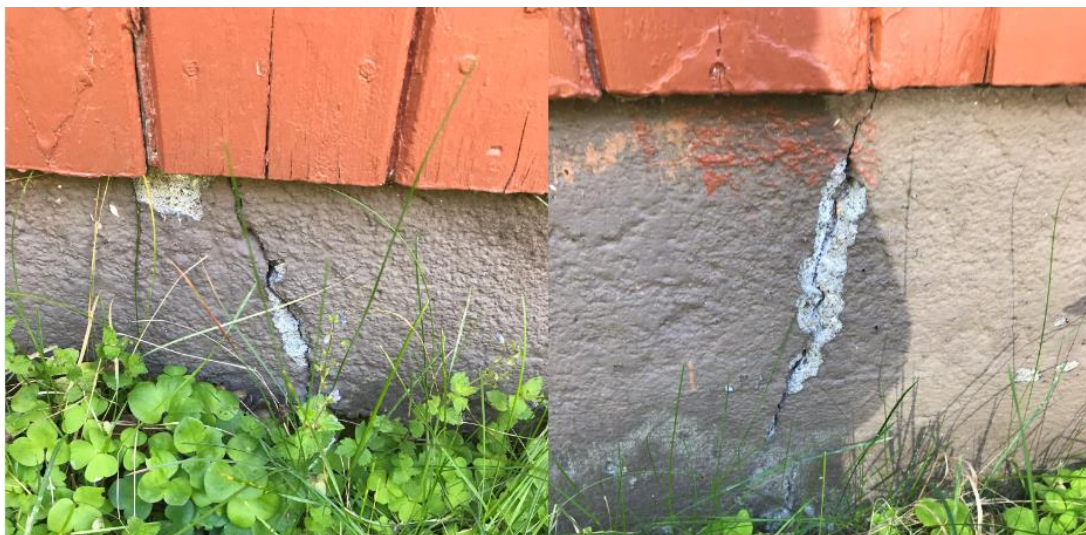
Perustukset. Perustukset arvioitiin kuntoluokkaan 1. Kuntotutkimusta ei ole suoritettu. Silmämääräisesti arvioiden ei kuitenkaan suuria vaurioita näy. Yksittäisiä halkeamia (Kuva 8) löytyi muutamia. Puupaaluja ei tiettävästi rakenteissa ole, eikä havaittavissa olevaa painumaa. Kuntotutkimuksessa kuntoluokka todennäköisesti kohoaisi korkeammaksi.

Kuva 4. Perustuksista löydetyt halkeamat.

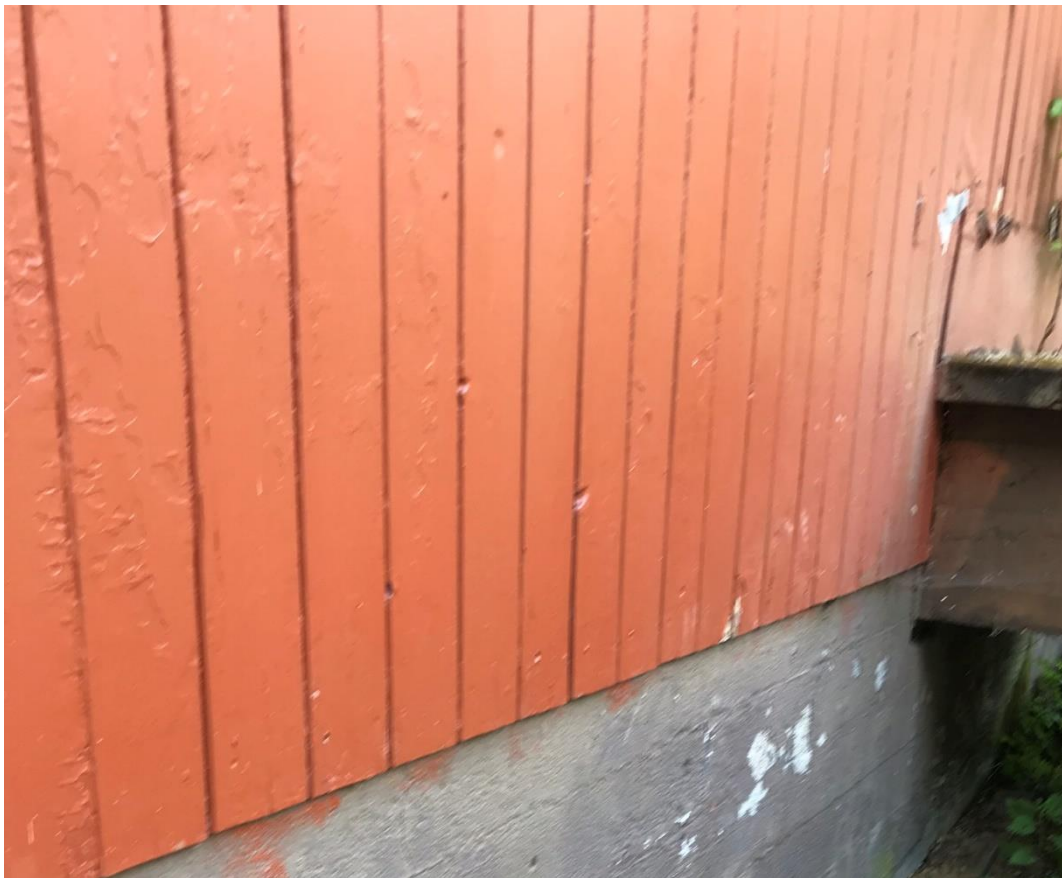
Ulkoseinät. Ulkoseinät arvioitiin kuntoluokkaan 1. Ulkoseinät on huoltomaalattu alle 10 vuotta sitten, tosin puutteellisin pohjustustöin. Vanhaa rapistunutta maalia ei ole poistettu kunnolla ennen huoltomaalausta ja se näkyy nykyisessä maalipinnassa selkeästi. Nykyinen maalipinta on myös paikoin rapistunut. Syynä maalipinnan, niin vanhan kuin nykyisenkin, rapistumiseen on verhouksen takaa puuttuva tuuletusrako. Ulkoverhous on tehty suoraan vinolaudoituksen päälle.

Kuva 5. Vanhaa maalia ei ole poistettu ennen huoltomaalausta

Ulkovuorauspanelointi on tehty suoraan vinolaudoituksen päälle ilman tuuletusra-koa ja tämä on jo aiemmin aiheuttanut vanhan maalipinnan rapistumisen. Vanhaa rapistunutta maalipintaa ei ole poistettu asianmukaisesti ennen huoltomaalausta ja nyt alle 10 vuotta vanha maalipinta rapisee. Järkevin ratkaisu olisi uusaa koko ulko- vuoripanelointi. Uusimisen yhteydessä olisi syytä myös perehtyä sisäpuolelle teh- dyn lisälämmöneristyksen toteutus tapaan ja tutkia rungon kuntoa mahdollisten kos- teusteknisten ongelmien varalta. Mikäli kosteusvaurioita ilmenee, esimerkiksi jos purueriste on märkää tai rungossa ilmenee kosteutta tai lahovauriota, on syytä nii- den aiheuttaja jäljittää ja poistaa. Peruseristämisenä lämmöneristämässä voidaan pitää sitä, että rakenteen kyky vastustaa lämmön karkaamista tulisi heikentyä ulos- päin mentäessä. (Lauttalammi, Lehtonen & Laine 2005, 40). Yhtenä syynä mahdol- lisiin kosteusvaurioihin saattaa olla kahden erillisen tiiviin kerroksen olemassaolo samassa rakenteessa, esimerkiksi jos sisäpuolinen lisälämmöneristys on toteutettu polyuretaanilevyllä ja samaan rakenteeseen on asennettu erillinen höyrynsulku- muovi. Mikäli vaurioita ei esiinny, suositetaan mineraalivillan lisäystä niille kohdin, joista purueriste on karannut tai vaihtoehtoisesti vanhan purueristeen korvaamista kokonaisuudessaan mineraalivillalla. Mikäli ulkovuoriremontilla halutaan parantaa rakennuksen E-lukua ja samalla energialuokkaa, on eriste syytä uusaa kokonaisu- dessaan. Nykyaikaisen eristeen asennuksella voidaan saavuttaa energialuokituk- sen nousu paremmaksi. Suositetaan myös esimerkiksi 12 mm kuitupohjaisen tuu- lensuojalevyn asennusta, jonka päälle tehdään ristiin koolaus. Ensin asennetaan pystykoolaus, jonka päälle asennetaan vaakakoolaus, molempiin koolauksiin voi käyttää esimerkiksi 22x50/100 lautaa tai rimaa. Paneeliksi suositetaan tuotetta, joka on mahdollisimman lähellä alkuperäistä.

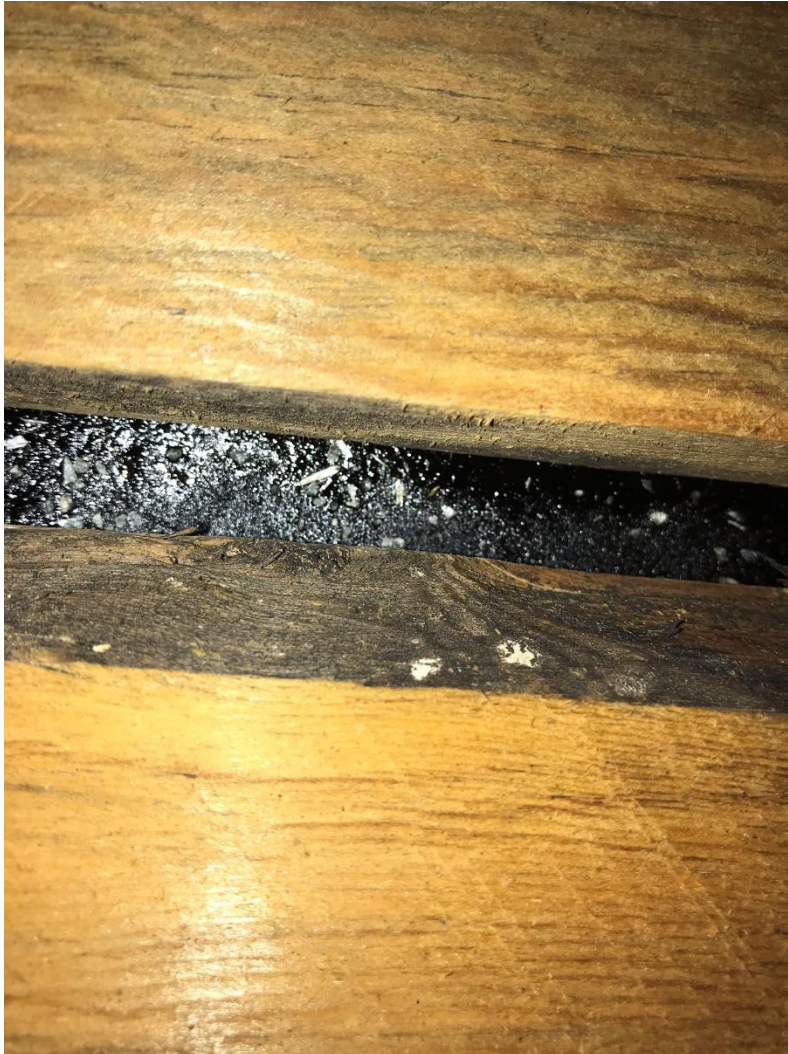
Vesikatto. Vesikatto arvioitiin kuntoluokkaan 2. Peltikatteelle ei ole tehty remontteja viimeisen 20 vuoden aikana. Yläpohjassa ei kuitenkaan ole viitteitä katteen vuotamisesta, rankankaan vesisateen jälkeen ei ilmennyt vuotoja. Maalipinta on kuitenkin rapistunut ja kaipaa maalausta. Peltikatteen ja laudoituksen välissä on todennäköisesti alkuperäinen huopakate, jonka voi havaita aluslaudoituksen väleistä (Kuva 9).

Kuva 6. Huopakate näkyy laudoituksen välistä.

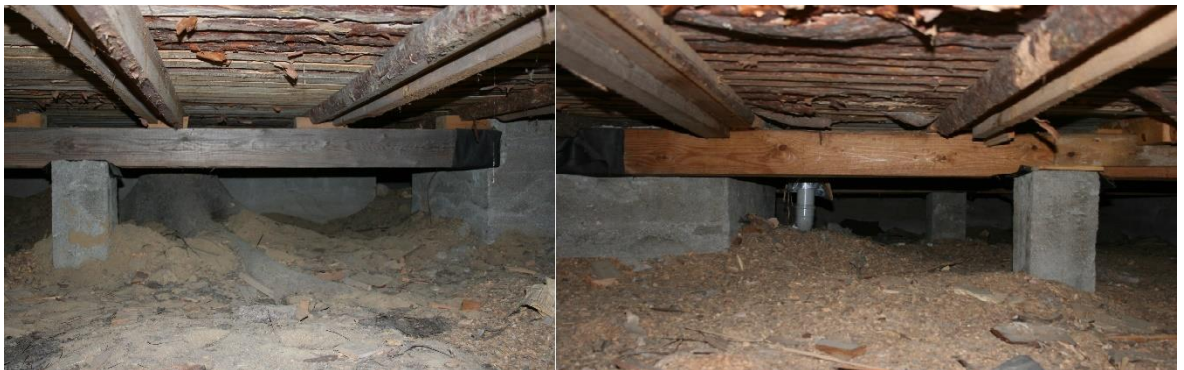
Alapohjan lämpövuodot ovat yksi tämän kohteen suurimmista ongelmista. Nykyinen rakenne on alkuperäinen purueristetty rakenne, josta on havaittavissa ilman rakenteen avaamistakin, että lattian ja seinän liitoskohdista purueriste on mitä ilmeisimmin karannut. Alapohjarakenteen tiivistämisellä on kuitenkin omat riskinsä rakenteiden toimivuuden kannalta. Tällä hetkellä alapohjarakenteen läpi karkaava lämpö pitää ryömintätilan lämpötilan reippaasti plussan puolella vuodenaikaan katsomatta. Mikäli alapohja rakenne tiivistetään ilman toimenpiteitä ryömintätilassa, on tiedossa ongelmia. Viemäriputki kulkee ryömintätilassa ilman minkäänlaisia eristeitä (Kuva 10) ja mikäli ryömintätilan lämpötila laskee nollan alapuolelle, se tulee jäätymään. Lisäongelmia tuottaa se, ettei taloa rakennettaessa ole ryömintätilaan tehty massanvaihtoa (Kuva 11). Tuuletusluukusta kurkistettaessa voidaan havaita ryömintätilassa muun muassa ainakin yksi puun kanto. Nykytilassaan ryömintätilan rakenteissa ei ole havaittavissa kosteusvaurioita, joka todennäköisesti johtuu merkittävästä alapohjan lämpöhävikistä. Mikäli siis alapohjaa halutaan tiivistää, on ryömintätila puhdistettava orgaanisesta materiaalista ja siellä kulkevat viemäri ja mahdolliset vesijohdot on eristettävä.

Kuva 7. Alapohjassa nähtävillä kanto ja eristämätön viemäriputki.

Rakennetta voidaan väliaikaisesti tekehengittää lisäämällä eristettä niihin kohtiin, joista se on karannut. Tämä toimenpide ei kuitenkaan merkittävästi paranna lämpöhäviöongelmaa, vaan lähinnä helpottaa havaittavissa olevaa vedontunnetta.

Mikäli alapohja päätetään tiivistää, kannattaa samassa yhteydessä tehdä myös massanvaihtoa ja lisätä routaeristys ryömintätilaan ja kellariseinille. Pois kaivettava

maa-aines suositetaan korvaamaan materiaalilla, joka estää kapillaarisen veden nousun.

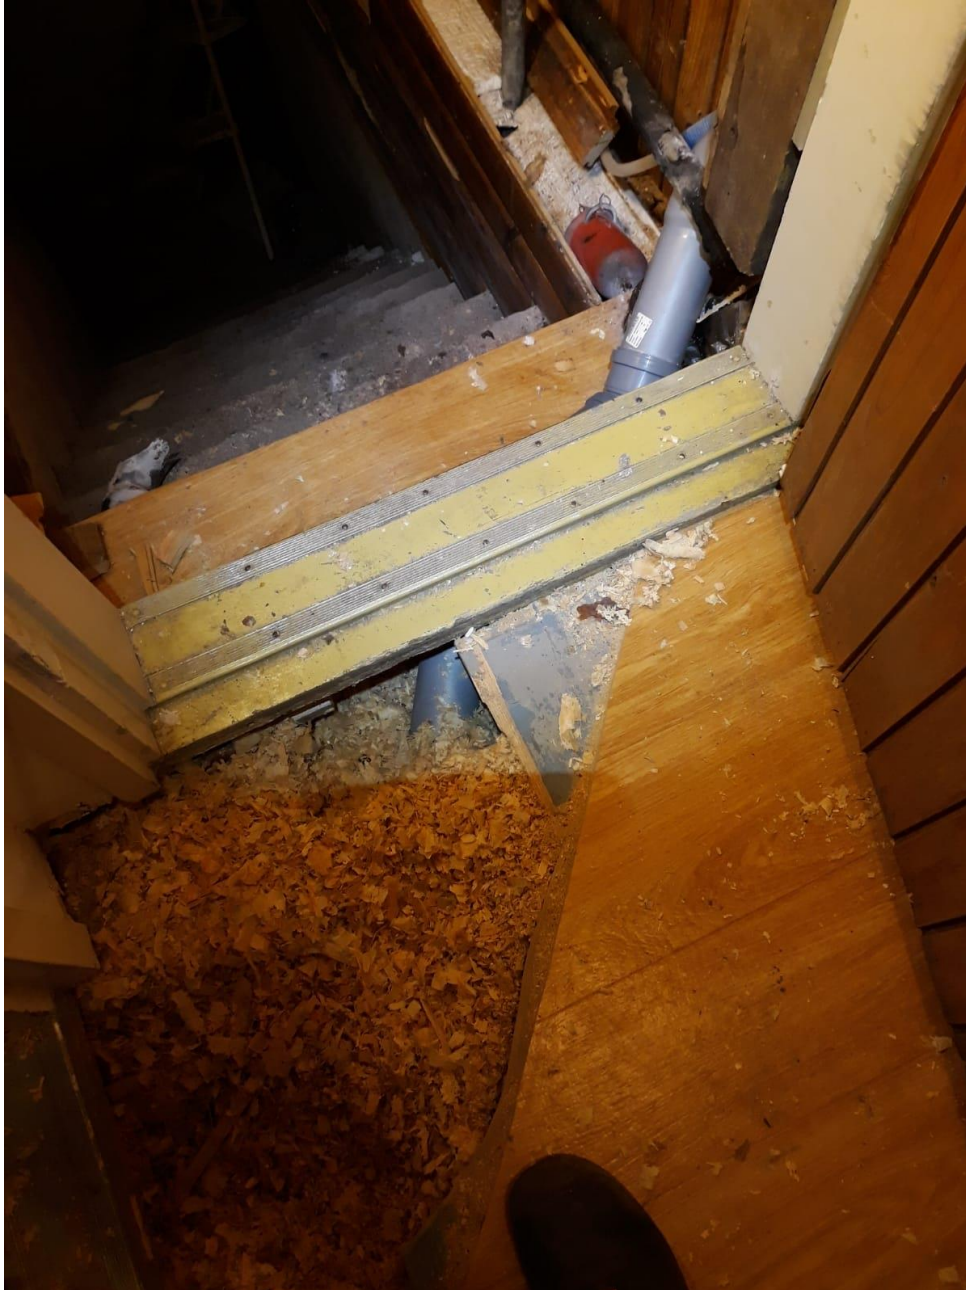
Lattiarakennetta jouduttiin viemäröintiremontin yhteydessä avaamaan asuinkerroksen märkätilojen kohdalta (Kuva 7), jolloin havaittiin roskavalun päälle asennettu eriste kuivaksi (Kuva 12). Rakennetta on syytä tarkkailla ja tehdä laajempi tutkimus sisäpuolisten lattiarakenteiden remontoimisen yhteydessä.

Kuva 8. Roskavalun päällä olevaa purueristystä. (Pirhonen 2017).
