Opinnäytetyö (AMK)

SALON JYLYNJÄRVEN POHJAPATO

Salon jylynjärven pohjapato on yli 60 vuotta vanha järven säännöstelyä varten rakennettu pohjapato, joka on aikojen saatossa rapistunut ja mahdollisesti painunut. Nyt patoa on suunniteltu korjattavaksi. Keskeisimpinä asioina on järven säännöstely ja padon kynnyksen korkeus. Tämän opinnäytetyön tarkoituksena oli tutkia ja esitellä menetelmiä ja vaihtoehtoja pohjapadon korjaamiselle ja parantamiselle.

pohjapato, vedenpinnan säännöstely, kuntotarkastus, korjaussuunnitelma

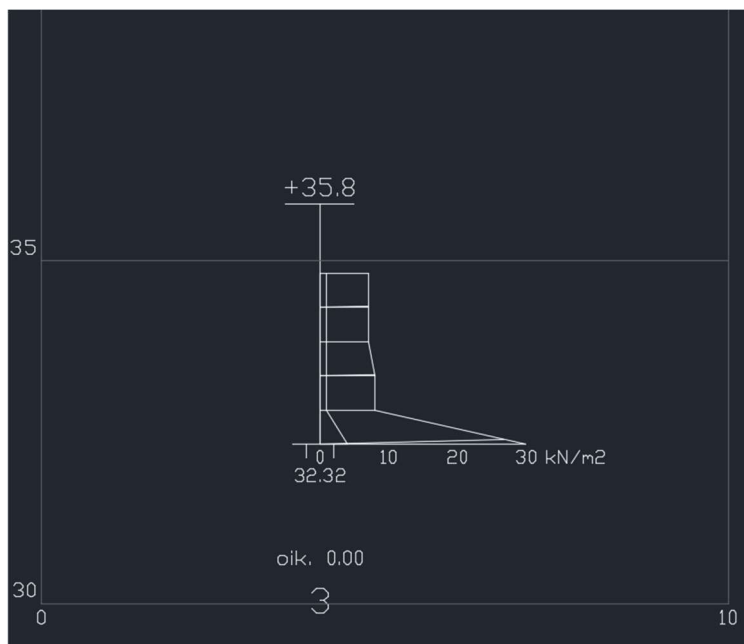
Kuva 6. Siipikairauستول. Tuloksen perusteella maa on löyhää savea ja huonosti kanta-
vaa. Kairausta kuitenkin häiritsi maan humuspitoisuus, joka vääristää mittaustulosta.

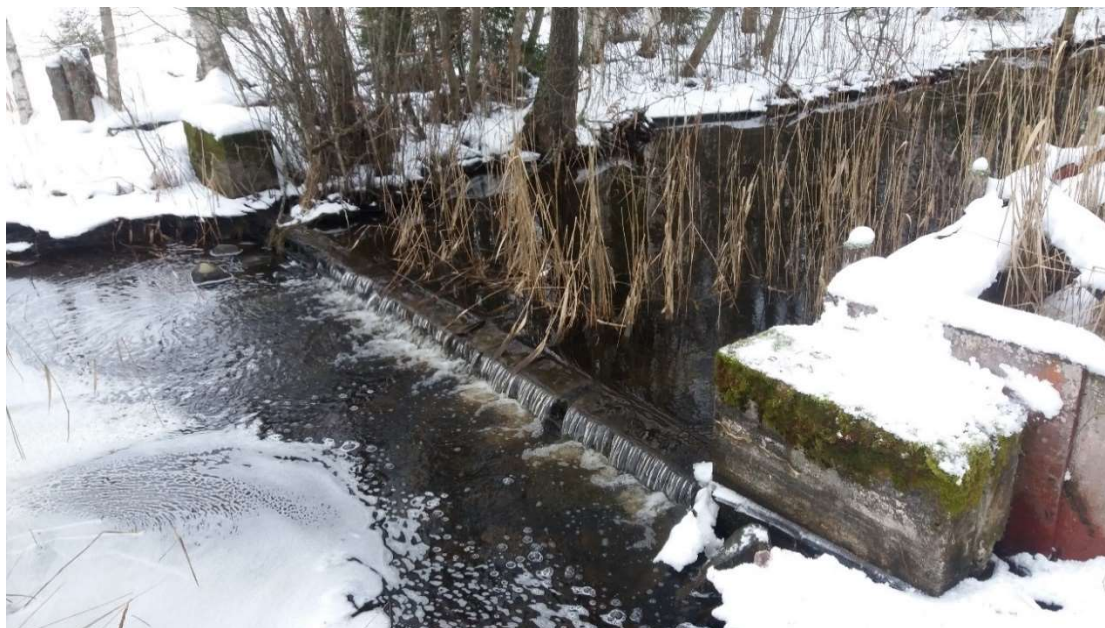
Kuva 10. Pato helmikuussa 2018 eteläpuoleltakatsottuna. Padon puinen harjaosa on vain hieman lasku-uoman vedenpinnan yläpuolella

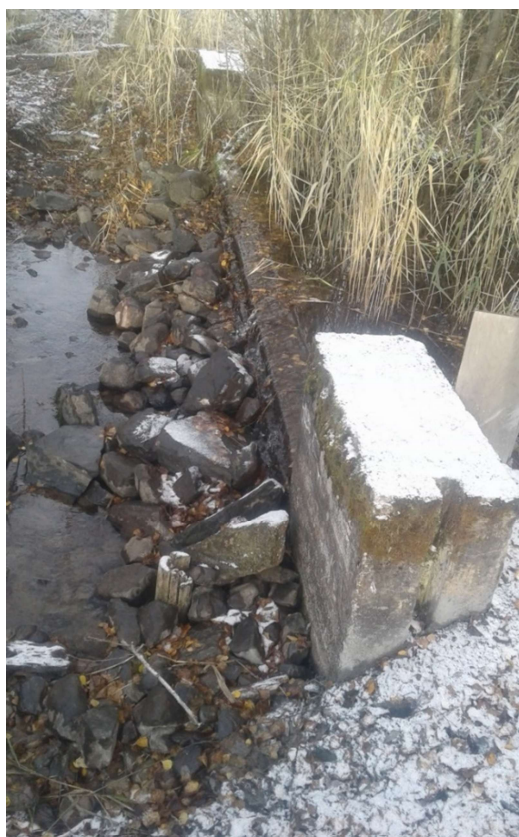
Kuva 11. Pato lokakuussa 2018. Lasku-uomanpuoleinen kiviverhous on nähtävissä veden ollessa alhaalla.

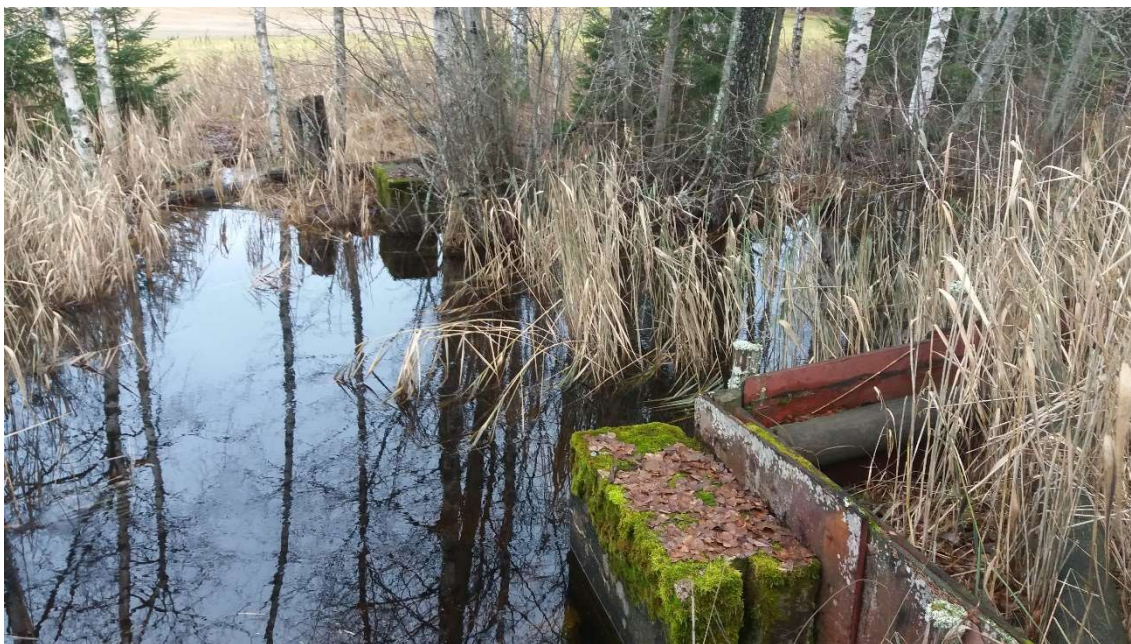
Kuva 12. Pato lokakuussa 2017 tulvan aikaan

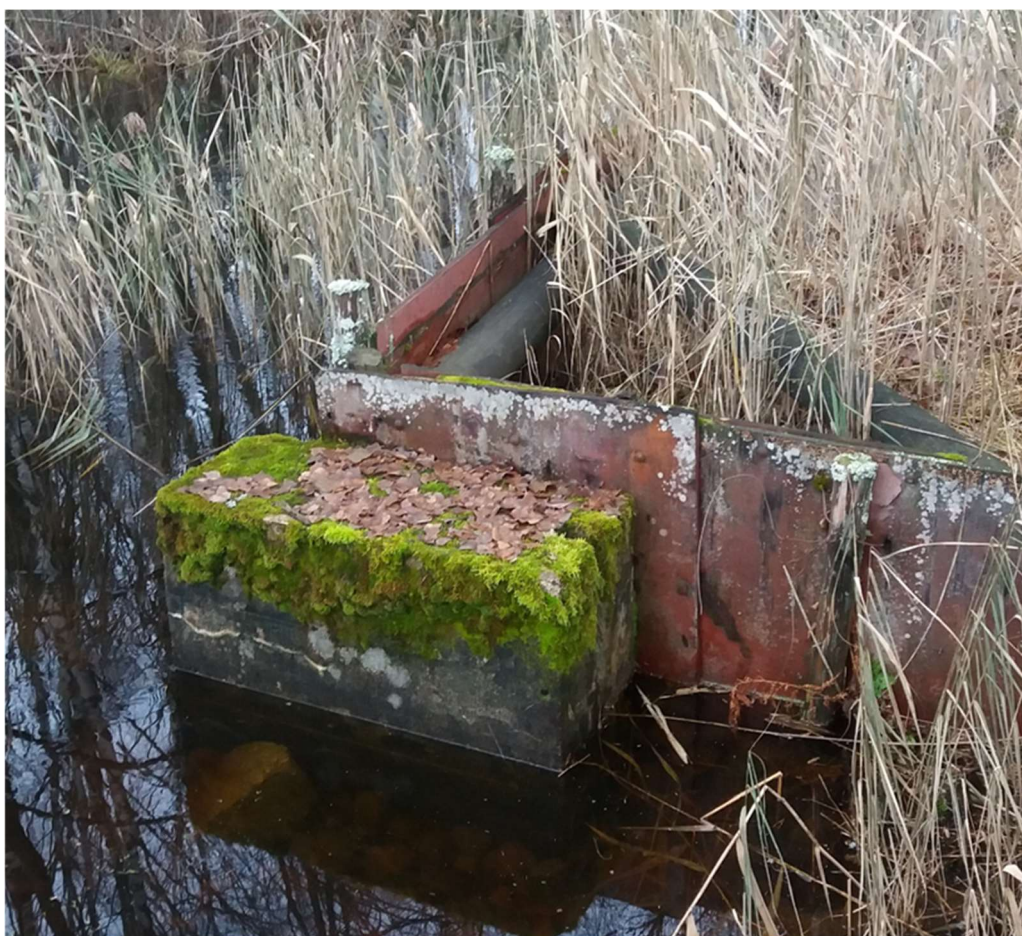
Kuva 13. Padon sivurakenteet. Puuosat ovat voimakkaasti lahonneet.

Menetelmässä ainoastaan padon päällä oleva puuosa korjataan (kuva 24). Itse betonista osaa ei korjata eikä sitä muuteta mitenkään, ellei esim. löydetä korjausta vaativia halkeamia. Korjausten yhteydessä ilmi tulleet laajempaa korjausta vaativat toimenpiteet tarkastellaan tarkemmin niiden tultua esille töiden edetessä.

Sivusuotautumisen estämiseksi padolle tehdään siivekkeet sivuille teräsponteista (Z- tai U-profiili). Ponttiprofiilit tulee upottaa maahan ponttiin lyötyinä. Pontteja voidaan lyödä maahan kaksitoimisella hydraulijuntalla tai paineilmajuntalla. Työ suoritetaan kesällä veden ollessa matalalla. Tällöin kuivatyölle ei ole tarvetta eikä vedenpitäviä ponttirakenteita tarvitse asentaa työn ajaksi.

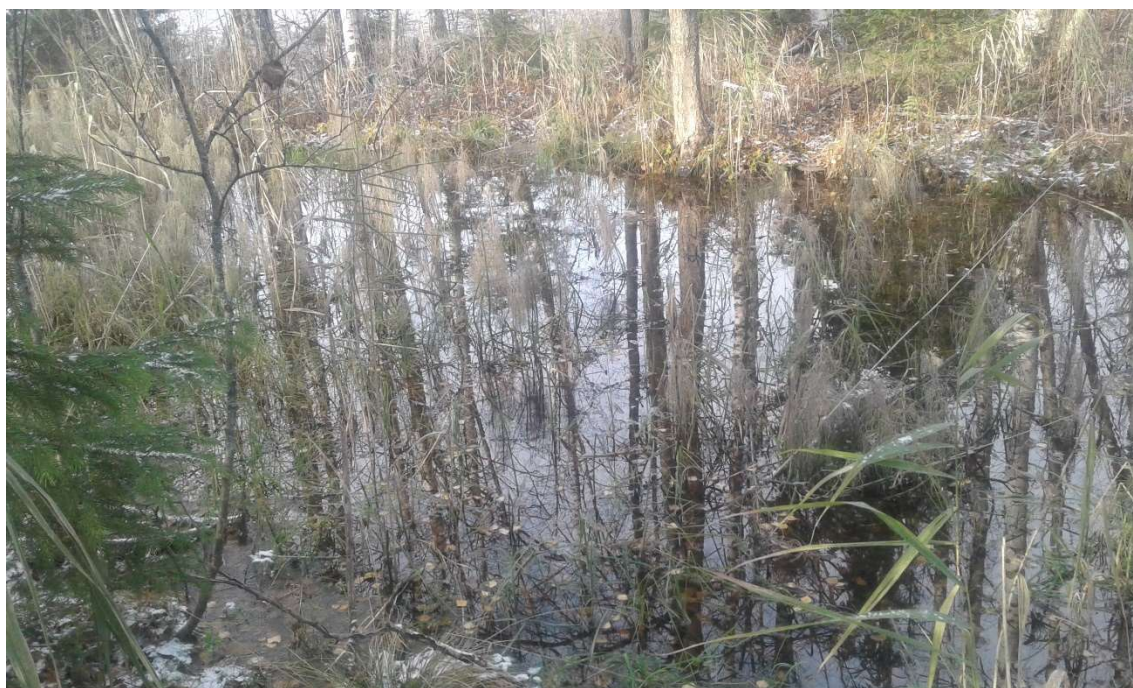
Padon sivustan suotautuminen voidaan todeta silmämääräisesti. Tulva-aikana uoman vesi suotautuu penkereiden läpi viereisten peltojen ojiin ja osin myös pelloille. Koska maasto on jonkin verran matalammalla kuin uoman yläjuoksun ja järven säännöstelykorkeus, aiheuttaa suotautuminen selvän riskin viljelyksille (kuva 18).

Kuva 18. Tulouoma tulvii usein, jolloin taustalla näkyvä metsikkö jää osittain veden alle

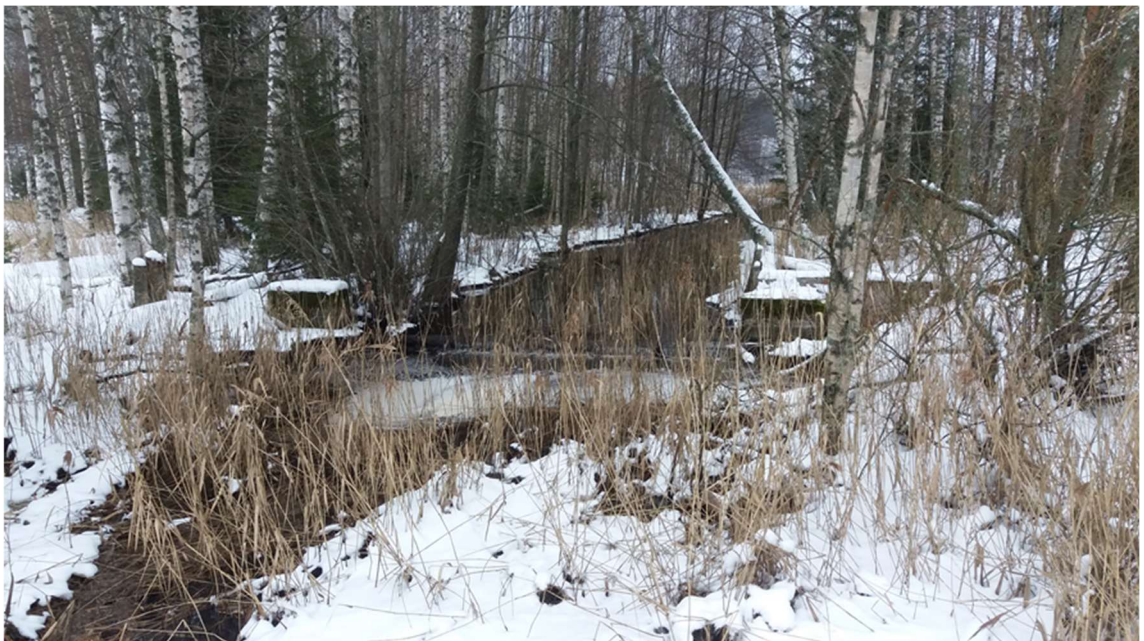
Kuva 29. Pato lasku-uomalta nähtynä

Uoma tulee kaivaa 0,3 % pituuskaltevuuteen. Näin taataan virtauksen sujuvuus ja estetään seisovien lammikoiden synty. Liikakaivuuta tulee kuitenkin välttää. Eroosiosta tai muusta syystä liian suuriksi ryöstäytyneet kohdat korjataan täyttämällä kaivumaalla huolellisesti tiivistäen (Kuvat 29, 30 ja 31).

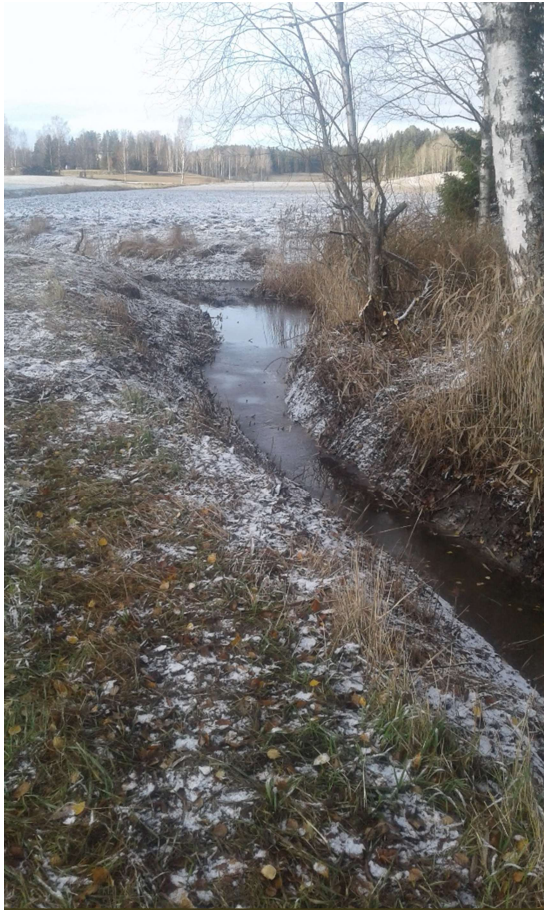
Kuva 30. Uomaan laskeva oja

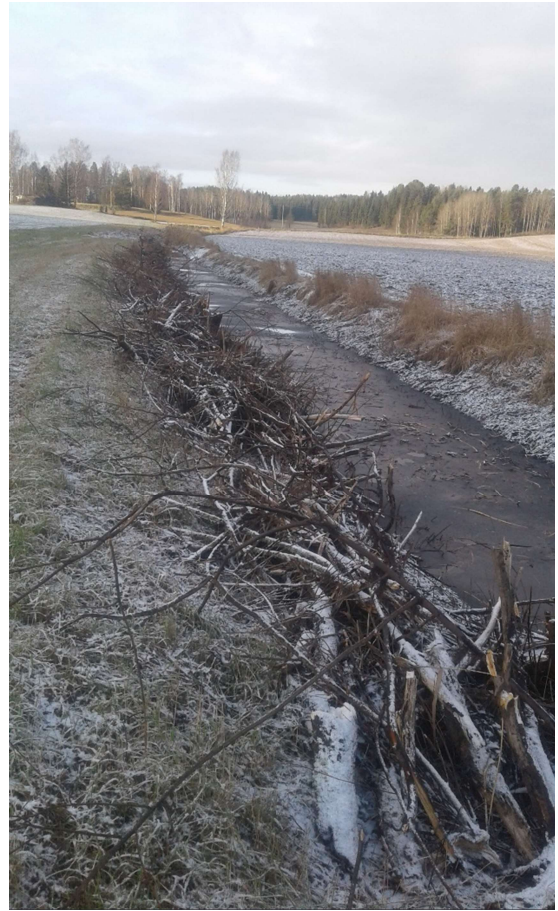
Kuva 31. Liikakasvustosta raivattu lasku-
uoma
