**SAVUKAASUKANAVIEN PALKEIDEN KÄYTETTÄVYYDEN
PARANTAMINEN**

Aku-Santeri Ketola
Opinnäytetyö
Kevät 2019
Kone- ja tuotantotekniikan tutkinto-ohjelma
Oulun ammattikorkeakoulu

Opinnäytetyön nimi englanniksi: Improving the Usability of Exhaust Gas Duct's Expansion Joints

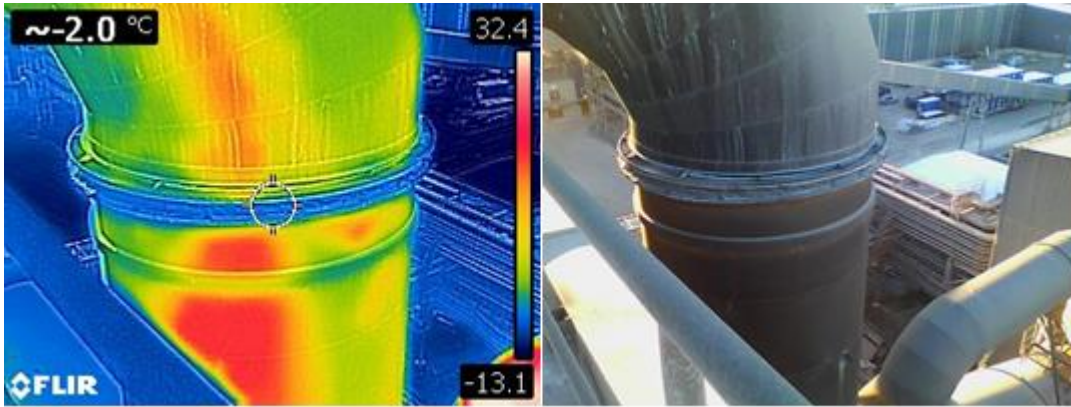
Lämpökameralla käytiin läpi palkeen pintaa lämpötilaeroja etsien ja sen jälkeen otettiin kuvat mahdollisilta palkeen pinnoilta. Lämpökameran kuvassa (kuva 4) näkyy keskipisteen tarkka lämpötila vasemmassa ylälaidassa sekä koko kuvan lämpöasteikko kuvan oikeassa laidassa. Lämpökamera kuvan rinnalla on myös normaali digitaalikuva kuvauskohteesta.

KUVA 4. VKU1:n sekundäärikanavan palkeesta otettu lämpö- ja digitaalikuva. Palkeen eristykset näyttäisivät olevan kunnossa lämpökuvaa tarkasteltaessa. Sama voidaan todeta muistakin lämpökuvatuista palkeista, jotka löytyvät AOD:n ja VKU:n vuoden 2003 dokumenteista.

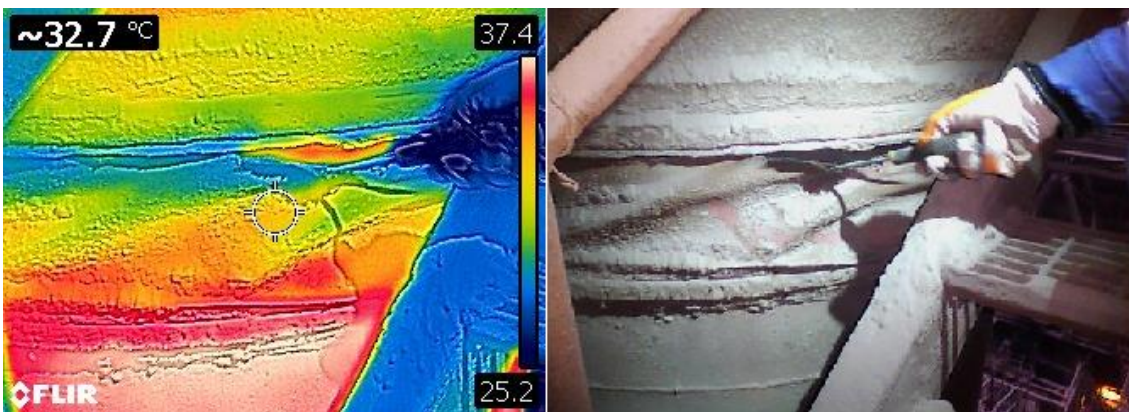
Lämpökameralla pystytään havaitsemaan esimerkiksi vuodot, joita pelkällä silmällä ei pystytä havaitsemaan. Kuvassa 5 nähdään esimerkki vaihtoon menevästä palkeesta ja sen repeämän vaikutuksesta lämpökameran kuvaan. Repeämä havaittiin jo sen suuruuden vuoksi silmämääräisen tarkastelun yhteydessä.

KUVA 5. Revennyt AOD:n kotelolta lähtevän sekundäärikanavan palje P-23. Halkeama sijaitsee palkeen ylälaidassa ruuvimeisselin yläpuolella. Lämpökuvassa tämä näkyy selkeänä lämpöjälkenä. Toista samalla kohtaa sijaitsevaa paljetta P-24 ei päästy tarkastelemaan läheltä, mutta sen oletetaan olevan yhtä huonossa kunnossa kuin tämä kuvattu palje.

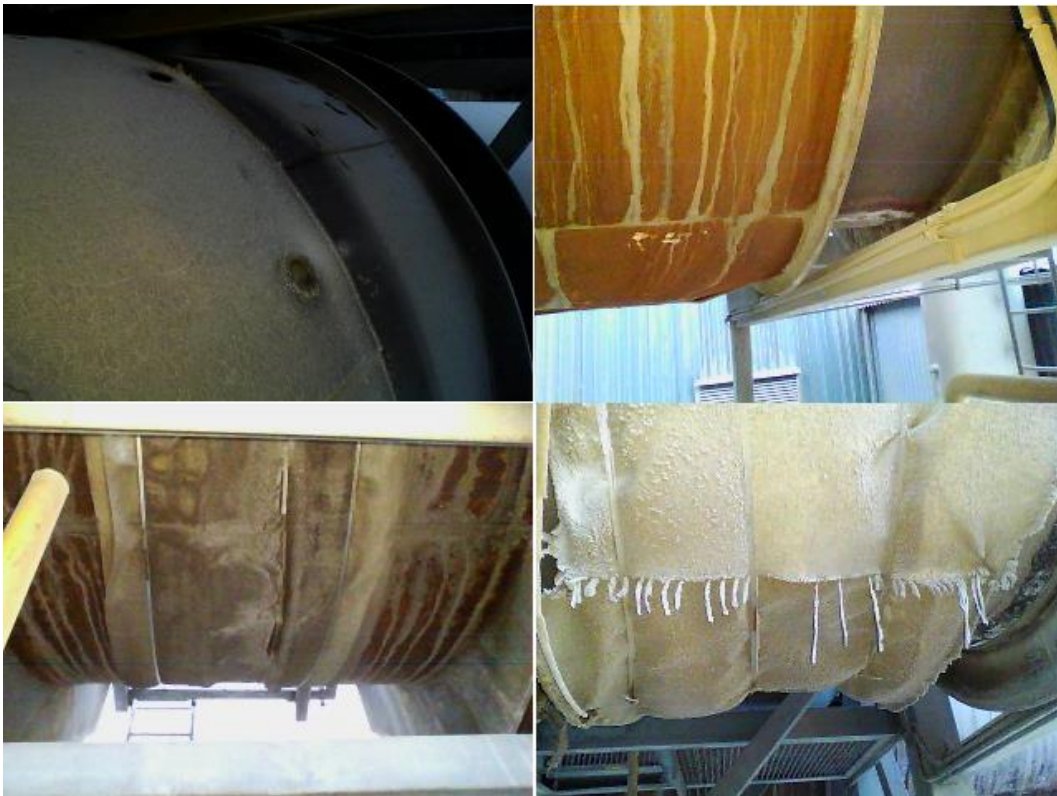
Ongelmakohtia havaittiin myös ulkona sijaitsevissa kanavanosissa AOD:n ja VKU:n kanavissa. Näistä esimerkkinä AOD:n primäärikanavan palje P-13, joka on peitetty limittäin olevilla mankeloiduilla levyillä. VKU:n primäärikanavan palje P-12, jonka puhjennut kangas on peitetty paloturvakankaalla. AOD:n primäärikanavan palkeen levyssä on muutama reikä, sekä sen laidoista on havaittavissa vuotoa. Kyseinen kohde vaatii tarkempaa jatkotarkastelua sillä uuden palkeen asentaminen ei välttämättä onnistu, jos ympärillä oleva kanava on ajansaatossa kulunut pahasti. Samalta huoltotasolta voidaan myös todeta, että AOD:n sekundäärikanavan palje P-14 on syytä vaihtaa. Lämpökuvaus näistä edellä mainituista palkeista oli haastavaa tilanpuutteen vuoksi ja toisaalta se ei vaikuttanut päätökseen palkeiden vaihtotarpeesta. Sillä palkeiden kunto ei ole silminnähdessä niille vaaditulla tasolla. Kyseisten palkeiden digitaalikuvat ovat nähtävillä kuvassa 6.

KUVA 6. Yläpuolella olevissa kuvissa on nähtävillä AOD:n primäärikanavassa limittäin olevilla mankeloiduilla levyillä korvattu palje P-13. Alhaalla vasemmalla on kuvattuna AOD:n sekundäärikanavan palje P-14. Oikealla alhaalla VKU:n primäärikanavan palje P-12.

Palkeiden P-4, P-10, P-12 ja P-13 osalta alkuperäiset rungot jätetään käyttöön ja niistä vaihdetaan kangasosat, jotka korvataan FLUAFLEX 40-X -mallin kankaalla. Eristyspatjoiksi ehdotetaan Bolster-eristepatjaa. Lisäksi palkeisiin asennetaan uudet kiristyspannat. Palkeista P-3, P-11, P-14, P-21, P-23 ja P-24 vaihdetaan kangasosat, jotka korvataan FLUAFLEX 25-X -mallin kankaalla ja kohteiden kiristyspannat uusitaan. Nämä kangasosat ja eristepatjat toimitetaan valmiiksi mitaan leikattuina paketteina. Eristeratkaisun rakenne kuva on nähtävillä kuvassa 10.

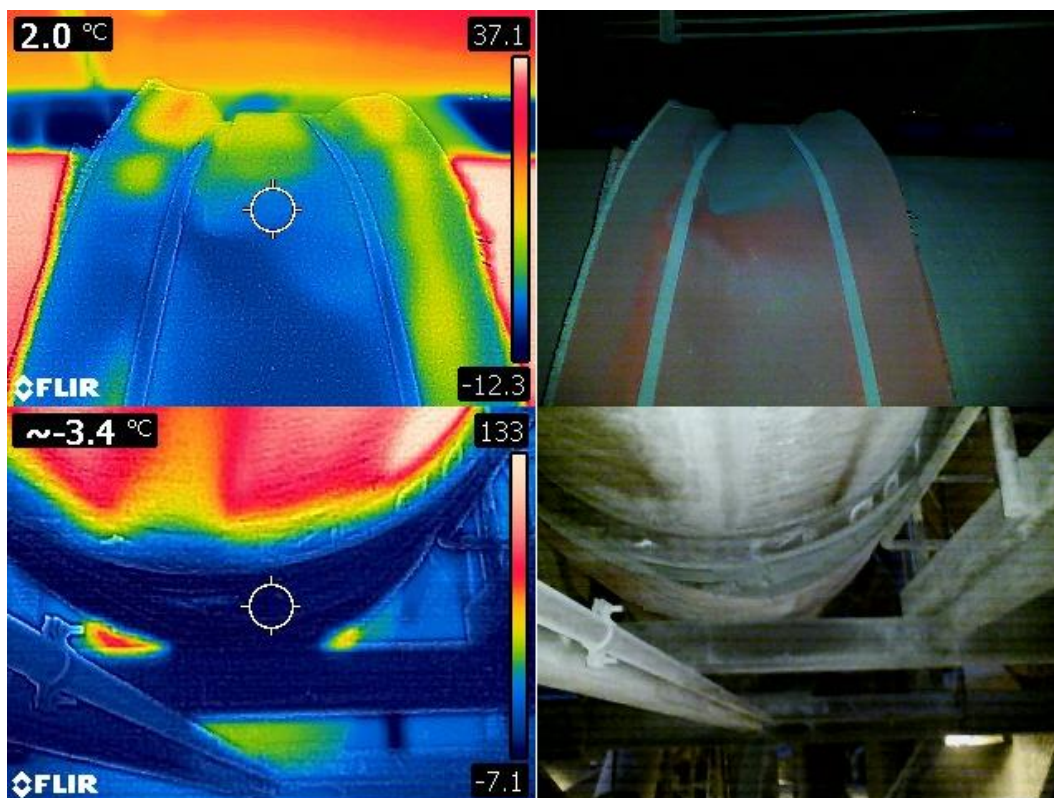
AOD:n savukaasulaitoksen jäähdyttimien ja sekoituskammion palkeet ovat myös vaihdon tarpeessa. Osa palkeista on peitetty samanlaisilla paloturvakankailla ja peittämättömien palkeiden alapinta näyttäisi olevan täynnä tavaraa, josta voi päätellä, että palkeen sisäiset osat ovat joko vääntyneet lämmönvaikutuksesta tai kuluneet savukaasun virtauksen aiheuttamasta kulutuksesta. Suojatuista palkeista yhdessä havaittiin, että palkeen P-10 suoja oli puutteellisesti paljetta vasten AOD:n primäärikanavan alapinnalta. Kyseisen palkeen lämpökuvassa ei havaittu vuotoa alapinnalla, josta suoja oli löysällä. Kuvassa 7 on esitelty palkeen lämpö- ja digitaalikuvat.

KUVA 7. Ulkona sijaitsevan AOD:n primäärikanavan suojattu palje P-10, jonka suojan havaittiin olevan puutteellisesti paljetta vasten. Vasemmalla yllälaidassa palkeen suojassa näkyvät lämpöjäljet oletetaan olevan heijastumia yläpuolella sijaitsevasta sekundäärikanavasta.

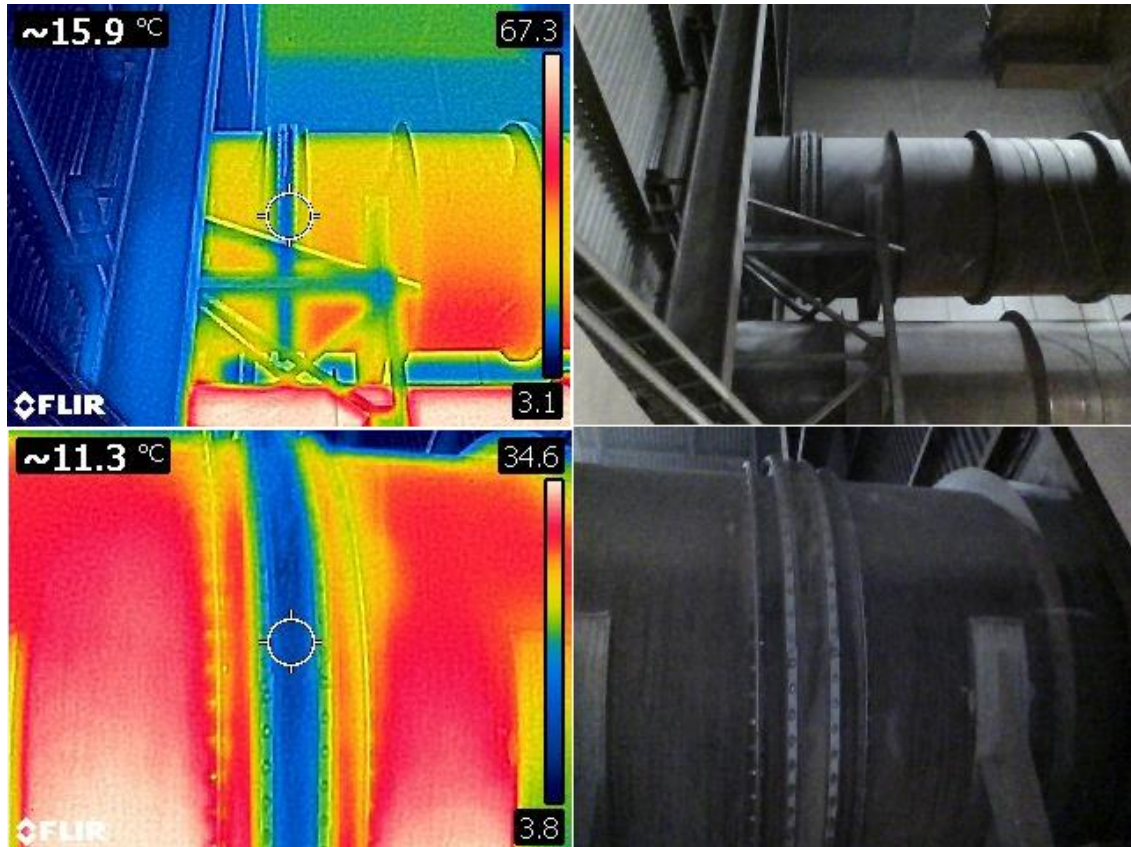
tävä palje. Palkeiden välillä on myös palje peitettyinä, mutta tästä ei löytynyt huoltohistoriasta mitään vikailmoituksia. Kyseinen palje on vaihdettu 2017 vuosihuollon kanavan vaihtotyön yhteydessä. Kuvassa 8 on nähtävillä CRK:n sekundäärikanavan pihakokoonpanon ensimmäinen palje.

KUVA 8. Palkeessa ei havaittu ongelmia lämpökuvissa eikä silmämääräisen tarkastelun yhteydessä. Vasemman ylälaidan lämpökuvassa voidaan havaita epätarkkuutta, koska palkeen edessä on tukirakenteita.
