OMAKOTITALON KUNTOARVIO JA  
KORJAUSSUUNNITELMA

Ravelin Jari

Opinnäytetyö  
Tekniikka ja liikenne  
Rakennus- ja yhdyskuntatekniikka  
Insinööri (AMK)

2019

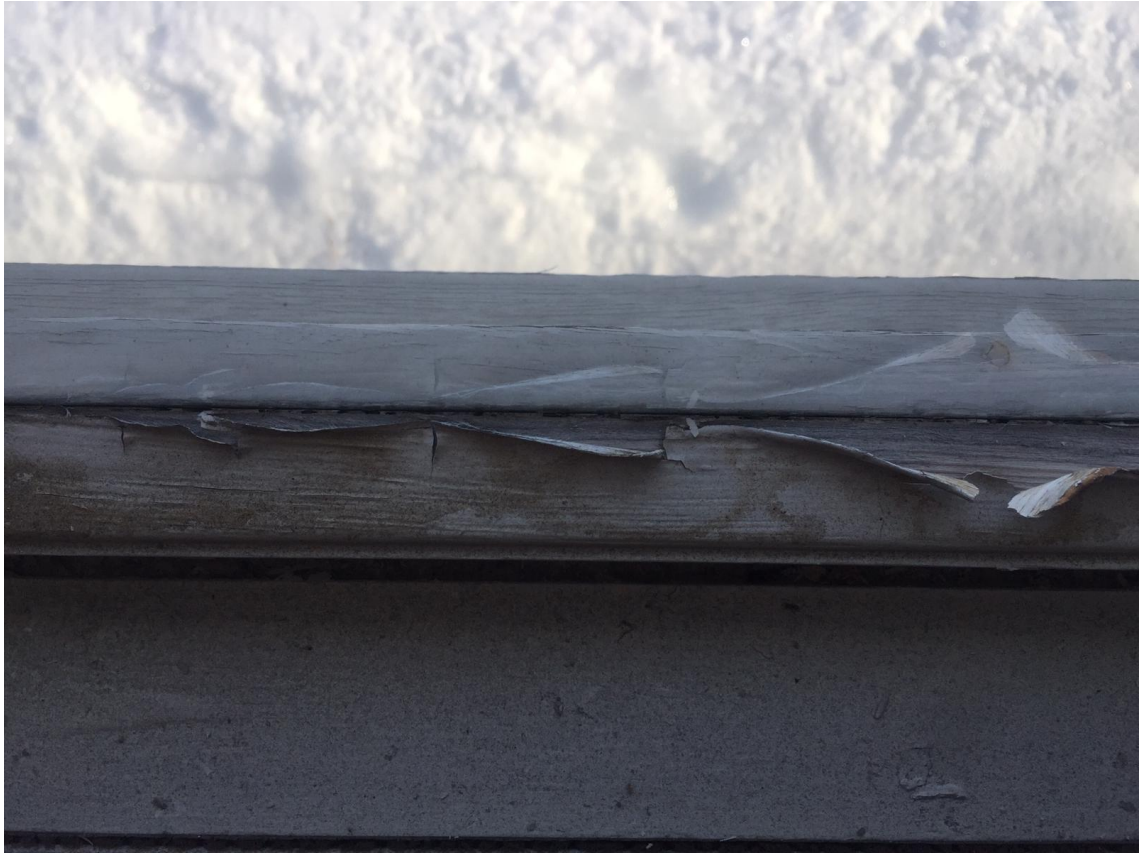
Kuvio 2. Hilseillyt ikkunan maali (Ravelin 2019).

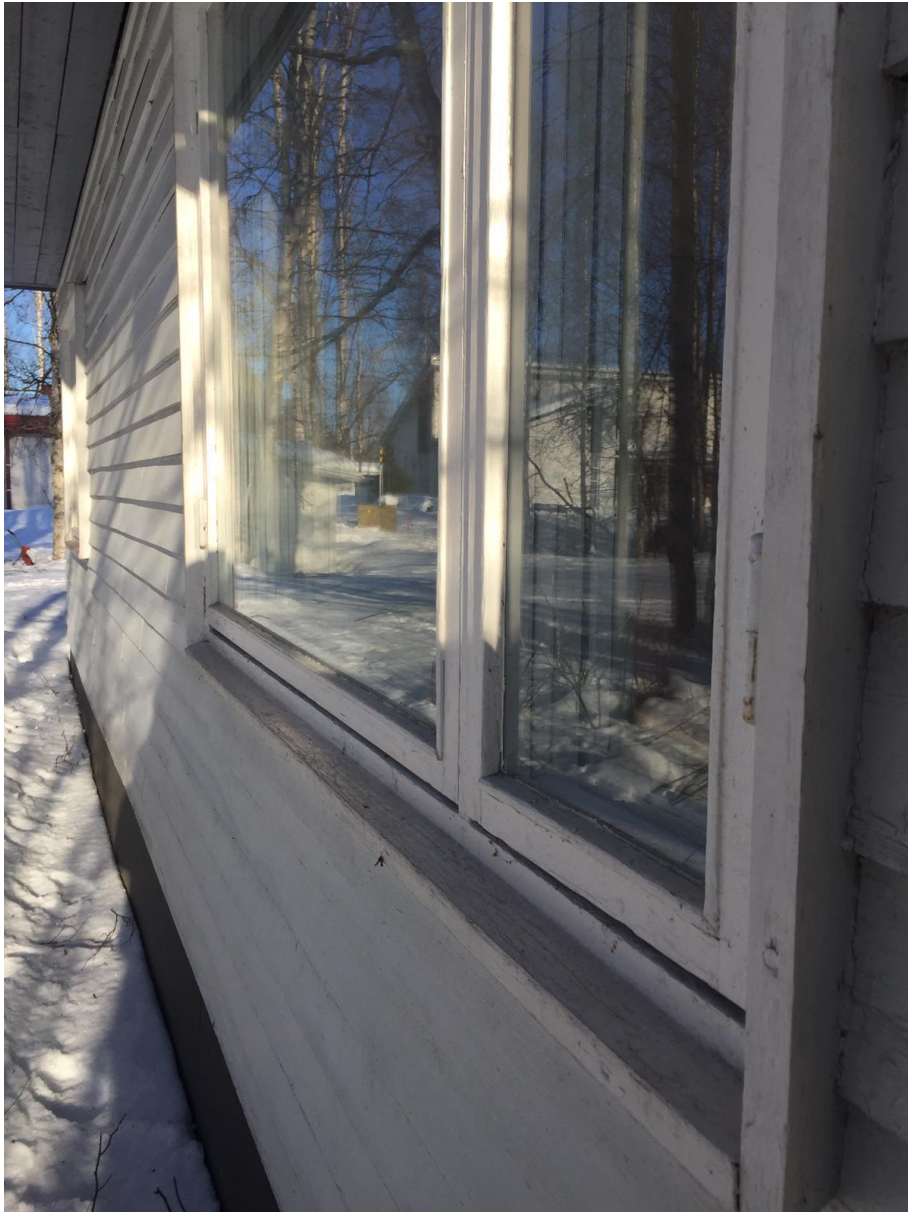
Kuvio 3. Puiset ikkunan liittymät (Ravelin 2019).

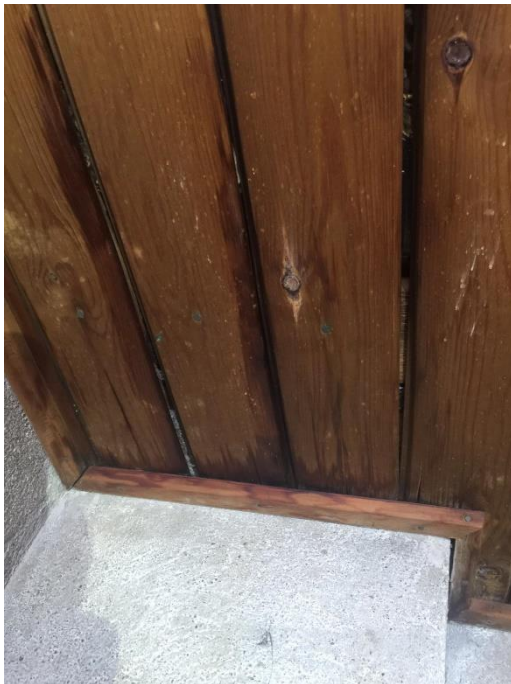
Kuvio 4. Saunan alakatossa veden valumajälkiä (Ravelin 2019).

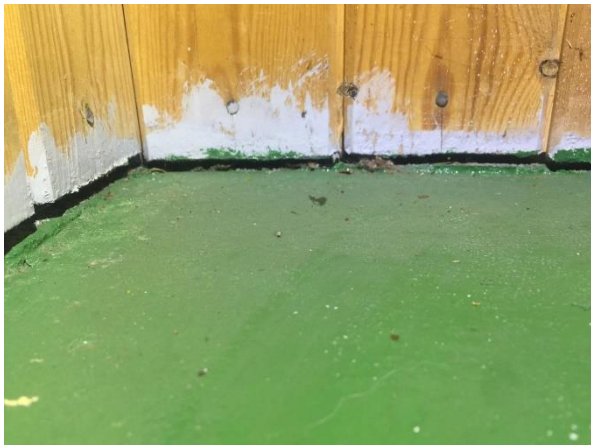
Kuvio 5. Epätiivis liittymä saunan lattiassa (Ravelin 2019).

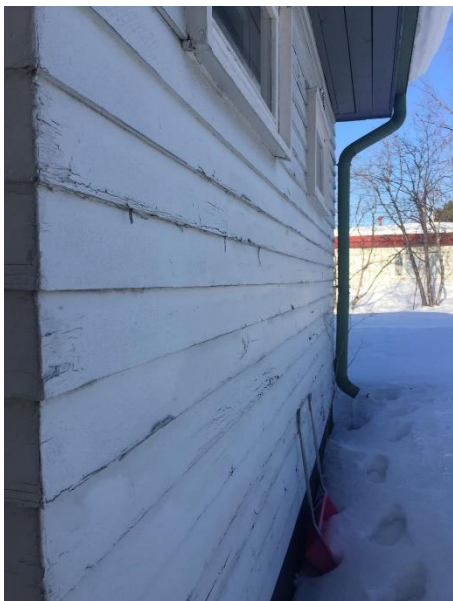
Julkisivuverhoilun maali on rapistunut. Julkisivuverhoilun tausta ei pääse tuulettumaan, koska tuuletusrakoja ei ole. Räystäiden ja katosten alapuolissa lauta-verhoilussa ei havaittu korjausta vaativia vauriota. Rästään aluslaudoitus on tehty hyvin pienellä raolla, joten räystästuuletuksen toimivuutta on syytä seurata. Rästään aluslaudoitus on kunnossa ja hyvässä maalissa.

Kuvio 6. Hilseillyt ulkoverhouksen maali (Ravelin 2019).

5.7.2 Julkisivuverhousta avattava huonon tuuletuksen aiheuttamien vaurioiden selvittämiseksi

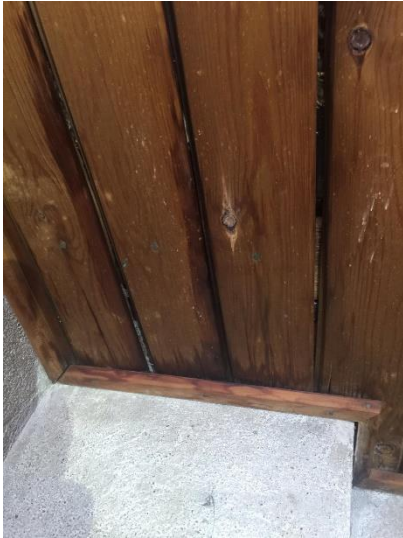
Kiukaan päällä olevassa paneloinnissa on viitteitä kosteusvauriosta. Saunan seinällä on asbestipitoinen levynkaistale paloneristeenä.

Kuvio 7. Saunan katon kosteusjäljet (Ravelin 2019).

5.7.5 Saunan seiniä ja kattoa avattava mahdollisen kosteusvaurion havaitsemiseksi

Saunassa rakenneavaus tehtävä katossa kiukaan päällä ja puupaneeliseiniä alaosissa, joissa voi olla kosteusvaurioita. Sauna tulee korjata kokonaisuudessaan RT 84-11166-ohjeen mukaan.

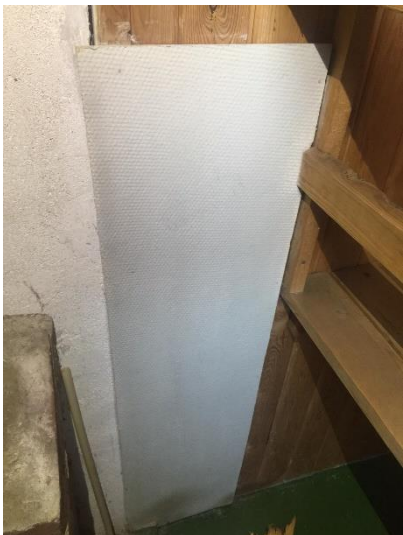
Kuvio 8. Asbestilevy saunan seinällä (Ravelin 2019).

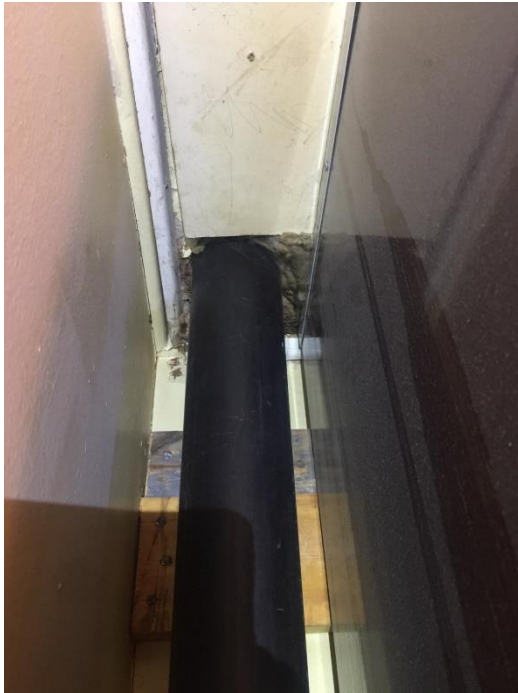
WC:n lattiassa on matto. Seinille on asennettu verhouslevy. Katto on maalattua lastulevyä. Nurkasta nousevan viemärintuuletusputken ja alakaton läpiviennin kohdalla on havaittavissa paljasta mineraalivillaa.

Kuvio 8. Viemärintuuletusputken läpivienti (Ravelin 2019).

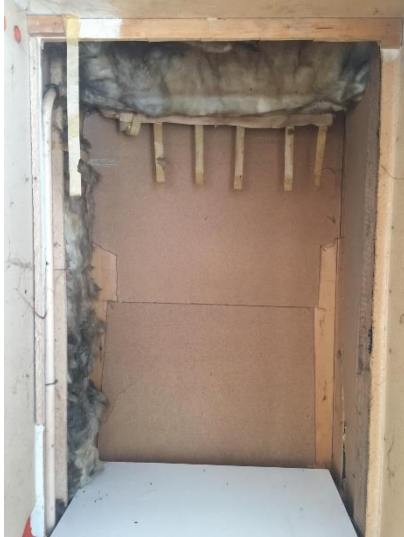
Keittiössä lattiassa on matto, seinät ja katto ovat maalattua lastulevyä. Keittiön kaapistot ovat huonossa kunnossa ja vahvasti tupakansavun värjäämät. Pesu-  
altaan takana seinällä on pistorasia, joka aiheuttaa sähköturvallisuusriskin. Jää-  
kaapin takaa löytyi paljasta mineraalivillaa, lisäksi jääkaapin alla olevasta kaa-  
pista löytyi kuollut hiiri.

Kuvio 9. Jääkaapin takana oleva mineraalivilla (Ravelin 2019)

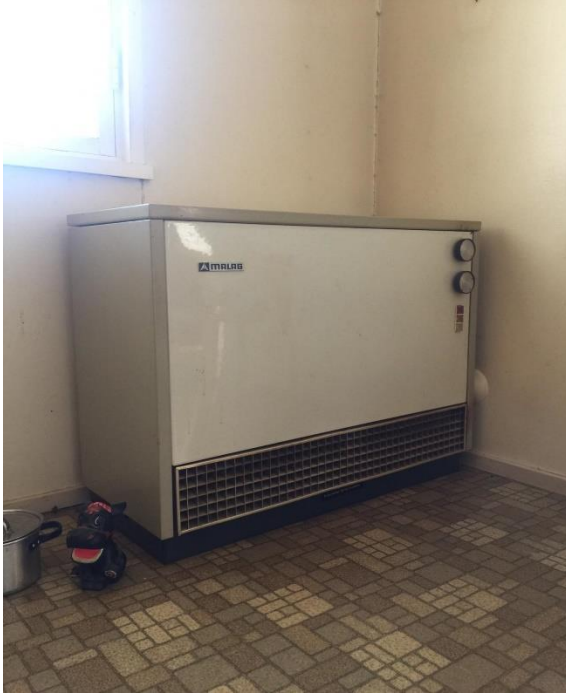
Rakennuksessa on sähköinen Malag-lämmityselementti ja lisäksi muutamia sähköpattereita. Lämmitysjärjestelmä on käyttökänsä päässä.

Kuvio 10. Alkuperäinen Malag-lämmitin (Ravelin 2019).

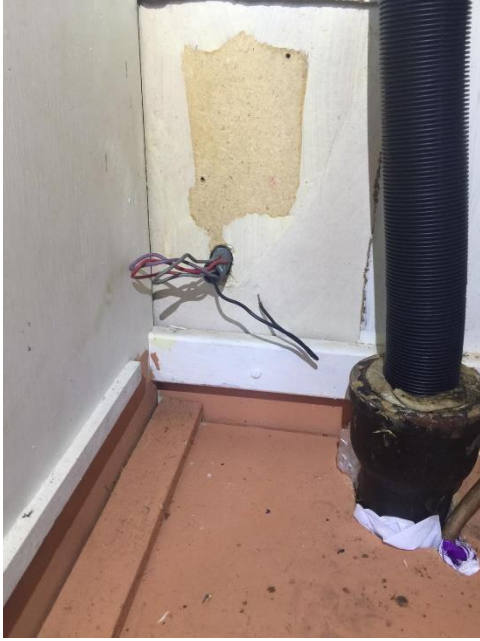
Sähköjärjestelmä on alkuperäinen ja vanhentunut. Käyttöturvallisuuteen liittyviä riskejä löytyi keittiöstä, sillä lavaaarin päällä on pistorasia ja allaskaapista on purettu rasia, jonka johtojen päät ovat vapaat.

Kuvio 11. Keittiön allaskaapissa olevat sähköjohdot (Ravelin 2019).
