# RINNETALON KORJAUSSUUNNITELMA

Energiatehokkuuden parantaminen

Opinnäytetyö  
Tekniikka ja liikenne  
Rakennus- ja yhdyskuntatekniikka  
Insinööri (AMK)

2019

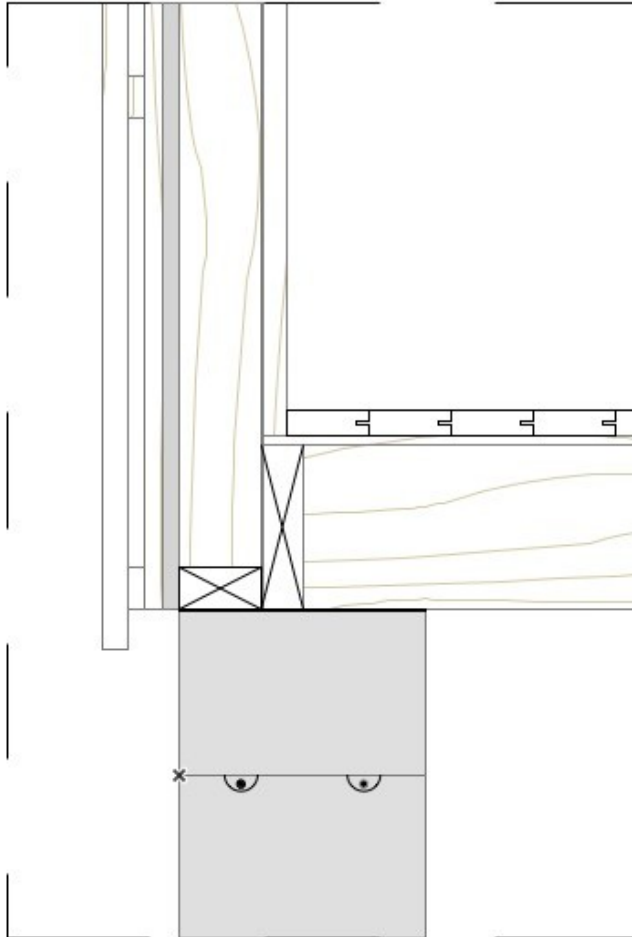
Kuvio 1. Puurunkoisten seinien alkuperäinen rakenne (Willman 2019)

Puurunkoisten seinien alkuperäinen rakenne ulkoa sisäänpäin:

- 30\*180 mm pystysuuntainen ulkoverhouslaudoitus
- 22\*50 mm vaakakoolaus k600
- 22\*50 mm pystykoolaus k600
- 20 mm tuulensuojalevy
- 50\*100 mm pystyrunko ja 100 mm lasivilla
- Ilmansulkupaperi
- 30 mm sisäverhouspaneeli.

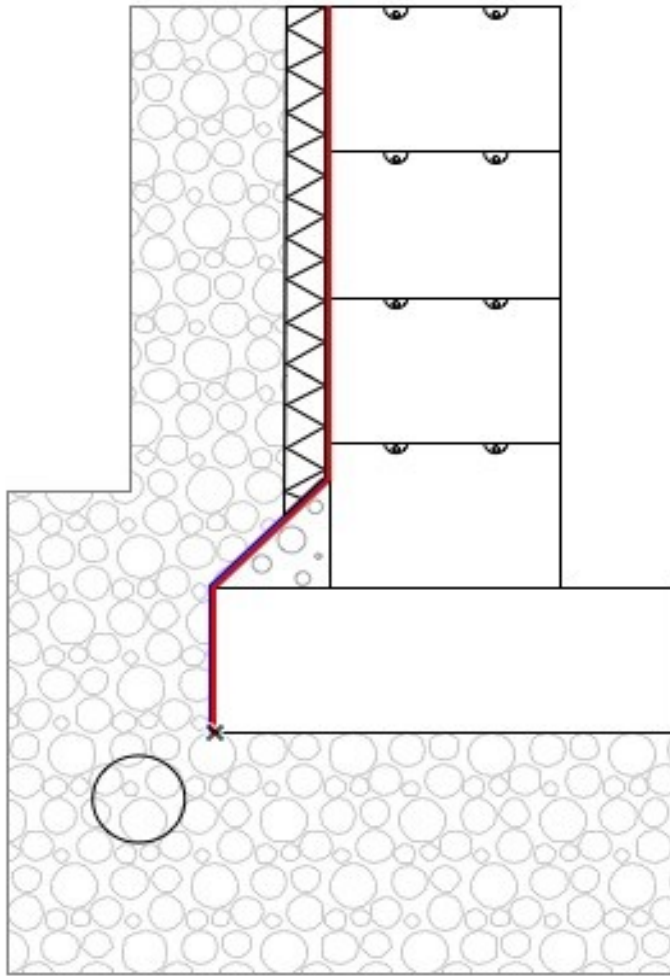
Kuvio 3. Alakerran maanvastaisten seinien korjattu rakenne (Willman 2019)

Maanvastaisten seinien korjattu rakenne ulkoa sisäänpäin:

- 20 cm kerros 5/16 salaojasoraa
- suodatinkangas tai muovinen patolevy
- 50 mm XPS eristelevy
- hitsattu kumibitumihuopa
- vähintään 2 kerrosta siveltävää kylmäbitumia
- tartuntaliuos
- sementtipohjainen seinätasoite
- kevytsorabetoniharkko.

Vanhat salaojat poistetaan ja anturan alapinnan alapuolelle asetetaan uudet salaojaputket vähintään 1:200 kaltevuuteen kohti salaojakaivoa. (Kuvio 3.) Salaojaputket ympäröidään hyvin vettä läpäisevällä 5/16 mm salaojitussorakerroksella. Salaojasorakerroksen vahvuuden on oltava salaojaputken alla ja sivuilla vähintään 100 mm ja päällä vähintään 200 mm. Alapihan puolella on huolehdittava, että salaojaputket tulevat vähintään 500 mm syvyyteen maanpinnasta, vaikka putkien päälle tuleekin routaeristys. (Sisäilmäyhdistys ry 2008b.)

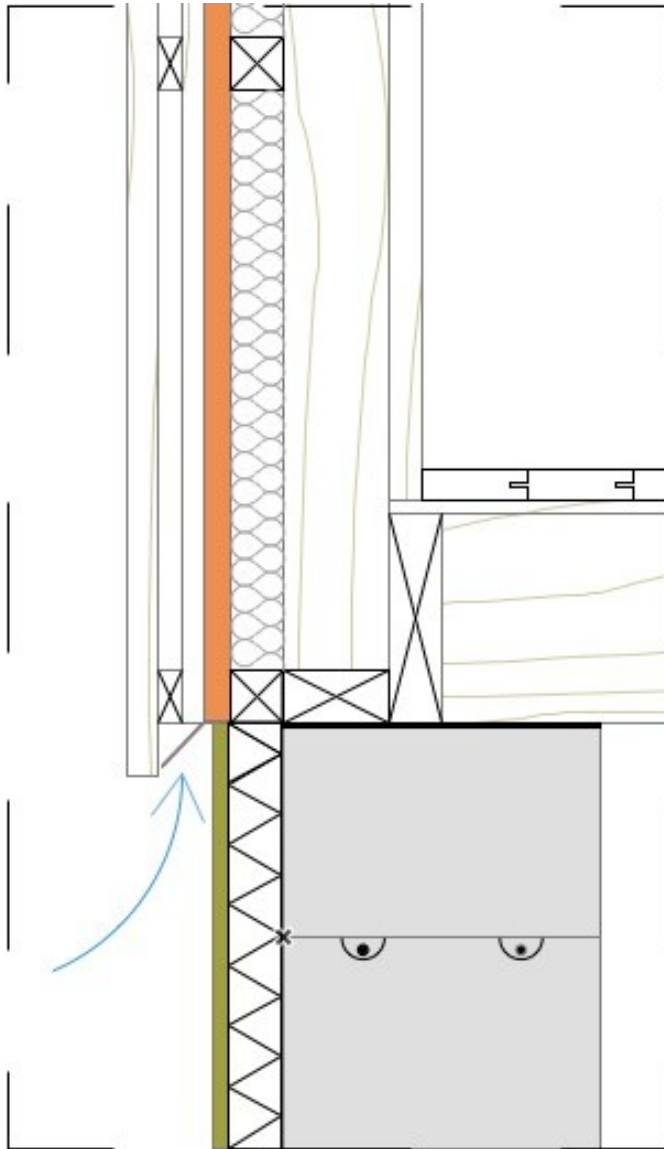
Kuvio 4. Puurunkoisen seinän korjattu rakenne (Willman 2019)

Puurunkoisen seinän korjattu rakenne ulkoa sisäänpäin:

Eristeiden päälle asennetaan 25 mm vahvuinen puukuituinen tuulensuojalevy (esim. Runkoleijona) valmistajan ohjeiden mukaisesti. Tuulensuojalevyn on oltava riittävän tiivis kestääkseen eri sääolosuhteita, mutta sen tulee kuitenkin olla myös hengittävä, jotta rakenteisiin mahdollisesti joutunut kosteus pääsee

Tuuletusvälin on oltava minimissään 20 mm ja se on suositeltavaa toteuttaa ristikoolauksena, joka mahdollistaa ilman kierron vaaka- ja pystysuuntaan (Annala ym. 2016, 35). Tuulenasuojalevyjen päälle naulataan koolausrimat (25\*50 mm) ristikkäin 600 mm:n jaolla. Ensimmäiset rimat tulevat pystyyn ja toinen kerros vaakaan. Rimoituksen päälle tulee pystysuuntainen ulkoverhouslaudoitus, joka tehdään 30\*180 mm laudoista. Ulkoverhouslaudoitus käsitellään tummanruskeaksi sävytetyllä kuultavalla puunsuoja-aineella, joka korostaa puun luonnollista pintakuviota (esim. Tikkurila Valtti Arctic). Vanha laudoitus on käsitelty vastaavalla tuotteella talon valmistuttua ja puun pinta on säilynyt yllättävän hyväkuntoisena lähes 40 vuotta.
