Rakennuksen kosteus- ja sisäil- matekninen kuntotutkimus

Case: Annankoti

OPINNÄYTETYÖ
Huhtikuu 2019

Sisäilma- ja kosteustekninen kuntotutkimus suoritettiin Orivedellä sijaitsevaan vuonna 1987 rakennettuun yksikerroksiseen erillistaloon. Rakennuksen bruttokerrosala on 332 m², josta lämmintä tilaa on 296 m². Rakennuksen pääasiallinen käyttötarkoitus on ollut palvelutalo, mutta tutkimuksen aikana rakennus oli osittain aikaisesti varhaiskasvatuksen käytössä. Tutkimuksen tilaajana toimi Oriveden kaupunki, joka halusi selvittää soveltuvatko tilat noin 10-20 hengen väistötiloiksi.

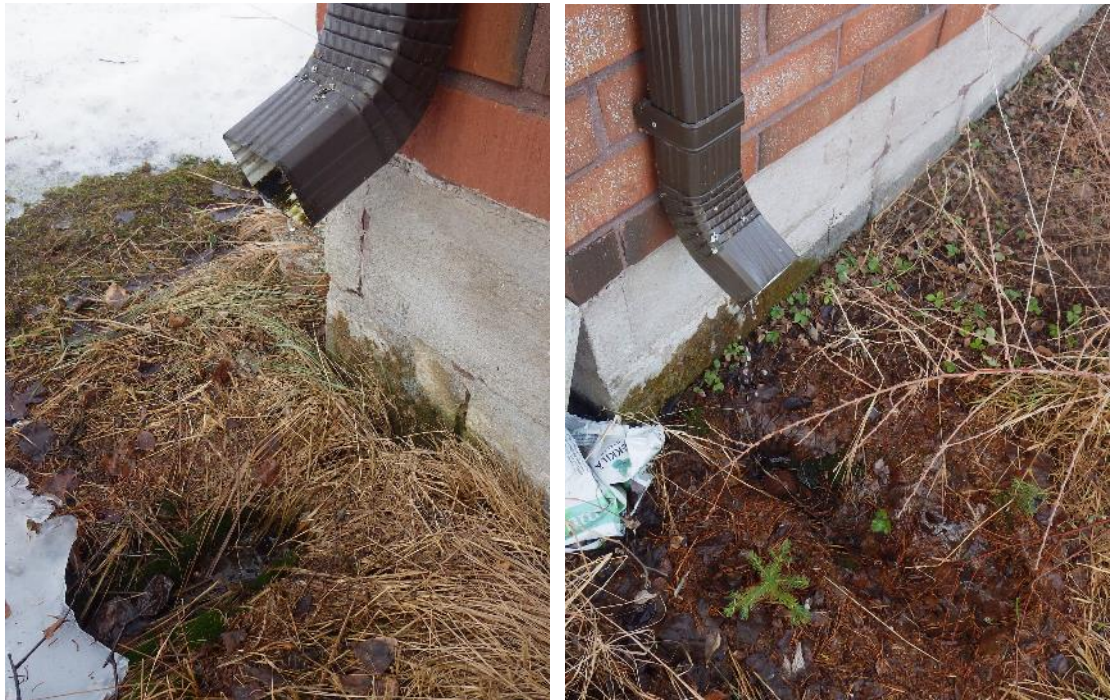
Kuva 5 a ja b. Betonikourut ovat hautautuneet kasvuston alle, eivätkä toimi tarkoituksenmukaisesti. Syökytorvista tuleva hulevesi kastelee sokkelia, mikä on havaittavissa sokkelipinnan sammaloitumisena.

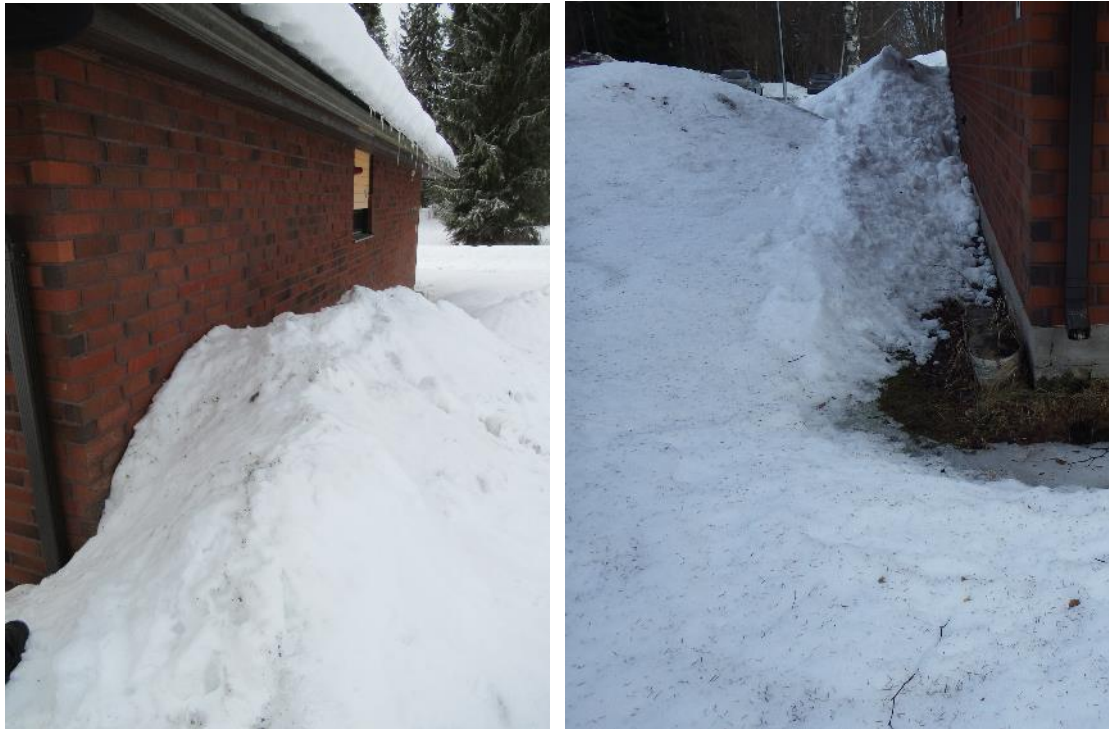
Kuva 7 a ja b. Pohjoispäädyn pysäköintialueen lumet aurattu julkisivua vasten. Lumi muuttaa paikallisesti seinärakenteen rakennusfysikaalista toimintaa ja aiheuttaa sulassaessaan rakenteisiin voimakkaan kosteusrasituksen.

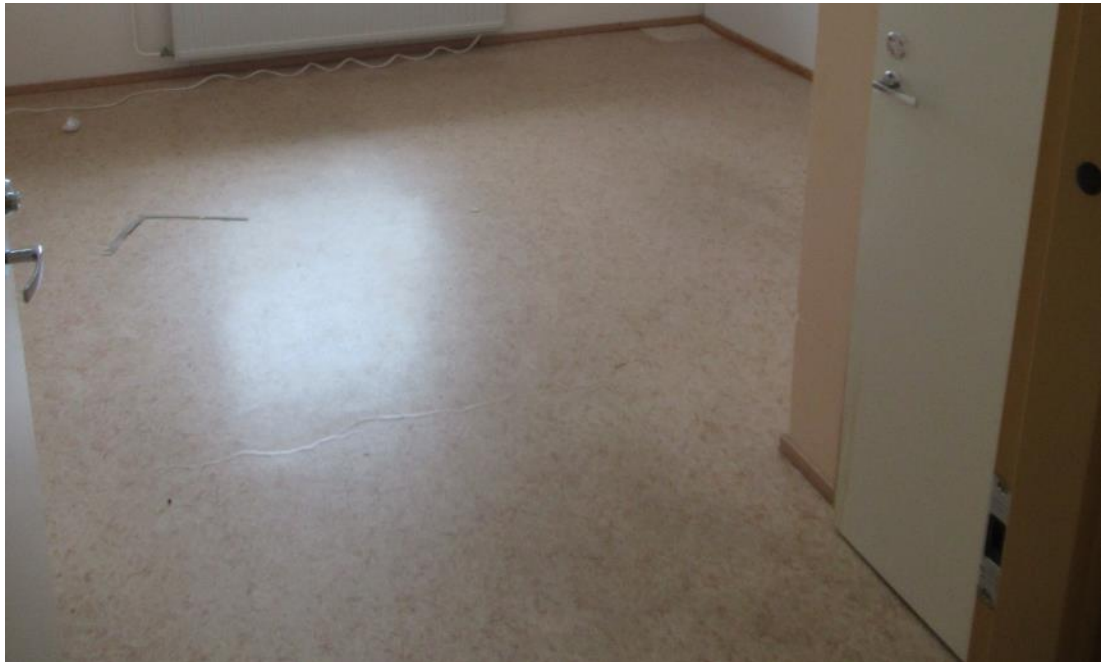
Kuva 10. Yleiskuva huonetilan muovimatosta. Matossa havaittiin paikoitellen käytöstä johtuvia värimuutoksia.

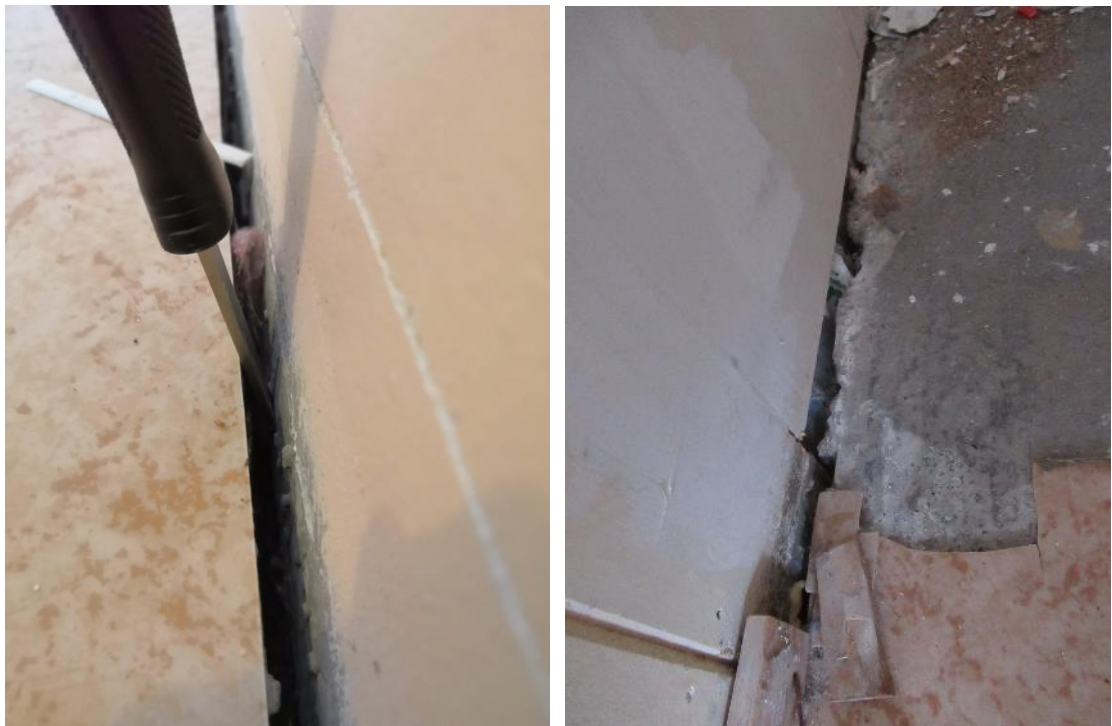
Kuva 11 a ja b. Alapohjan ja ulkoseinän välinen liittymä tiivistämättä tai puutteellisesti tiivistetty kaikissa huonetiloissa. Osassa liittymiä näkyi jälkiasennettu uretaanivaaho, jossa on ilmatiiveyspuutteita. Betonilaatan ja seinärakenteen välissä n. 1,5 cm rako. Kuvassa b on esitetty tilan H030 alapohjan ja seinärakenteen liittymä poistettujen kalusteiden kohdalta. Sisäverhouslevy jatkuu lattiapinnan alapuolelle.

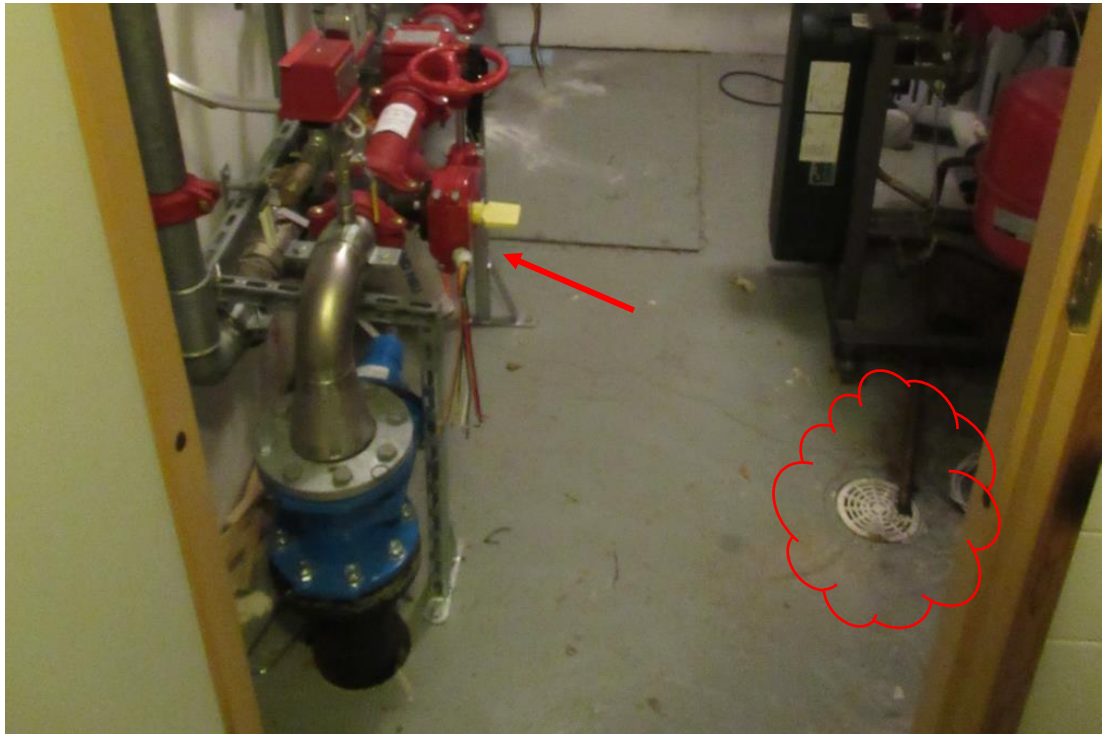
Kuva 15. Yleiskuva lämmönjakuhuoneesta. Punaisella rajatun kaivon ympärillä havaittiin kohonneita pintakosteuslukemia. Automaattisen sammutusjärjestelmän liittimestä tiputtaa vettä lattialle nuolen osoittamaan paikkaan.

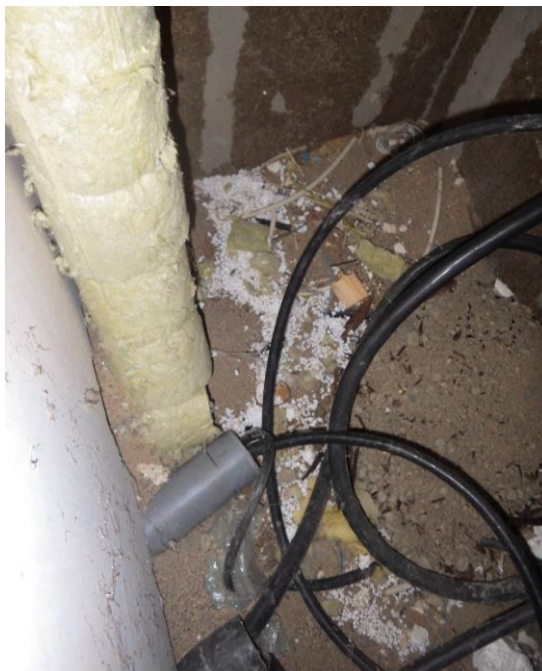
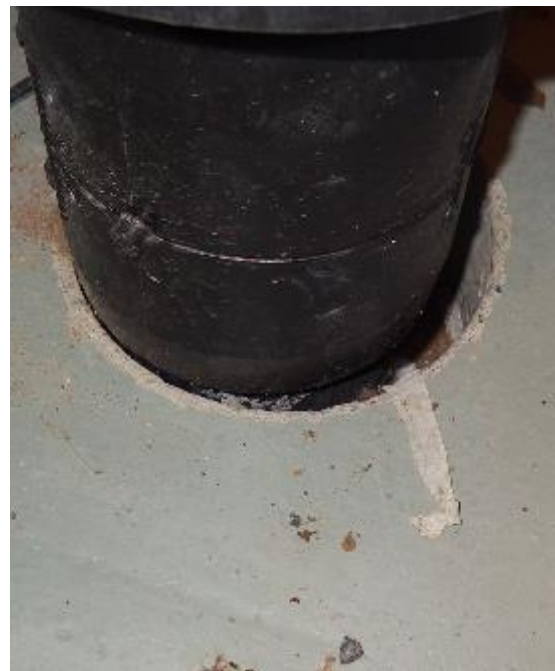
Kuva 16 a ja b. Lämmönjakuhuoneen tekniikkakuilussa yhteys maaperään ja kuilun pohjalla rakennusjätettä. Tarkastusluukusta todettiin tutkimushetkellä selvä ilmavirtaus sisäilmaan päin. Tarkastusluukku ei ole ilmatiivis ja lämmönjakuhuoneessa havaittiin epätiivittä läpivientejä alapohjarakenteessa.

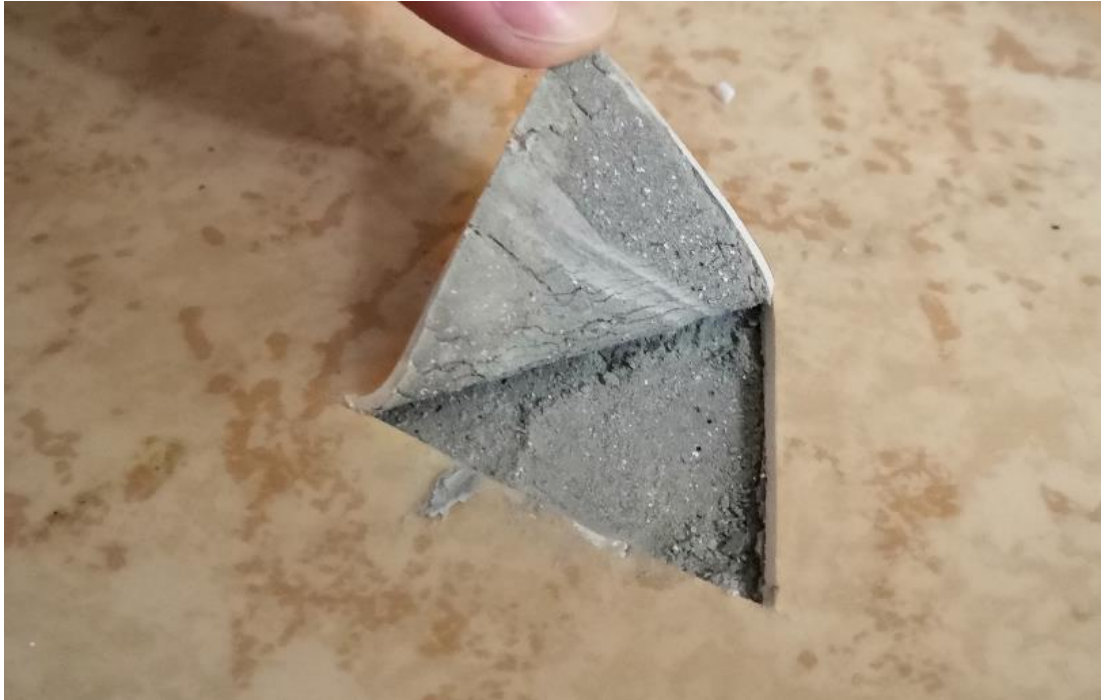
Kuva 17. V1, taukotila 018. Viiltomittauksen tulos 64,7 %RH. Maton tartunta alustaansa heikko, asennettu likaiselle tai pölyiselle alustalle, ei poikkeavaa hajua tai värimuutoksia, murtopinta tasoitteessa.

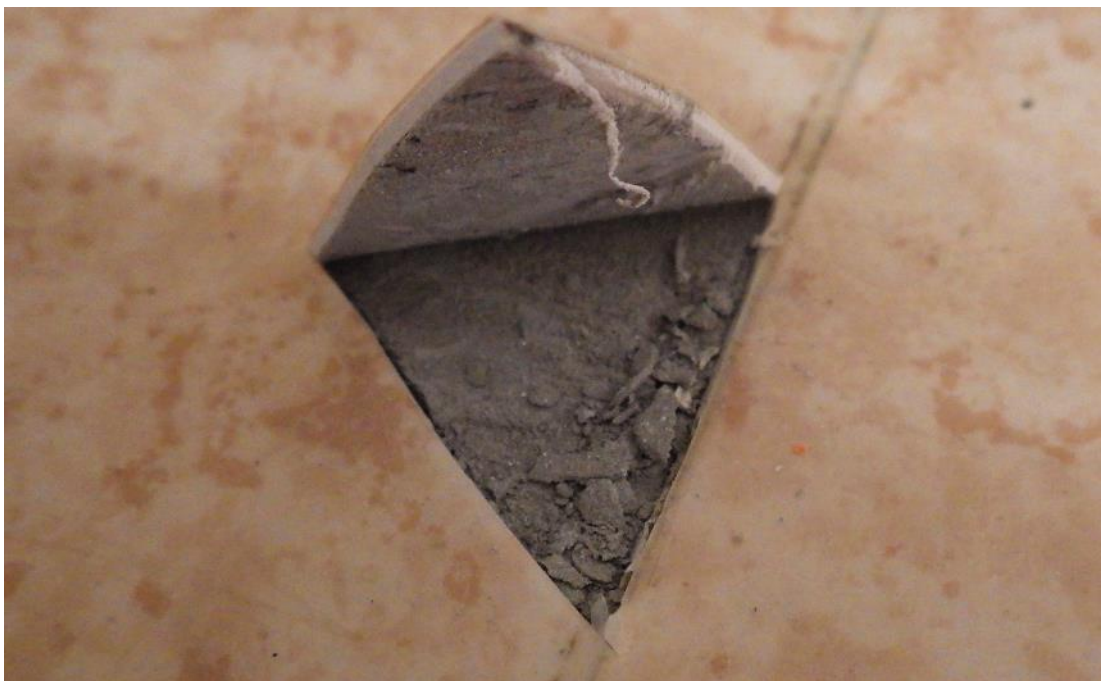
Kuva 18. V2, käytävän eteläpääty. Viiltomittauksen tulos 62,9 %RH. Maton tartunta alustaansa heikko, asennettu likaiselle tai pölyiselle alustalle, ei poikkeavaa hajua tai värimuutoksia, murtopinta tasoitteessa.

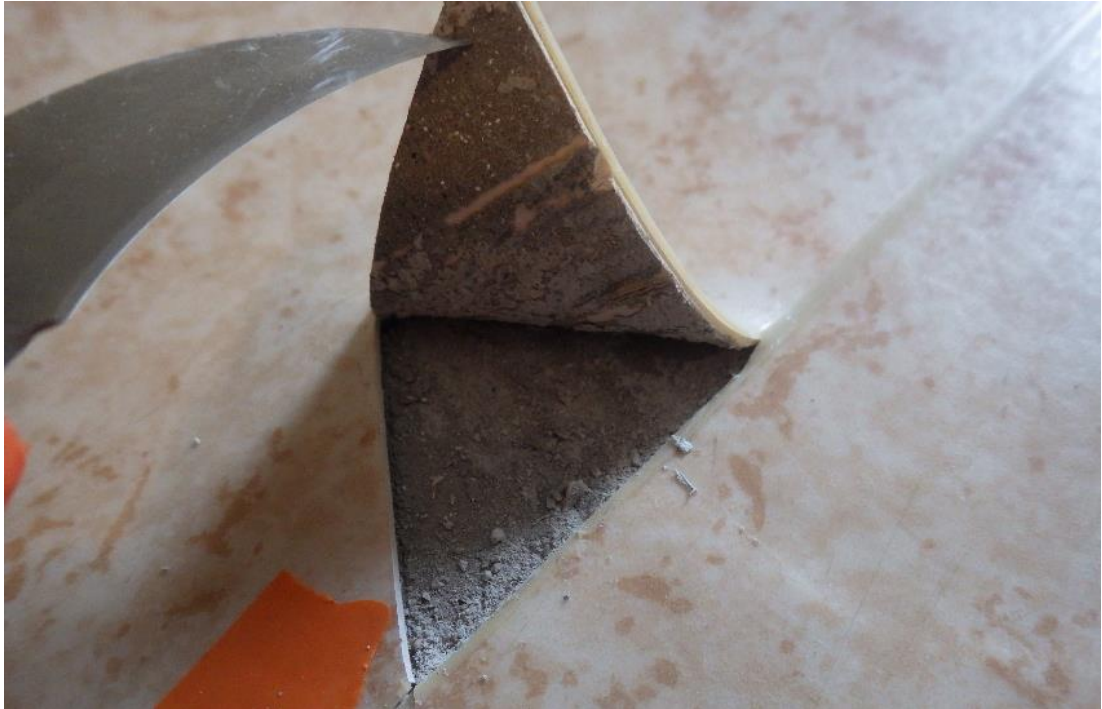
Kuva 19. V3, H021 wc-oven edusta, jossa hieman kohonneita lukemia pintakosteusmittarilla. Viiltomittauksen tulos 69,4 %RH. Maton tartunta alustaansa heikko, asennettu likaiselle tai pölyiselle alustalle, ei poikkeavaa hajua tai värimuutoksia, murtopinta tasoitteessa.

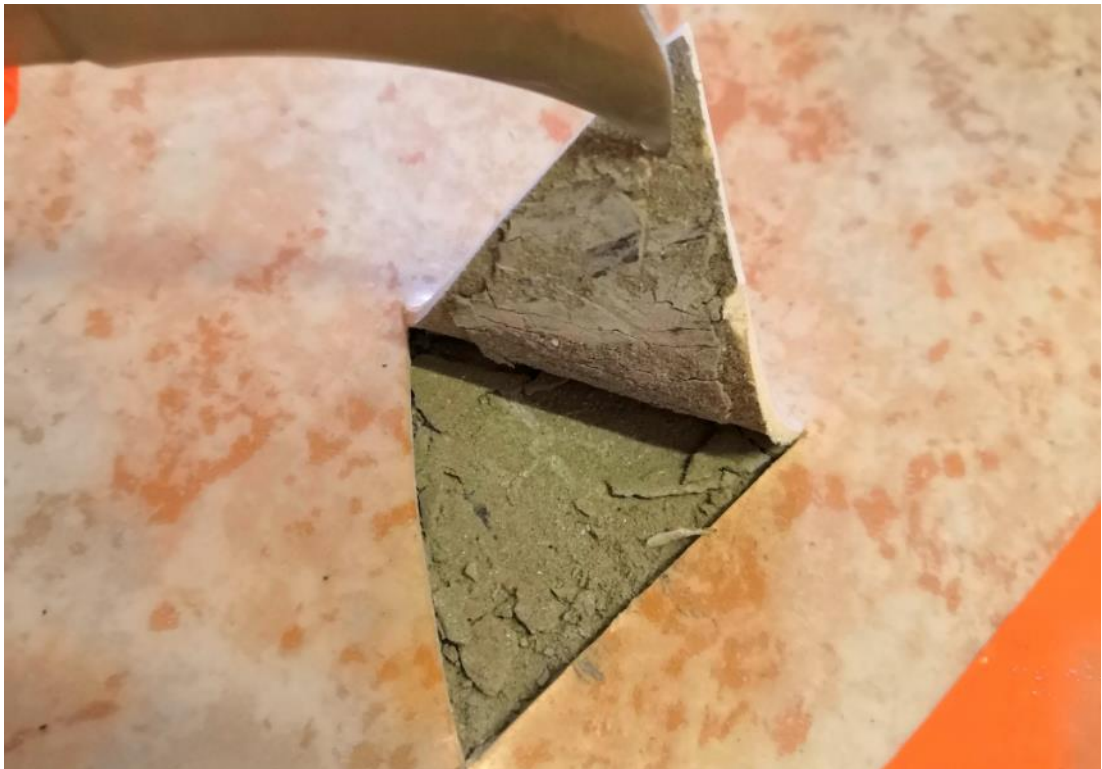
Kuva 20. V4, käytävän pohjoispääty. Viiltomittauksen tulos 68,1 %RH. Maton tartunta alustaansa heikko, asennettu likaiselle tai pölyiselle alustalle, ei poikkeavaa hajua tai värimuutoksia, murtopinta tasoitteessa.

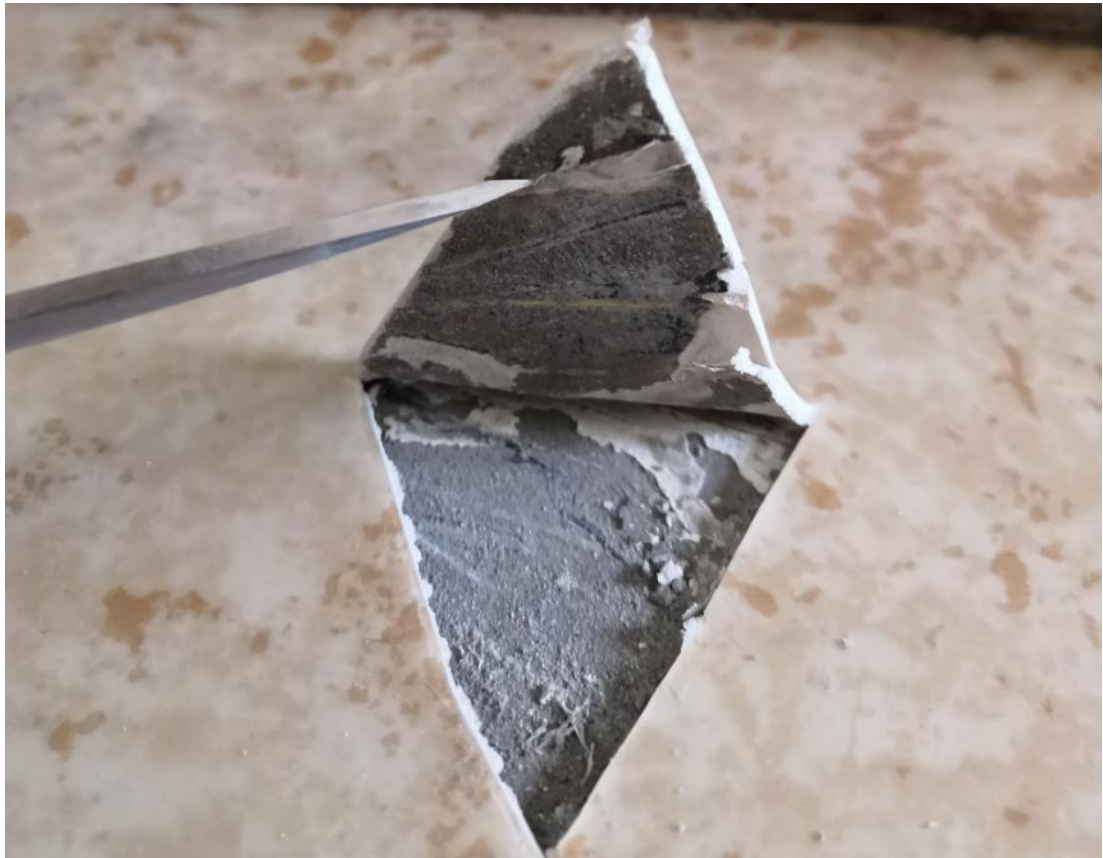
Kuva 21. V5, H001 wc-oven edusta, karmissa kosteusvaurio. Viiltomittauksen tulos 64,5 %RH. Maton tartunta alustaansa heikko, asennettu likaiselle tai pölyiselle alustalle, matto hieman kovettunut, heikko kemikaalimainen haju, ei värimuutoksia, murtopinta tasoitteessa.

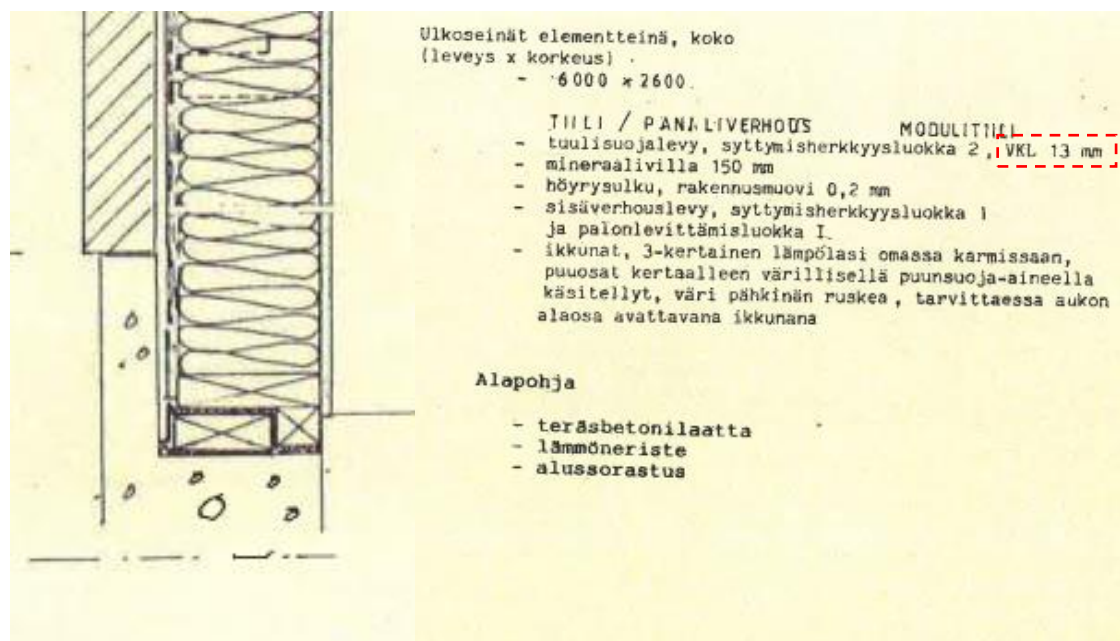
Kuva 22. Ote alkuperäisestä rakenneleikkauksesta. Suunnitelmissa ei ole määritetty sokkelirakenteen materiaaleja. Rakenneleikkauksessa esitetty seinän rakennetyyppi. Suunnitelmasta poiketen tuulensuojalevy oli toteutettu 30 mm vahvuisella puolikovalla lasivillalevyllä, jossa oli tuulensuojapinta.

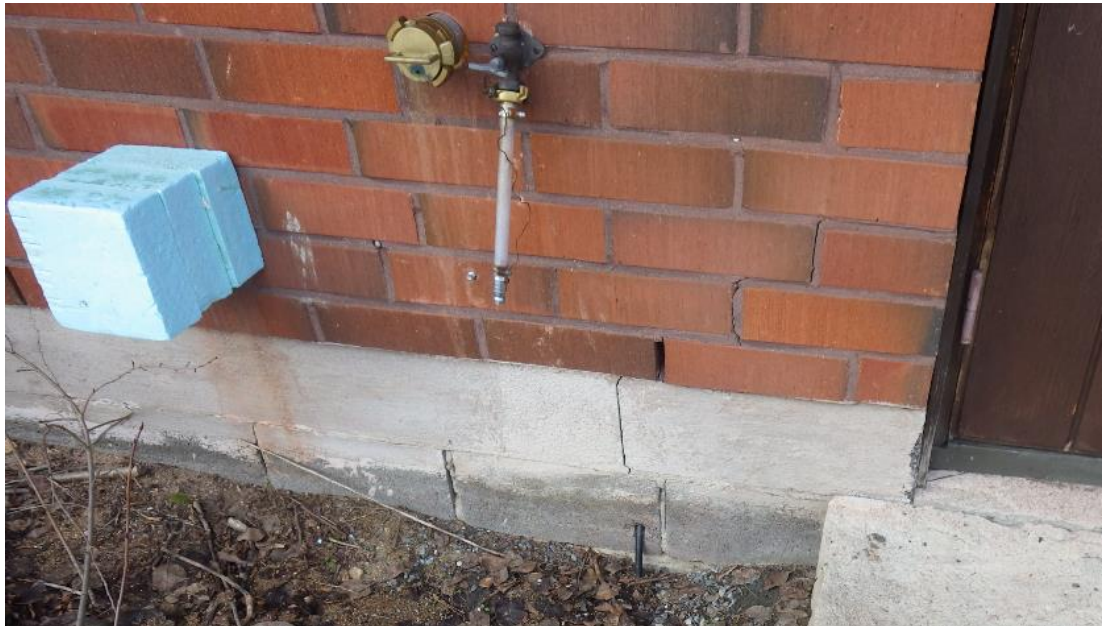
Kuva 27. Pohjoispäädyn oven vieressä havaittiin tiilimuurin ja sokkelin halkeilua. Sokkelin yläosassa tasoitus ja alempana saumat ovat näkyvillä. Tiilimuurauksen ilmaratot ovat aistinvaraisesti tarkasteltuna avonaisia.

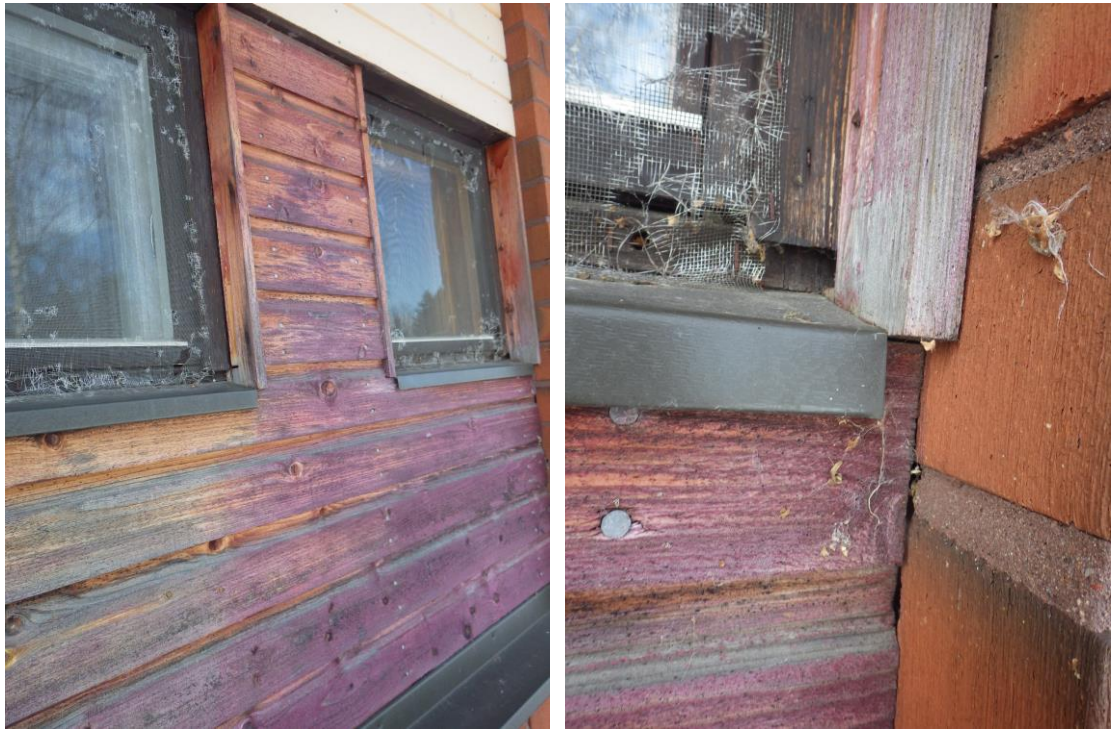
Kuva 31 a ja b. Yhteisien pesutilojen kohdalla on suunnitelmista poiketen kaksi pientä ikkunaa ja huonokuntoinen panelointi. Ikkunaliitoksia ei ole tiivistetty ja niissä on rakoja, joista on suora yhteys eristetilaan.

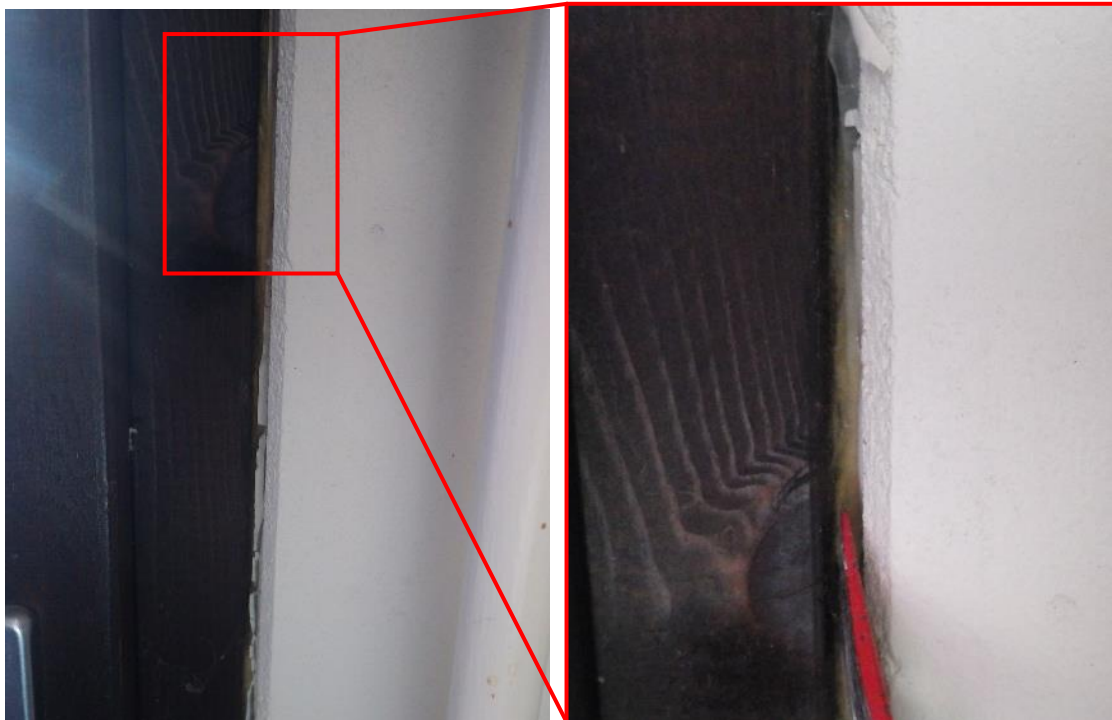
Kuva 32 a ja b. Tiivistämättömyydestä ikkunaliittymistä havaittiin aistinvaraisesti ja merkittävästi selvä ilmavuoto. Höyrynsulkumuovi on katkaistu sisäverhouslevyn kanssa samaan pintaan ja karmin vierestä näkyy lasivillatilke. Kuva tilasta KK025.

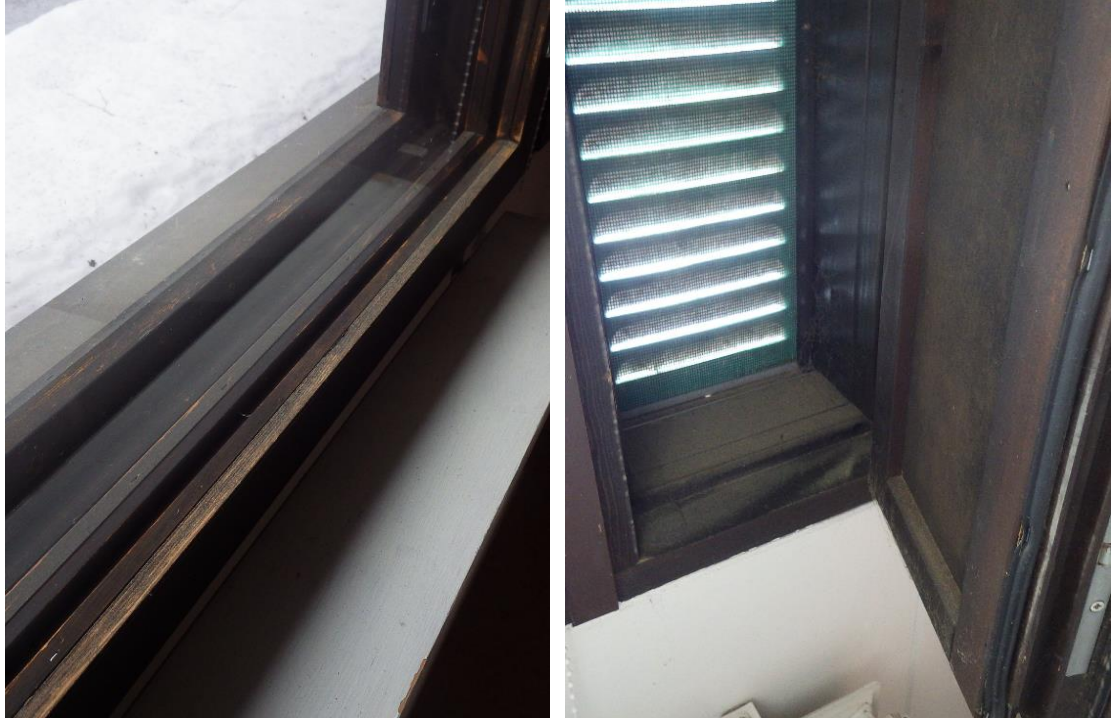
Kuva 33 a ja b. Ikkunoiden värillisellä puunsuoja-aineella käsitellyt osat ovat haalistuneet ja hilseilleet. Tuuletusikkunoiden välitiloissa havaittiin pölyä ja roskaa.

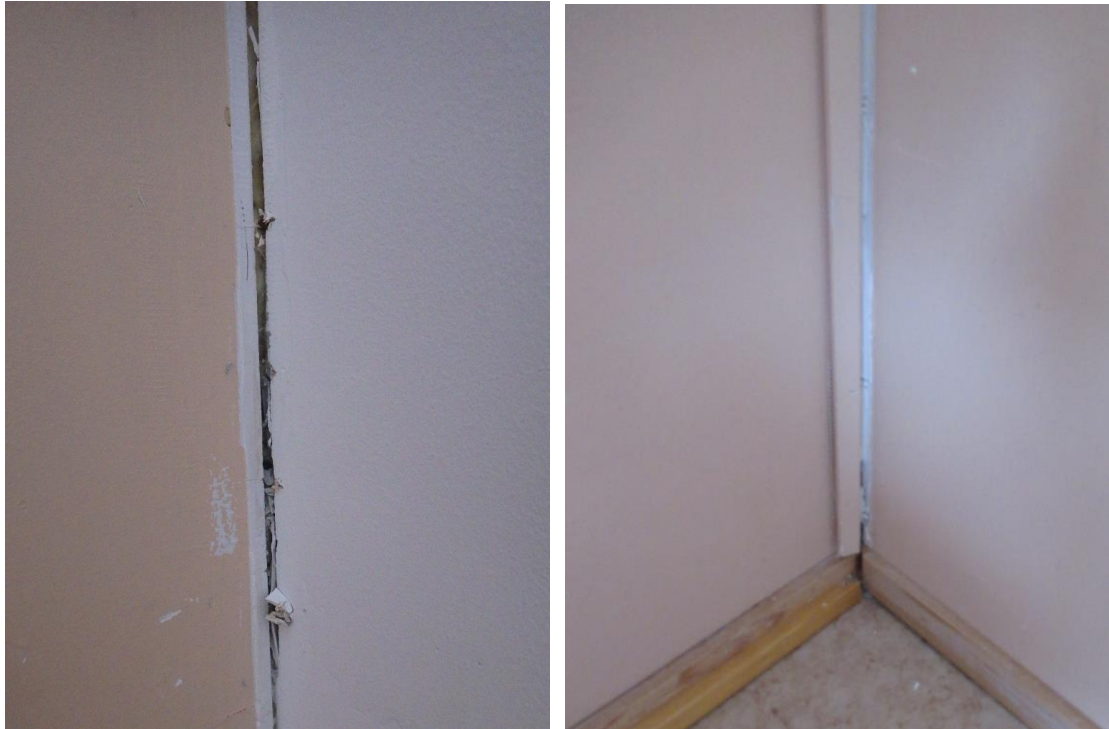
Kuva 35 a ja b. Ulkoseinien sisänurkassa rako, jossa näkyy höyrynsulun epäjatkuvuuskohta sekä ilmayhteys eristetilaan, huone H001 (kuva a). Eteläpäädyssä väliseinän ja ulkoseinän liittymäkohdassa rako, jota on paikattu listalla ja elastisella massalla (kuva b).

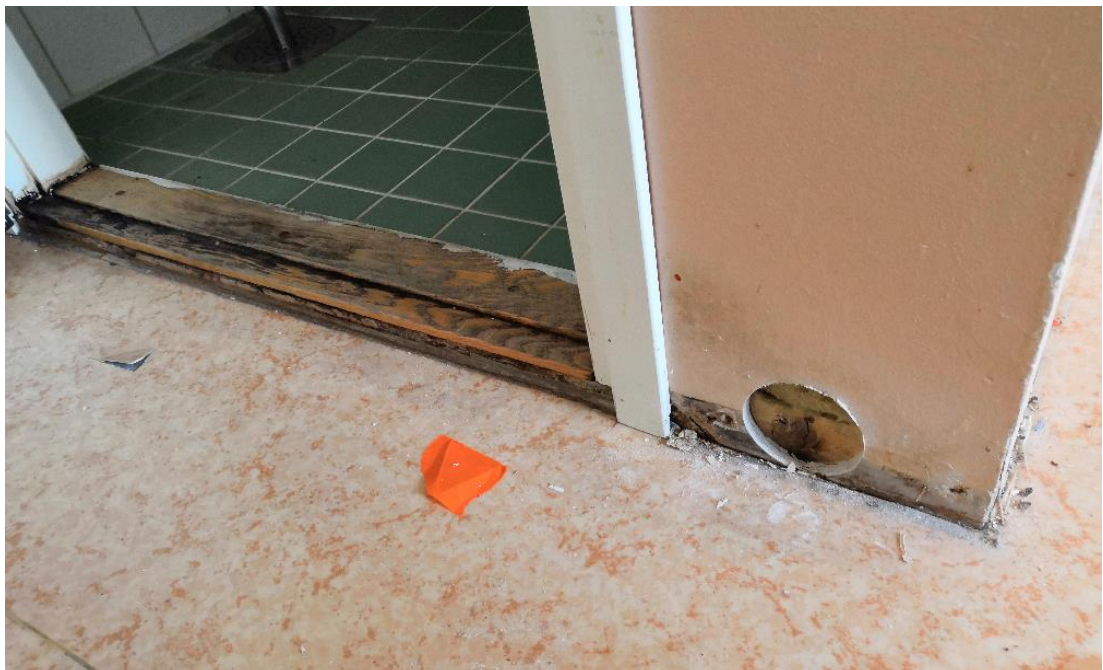
Kuva 36. Huoneen H001 wc-tilan kynnyksessä, oven alareunassa ja väliseinärakenteissa havaittiin kosteusvaurio. Levyseinä on vaurioitunut aistinvaraisesti arvioituna kynnyksen vasemmalla puolella harkkorakenteiseen väliseinään asti ja kynnyksen oikealla puolella n. 40 cm päähän kuvassa näkyvästä kulmasta ulkoseinän suuntaan.

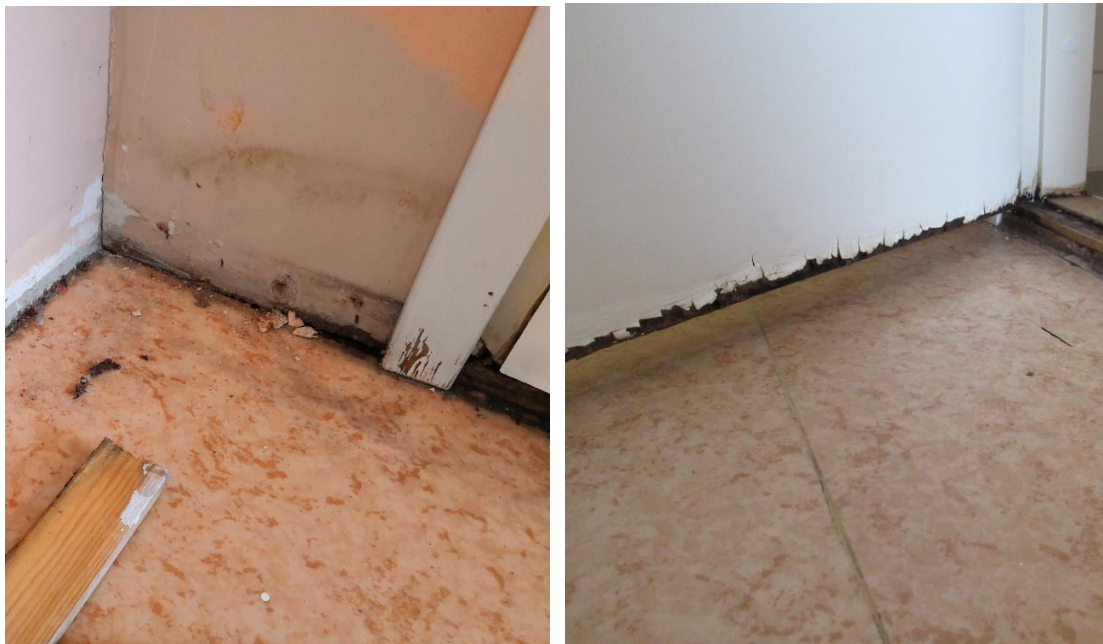
Kuva 37 a ja b. Huoneen H001 wc-tilan kynnyksen vasemmalla puolella havaittiin kosteusvaurio ja kosteusjälkiä levyssä (kuva a). Oven alareuna oli vaurioitunut (kuva b).

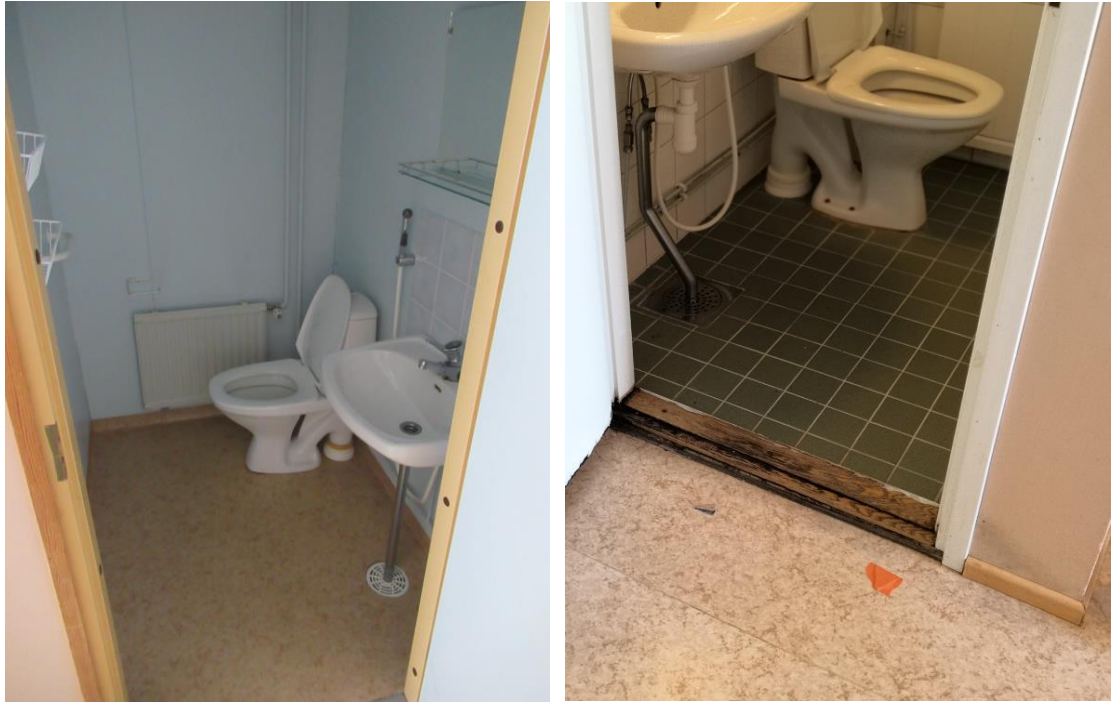
Kuva 38 a ja b. Yleiskuva muovimatolla ja maalilla pinnoitetusta wc-tilasta (kuva a). Yleiskuva laatoitetusta wc-tilasta (H001), kynnyks vaurioitunut (kuva b).

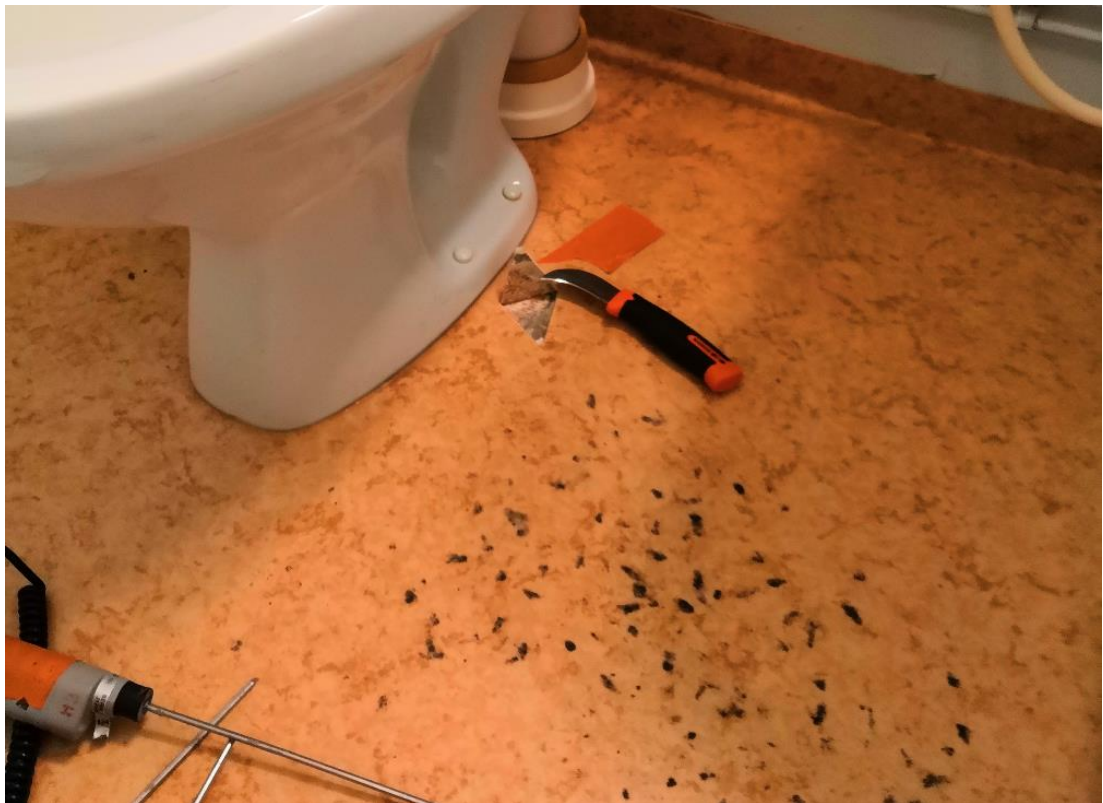
Kuva 39. Huoneen H009 wc-tilan muovimatossa havaittiin tummia jälkiä/likaa.

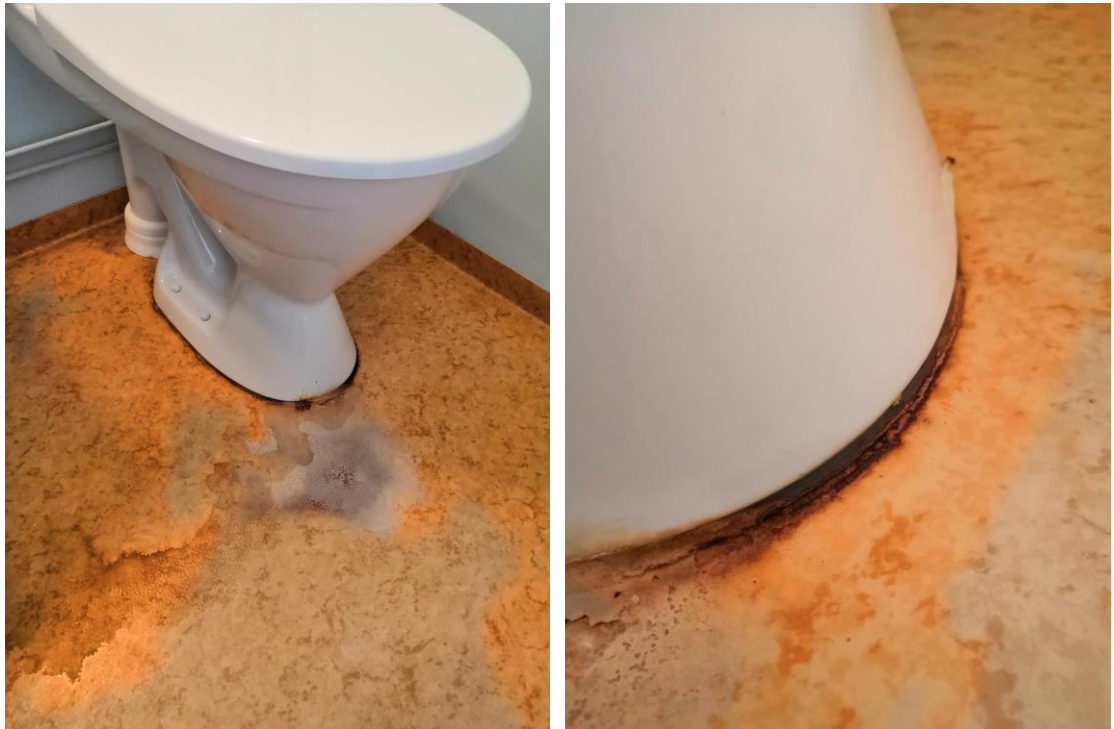
Kuva 40 a ja b. Huoneen H002 wc-tilan muovimatossa havaittiin runsaasti kosteusjälkiä, värimuutoksia ja kulumaa. Wc-istuimen liitoksen tiivistys oli vaurioitunut ja liitoksen vieressä havaittiin viitteitä muovimaton alle päässeestä kosteudesta.

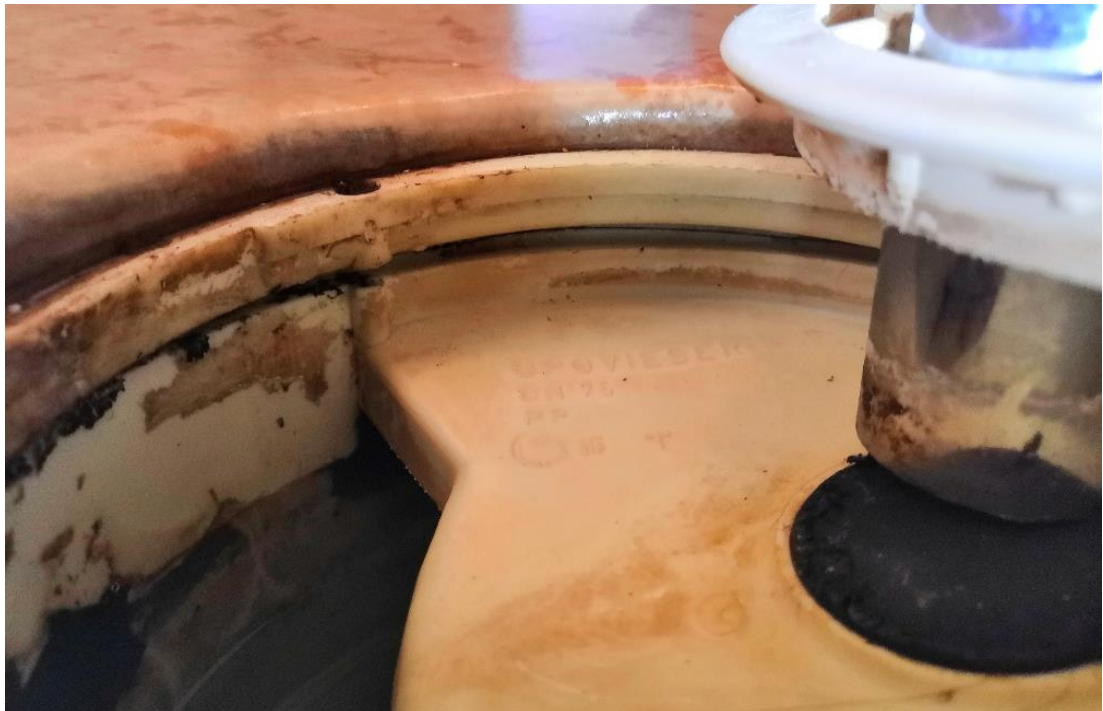
Kuva 41. Pistokoeluoontoisesti tarkastettujen lattiakaivojen kiristysrenkaissa ei havaittu merkittäviä puutteita.

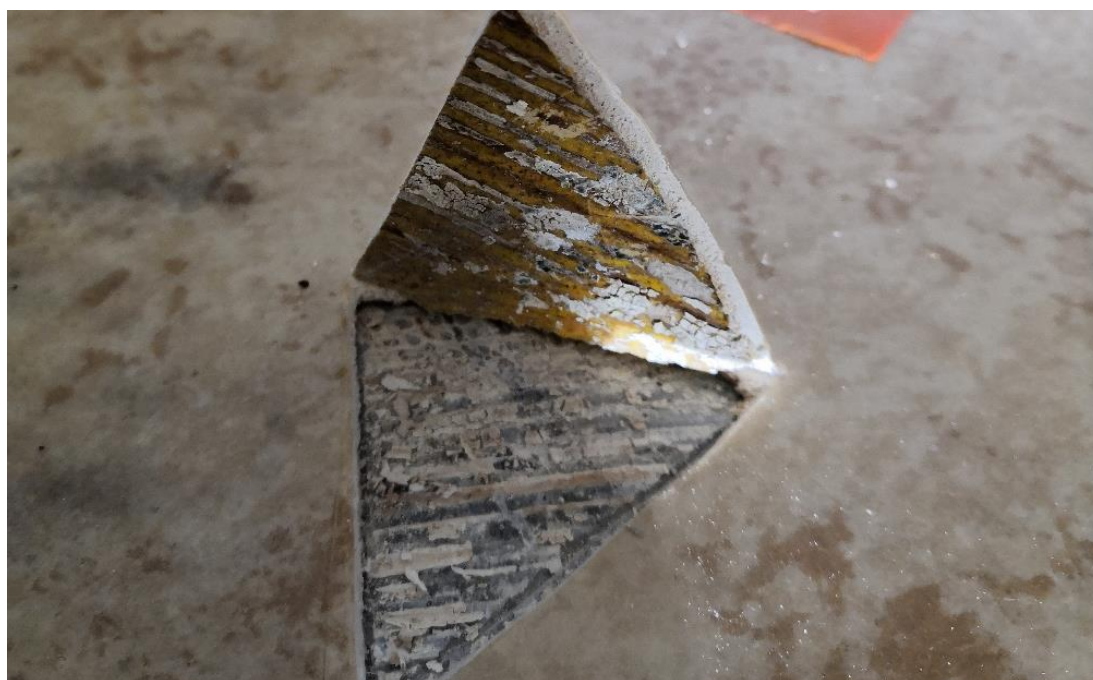
Kuva 42. V6, huoneen H002 wc-tila. Viiltomittauksen tulos 72,3 %RH. Maton irti alustasta, lievä mikrobiperäinen haju ja selkeitä värimuutoksia, matto kovettunut, murtopinta liimassa.

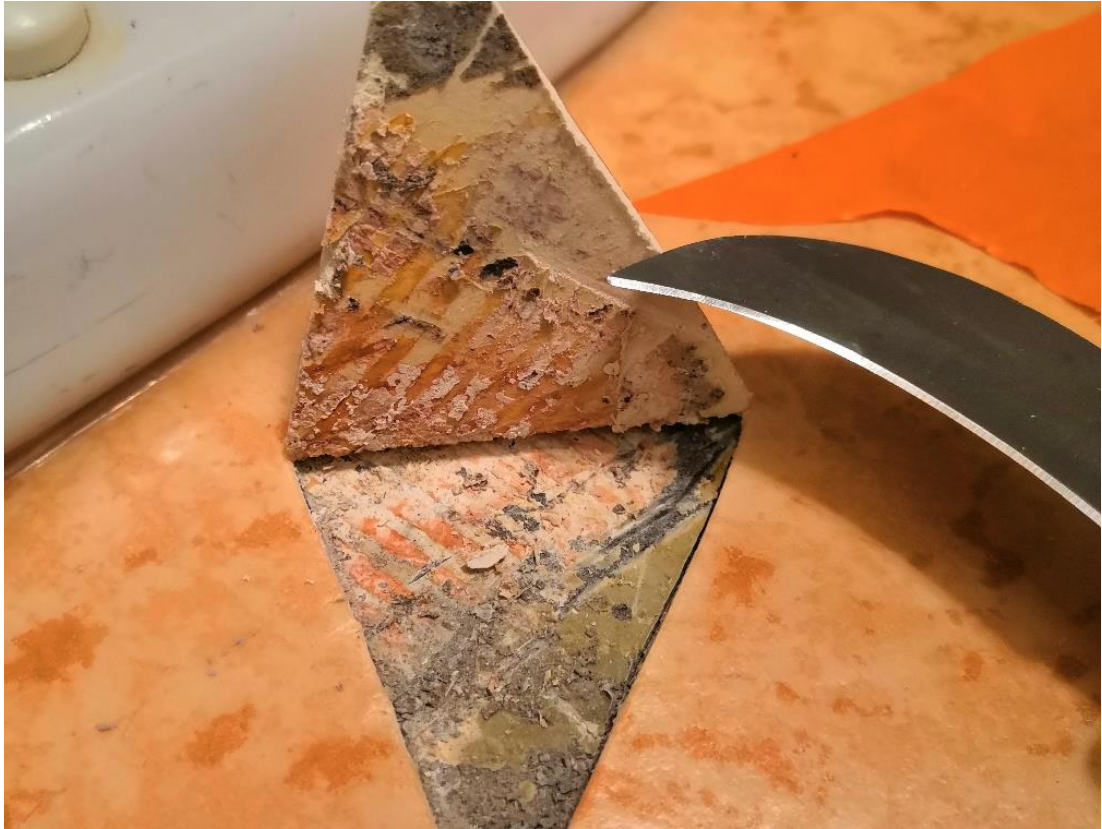
Kuva 43. V7, huoneen H009 wc-tila. Viilto mittauksen tulos 92,4 %RH. Maton tartunta ok, voimakas pistävä haju, selkeitä värimuutoksia, murtopinta liimassa/matossa/tasoitteessa.

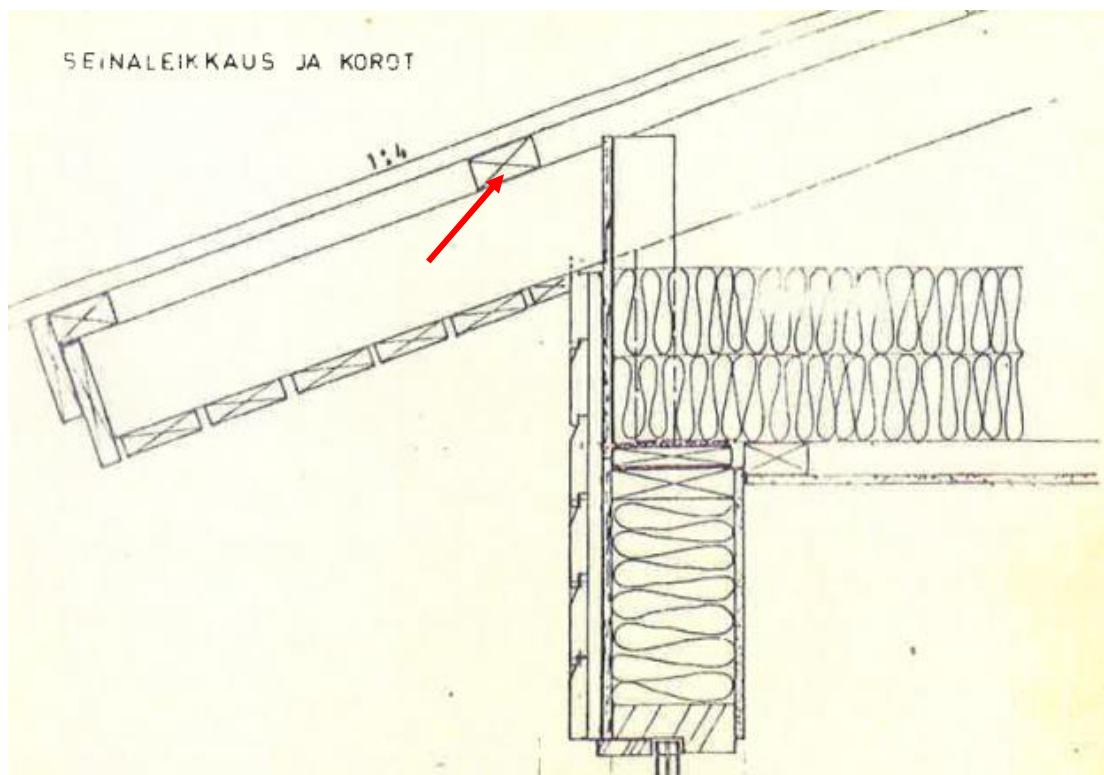
Kuva 45. Ote alkuperäisestä rakenneleikkauksesta. Suunnitelmissa ei ole esitetty aluskatetta, eikä punaisen nuolen osoittamassa kohdassa aluskatteen päälle kattotuoleihin kiinni tulevaa korotusrimaa, joka mahdollistaa aluskatteen ja peltikatteen välisen tilan tuulettumisen.
