Rakennuksen kosteus- ja sisäil- matekninen kuntotutkimus

Case: Annankoti

OPINNÄYTETYÖ
Huhtikuu 2019

Sisäilma- ja kosteustekninen kuntotutkimus suoritettiin Orivedellä sijaitsevaan vuonna 1987 rakennettuun yksikerroksiseen erillistaloon. Rakennuksen bruttokerrosala on 332 m², josta lämmintä tilaa on 296 m². Rakennuksen pääasiallinen käyttötarkoitus on ollut palvelutalo, mutta tutkimuksen aikana rakennus oli osittain aikaisesti varhaiskasvatuksen käytössä. Tutkimuksen tilaajana toimi Oriveden kaupunki, joka halusi selvittää soveltuvatko tilat noin 10-20 hengen väistötiloiksi.

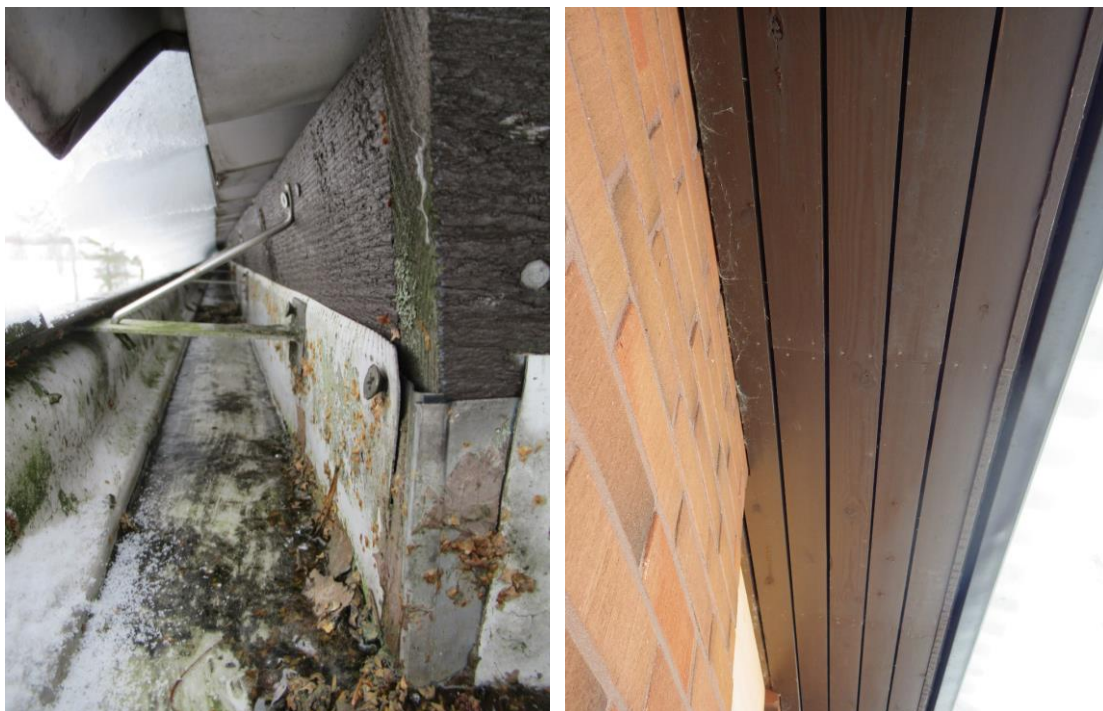
Kuva 46 a ja b. Räystäskourut ovat pohjoispäädyssä pääosin puhtaat (kuva a). Räystäskourujen riittävästä kallistuksesta ei pystytty varmistumaan olosuhteista johtuen. Räystäslaudoitus on pääosin hyväkuntoinen ja rakenteessa on ilmaraot, jonka kautta yläpohja tuulettuu (kuva b). Laudoituksen alla ei havaittu pieneläinten kulkua estävää suojaverkkoa.

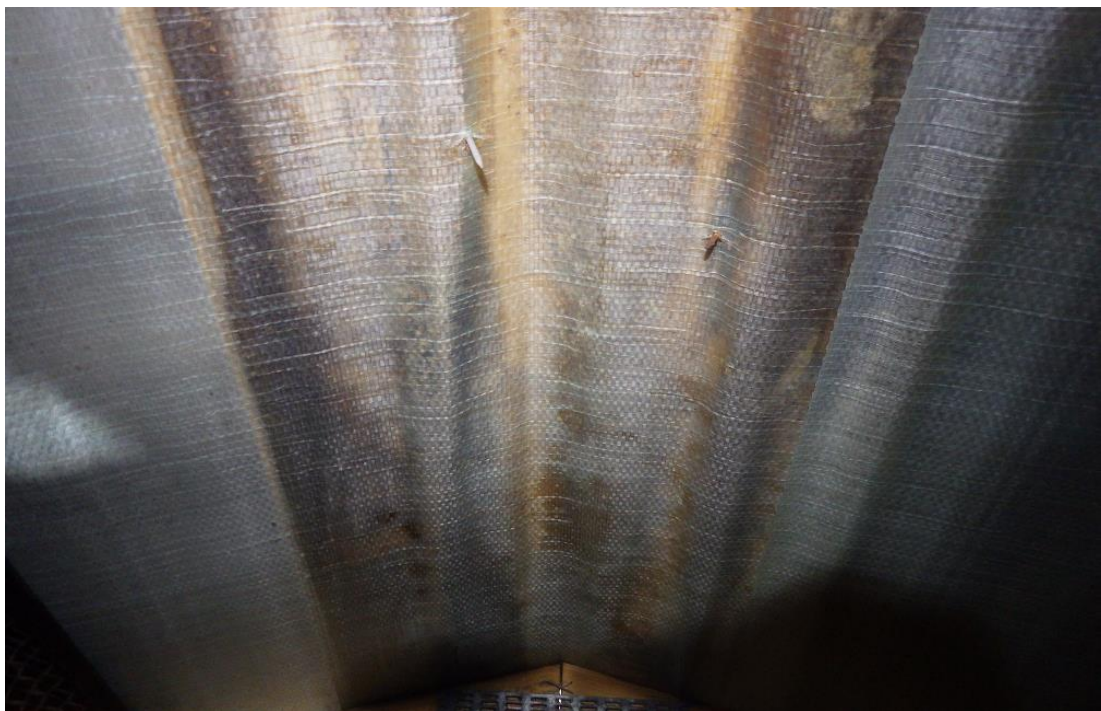
Kuva 50. Katon harjakohdan aluskatteessa ja harjalaudoituksessa havaittiin kosteusjälkiä. Sadevesi pääsee tiivistämättömän harjaliitoksen kautta aluskatteen päälle. Rakenteessa ei ole harjatuuletusta.

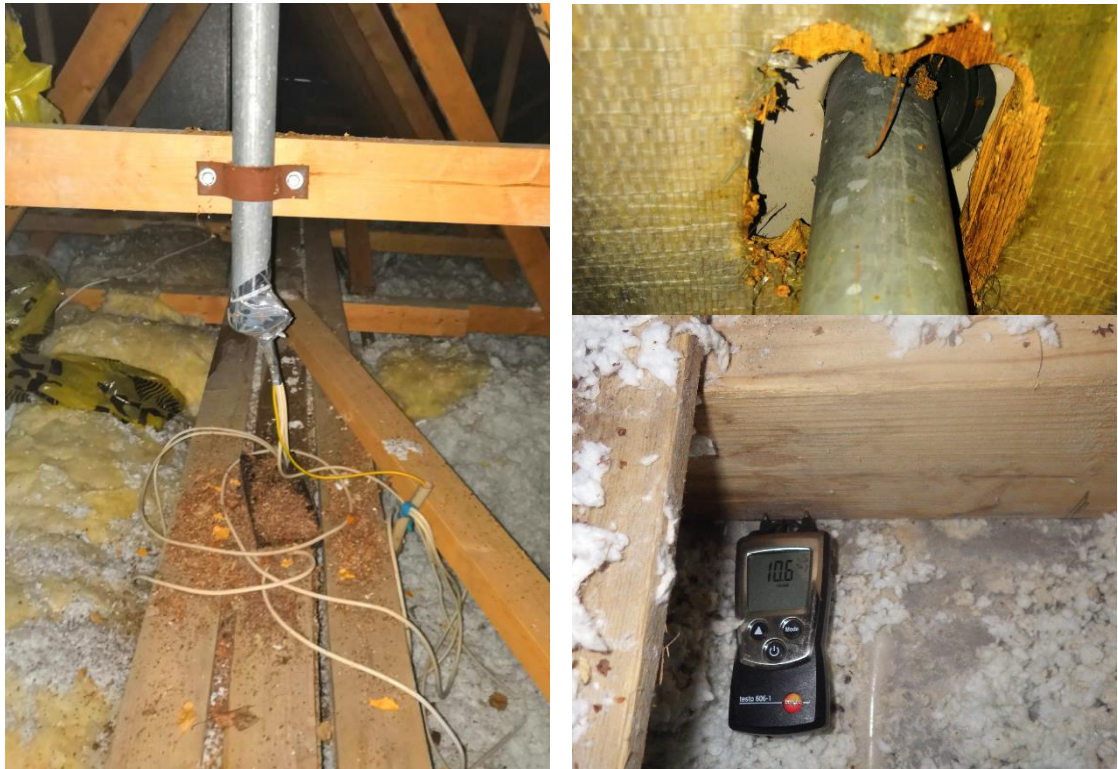
Kuva 51 a ja b. Antennitelineen liitoskohta harjalla on tiivistämättä, jonka seurauksena yläpohjatilaan kosteutta. Telineen kohdalla havaittiin kosteusjälkiä höyrynsulun päällä puhallusvillassa. Piikkikosteusmittauksen perusteella alapaarteen pinta on päässyt kuivumaan.

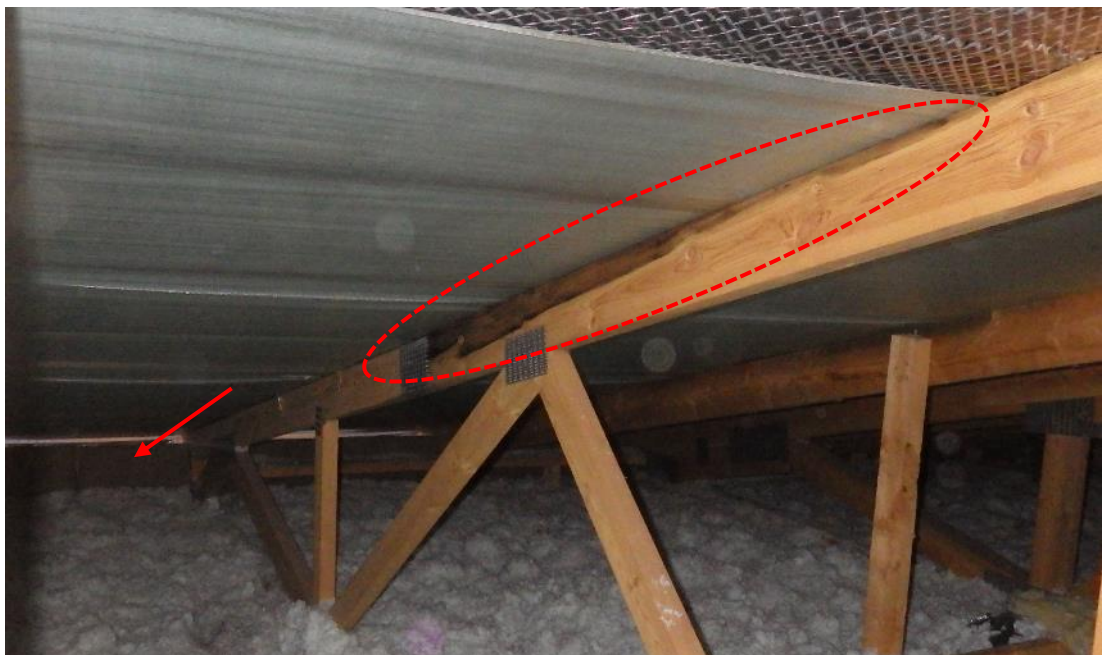
Kuva 52. Naulalevyristikoiden yläpaarteissa havaittiin runsasta kosteusrasitusta paikallisesti. Yläpaarteen yläpinnan kohdalla havaittiin aluskatteessa reikiä, josta sadevesi on kulkeutunut yläpaarteeseen. Ulkoseinän tuulensuojalevy nousee noin 20 cm yläpohjan eristeen yläpuolelle, varsinaisia tuulenohjaimia ei havaittu (punainen nuoli).

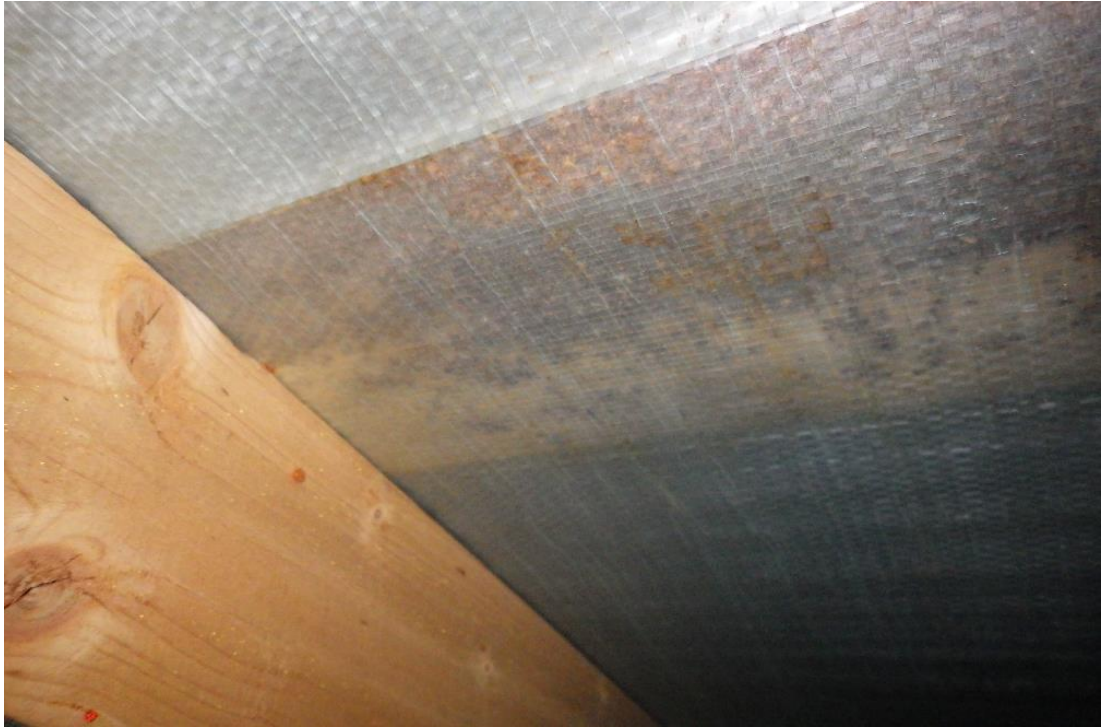
Kuva 53. Aluskatteen ruodelaudoituksen välistä puuttuu yläpaarteen suuntaiset korotusrimat, joilla parannetaan aluskatteen ja vesikatteen välitilan tuulettuvuutta. Ruodelautojen ja aluskatteen väliin on kulkeutunut harjalta tulevia roskia. Puutteellisesta rakenteesta aiheutuu ruodelaudoille kosteusrasitusta, eikä sadevedet pääse poistumaan esteettömästi aluskatteen päältä.

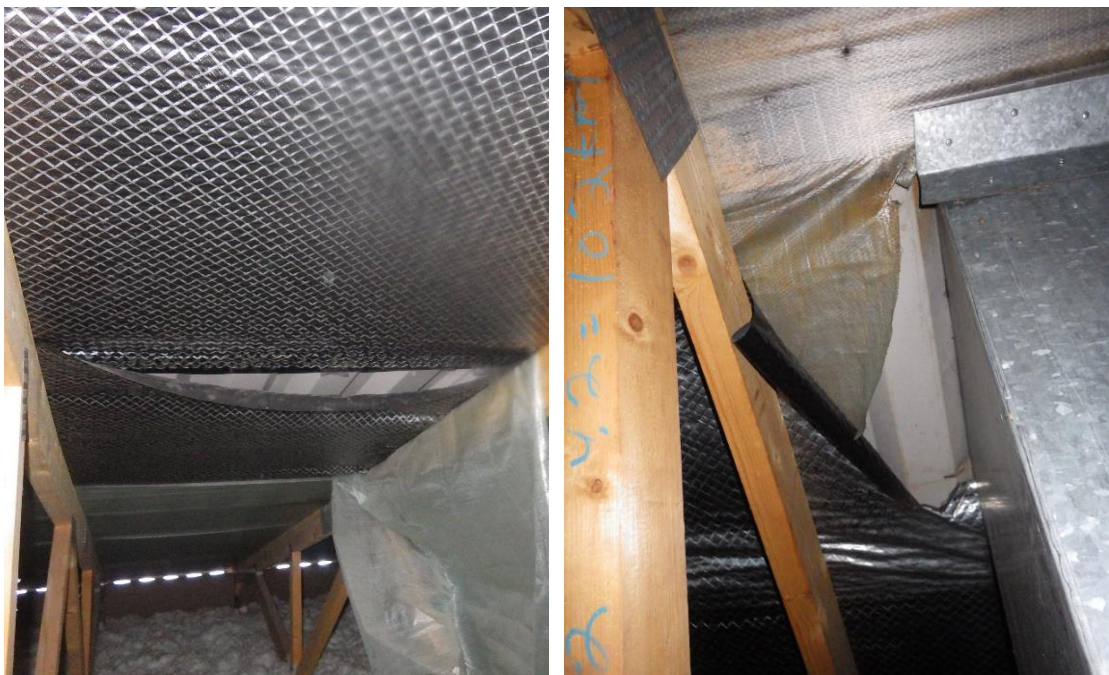
Kuva 54 a ja b. Aluskatteessa havaittiin paikoitellen selviä epätiiveyskohtia (kuva a). Huippumurin ja aluskatteen liitos epätiivis, jonka kautta sadevedet ohjautuvat yläpohjaan (kuva b). Aluskatteena oli käytetty kahta eri materiaalia. Aistinvaraisesti havainnoituna yläpohjatila tuulettui hyvin räystäiden kautta.

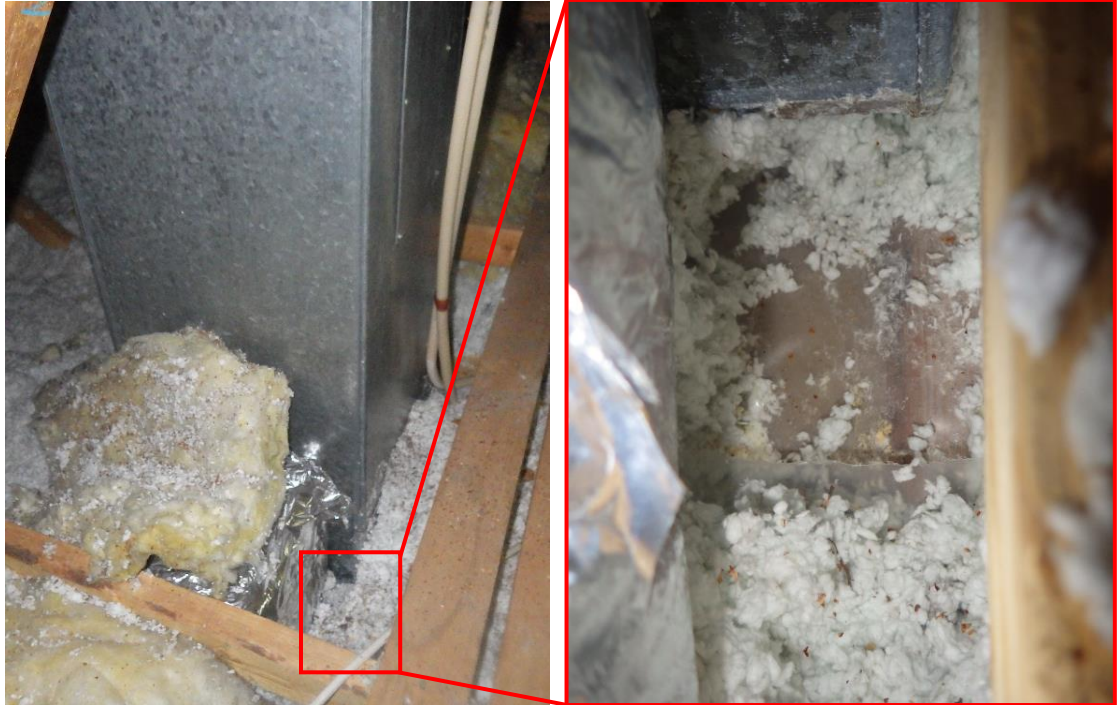
Kuva 55 a ja b. Huippuimurin kyljissä havaittiin valumajälkiä. Huippuimurin alapuolella puhallusvilla on kosteuden vaikutuksesta paakkuuntunut. Höyrynsulun sauma on tiivistänyt, jonka kautta kosteutta on päässyt sisäverhoukselle päälle (kuva b, sisäpuolen vaurio esitetty kuvassa 61).

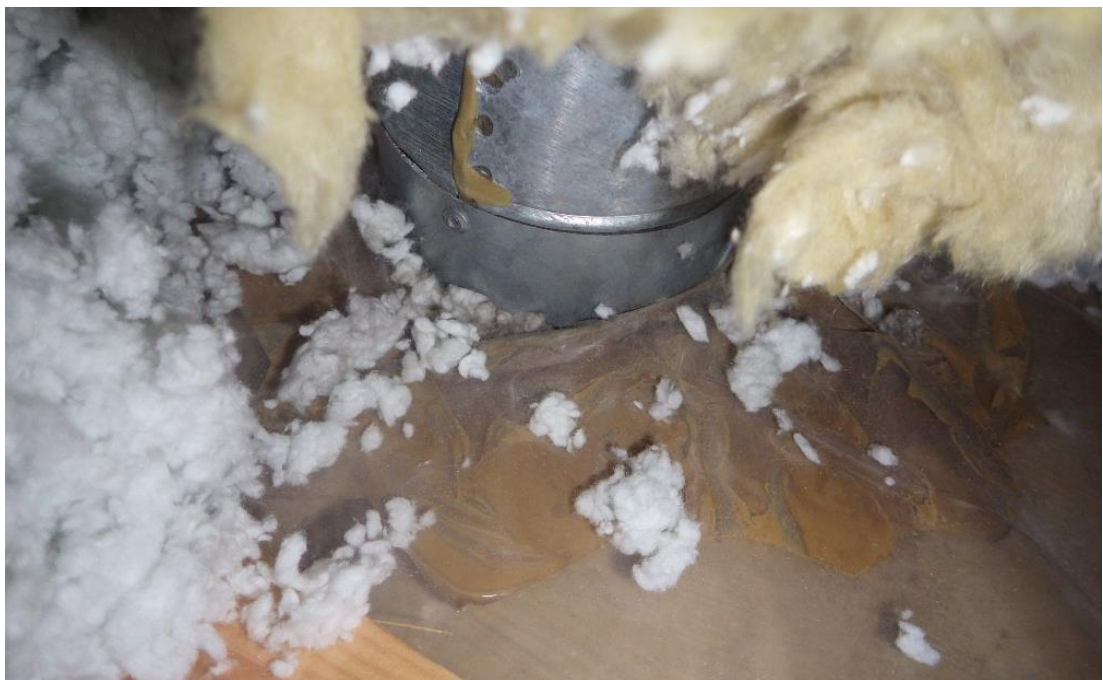
Kuva 56. Poistoilmakanavien läpiviennit tiivistetty ruskealla ”pakkausteipillä”, joka haurastuu ikääntyessään. Liitoksien ilmatiiveydessä havaittiin puutteita.

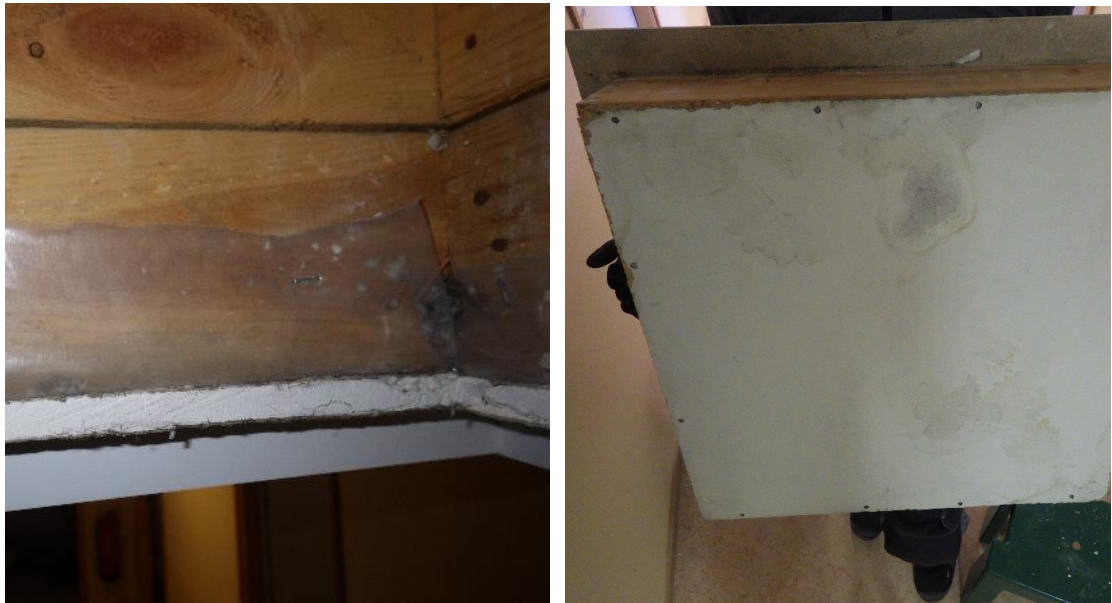
Kuva 57 a ja b. Yläpohjaan vievä luukku on tiivistämätön. Luukussa ja luukun päällä olevassa EPS-eristeessä havaittiin kosteusjälkiä. Aukkoon rajoittuvan kipsilevyn reunassa havaittiin pehmentymistä ja kosteusjälkiä.

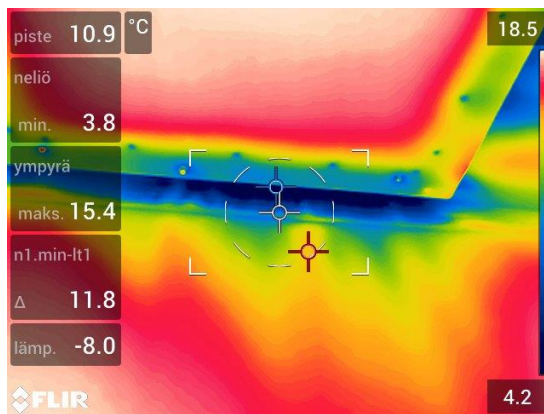
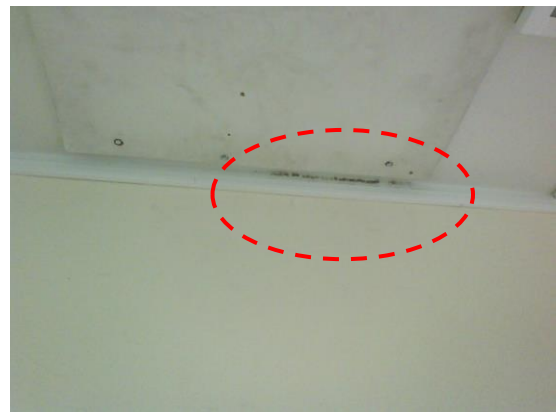
Kuva 58 a ja b. Lämpökamerakuva yläpohjan luukusta (kuva a). Luukun reunoilla havaittiin runsasta ilmavuotoa. Seinällä havaittiin myös ilmavuodon epäpuhtauksien aiheuttamaa tummumista (kuva b).

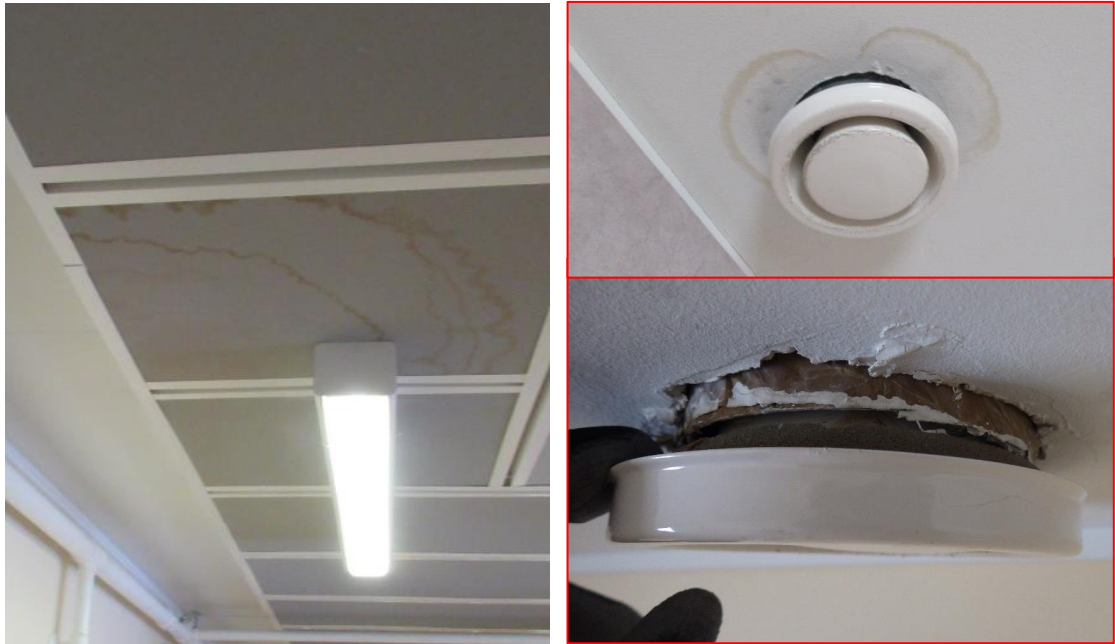
Kuva 61 a, b ja c. Huippuimurin kohdalla sisäkaton akustiikkalevyissä havaittiin kosteusjälkiä (kuva a). Poistoilmakanavien päätelaitteiden ympärillä havaittiin tiiviyspuutteita sekä kosteusjälkiä, jotka johtuvat todennäköisesti aiemmin eristämättömien kanavien pinnan kondenssista (kuva b ja c).

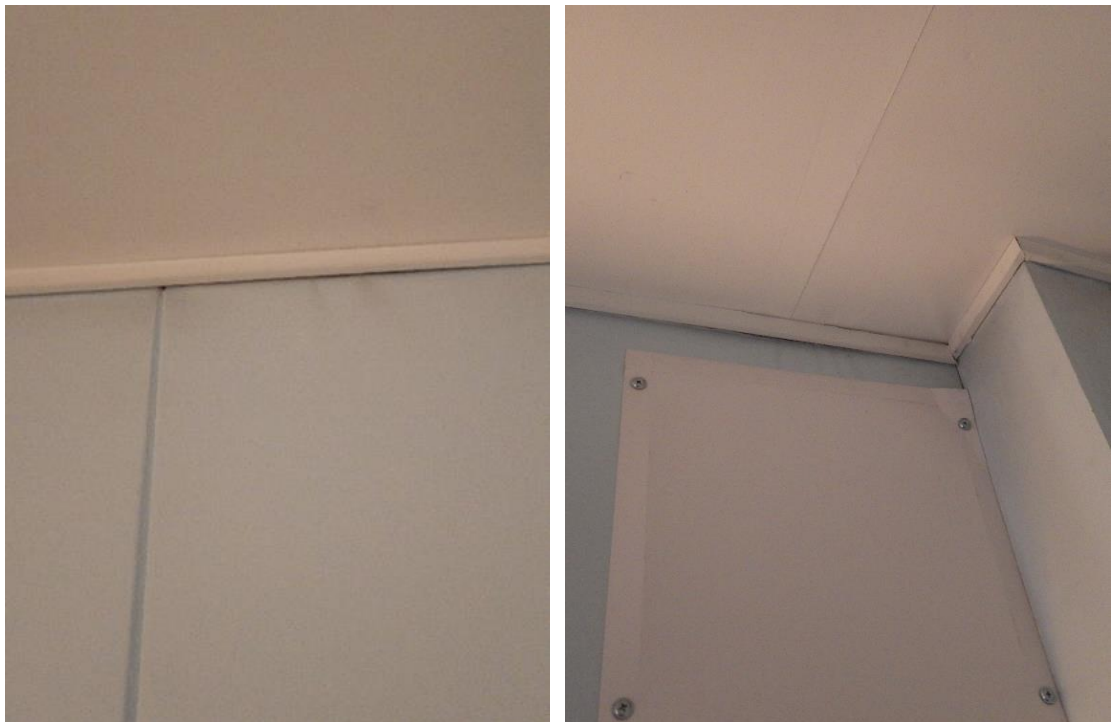
Kuva 62 a ja b. Yläpohjan ja seinän liittymäkohdissa havaittiin sisätilaan päin tulevan ilmavuodon aiheuttamaa tummumista, joka viittaa tilojen alipaineisuuteen.

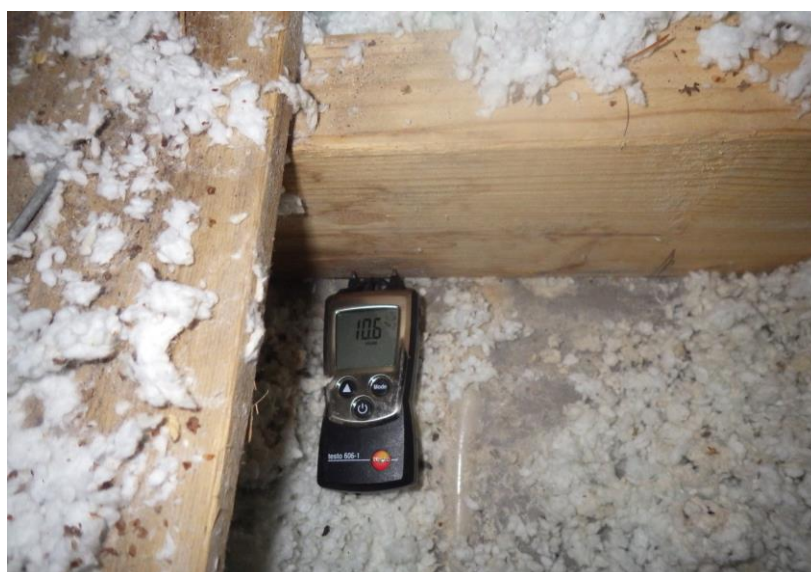
Kuva 63. Alapaarteeseen tehty piikkimittaus. Kosteusjäljistä huolimatta ristikon alapaarre oli pinnastaan kuiva.

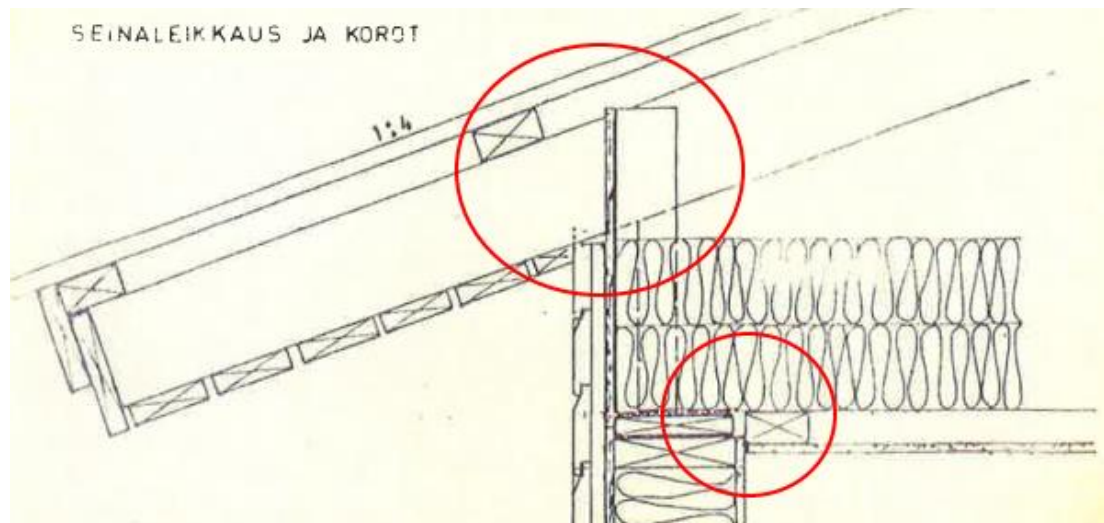
Kuva 3. Ote alkuperäisistä suunnitelmista. Riskikohdat ympyröity punaisella.

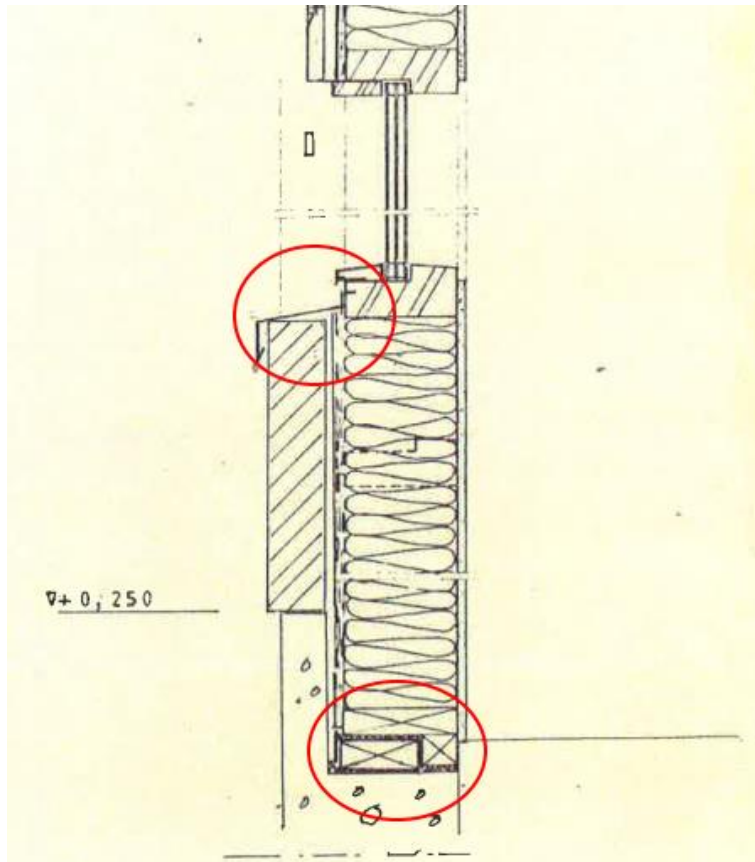
Kuva 4. Ote alkuperäisien suunnitelmien rakenneleikkauksesta. Riskikohdat ympyröity punaisella.
