VAASAN AMMATTIKORKEAKOULU  
UNIVERSITY OF APPLIED SCIENCES

PÄIVÄKODIN KUNTOARVIO JA  
RISKIRAKENNE  
ANALYYSI

## **Kiinteistökatseلمus**

**Jyrän Päiväkotі**

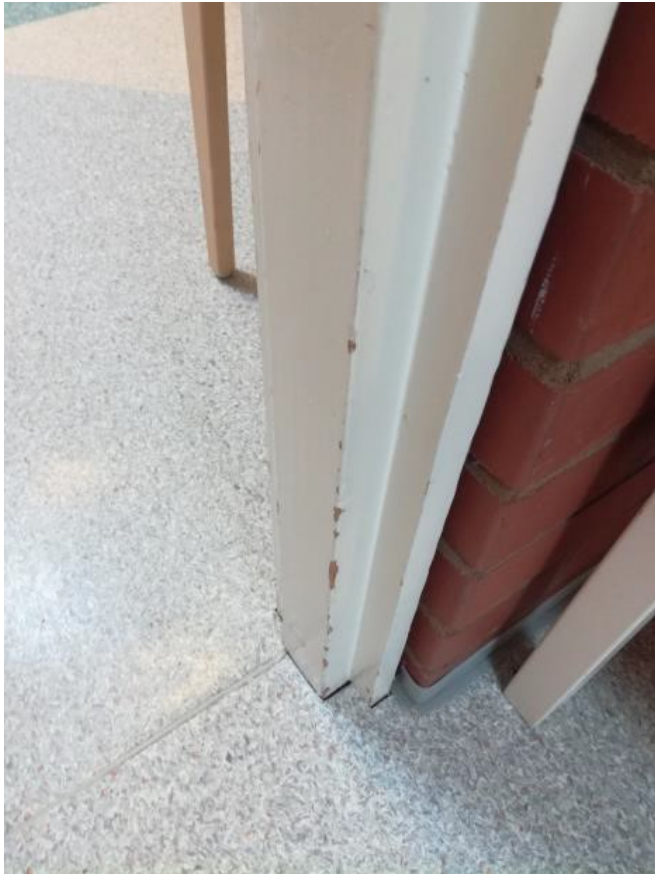
Sisäpinnat rakennuksessa ovat pääosin hyvässä kunnossa, alkuperäisessä osiossa hieman kulumaa ovien karmeissa sekä tiiliseinäpinnoilla. Alkuperäisessä osassa väliseinät ovat pääosin muurattua punatiiltä ja levytettyjä seiniä. Ulko-ovina ovat alkuperäiset lämpöhävikkiä aiheuttavat teräsovet. Lattiat vanhalla osalla ovat pääosin muovimattoa, pois lukien märkätilojen laatoitettu lattiapinta. Seinien nurkka-liitoksissa on levyrakenteen elämisestä johtuvia halkeamia saumoissa sekä alkuperäisessä osassa, että laajennusosassa. Liite 1

**Kuva 2.** Kulumaa alkuperäisen osan oven karmeissa.

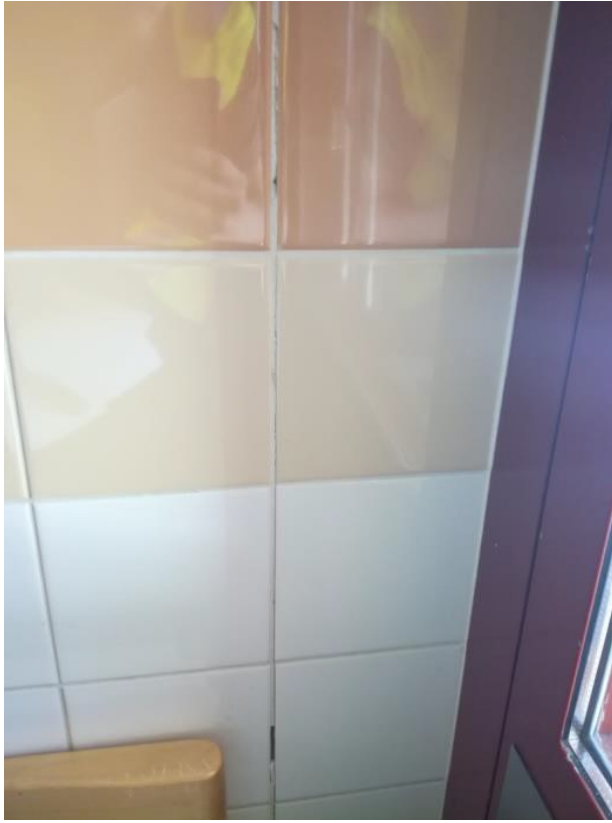
Laajennusosassa väliseinät ovat harkolla muurattuja ja levytettyjä seiniä. Laajennusosassa sisäpinnoissa ei ollut kulumaa tai muita näkyviä puutteita. Lattiamateriaalina uudella puolella on muovimatto, myös märkätiloissa. Laajennusosan eteistilojen seinälaatoituksen saumalaasti on paikoin lohkeillut irti. Liite 1

**Kuva 4.** Laajennusosan eteisen lohkeillut saumalaasti.

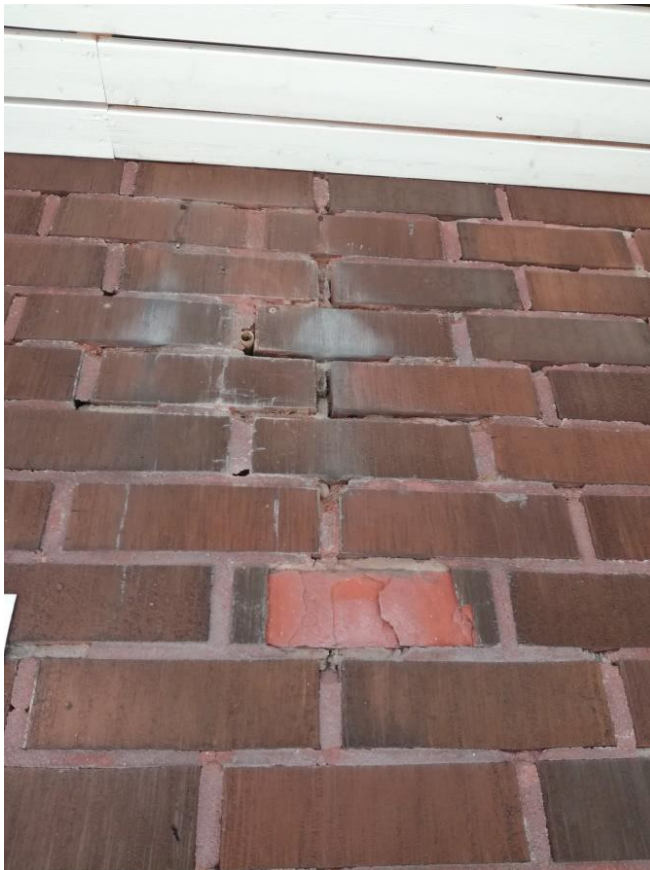
Julkisivumateriaalina ympäri rakennusta on käytetty punatiiltä, pois lukien sisäpihan seiiniä ikkunoiden kohdalla. Laajennusosalla julkisivussa ei näkynyt puutteita tai vaurion merkkejä. Alkuperäisen osan julkisivussa tiilet ovat lohkeilleet useassa paikassa pakkasrapautumisen myötä. Myös saumauslaasti on lohjennut useassa kohdassa. Alkuperäisen osan julkisivussa ei ole tuuletusrakoja, mikä estää rakenteeseen vaikuttavan kosteuden poistumisen seinästä. Tämä on aiheuttanut julkisivun vauriot. Puuosissa ei näkynyt pintapuolisesti puutteita eikä vaurion merkkejä. Liite 1

**Kuva 5.** Alkuperäisen osan julkisivutiilet ja saumauslaasti ovat lohkeilleet useasta kohdasta.

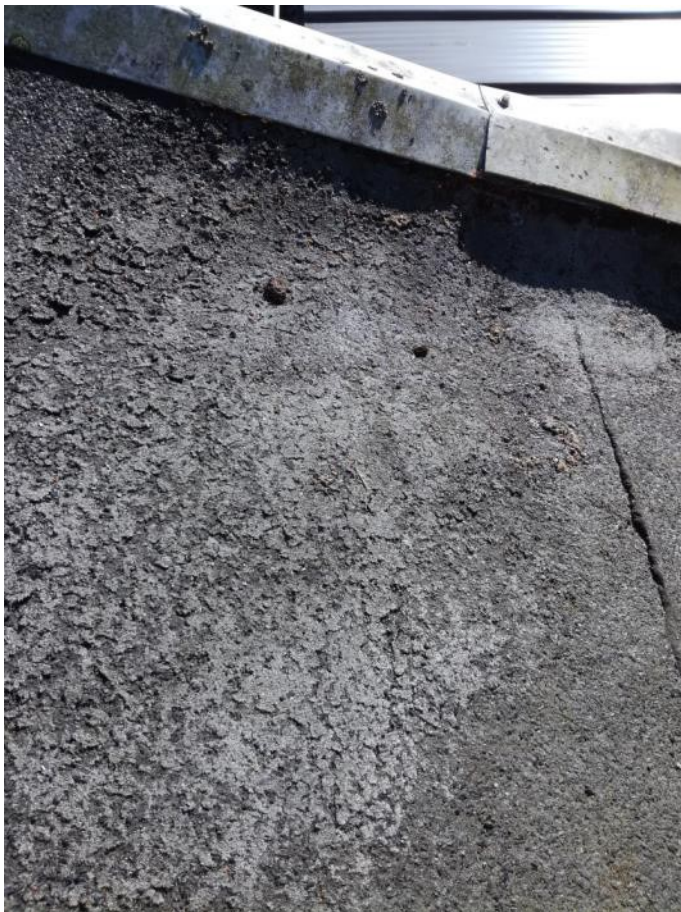
Vanhassa osassa yläpohjatila on puurakenteinen ja vesikate on tasakattoinen, katemateriaalina käytetty kumibitumikermiä. Katteessa saumat ovat repeytyneet veden jäätyessä ja aiheuttaneet vedelle kulkureitin yläpohja tilaan. Yläpohjatilaan ei ole tehty tarkastusluukkuja. Yläpohjatila on melko matala tasakaton kohdalla, joten se ei todennäköisesti tuuletu asianmukaisesti. Sateen jälkeen vesi lammikoituu monesta kohdasta, eli katon kaadot kattokaivoihin eivät ole riittävät. Tasakatolla sijaitsevat kattoikkunat ovat myös jäljistä päätellen vuotaneet valokuiluun. Alkuperäisessä osassa ryhmätilasta löytyi selvä vuotojälki höyrynsulkupahvista. Vaurio jäljen selvittäminen rakenneavauksella mahdollisimman pian on suositeltavaa. Liite 1

**Kuva 6.** Alkuperäisen osan vesikatto. Bitumin pinta on kulunut ja saumat ovat repeilleet veden jäätyessä.

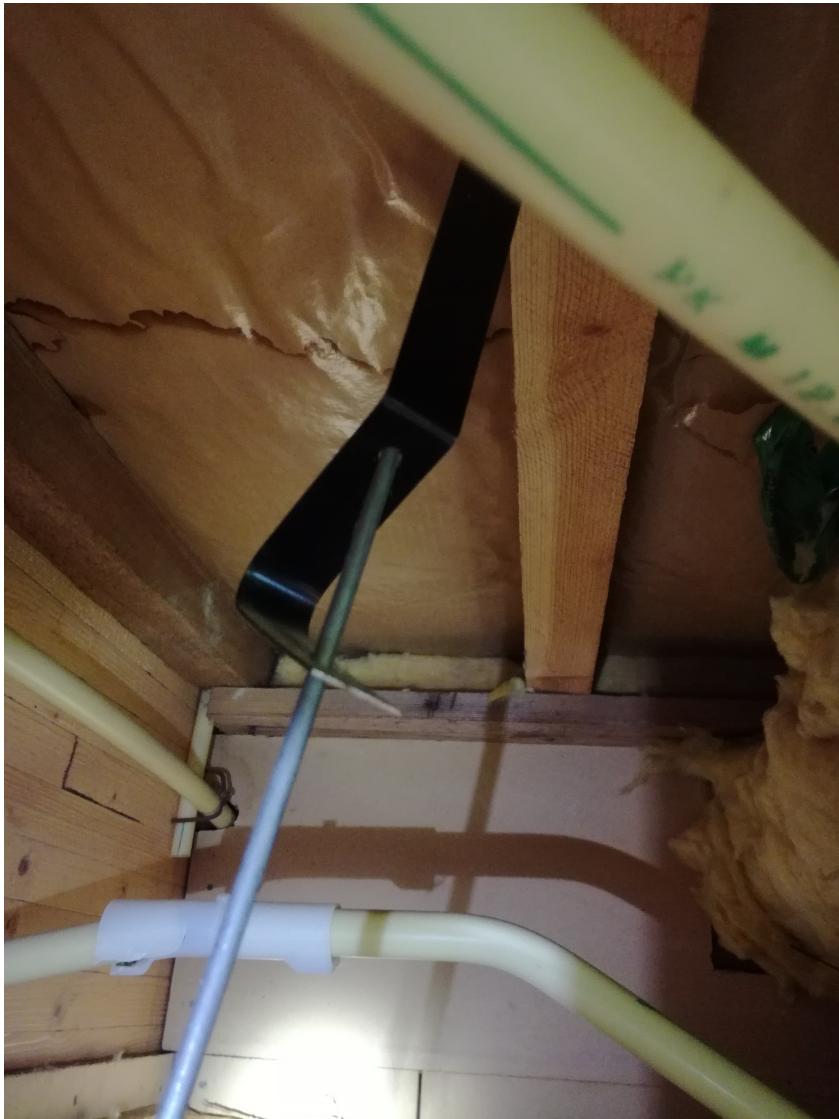
**Kuva 7.** Höyrynsulkupahvista löytynyt kosteusjälki.

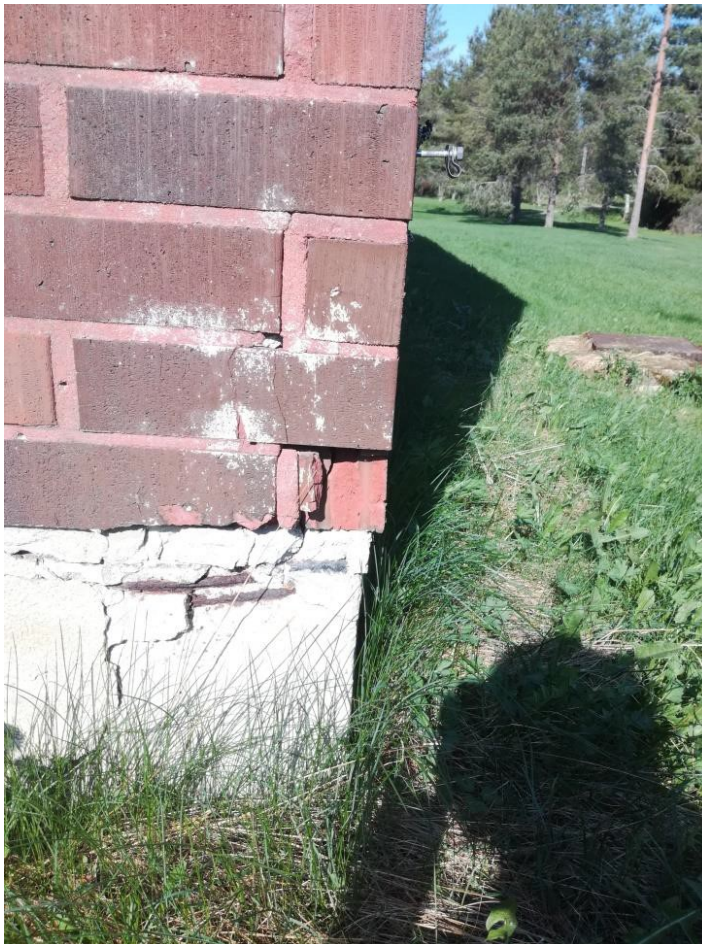
tutkia talviseen aikaan lämpökameran ja tiiveysmittauksen aikana. Liitosten tiiveyttä voidaan tutkia myös kesäaikaan merkkisavun tai -aineen avulla. Molempien osien sokkelissa on halkeamia ja alkuperäisen osan sokkelissa harjateräksset ovat näkyvillä. Sokkelin vaurioituneet kohdat tulee korjata, ettei lisävaurioita pääse syntymään. Halkeamat johtuvat betonin karbonatisoitumisesta, eli betonin pH-arvon laskusta. Liite 1

**Kuva 8.** Alkuperäisen osan sokkelista on lohjennut pala ja harjateräksset ovat alttiina kosteudelle.

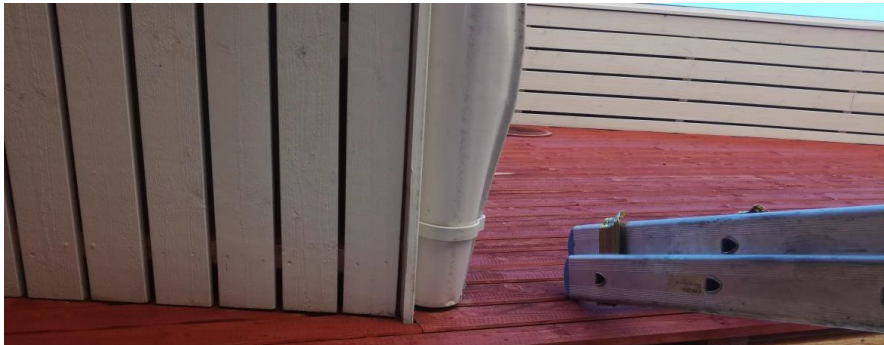
**Kuva 9.** Vääntynyt räystääs tulee korjata tai tarvittaessa korvata uudella.

nuksen osalla pieni pala räystästä on saanut kolhun ja sen seurauksena vääntynyt. Vaurioitunut räystääs tulee palauttaa alkuperäiseen muotoonsa tai tarvittaessa korvata uudella räystäällä. Liite 1

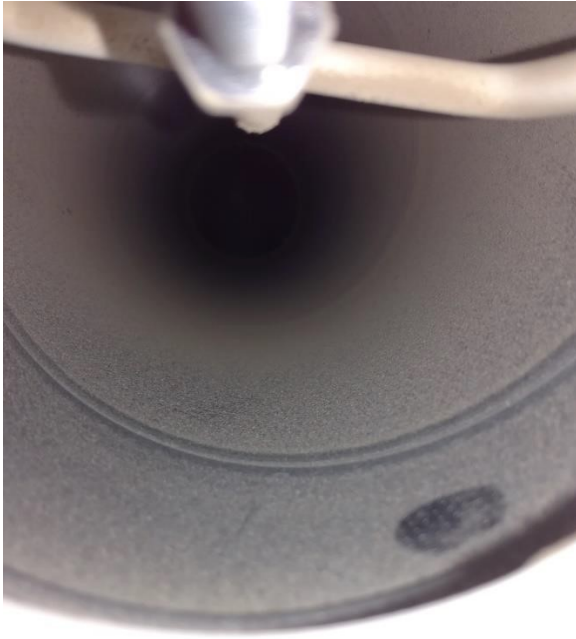
**Kuva 10.** Pölyinen ilmanvaihtokanava.

Ilmanvaihtona rakennuksessa on koneellinen tulo- ja poistoilmanvaihto, joka toimii yhdellä koneella. Ilmanvaihtokone on sijoitettu IV-konehuoneeseen, joka on rakennettu laajennusosan käytävän päälle. Ilma on laajennusosassa paljon raikkaampaa verrattuna alkuperäiseen osaan. Alkuperäisen osan tulo- ja poistoelimet on sijoitettu paikoin melko lähelle toisiaan, joka voi aiheuttaa ongelmia ilman kiertävyyden suhteen. Suositeltavaa on mitata ja tarvittaessa säätää ilmanvaihto ainakin alkuperäisellä osalla. Kanavisto on myös pölyinen, joten suositeltavaa on nuohota koko rakennuksen ilmanvaihtokanavisto, ettei pölyä leviä sisäilmaan. Toinen huomio ilmanvaihtoon liittyen löytyy konehuoneesta. Kanaviston päälinja on saanut kolhun todennäköisesti asennusvaiheessa ja menettänyt pyöreän muotonsa. Vaikutus ei todennäköisesti ole suuri, mutta kanava tulisi korjata asianmukaiseen kuntoon. Liite 1

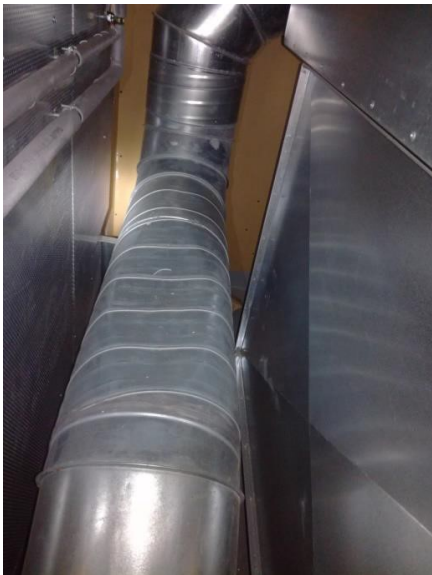
**Kuva 11.** Kolhiintunut ilmanvaihtokanava konehuoneessa.

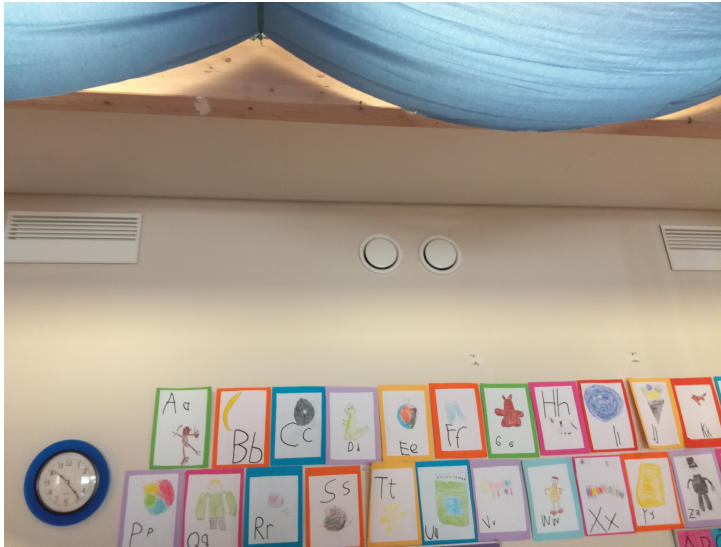
**Kuva 12.** Alkuperäisen osan tulo- ja poistoilmanvaihto elimet lähekkäin toisiaan.

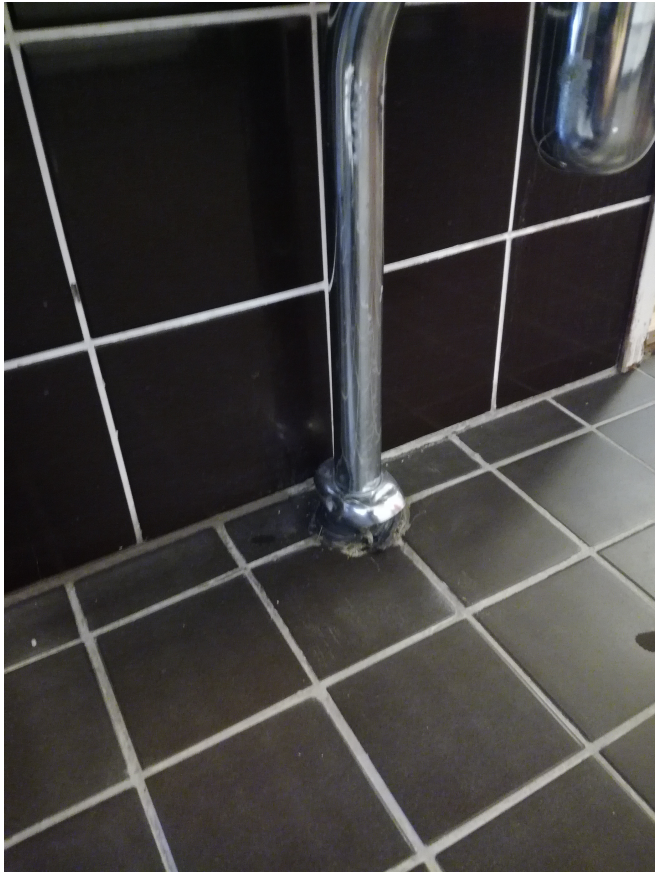
**Kuva 13.** Huonosti tiivistetty pesualtaan viemäröinti.

Lämmityspattereiden toiminta on ollut heikkoa alkuperäisessä osassa. Käyttäjän mukaan patteri ei lämпиä ollenkaan tai päinvastaisesti on liian kuuma. Ongelma korjaantuu patterien uudella perussäädöllä tai patterit ilmaamalla. Käyttäjä on valitellut viemärin hajusta ympäri rakennusta. Yksi ongelman lähde on kuivakaivo, jonka haju neutralisoitiin kaatamalla kaivoon vettä ja kaivoon asennettiin umpikansi. Muut viemärin hajut tulevat ryhmä- ja wc-tilojen huonosti tiivistetyistä pesualtaiden viemäriputkista. On suositeltavaa tiivistää kaikki viemäri­läpiviennit hajuhaitan poistamiseksi. Liite 1

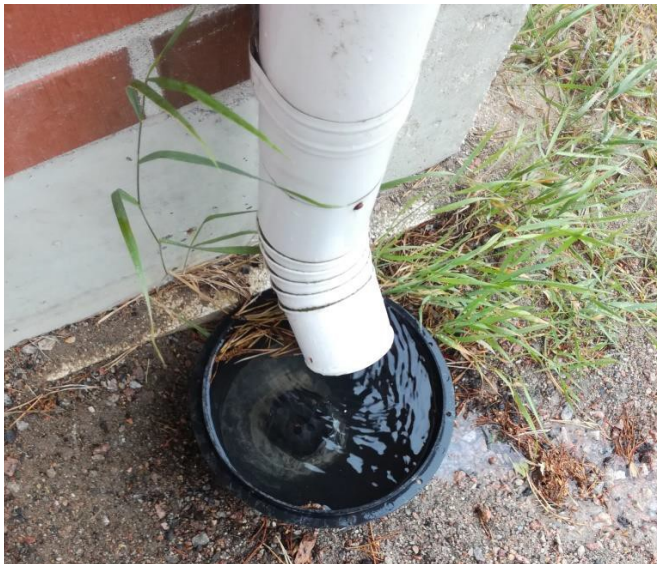
**Kuva 14.** Tukkeutunut räystäskaivo.

Päiväkodin salaojajärjestelmä toimii asianmukaisesti eikä tukoksia näkynyt. Eräs räystäskaivo on tukkeutunut hiekasta, jota lapset leikkien yhteydessä kaatavat kaivoon. Kaivo tulee puhdistaa esimerkiksi imuautolla, ettei räystästä johtuva vesi aiheuta ylimääräistä kosteusrasitusta perustuksille. Ulkovarastojen kunto on hyvä tai tyydyttävä. Käyttäjältä on saatu valituksia oudosta hajusta varastoissa, mutta arvion aikana en kiinnittänyt huomiota eriskummalliseen hajuun. Huomasin kuitenkin, että varastossa säilytetään lelujen lisäksi myös puutarhavälineitä, kuten multa. Multa, vanhat lelut ja vanha puu saattavat olla oudon hajun lähde. Päiväkodin aita oli paikoin päässyt nurjahtamaan. Turvallisuus syistä alueen aitaus tulee suoristaa asianmukaiseksi ja tarvittaessa tukea tai uusia nurjahtaneita osia. Liite 1

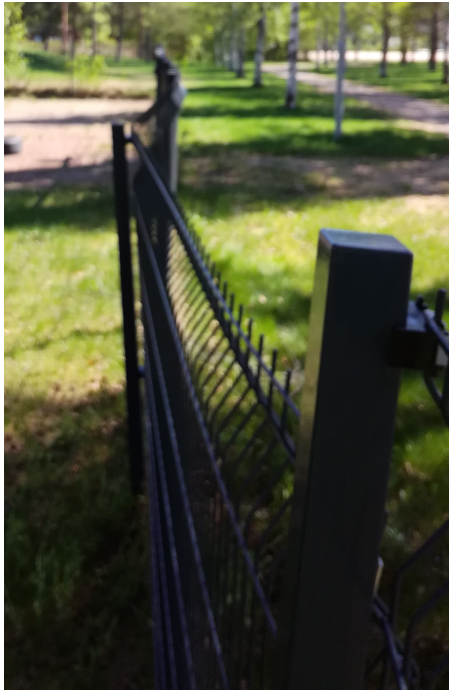
**Kuva 15.** Nurjahtanut aidan osa.

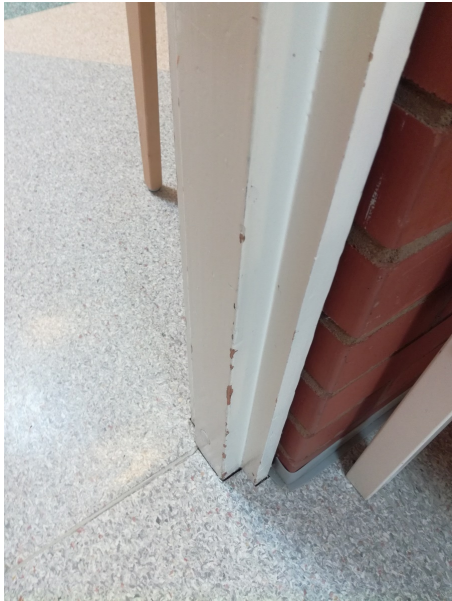
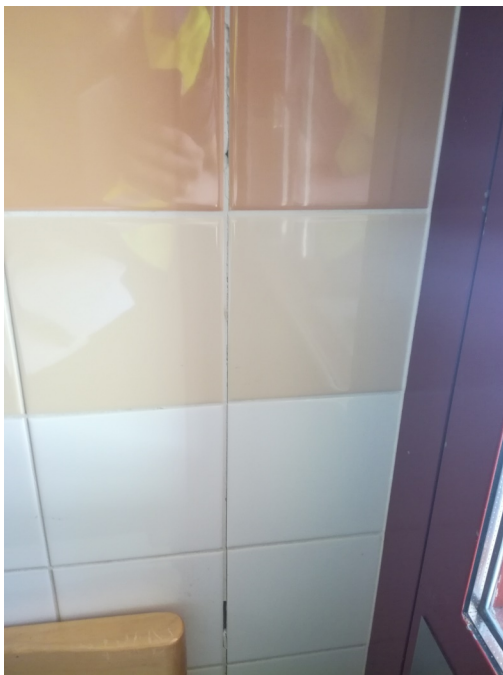
*Kuva 2: Uuden puolen eteisen oven vieraista laatoista saumalaastia on paikoin irronnut*

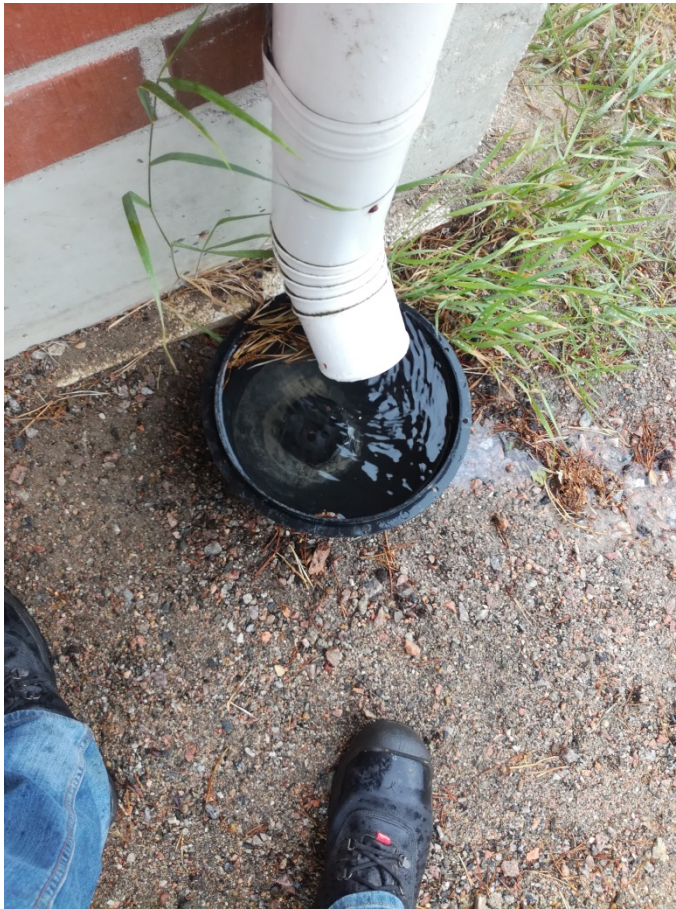
*Kuva 4: Uuden rakennuksen nurkalla räystääskaivo ei toimi asianmukaisesti, koska putki on täynnä hiekkaa*

Yhdyskäytävän yläpuolella räystääs oli hieman vääntynyt. Muutoin räystäät näyttivät olevan hyvässä kunnossa eikä muita korjauksia tarvitse tehdä. Rakennuksen itäisen nurkan räystääskaivo on täynnä hiekkaa. Hiekka täytyy imeä pois sadevesijärjestelmän asianmukaisen toimimisen vuoksi. Lisäksi vanhan osan välinevaraston syöksytorvea ei ole varustettu kaivolla, joten kaikki sadevesi johtuu suoraan maahan asfaltille. Lähivuosina olisi syytä lisätä räystääskaivo ja liittää se muuhun sadevesijärjestelmään.

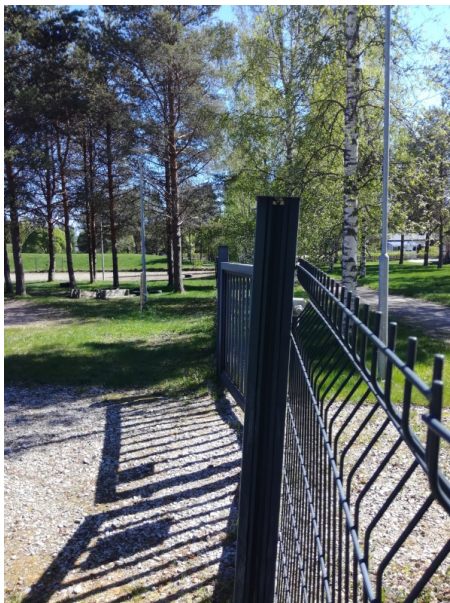
*Kuva 5: Porttitolppa eteläpuolella on päässyt nurjahtamaan*

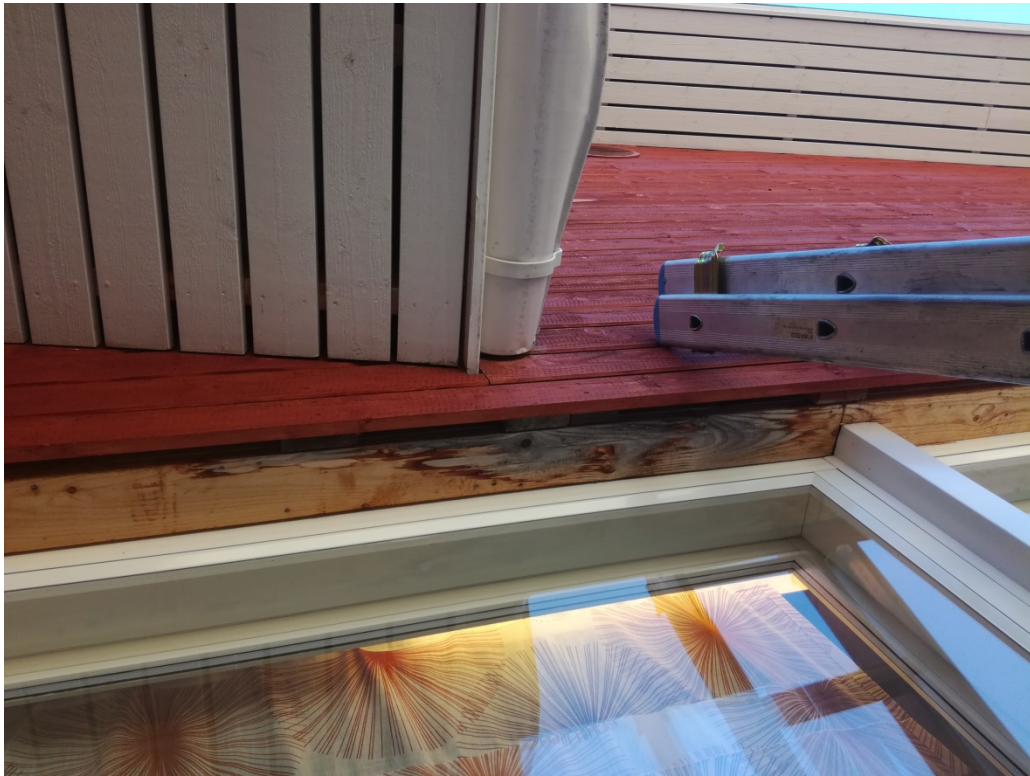
*Kuva 6: Rästäs on vääntynyt yhdyskäytävän yläpuolella ja ikkunan yläpuolinen lauta on jätetty maalaamatta*

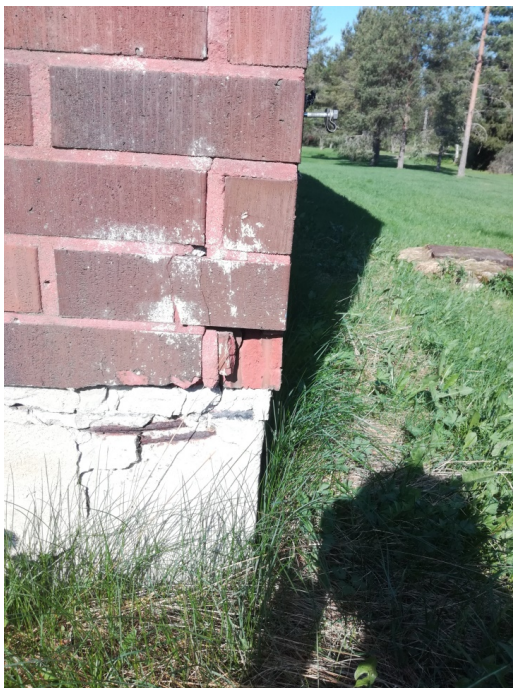
*Kuva 7: Vanhan rakennuksen sokkelissa on halkeama koillisnurkassa. Ulkoseinä-rakenne on aikansa mukainen, eli seinässä ei ole tuuletusrakoa.*

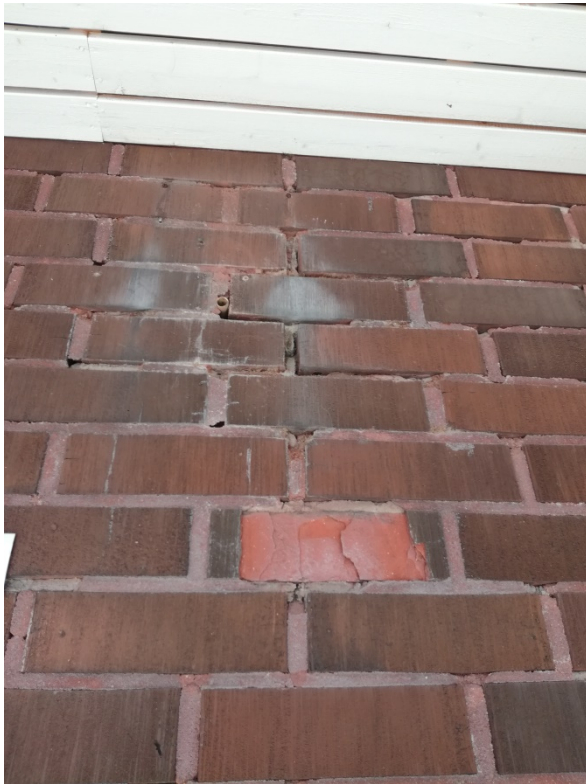
*Kuva 8: Toimiston ulkoseinässä tiilen ja saumalaastin lohkeamia*

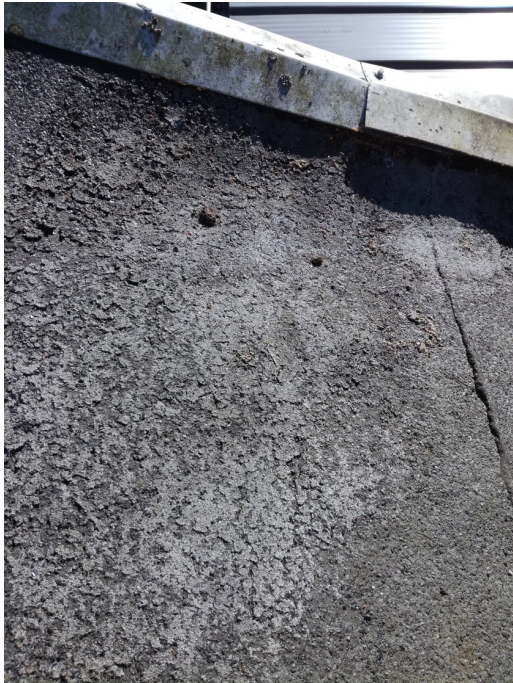
*Kuva 9: Huopa on ylittänyt teknisen käyttöikänsä*

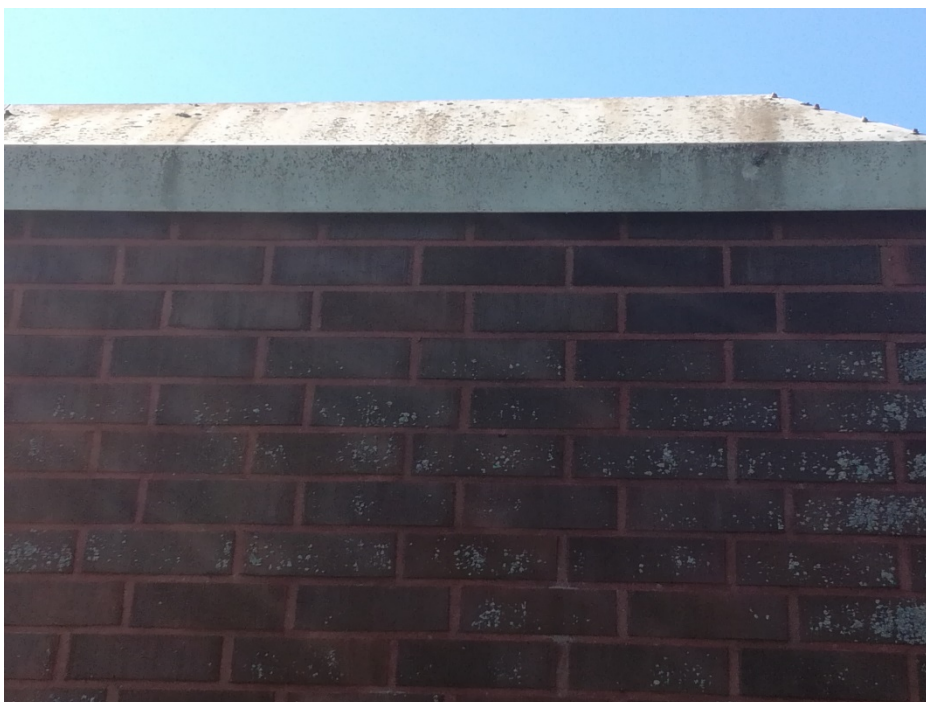
*Kuva 10: Vanhan osan katon pellit ja julkisivu ovat keränneet sammalta ja likaa*

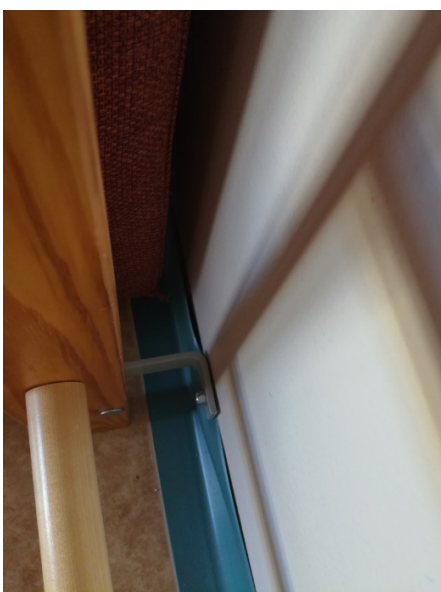
Lattiapintoina valtaosassa tiloja on muovimatto. Märkätiloissa lattiapinnoilla on laatta, paitsi uuden puolen wc-tiloissa muovimatto. Mattopinta näytti silmämääräisesti pysyneen hyvänä eikä irtoamisia ollut näkyvissä koko rakennuksessa, pois lukien yhtä ryhmätilan seinää. Seinällä nosto on lähtenyt irtoamaan puolapuiden kiinnikkeen kohdalta. Matto tulee liimata takaisin ennen suurempaa repeämää.

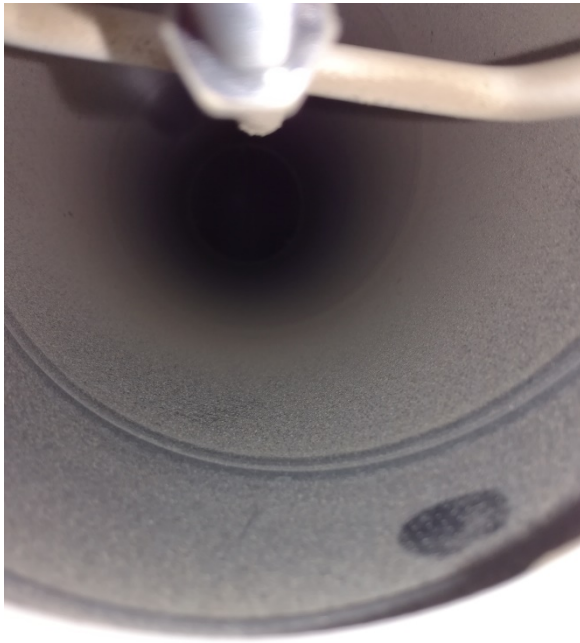
Varsinkin sisällä sijaitsevien komerovarastojen poistokanavan suulla oli paljon mustaa likaa. Myös kanavan sisällä oli melko paljon pölyä. Kanavat tulee ennen mittausten suorittamista puhdistaa pölystä ja liasta.

*Kuva 12: IV-kanava on pölyinen*

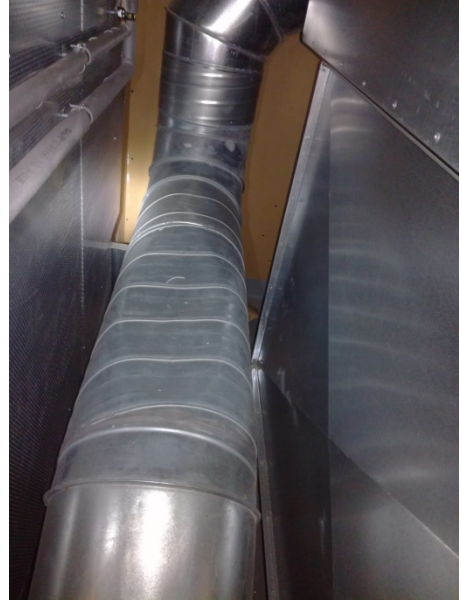
*Kuva 13: IV-putki on saanut ison lommon ja vääntynyt neliskanttiseksi päällisin osin*

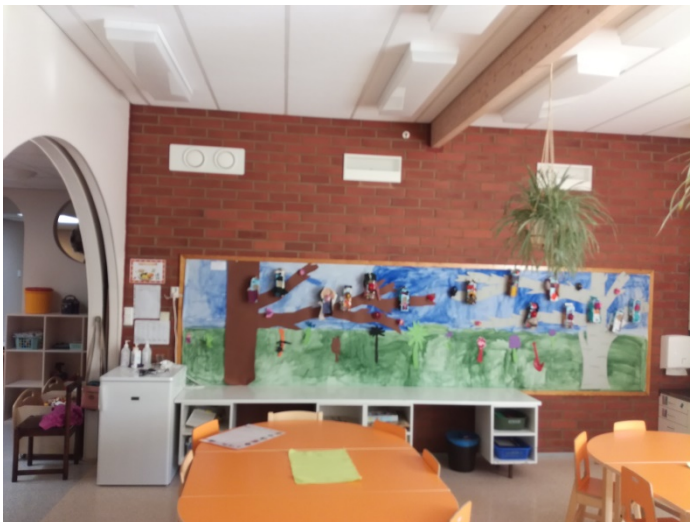
*Kuva 14: Ryhmätilan vierekkäin asennetut poisto- ja tuloilma kanavat*

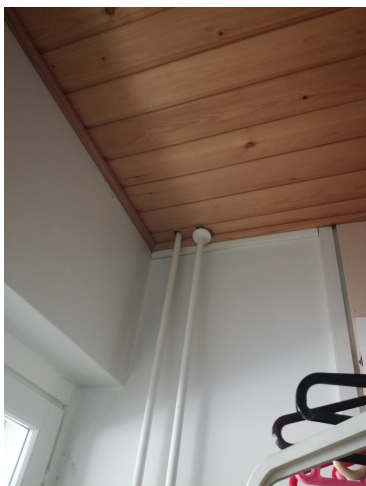
*Kuva 15: Putkien läpivienti renkaita puuttui rakennuksessa sieltä täältä*

Koko rakennuksessa oli siellä täällä huonosti tehtyjä läpivientejä ja esim. muovirenkas puuttui. Käydään läpiviennit läpi ja tarpeen mukaan korjataan asianmukaisiksi.

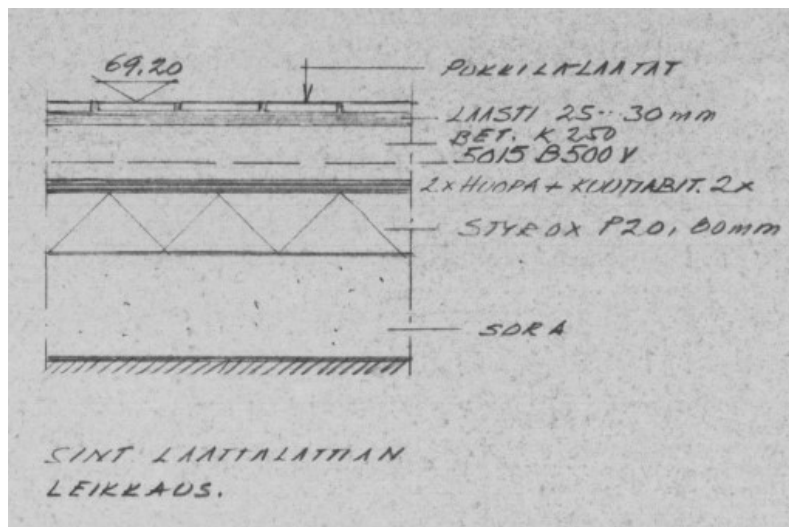
*Vanhan puolen märkätilojen alapohja, laattapinta*

Märkätilojen osalta tulisi tarkistaa betonilaatan paksuus, sillä sitä ei ole merkattu kuviin.
