Elina Suominen

Omakotitalon korjaussuunnitelma

**Omakotitalo
Länsitie 34, Kajaani**

LÄMPÖKUVAUSRAPORTTI

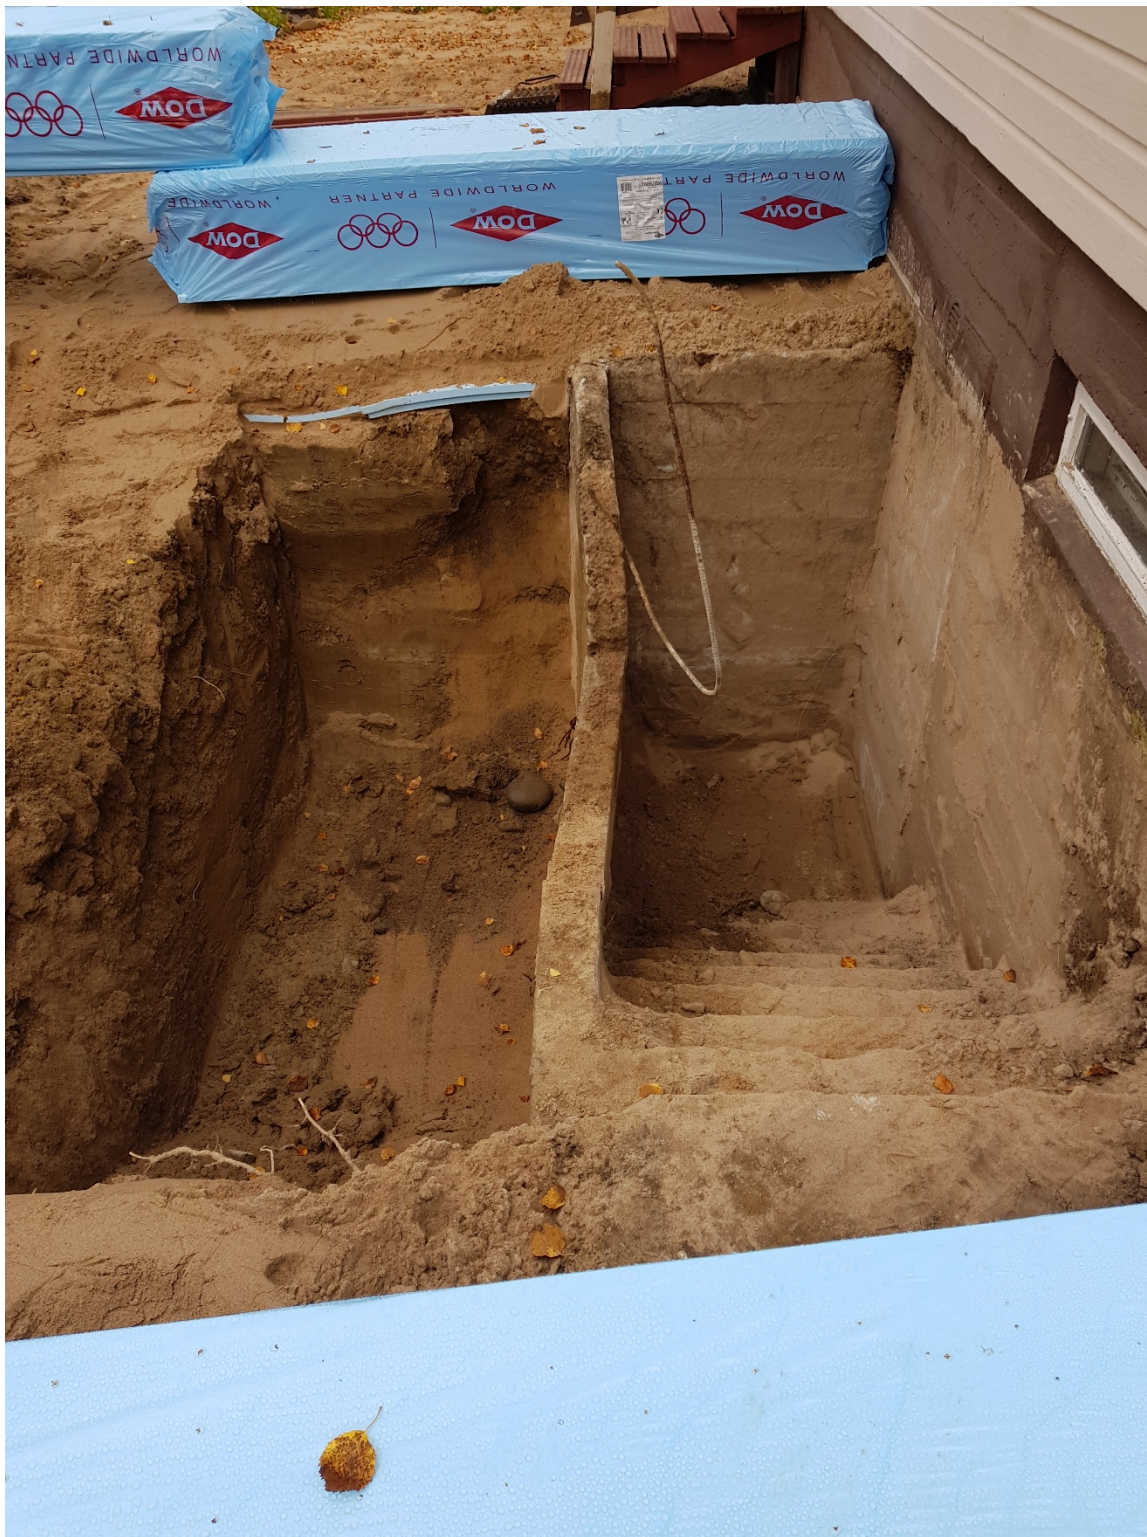
Rakennuksessa ei ole salaojia sen ajan rakennustavan mukaisesti. Kajaanin Purolan maaperä on suurelta osin savimaata ja hienoa silttiä (kuva 3). Maapinnan kallistukset ovat mitättömät.

Kuva 3. Maaperä on hienoa silttiä ja savea.

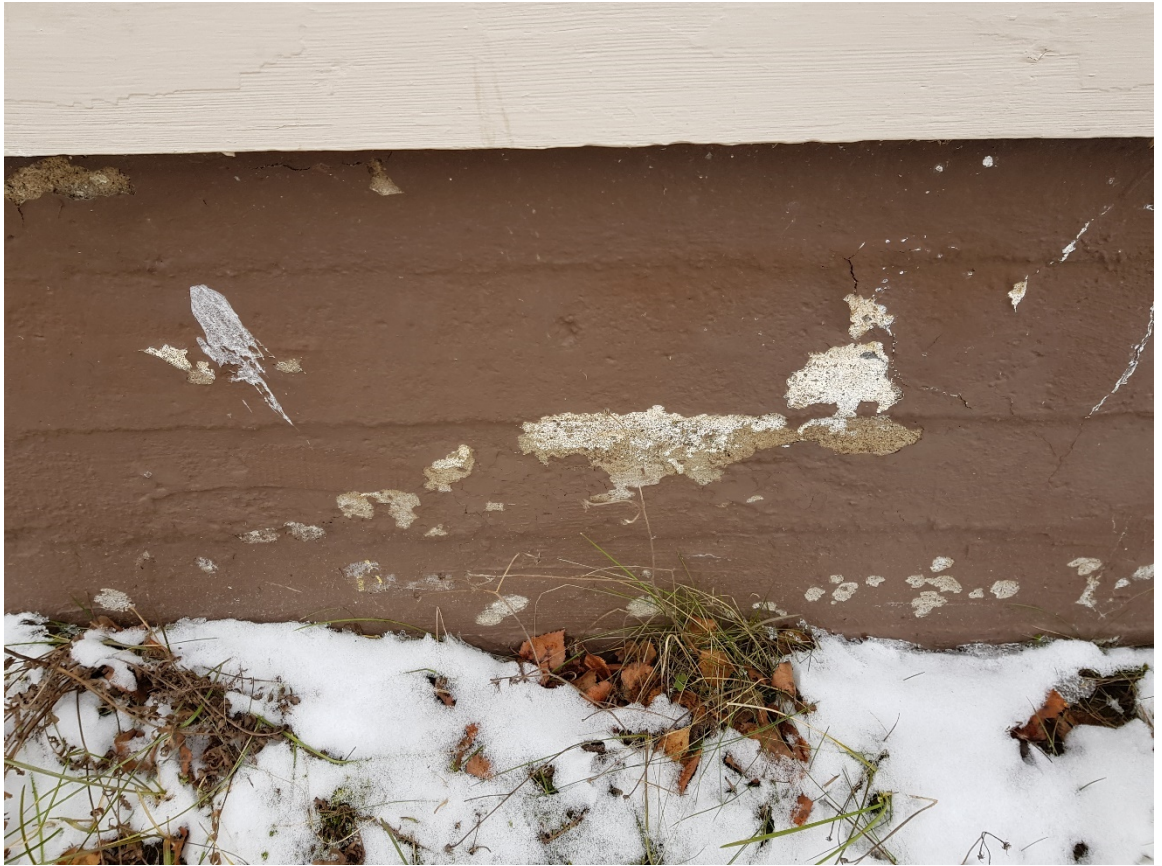
Sokkelin ulkopinta tulee vedeneristää, koska maanvastaisen laatan yläpinnan tulee olla vähintään 300 mm ympäröivää maanpintaa korkeammalla. Sokkelin pinnoite on osin irronnut (kuva 9), joten se tulisi uusida. Maaperä on silttiä ja savea, joten roudaneristys tulee korjata riittäväksi perutussyvyyden ja maa-ainesten mukaan. [9.]

Kuva 9. Sokkelin pinnoite on osin irronnut.

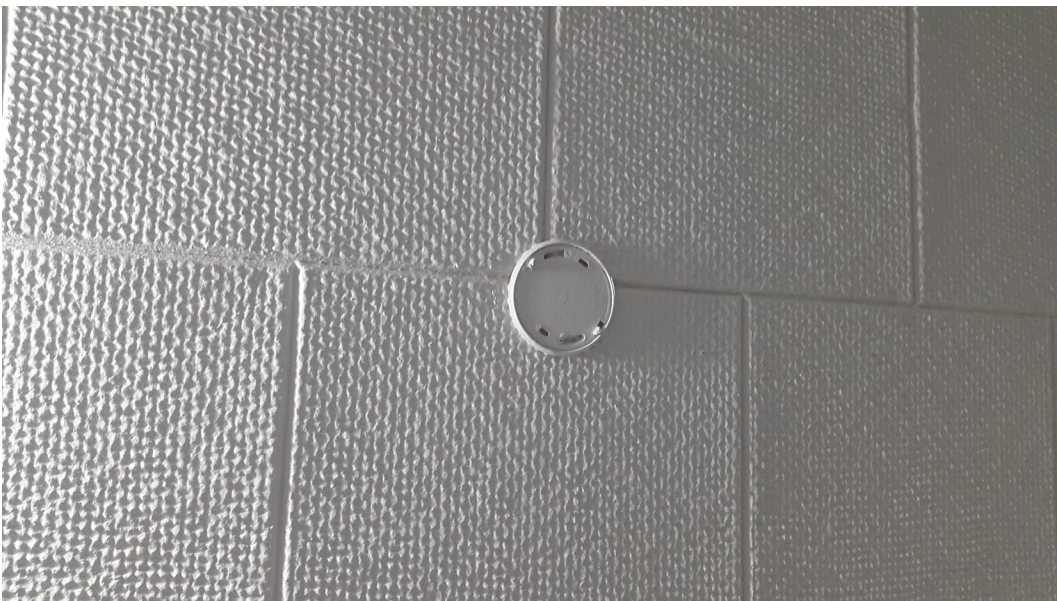
Palovaroitin puuttuu.

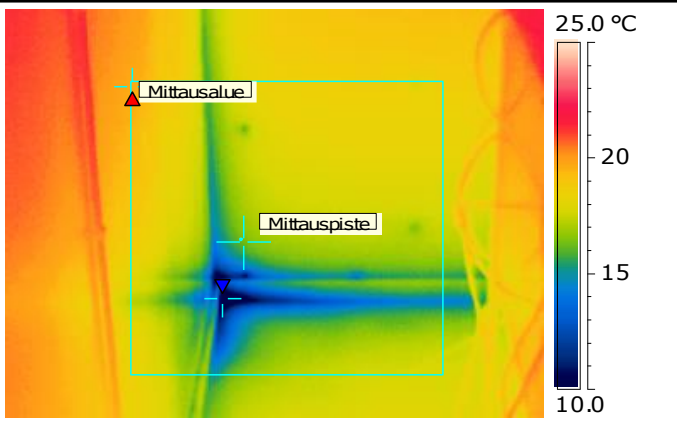
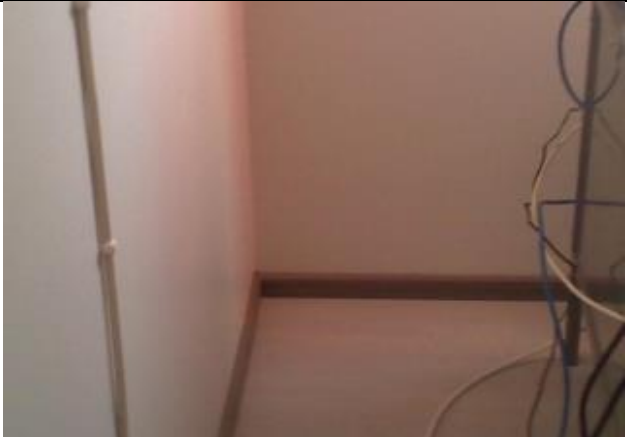
Kuvaspaikka: Olohuone

Kommentit: Nurkassa ilmapuotokehta. Lämpötilaindeksi 51 (katso sivu 2.). Minimilämpötilä 6,8 °C.

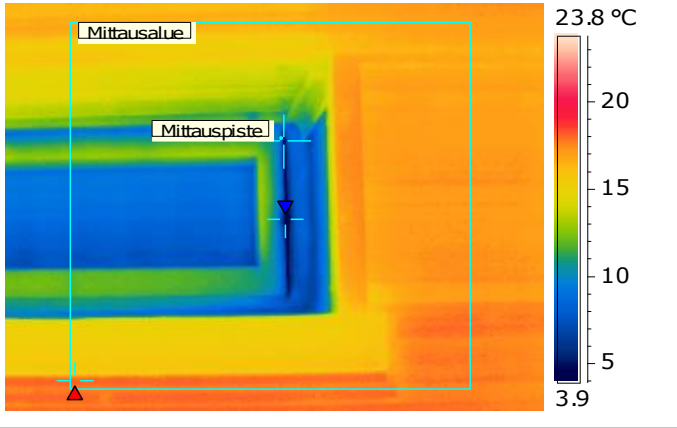
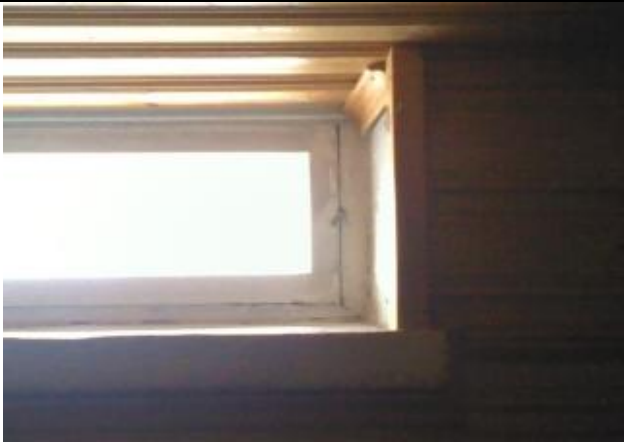
Kuvauspaikka: Pukuhuone

Kommentit: Ikkunassa on tiivistevuotoa.

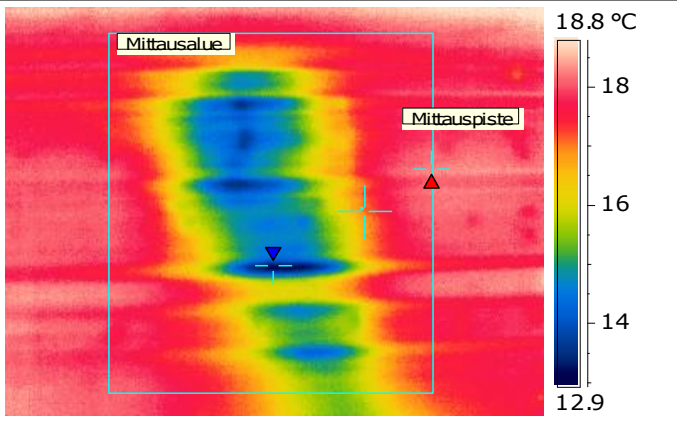
Kuvauspaikka: Pukuhuone

Kommentit: Seinän pintalämpötilä on paikallisesti muuta seinää alhaisempi.
