Opinnäytetyö (AMK)

Jesse Virtanen

PYÖRREVIRTATEKNIIKAN HYÖDYNTÄMINEN ERISTEEN ALAISEN KORROOSION HAVAITSEMISESSA

UTILIZATION OF PULSED EDDY CURRENT TECHNOLOGY FOR DETECTING CORROSION UNDER INSULATION

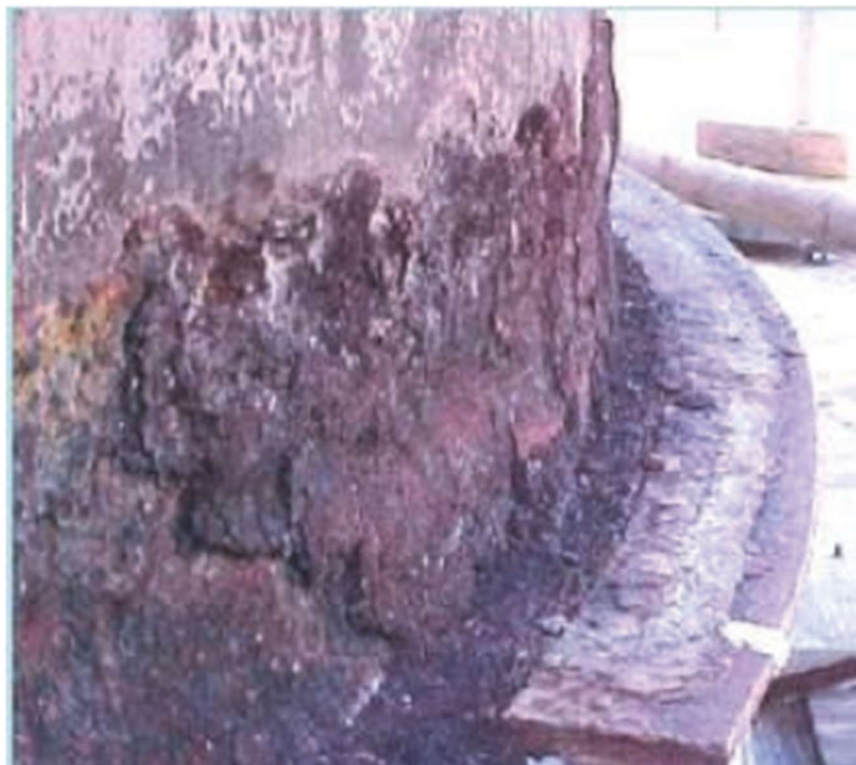
Kuva 4. Eristeen tukirenkään CUI-vaurio. (API Recommended Practice 583 Corrosion Under Insulation And Fireproofing 2014, 17.)

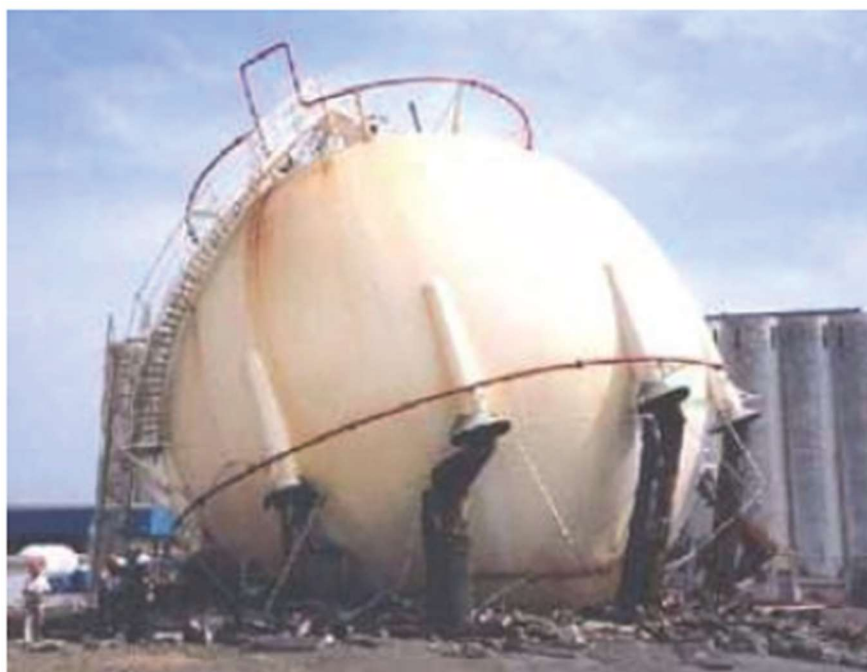
Kuva 5. Pallosäiliön luhistuminen CUI-vaurion vuoksi. (API Recommended Practice 583 Corrosion Under Insulation And Fireproofing 2014, 17.)

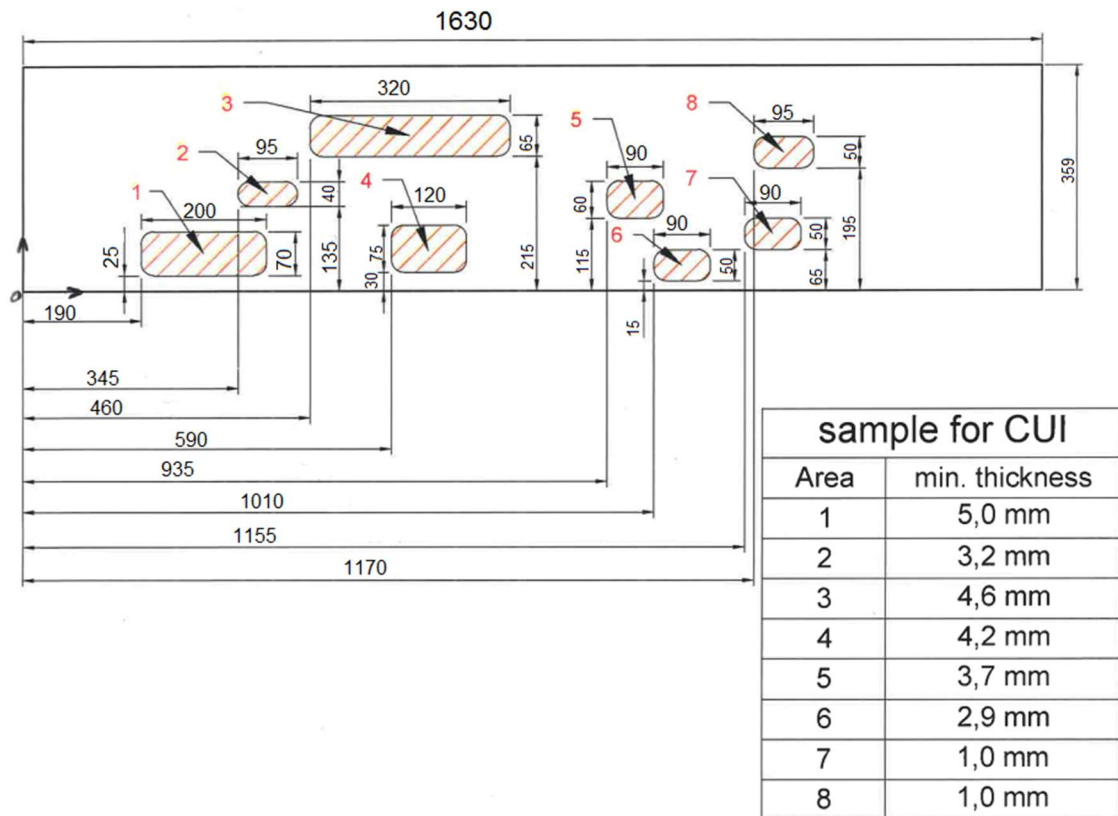
Eristepaksuus Nesteen testiputkelle oli 50 mm, seinämävahvuuden ollessa 6,02 mm. Kuvassa 10 on esitetty putkeen hiotut vauriot sekä niiden syvyudet. Keinotekoisista vaurioista tehtiin taulukko, johon oli merkitty vaurion ala, todellinen jäljellä oleva seinämävahvuus sekä saadut tarkastustulokset. Taulukkoon merkittiin myös prosentuaalinen jäljellä oleva seinämävahvuus, koska käytettävät laitteet ilmoittavat seinämän suhteellisen paksuuden eivätkä absoluuttista jäljellä olevaa seinämävahvuutta. Vaurion havaitseminen merkittiin vihreällä pohjavärillä ja havaitsemattomuus merkittiin punaisella pohjavärillä. Eddyfin edustajille ei kerrottu vaurioiden sijaintia, kokoa tai syvyyttä, näin testi oli luotettavampi.

Kuva 10. Testiputken leikkauskuva, johon on merkattu keinotekoisten vaurioiden sijainnit, koko ja syvyys (Dekra Industrial.)

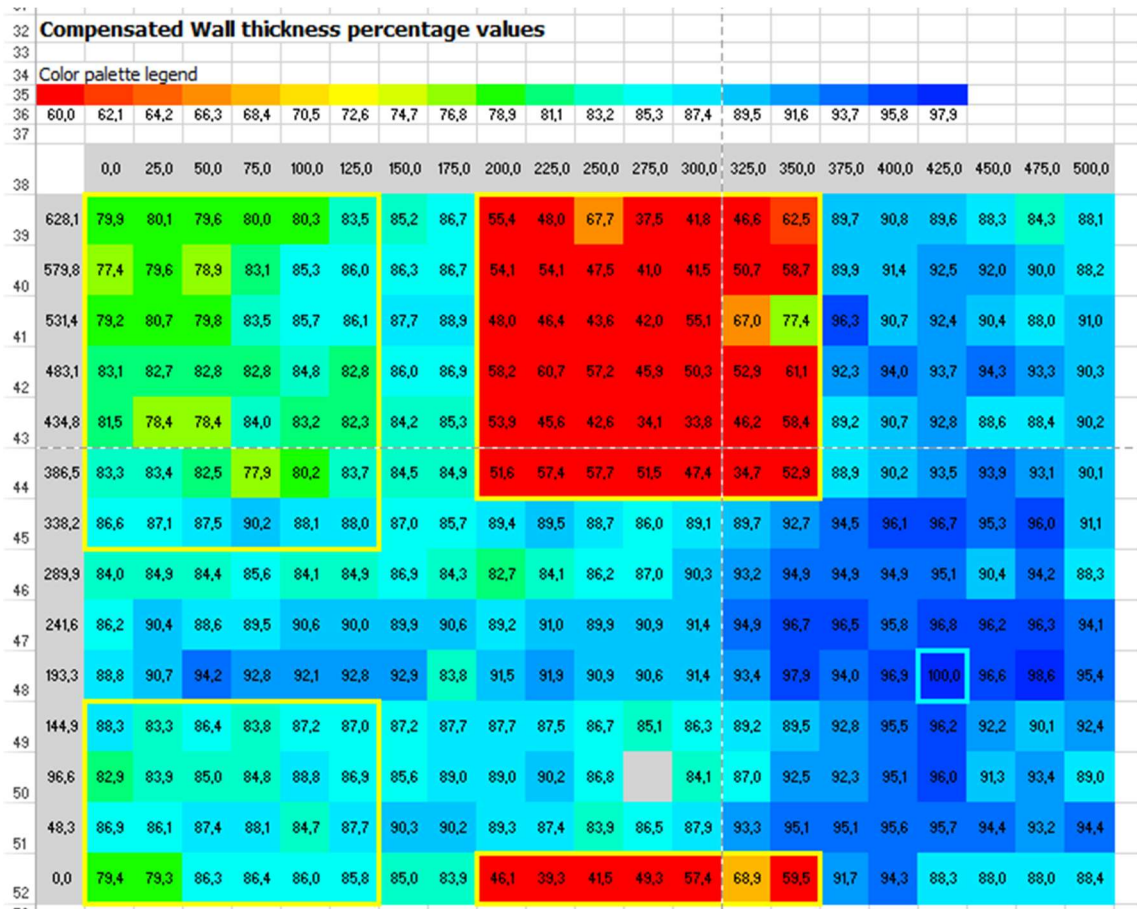
Testin yhteydessä havaittiin, että sinkitty hiiliteräspelti heikentää vaurioiden havaitsemistarkkuutta. Laitte havaitti vauriot 5,6,7 ja 8 mutta laitteen ilmoittama jäljellä oleva seinämävahvuus oli suurempi kuin todellinen seinämävahvuus. Havaitut vauriot on merkitty taulukkoon 14. Eristepinnoitteen ja eriste villan välissä oli myös alumiinifolioon käärittyä kanaverkkoa, joka myös vaikeutti tarkastuksen suorittamista. Eddyfin ilmoittama tarkastusnopeus yksittäisluotaimella ei pitänyt täysin paikkansa. Tarkastusnopeudeksi voidaan sanoa noin 5 metriä tunnissa, jos tarkastettava kohde on luokse päästävyydeltään hyvä ja ympärillä on tarpeeksi tilaa tarkastuksen suorittamiselle. Sinkitystä hiiliteräspelistä johtuneen havaitsemisherkkyuden heikentymisen vuoksi, keskityttiin testiputkessa vain toiseen puolikkaaseen, jossa sijaitti syvemmät vauriot. Laitte havaitti neljä aluetta, joista on seinämävahvuus pienentynyt. Tämän jälkeen saadut tulokset käytiin tarkemmin läpi tietokoneella käyttäen apuna compensated wall thickness-työkalua (CWT). Työkalun avulla pystytään pienentämään mittausaluetta, jonka seinämävahvuuden keskiarvoa laite on mitannut ja siten saamaan tarkempia tuloksia kiinnostusta herättäneiltä alueilta. Kuvassa 11 on esitetty havaitut vauriot heti tarkastuksen yhteydessä. Kuvassa 12 on tuloksia tarkennettu compensated wall thickness-työkalun avulla.

Kuva 12. Tarkastuksessa saadut tulokset jäljellä olevasta prosentuaalisesta seinämävahvuudesta, joita on tarkennettu compensated wall thickness-työkalun avulla. Vaurioiden järjestys: 5, 8, 6, 7.

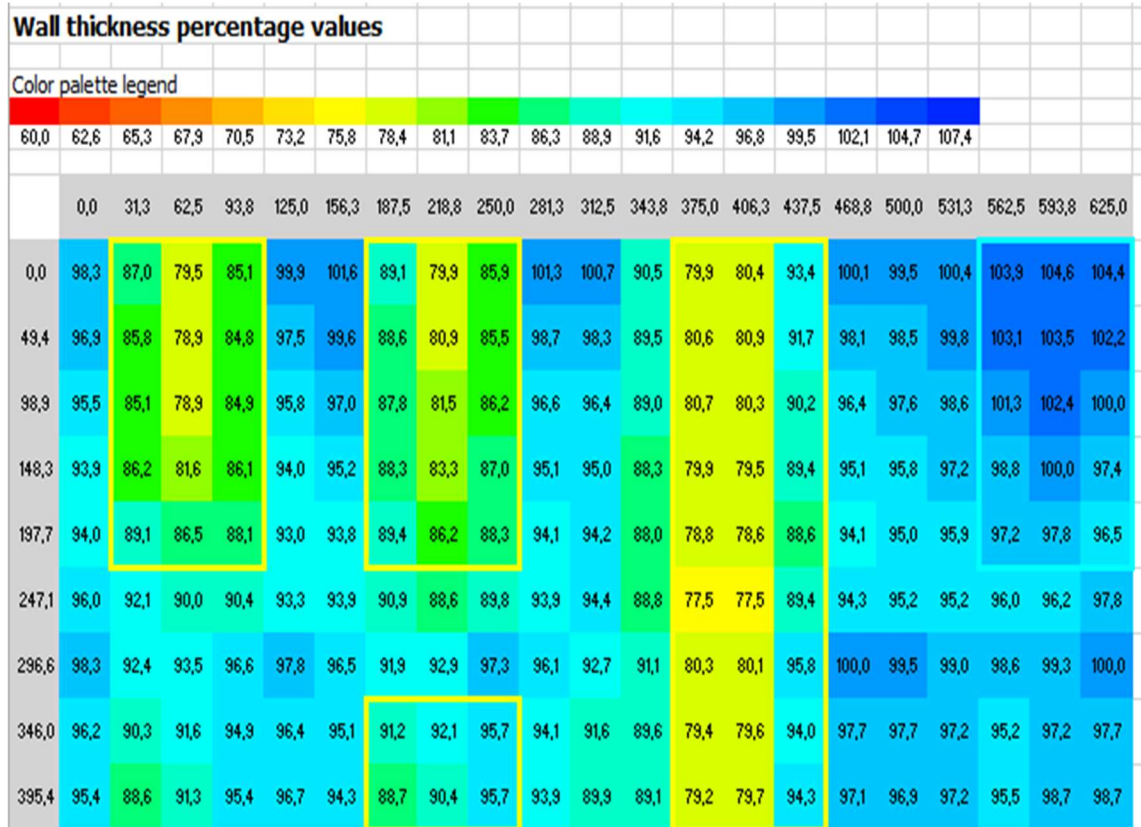
Kuva 14. Eddyfin testiputkesta PECA-luotaimella saadut tarkastustulokset jäljellä olevasta prosentuaalisesta seinämävahvuudesta.

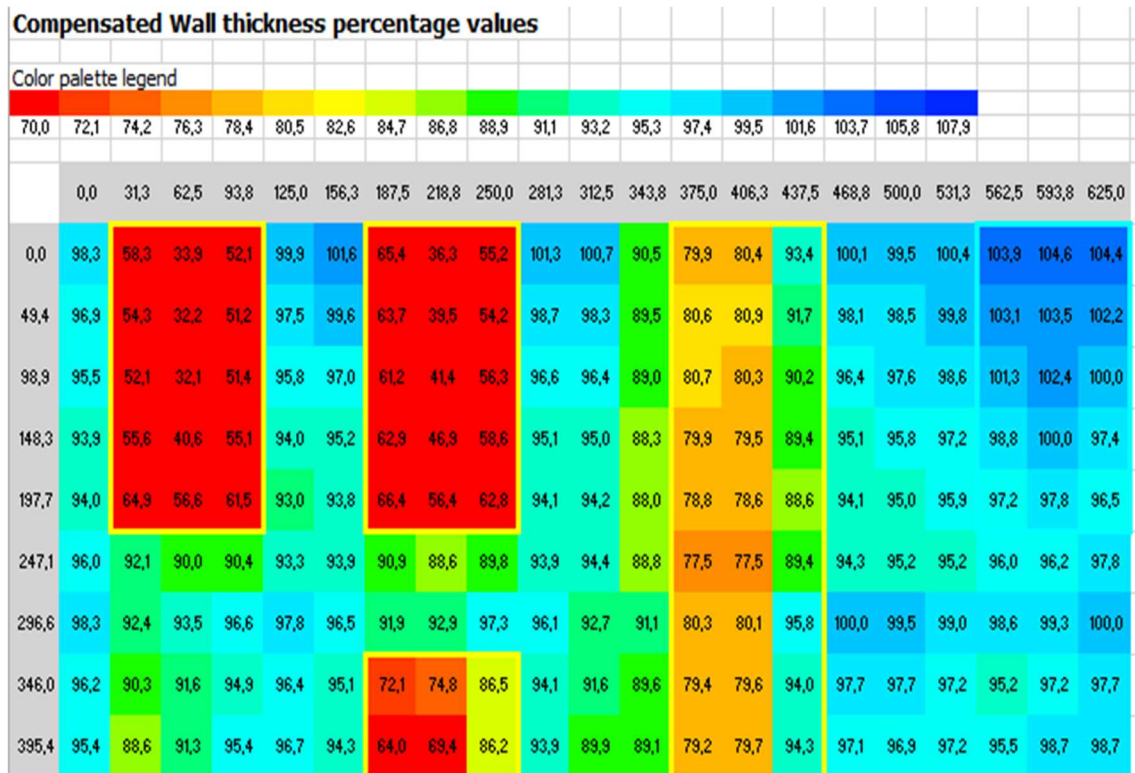
Kuva 15. Eddyfin testiputkesta PECA-luotaimella saadut ja CWT-työkälulla tarkennetut tarkastustulokset jäljellä olevasta prosentuaalisesta seinämävahvuudesta.

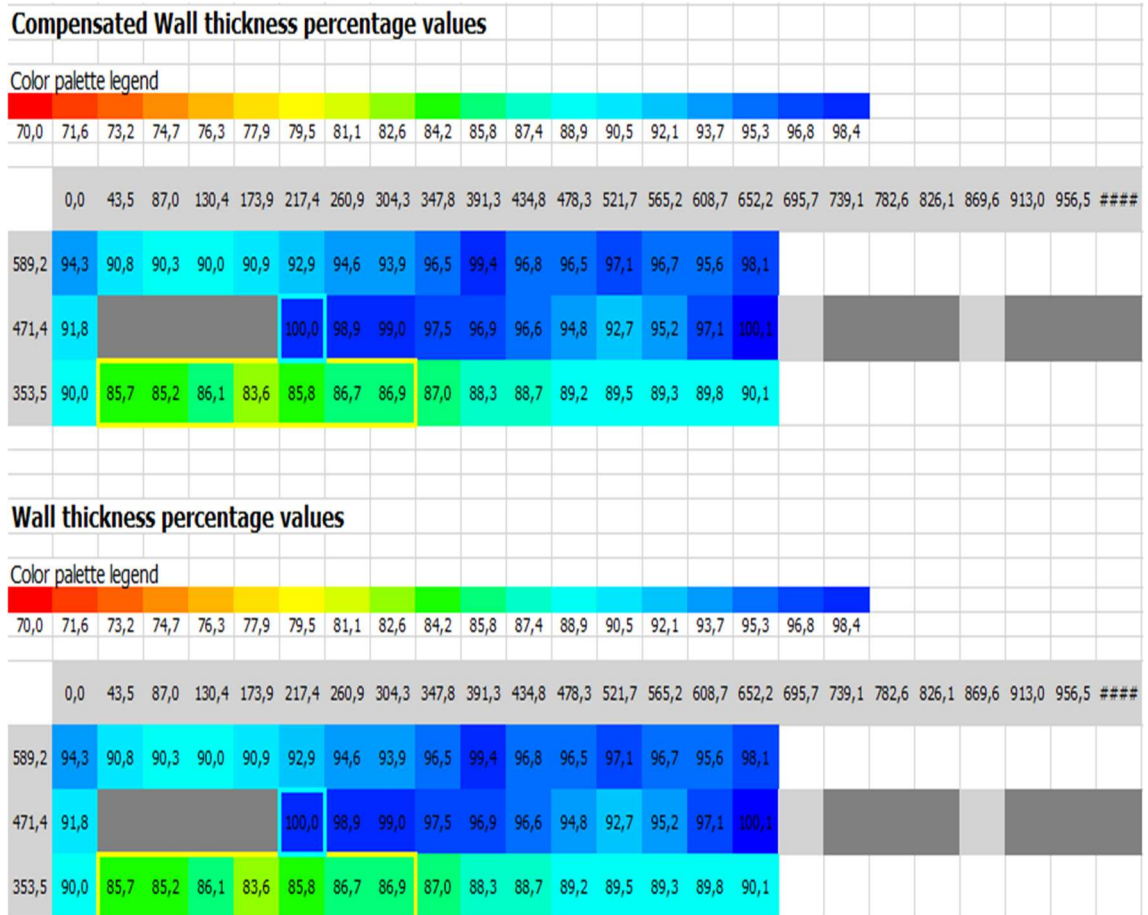
Putkiston kenttäkohteen demo suoritettiin BEL-yksikön kohteessa, jossa tiedettiin olevan eristeen alaista korroosiota. Kenttäkohde oli pituudeltaan yhteensä 5500 mm. 8” tuuman putken eristepaksuus oli 40 mm ja seinämävahvuus 8,18 mm. Kohde koostui pystysuorasta sekä vaakasuorasta putken osasta. Pystysuorassa putkessa tiedettiin olevan eristeen alasiesta korroosiosta johtuvia vaurioita juuri siinä kohtaa, josta niitä kenttätestissäkin löydettiin. CWT-työkälulla saatu tarkastustulos näytti jäljellä olevaksi seinämävahvuudeksi noin 55 % eli 4,5 mm. Todellinen jäljellä oleva seinämävahvuus oli kohteessa noin 6 mm tai 75 %, joten saatu tarkastustulos ilman CWT-työkälyä oli tässä kohtaa todennukaisempi. Vaakasuorassa putkessa todellinen jäljellä oleva seinämävahvuus oli noin 6,5 mm ja siten saadut tulokset vastasivat todellisuutta. Kuvassa 16 on vaakasuoran putken tarkastustulokset CWT-työkälulla tarkennettuna, sekä ilman tarkennusta. Kuvassa 17 on esitettyä pystysuoran putken tarkastustulokset ja kuvassa 18 tulokset CWT-työkälulla tarkennettuna.

Kuva 16. Putkiston kenttäkohteen vaakasuoran osuuden tarkastustulokset

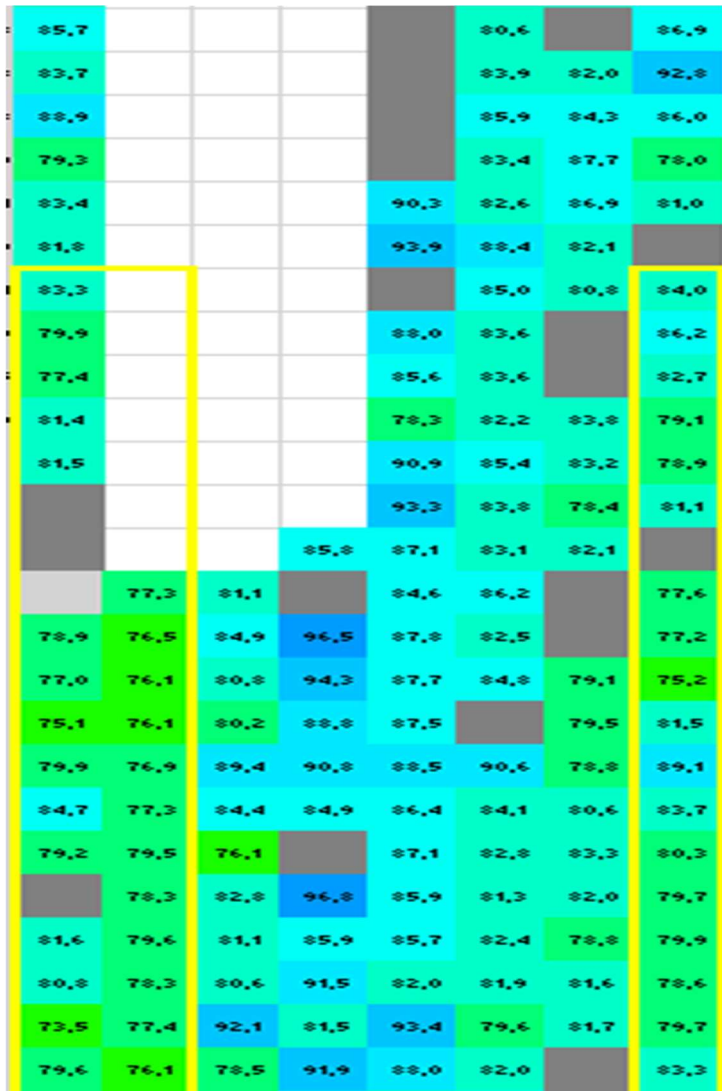
Kuva 17. Putkiston kenttäkohteen pystysuoran osuuden tarkastustulokset jäljellä olevasta prosentuaalisesta seinämävahvuudesta.

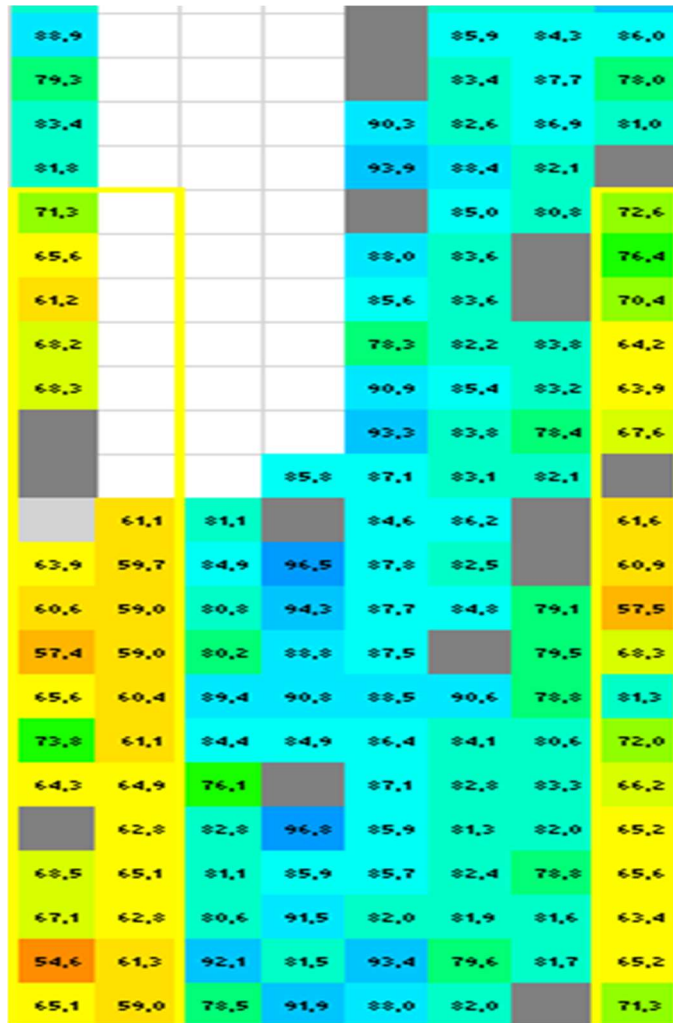
Kuva 18. Putkiston kenttäkohteen pystysuoran osuuden tarkastustulokset jäljellä olevasta prosentuaalisesta seinämävahvuudesta CWT-työkalulla tarkennettuna.

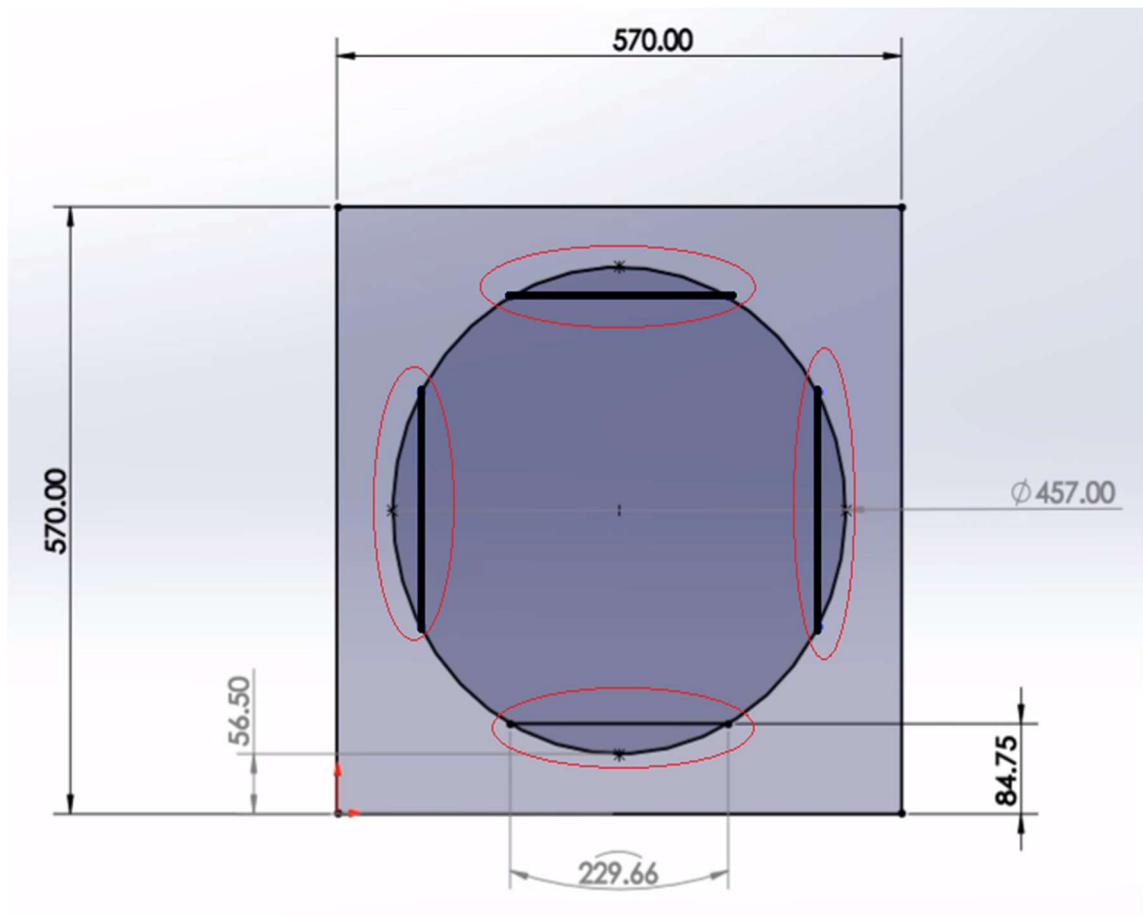
palosuojauksen ulkoreunasta. Tämä tarkoitti, että teräsjalan kokonaisympärysmittasta pystyttiin tarkastamaan n. 64 %. Tarkastuslaajuutta voidaan pitää varsin hyvänä, koska aiemmin palosuojauksen alapuolista teräsjalkaa ei ole pystytty lainkaan tarkastamaan rikkomatta palosuojausta. Tarkastuslaajuudesta johtuen menetelmä pystyy kertomaan, jos palosuojauksen alla on korroosiota mutta se voi myös jättää havaitsematta mahdollisia vaurioita, jos ne sijaitsevat sen 36 % alueella, jota ei pystytä tarkastamaan. Kuvassa 19 on Solidworksin avulla piirretty havainnekuva tarkastuslaajuudesta. Alueet, jotka pystytään tarkastamaan, on ympyröity punaisella.

Kuva 19. Nestekaasupallon palosuojatun teräsjalan laajin mahdollinen tarkastuslaajuus.

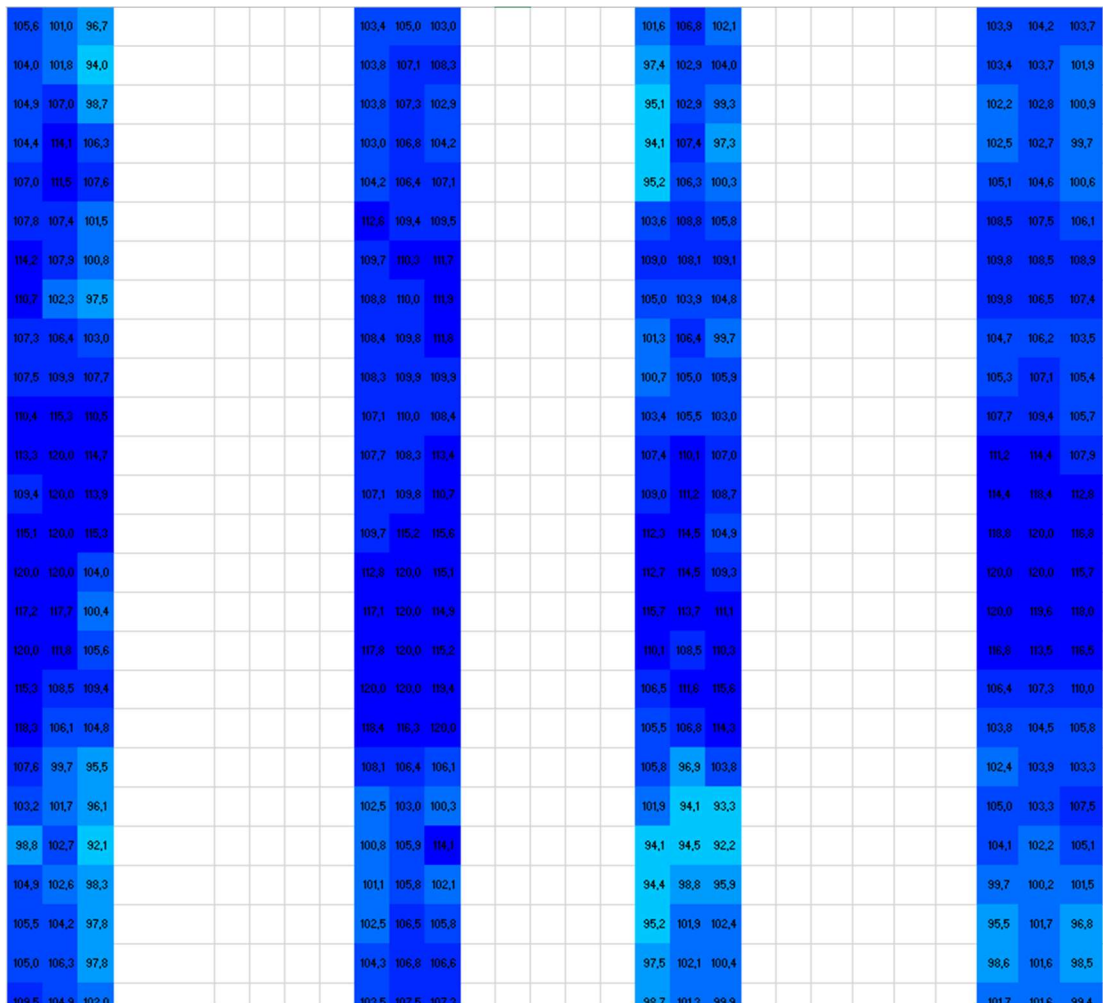
Jalka tarkastettiin kaikilta neljältä puolelta ja jokaiselta puolelta löytyy omat tarkastustulokset. Tulokset ovat järjestyksessä pohjois-, itä-, etelä- ja länsipuoli. Ilmansuunnat ovat alueilmansuuntia. Tarkastusten perusteella seinämävahvuus on ohentunut eniten jalan itä- ja eteläpuolelta. Suurin ohenema on puolella välissä jalkaa sen korkeus suunnassa. Vaurion kohdalla on palosuojauksessa sauma, jonka välistä vesi on todennäköisesti päässyt valumaan palosuojauksen sisälle. Arvioitu seinämävahvuuden ohenema on korkeintaan 23,8 % eli jäljellä oleva seinämävahvuus on suunnilleen 5,3 mm. Kuvissa 20,21 ja 22 on pallosäiliön jalan tarkastustulokset.

Kuva 20. Pallosäiliön jalan yläosan tarkastustulokset jäljellä olevasta prosentuaalisesta seinämävahvuudesta.

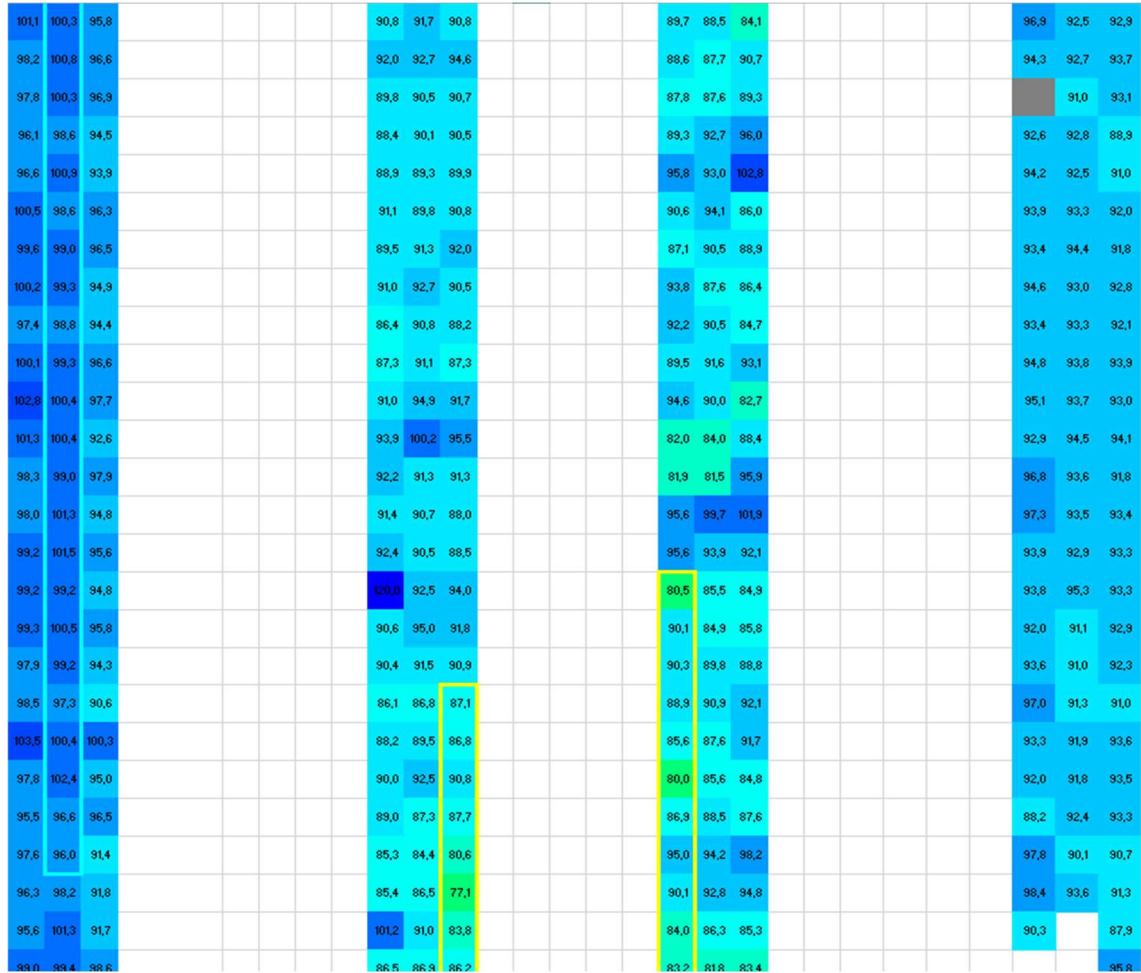
Kuva 21. Pallosäiliön jalan keskiosan tarkastustulokset jäljellä olevasta prosentuaalisesta seinämävahvuudesta.

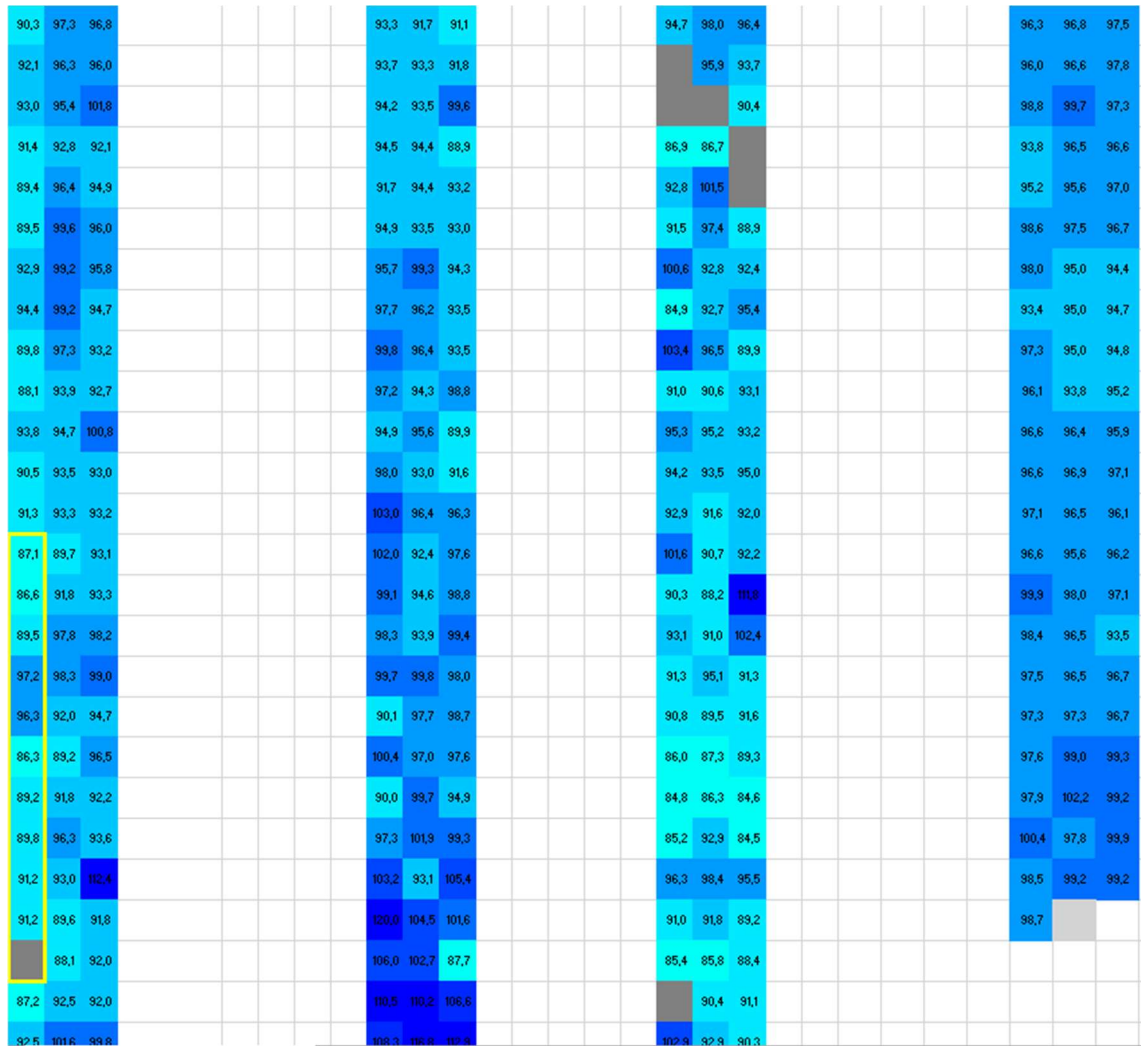
Kuva 22. Pallosäiliön jalan alaosan tarkastustulokset jäljellä olevasta prosentuaalisesta seinämävahvuudesta.
