Theodor Ahlbäck

KUNTOARVIO JA KORJAUSEHDOTUS

Tekniikka
2019

The purpose of this thesis was to make a condition assessment, repair proposal and an initial cost estimate for the renovation of an apartment building built in 1913 in Vaasa. On request of the client, the assessment is limited to the basement.

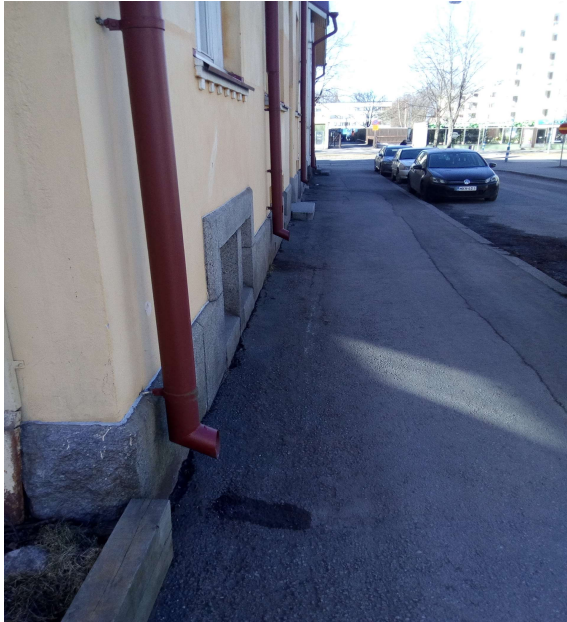
Rakennus sijaitsee kaupunkialueella. Pohjoisen- ja lännen puoleiset sivut rajoittuvat katualueeseen, jonka pinnoitteena on asfaltti. Asfaltti kallistuu pois rakennuksesta, joten pintavedet eivät näillä sivuilla aiheuta kosteusrasitusta kivijalalle. Kiinteistöllä ei ole rännikaivoja, vaan katolta tuleva sadevesi ohjataan kadun hulevesi kaivoihin. Kivijalassa ei ollut havaittavissa vaurioita.

Kuva 7. Kivitalon pohjoispääty.

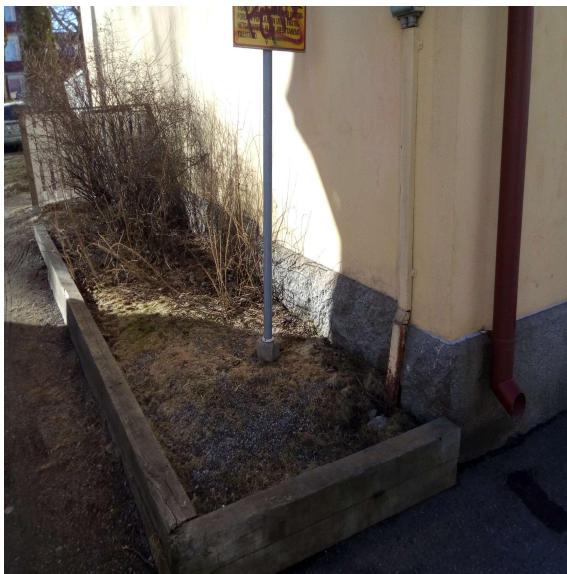
Pohjoispuolen sivu rajoittuu sisäpihalle, jonka päällysteenä on sorapinta. Kivijalan vieressä on pensastutuksia. Pintamaan kaato ei johda sadevesiä pois rakennuksen vierestä, vaan ne pääsevät imeytymään maahan. Tämä aiheuttaa kosteusrasitusta rakennuksen kellaritiloihin

Kuva 8. Kivitalon itäpääty.

Talo salaojitetaan ulkopuolelta, ja samalla maanpinnan alapuoliset rakenteet vesieristetään ja lisäeristetään ulkopuolelta (kuva 16). Koska talon sijaitsee kallion päällä, on mahdollista, että kalliota joudutaan louhimaan salaojansaamiseksi oikeaan syvyyteen anturan alapuolelle.

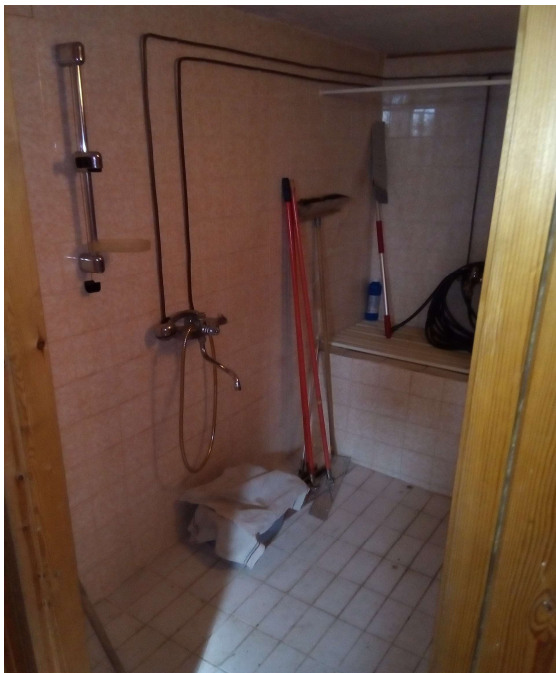
Suihkutilat ovat 80-luvulta, joten ne ovat käyttökänsä päässä. Vesieristeet eivät ole nykyajan vaatimusten mukaiset, eikä viemärointiä ole yhdistetty uusittuun jätevesiputkistoon. Lattiatasossa olevissa puuosissa (ovet, karmit) havaittavissa lahoamista, laatoitus tummunut. Tiloissa ei ole toimivaa ilmanvaihtojärjestelmää.

Kuva 9. Kellarin suihkuhuone.

Nykyisten märkätilojen lattia-ala on 18,15 m². Märkätilat sisältävät saunan, suihkutilat ja pukuhuoneen. Kyseiset tilat rakennetaan uudestaan edellä mainittujen korjaustöiden jälkeen. Vanhat rakenteet puretaan kokonaisuudessaan ja uudet tilat rakennetaan nykyisten määräysten mukaisesti.

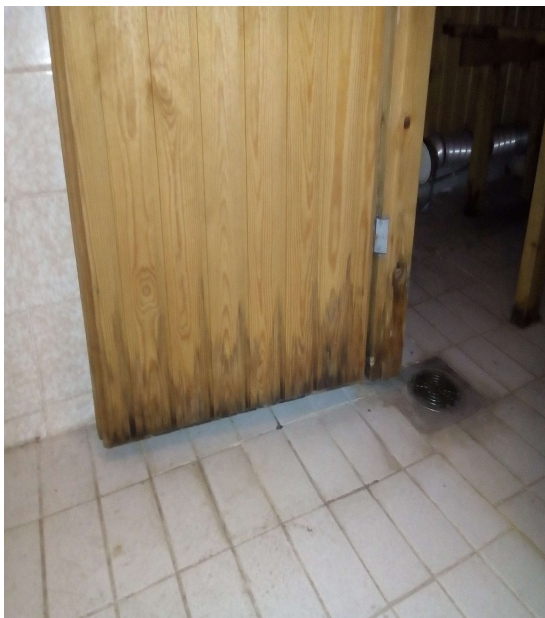
Kuva 10. Saunan ovesa lahoa.

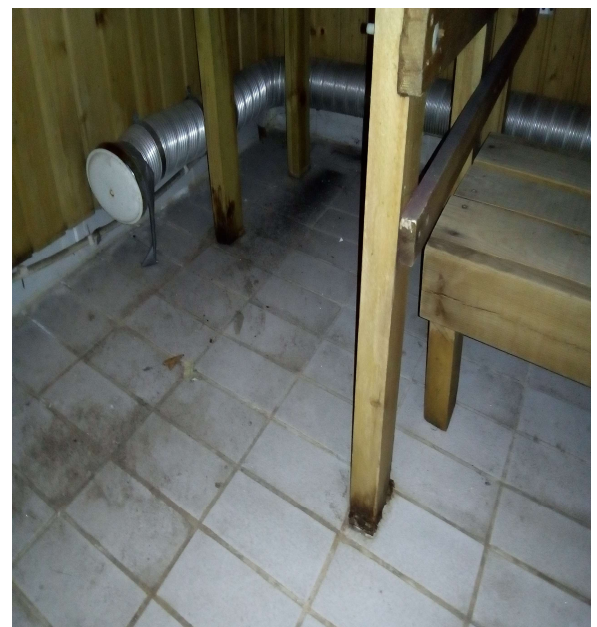
Kuva 11. Sauna lattia ja lauteet.

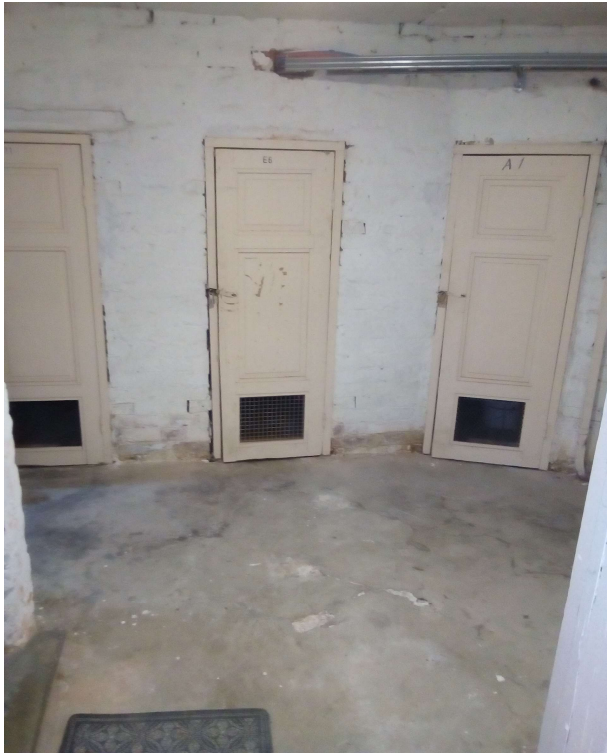
Kellaritilojen väliseinät ovat tiilimuurattuja ja niiden pinnoitteena on kalkkimaalaus. Väliseinien alaosissa, on merkkejä maanpinnasta nousevasta kosteudesta. Maalipinnan irtoamista on havaittavissa lähes kaikissa kellarin tiiliseinissä. Kalkkimaali on irronnut tiilimuurauksesta noin 20 cm korkeudelta lattiapinnasta. Seinien alaosissa on lisäksi havaittavissa kalkkihärmää, joka kertoo rakenteiden kastumisesta.

Kuva 11. Kellarin eteinen/porrashuone.

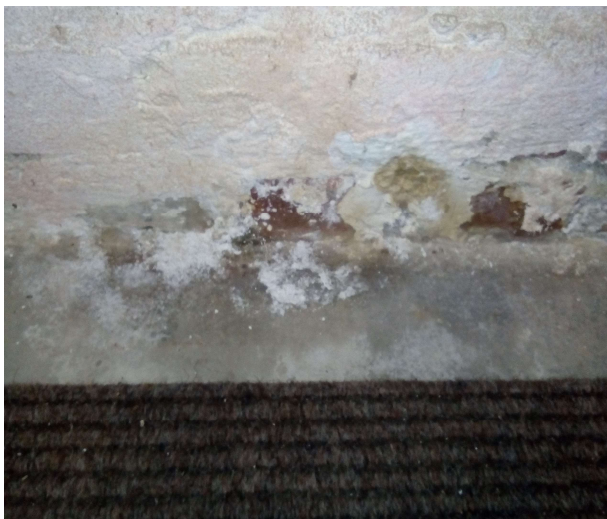
Kuva 12. Kalkkihärmää lattian ja väliseinän liitoksessa.

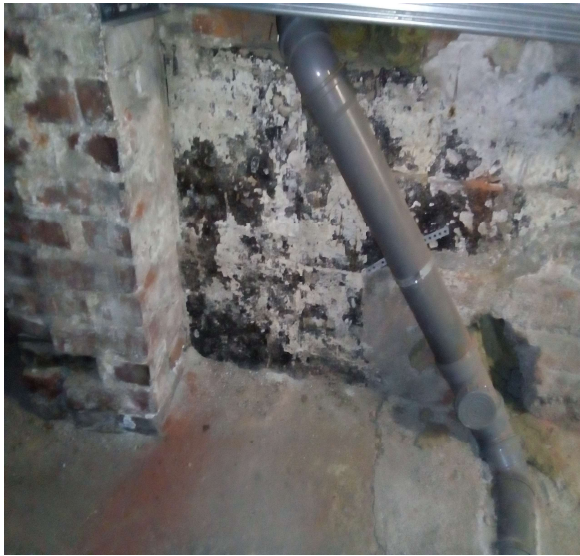
Kellarin seinissä kosteuseristeinä käytettyä kivihiilipikeä oli paikoitellen näkyvissä eripuolilla kellarin ulkoseiniä.

Kuva 13. Kivihiilipikeä kellarin ulkoseinässä.

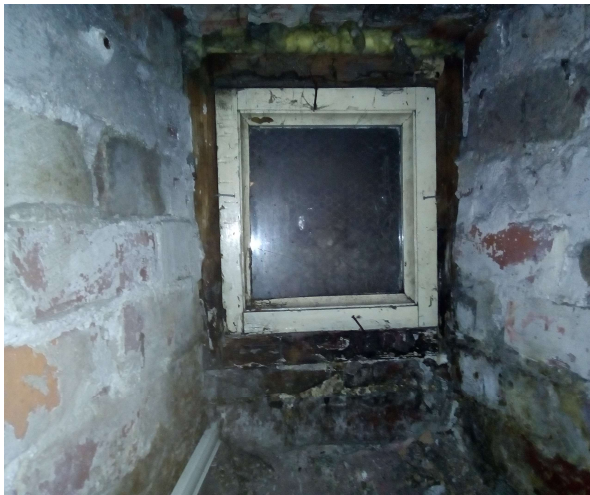
Osa kellarin ikkunoista on jäänyt katutasen alapuolelle. Maanpinnan alapuolella olevien ikkunoiden karmit olivat märkiä, ja puuosissa oli havaittavissa sieni- ja homekasvustoa.

Kuva 14. Maan alle jäänyt kellarin ikkuna.
