TAIDETALON KUNTOTUTKIMUS JA  
KORJAUSEHDOTUS

Tekniikka  
2019

**Taidetalon kuntotutkimus ja korjausehdotus**

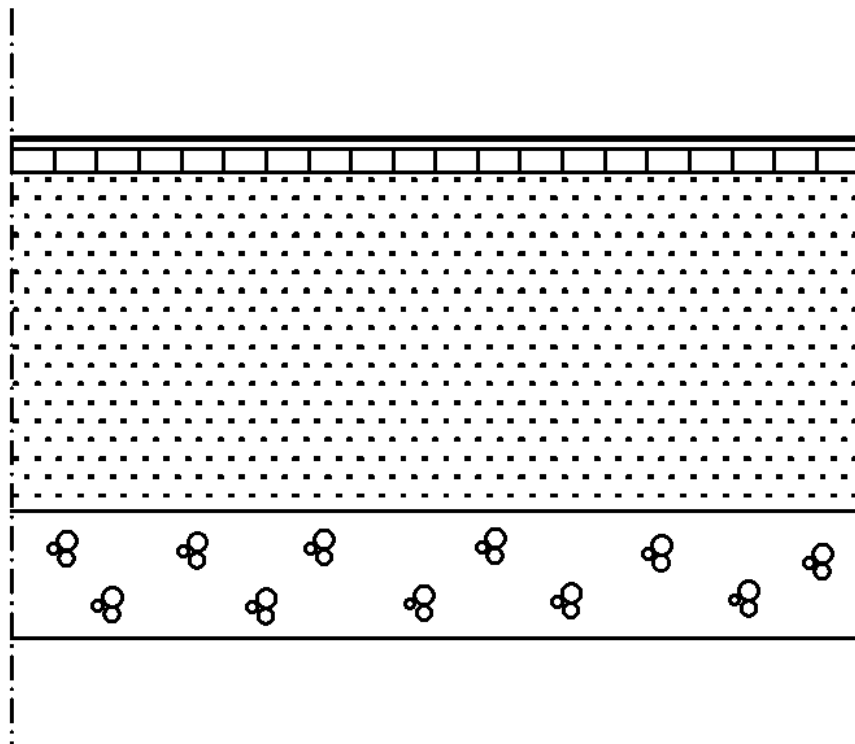
**Kuva 1.** Leikkauskuva alapohjarakenteesta

- Lattiapinnoite, muovimatto n.2,5 mm
- Lastulevy n.12 mm
- Lattialankut n.28 mm
- Sahanpurueriste n. 400 mm
- Betonilaatta n.150 mm

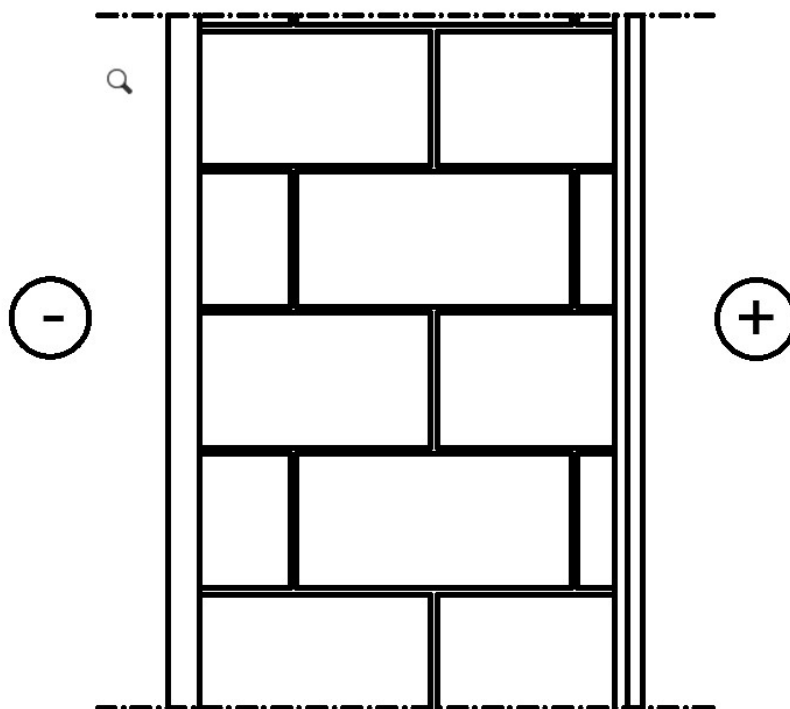
**Kuva 2.** Leikkauskuva ulkoseinärakenteesta

- Kolmikerrosrappaus n.45 mm
- Verkotus n.1 mm
- Kahden kiven tiiliseinä n.600 mm
- Koolaus n. 18 mm
- Lastulevy n.22 mm

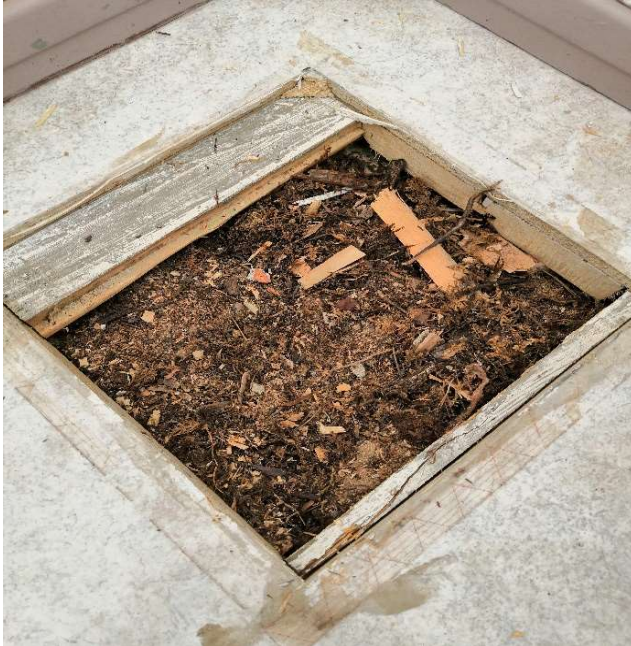
Rakenneavaukset suoritettiin kohteen alapohjaan ja ulkoseinään musiikkiopiston tiloissa luoteisessa nurkassa. Rakenneavauksilla varmistettiin alapohjan ja ulkoseinän rakenne sekä mahdolliset rakennevauriot. Molemmat rakenteet vastasivat odotettua rakennetta (Liite 1), eikä kummassakaan havaittu kosteusvaurioita silmämääräisesti. Alapohjan eristeestä lähetettiin materiaalinäyte laboratorioon tarkempia tutkimuksia varten.

**Kuva 3.** Alapohjan rakenneavaus.

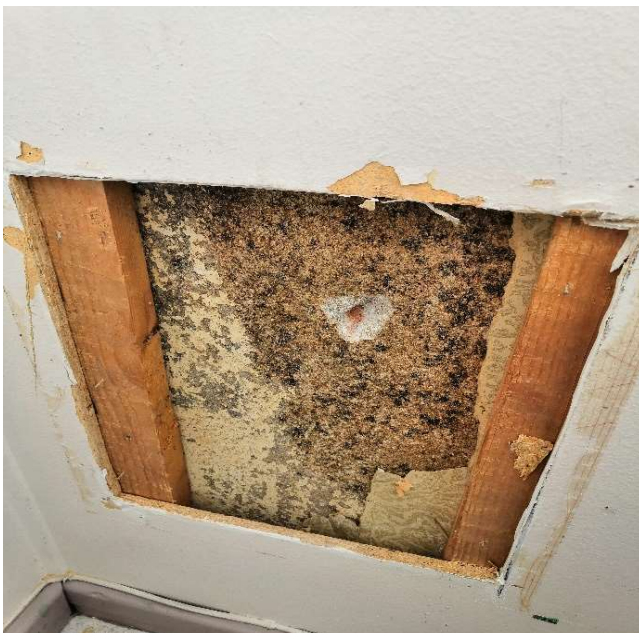
**Kuva 4.** Ulkoseinän rakenneavaus.

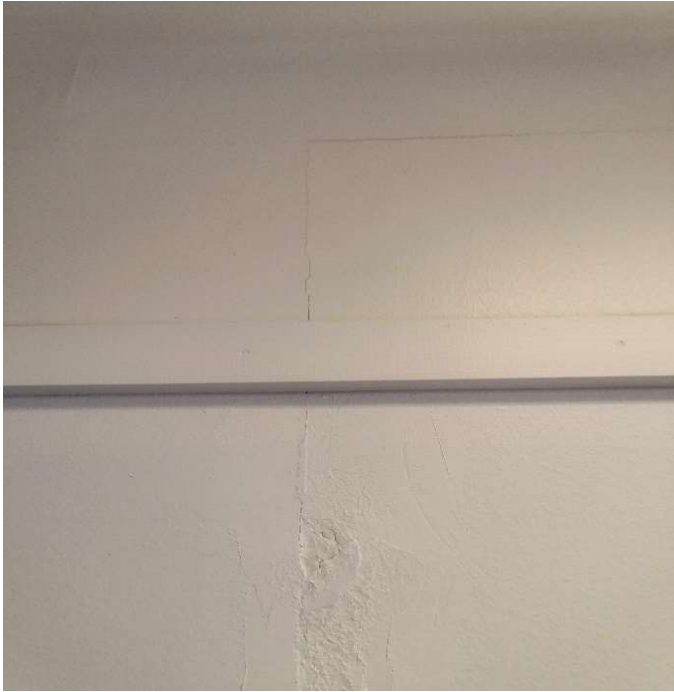
**Kuva 5.** Lastulevyn halkeamia.

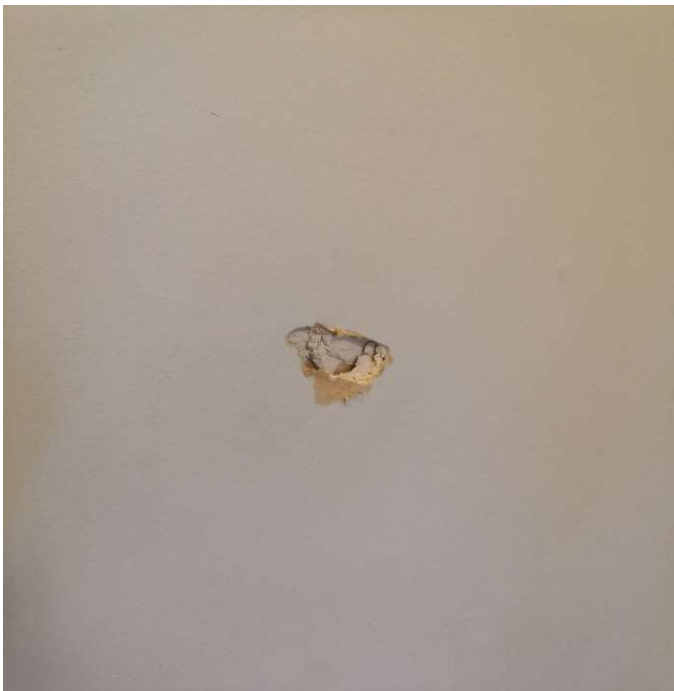
Rakennuksen sisäseinät ovat päällisin puolin hyvässä kunnossa. Muutamissa kohdissa näkyy lastulevyn saumojen kohdalla halkeamia. Musiikkiopiston tiloissa on myös eteisessä lastulevyssä reikä, joka on syntynyt ovea avatessa, jolloin se on osunut seinään missä ei ole ovistopparia (Liite 1).

**Kuva 6.** Lastulevyssä reikä.

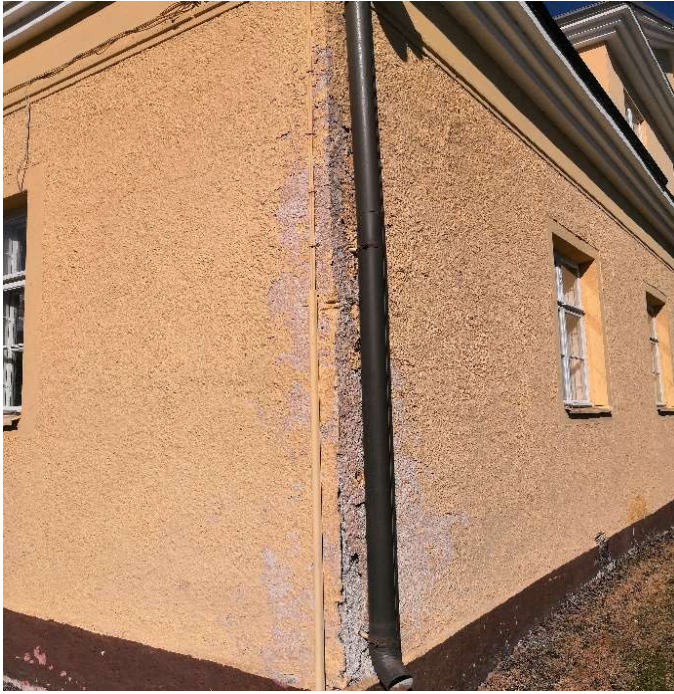
**Kuva 7.** Luoteiskulman julkisivuvaurio.

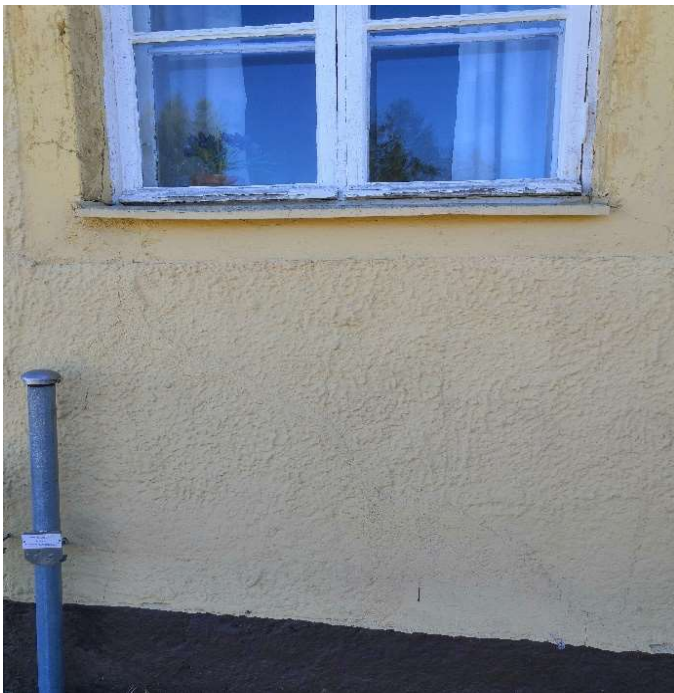
**Kuva 8.** Kakkoiskulmassa halkeamia julkisivuissa.

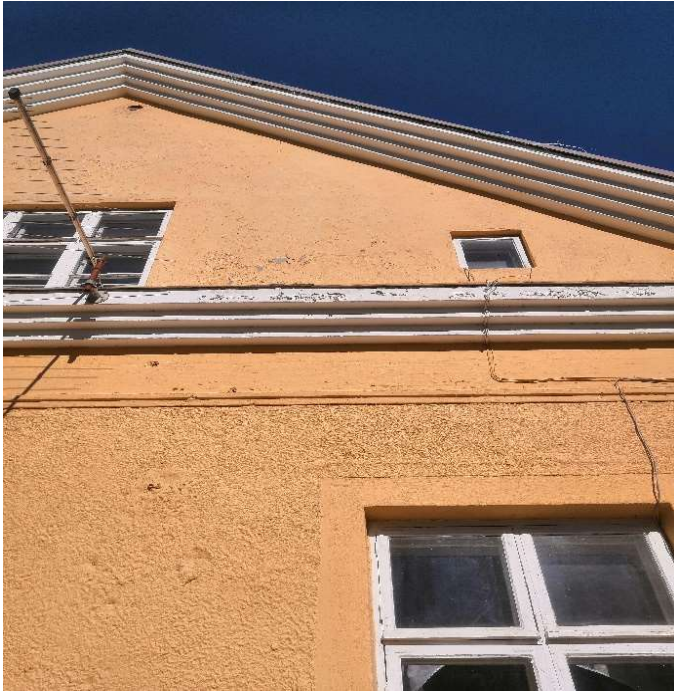
**Kuva 9.** Koristelistojen maalien halkeilua.

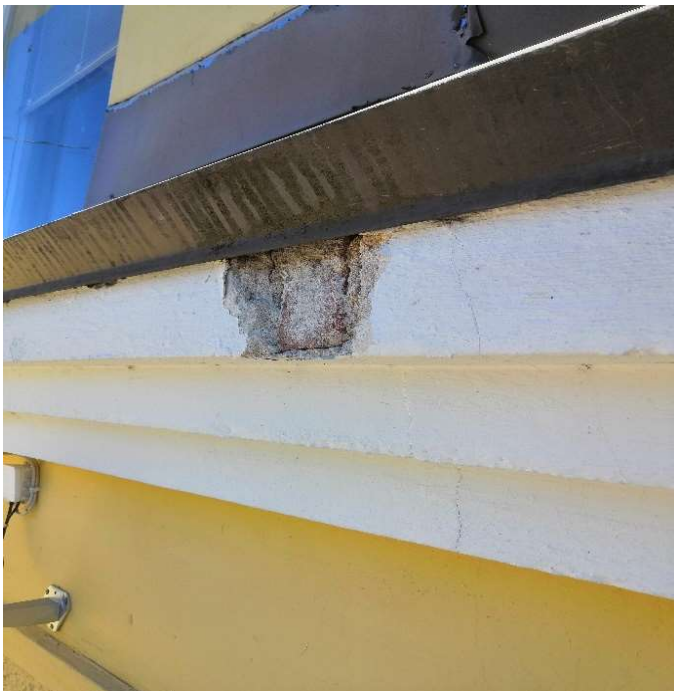
**Kuva 10.** Koristelistasta irronnut pala.

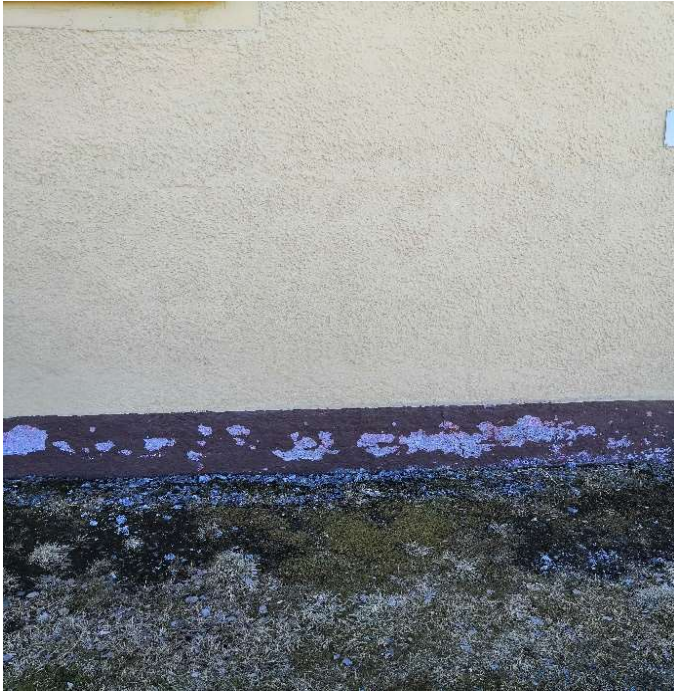
**Kuva 11.** Rappauksen vaurioita.

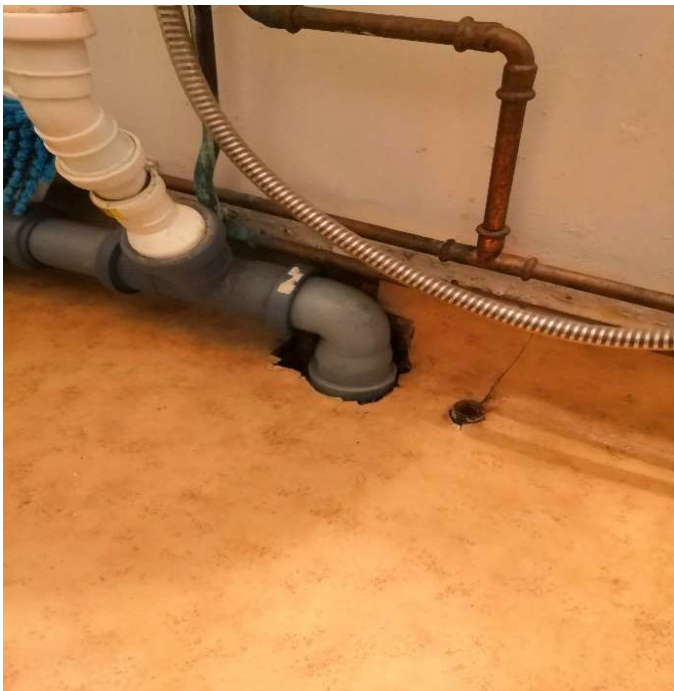
**Kuva 12.** Tiivistämätön läpivienti.

- Musiikkiopiston wc:n viemäriputken läpiviennin tiivistäminen tulisi hoitaa väliaikaisesti kuntoon ennen alapohjaeristeiden vaihtoa, jotta kosteusvaurioilta vältyttäisiin.
- Nuorisotilojen toisen wc:n halkeilleet kaakelit tulisi vaihtaa.

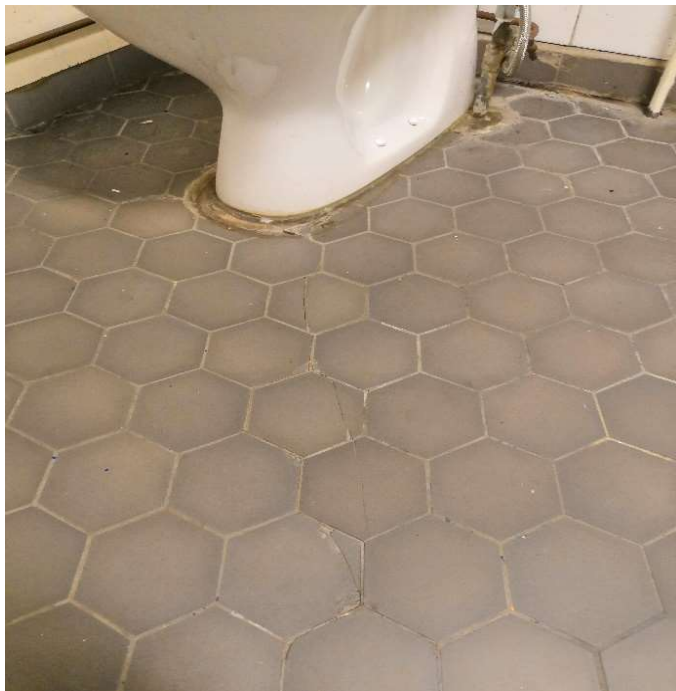
**Kuva 14.** Wc:n kaakeleiden halkeilua.

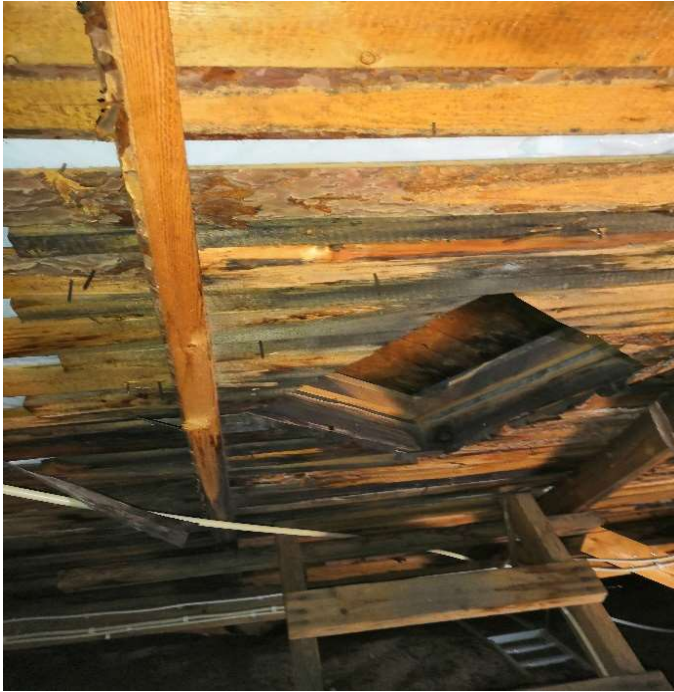
**Kuva 15.** Kosteus jälkiä kattorakenteissa.

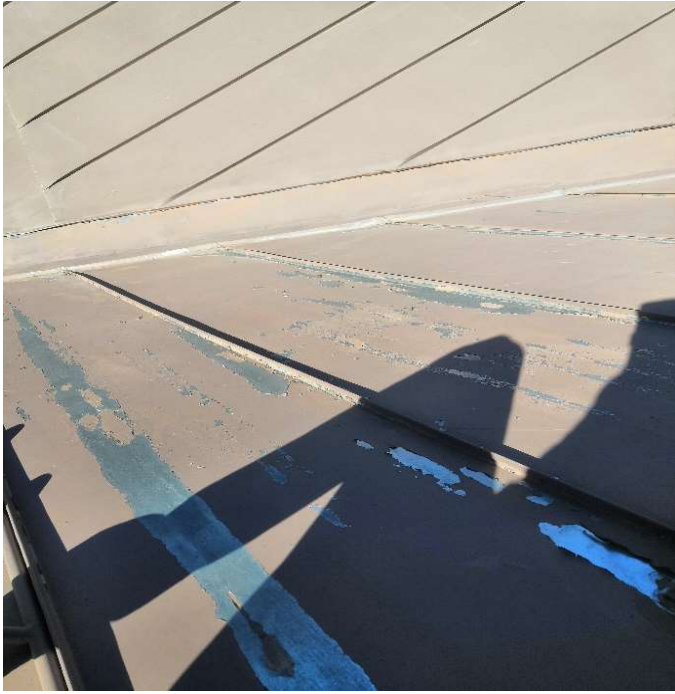
**Kuva 17.** Vesikaton maalin irtoilua.

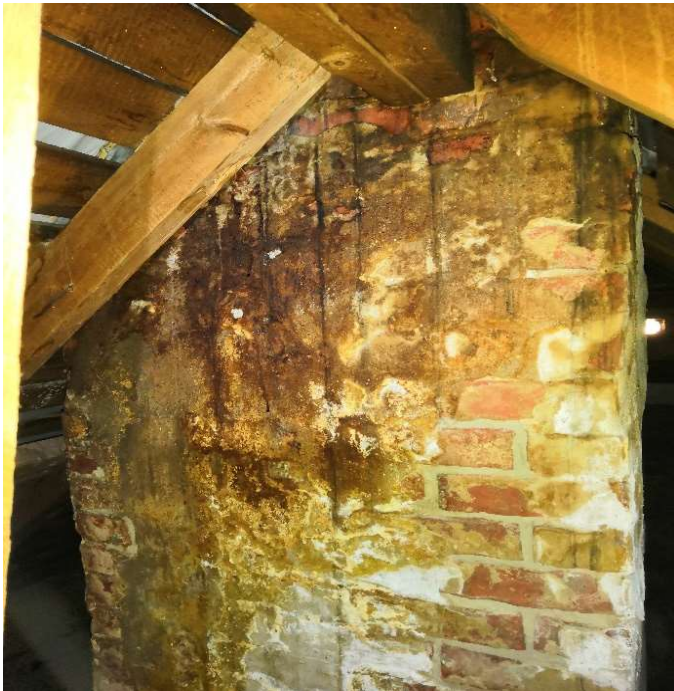
**Kuva 26. Hormin läpiviennin vuodot.**

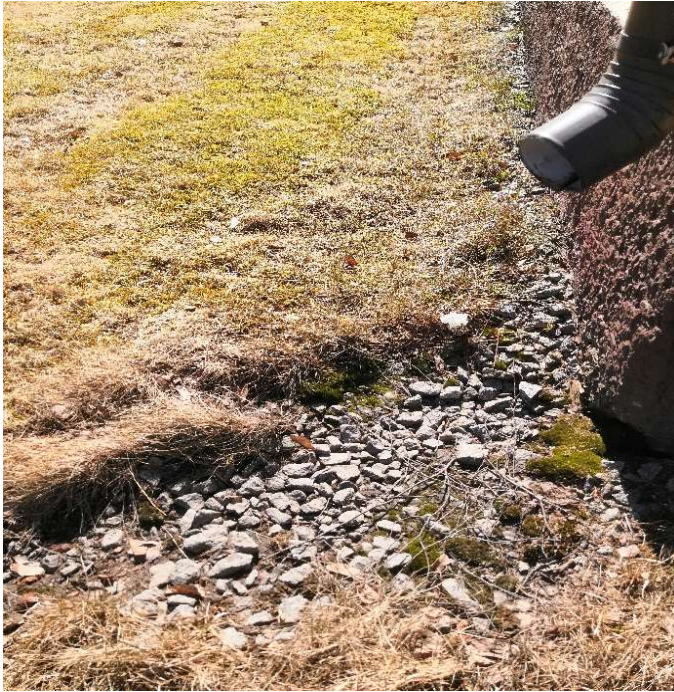
**Kuva 27.** Maan painumista.

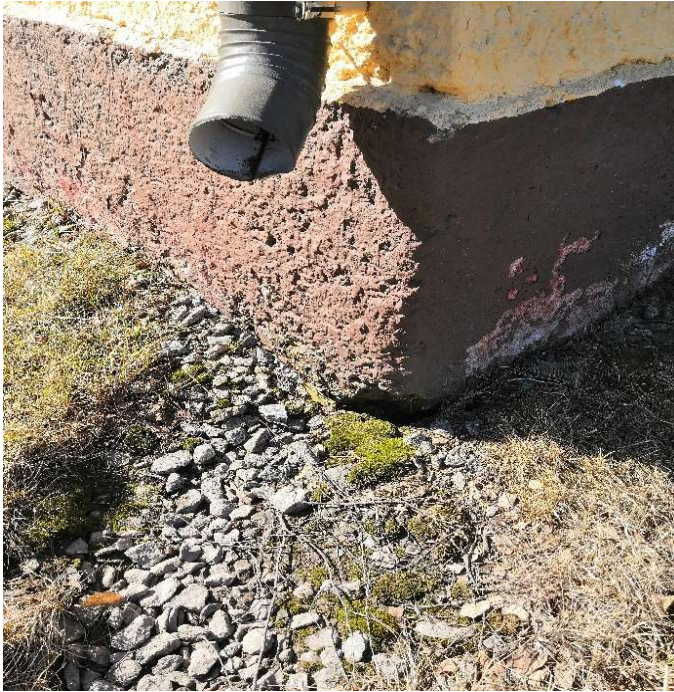
Perustuksista päästiin tutkimaan ainoastaan sokkeliä ulkoapäin, joka vaikuttaa olevan lievästi vaurioitunut. Rappaus on paikoitellen rapistunut sekä rakennuksen nurkkakohdissa olevien syöksytorvien alta sokkelista on murentunut palasia sokkelin pinnassa olevan kosteuden jääytymisen seurauksena, koska toimivaa sadevesijärjestelmää ei ole (Liite 1).

**Kuva 29.** Sokkelin vaurio.

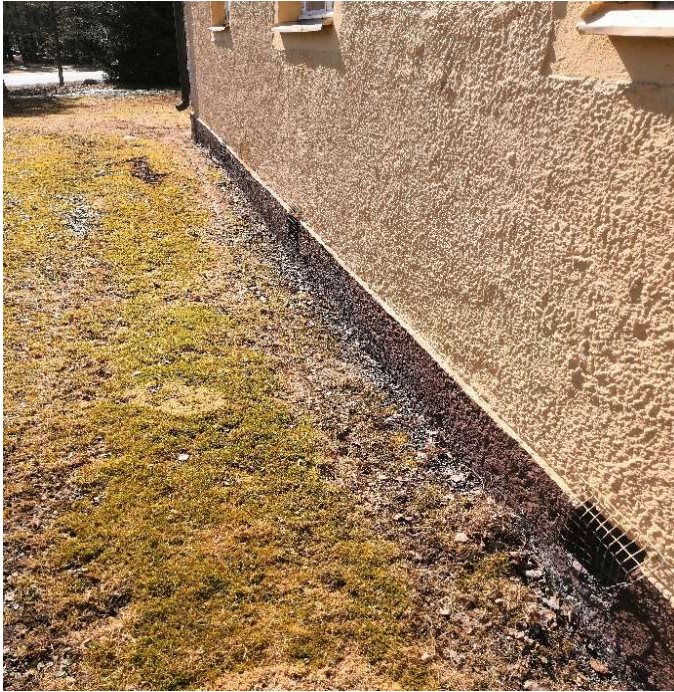
Läntisellä puolella olevan nurmikentän pinta on itäistä puolta korkeammalla ja kallistaa rakennukseen päin. Sade- ja valumisvedet vaurioittavat perustuksia ja aiheuttavat veden valumista tuulettuvaan tilaan. Maanpinta tulee muotoilla kaatamaan rakennuksesta poispäin ennen ensi talvea. Rakennuksen itäisellä puolella kasvaa pensaita seinustalla, jotka tulee poistaa 3 m etäisyydeltä seinustasta.

**Kuva 31.** Läntisen puolen nurmikenttä

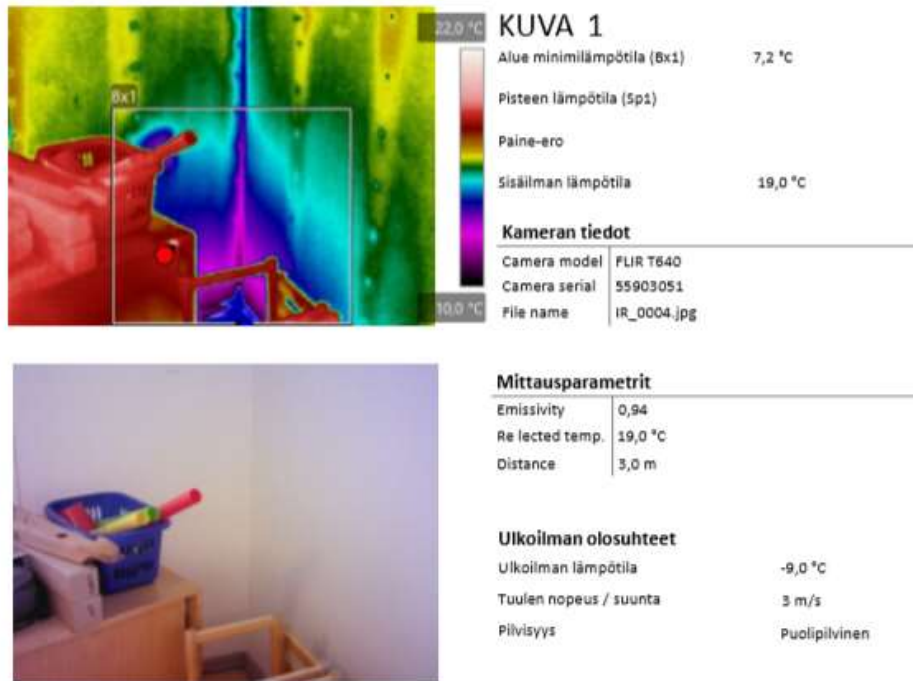
Kohde / huone: Alakerta, h2

Lämpöindeksi 57,9

Kommentit: Huoneen nurkan alaosassa havaittavissa lämpövuotoja.

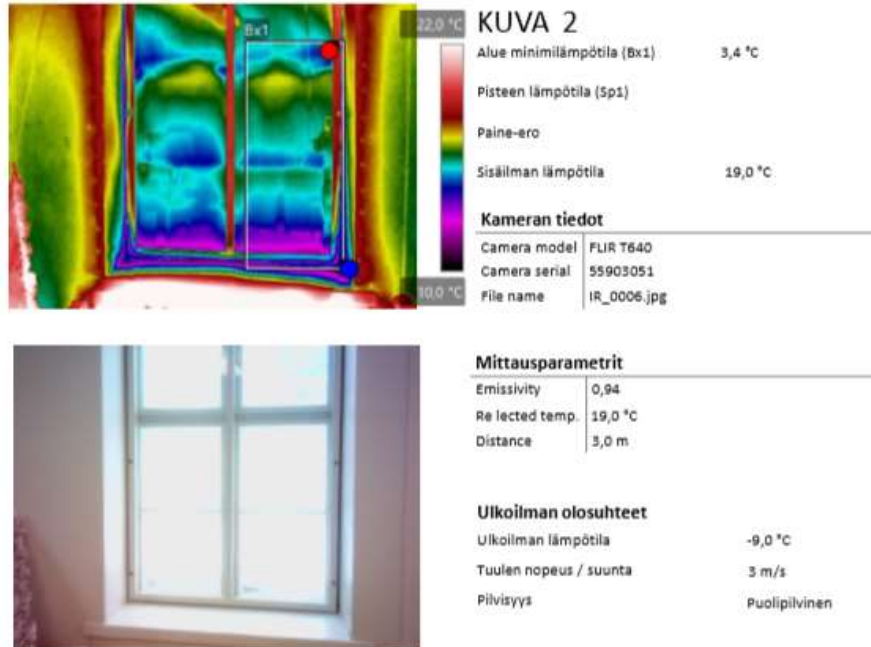
Kohde / huone: Alakerta, h2

Lämpöindeksi 44,3

Kommentit: Ikkunan alaosassa havaittavissa lämpövuotoja.

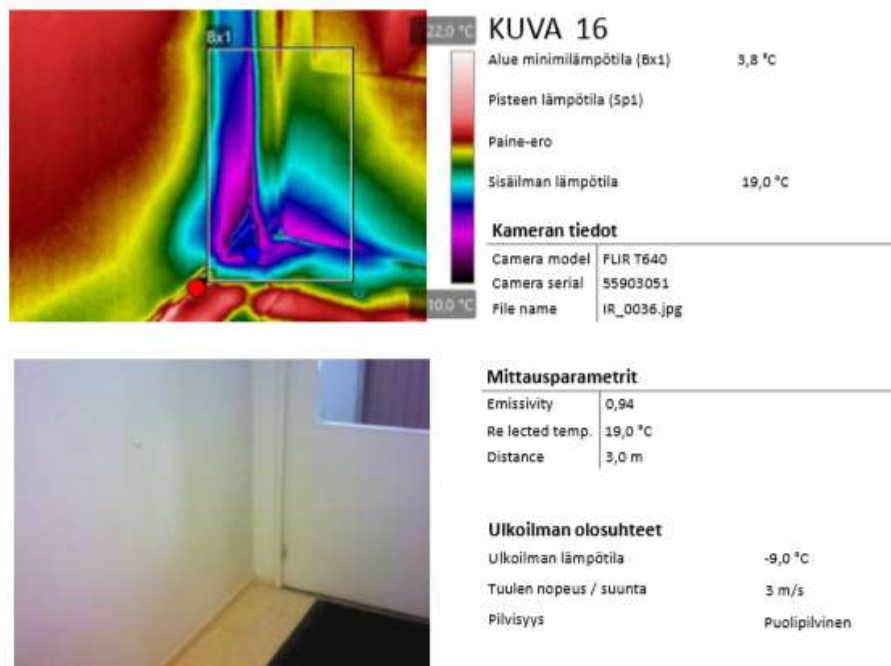
Kohde / huone: Alakerta, et.

Lämpöindeksi 45,6

Kommentit: Tuulikaapin oven takana eteisen puolella nurkassa havaittavissa selviä lämpövuotoja

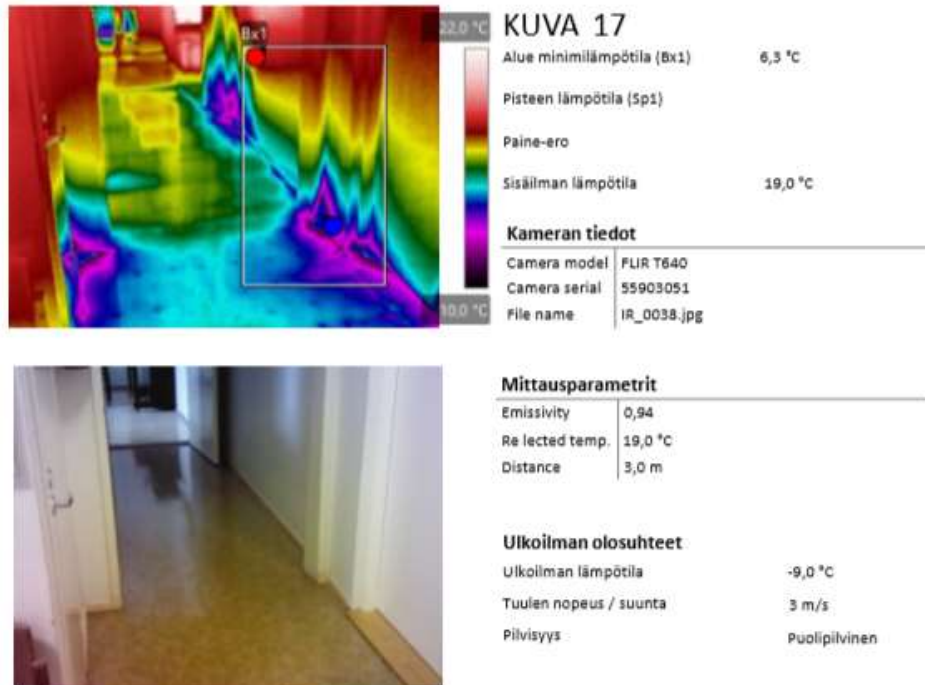
Kohde / huone: Alakerta, et.

Lämpöindeksi 54,8

Kommentit: Eteisen käytävän lattiassa ja lattian reunoissa havaittavissa lämpövuotoja.

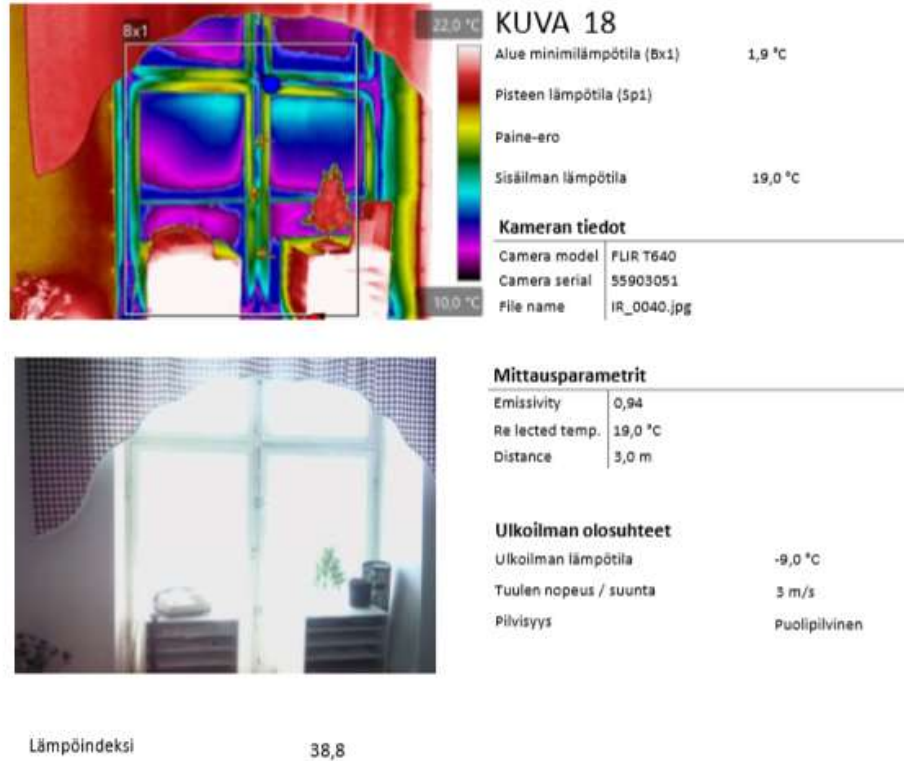
Kohde / huone: Alakerta, h4

Kommentit: Ikkunan tiivisteiden vuotoja havaittavissa.

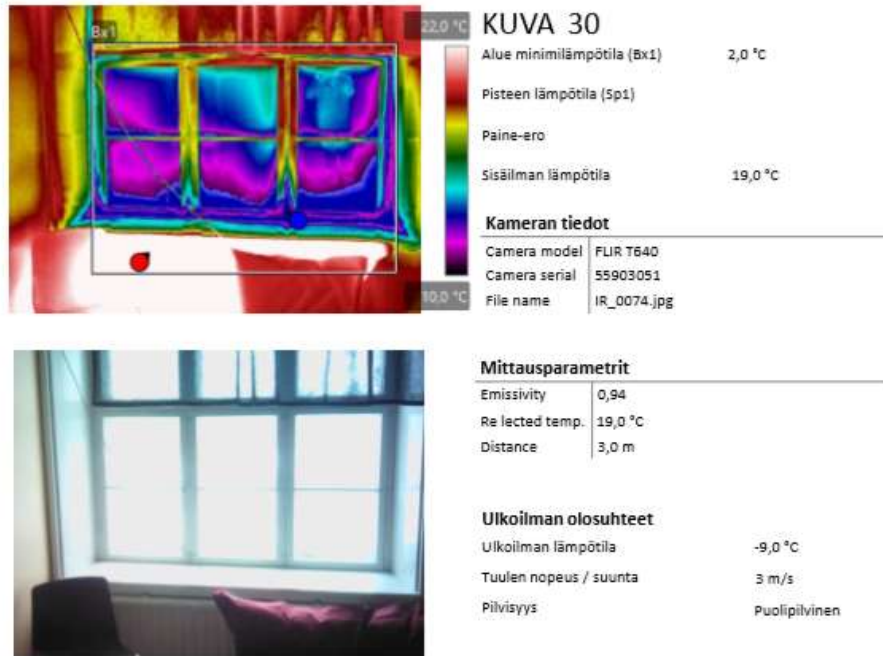
Kohde / huone: Yläkerta, h3

Lämpöindeksi 39,5

Kommentit: Ikkunan alareunassa havaittavissa selviä lämpövuotoja.

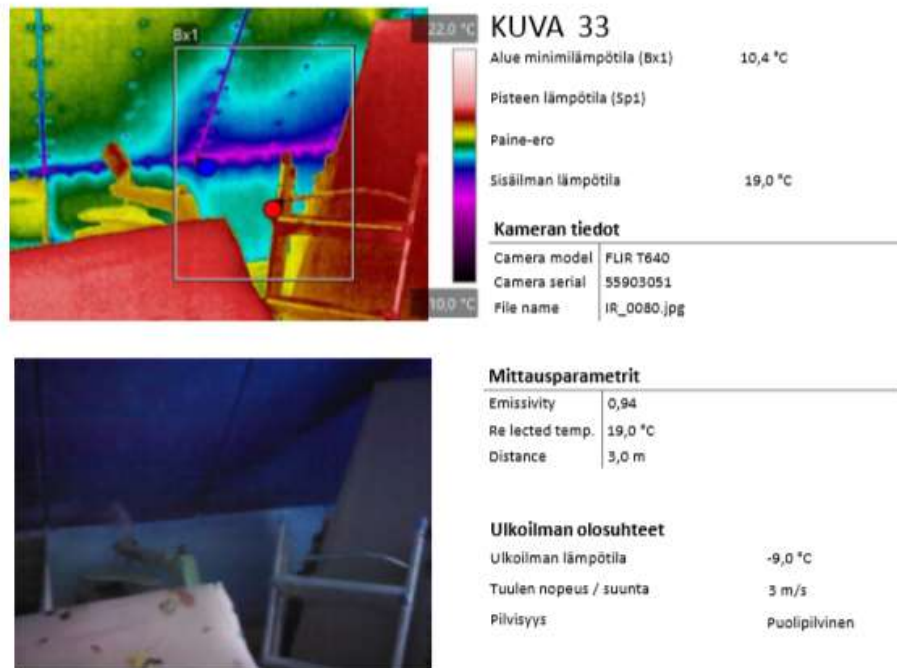
Kohde / huone: Yläkerta, var5

Lämpöindeksi 69,2

Kommentit: Varaston ulkoseinän ja katon liitos kohdassa havaittavissa pieniä lämpövuotoja.

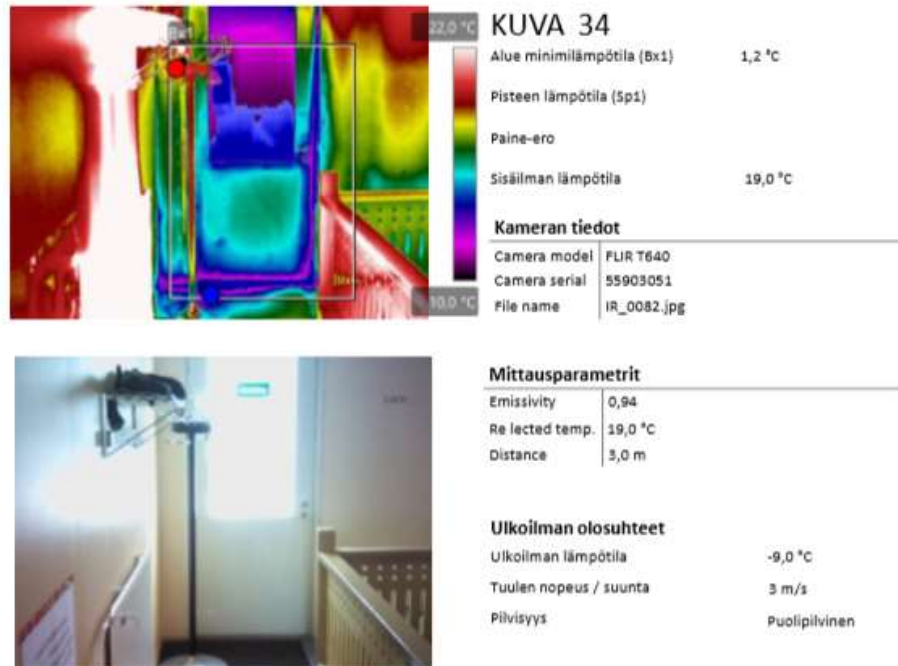
Kohde / huone: Yläkerta, et.

Lämpöindeksi 36,5

Kommentit: Parvekkeen sisemmän oven alareunassa sekä sivuilla havaittavissa lämpövuotoja.

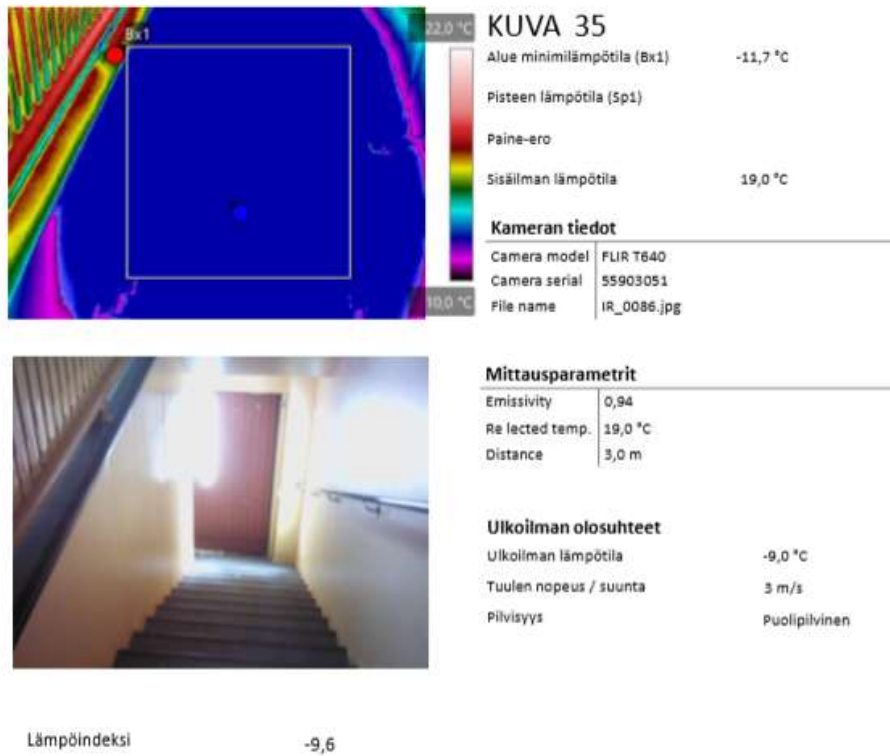
Kohde / huone: Yläkerta, portaat

Kommentit: Portaattien yläpäästä otetussa kuvassa huomaa koko portaikon olevan huomattavasti sisäilmaa kylmempi. Ulko-ovessa on rakoja ylä- ja alareunassa, jonka vuoksi lunta oli päässyt sisätilaan.

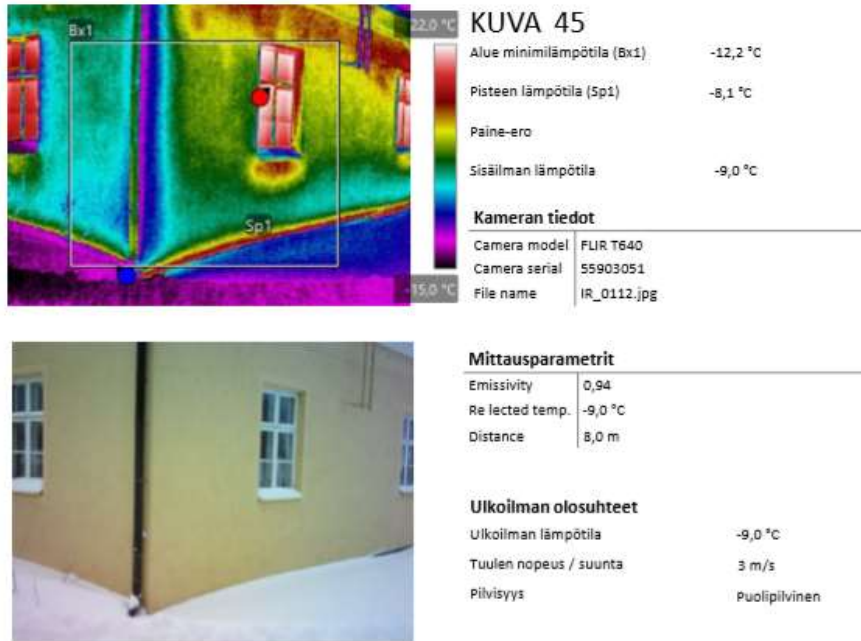
Kohde / huone: Kaakkois kulma

Kommentit: Alapohjan liitoksen kohdalla havaittavissa pientä lämpövuotoa.

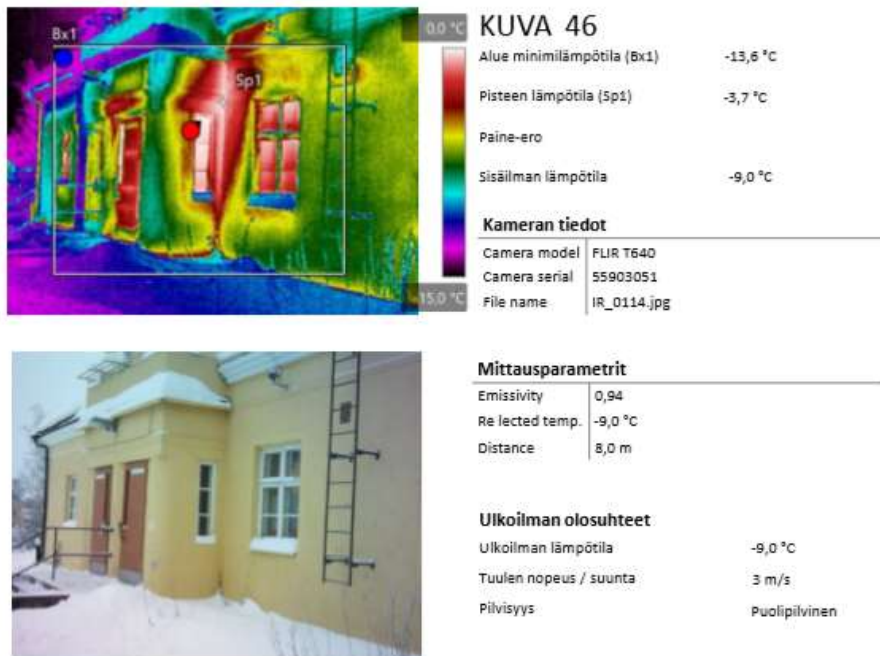
Kohde / huone: Julkisivu itä

Kommentit: Julkisivun nurkkakohdassa havaittavissa lämpövuotoja.

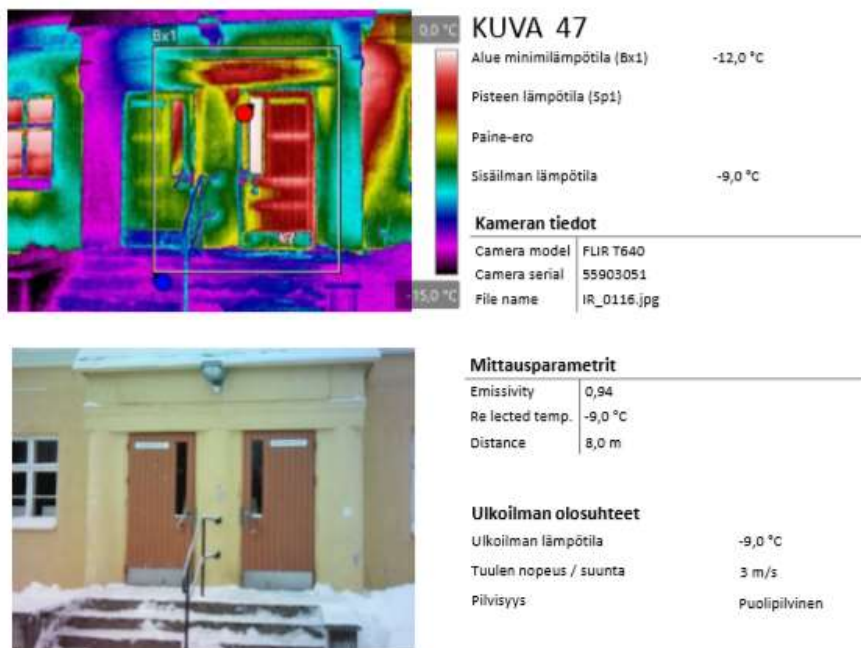
Kohde / huone: Julkisivu itä

Kommentit: Oikean puoleisessa ovesta havaittavissa selviä lämpövuotoja.

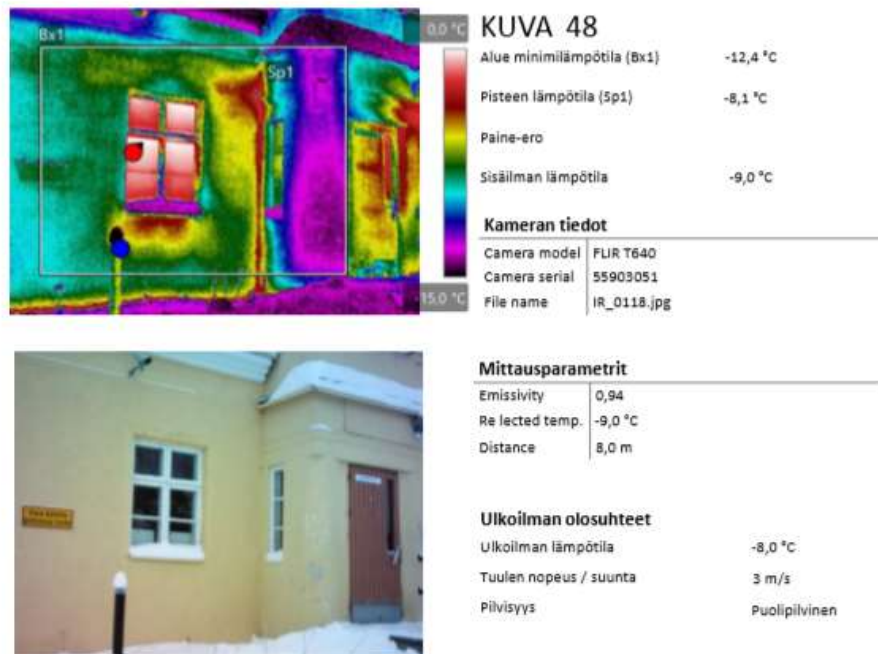
Kohde / huone: Julkisivu itä

Kommentit: Nurkkakohdassa havaittavissa lämpövuotoja.

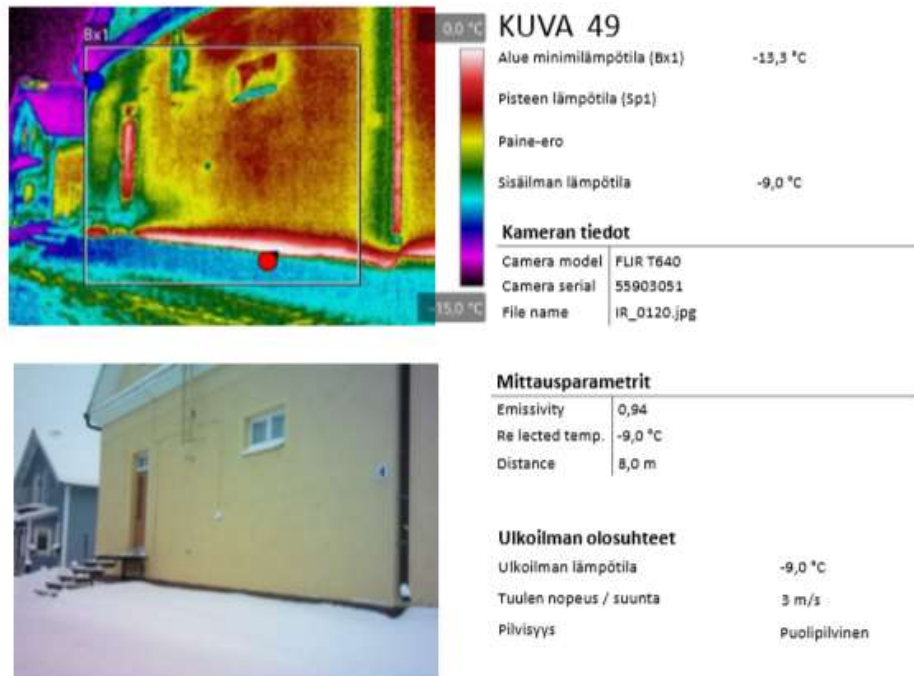
Kohde / huone: Julkisivu etelä

Kommentit: Alapohjan liitoksen kohdalla havaittavissa lämpövuotoja. Paikoitellen myös seinän pinnassa havaittavissa suurempia lämpötiloja.

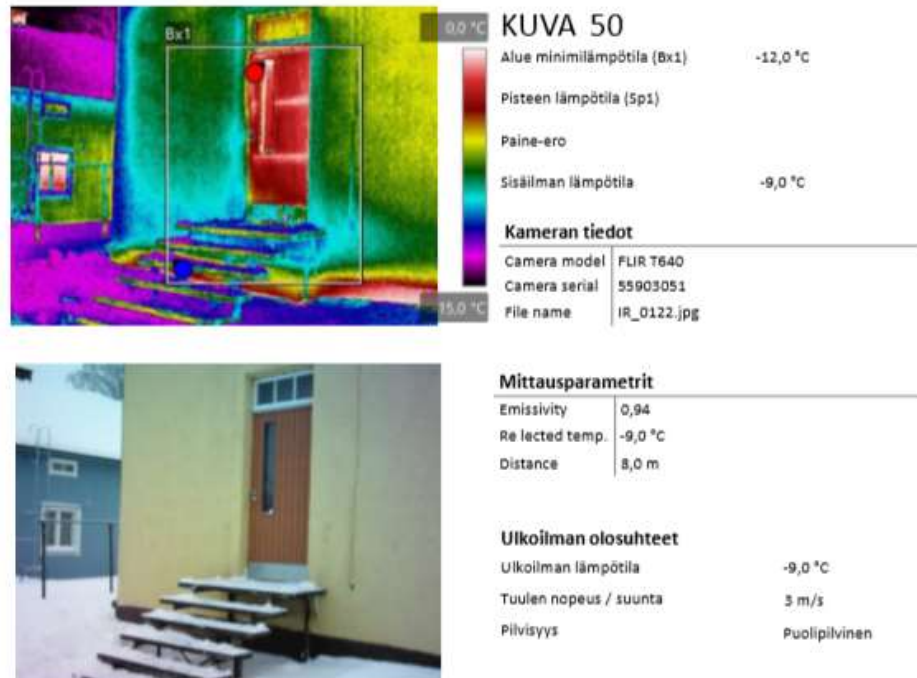
Kohde / huone: Julkisivu etelä

Kommentit: Ovessa sekä sokkelissa havaittavissa lämpövuotoja.

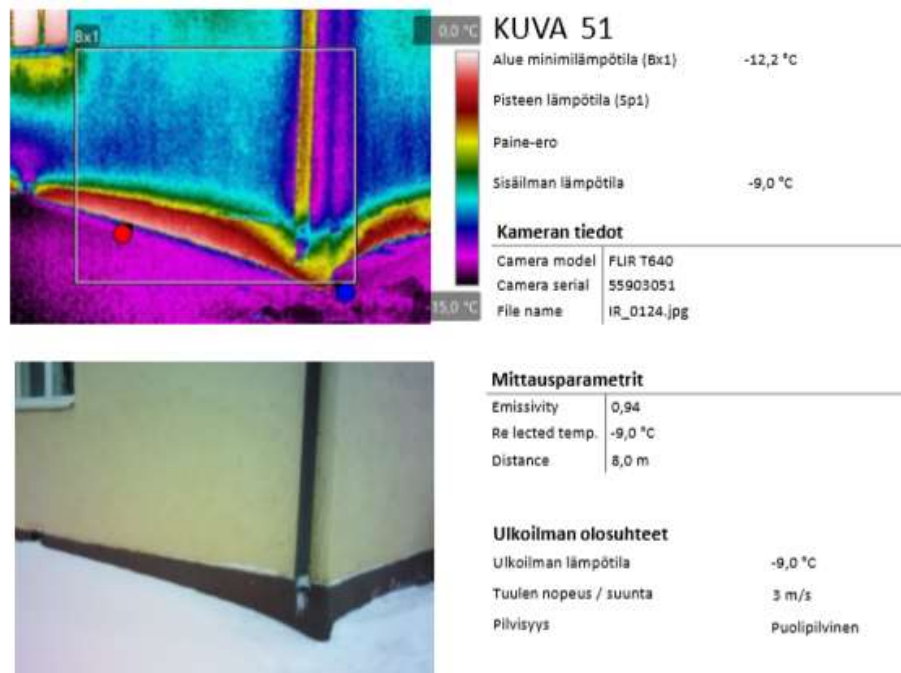
Kohde / huone: Lounais kulma

Kommentit: Sokkelin lämpötila muita rakenteita suurempi.

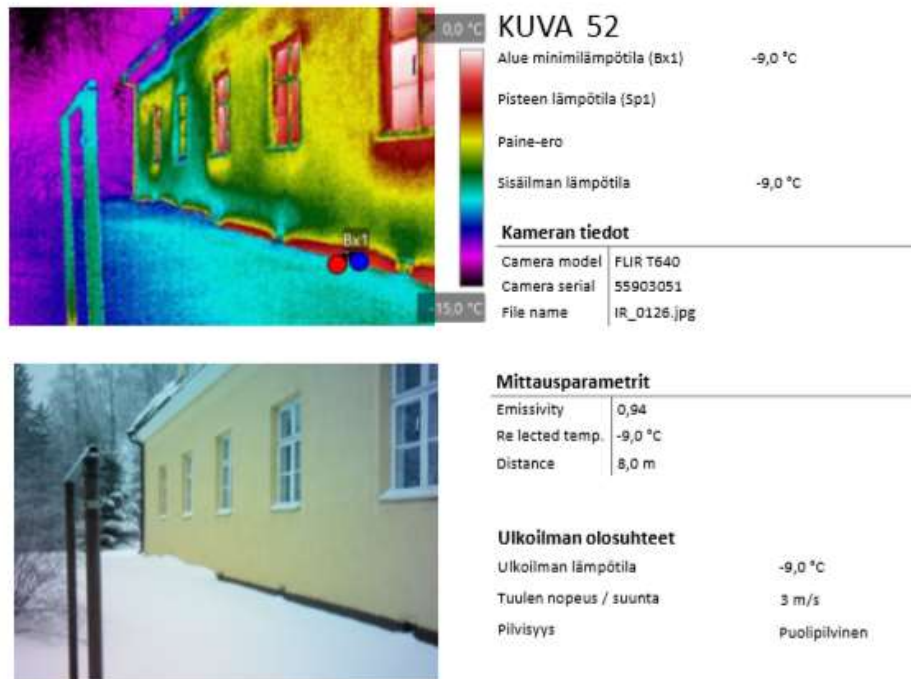
Kohde / huone: Julkisivu länsi

Kommentit: Sokkelin lämpötila muita rakenteita suurempi. Ensimmäisen ikkunan alareussa myös lämpövuotoja.

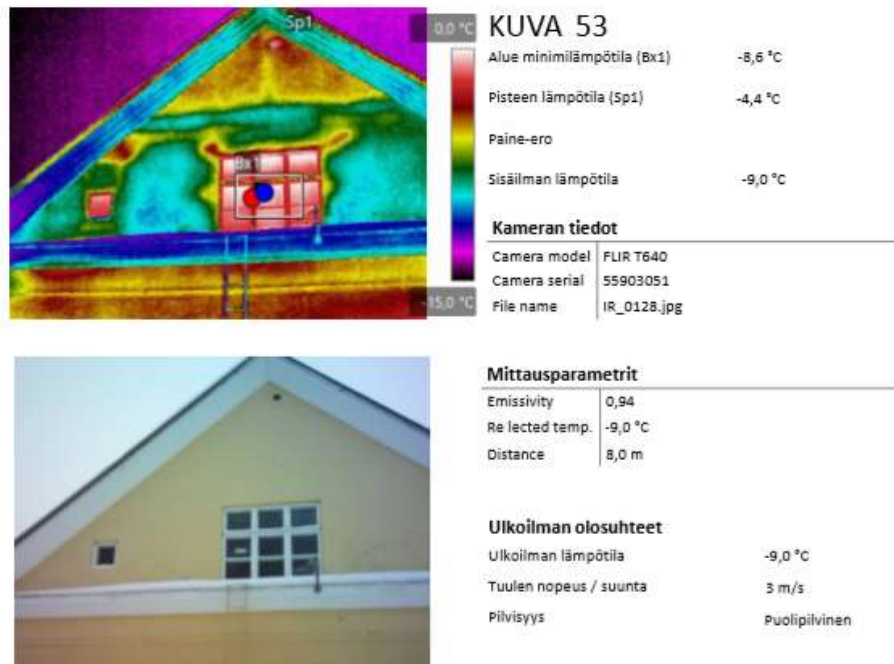
Kohde / huone: Julkisivu pohjoinen

Kommentit: Seinän lämpötila vesikatetta lähestyessä korkeampi kuin muualla. Myös välipohjan liitoksen alapuolinen osa lämpimämpi.

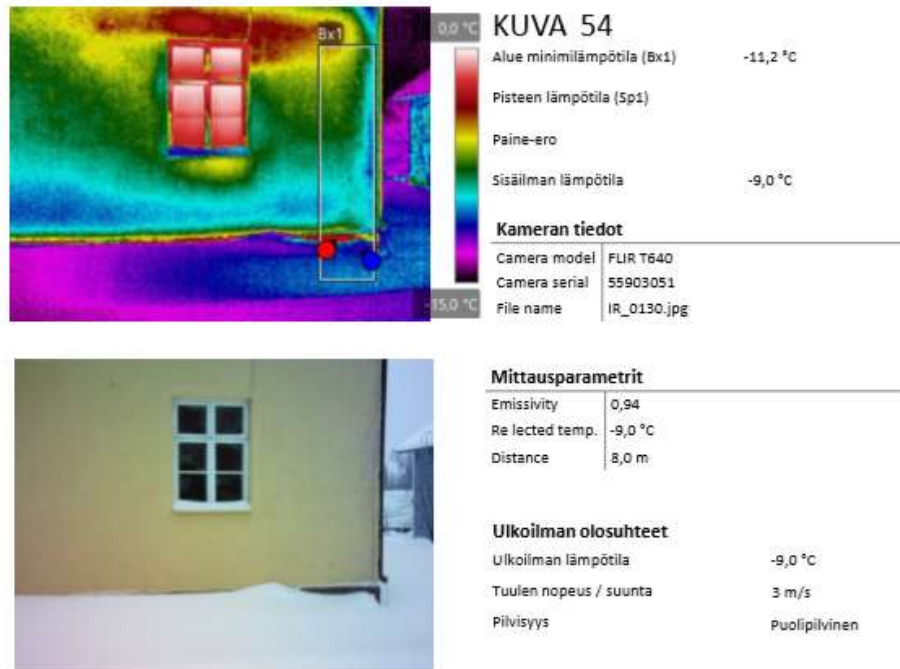
Kohde / huone: Julkisivu pohjoinen

Kommentit: Sokkelissa sekä ikkunan yllä havaittavissa suurempia lämpötiloja.

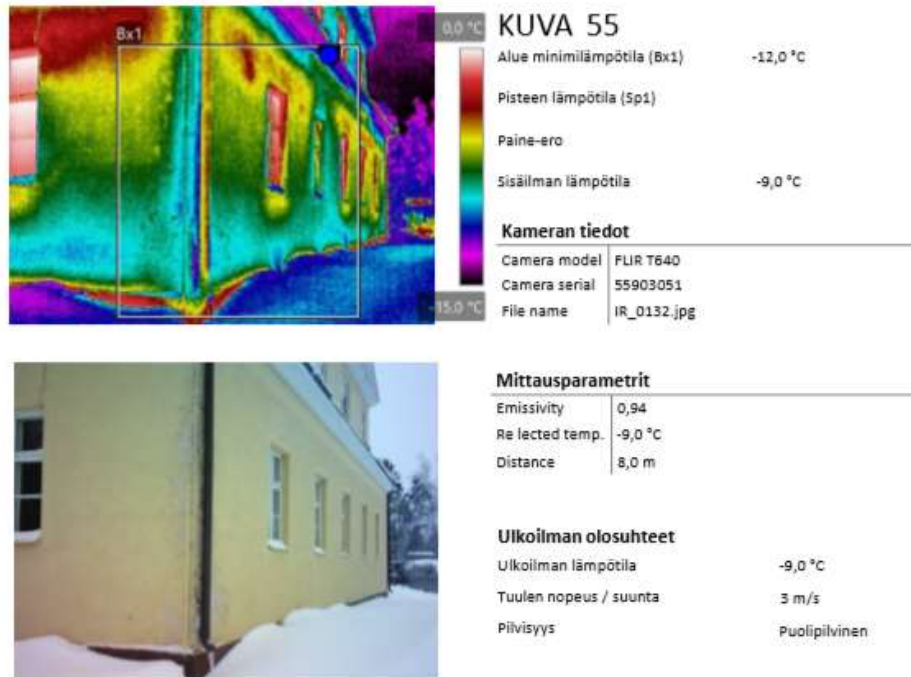
Kohde / huone: Nurkka luode

Kommentit: Sokkelissa sekä ikkunoiden ympäristöissä havaittavissa suurempia lämpötiloja.
