# RADIOMUSEON KUNTOARVIO JA KORJAUSSUUNNITELMA

Opinnäytetyö  
Rakennus- ja yhdyskuntatekniikka

2019

Kohdenimi	Kouvolan miljöö- ja radiomuseon päärakennus
Kohteen osoite	Pajaraitti 1, 45100 Kouvola
Rakennuksen tyyppi	Museo, suojelukohde sr-1

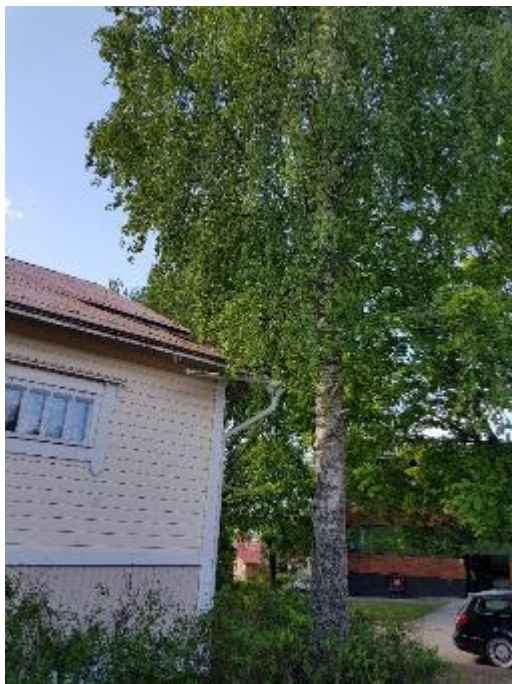
- Rakennuksen lähellä on paljon puita ja pensaita, joista isoin on jo kaadettu. Kasvillisuus aiheuttaa rakennuksen likaantumista ja sadevesikourujen täyttymistä. Pensaat osuvat läntisellä sivulla seinään vähentäen julkisivupaneelin käyttöikä (kuva 1).

Kuva 1. Rakennuksen lähellä oleva kasvillisuus.

- Sadevesiviemärintijärjestelmän rakentaminen.
- Suuren koivun kaato.
- Huoltomaalaus ja vähäisten lahovaurioiden korjaus (taulukko 1).

Koivu on liian lähellä rakennusta (kuva 1, s.17), ja se liikaa julkisivua ja kattoa vähentäen niiden käyttöikä. Koivu imee kuitenkin vuorokaudessa 500 litraa vettä, vähentäen näin perustusten kosteusrasitusta (Laaksonen 2017, 33). Laajennuksen perustus tarvitsee rakennusteknisesti sadevesien hallitun poistojohtamisen, jotta vesi ei seiso rakennuksen alla ja nouse kapillaarisesti sokkeleita pitkin rakenteisiin.

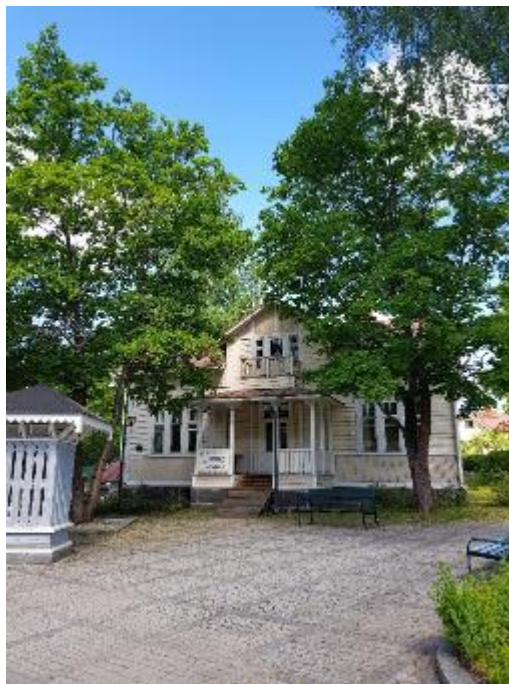
Kuva 2. Vanhan pääsisäänkäynnin lähellä oleva kasvillisuus.

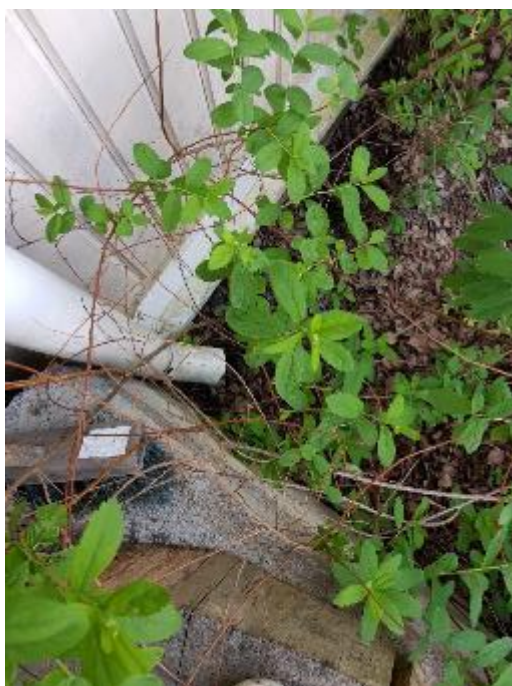
- Rakennuksen piha-alueet ovat kulkureittien osalta hiekkaa tai nupukiveä. Talon seinän vieressä on nurmikko ja pensaita (kuva 2).
- Rakennuksessa ei ole sadevedenpoistojärjestelmää eikä salaojaa. Maanpinnan kallistus on loivasti pois päin rakennuksesta, lukuun ottamatta pohjoista puolta. Seinän vierustat ovat huonosti vettä läpäisevää multaa ja savea. Sadevedet aiheuttavat kosteusrasitusta etenkin laajennuksen puolella (kuva 3).

Kuva 3. Sadevesiä ei ole johdettu hallitusti pois.

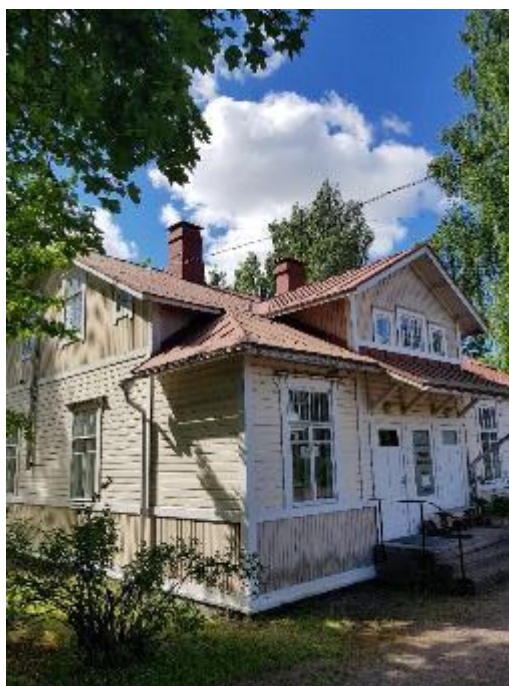
- Rakennuksen sadevesikourut ovat poistettu tai huonossa kunnossa, aiheuttaen julkisivun likaantumista sekä myös kosteusrasitusta (kuva 4).
- Sadevedet ja vähäiset valumavedet pääsevät imeytymään rakennuksen vierustoille aiheuttaen kosteusrasitusta etenkin kellarin maanvastaisissa seinissä ja laajennuksen perusmuurissa.

Kuva 4. Rikkinäiset sadevesikourut kastelevat seinän.

- Vesikatteen uusiminen tai mahdollinen korjaus ensi kesänä.
- Syöksyjen ja vesikourujen uusiminen ensi kesänä.
- Lahojen otsalautojen uusiminen ensi kesänä.

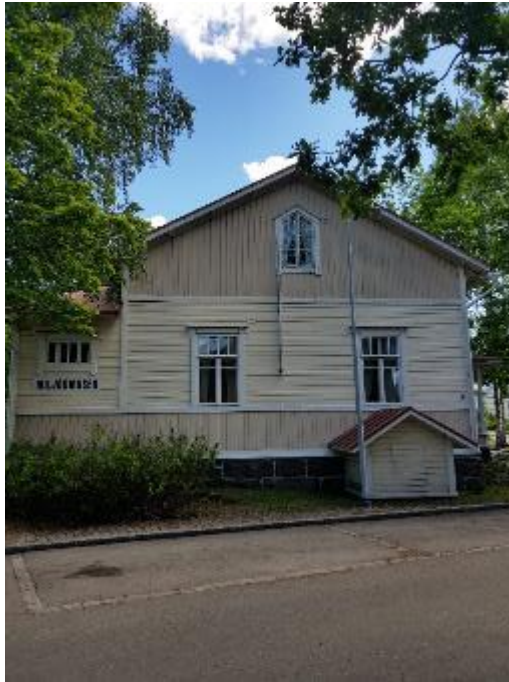
Kuva 5. Pysty- ja vaakapanelointi ovat yleisilmeeltään siistejä

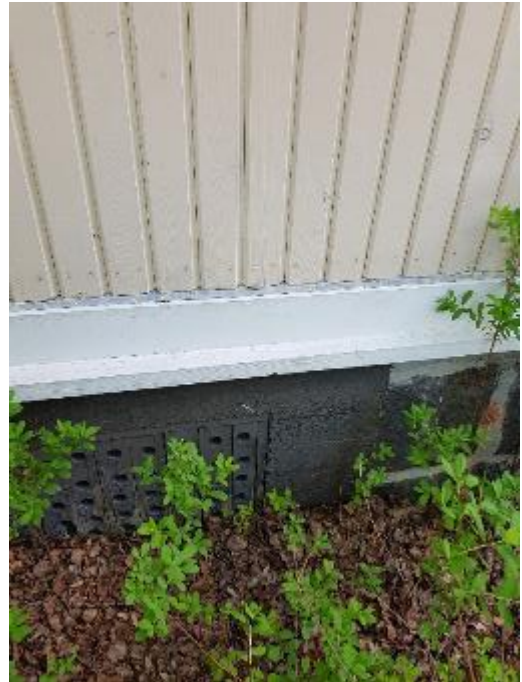
Kuva 6. Suojapelti suojaa alapuuta.

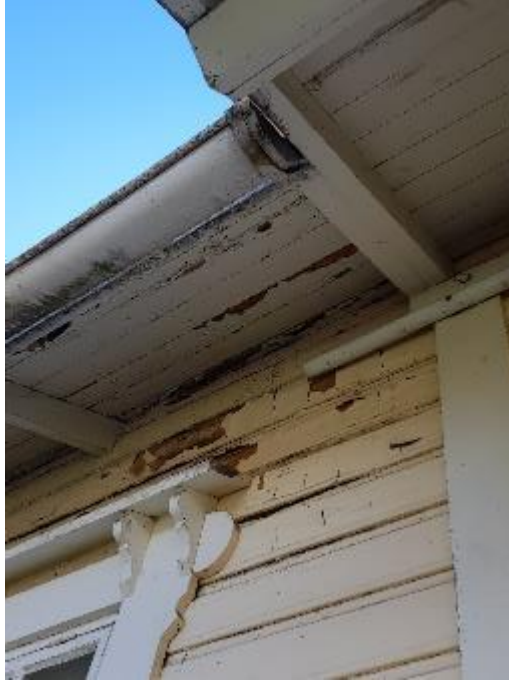
Kuva 7. Katon vuoto on lahottanut myös julkisivua.

Rakennus tarvitsee huoltomaalauksen, sekä julkisivun lahojen kohtien korjauksen muutaman vuoden sisällä (kuva 7 ja 8, s.19). Muulloin julkisivuverhouksen kunto huononee ja lahovaurioiden määrä kasvaa, sillä vesi pääsee imeytymään puuhun vaurioittamaan puuta.

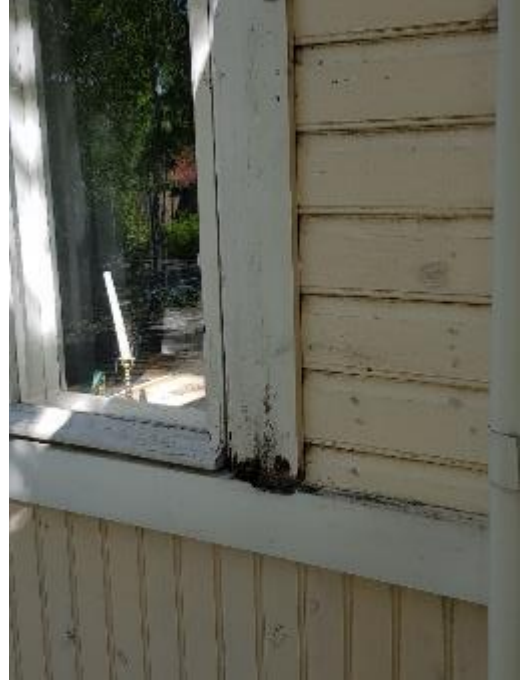
Kuva 8. Ikkunan peitelauta ja poikki puu ovat lahoja.

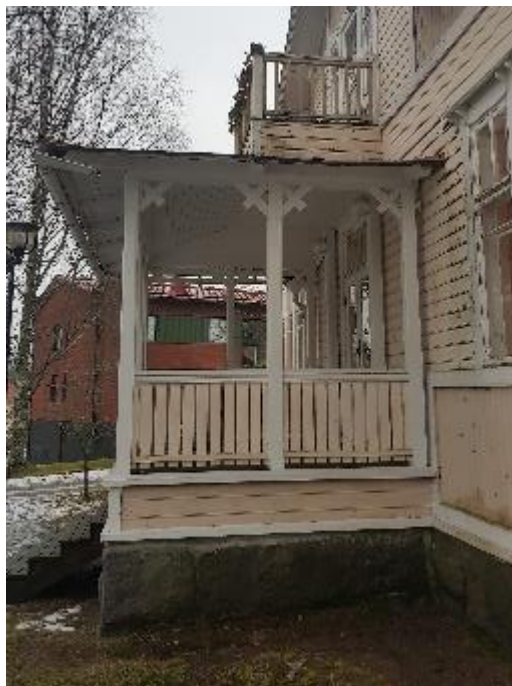
Kuva 9. Sisäänkäyntikatoksen ruode- ja ot-salautat ovat lahonneet.

- Parvekkeen kaiteen korjaaminen.
- Parvekkeen ja katoksen lattian käsittely puuöljyllä.
- Katoksen lahonneiden ruode- ja otsalautojen uusiminen.

Parvekkeen ja terassin lattia tulisi käsitellä puuöljyllä, jotta siihen saadaan lattian käyttöikää pidentävä vettä hylkivä pinta. Katoksen oikeanpuolisen lappeen ruode- ja otsalaudat ovat lahonneet, ja ne tulisi uusita katon korjauksen yhteydessä, sillä nykyisiin otsalautoihin ei pystytä kiinnittämään vesikouruja.

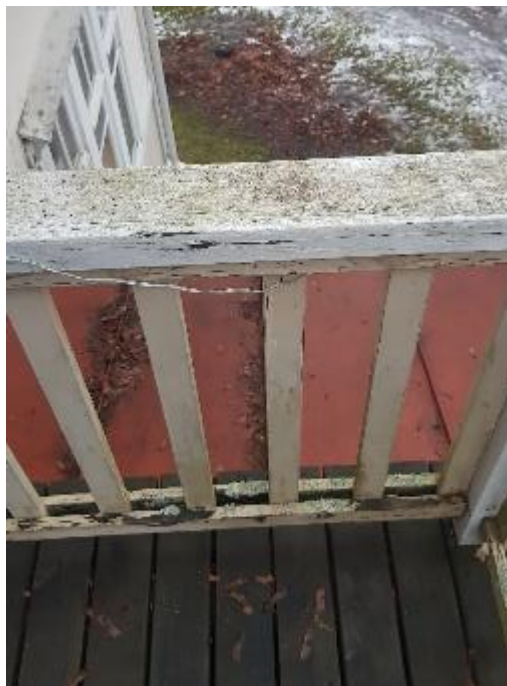
Kuva 10. Parvekekaide on huonossa kunnossa.

Parvekkeen kaide on huterä, ja siinä on lahoa. Kaide on myös 7,5 cm liian matala. Tämä ei ole turvallisuusriski, koska parveke ei ole yleisessä käytössä.

Jos tulevaisuudessa parveketta halutaan käyttää yleisenä tilana, tulee sitten kaide korjata. Parvekkeen kaide olisi kuitenkin hyvä vahvistaa, ja lahovauriot korjata huoltomaalauksen yhteydessä.

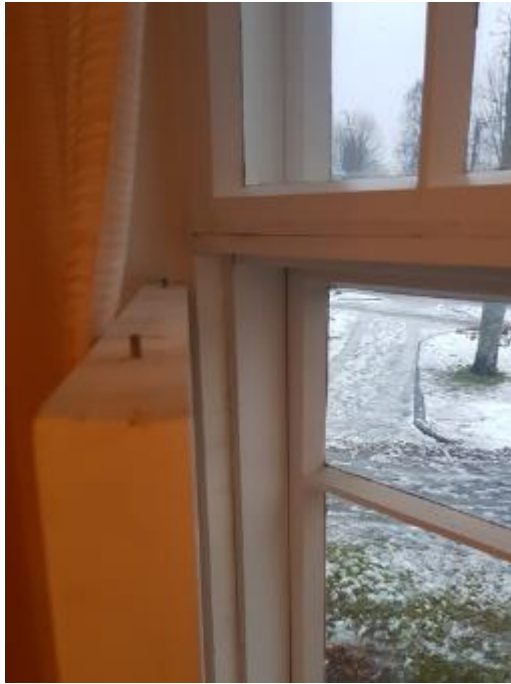
Kuva 11. Tiivistyspaperi puuttuu.

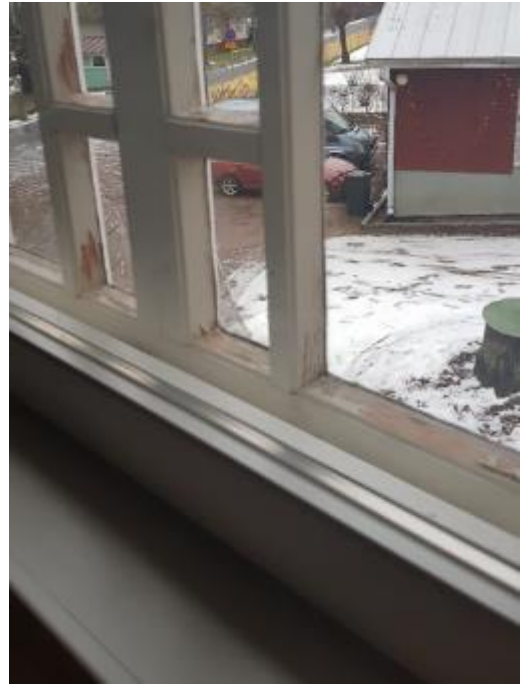
Kuva 12. Myös ikkunoiden välissä oleva maali on hilseillyt.

Rakennuksen ikkunat ja ovet tulee huoltomaalata viiden vuoden sisällä, jotta lahovaurioita ei pääse syntymään. Lahovaurioiden korjaaminen ikkunoissa sekä ovissa on kallista, ja pahimmassa tapauksessa se tarkoittaa koko ikkunan tai oven uusimista. Ajoissa tehdyllä huoltomaalauksella säästetään korjauskustannuksissa.

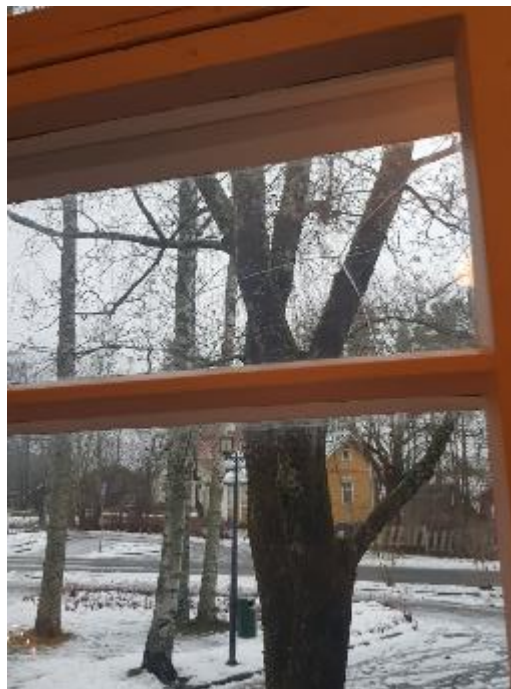
Kuva 13. Ikkunalasi on haljennut.

- Ikkunoiden ulkopokien huoltomaalaus Teho-öljymaalilla 2122 (taulukko 1).
- Rikkoutuneen lasin mahdollinen korjaus (kuva 13, s. 22).

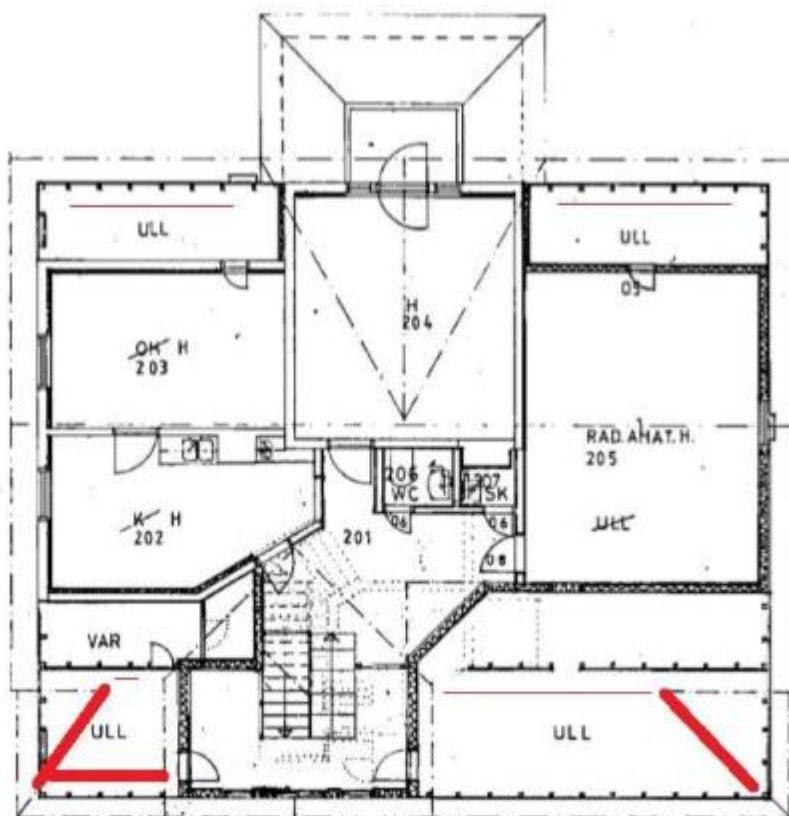
Kuva 15. Katon vuotokohdat on merkitty pohjakuvaan.

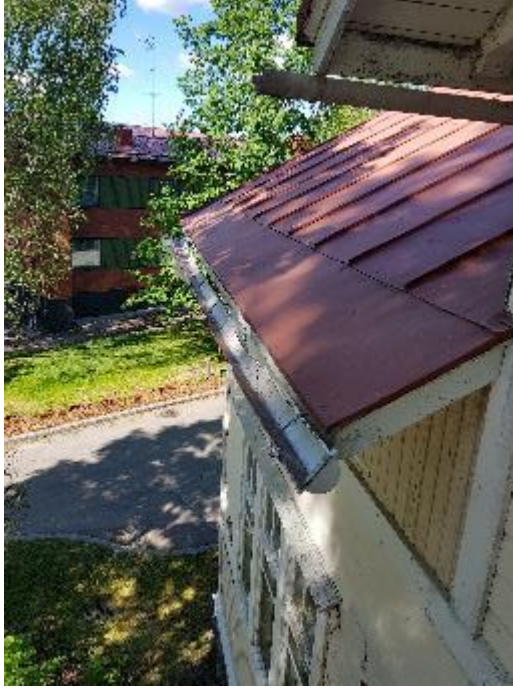
Kuva 16. Katto vuotaa vaakasaumasta.

Rakennuksen katon korjaus olisi kiireellisin kunnostustyö. Vaikka katon vuotokohdat ovat pieniä, niin pitkään jatkunut kosteusrasitus lahottaa rakenteita, ja voi aiheuttaa home- ja sisäilmaongelmia. Syöksytorvien ja vesikourujen uusiminen on tärkeää, sillä katolta valuvat sadevedet tulee ohjata hallitusti viemäriverkostoon. Muulloin sadevedet kastelevat seinän aiheuttaen turhaa kosteusrasitusta lyhentäen julkisivuverhouksen alaosien käyttöikä.

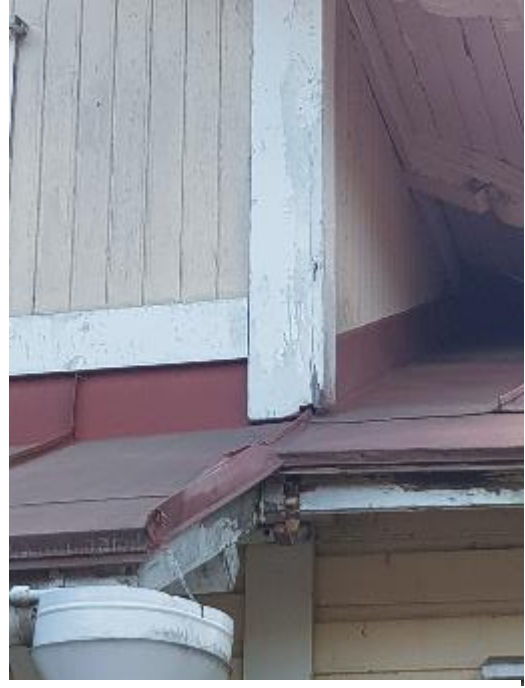
Kuva 17. Reunapellitykset ovat kärtsineet.

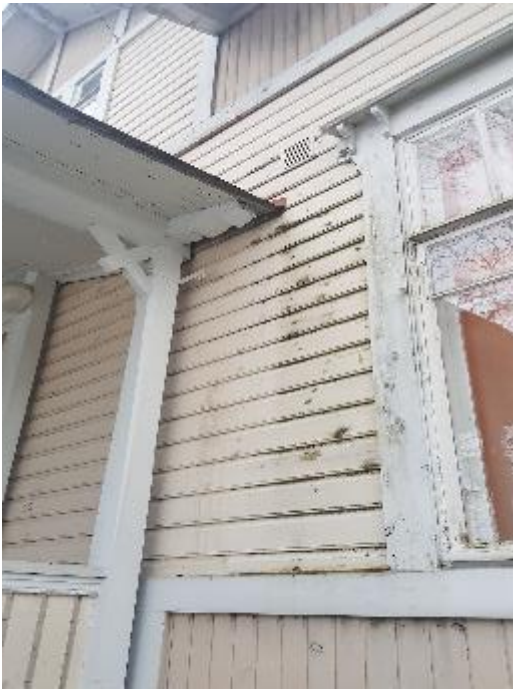
Kuva 18. Vesi pääsee valumaan seinälle.

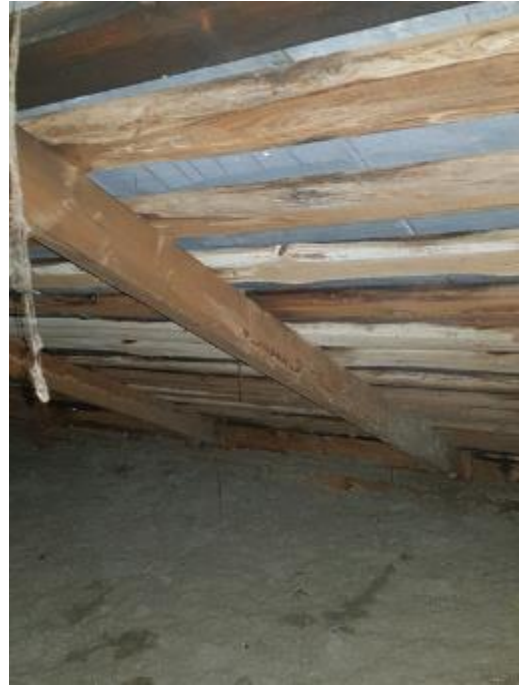
Kuva 19. Vesi pääsee tihkumaan eristeisiin.

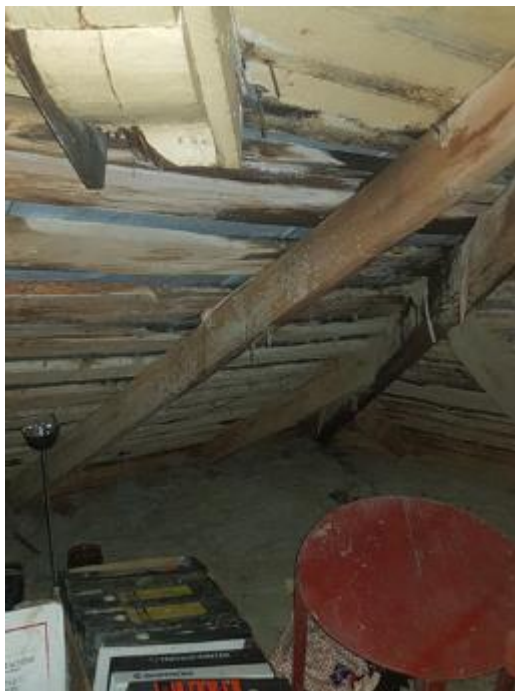
Kuva 20. Laajennuksen jiiri on pahin vuoto kohta.

Pahin vuotokohta on lipunmyyntihuoneen peltikatteen jiiri. Alakaton maali on pahasti hilseillyt. Katto olisi hyvä uusida, jotta nähtäisiin myös paremmin, ettei rakenteissa ole kosteusvauriota. Seinään olisi hyvä tehdä rakenneavaus, jotta voidaan varmistaa, että eristeisiin päässyt vesi on varmasti kuivunut, eikä aiheuttanut kosteusongelmia.

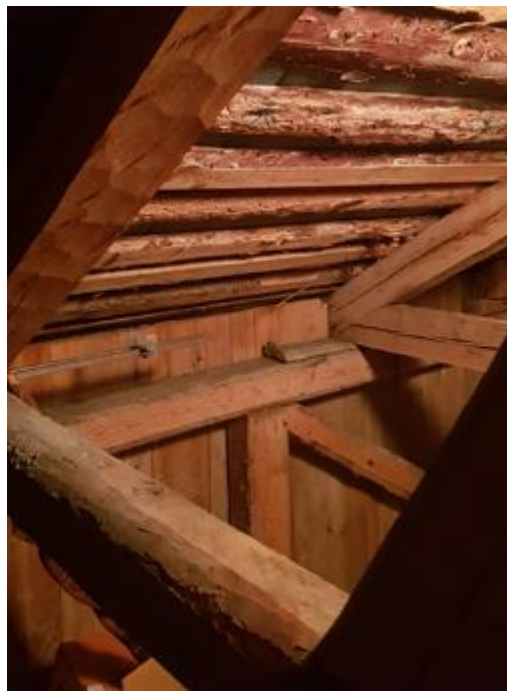
Kuva 21. Rakenteet ovat hyvässä kunnossa.

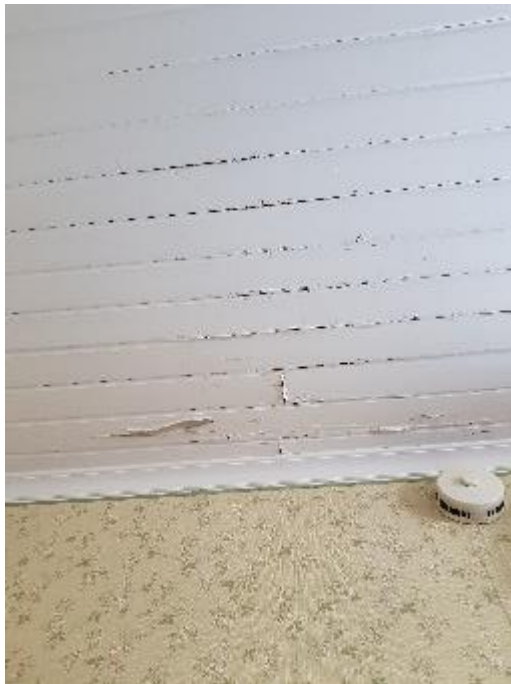
Kuva 22. Katossa on kosteuden aiheuttamaa hilseilyä.

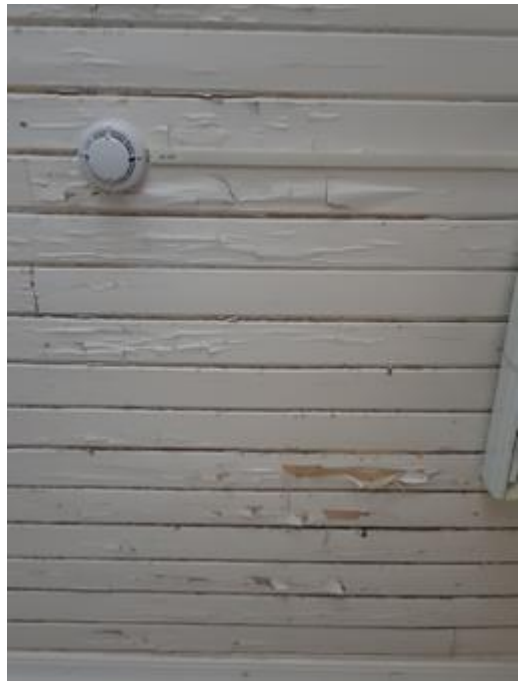
Kuva 23. Lipunmyyntihuoneessa olevat pahimmat vuotokohdat.

- Lipunmyyntihuoneen katon uusiminen, ja seinän rakenneavaus ensi kesänä (kuva 23 ja 24, s. 25).
- Katon paikkamaalaus näyttelytilojen vuotokohdista ensi kesänä.
- Tiivisteet kylmään tilaan johtaviin luukkuihin ja oviin ensi kesänä.

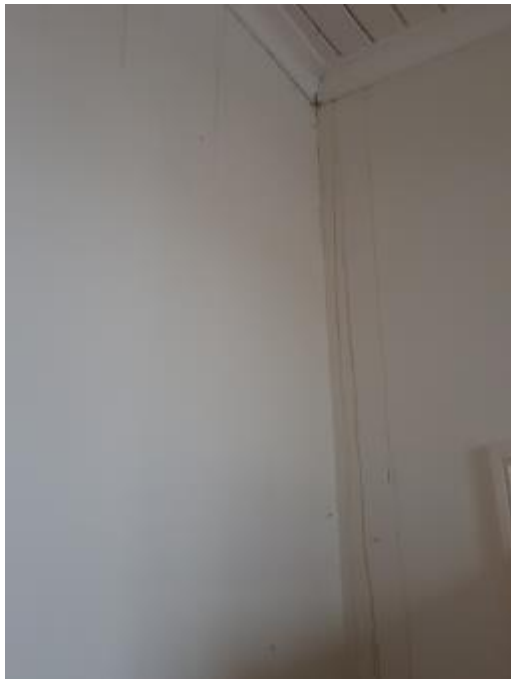
Kuva 24. Lipunmyyntihuoneen seinässä olevat valumajäljet.

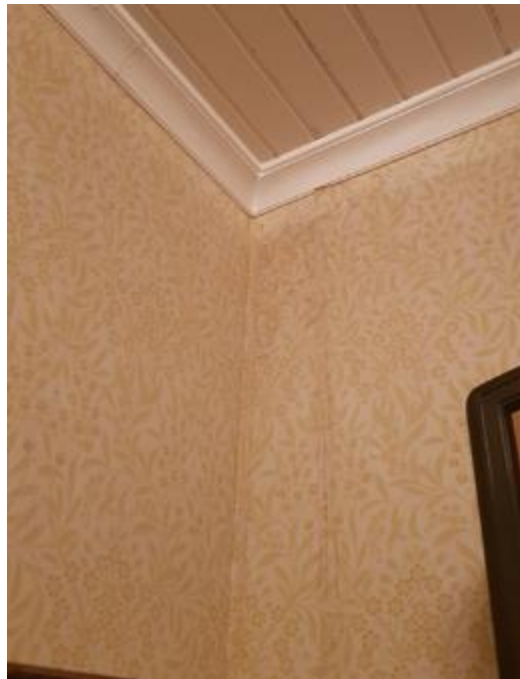
Kuva 25. Tapetissa on valumajälkiä.

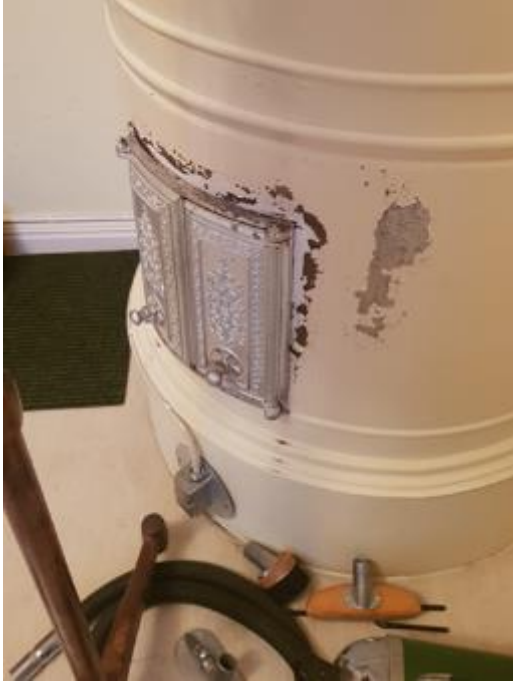
Kuva 26. Pönttöuunin maali on hilseillyt kuumuuden vuoksi.

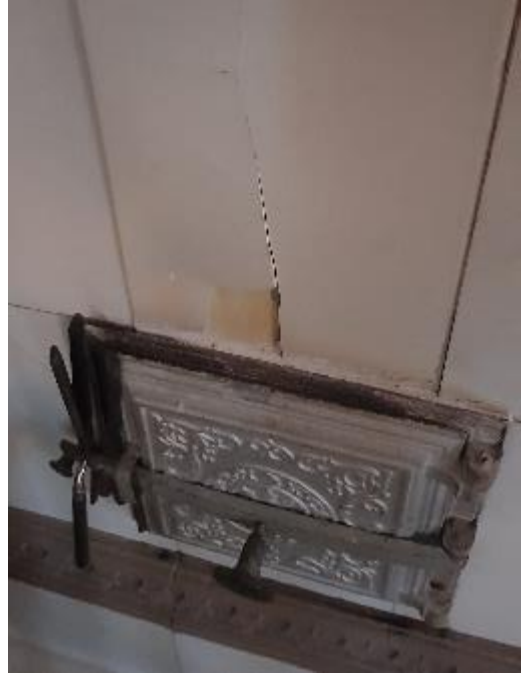
- Rakennuksessa on valkoiseksi maalattu paneelikatto, seinät on tapetoitu/maalattu. Lattiassa on muovimatto, mahdollisesti vanhan puulattian päällä.
- Ensimmäisen kerroksen yleisilme on siisti, eikä se tarvitse akuuttia remonttia.
- Ensimmäisessä kerroksessa havaittiin kosteuden aiheuttamaa hilseilyä alakatossa. Lipunmyyntihuoneessa ongelma on pahin, sillä myös näyttelytilojen räystääsaluiden katossa havaittiin kosteuden aiheuttamaa hilseilyä (kuva 22 ja 23).
- Lipunmyyntihuoneen ja yhden esittelyhuoneen seinissä havaittiin veden valumajälkiä, kuitenkin vähäisiä eikä ole aiheuttanut suurempia vaurioita (kuva 24 ja 25).
- Pönttöuunin maalipinta on hilseillyt, ja kaakeliuunin kaakeli on haljennut kuumuuden vuoksi (kuva 26 ja 27).

Kuva 27. Kaakeliuunin kaakeli on haljennut.

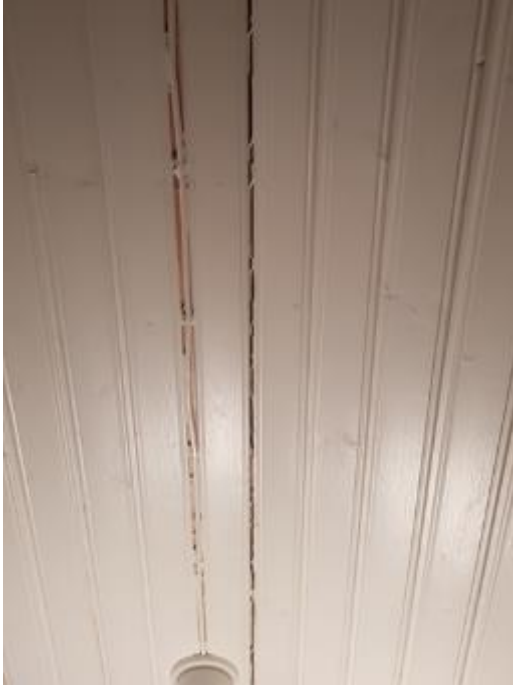
Kuva 28. Katossa on jälkiä kosteuden elämisestä.

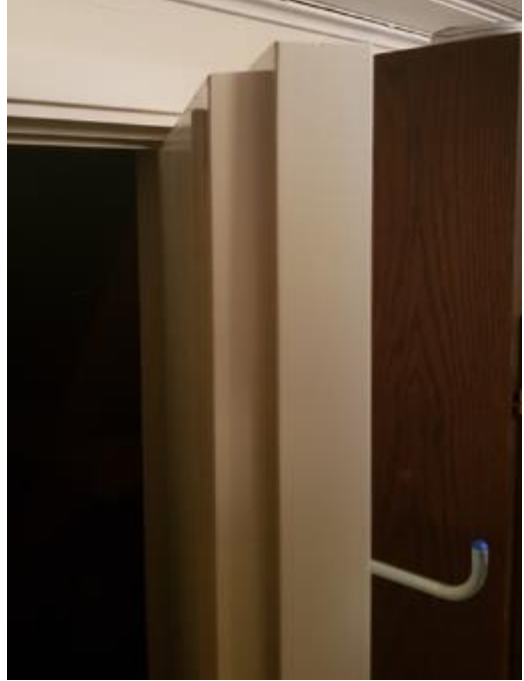
- Rakennuksessa on valkoiseksi maalattu paneelikatto. Seinät ovat maalattu, ja lattiassa on muovimatto mahdollisen vanhan puulattian päällä.
- Paneelikatossa on havaittavissa rakoilua, joka on aiheutunut kosteuselämisestä (kuva 28).
- Yleisilmeeltään kerros on siisti, eikä tarvitse akuuttia remonttia.
- Ullakon kylmään tilaan johtavista luukuista/ovista puuttuvat tiivisteet. Tiivisteiden puuttumisesta aiheutuu kosteuden kondensoitumista ullakotilaan (kuva 29).

Kuva 29. Tiivisteet puuttuvat.

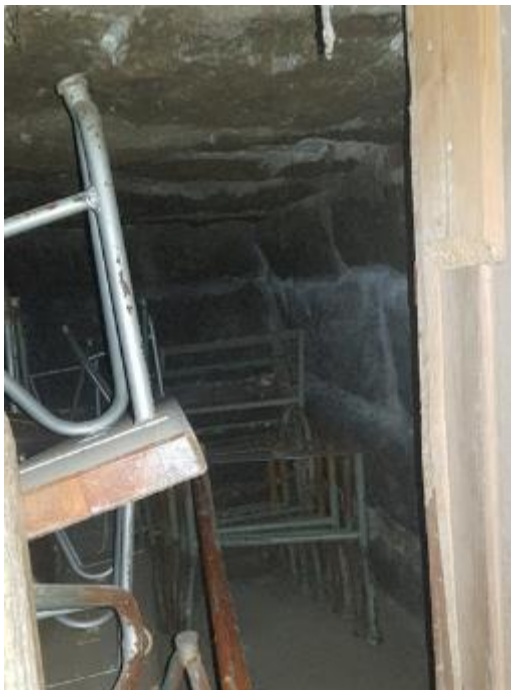
- Kellari on hyvässä kunnossa, eikä tarvitse remonttia (kuva 30).
- Siellä ei havaittu ylimääräistä kosteutta, eikä vettä ollut lattialla.

Kuva 30. Kellarin on hyvässä kunnossa.
