# VAPAA-AJAN ASUNNON KUNTOARVIO

| Työn nimi<br>Vapaa-ajan asunnon kuntoarvio | | | |

| Title of Thesis<br>Condition Assessment of a Holiday Home | | | |

Kuntoarvion kohteena on vuonna 1988 rakennettu kaksikerroksinen hirsirunkoinen vapaa-ajan asunto Juolasveden rannalla Etelä-Savossa, Mäntyharjulla. Tämä työ käsittelee ainoastaan kiinteistön päärakennuksen, sen ympäristön ja siihen liittyvän tekniikan.

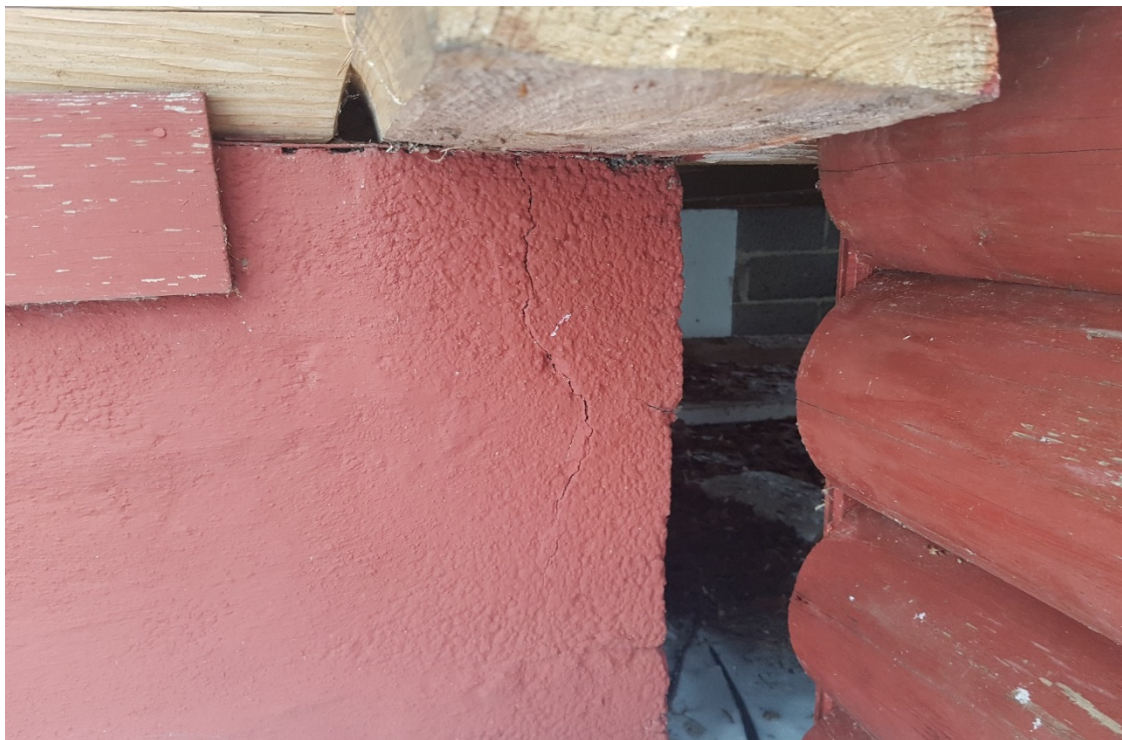
Kuva 2. Sokkeli (Lindström 2018)

Rakennuksen perustuksista ei ole kuvia tai piirustuksia. Rakennus on rossipohjainen ja sokkeli on tehty kevytsorabetoniharkoista, jonka ulkopinta on maalattu. Maalipinta sokkelissa on melko hyvä kuntoinen ja se ulottuu julkisivun alapinnasta maanpintaan saakka. Sokkelissa on muutamia halkeamia, mutta ne eivät vaikuta olevan rakenteille vaarallisia. Sokkelin korkeus maanpinnasta on eteläpuolella yli 30 cm, mutta pohjoispuolella vain noin 10 cm. (kuva 2.)

Sokkelin yläreunan korkeus maanpinnasta on rakennuksen pohjoispuolella liian pieni. Sokkelin yläreunan pieni korkeus voi aiheuttaa tuuletusluukkujen tukkeutumisen tai kosteuden pääsyn ryömintätilaan ja alimman hirsikerroksen väliin. Pintamaata poistetaan rakennuksen pohjoispuolelta, jotta sokkelin korkeutta saadaan nostettua.

Salaojan asennuksen yhteydessä tarkastellaan perustuksien kuntoa tarkemmin ja sokkeliin lisätään vedeneristys. Sokkelin pinta puhdistetaan kuivajääpuhalluksella ja maalipinta uusitaan.

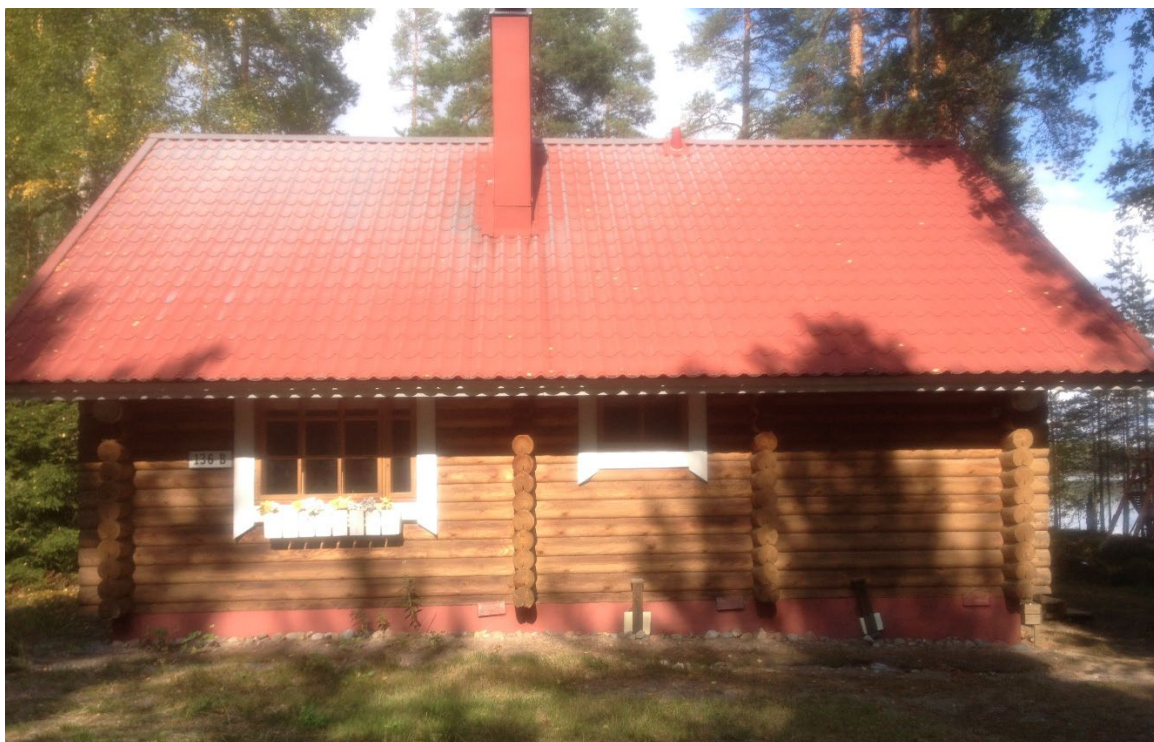
Kuva 3. Vesikatto (Lindström 2018)

Peltikatteen maalipinta on rapistunut ja halkeilee. Savupiipun kunnosta ei ole tietoa. Katolle pääsyyn on käytössä vanhat puiset tikkaat, eikä katolla ole lapetikkaita tai muuta kulkua helpottavaa järjestelyä. Katon kaltevuus on noin 1:2.

**Kuntoluokka:** 1, heikko, uusitaan 1 - 5 vuoden kuluessa.  
(Kiinteistön kuntoarvio, Kuntoluokan määräytyminen. RT 18-11061, 1.)

Vesikaton peltikate on rapistunut siihen kuntoon, että rakennuksen tulevaisuuden kannalta edullisin ja kannattavin vaihtoehto on uusia peltikate kokonaan. Yläpohjan rakenteet ja niiden kunto selvitetään ylhäältäpäin vesikatteen uusimisen yhteydessä. Jos rakenteista ei löydy aluskatetta, vanhat ruoteet puretaan ja niiden alle asennetaan aluskate.

Vanhat puutikkaat eivät ole turvalliset, joten niiden tilalle hankitaan uudet asianmukaiset tikkaat, jotka kiinnitetään kattoon ja katolle asennetaan lapetikkaat helpoittamaan turvallista pääsyä savupiipulle. Savupiipun kunto tarkistetaan ja sille tilataan nuohooja.

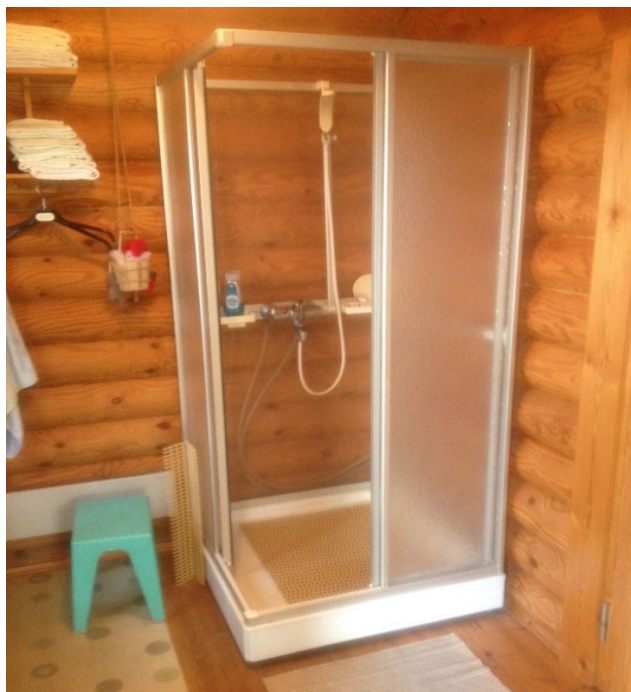
Kuva 4. Suihkukaappi (Lindström 2018)

Peseytymiseen on käytössä pukuhuoneessa sijaitseva suihkukaappi, jonka alle on kaivettu viemäriputki. Rakenteissa ei ulkopuolisesti ole huomattavissa kosteusvaurioita. Saunan kiuas on puulämmitteinen ja savunpoisto on yhdistetty takan hormiin.

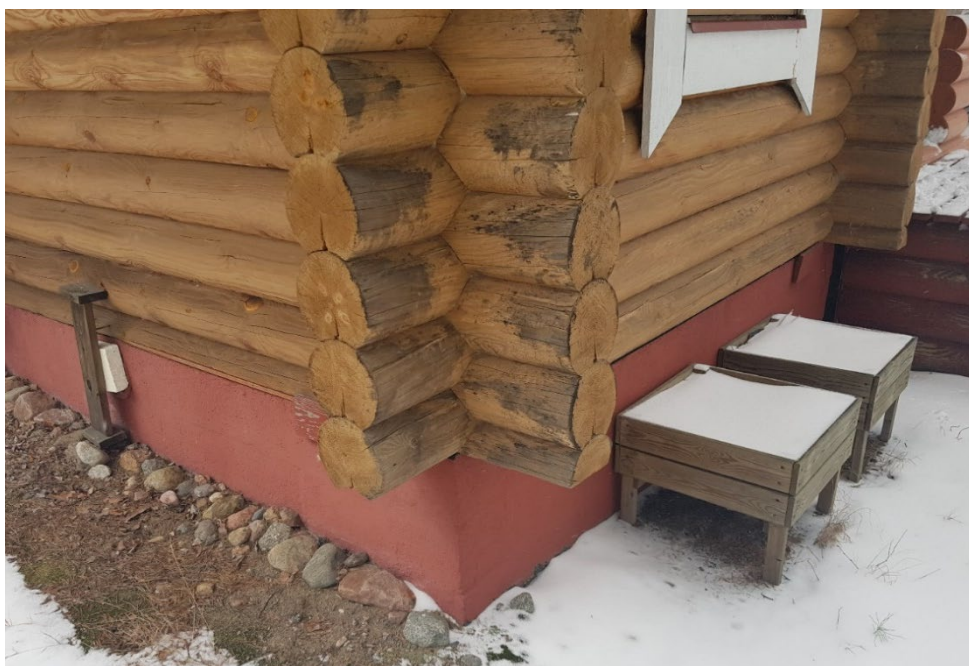
Kuva 5. Julkisivu (Lindström 2018)

Rakennuksen ulkopuolelta hirret ovat paikoittain tummuneet ja likaiset, mutta muuten hyväkuntoiset. Rakennuksen kaikki seinustat käytiin läpi eikä niissä havaittu hyönteisvaurioita. (kuva 5.)

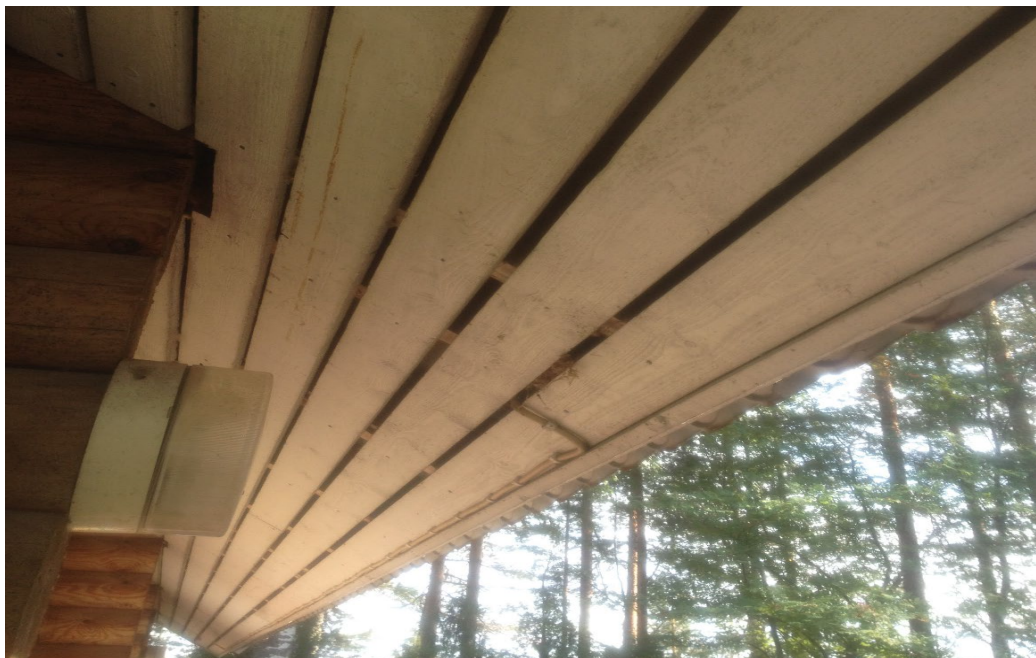
Kuva 6. Räystääs (Lindström 2018)

Räystäät ulottuvat pitkälle ja suojaavat seinäpintaa sadevedeltä. Räystäään ja parvekkeen yläpohjan laudoituksessa ei ole havaittavissa kosteusvaurioita. Räystäät tuulettavat yläpohjaa, mutta laudoitus on liian harva eikä siihen ole asennettu minkäänlaista pieneläinverkkoa. (kuva 6.)

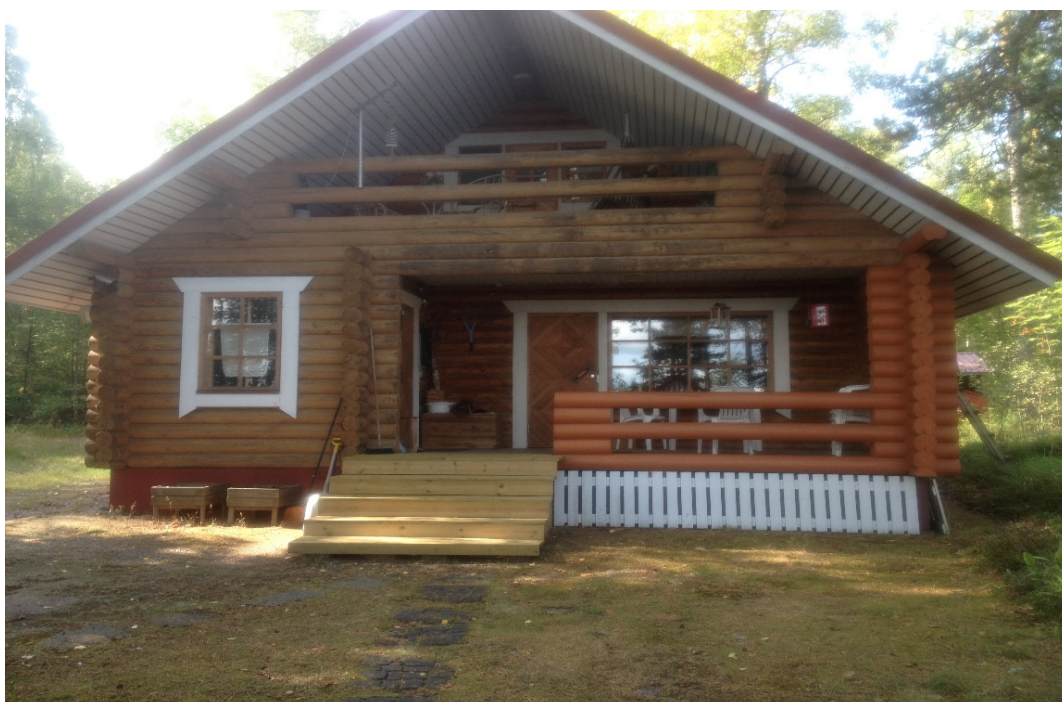
Kuva 7. Julkisisivu edestä (Lindström 2018)

Kuistin porraslaudat on uusittu kesällä 2018. Kuistin korkeus maanpinnasta on noin 800 mm. Kuistin ja yläkerran parvekkeen kaiteet ovat liian matalat ja poikittaisaukot ovat liian suuret ja mahdollistavat kiipeämisen. Kuistin portaissa ei ole käsijohdetta. (kuva 7.)

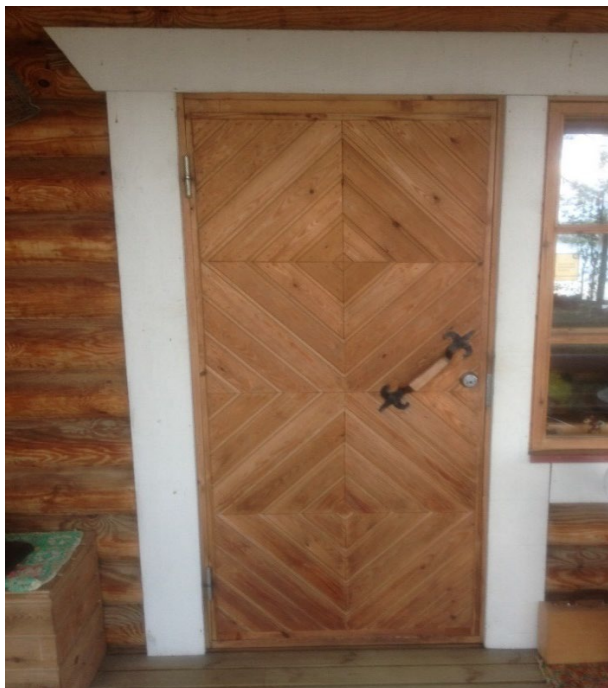
Kuva 9. Ulko-ovi (Lindström 2018)

Ulko-ovet ovat paksut ja tukevat mäntyvalmisteiset. Ulko-ovet näyttävät kaikin puolin hyväkuntoisilta ja avautuvat ja sulkeutuvat helposti. Ovilla ei tunnu vetoa ja tiivisteet näyttävät hyväkuntoisilta. (kuva 9.)

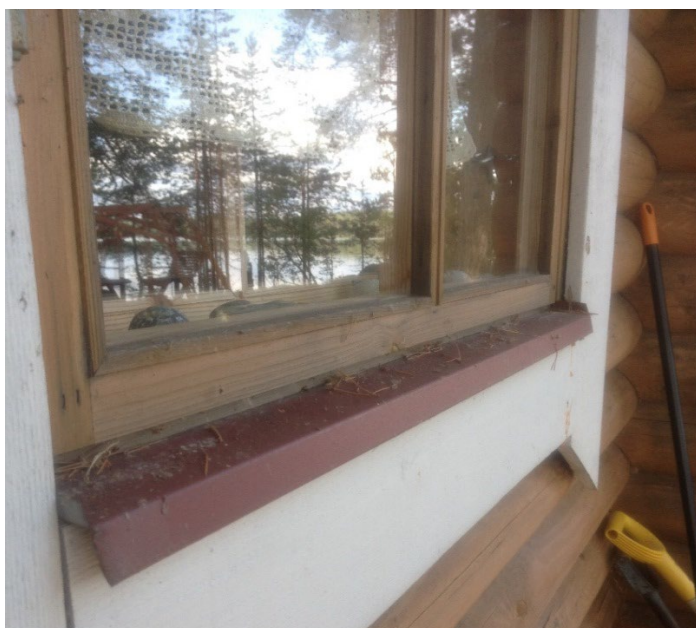
Kuva 10. Ikkunapelti (Lindström 2018)

Ikkunat ovat kaksilasisia. Ikkunoiden puitteet ja karmit ovat huonokuntoiset ja likaiset ja maalipinta irtailee. Ikkunoissa tuntuu pientä vetoa, mutta se auttaa ilmanvaihtoa. Ikkunat avautuvat ja sulkeutuvat helposti. Ikkunoiden ulkopuolen vesipeltien kaltevuus on liian pieni ja peltien kiinnitys on huono. (kuva 10.)

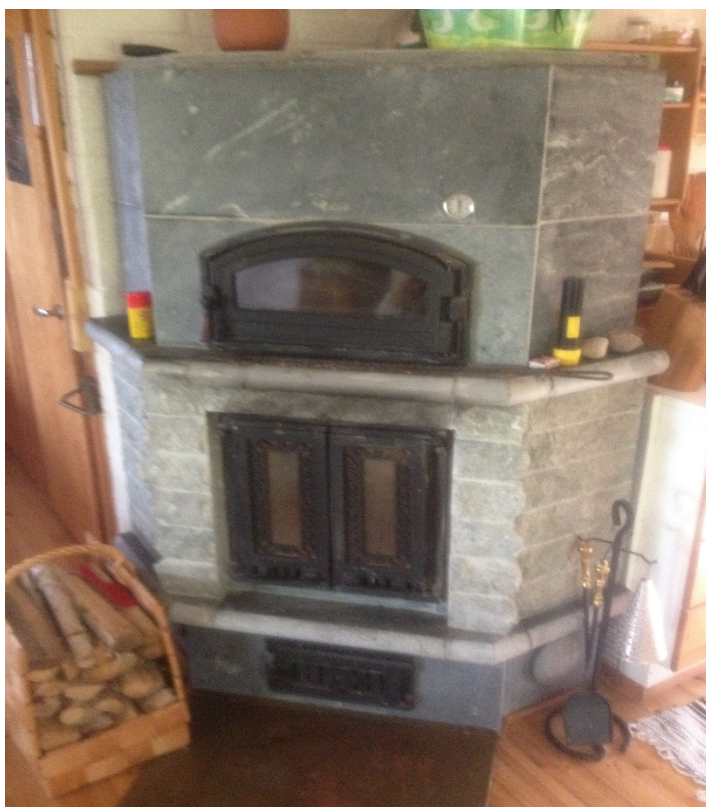
Kuva 11. Takka/leivinuuni (Lindström 2018)

Sisätilojen lämmitykseen käytetään sähkökäyttöisiä lämpöpattereita. Rakennuksessa on myös suuri alkuperäinen vuolukivitakka, joka on toiminut myös leivinuunina, mutta se ei ole ollut käytössä vuosiin. (kuva 11.)

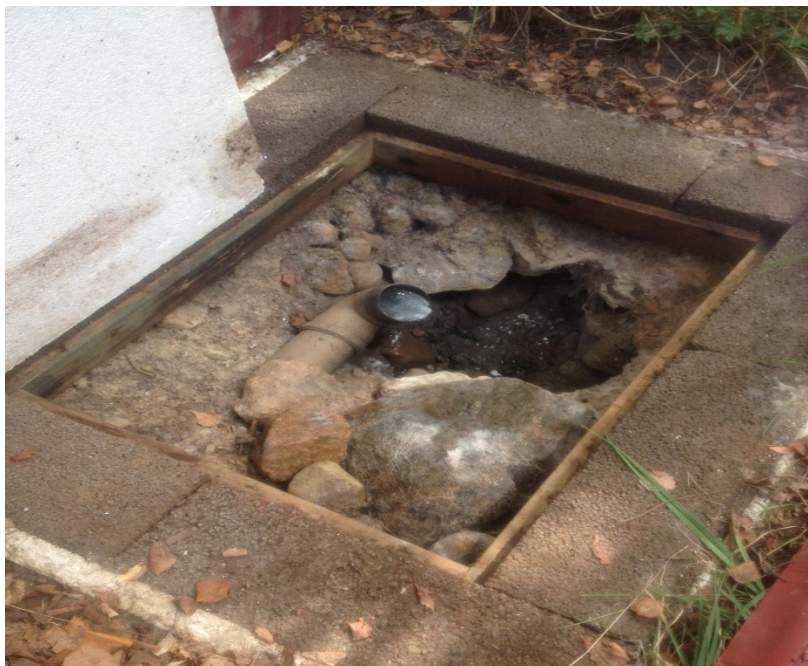
Kuva 12. Harmaiden jätevesien imeytyspiste (Lindström 2018)

Rakennuksen lounaispuolelta noin 5 metrin päästä ulkoseinästä löytyy maastosta umpisäiliö jätevesille. Keittiön ja wc-tilan käyttövedet valuvat umpisäiliöön, mutta umpisäiliön vieressä maan alla kulkee putki ja putken päähän on kaivettu avo-oja, johon harmaat jätevedet valuvat ja imeytyvät maaperään. (kuva 12.)

Suurin ja kiireellisin ongelma rakennuksessa on jätevesien käsittely. Järjestelmä ei vastaa nykyisiä vaatimuksia, joten järjestelmä tulee päivittää määräaikaan mennessä.
