Virhe- ja puuteluettelo

Mallikatu 1, Helsinki

1.1.2019

Kohde: Mallikatu 1, Helsinki	Päivämäärä: 1.1.2019
Läsnä: Simo Lönnroth F24S, Rane Rakentaja Rakennus Oy

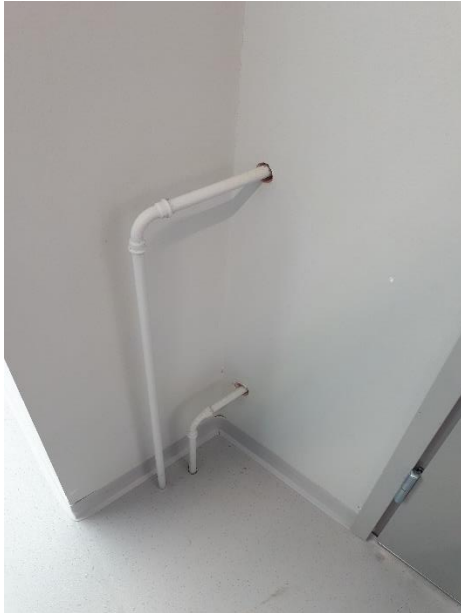
Kuva 1

Huone / Huone nro.	Virhe / Puute	Korjataan	Lisätyö	Kuittaus	Kuva nro.
101	Lämmitysputkien läpiviennistä puuttuu putkimansetit	X			1
102	Oven alaosa massaamatta	X			2
103	Yksi led-valaisin pimeänä	X			3
201	Lisätään tilaan kaksi pistorasiaa eri puolelle tilaa		X		
202	Allas ja hana ei ole tilakuvauksen mukaisia	X			
203
