# Konditionsbedömning av Sundom UF-lokal

Examensarbete för ingenjör (YH)-examen  
Utbildningsprogrammet för byggnadsteknik  
Vasa 2019

# Konditionsgranskning av Sundom UF lokal

Jessica Bäck  
Vasa, 27.4.2019

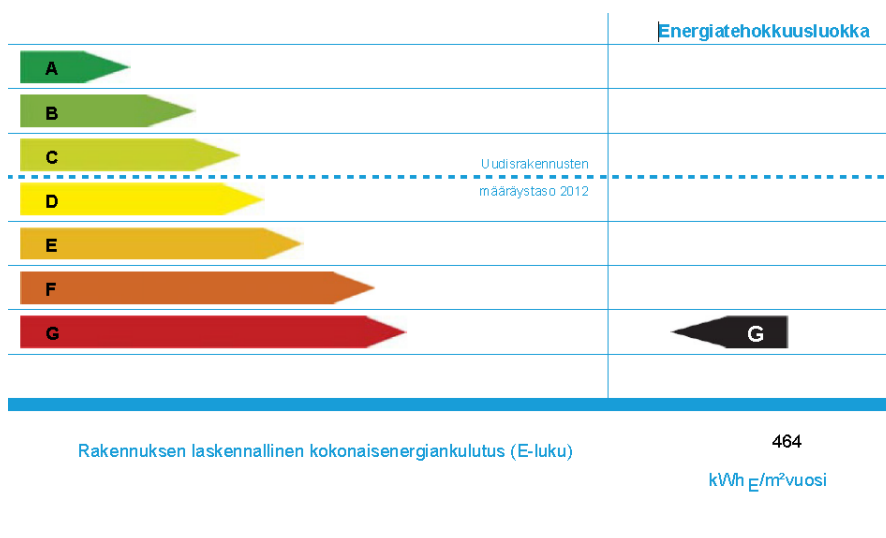
Byggnaden med olja som huvudsaklig värmekälla, motsvarar energieffektivitetsklass G med en årsförbrukning på 464 kWh E/m<sup>2</sup> (se figur 8 nedan).

**Figur 8. Energieffektivitetsklass för oljeuppvärmd lokal. Källa: Energicertifikat, bilaga 2.**

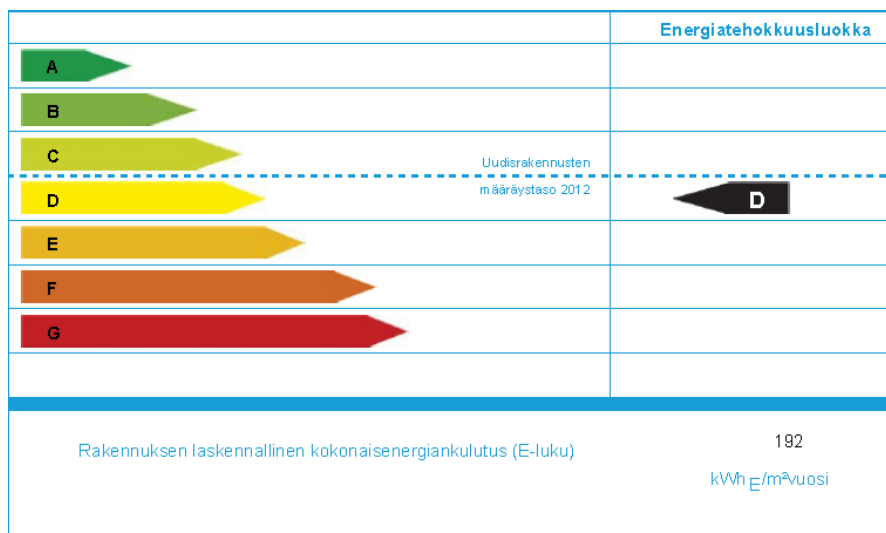
Byggnaden med jordvärme som huvudsaklig värmekälla, motsvarar energieffektivitetsklass D med en årsförbrukning på 192 kWh E/m<sup>2</sup> (se figur 9 nedan).

**Figur 9. Energieffektivitetsklass för lokal med jordvärmesystem. Källa: Energicertifikat, bilaga 2.**

Resultatet är åskådligt när man jämför dessa två certifikat. De enda modifierade variablerna är det huvudsakliga uppvärmningssystemet. Bara genom att ändra uppvärmningssystem från olja till jordvärme får man ner den totala energiförbrukningen med 272 kWh E/m², från 464 kWh E/m² till 192 kWh E/m².

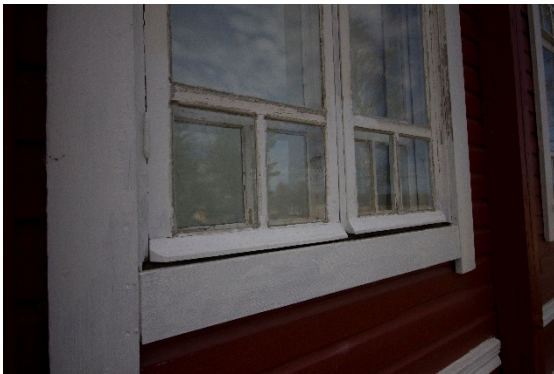
Bild 8. Fönsterbleck saknas

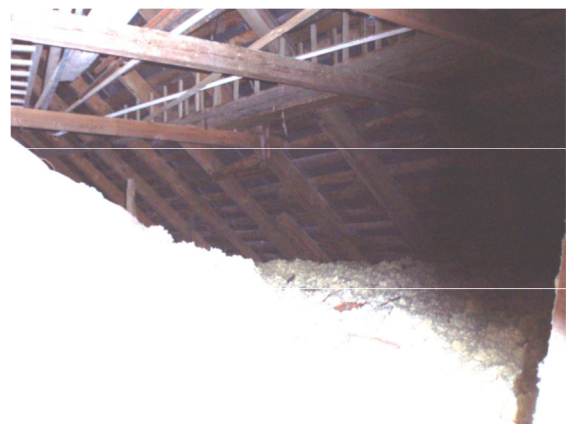
Bild 12. Övre bjälklag. Isolering täcker luftspalt

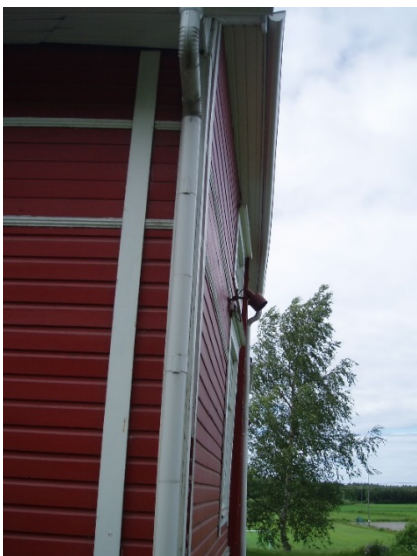
**Bild 13. Norrvägg utifrån sett**

När man ser på byggnadens nordöstra vägg utifrån ser man att väggen sviktar utåt (se bild 13, bilaga 1.1). Inifrån festsalen ser man också stora sprickor och att väggen lutar utåt (se bild 14, bilaga 1.1). Detta har tillkommit i samband med att en utbyggnad blev uppförd. Man ser både på plats och på bygglovsritningarna att de har rivit en bärande mellanvägg, och avbäringen av den borttagna väggen har inte utförts korrekt.

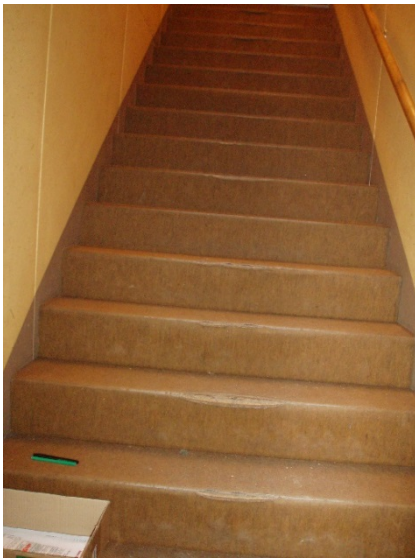
**Bild 20. Trappuppgång till bostaden**

Heltäckningsmattan i trappuppgången upp till bostaden är sliten och blir hålen större är det risk för att någon kan snava och falla i trappan (se bild 20, bilaga 1.1). Själva bostadens ytmaterial är funktionsdugliga. Från invånarenkäten framkom det att luftkvaliteten inte är bra, trafikoljud stör, fönster och ytterdörr är inte i skick (se bild 21, bilaga 1.1).

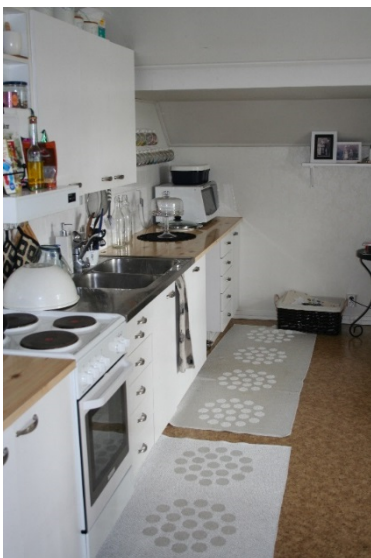
**Bild 21. Bostadens kök**

Fönstrens skick är enligt invånaren inte bra. Tätningen är bristfällig, de är tröga att öppna och det immar på fönstren. Väggarnas, golvens och takets skick är inte bra. Det har förekommit fuktskador i bostaden. Inomhus luften tycks vara torr och temperaturen varierar mellan för hög och för låg. Drag förekommer och problem med värmebatterierna finns. Ytterdörren är inte i skick och dörrklockan fungerar inte. Det tycks även vara problem med bilden på tv:n. Problemen sträcker sig även till bostadens våtutrymmen. Inga problem med läckage tycks finnas men luften är inte bra, duschen fungerar inte bra och även vattnets temperatur, smak och färg är undermåliga. Invånaren har känt av symptom som kliande, röda, torra ögon och även hosta.
