PEHMEIDEN MAIDEN KESÄAIKAISET HARVENNUS- MAHDOLLISUUDET

Keitele Forestin Alajärven hankinta-alue

Opinnäytetyö
Metsätalouden koulutusohjelma
Metsätalousinsinööri (AMK)

2019

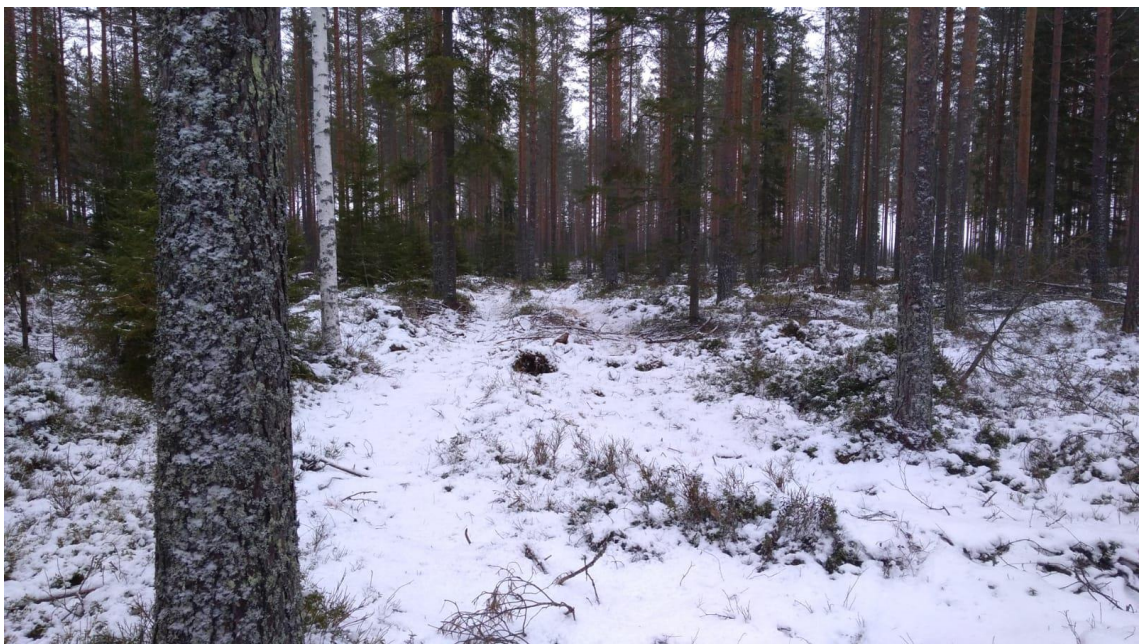
Leimikko on hakattu 3.4.2018–5.4.2018. Kohteella ei ole havaittavissa suurempia korjuuvaurioita tai urapainumia. Yhdessä notkelmassa oli havaittavissa pieniä painumia. Maalaji on kartasta katsottuna suurimmalla osalla aluetta hiekkamooreeni, joka ei ole rakenteeltaan kovin tiivistä tai sido vettä. Sen puolesta kohde voisi soveltua kesäkorjuuseen. Kuten alla olevasta kuviosta 3 huomataan, kohteella ei juurikaan ole hakkuutähteitä, joita voisi puida ajouralle kantavuuden parantamiseksi. Kohteella on kaksi kuviota, joista suurempi on korjuukelpoisuuskartan mukaan kokonaan normaalina kesänä korjattava kohde. Pienempi kuvio taas on korjuukelpoisuudeltaan kuiva kesä.

Kuvio 3. Yleiskuvaa kohteelta 1

Kohde 1 olisi mahdollista korjata myös kesäaikaan. Maalaji ei tyypillisesti aiheuta ongelmia korjuussa. Maastossa voidaan todeta, että maaperän kantavuus olisi riittävä myös kesäaikaiseen korjuuseen. Pienialaiset pehmeät kohdat voidaan ajourien oikealla suunnittelulla käsitellä siten, että ajoura voidaan tehdä kohteen vierestä. Näin voidaan minimoida korjuuvaurioiden syntyminen. Korjuukelpoisuuskartta on tällä kohteella pääosin paikkansa pitävä.

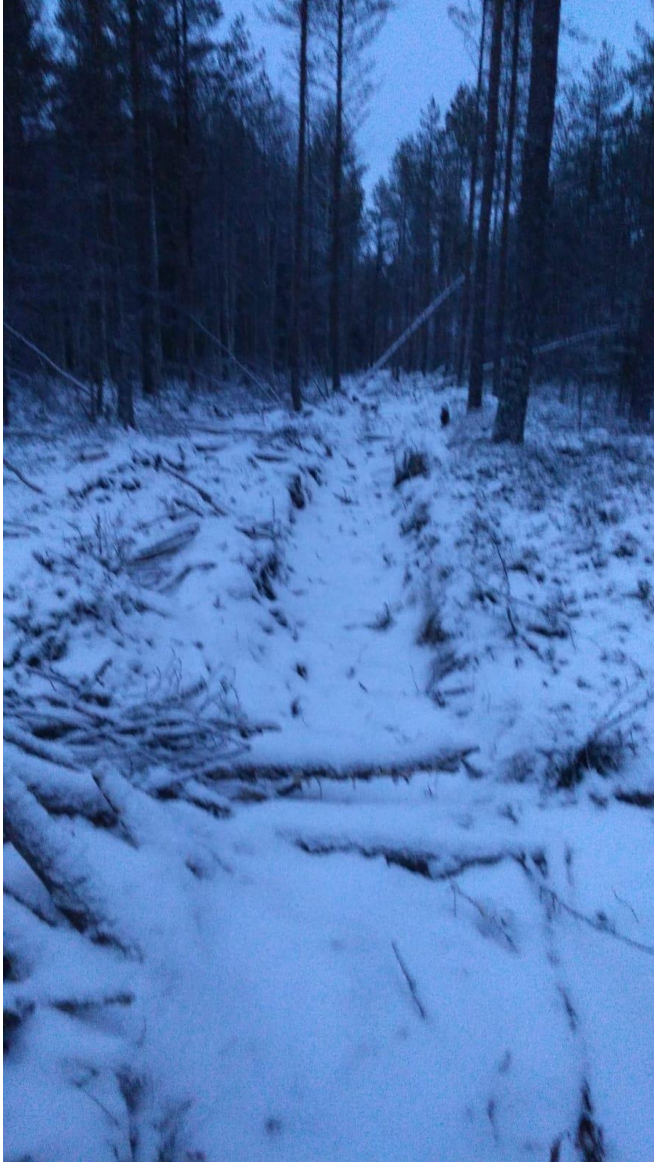
Kohde 2 oli valtaosin turvemaata ja kohteen suurimpana ongelmana oli noin 700 metrin metsäkuljetusmatka. Kohde on hakattu 18.1.2018–22.2.2018. Alla olevassa kuviossa 4 näkyy metsäkuljetusuran painumia sekä niiden aiheuttamia maastovaurioita, kuten kaatuneita puita sekä juuristovaurioita. Urapainumia ei ollut koko matkalla, mutta kuitenkin kyse ei ollut pienimuotoisesta painumasta. Korjuukelpoisuuskartalta tulkittuna ura on oikeaoppisesti tehty maaston kantavimpaan kohtaan. Korjuukelpoisuuskartan mukaan korjuukelpoisuusluokka on kesä. Kuitenkin itse kuvio on korjuukelpoisuudeltaan vain kuiva kesä. Maalajitietoja tältä kohteelta ei ole tarkemmin saatavilla.

Kohteella 2 korjuukelpoisuuskartan luotettavuutta joutuu kyseenalaistamaan. Metsäkuljetusura kulki alueella, joka soveltuisi kesäkorjuuseen. Tästä huolimatta uralle on syntynyt mittavat korjuuvauriot, vaikka korjuu on toteutettu talvella. Tässä voidaan huomata selvä virhe korjuukelpoisuuskartassa, joskin metsäkuljetusuralla on huomattavasti enemmän rasiutusta kuin muulla ajouralla. Korjuukelpoisuuskartassa ei todennäköisesti ole otettu huomioon ajourille tulevaa kuormitusta, joka on tässä tapauksessa huomattava.

Kuvio 4. Kohteen 2 urapainumia

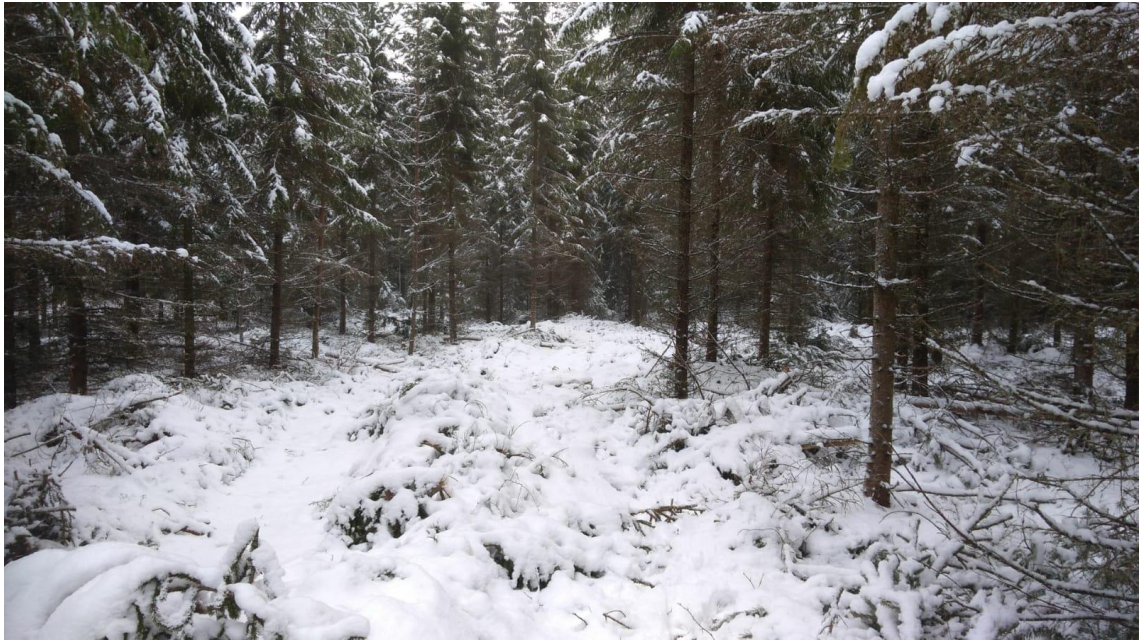
Kohde 3 oli pääosin kivennäismaalla sijaitseva ensiharvennuskohde, jonka pääpuulaji oli mänty. Kuviolla oli pieni alue turvemaata, jolla pääpuulajina oli kuusi. Alue oli ojitettu ja korjuukelpoisuuskartalta määritettynä tämä alue soveltui ainoastaan talvikorjuuseen. Muu kuvio olisi korjattavissa myös kuivana kesänä. Korjuu oli toteutettu 4.12.2018–10.12.2018 välisenä aikana, joten korjuujälki oli varsin tuoretta ja sen arvioiminen oli helppoa. Urapainumia kohteella ei juurikaan ollut, johtuen pehmeimmän alueen hyvin tehdystä ajourien havutuksesta (Kuvio 5). Myöskään juuristovaurioita ei ollut havaittavissa, lumipeite hankaloitti niiden määrän arvioimista. Maalajitietoja kuviolta ei ole tarkemmin saatavilla.

Kuvio 5. Kohteen 3 hyvä havutus

Kohteella 3 korjuukelpoisuuden määrittäminen on tehty oikein. Kuvio ei olisi pehmeimältä osaltaan kestänyt kesäaikaista korjuuta. Vaikka kalusto olisi pehmeille maille varusteltu niin todennäköisesti kuusikon juuristovauriot olisivat olleet mitattavat, jos korjuu olisi toteutettu kesällä. Korjuun aikana lumipeite ei ollut kovin paksu, mutta maanpinta oli sen verran jäätynyt, että kuvio kesti korjuun. Lisäksi metsäkuljetus täytyi tehdä pellon yli, jonka takia kesäaikainen korjuu olisi mahdotonta.

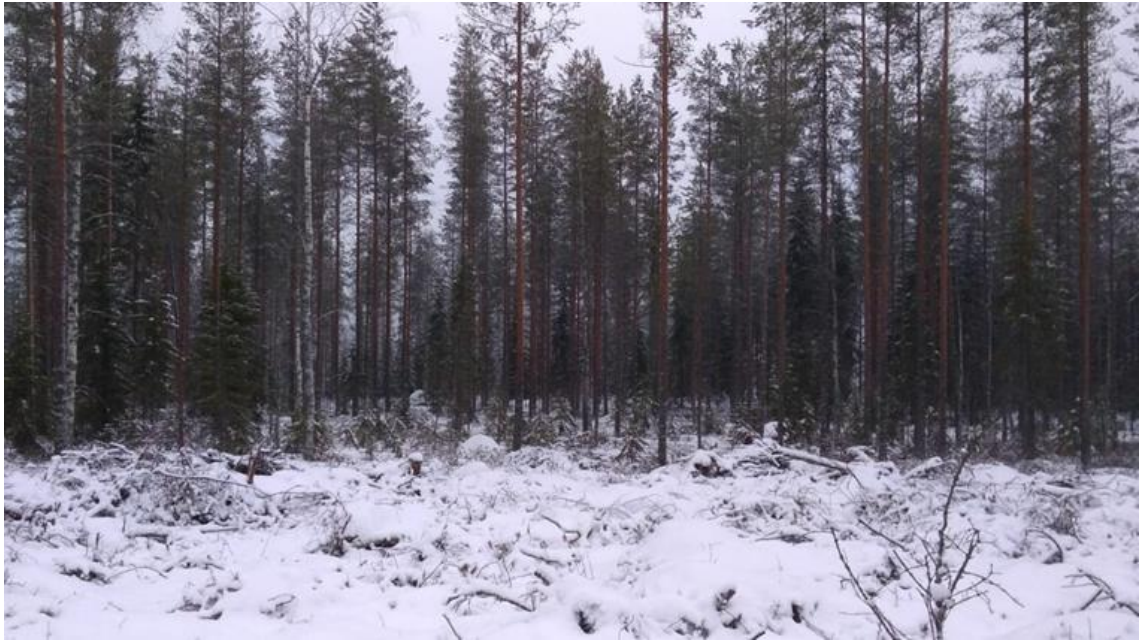
Kohde 4 oli korjuukelpoisuuskartassa määritetty korjuukelpoisuudeltaan talvikohdeksi. Korjuu oli suoritettu 8.3.2018–9.3.2018 välisenä aikana. Kohde oli kuitenkin silmämääräisesti arvioituna todella kivinen (Kuvio 6). Korjuu voisi olla sen takia mahdollista myös vähäsateisena kesänä. Tarkempaa maalajitietoa ei ole saatavilla. Korjuuvaurioita kuviolla ei ollut havaittavissa, vaikka ajourien havutus oli heikkoa.

Kuvio 6. Kohteen 4 yleiskuvaa

Kohteella 4 olisi potentiaalia myös kesällä suoritettavaan korjuuseen, johtuen kohteen kivisyydestä. Olosuhteista johtuen tämä kohde olisi pitänyt käydä katsomassa lumettomaan aikaan. Tällöin olisi voitu tehdä tarkempia havaintoja ja määrittää soveltuvuus kesäkorjuuseen paremmin. Muun muassa kohteelle johtavan tien kunto jäi epäselväksi eikä voida varmuudella sanoa kestäisikö tie kesäaikaisen puun kaukokuljetuksen.
