VITRIINIKAAPIN RESTAUROINTI JA ALAOSAN REKONSTRUKTIO

Opinnäytetyö 2010

Restoration and Reconstruction of a display cabinet

Bachelor's Thesis

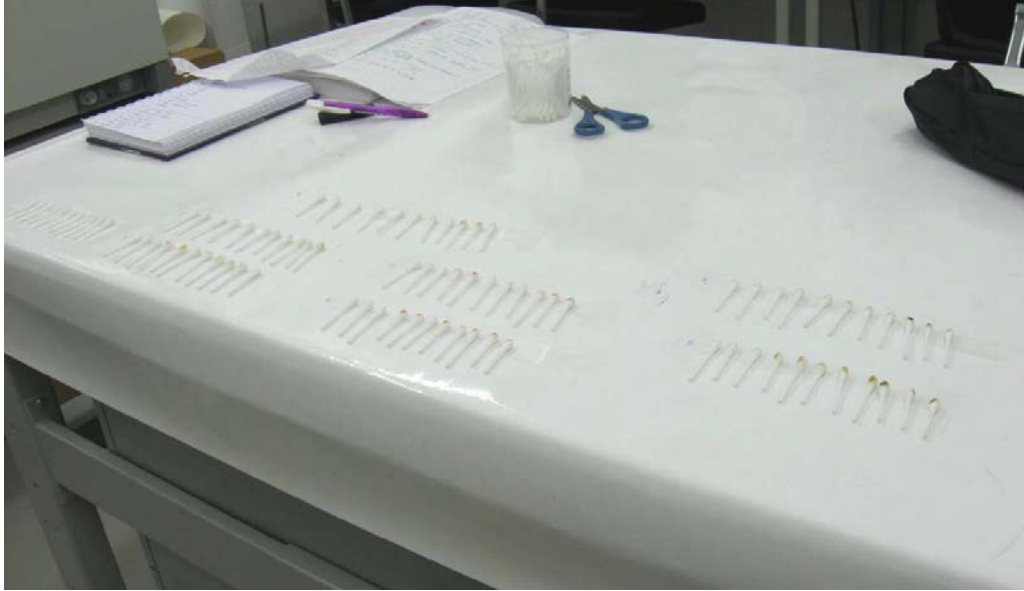
Kuva 16. Näytteidenottopöytä.

Vitriinikaapin päällimmäinen eli uusin tummanbeige-maalikerros liukeni parhaiten reagenssiaineisiin 7, 8, 9, 10 ja 11. Isopropanoli + Vesi + Ammoniakki-liuos ja Nitromors liuottivat yhdellä pyyhkäisyllä eniten (liite 7/1, kuva 1). Tämä testi osoittaa, että maali olisi mahdollisesti öljymaalia.

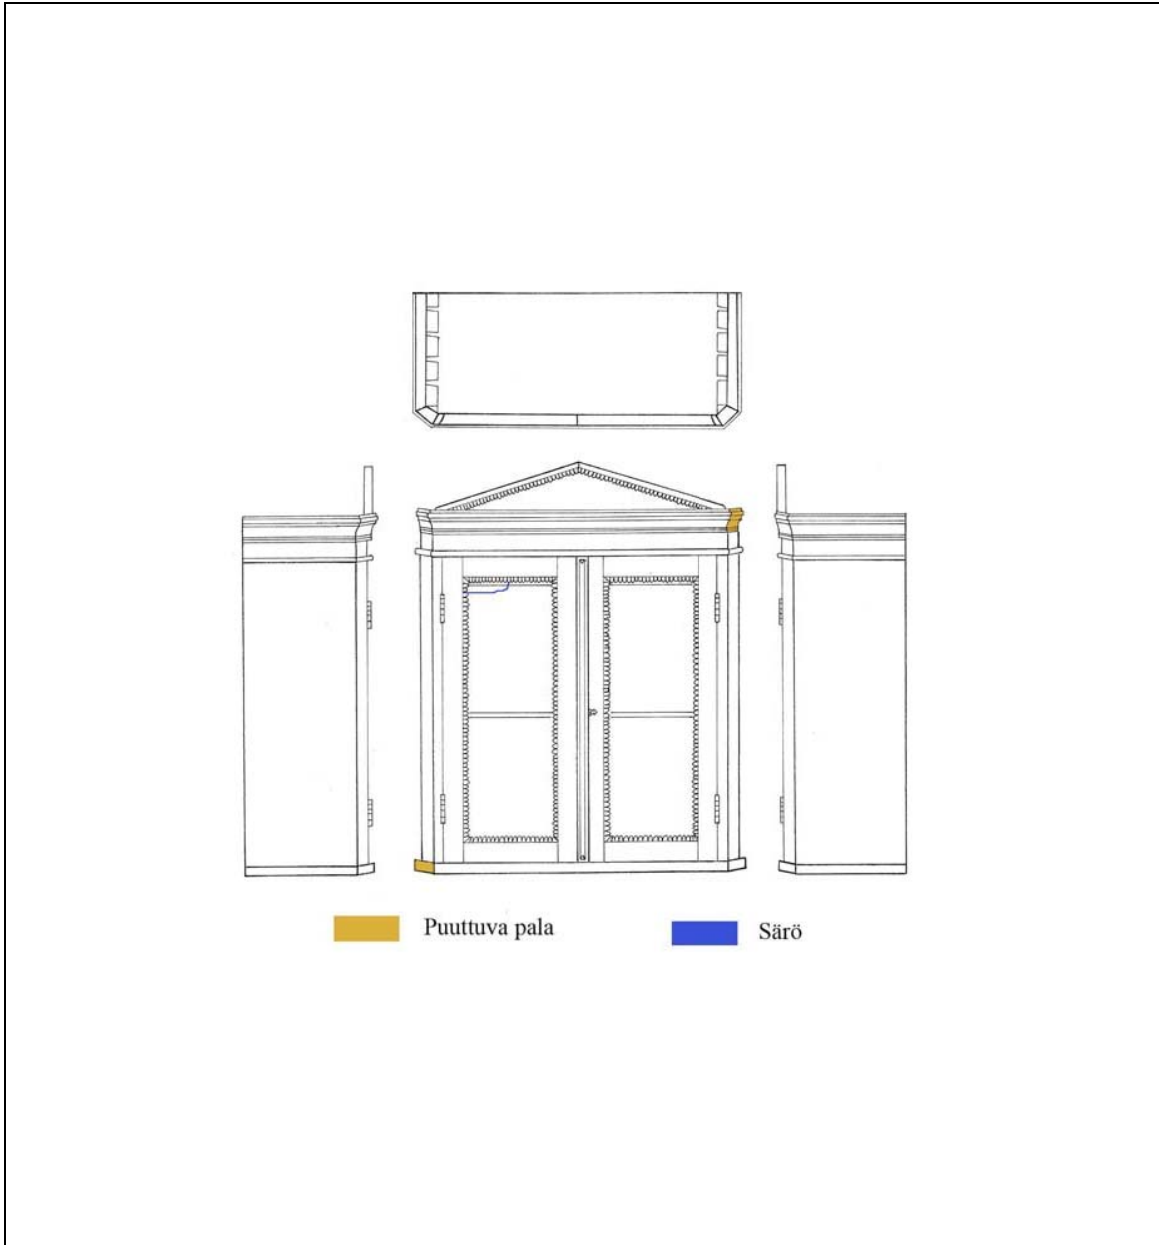
Rakenne Hyvässä kunnossa.
Puumateriaali Ala-osan kulmalistasta puuttuu osa. Ylä-osan koristelistaa puuttuu pieni pätkä.
Metallit Hyvässä kunnossa. Avain hukunut.
Pintakäsittely Maalipinta saanut jonkin verran kolhuja. Vitriinikaapin vasemmalla sivulla tummempi läikkä maalipinnassa. Sisällä oleva sininen maali erittäin suttuinen. Kaiken alla ruskea petsi ja lakka.
Muita huomioita vaurioista Oikean oven lasissa särö. Esineen kaikki kolme vauriota etukuvannossa.

Toimenpiteet <u>Vitriinin yläosa:</u> Valokuvaus Poikkileikkausnäytteiden otto Spektrofotometri Mittapiirroset, vauriokartoitus Liukoisuustestit pintakäsittelyille Maalinpoisto Paikkapalojen teko Hionta Petsaus Lakkaus <u>Vitriinin alaosa:</u> Mittapiirrosten teko Liimapuulevyjen teko rakenteita varten Osien määrämittaan sahaus, jyrästä ja liitokset Ovien teko Helmilistan sorvaus Listojen teko Osien yhteen kasaus kaapiksi Petsaus Lakkaus	Materiaali/tekniikka Kamera Kirurginveitsi Kynät, paperi Liuotteet, pumpuli Kuumailmapuhallin, maalinpoistoaine, Teräsvilla, kirurginveitsi Hiomapaperi Vaahtomuovilla Siveltimellä Kynät, paperi Puu, liima, puristus Puuntyöstökoneet Puusta, sahaus, liimaus, puristus Jyräsimällä ja veistäimellä Liimaus, liitokset Vaahtomuovi, Vesipetsi? Spriipetsi? Siveltimellä, sellakka
---	---

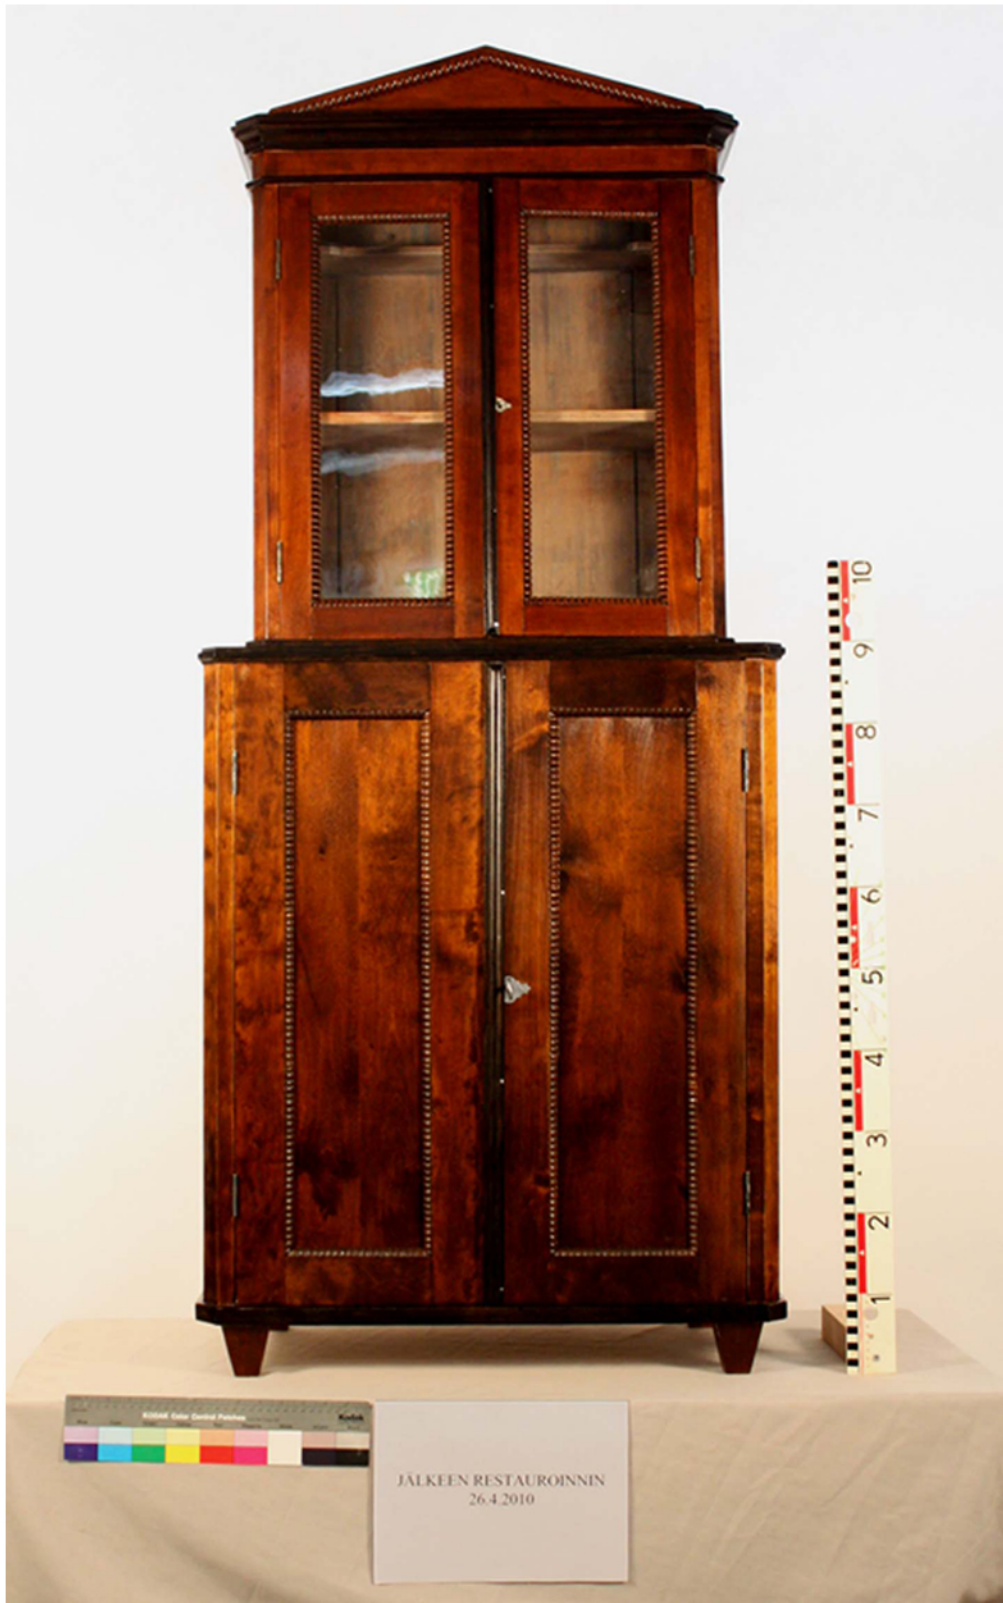
KyAMK Restaurointi	Kuvaaja Mira Holm
Vitriinikaappi	28.04.2010
	Liite: Valmis kaappi

Restauroitu yläosa ja rekonstruoitu alaosa
