# **ROUTIMISEN EHKÄISY RATARAKENTEES- SA KUIVATUSTA PARANTAMALLA**

Opinnäytetyö 2010

Routimisen ehkäisy ratarakenteessa kuivatusta parantamalla, 48 sivua, 3 liitettä

Tämä opinnäytetyö tehtiin Liikenneviraston tilauksesta. Työn tavoitteena on tutkia kuivatuksen parantamisen vaikutuksia routimisen ehkäisyyn.

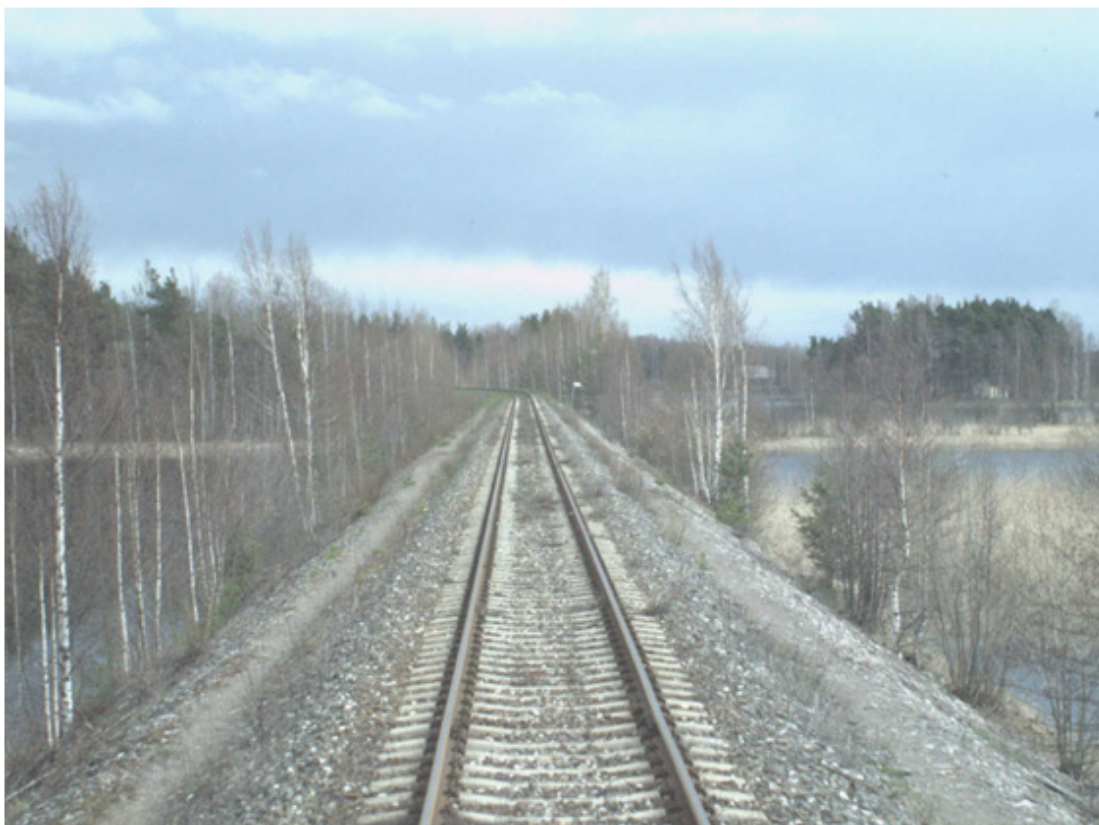
Kuva 16 Varkaus - Heinävesi Km 425+836 (Ratakuvapalvelu 2010)

Rata kulkee korkealla vesistöpenkereellä, jonka luiskat viettävät jyrkästi. Sen välittömässä läheisyydessä sijaitsee ratasilta, jonka pää on kilometrillä 425+790. Kasvillisuutta ei esiinny päällysrakenteen kohdalla. Kohde on esitetty kuvassa 16.

Kohteen yleisimmät virheet olivat korkeuspoikkeuma, kierous ja kalistus. D-luokan virhemetrejä oli 13 ja C-luokan virhemetrejä 24.

Kohteessa kuivatuksen voisi olettaa toimivan hyvin, eikä sen parantamiselle ole juuri keinoja näin korkealla pengerosuudella. Kohteen virheille voi olla kolme syytä:

- Ongelmat päällysrakenteessa. Tukikerrosta täydennettiin, mutta sitä ei vaihdettu perusparannuksen yhteydessä.
- Ratapenkereen painuminen tai tiivistyminen.
- Alusrakenteen routiminen.

Ratapenkereen routiminen ei ole todennäköistä, koska havaitut korkeuspoikkeamat ovat alaspäin suuntautuneita. On todennäköistä, että ratapenger painuu tai tiivistyy hitaasti tai päällysrakenteen stabiliteetti ei ole riittävä. Johtopäätöksen tekeminen olisi helpompaa, jos havaitut virheet olisi korjattu kunnossapitotoimenpitein. Toimenpiteisiin ei todennäköisesti ole ryhdytty, koska ko. kohtaa on pidetty routavaurioalueena ja vaurion on oletettu poistuvan penkereen sulamisen myötä.

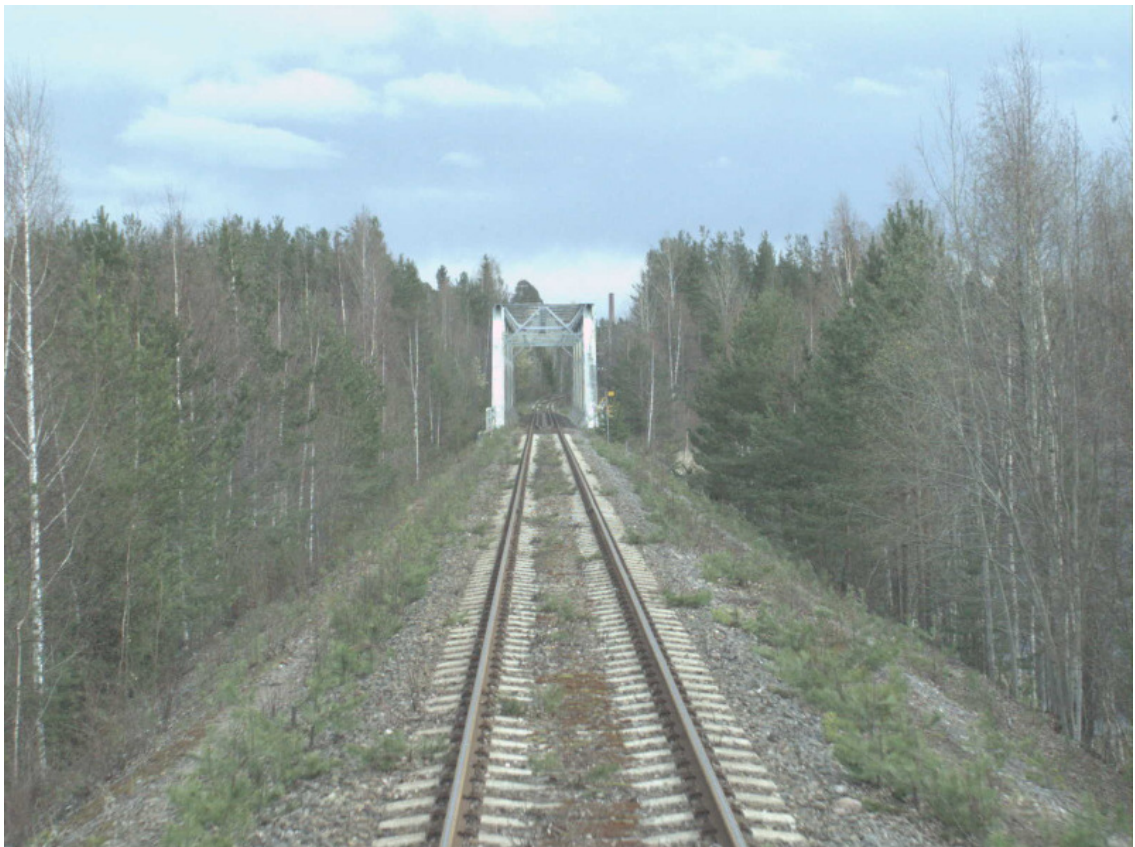
Kuva 17 Varkaus - Heinävesi Km 426+255 (Ratakuvapalvelu 2010)

Rata kulkee korkealla penkereellä ja kasvillisuutta on runsaasti kiskojen välissä ja pengertuiskissa. Kohde on esitetty kuvassa 17.

Rataosalla esiintyi kierous-, nuolikorkeus- ja korkeuspoikkeamavirheitä. Kohteen yleisin virhe oli korkeuspoikkeama. Korkeuspoikkeamat olivat pääsääntöisesti alaspäin. C-luokan virhemetrejä oli 14 ja D-luokan virhemetrejä 6. Virheet sijaitsivat penkereen alueella.

Kuivatus toimii hyvin korkeahkolla penkereellä. Todennäköisesti ratapenger ei ole routunut, vaan virhemetrit selittyvät penkereen painumisesta ja tiivistymisestä. Leutoina talvina routimista ei ole tapahtunut, joten tukikerros ei todennäköisesti roudi. Jos routiminen tapahtuu tukikerroksessa, runsas kasvillisuus mahdollisesti edesauttaa routimista.

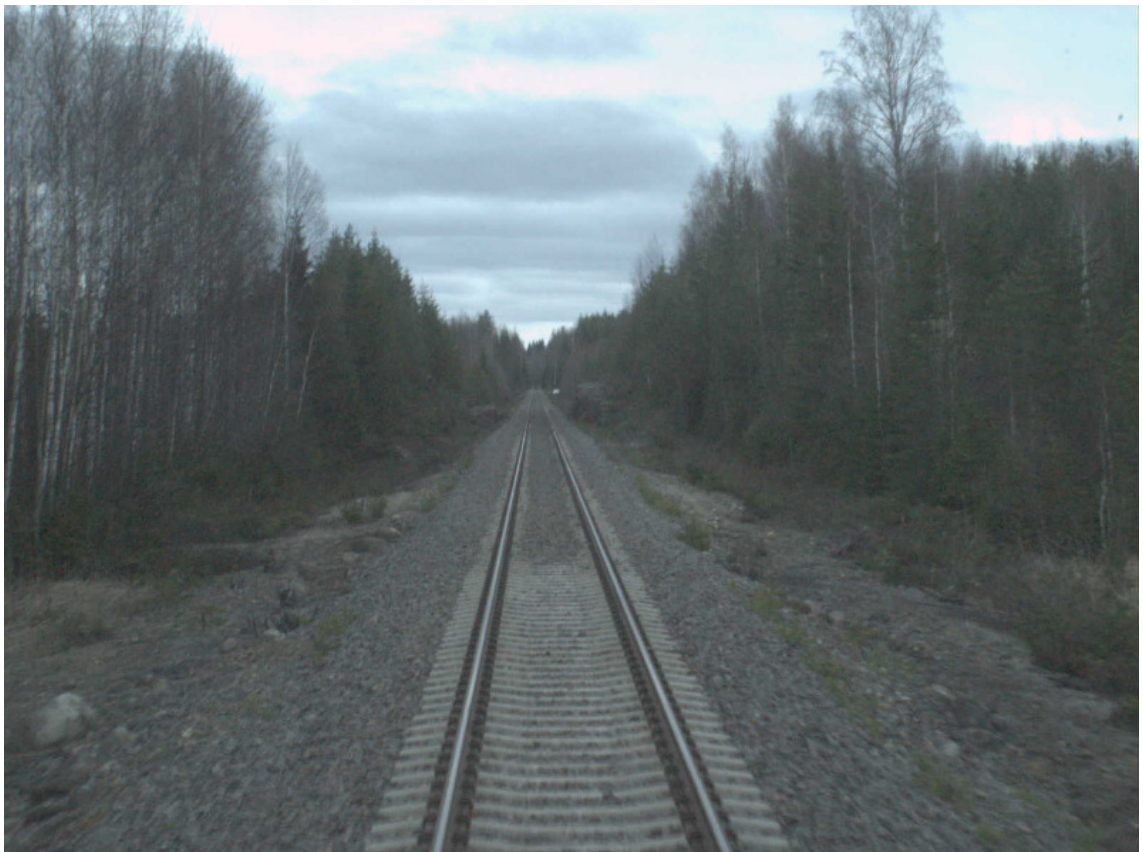
Kuva 18 Varkaus - Heinävesi Km 445+286 (Ratakuvapalvelu 2010)

Rata kulkee matalalla penkereellä, jolloin sen luiskat ovat myös hyvin loivat. Sivuoja ei ole kaivettu. Kasvillisuutta ei esiinny rakennekerrosten alueella. Kohde on esitetty kuvassa 18.

Rataosalla esiintyi kierous-, kallistus-, nuolikorkeus- ja korkeuspoikkeamavirheitä. Yhteensä C-luokan virhemetrejä oli 30 ja D-luokan virhemetrejä 13. Talvena 2010 virhemetrejä syntyi erityisen paljon ja ilmentyneet korkeuspoikkeamat olivat ylöspäin.

Rataosa on selvästi routiva ja todennäköisin syy routimiselle on riittämätön routimaton rakennekerrospaksuus. Talvena 2010 routa tunkeutui poikkeuksellisen syvälle, jolloin pohjamaa on päässyt routimaan ja selittää täten virhemetriä runsaan synnyn. Rataosan puutteellinen kuivatus voi edesauttaa routimista.

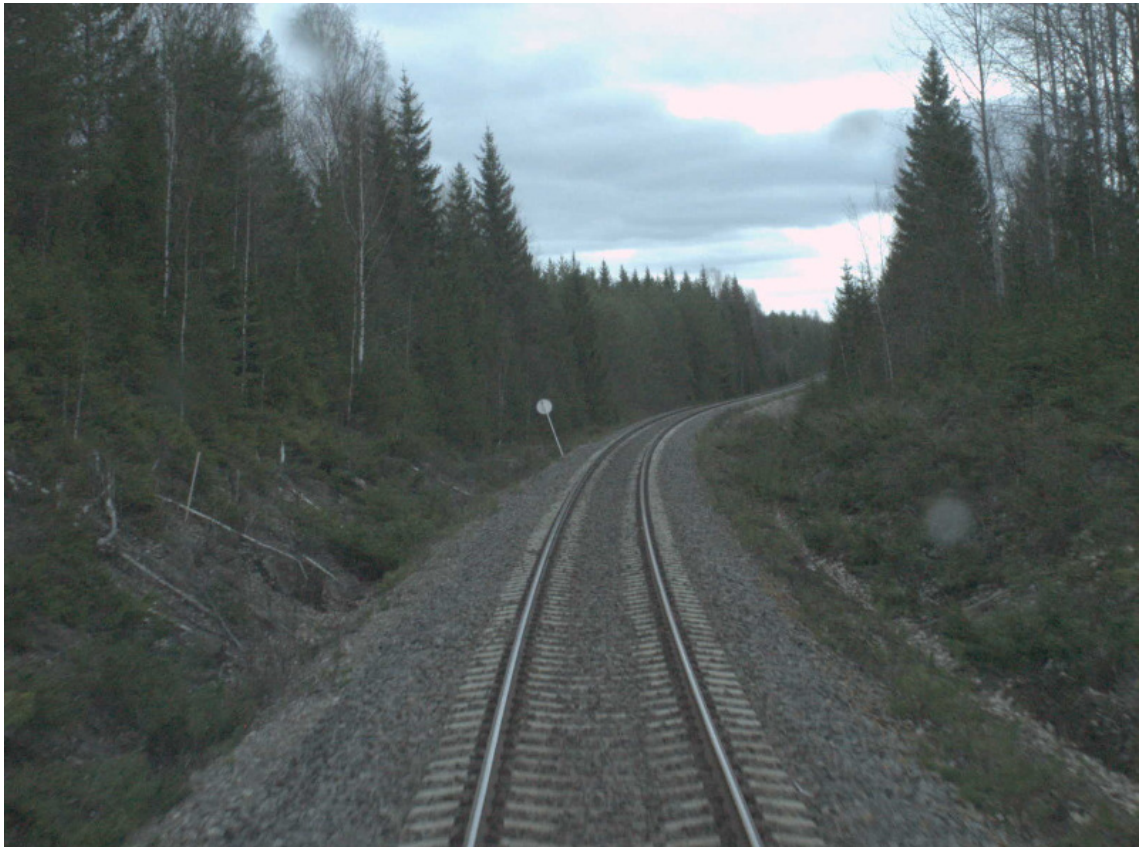
Kuva 19 Varkaus - Heinävesi Km 446+431 (Ratakuvapalvelu 2010)

Rata sijaitsee maaleikkauksessa, jossa ympäröivä maasto viettää radalle päin. Sivuojat ovat suhteellisen hyvässä kunnossa ja kasvillisuutta ei esiinny rakennekerrosten alueella. Kohde on esitetty kuvassa 19.

Kohteessa esiintyi lähinnä D-luokan nuolikorkeusvirheitä yhteensä 20 m matkalla. Myös korkeuspoikkeamia oli runsaasti, lähinnä ylöspäin.

Virheiden esiintyminen viittaa alusrakenteen ja pohjamaan routimiseen. On todennäköistä, ettei kuivatuksen parantamisella voida tässä kohteessa estää rakenteen routimista ankarina talvina.

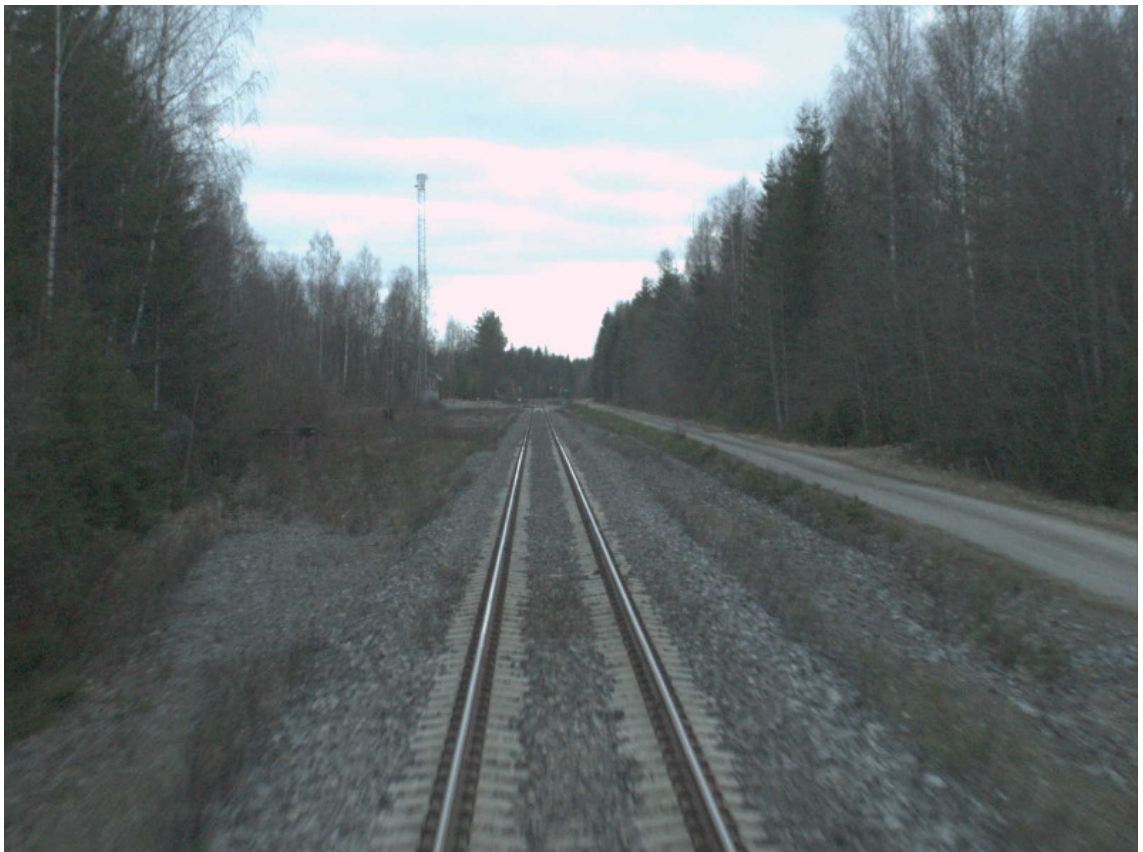
Kuva 20 Varkaus - Heinävesi Km 452+479

Rataosuuden pengerkorkeus on hyvin matala eikä vasemmanpuolista sivuoja ole lainkaan. Oikeanpuoleinen sivuoja on hyvässä kunnossa, mutta sen syvyys ei ole riittävä. Sivuoja on todennäköisesti suunniteltu vain tien kuivatuksen tarpeet huomioiden. Kohde on esitetty kuvassa 20.

Rataosuudella virheitä esiintyi todella paljon. Yhteensä C-luokan virheitä oli 50 m ja D-luokan virheitä 22 m. Yleisimmät virhetyypit olivat kallistus, nuolikorkeuspoikkeama ja korkeuspoikkeama.

Rataosan ongelmat viittaavat pohjamaan ja alusrakenteen routimiseen. Rataosuuden puutteellinen kuivatus voi myös edesauttaa rataosan routimista.
