**INSINÖÖRITYÖ**

**LOIVAN VESIKATON KORJAUSTAVAT JA NIIDEN VALINTAAN VAIKUTTAVAT  
TEKIJÄT**

**Työn tekijä: Armi Vihattula**

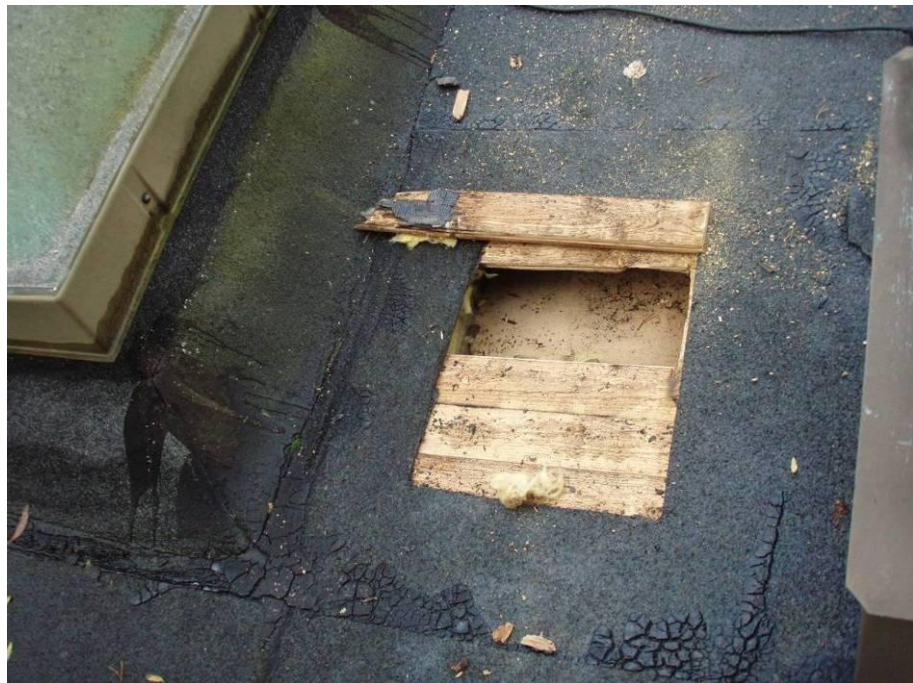
*Kuva 6, Alusrakenteena toimiva ponttilaudoitus on lahonnut poikki kattokuvun vieressä /20/.*

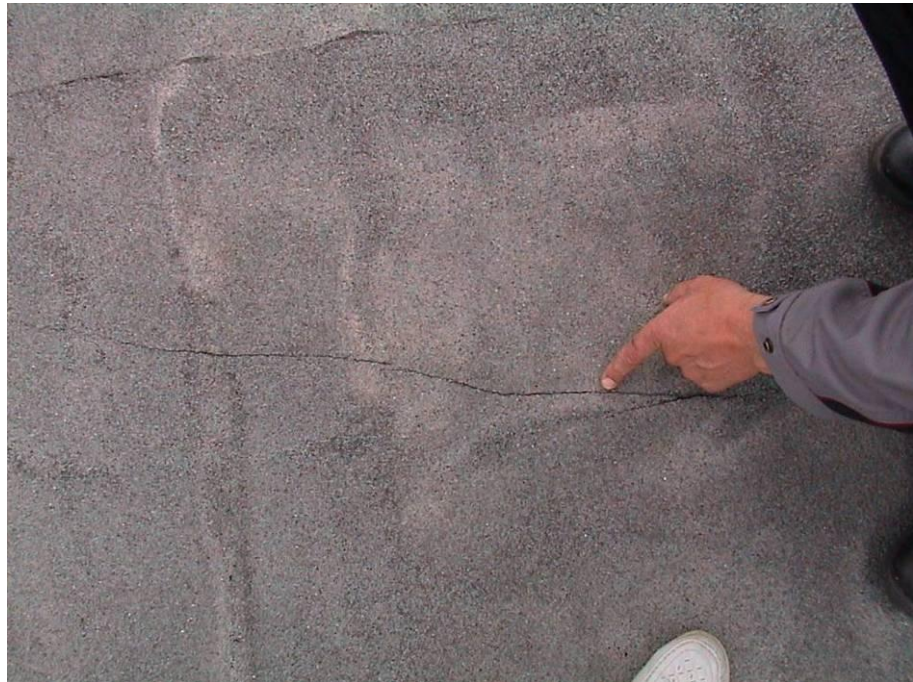
*Kuva 7, Halkeamia poimuttuneessa kermissä./20./*

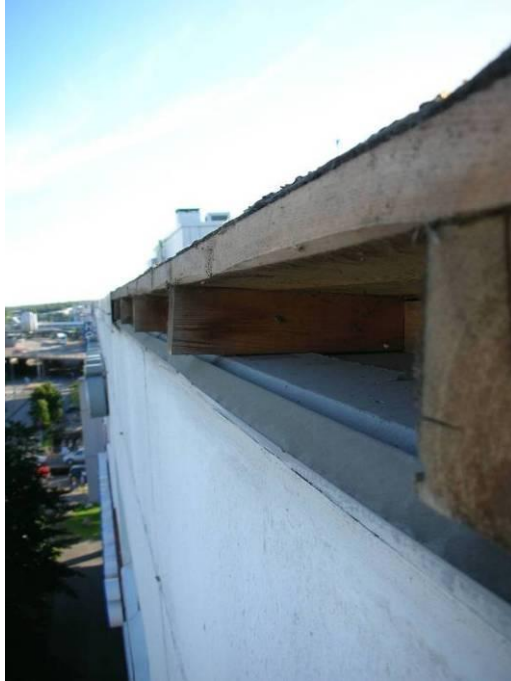
*Kuva 9, Katon vedeneristekermi päättyy otsapinnalla liian lyhyenä, jolloin räystäspel-  
lin alle pääsevä vesi voi valua imeytymällä seinän sisälle /20/.*

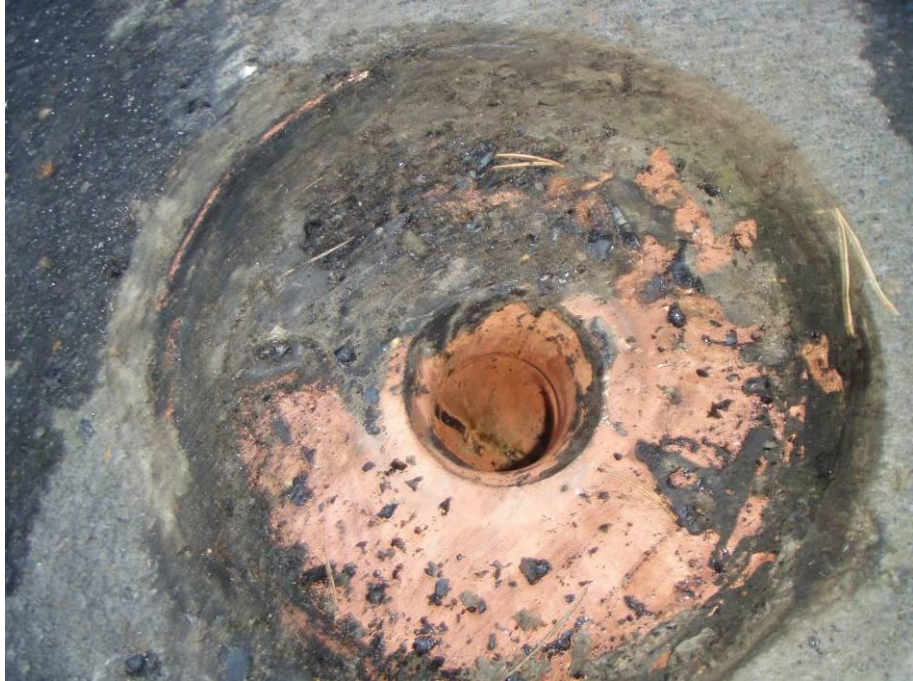
*Kuva 12, Kuparinen umpivirtauskaivo.*

Kuparikaivoille on ominaista salakavala pistesyöpyminen. Yleensä katon peruskorjauksen yhteydessä kaivot tulee uusia haponkestävillä teräskaivoilla. /6./

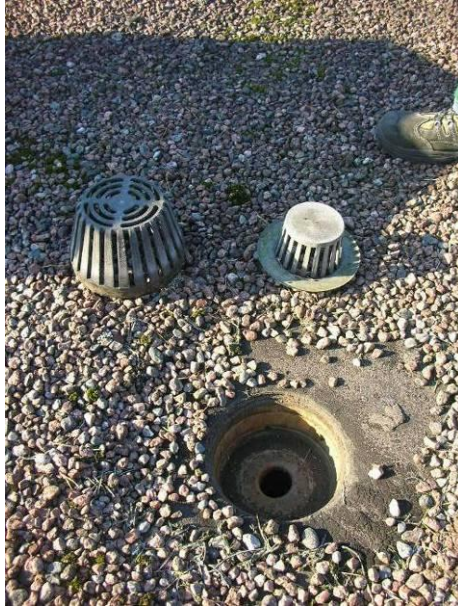
*Kuva 13, Irtonaista suojakiveystä kaivon ympärillä /20/.*

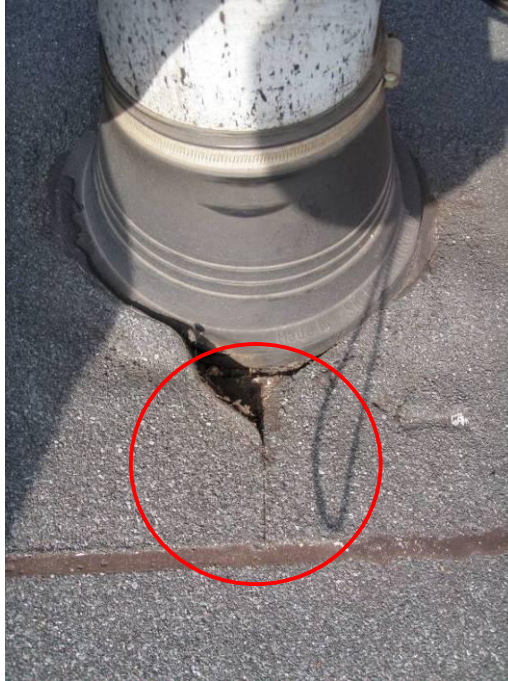
*Kuva 15, Vaurioitunut läpiviennin toteutus /20/.*

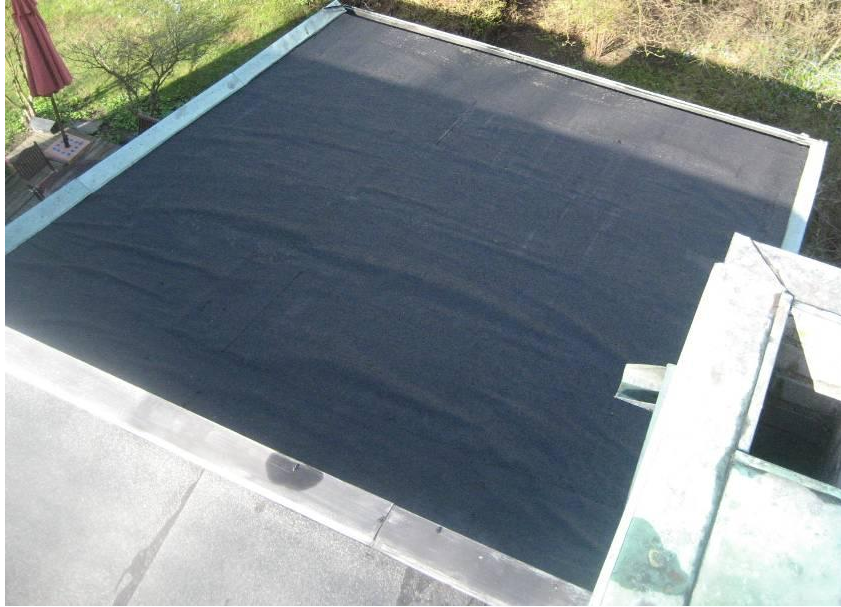
*Kuva 16, Havaintoa tarkentava kuva korjaustarveselvityksestä, pintakermi on kuprulla /9,s.9/.*

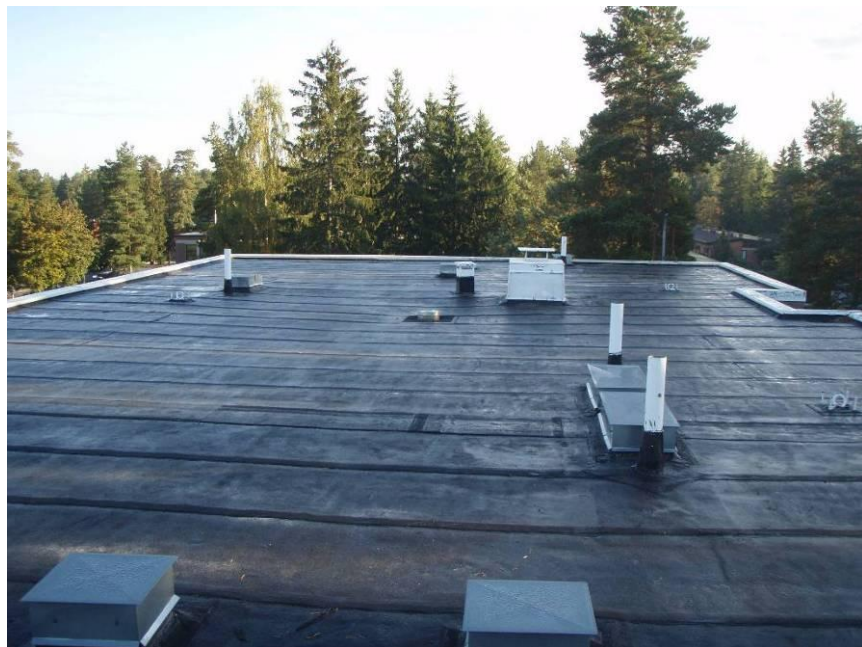
Vesikaton kuntotutkimus suoritettiin sateen jälkeisenä päivänä, jolloin lammikoitumisen havaitsee parhaiten. Katolla ei esiintynyt lammikoitumista, vaan kallistukset kaivoille olivat hyvät. Kaivoja oli riittävä määrä ja virtausmatkat eivät olleet liian pitkiä.

*Kuva 25, Kermi oli edelleen hyvässä kunnossa. Katolla ei esiintynyt lammikoitumista.*

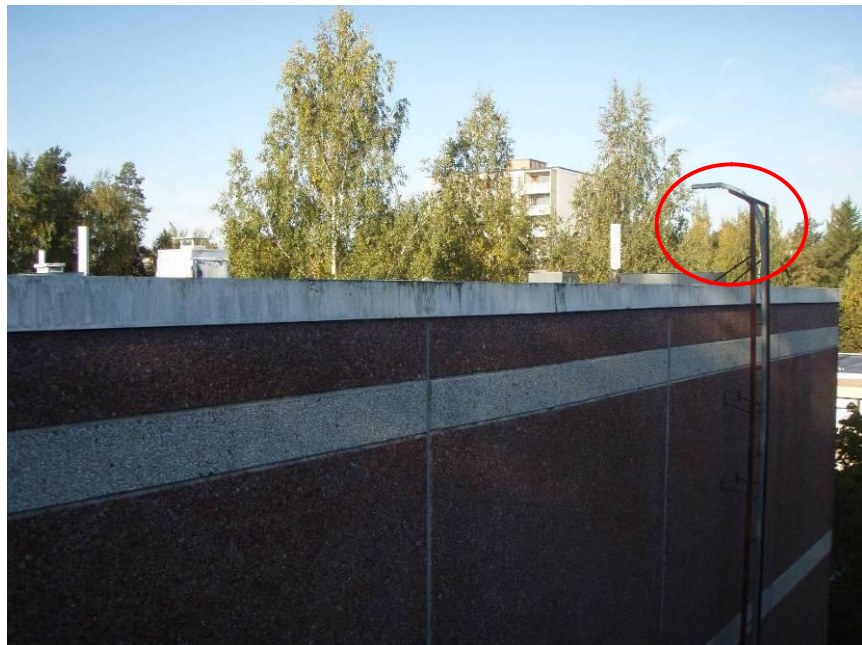
Talotikkaat oli varustettu asianmukaisin turvakiskoin. Turvakiskot olivat kuitenkin käyttökelvottomat, sillä niiden ulottuma tikkaiden ylä- ja alapäässä oli liian pitkä. Yläpään korkeuden pitäisi olla sellainen, että katolle kiivetessä kiskon kaari jää haarojen väliin. Alareunan pitäisi olla kolmannen puolan kohdalla, jolloin tikkaiden ensimmäisellä puolalla seistessä voi kelkan kiinnittää kiskoon.

*Kuva 26, Tikkaiden turvakisko oli käyttökelvoton.*

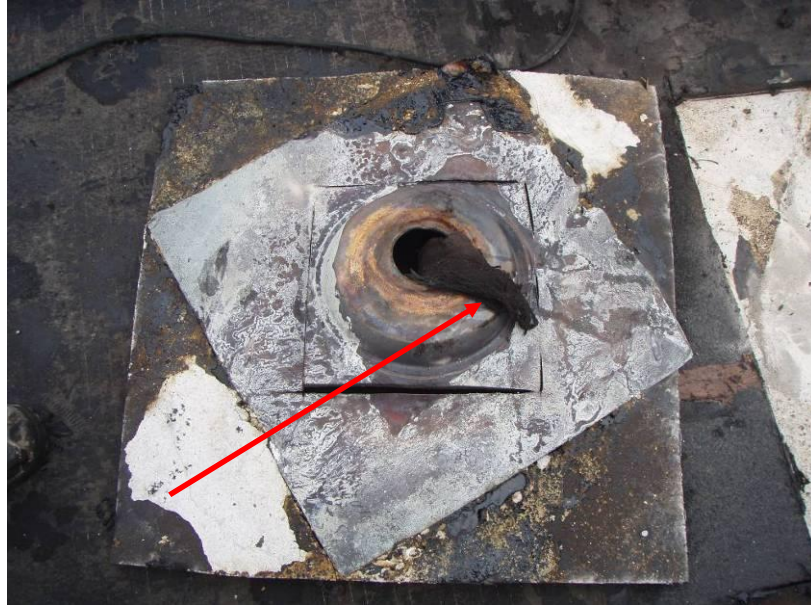
Rakenneavauksen jälkeen kevytsora kauhottiin pois putkien edestä ja tutkittiin kaivo ja putkiston vaurioesiintymät. Heti avauksen jälkeen havaittiin, että kaivon laipan ja vaakaputken välinen sauma oli auennut.

*Kuva 27, Kuva kaivon pohjasta avauksen jälkeen. Kaivon laipan ja putken välinen sauma oli auennut ja kaivo oli jo täysin irti viemäriputkesta.*

Kaivon laipan ja putken välisen liitoksen aukeaminen on voinut olla eräs Derbigumin aiheuttamista tyyppivaurioista. Tuotteen tarttuvuus kupariin on erinomainen. Katteen kutistuessa ominaisuuksilleen tyyppillisesti voimakkaasti, kateen liikkeet tuovat isoja voimia kaivorakenteeseen, joiden liitokset eivät aina kestä näitä voimia. /6./

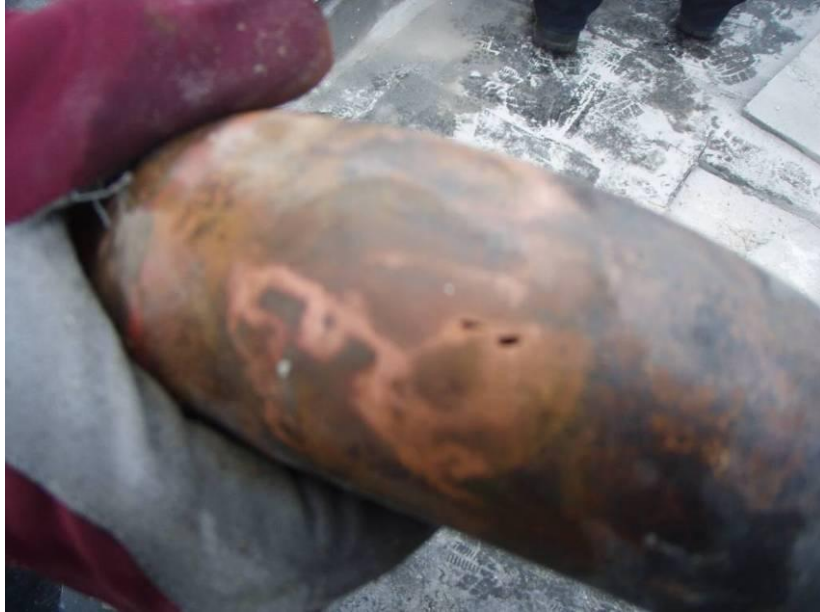
Putken kuntoa päästiin tutkimaan rakenneavauksen matkalta. Kaivon laipan saumakohdan lisäksi vaakaputken mutkasta paljastui reikä, joka oli myös vuotanut lävitseen vettä kevytsoratilaan. Muutoin putken kunto oli hyvä.

*Kuva 28, Vaakaputkiston mutkasta paljastui reikä, josta vesi oli kaivon saumakohdan lisäksi päässyt vuotamaan rakenteisiin.*

LVI-asentajien ollessa paikalla vauriot pystyttiin korjaamaan välittömästi. Kattolle tuli asentaa uusi kaivo ja katkaistu putkenpätkä tuli uusiksi.

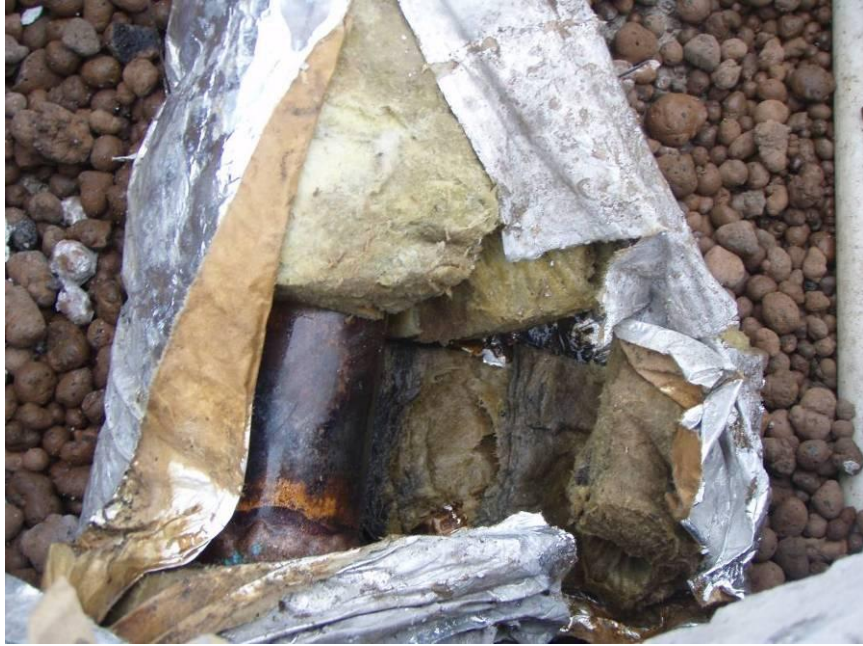
Veden vuotaminen kevytsoratilaan oli ollut niin runsasta, että kaikki vuotokohdan ympärillä olevat putkieristeet olivat läpikastuneet. Vettä oli varastoitunut kantavan ontelolaatan pinnalle, josta se saumojen kautta pääsi kulkeutumaan alla oleviin tiloihin, joissa esiintyi vesivaurioita.

*Kuva 29, Putken eristeet olivat läpikastuneet vuotojen seurauksena.*

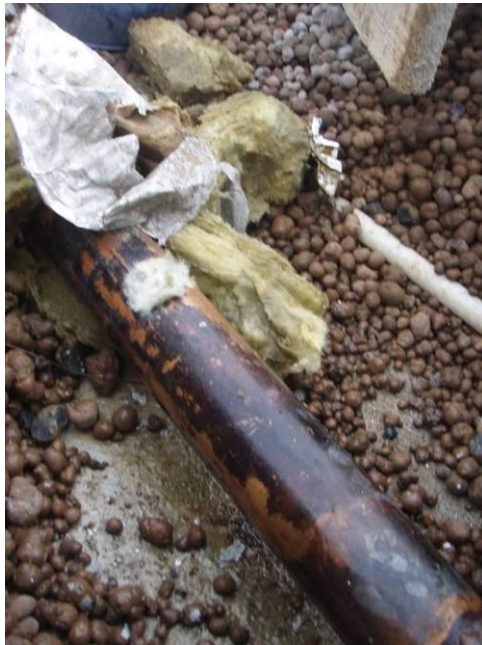
*Kuva 30, Vettä oli kerros myös kantavan ontelolaatan pinnalla, josta se oli element-tisaumojen kautta päässyt vuotamaan alapuolisiin tiloihin.*
