**MESTARITYÖ**

**PARVEKELAATAN VAHVISTAMINEN**

Kohteena on Raitayhtiöiden pääurakoima VMY Gunillantie 6 (kuva 1), joka sijaitsee Helsingin Laajasalossa. Työmaa koostuu yhdeksästä eri rakennuksesta, näistä kahdeksaan joudutaan vahvistamaan parvekelaatta. Parvekelinjoja on yhteensä 62, jotka kaikki ovat 4-kerroksisia. Näin ollen vahvistettavia laattoja on 248 kappaletta.

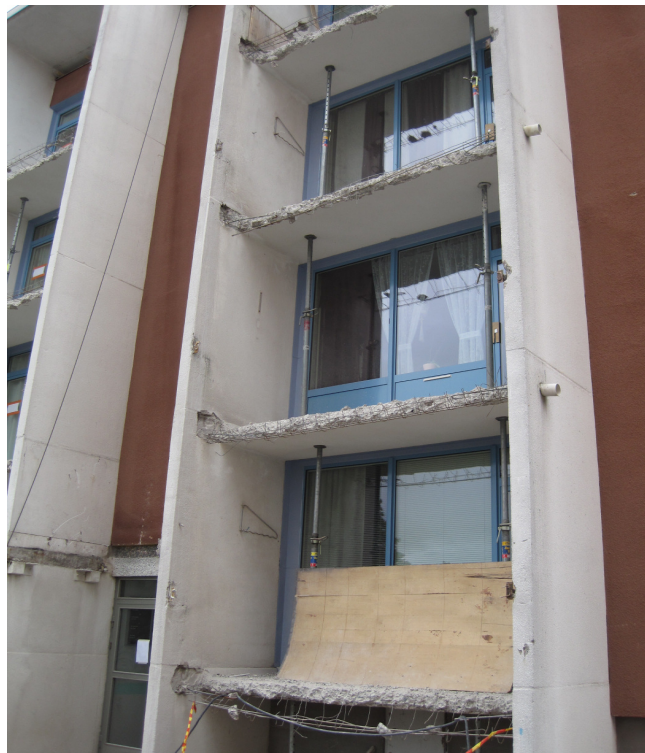
*Kuva 3. Piikattu keula*

Kaiteiden poiston jälkeen vuorossa oli parvekelaatan vanhan keulan poisto. Laatan keulasta poistettiin noin 30 senttimetrin verran piikkaamalla (kuva 3). Alempien kerrosten parvekeseinä suojattiin 12 mm:n vanerilla, jottei alas putoileva piikkausjäte kimmotessaan rikkoisi parvekeikkunoita.

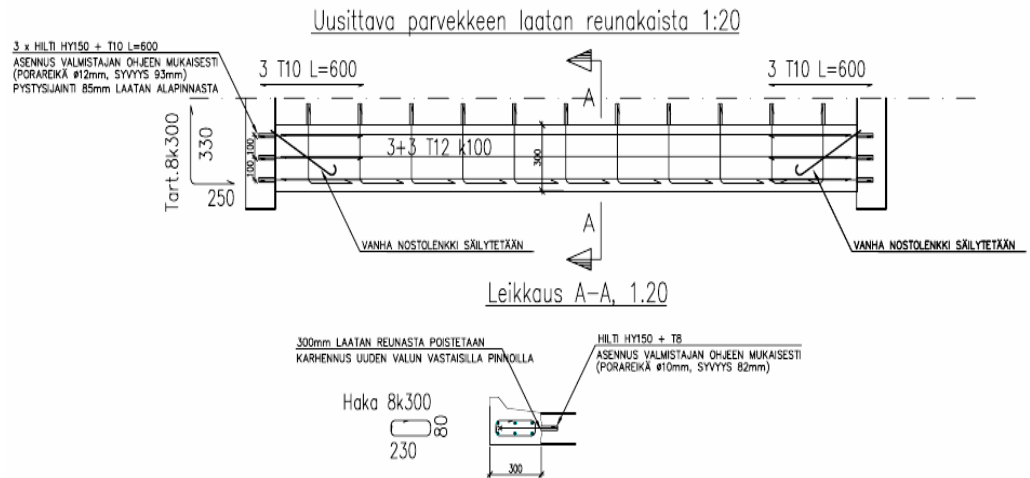
Kuva 4. Raudoitus periaate[4]

Parvekkeen kumpaankin pieliseinään porattiin kolme kappaletta 93 mm syvää 100 mm:n jaolla olevaa 12 mm:n reikää. Laattaan porattiin 300 mm:n jaolla 82 mm:n syvyyteen halkaisijaltaan 10 mm:n reikiä. Pieliseinien reikiin ankkuroitiin 600 mm pitkät T10 harjateräkset, kun taas laattaan ankkuroitiin 330 x 250 I-muotoiset T8-harjateräkset. Tartuntaraudat ankkuroitiin Hiltin hit-hy 150 -injektiomassalla valmistajan ohjeiden mukaan. Raudoitushäkit valmistettiin maan tasalla raudoituspöydällä ennen paikalleen nostoa. Raudoitushäkkien tankojen halkaisijana oli T12 ja hakojen T8. Raudoitushäkit kiinnitettiin surrilangoilla tartuntarautoihin. Teräksenä käytettiin harjateräs A500HW:ta. Raudoituskorokkeina käytettiin 35 mm:n korokepaloja, sillä suojabetonietäisyyden miniminä oli 35 mm.

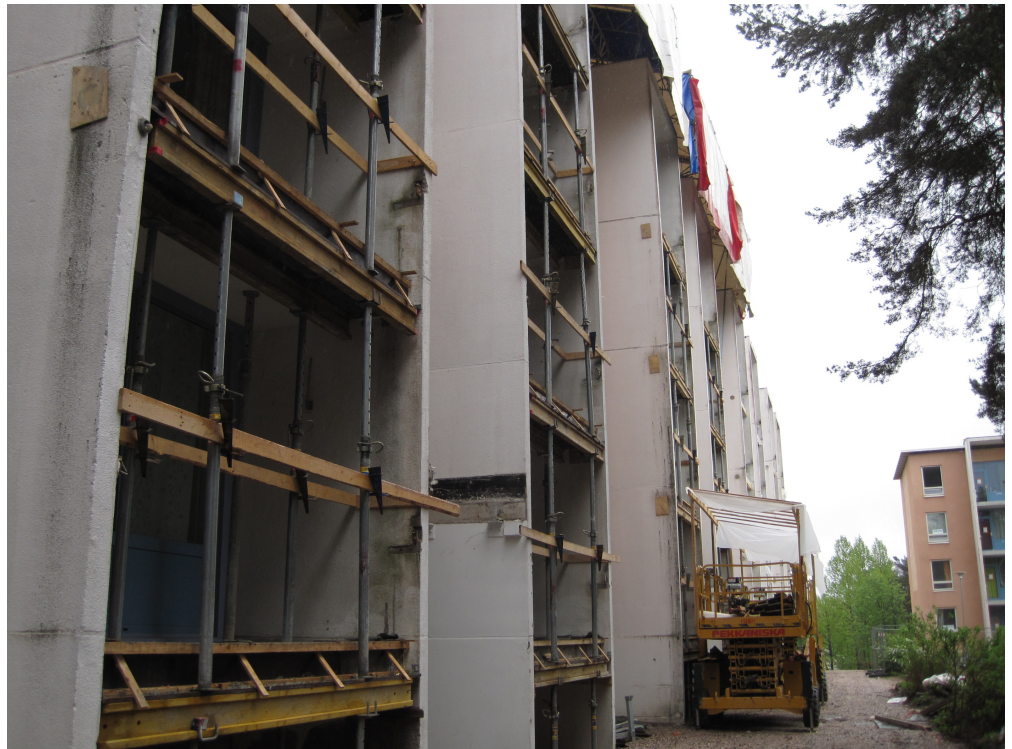
*Kuva 5. Talon 4 muotitus*

Muotien pintamateriaaliksi valittiin filmivaneri syystä, että se ei ime kosteutta betonista ja on helppo irrottaa sileän pintansa ansiosta. Yksi eduista on myös filmivanerin kestävyys, sillä hyvin huollettuna pystyttiin samoja muotteja käyttämään useita kertoja.

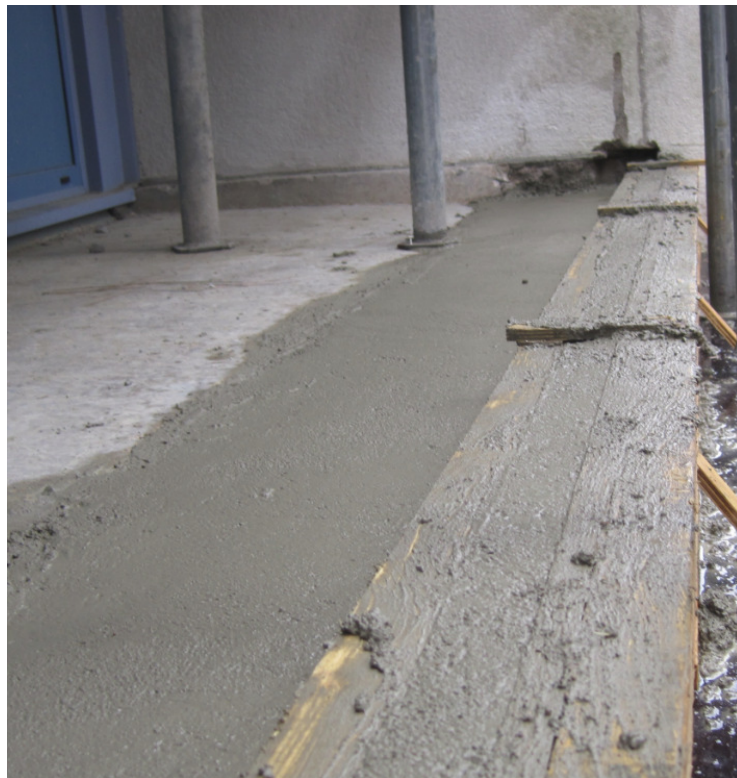
*Kuva 6. Tuore valu*

Betonin tiivistäminen tapahtui tärysauvalla samanaikaisesti valun yhteydessä. Tiivistys tehtiin järjestelmällisesti noin 30 cm:n pistovälein yli koko betonoidun alueen. Tärytyksen aikana tulee huomioida, että sauvaa ei pidetä vaakasuorassa asennossa eikä ylitärytetä, sillä molemmat aiheuttavat massanerottumista. Myös raudoitteiden tärytystä tulee välttää, sillä se heikentää terästen tartuntaa betonin kanssa.[5, s. 36.]

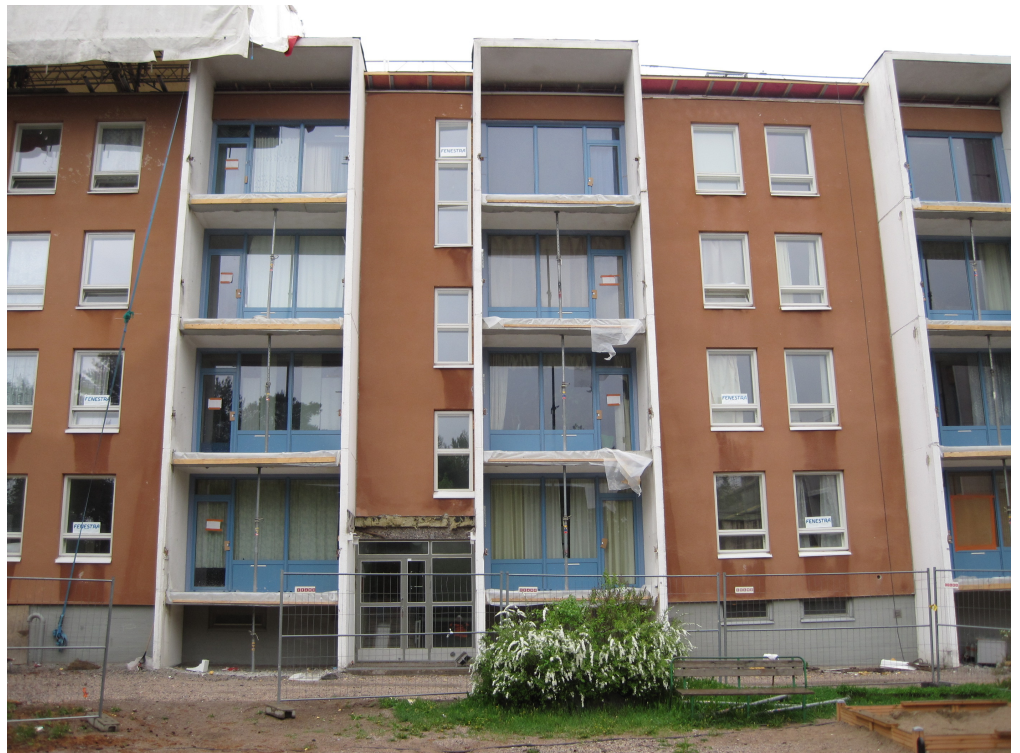
Kuva 7. Jälkituenta ja -hoito

Jälkituentana käytettiin holvitukia. Holvitukia oli kolme kappaletta per parvekelaatta, niin kauan kunnes muotipurkulujuus saavutettiin. Tämän jälkeen jälkituentaa pidettiin yhdellä holvituella vähintään 28 vuorokautta.
