60-LUVUN OMAKOTITALON VAIHEITTAINEN SANEE- RAUS

TEKIJÄ/T: Topi Kankkunen

Koulutusala Tekniikan ja liikenteen ala	
Koulutusohjelma/Tutkinto-ohjelma Rakennustekniikan tutkinto-ohjelma	
Työn tekijä(t) Topi Kankkunen	
Työn nimi 60-Luvun omakotitalon vaihettainen saneeraus	
Päiväys 30.5.2019	Sivumäärä/Liitteet 34
Ohjaaja(t) Lehtori Antti Korpinen, Lehtori Antti Kolari	
Toimeksiantaja/Yhteistyökumppani(t) Yksityinen henkilö	
Tiivistelmä <p>Tämän opinnäytetyön tavoitteena oli tehdä 1960-luvulla valmistuneeseen kiinteistöön vaiheittaiset saneeraus-suunnitelmat, ja jokaiselle saneeraus vaiheelle kustannusarvio. Saneerattava kohde on omakotitalo, jossa on puo-litoista kerrosta ja kellari. Päärakennuksen lisäksi pihapiirissä on aitta, autotalli, entinen navetta sekä traktoritalli.</p> <p>Ensimmäisenä selvitettiin yhdessä tilaajan kanssa, millaisia tiloja tilaaja haluaisi ensimmäiseen kerrokseen. Huo-nejärjestysuunnitelman muodostuttua pystyttiin tekemään uudet pohjakuvat. Kellarin ja toisen kerroksen huone-järjestys pysyi samana, mutta pohjakuvat päivitettiin käytännöllisistä syistä. Kolmantena vaiheena oli vesikaton kunnan tarkastelu ja tehdä sille korjaussuunnitelma. Kun suunnitelmat oli

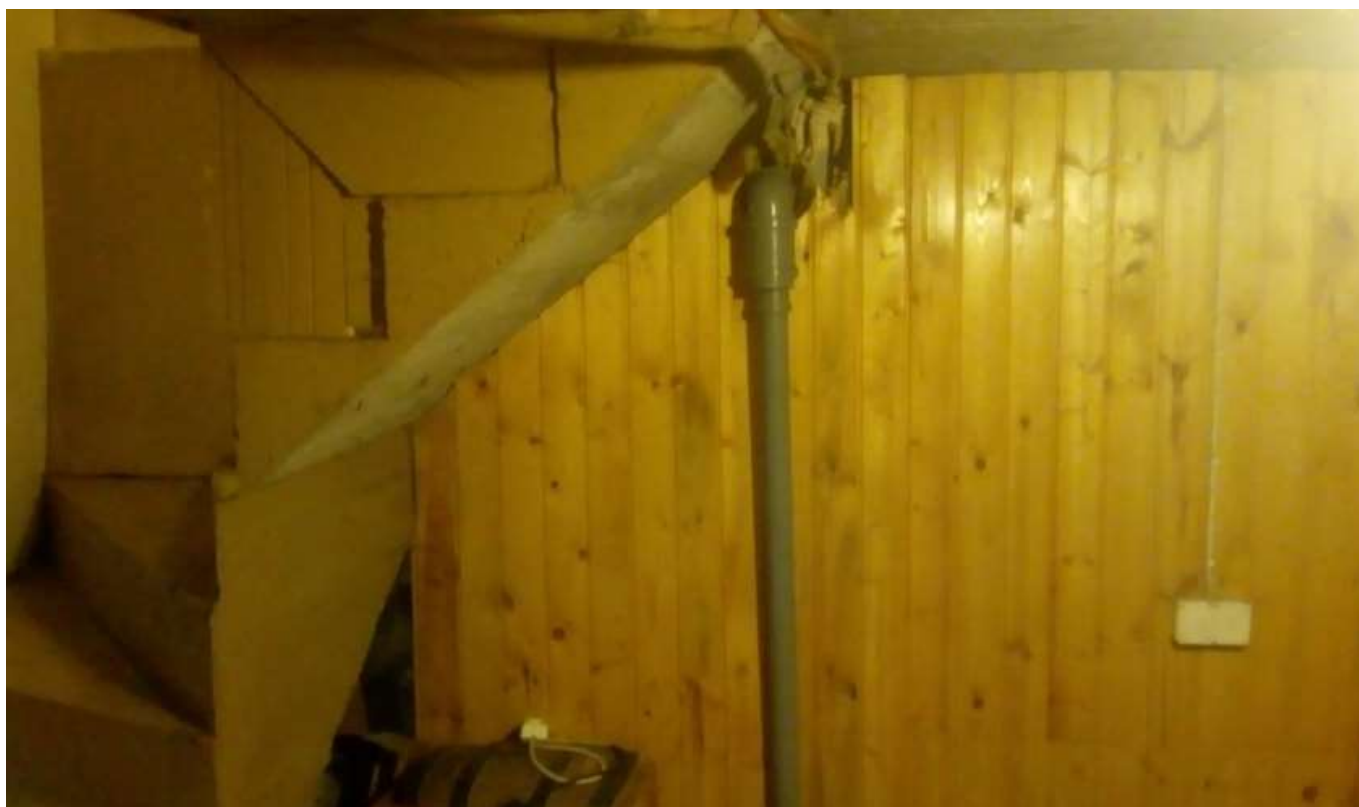
Märkätilan viemärointi on tehty todella huolimattomasti. Viemäriputki kulkee kuvien mukaisesti märkätiloista kellarikerroksen saunatilan lattiakaivoon. Kellarikerroksessa viemäriputki supistuu seitsemästäkymmenestä millimetristä vain kolmeenkymmeneenkahteen millimetriin. Tämä aiheuttaa suuren tukkeutumisriskin supistuskohdissa, joka johtaa mahdollisiin kosteusvaurioihin.

Kuva 7. Suihkutilojen viemäriputki kellarikerroksessa - (Kankkunen 2019-03-15)

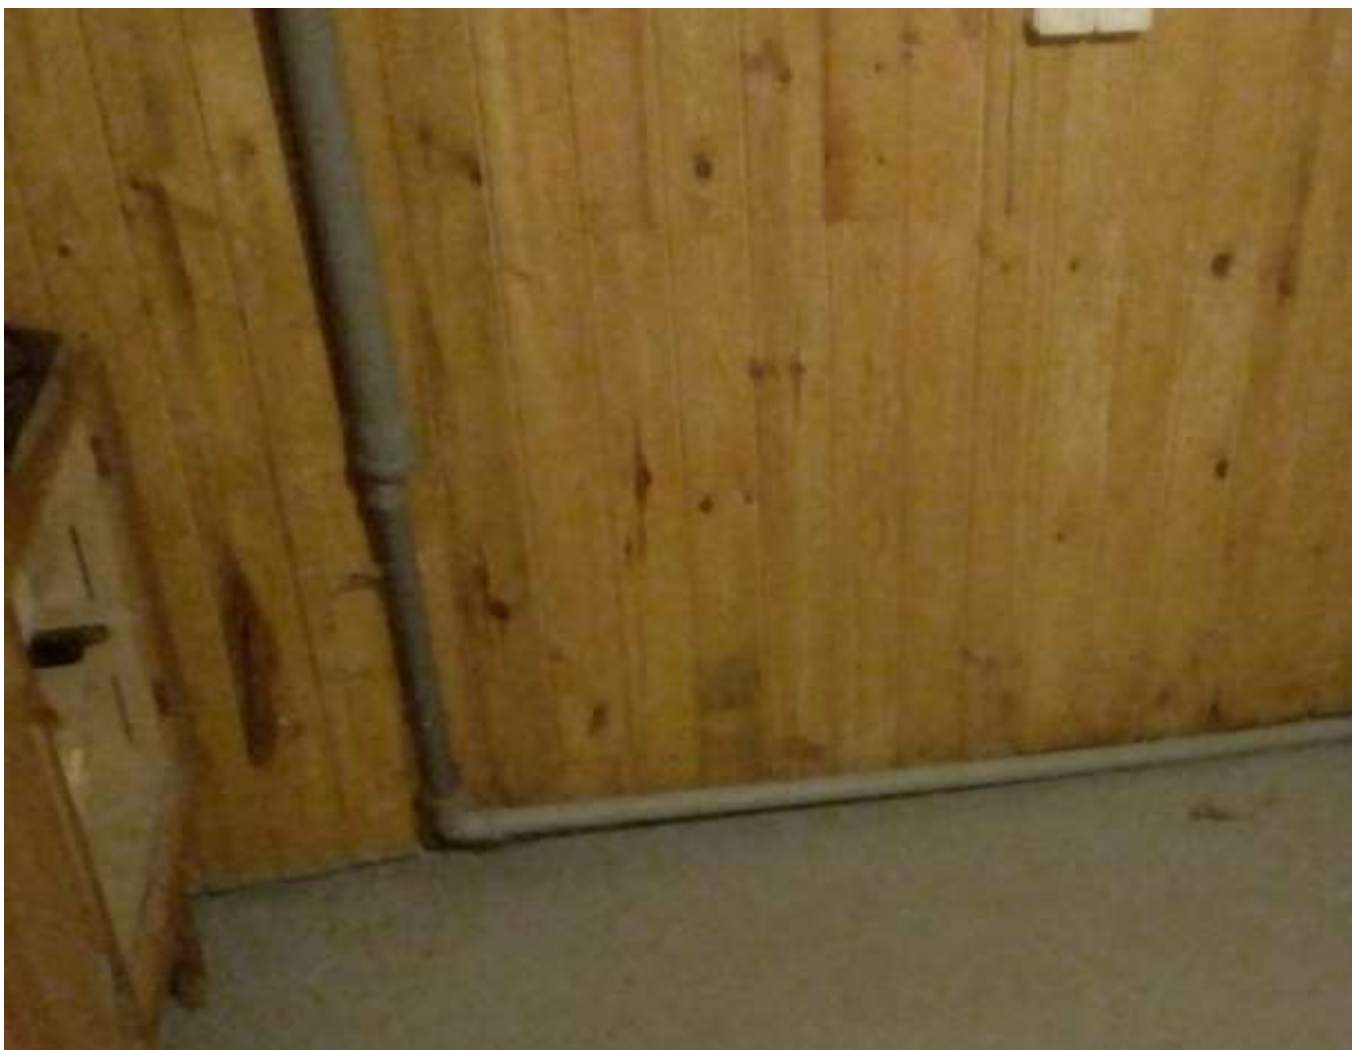
Kuva 8. Suihkutilojen viemäriputki kulkee kellarikerroksen lattiapinnassa - (Kankkunen 2019-03-15)

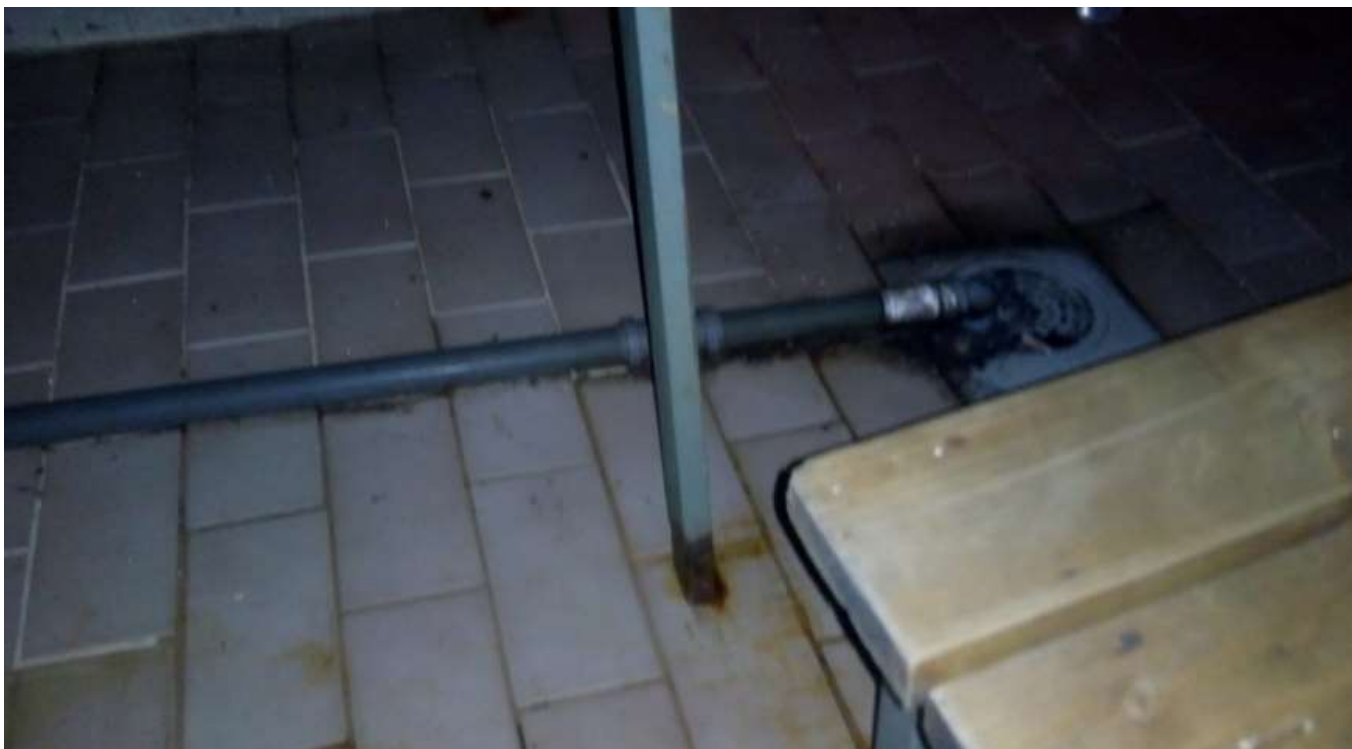
Kuva 9. Suihkutilojen viemäriputki päätty kellarikerroksen saunatilán lattiakaivoon - (Kankkunen 2019-03-15)

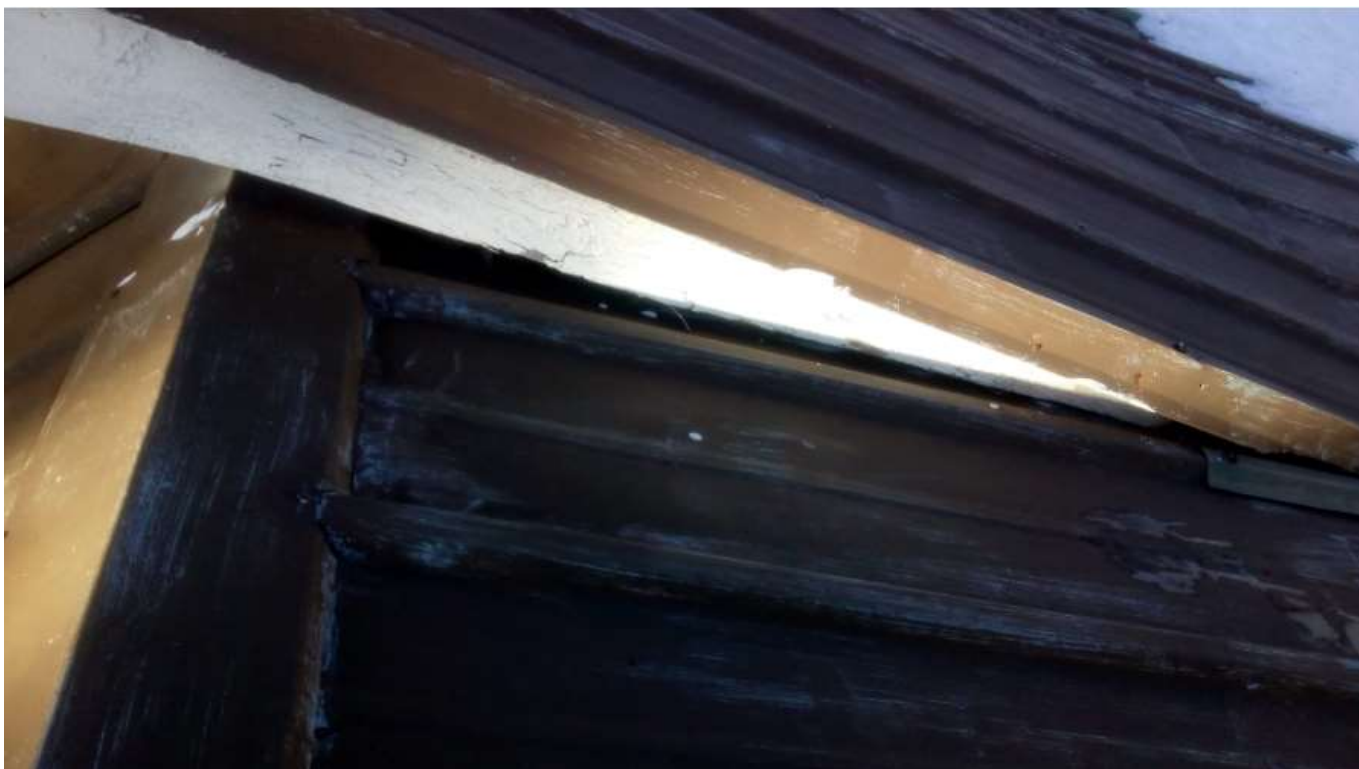
Vesikaton pelti on kiinnitetty nauloilla, mikä sinänsä on jatkuva riskitekijä, sillä naulaliitokset löystyvät ajan myötä. Vesikatossa piilee myös mahdollinen kosteusongelma, koska laajennusosan katon kaltevuus on loivempi kuin alkuperäisen rakennuksen, ja kattojen liittymäkohdassa on alue, joka kerää lunta tai vettä vuodenajasta riippuen. Tässä seisovassa vedessä piilee suuri riski, joka voi vahingoittaa rakennuksen yläpohjaa.

Kuva 10. Valokuva alkuperäisen rakennuksen räystäään törmäämisestä laajennusosan kattolappeeseen - (Kankkunen 2019-03-15)

Vesikaton kunnostamisessa ensisijaisena korjausvaihtoehtona on korvata vanhat kiinnitysmateriaalit uusilla tiiviimmillä ja tukevimmilla kiinnitystarpeilla. Tämä on tosin vain väliaikainen ratkaisu, koska myöhemmin vesikatto uusitaan kokonaisuudessaan, sillä nykyinen peltikate on huonokuntoinen ja kiinnitetty aikoinaan nauloilla.

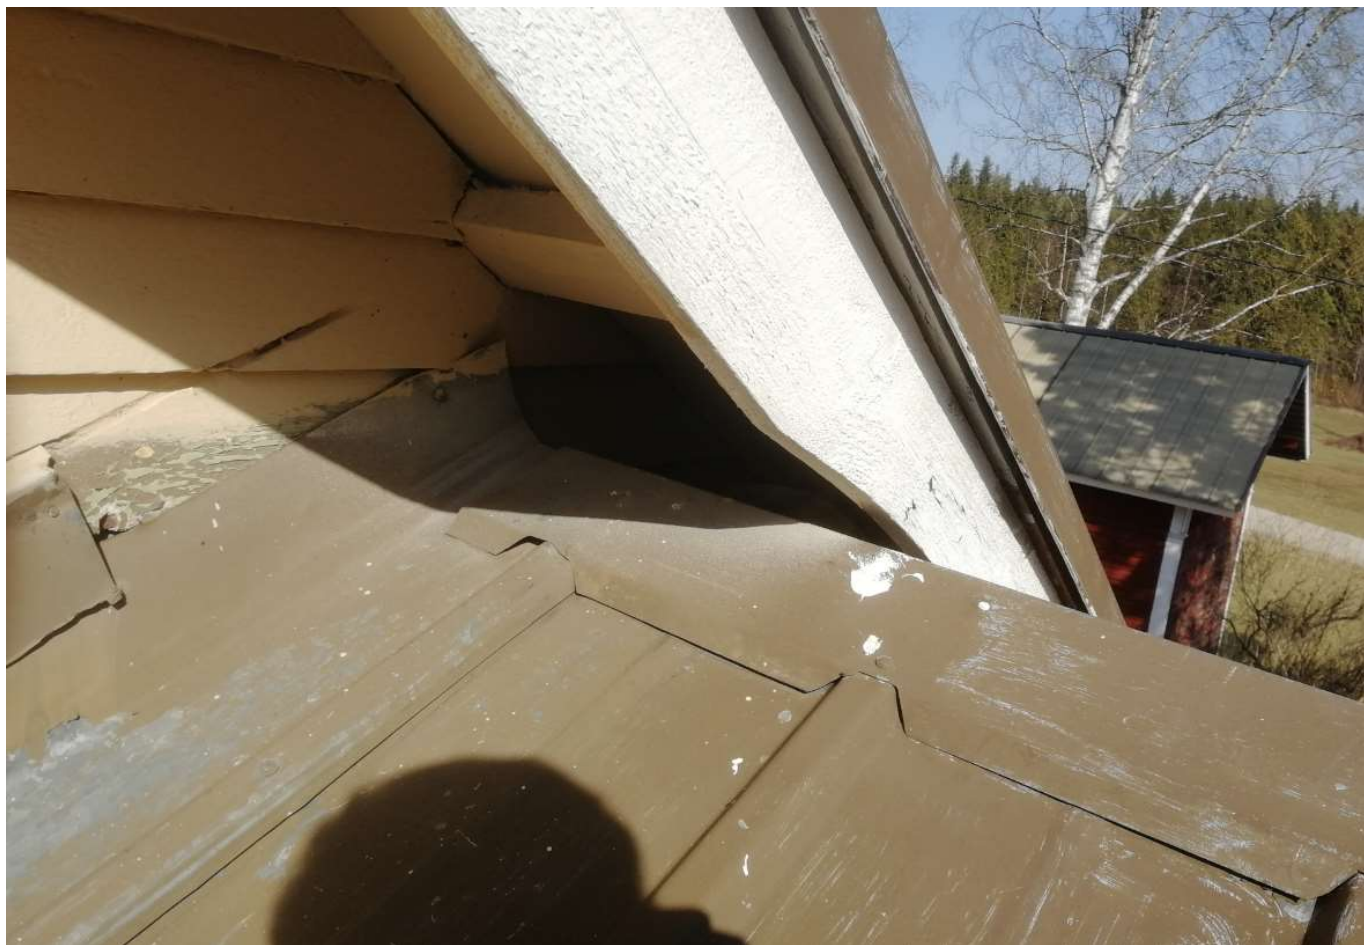
Ennen kun vesikatto uusitaan, on syytä korjata myös kuvissa näkyvä vesikaton merkittävä riskirakenne. Riskirakenne johtuu siitä, että laajennusosan katto on loivempi kuin alkuperäinen kattorakenne. Tämä aiheuttaa sen, että liittymäkohdassa kattojen väliin jää alue, johon vesi tai lumi voi kertyä. Tähän ongelmaan kehiteltiin kolme ratkaisua.

Kuva 16. Kuva riskirakenteesta - (Kankkunen 2019-04-19)

Kolmas ratkaisu oli pellittää riskialue umpeen. Pellitys olisi tarkoitus viedä vanhan katon alle, sekä jatkaa sitä 300 millimetriä laajennusosan kattoä pitkin. Kuvassa on esitetty pellitysratkaisu.

Kolmas ratkaisu todettiin kustannuksiltaan ja toteutukseltaan parhaimmaksi vaihtoehdoksi. Pellittämällä alue voidaan varmistua, ettei sadevesi pääse vaurioittamaan runkorakenteita. Ratkaisu oli materiaalikustannuksiltaan huomattavasti muita vaihtoehtoja edullisempi.

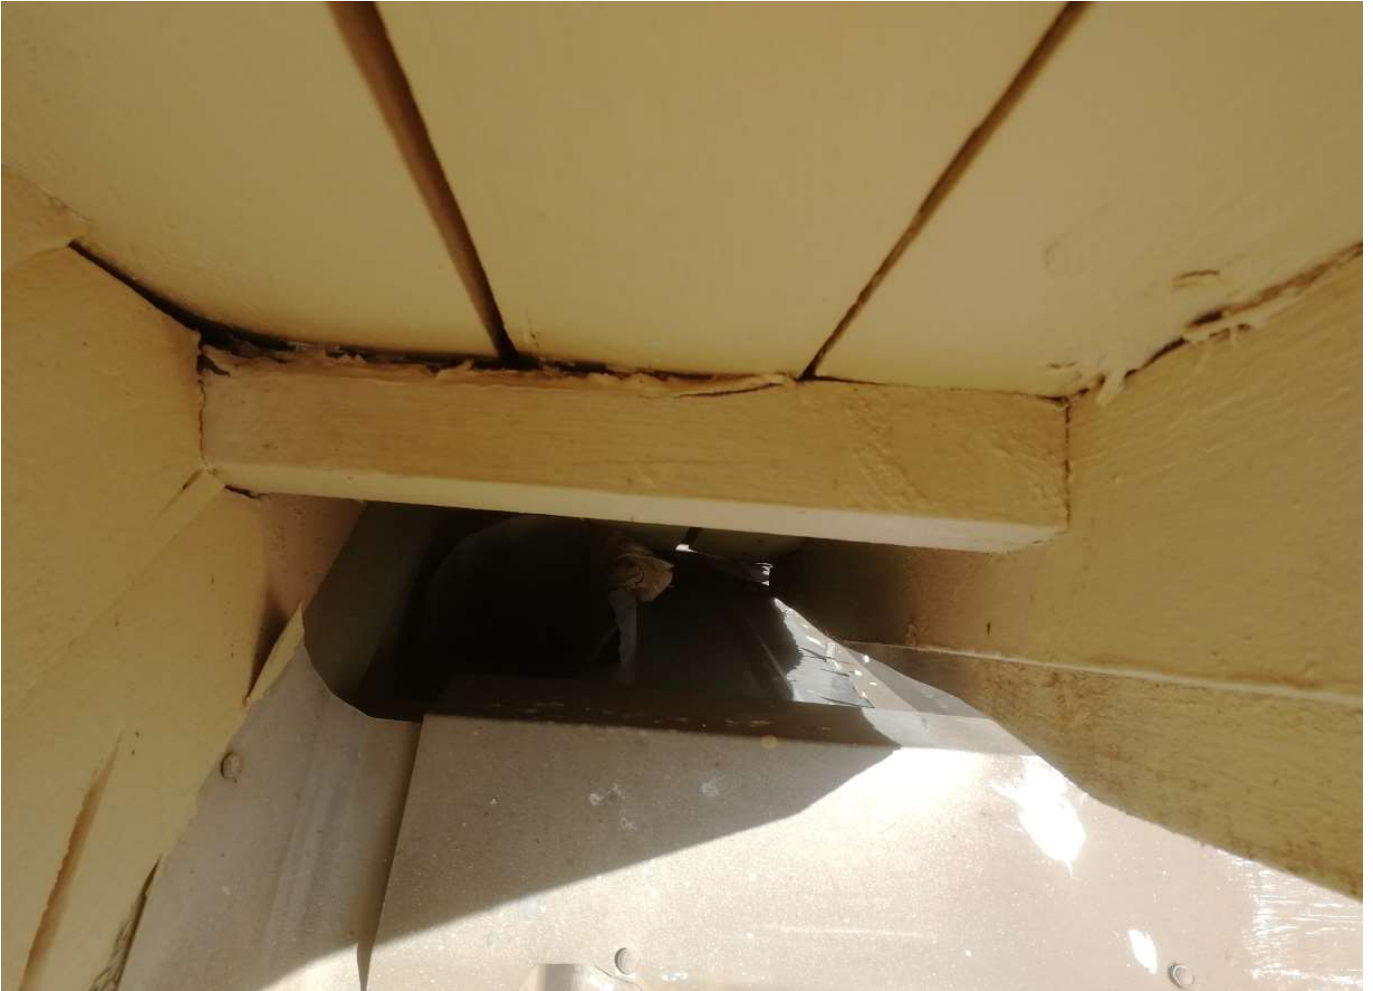
Kuva 17. Kuva riskirakenteesta räystäään alta - (Kankkunen 2019-04-19)
