# Sprinklerijärjestelmän putkiston kunto- kartoitus

30.8.2019

Käytännön tutkimukset suoritettiin Helsingissä, Helen Oy:n Salmisaaren voimalaitoksen alueella olevassa tunnelissa. Tunnelin sprinklerijärjestelmä on rakennettu 2000-luvun alussa, eli se on noin 15 vuotta vanha. Kuitenkin sen kunto oli ikäänsä nähden ulkoisesti todella heikko, johtuen pääosin tunnelissa vallitsevasta ilmastosta. Niinpä Helen tilasi ISS Palvelut Oy:n suorittamaan tunnelin sprinklerijärjestelmään kuntokartoituksen. Kuntokartoitukseen liittyvät tutkimukset painottuivat sprinklerijärjestelmän putkiston, suuttimien ja kannakkeiden osiin.

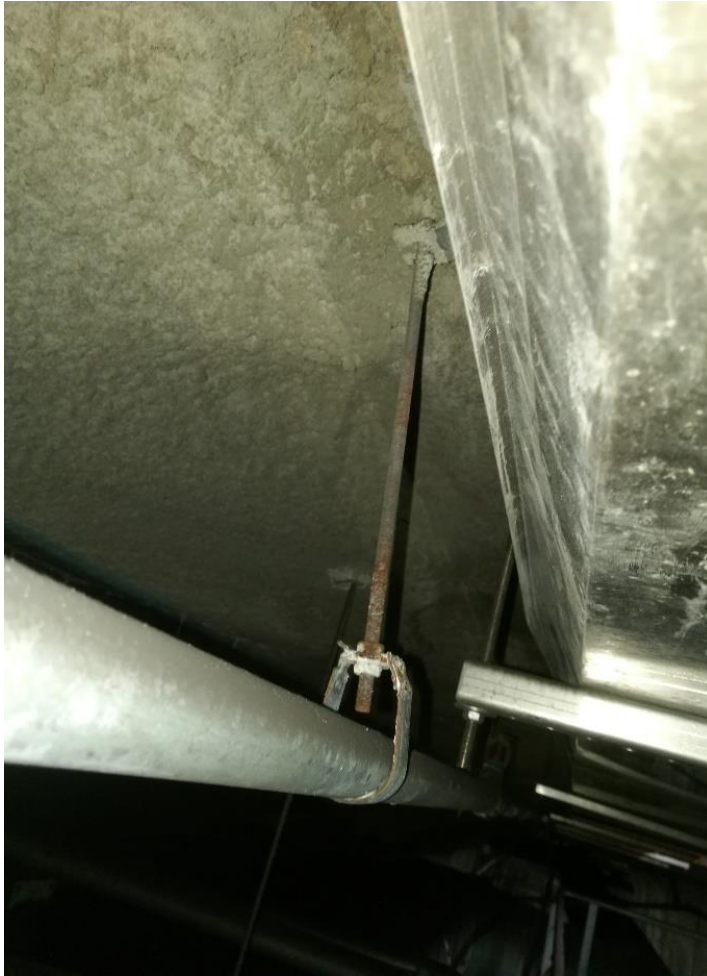
Putkipitimet ja kannakkeet oli porattu kallioon kiila-ankkurein. Tämä vaatii reiän poraamiseen kallioon, johon ankkuri laitetaan ja kiristetään kiinni. Tällaisen kiinnityksen haittapuoli on se, että kiinnitys perustuu ankkurin laajenemiseen kiristysvaiheessa, jolloin se murtaa osin kallion rakennetta ja heikentää sitä. Näin ollen kannakkeiden reiät keräsivät kallioperässä kulkevaa vettä, jolloin se pääsi valumaan suoraan kierretankoa pitkin putkipitimiin.

Kannakkeiden ja putkipitimien kartoituksessa havaittiin että suurin osa näistä osista oli todella huonossa kunnossa. Kosteus ja veden valumat kallioista olivat syövyttäneet metalliset osa lähes puhki (kuva 4).

Kuva 4. Vanha, huonokuntoinen putkikannake.

Kannakkeet ja putkien pitimet olivat suurilta osin huonokuntoisia ja korroosion syövyttämiä. Niiden uusinta on välttämätöntä, jotta voidaan varmistua sprinkleriputkiston kiinnityksestä kalliorakenteeseen.

Kuntokartoituksessa ei voitu saada varmuutta kallion vahvuudesta, joten riskinä oli, että kiviaines lohkoilee ja rikkoutuu uuden kiinnikeankkurin kiristyessä. Näin ollen päädyttiin kiinnittämään uudet kannakkeet kallioon palonkestävällä kaksikomponenttimassalla.

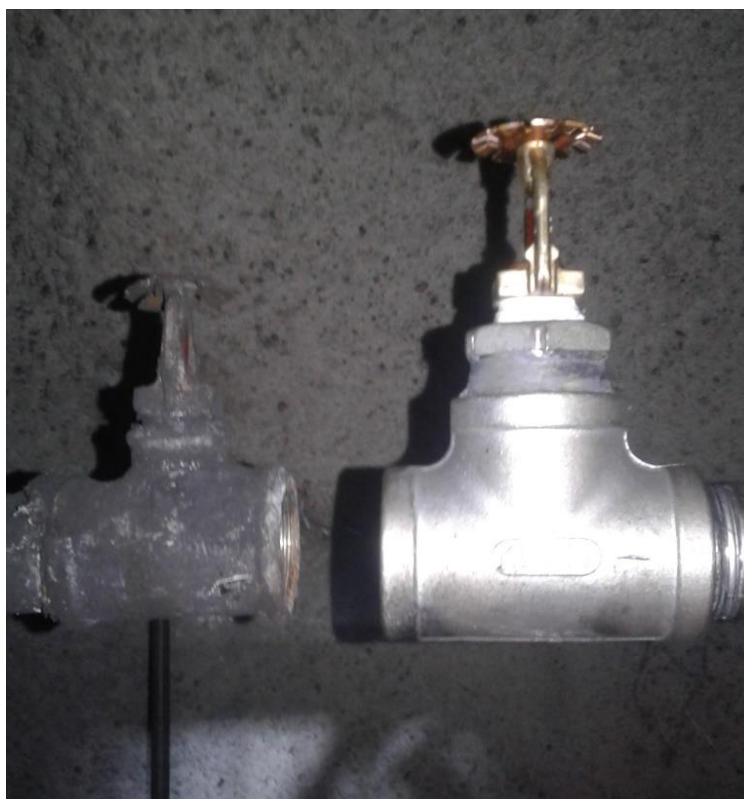
Sprinklerisuuttimet olivat tunnelissa alkuperäiset. Yleinen ohje suuttimien tekniseksi käyttöiäksi on 20–25 vuotta. Tässä ajassa suuttimen lasiampulli alkaa haurastua ja vahinkolaukeamisen riski kasvaa. Myös jos suojattavan tilan olosuhteet ovat likaiset ja pölyiset, kertyy ampullin pintaan likaa, joka toimii eristeenä lämmölle, mikä taas vaikuttaa suuttimen laukeamiseen hidastavana tekijänä mahdollisessa tulipalossa. Tällöin ei voida olla varmoja siitä, että suutin laukeaa suunnitellussa lämpötilassa. [13]

Tunnelin olosuhteet olivat hyvin raskaat suuttimille, koska kuljetettava kivihiili aiheuttaa voimakasta pölyämistä. Tämä pöly kerääntyy sprinklerisuuttimen ja sen lasiampullin pintaan ja vaikuttaa toimintaan edellä mainituin tavoin. Myös korkea suhteellinen kosteus ja vesivuodot kalliosta olivat aiheuttaneet silminnähdessä suurta korrosioitumista suuttimien metalliosiin (kuva 5).

Kuva 5. Vanha, ja uusittu sprinklerisuutin.

Sprinklerisuuttimet olivat keränneet hyvin paljon likaa itseensä, ja moni suutin oli pahoin korroosion syövyttämä. Näin ollen päädyttiin uusimaan tunnelin kaikki sprinklerisuuttimet (kuva 10). Suuttimia oli tunnelissa yhteensä 700 kappaletta.

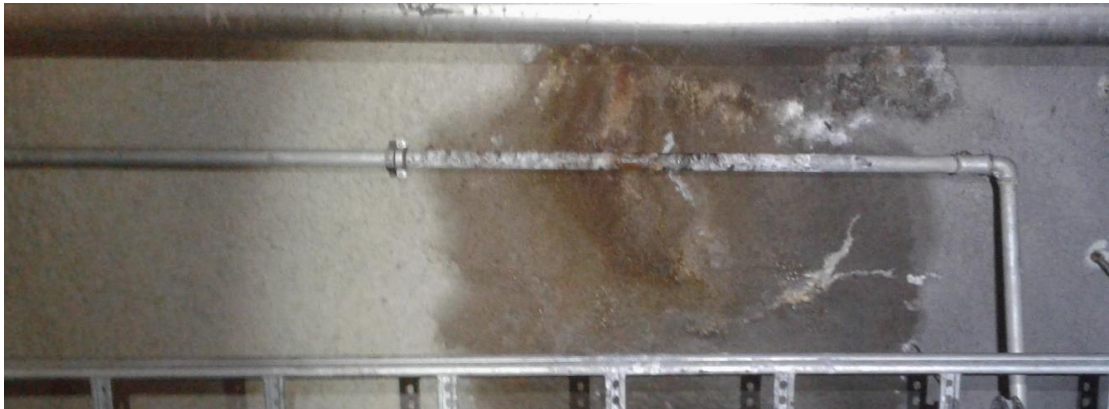
Putkisto oli pääosin silmin nähden hyvässä kunnossa, mutta niissä tunnelin osissa joissa kalliosta valuvaa vettä tuli runsaasti, oli putkisto korrosioitunut pahoin (kuva 6).

Kuva 6. Korrosioitunutta putkistoa.

Kartoituksessa merkatut huonokuntoiset sprinkleriputket uusittiin tarpeelliselta osin alueittain, jotta varmistuttiin laitteiston toimivuus tulevaisuudessa (kuva 11). Tämä sisälsi osittain niin runkoputkistoa kuin haaraputkia. Tällä varmistuttiin, että putkisto ei ala vuotamaan korroosioituneista osista.

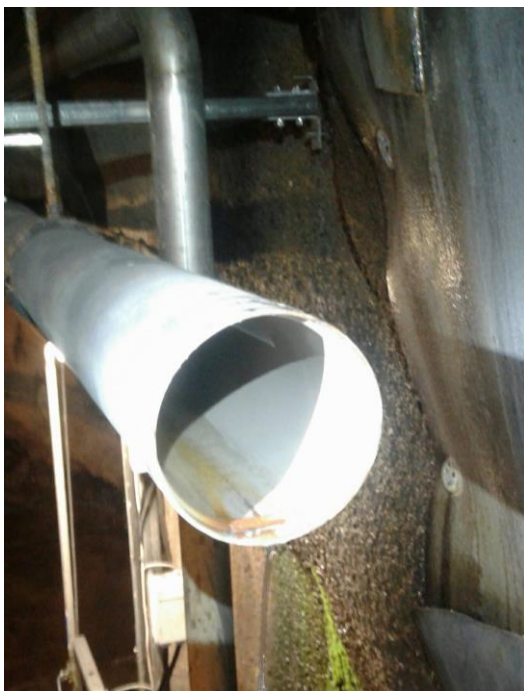
Kannakkeiden kartoituksen aikana putkiston huonokuntoiset alueet merkattiin. Myös runkoputkia avattiin pistokoeluoontoisesti ja tällöin tarkasteltiin niiden sisäpuolista kuntoa (kuva 7).

Kuva 7. Avattu sprinklerijärjestelmän runkoputki.

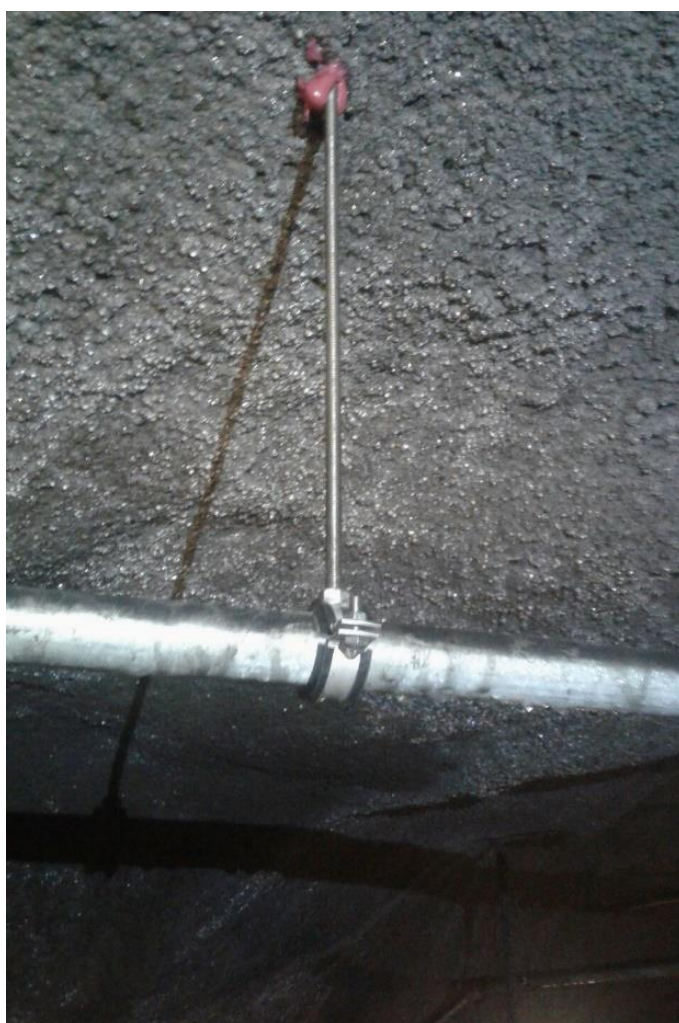
Kuva 9. Uusittu putkipidin, jossa on kumitiiviste.

Koska putkisto taas on kuumasinkittyä terästä, piti huomioida, että putkipitimissä on kumitiiviste eristeenä (kuva 9). Näin vältetään galvaanisen korroosion syntyminen sinkityn ja ruostumattoman teräksen välillä. Sinkki putkiston pinnassa olisi syöpynyt jalomman metallin takia, jolloin putkisto on alttiimpi korrosioitumaan tästä liitoskohdasta. [15, s. 3.]

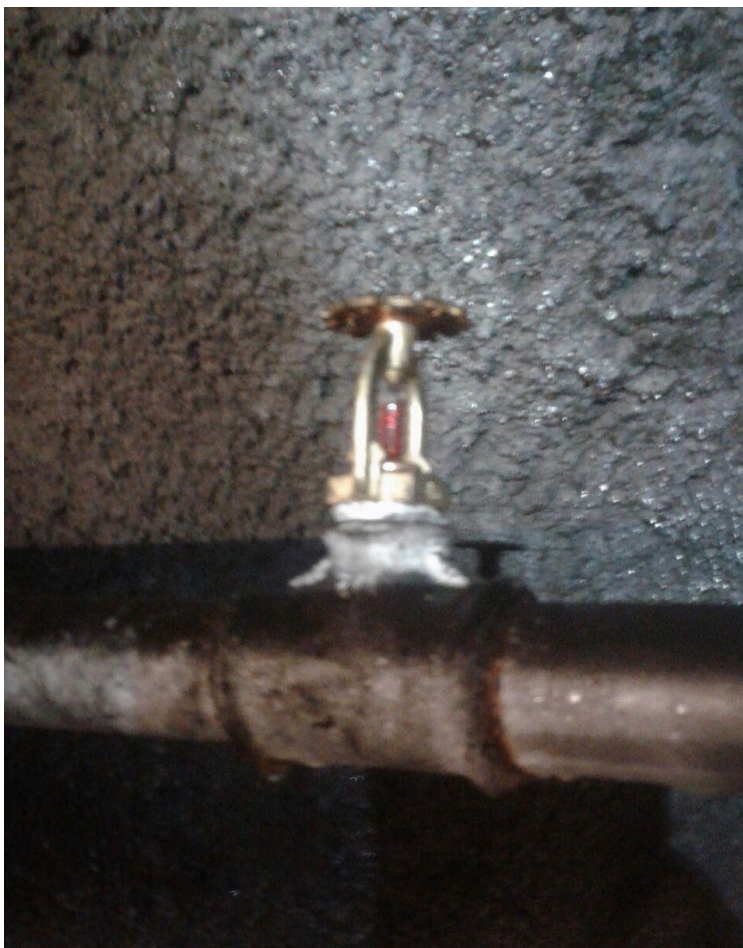
Kuva 10. Uusittu sprinklerisuutin.

Uusina suuttimina käytettiin Reliable Automatic Sprinkler Corporationin valmistamia RA1375 Conventional -suuttimia, joiden laukeamislämpötila on 68 °C.

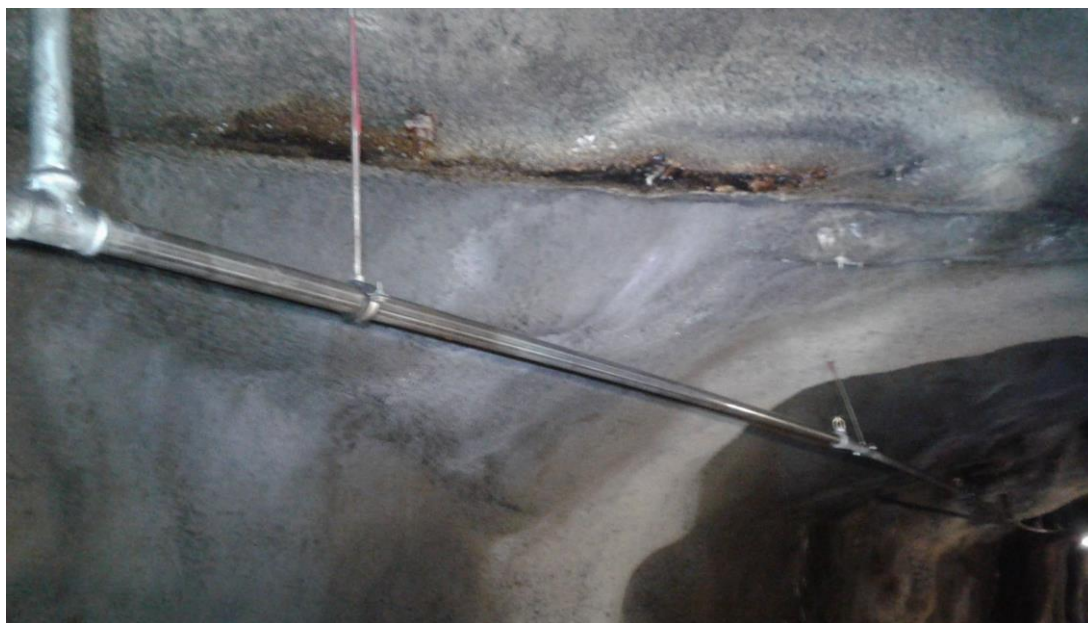
Kuva 11. Uusittua sprinkleriputkistoa.

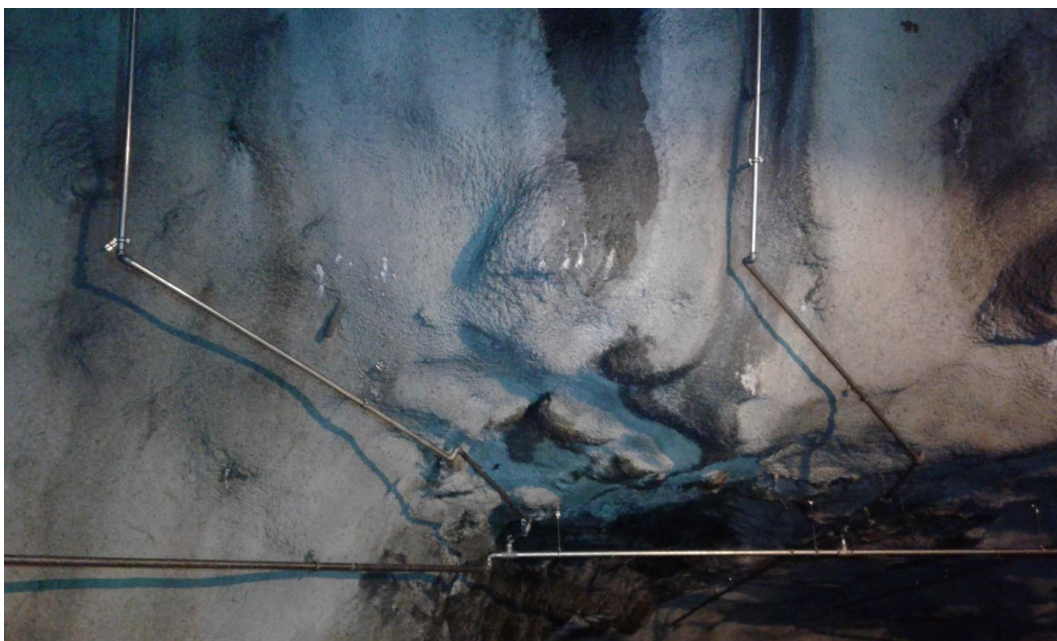
Poikkeuksen teki tunnelin eteläpääty, jossa vesivalumat ja suuri suhteellinen kosteus olivat syövyttäneet putkiston todella huonokuntoiseksi. Tältä osin päädyttiin uusimaan koko alueen runko- ja haaraputkisto (kuva 11).

Kuva 12. Tunnelin päädyn uusittua putkistoa

Koska tunnelin päädyn vesivalumia ei pystytty kokonaisuudessa tukkimaan ja ilmanvaihtoa ei pystytty parantamaan, päädyttiin putkiston materiaalina käyttämään ruostumattomaa terästä. Tällöin putkisto kestää jatkossakin päädyn kostean ilman ja kalliosta valuvan kalkkiveden aiheuttaman korkean korroosioriskin.
