# OMAKOTITALON KUNTOARVIO JA KORJAUSSUUNNITELMA

Tekniikka ja liikenne  
2010

| Title | Condition Assessment and Renovation Plan for a House |

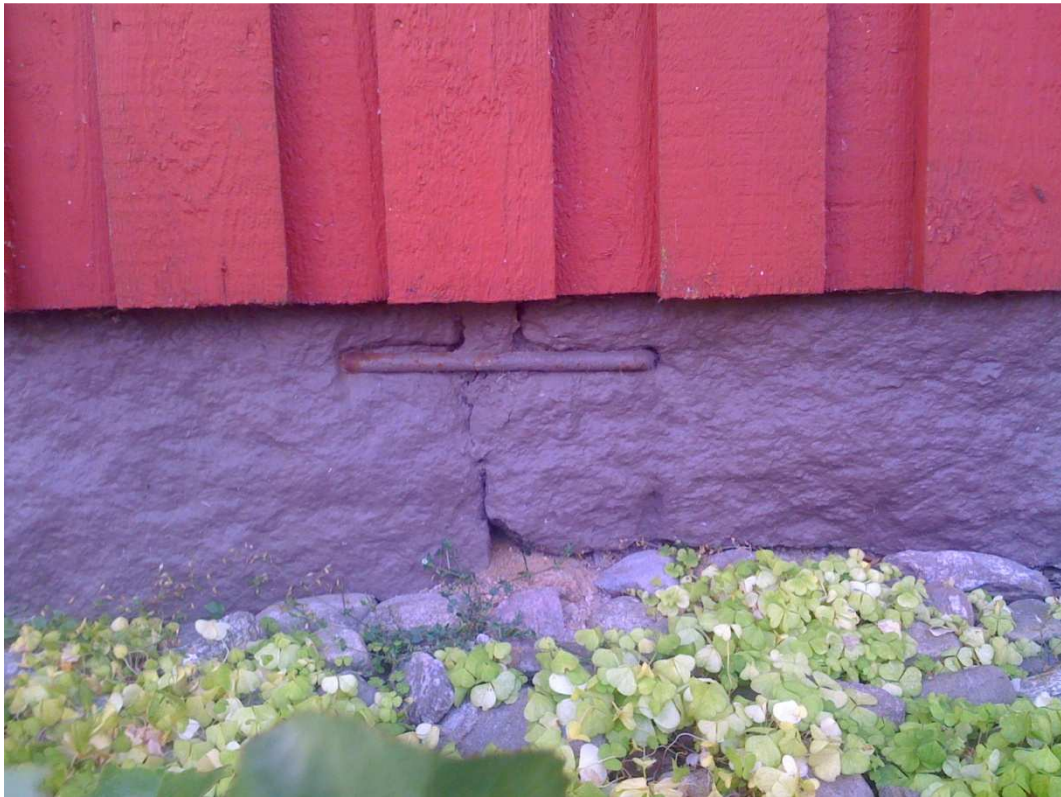
**Kuva 2.** Porakiviperustus on rakennettu vuonna 1924.

Vuonna 1924 rakennettu perusmuuri on tehty porakivistä. Porakivet on liitetty yhteen mukaan taotuilla rautahoiilla. Perustamistapana rakennuksessa on käytetty tuulettuvaa alapohjaa. Alapohja on tehty porakivien päälle, jolloin alapohjan ja maanpinnan väliin jää tuulettuva tila.

Perusmuurissa on tuuletusreikiä itä- ja pohjoispuolella taloa, jotta alapohja pääsee tuulettumaan painovoimaisella tuuletuksella. Tuuletusreiät ovat vain porattuja reikiä ja ne ovat liian pieniä. Niitä tulisi suurentaa korjauksen yhteydessä. Tuuletus reiät on sijoitettu vanhan osan tuulettuvan alapohjan alueelle.

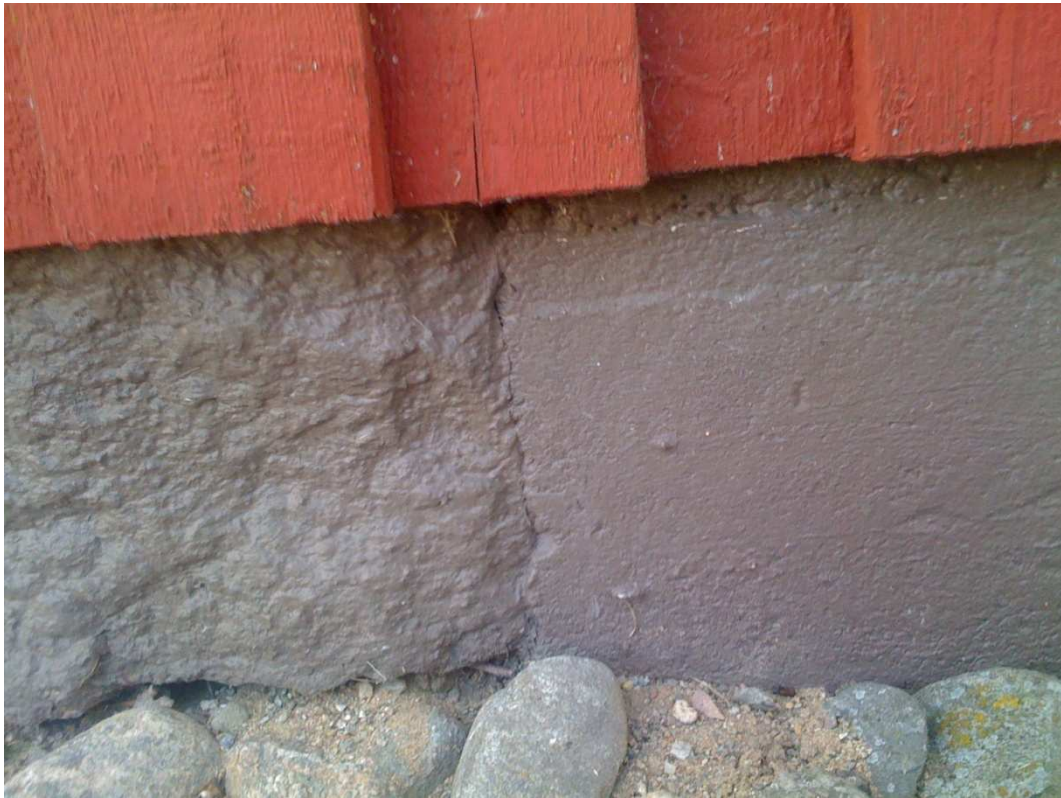
**Kuva 3.** Porakivi- ja betoniperustuksen liittymäkohta.

Vanhan porakivi- ja betonikivijalan liittymäkohdassa porakiveen on porattu reikiä vaakasuunnassa, jotta betonikivijalka on saatu tukevasti liitettyä porakiveen. Näin on saatu minimoitua mahdollisesta routimisesta aiheutuvat vahingot kivijalan liittymäkohdissa.

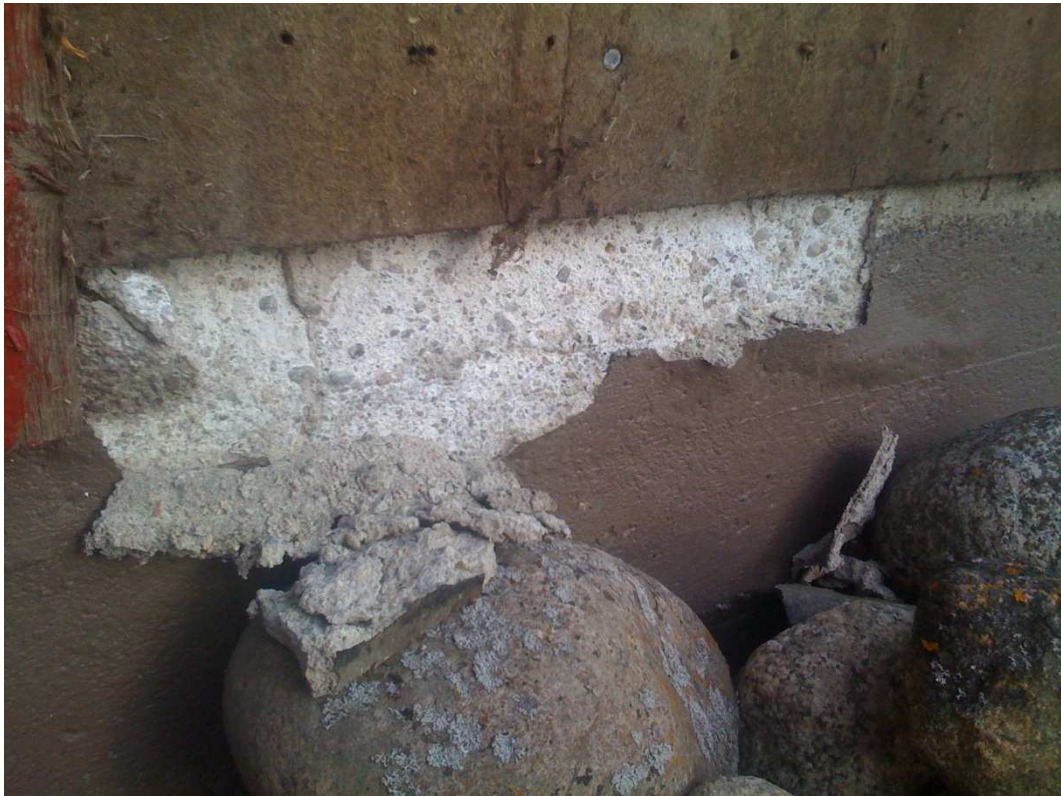
**Kuva 4.** Perustuksen pakkasrapautuminen.

Kivijalan pinta on paikoin vaurioitunut. Pinnassa on pakkasrapautumista ja maali on lohkeillut. Pakkasrapautuminen johtuu betonin huokosrakenteessa olevan veden jäätymlaajentumisesta syntyneestä paineesta. Kosteutta on päässyt betoniin viistosateen ja sulavan lumen vaikutuksesta. Kosteus on vaurioittanut rakennetta ulkoseinälaudoitteen ja kivijalan välissä. Ulkoverhouksen ja betonisokkelin välistä on puuttunut kokonaan tarvittava ilmarako. /1/

Perustuksien korjauksessa poistetaan kaikki rapautunut betoni perusmuurista siitä kohtaa, missä vaurio on. Vaurioitunut kohta pestään ja kuivataan hyvin, tällä taataan korjauspaikan kiinnipysyvyys. Korjauksessa käytetään esimerkiksi korjauslaastia, koska perusmuuri on betonivalua. Kivijalka maalataan lopuksi kokonaan uudestaan.

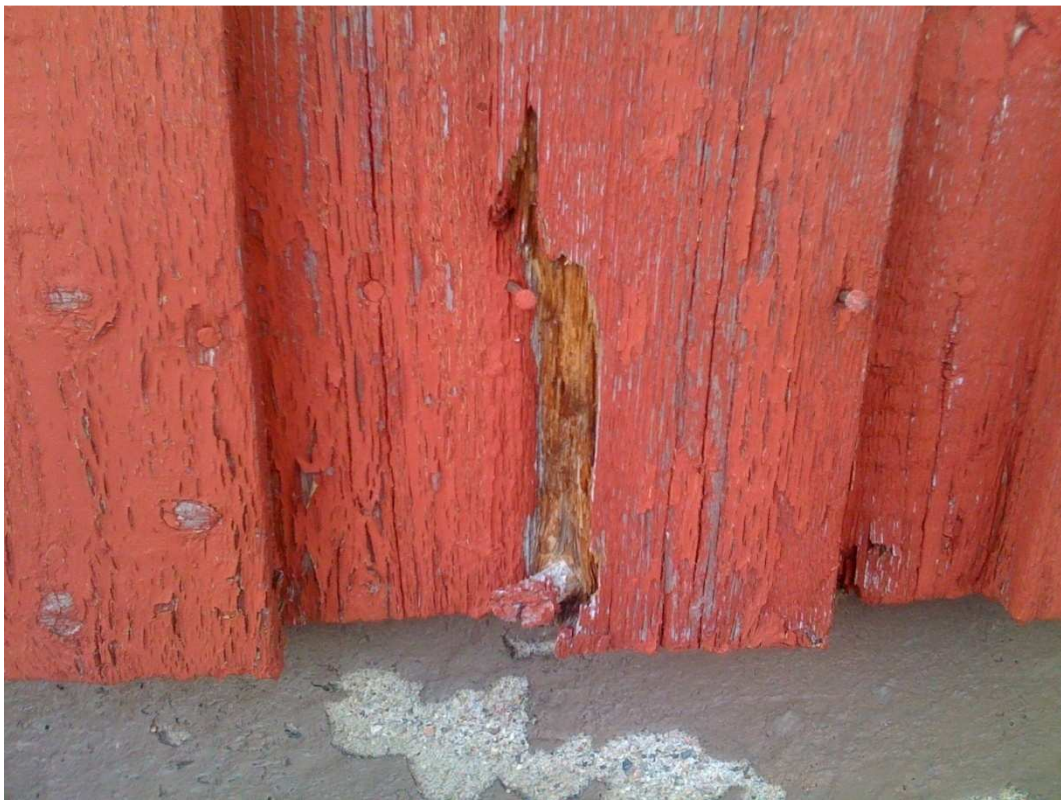
Rakennuksen ulkoseinät ovat lomalaudoitettua kuusipuuta. Laudoitus on maalattu punaisella öljymaalilla. Rakennuksen ulkoverhous oli pahoin vaurioitunut. Laho oli julkisivun ulkoverhouksen alareunassa etelän ja lännen puoleisilla seinillä (kuva 7). Myös tuulensuojalevyt olivat vaurioituneet laudoituksen huonon kunnan vuoksi, mutta eristeet olivat kunnossa.

**Kuva 7.** Ulkoverhouksen laho.

Lahoamisen puussa aiheuttavat puussa kasvavat lahottajasienet. Lahottajasieni-itiöiden päästyä puuhun ne itävät ja kasvattavat rihmaston sen sisälle sekä käyttävät puuta ravintonaan. Puun lahoamiseen vaikuttavat myös muut rasiustekijät, kuten lämpötila ja kosteus sekä auringonsäteily /1/.

Ulkoverhouksen pahin ongelma on alareunassa oleva lahovikaisuus etelän- ja lännenpuoleisilla seinillä tuuletusraon puuttumisen vuoksi. Vanha ulkoverhous poistetaan kokonaan ja tarkistetaan samalla tuulensuojalevyn, alajuoksun ja pystytolppien kunto. Tuulensuojalevyjä puretaan sen verran, että nähdään, onko eristeet kunnossa. Ulkoverhouksen ja tuulensuojalevyn välistä puuttuneen tuuletusraon vuoksi tuulensuojalevyt ovat vaurioituneet, jolloin niitä tulee vaihtaa noin metrin verran ylöspäin etelän- ja lännen puoleisilla sivuilla. Pohjoisen- ja

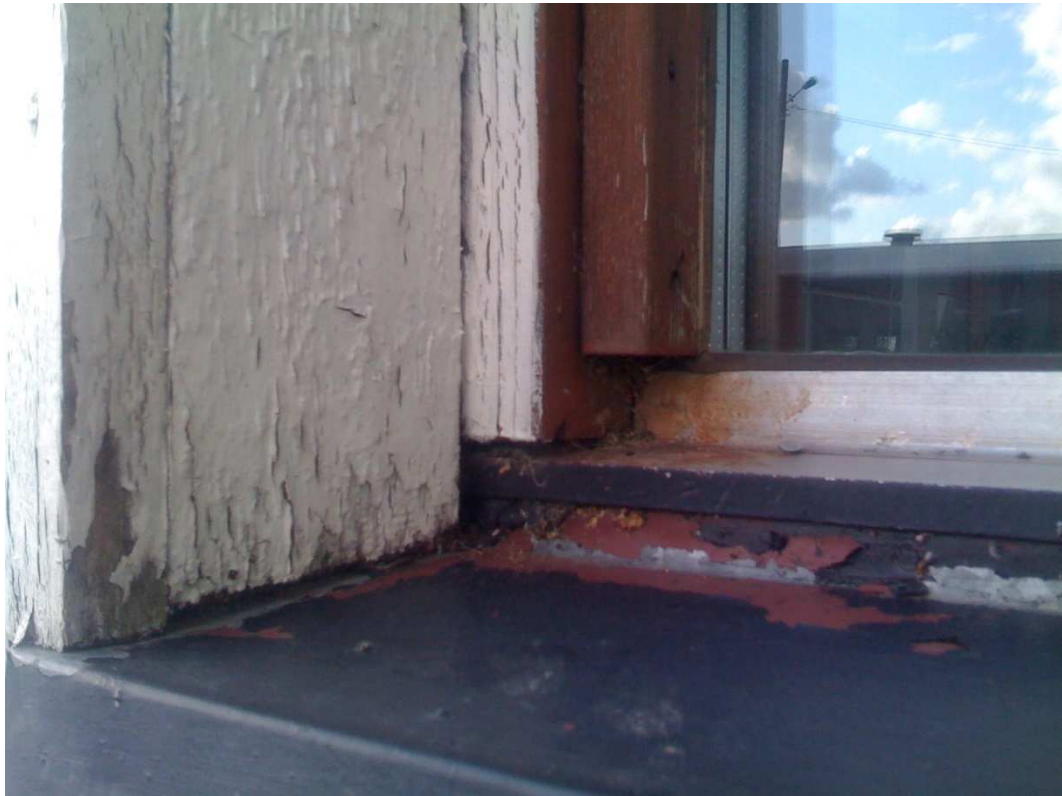
**Kuva 14.** Ikkunoiden vauriot.

Ikkunanpielissä ja koristelautoissa on maali- ja kosteusvaurioita (kuva 14). Ikkunanpielien laudoitteet ovat alaosasta lahonneet lautojen ollessa kiinni pellissä. Niiden väliin jäänyt kosteus on aiheuttanut lahoamista. Ikkunan aluspelleissä ei ole lainkaan päädyissä taitettua peltiä, vesi ei ole valunut sieltä muihin rakenteisiin. Aurinko on vaurioittanut ikkunapeltien ja koristelautojen maalipinnan.

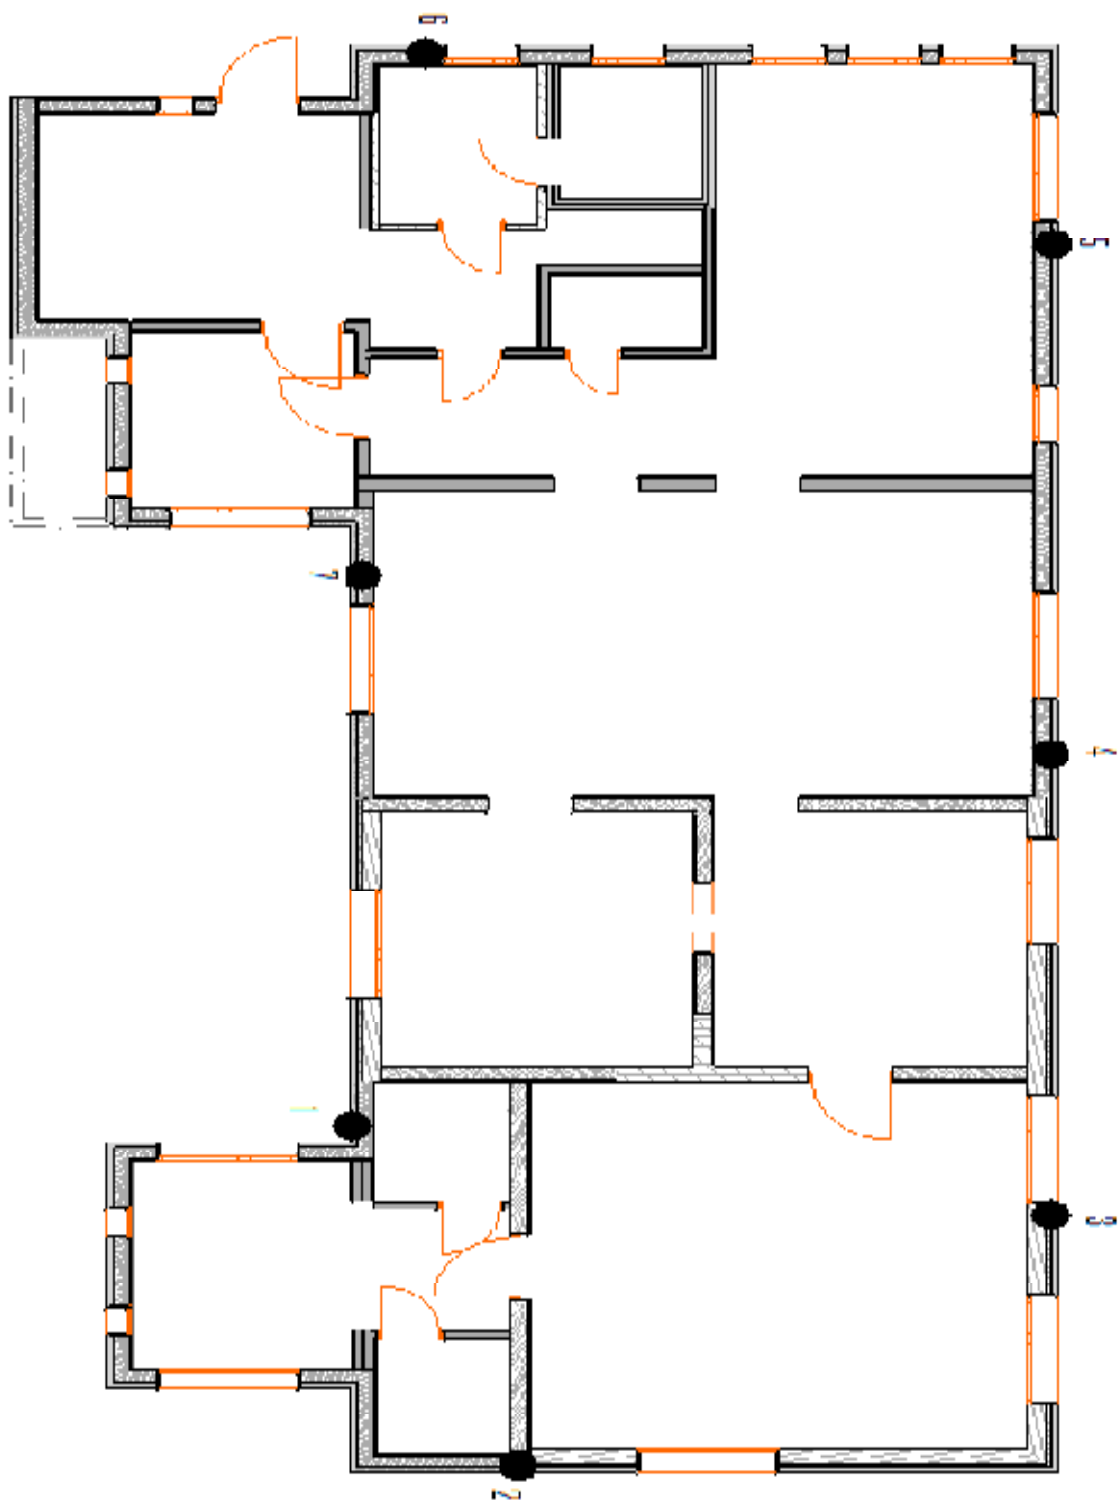
LIITE 1

Rakennuksen kosteusmittaukset suoritettiin 30.4.2010. Kosteusmittauksia tehtiin rakennuksesta 7 eri kohdasta, joiden sijainnit selviävät liitteestä 1. Kosteusmittauspaikka numero 1 mitattiin rakennuksen ulkopuolelta, muut kosteusmittaukset tehtiin rakennuksen sisäpuolelta. Kosteusmittaukset mitattiin 300 mm lattian pinnasta ylöspäin runkotolpista sekä hirsirungosta. Rakennuksen kosteusmittauksien mukaan kosteutta ei ole ulkoseinän runkorakenteissa. Ulkoseinärakenteet ovat taulukon 1 mukaan kuivia, lukuun ottamatta mittauskohtaa 1, jossa kosteuspainoprosentti oli lämpimän ulkoseinärakenteen ulkopuolelta mitattuna 17,4 prosenttia. Mittauskohdan materiaali on puu, jonka kuivan materiaalin yläraja on 10 prosenttia. Ulkoseinäverhous on ollut rikki ja siitä johtuen kosteus on päässyt seinärakenteeseen. Mittaustuloksesta johtuen on suositeltavaa uusida tämä osa rakennuksen peruskorjauksen yhteydessä.

| Mittauspiste | Kosteus p-% | Lämpötila °C | Ohjearvo p-%<br>(puun kuiva rakenne) |
|---|---|---|---|
| 1 | 17,6 | +10 | <10 |
