Valeenin talo

Kulttuurihistoriallisesti arvokkaan rakennuksen siirto

Opinnäytetyö

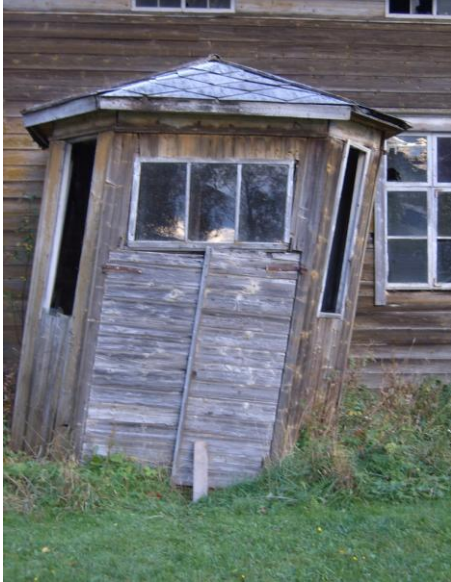
Vielä vuonna 2005 rakennuksen edessä oli pieni umpikuisti (Kuva 4), joka tuolloin oli hyvin huonokuntoinen ja vaarassa sortua (Nurkkala & Väli-Torala, 2005). Kuusikulmainen kuisti purettiinkin vuonna 2006 (Lehtimäki, 2006), mutta sen lattiarakenteet jäivät paikoilleen. Suojattomaksi kuistin purkamisen jälkeen jäivät kolmipeiliset profiloituneet ulkopariovet.

Kuva 4. Kuisti lännestä kuvattuna. (Anu Nurkkala ja Tuija Väli-Torala)

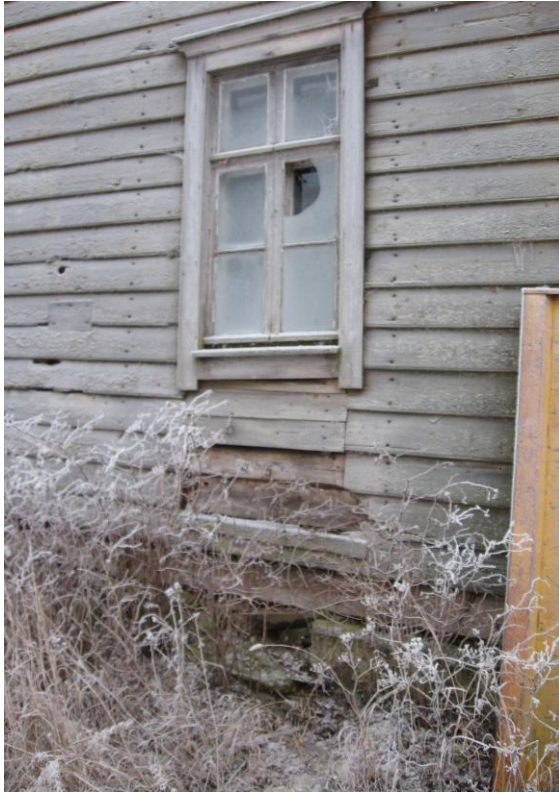
Valeenin talon suurimmat ongelmat johtuvat rakennuksen liikkuneista ja osittain romahtaneista perustuksista. Myös lattiankannattajien ja tulisijojen alla olevat tukikivilademat ovat paikoin romahtaneet. Pahimmillaan kivijalan vauriot ovat kaakoisnurkalla ja pohjoisseinällä.

Keittiössä, talon pohjoispäädyssä, on ennen ollut uloskäynti, joka on myöhemmin suljettu ja tilalle on laitettu ikkuna. Perustukseksi tällä kohtaa on laitettu liuskekiviladelmia, jotka on koteloitu betonilla. Liikkumisen seurauksena kivilademat ovat sortuessaan hajottaneet myös betonoinnin. Samalla ikkuna, joka laitettiin oven tilalle, on kallistunut itää kohti. (Kuva 5.)

Kuva 5. Pohjoispäädyn ikkunan alta on kivijalka sortunut.

Kivijalka voidaan siirtää uudelle rakennuspaikalle. Jokainen kivijalan osa on koodattava, jotta ne asennetaan uudella rakennuspaikalla oikeaan järjestykseen.

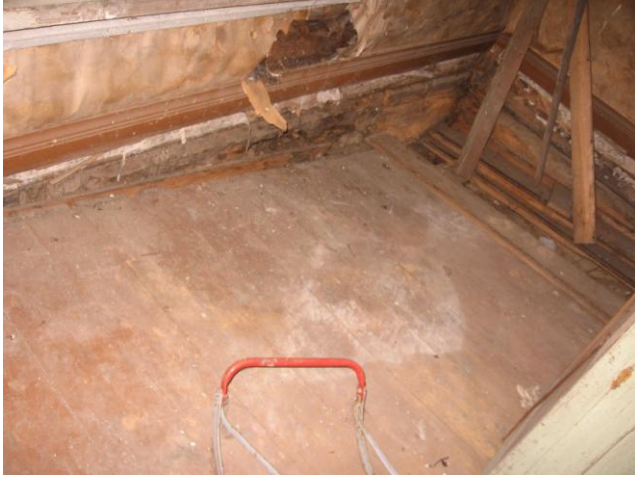
Kaakkoisnurkan perustusongelmat ovat aiheuttaneet huoneessa 7 lattian kallistumisen. Huoneen kaakkoisnurkalla lattia on painunut alaspäin noin puoli metriä (Kuva 6). Painuminen taas on nostanut lattiaa vastakkaisella seinällä ylöspäin siten, että lattia on noussut yli jalkalistojen. Lattiankannattajat ovat keskeltä vielä hyväkuntoisia, päistä kuitenkin lahonneita.

Kuva 6. Lattian kallistuma huoneessa numero 7.

Alapohjista voitaisiin hyödyntää osia siirron yhteydessä, mutta rakenteet ja eristeet on uusittava. Osa lattialankuista täytyy vaihtaa.

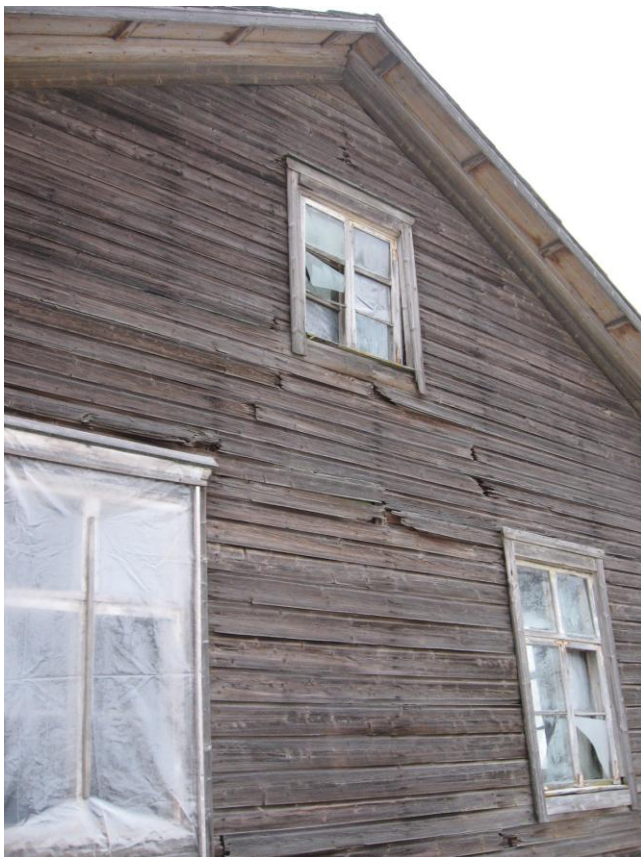
Vuonna 2005 ulkovuoraus on ollut hyväkuntoinen ja suurimmilta osin käyttökelpoinen. Vain eteläpäädyssä ulkovuoraus on ollut huonokuntoinen (Nurkkala & Väli-Torala, 2005). Joulukuun alussa 2009 tilanne vaikutti hieman huonommalta, sillä ulkovuoraus oli jo melko huonossa kunnossa kauttaaltaan. Puun pinnalla kasvoi sammalta ja useista paikoista puuaines tuntui hauraalta ja vuoraus olikin hajoillut useista kohdista. Erityisen huonossa kunnossa oli eteläpäädyn vuoraus sekä nurkkakoteloinnit (Kuva 7). Ulkovuorauksesta pystyttäisiin taitavasti käsiteltynä hyödyntämään osia, mutta suurin osa vuorauksesta on korvattava.

Kuva 7. Eteläpäädyn huonokuntoista vuorilaudoitusta.

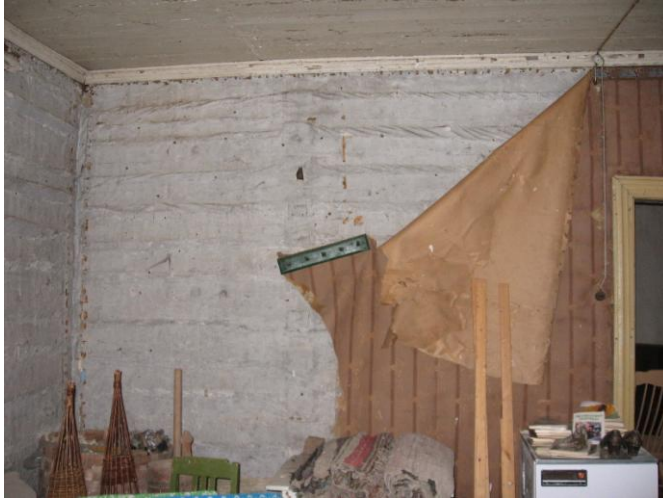
Vanhat pinkopahvit useine tapettikerroksineen ovat joissain huoneissa hyvin huonossa kunnossa. Suurimmat pintakäsittelyihin liittyvät ongelmat ovat alakerran suuressa salissa. Pinkopahvit ovat revenneet ja roikkuvat suurilta osilta. Joillain seinillä pintakäsittelyjä ei ole enää jäljellä. Roikkuvia pahveja on tuettu puunpaloilla, jotta jo irronneet ja roikkuvat palat eivät venyisi enempää ja vetäisi vieläkin suurempia osia irti seinistä (Kuva 9).

Kuva 9. Roikkuvia pinkopahveja on tuettu laudan pätkillä.

Kaikissa alakerran huoneissa pinkopahvit ovat pahasti löystyneet ja ne kupruilevatkin pahasti. Suuri osa olisi kuitenkin vielä korjattavissa. Sisäpuolen pintakäsittelyjä ei voida siirtää, joten ne on huolellisesti dokumentoitava.

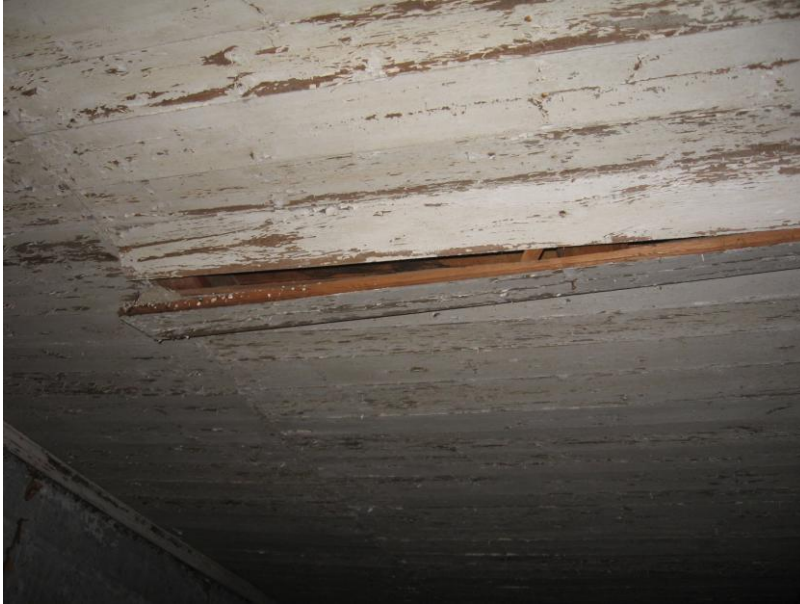
Sisäkatot ovat laudoitettuja ja valkoiseksi maalattuja. Ne katot, joiden lautapintoja on maalattu lateksimaaleilla, ovat vuosien aikana menneet huonoon kuntoon ja irtoileva maali roikkuu katosta muovimaisina paloina. Öljymaalatut kattopinnat ovat pahasti krakeloituneet. Kattolaudat vaikuttavat hyväkuntoisilta.

Salin katossa muutama kattolauta on irronnut pontistaan ja ne roikkuvat nyt toisesta päästään irtonaisena. Lintuperhe pesi tällä laudannokalla kesällä 2009 (Kuva 10).

Kuva 10. Myös huoneessa kuusi kattolautoja on irronnut pontistaan.

Sisäkatot saisi todennäköisesti osittain irti ja kattolautoihin on tehtävä maalinpoisto. Eristekerrokset on uusittava siirron yhteydessä, mutta yläpohjan kannattimet voidaan hyödyntää.

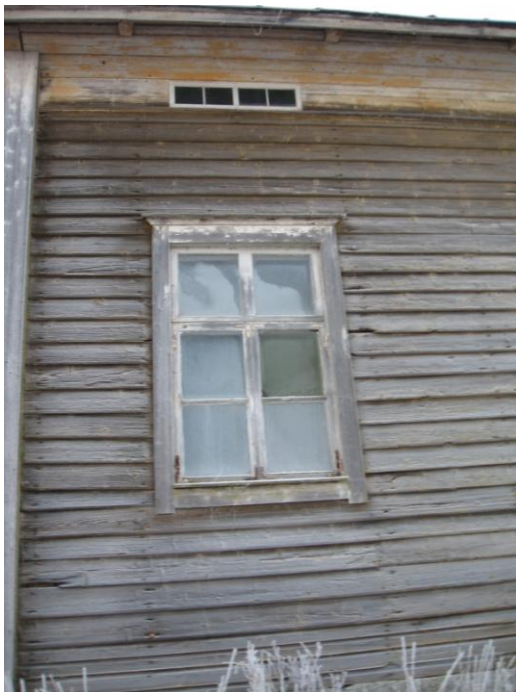
Kuva 11. Alakerran kuusiruutuinen ikkuna, jonka yksi ruutu on vanhaa vihreää lasia. Yläpuolella vinttilojen haukkaikkuna.

Alakerran ikkunoista puuttuu paikoittain osia, ja lisäksi useita lasiruutuja on hajalla. Rikkinäiset ruudut on kuitenkin suojattu muovilla, joten sadevesi, tuuli ja eläimet eivät pääse niistä talon sisäpuolelle. Joissain ikkunoissa on vielä jäljellä ruutuja, joiden lasi on vanhaa vihertävää lasia. Nämä ruudut täytyy säästää kun toimenpi-

Yläkerran ikkunat ovat vielä niin hyvässä kunnossa, että korjauksen jälkeen ne olisivat vielä käytettävissä. Alakerran ikkunat ovat vaurioituneet pahemmin ja niiden korjaaminen on ehkä myöhäistä. Niiden kunnostaminen vaatisi todella suurta työmäärää ja laajoja paikkauksia.

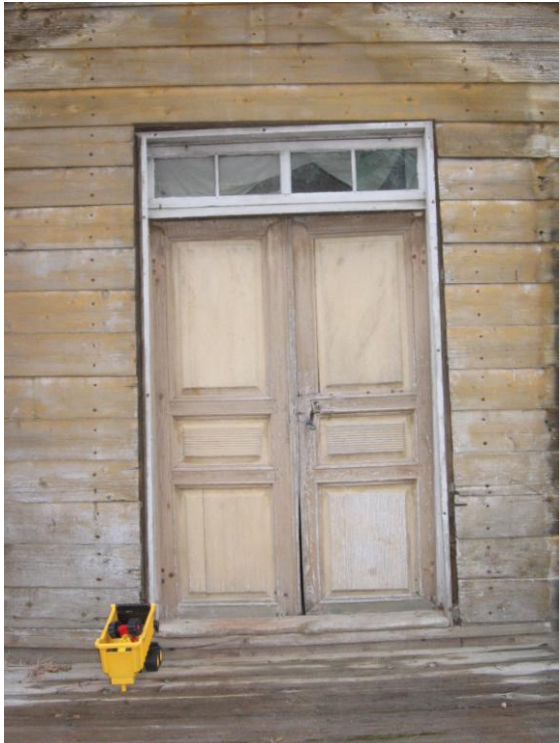
Ulko-ovina ovat myös kolmipeiliset pariovet, joissa on profilointeja sekä kauniita heloituksia (Kuva 13). Aiemmin ovia suojaasi kuistirakennelma, joka purettiin vuonna 2006, sillä se oli huonokuntoinen ja vaarassa romahtaa. Ovet ovat vielä hyväkuntoiset, mutta epäilemättä sääolot kuluttavat niitä nopeasti. Ovet pitäisi saada suojatuiksi mahdollisimman pian.

Kuva 13. Kolmipeiliset ulkopariovet.
