Työmaan aikaisesta liikenteestä aiheutuvat tierakenteen painumat

Juha Typpö

Insinöörityö

2.2.2011

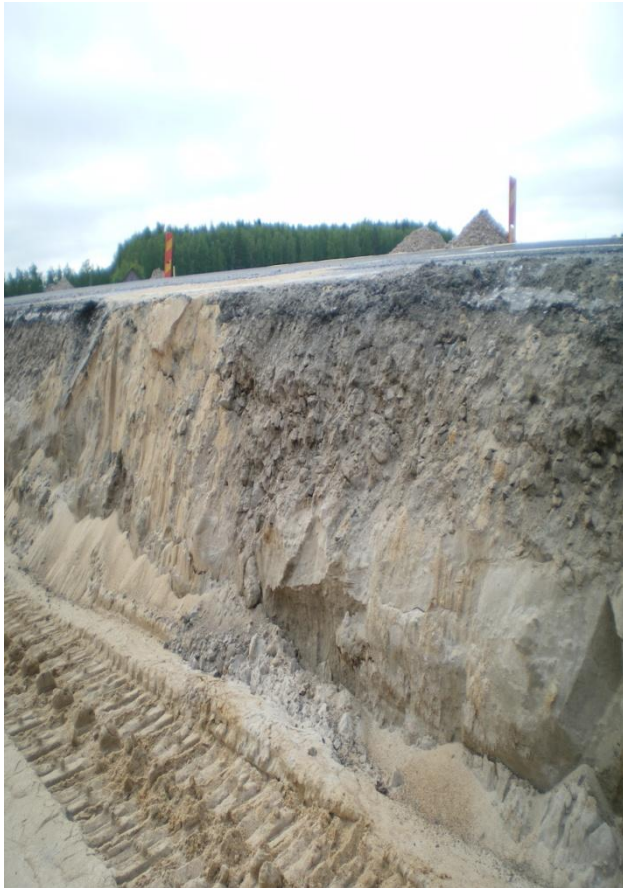
KUVA 1. Maaleikkaus Valtatie 8:n työmaalla

Kuvassa 1 on maaleikkaus Valtatie 8:n levennyksestä. Kaivannon reunat on pystytty tekemään jyrkiksi, koska maaleikkauksen syvyys oli suhteellisen pieni ja kaivanto oli auki hyvin lyhyen aikaa.

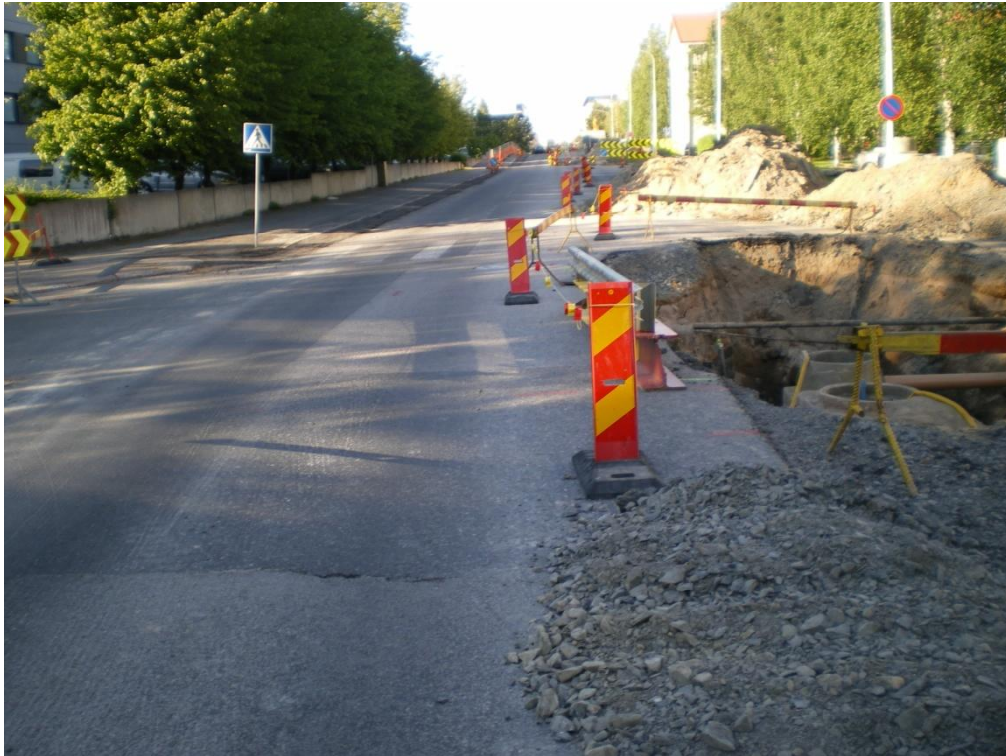
KUVA 9. Aleksanterinkatu kesäkuussa 2010

Syynä siihen, että painumia ei havaittu, on se, että Aleksanterinkatu on hyvin vanha, vilkasliikenteinen tie, missä ajonopeudet ovat pieniä. Raskaan liikenteen osuus on vähäinen. Aleksanterinkadulla ei ole avo-ojia, kuten muissa tutkimuskohteissa, joten tien reunaosien kantavuus on parempi. Katu on todennäköisesti tiivistynyt vuosien saatossa liikenteen aiheuttaman tärinän ja rakenteen oman painon vaikutuksesta.

Kuvassa 9 näkyy Aleksanterinkatu kesäkuussa 2010, jolloin kohteessa tehtiin ensimmäiset painumamittaukset.

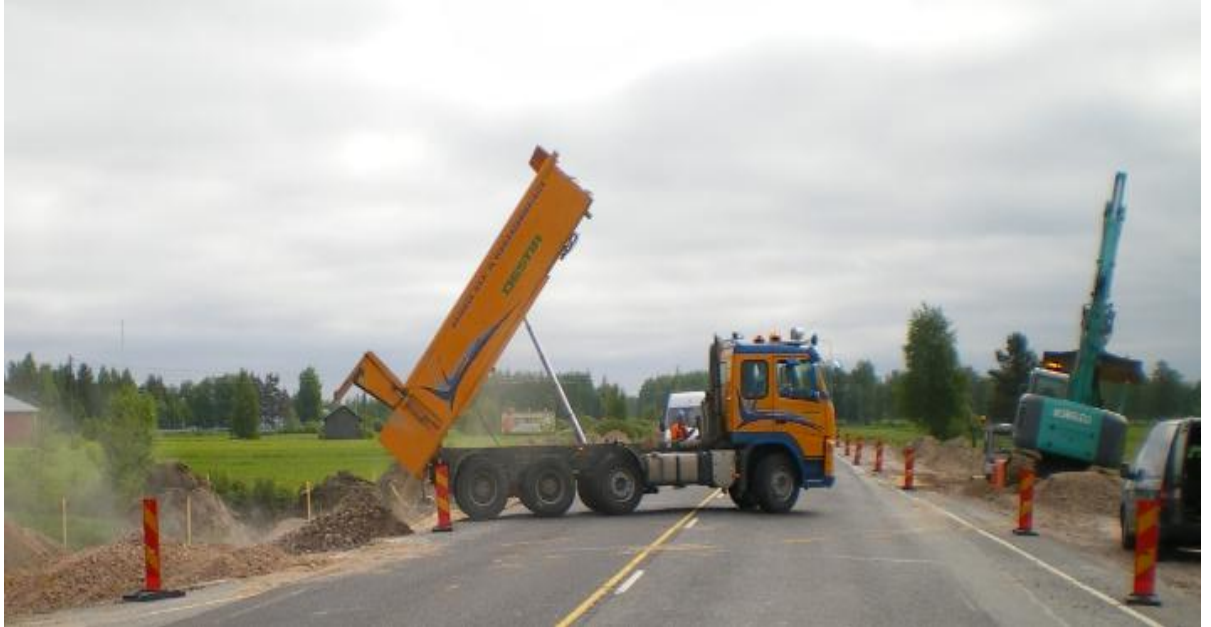
KUVA 10. Valtatie 8, Liminka

Etelään johtavan ajoradan pientareen painuma oli suurempaa, koska maaleikkauksen luiska vanhan tien reunalla oli jyrkempi kuin toisella puolella. Lisäksi kuorma-autot kippasivat kuorman ajamalla auton ajoradalle poikittain. Kuorma-autojen takarenkaat olivat kipattaessa vanhan päällysteen reunalla, jolloin pientareelle kohdistui normaalia suurempi kuormitus (kuva 10). Työmaan aikana ohikulkeva liikenne jouduttiin ajoittain ohjaamaan tavanomaista kapeampaan tilaan, osittain pientareelle, jotta toisella puolella mahduttaisiin

turvallisesti työskentelemään. Pientareelle ei ole kohdistunut ennen työmaan alkua mitään säännöllistä kuormitusta, joten se ei ole välttämättä aiemmin tiivistynyt liikenteen aiheuttaman tärinän vaikutuksesta.

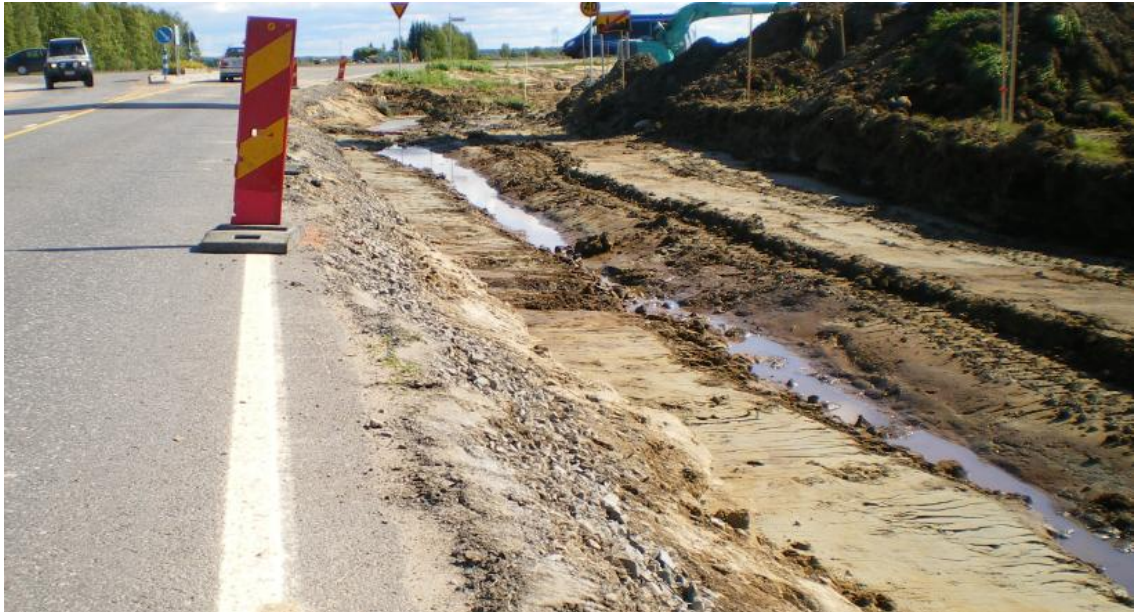
KUVA 11. Kurkitien maaleikkaus

Pohjamaan kantavuus Kurkitiellä on heikko, koska maaperä on hyvin savista. Savinen maaperä häiriintyy helposti esimerkiksi liiallisen maan muokkauksen tai tiivistämisen seurauksena. Kuvassa 11 näkyvät Kurkitien märät ja saviset pohjaolosuhteet, kun tietä levennettiin kesäkuussa 2010.

Kurkitien painumat ovat tyypillisiä reunapainumia, mitä esiintyy varsinkin kapeilla teillä. Erityisesti siltti- ja savipohjaisilla mailla tien painuma voi yltää pohjamaahan saakka, jonka seurauksena pohjamaan syrjäytyy ajouran kummallekin puolelle. Tämän seurauksena tien reuna painuu. Osaltaan Kurkitien reunan painumat voidaan selittää jyrkemmillä ojan luiskilla kuin Valtatiellä 8. Kurkitiellä luiskien kaltevuus on 1:3 ja Valtatiellä 8 luiskakaltevuus on 1:4. Luiskakaltevuudet näkyvät poikkileikkauksissa, jotka ovat liitteissä 4 ja 5. Ajoratojen kohdalta ja tien keskeltä mitattuna ei tiellä tapahtunut merkittävää painumaa.

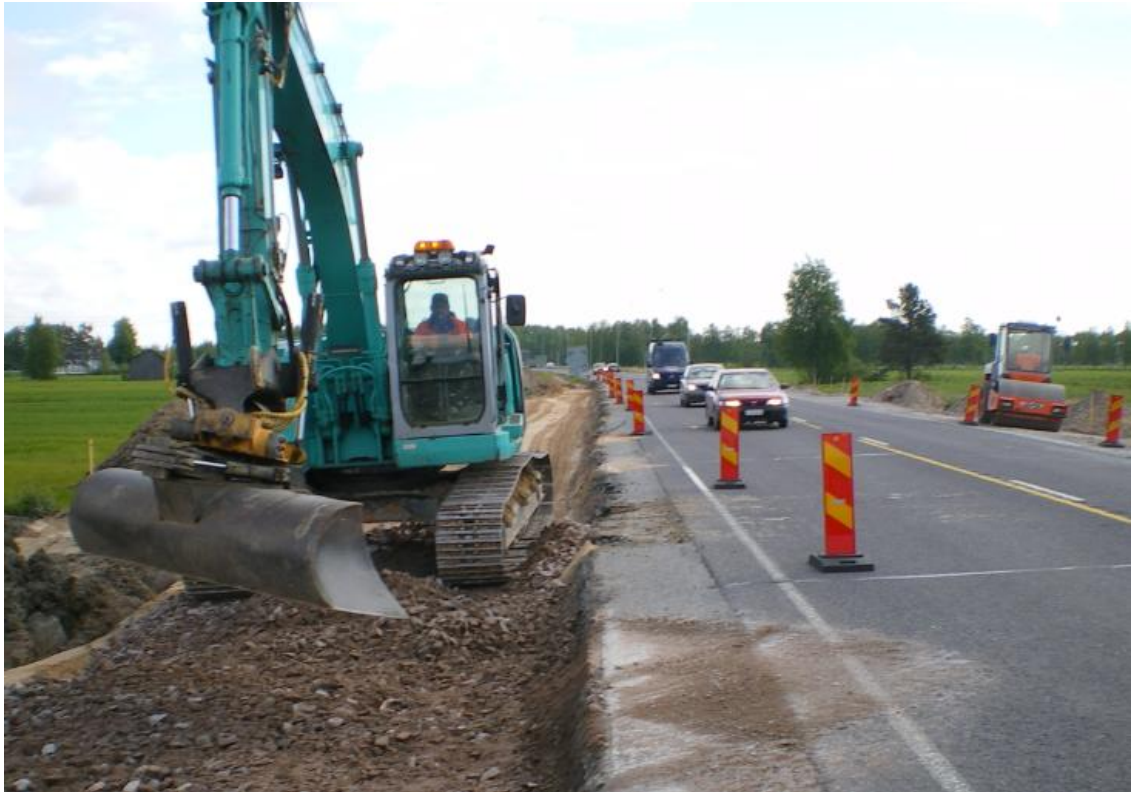
KUVA 12. Valtatie 8:n leventäminen

mukaan painumaa tapahtui eniten siellä, missä kaivanto oli auki pisimpään ja vanhan tien reuna oli leikattu jyrkkäreunaiseksi. Työmaan aikana on syytä huolehtia riittävästä luiskakaltevuudesta, koska sillä on suuri vaikutus tien reunan vakauteen ja painumiseen. Kuvassa 12 on käynnissä maaleikkauksen täyttö Valtatiellä 8 kesäkuussa 2010.

Maaleikkausten kaivannot tulisi pyrkiä täyttämään mahdollisimman nopeasti, jotta tien reuna ei painu esimerkiksi tien leventämisen yhteydessä. Mittausten
