Koulurakennus

19.11.2010

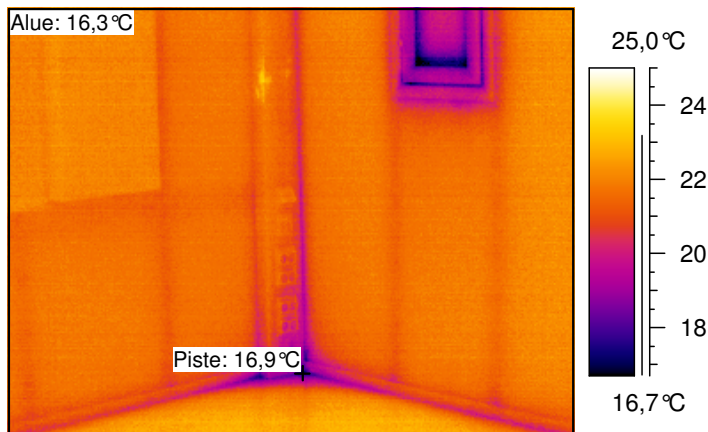
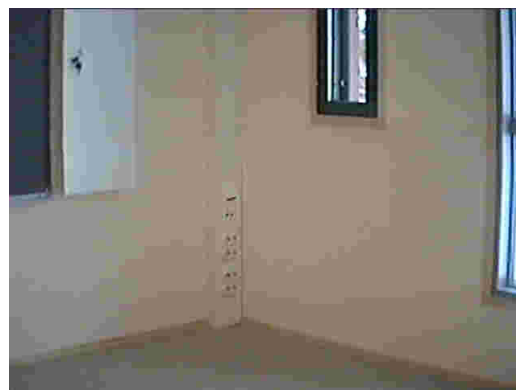
Huone 107 kuvauspaikka

Mittauspiste 1	16,9°C
Mittausalue min	16,3°C
Mittausalue max	23,6°C

Laskettu lämpötilaindeksi mitatusta minimilämpötilasta	81
--	----

Laskettu lämpötilaindeksi mitatusta pistelämpötilasta	84
---	----

Kommentit: Rakennuksen ulkonurkassa kylmäsilta. Ei aiheuta korjaustarvetta.

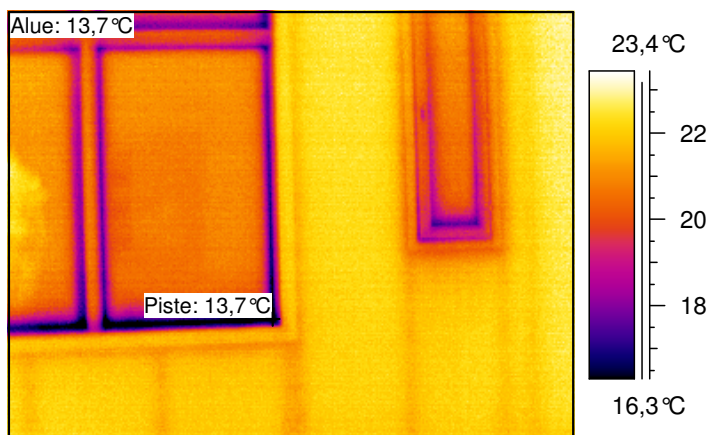
Huone 110

Mittauspiste 1	13,7°C
Mittausalue min	13,7°C
Mittausalue max	23,3°C

Laskettu lämpötilaindeksi mitatusta minimilämpötilasta	71	Laskettu lämpötilaindeksi mitatusta pistelämpötilasta	71
--	----	---	----

Kommentit: Ikkunan lasituslistan ja lämpölasin kohdassa kylmäsilta.

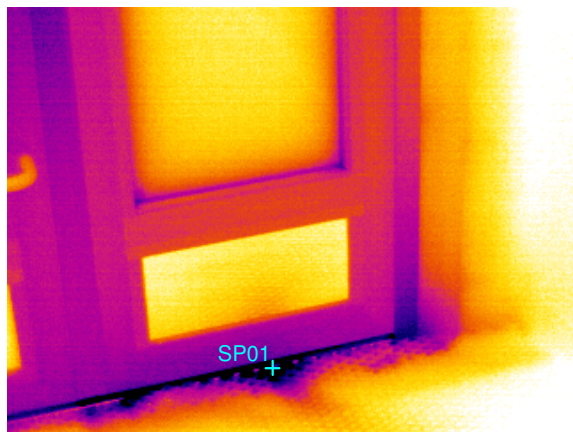
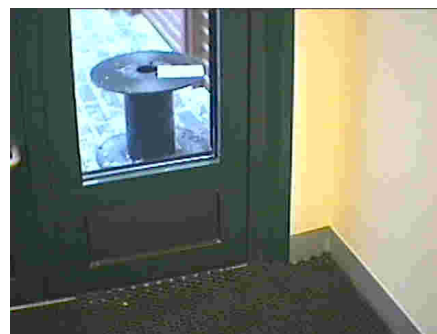
118

Mittauspiste 1	5,6°C
Mittausalue min	-
Mittausalue max	-

Laskettu lämpötilaindeksi mitatusta minimilämpötilasta	35	Laskettu lämpötilaindeksi mitatusta pistelämpötilasta	38
--	----	---	----

Kommentit: Ovilevyn ja karmin välissä ilmavuoto. Tila on tuulikaappi, ei aiheuta korjaustoimenpidettä.

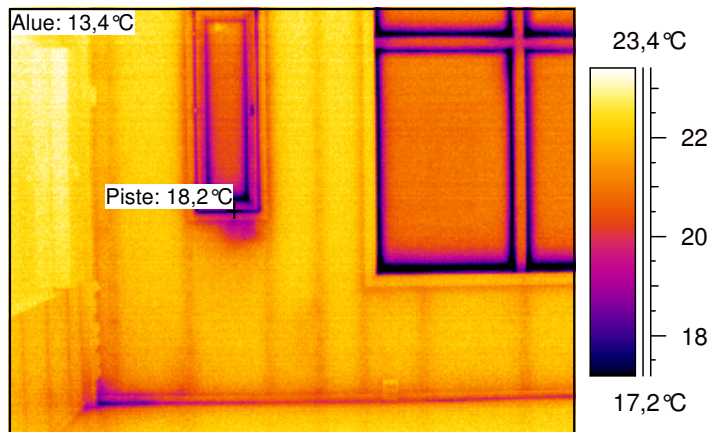
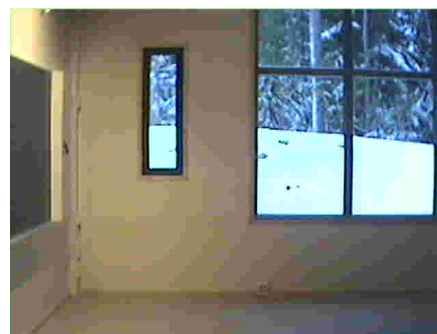
Tila 120

Mittauspiste 1	18,2 °C
Mittausalue min	13,4 °C
Mittausalue max	23,7 °C

Laskettu lämpötilaindeksi mitatusta minimilämpötilasta	70	Laskettu lämpötilaindeksi mitatusta pistelämpötilasta	89
--	----	---	----

Kommentit: Tuuletusikkunan tiivisteet vuotavat.

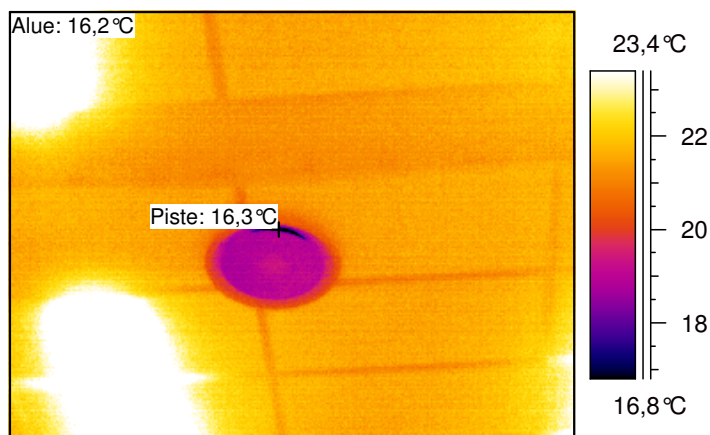
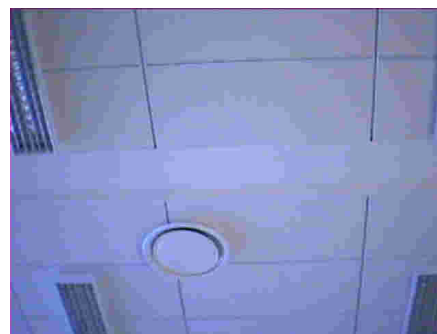
Tila 145

Mittauspiste 1	16,3°C
Mittausalue min	16,2°C
Mittausalue max	52,5°C

Laskettu lämpötilaindeksi mitatusta minimilämpötilasta	81	Laskettu lämpötilaindeksi mitatusta pistelämpötilasta	81
--	----	---	----

Kommentit: Ilmanvaihtokanavan läpiviennissä mahdollinen ilmapuoto.

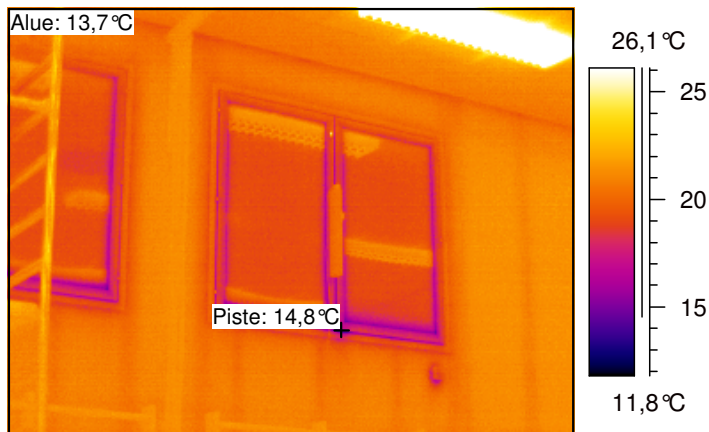
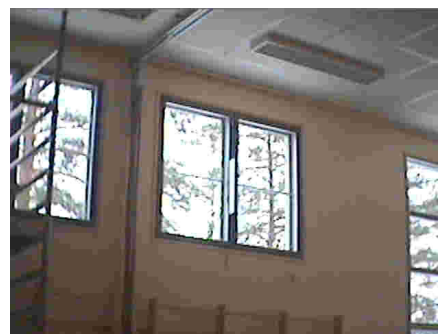
Tila 145

Mittauspiste 1	14,8°C
Mittausalue min	13,7°C
Mittausalue max	33,9°C

Laskettu lämpötilaindeksi mitatusta
minimilämpötilasta 71

Laskettu lämpötilaindeksi mitatusta
pistelämpötilasta 75

Kommentit: Savunpoistoikkunan heloitus ei tiivistä ikkunapuitetta tarpeeksi hyvin karmiin, jonka seurauksena ilmavuoto.

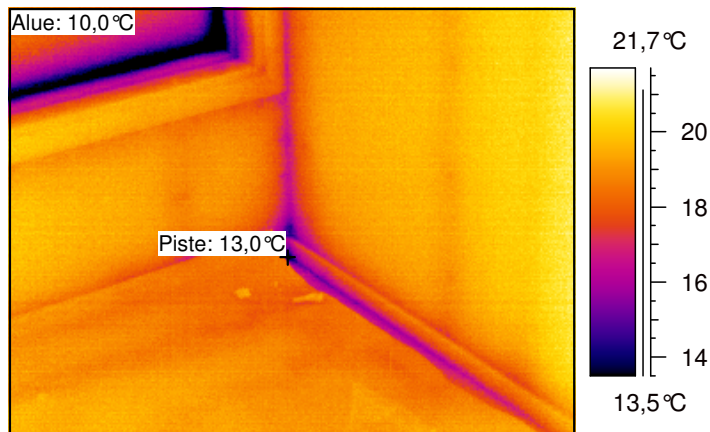
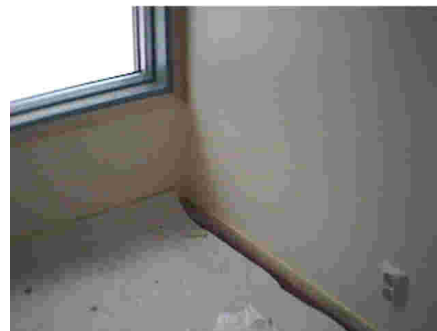
Tila 145

Mittauspiste 1	13,0°C
Mittausalue min	10,0°C
Mittausalue max	21,3°C

Laskettu lämpötilaindeksi mitatusta minimilämpötilasta	56	Laskettu lämpötilaindeksi mitatusta pistelämpötilasta	68
--	----	---	----

Kommentit: Rakennuksen ulkonurkka, jossa kylmäsilta. Huonetilassa on ilmanvaihtolämmitys. Suojapaperi on saattanut estää lämmön pääsyn nurkkaan.

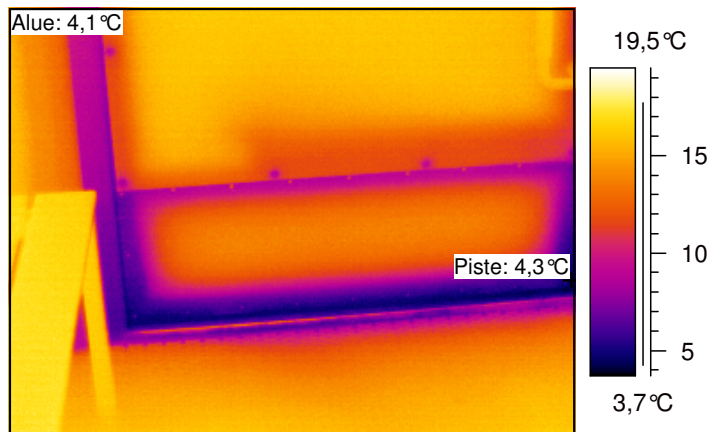
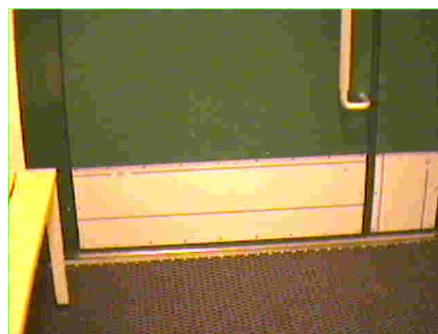
Tila 152

Mittauspiste 1	4,3 °C
Mittausalue min	4,1 °C
Mittausalue max	17,9 °C

Laskettu lämpötilaindeksi mitatusta
minimilämpötilasta 32

Laskettu lämpötilaindeksi mitatusta
pistelämpötilasta 33

Kommentit: Oven tiivisteet vuotavat.
