Toni Liljeroos

Sillan pintarakenteiden uusiminen ve- sitiivistetyllä betonilla

Metropolia Ammattikorkeakoulu

Tutkimuskohteena oli Liikenneviraston hallussa oleva vuonna 1971 valmistunut U-1582 Vesterängin risteyssilta. Sillan pintarakenteet uusittiin peruskorjauksen yhteydessä keväällä 2019 Destian siltaryhmän urakoimana.

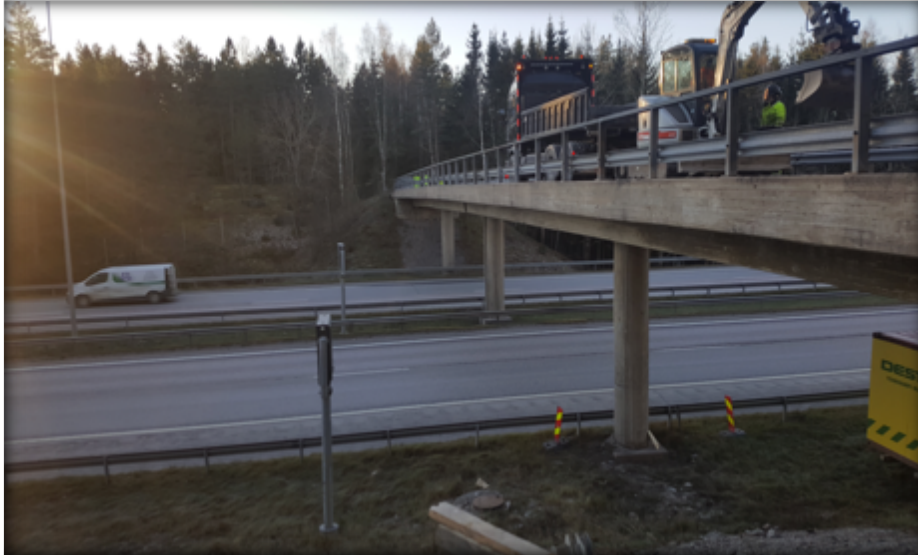
Kannen kunnostustyöt aloitettiin pintarakenteiden purusta marraskuussa 2018. Asfalttikerrokset, suojabetoni sekä vanha vesieriste poistettiin kaivinkoneella (kuva 28).

Kuva 28. Pintarakenteiden purkua kaivinkoneella.

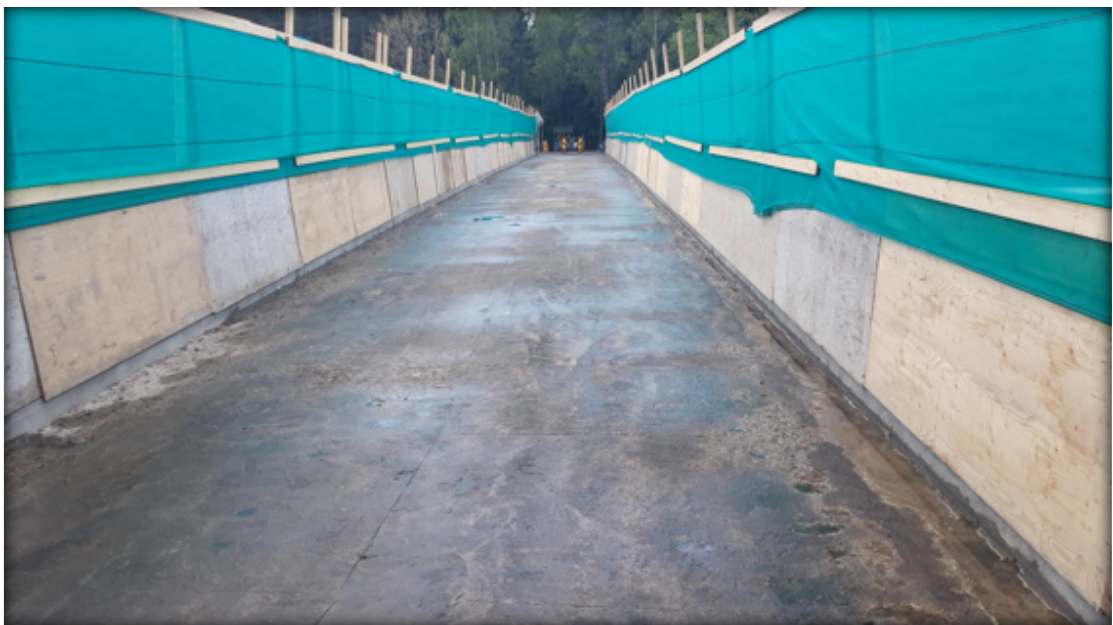
Kuva 29. Sillan betoninen kansilaatta pintarakenteiden purun jälkeen.

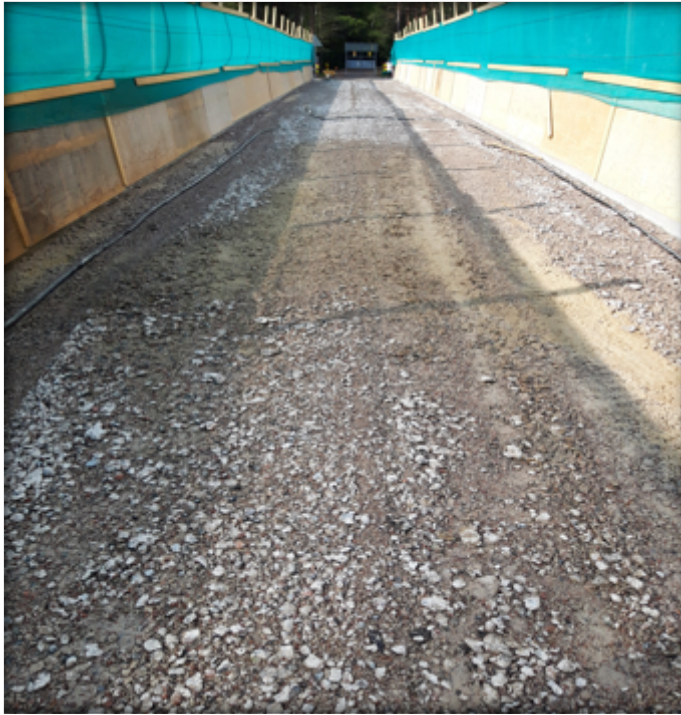
kua, suojaukset rakennettu uusien kaiteiden varaan. Suojausten rakentaminen oli tehtävä huolellisesti sillan alapuolisen liikenteen vuoksi, betonikappaleen sinkoutumisella moottoritielelle olisi ollut kohtalokkaat seuraukset. Kansilaatan pinnasta poistettiin n. 20 mm betonia, koneen nopeutta ja vedenpainetta muuttamalla pystyttiin vaikuttamaan poistettavan kerroksen paksuuteen. Kuva 30 otettu vesipiikkauksen jälkeen.

Kuva 30. Kansi vesipiikkauksen jälkeen.

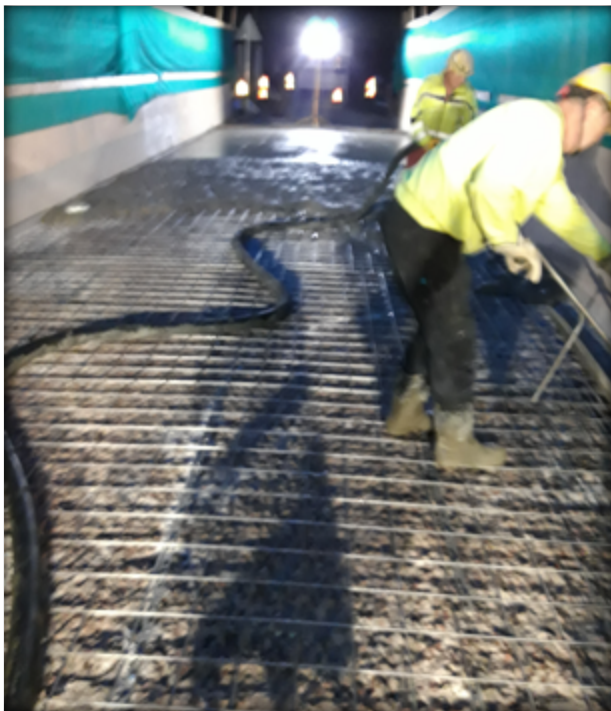
Kuva 31. Betonin tasausta tärypalkilla.

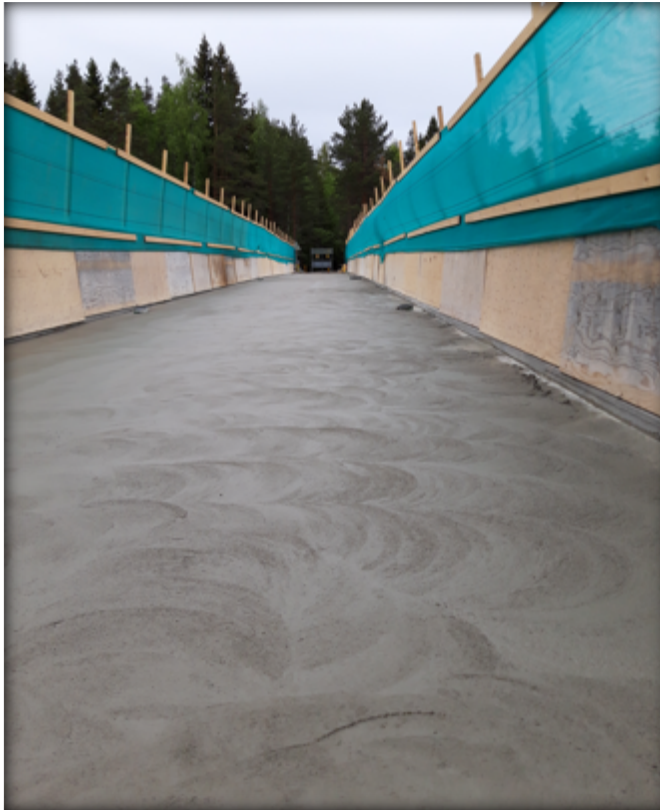
Hierro tapahtui kolmessa vaiheessa, jossa ensimmäisessä käytetään levyhietokoneita tasoitushiertoon. Koneen annetaan kulkea tasaisella nopeudella lakaisevin edestakaisin liikkein. Toisessa vaiheessa hierro tehdään siipihietokoneella pienellä siipikulmalla, tarkoituksena saada kiviainesta kulutuspinnoille. Kolmannessa vaiheessa hierro tehdään siipihietokoneella suurella kulmalla, kun pinta on tarpeeksi kuivunut, tarkoitus on painaa pinta mahdollisimman tiiviiksi. Reuna-alueet on käytävä käsin viimeistelemässä.

Kuva 32. Betonin hietotyö suoritettu kohteessa

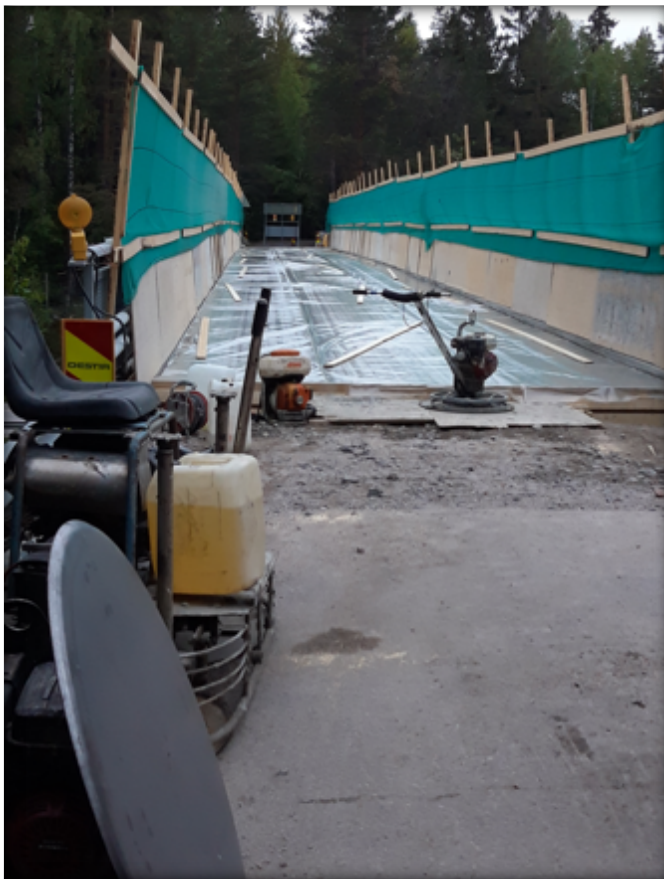
Jälkihoidon tarkoitus on riittävän kosteuden turvaaminen lujuuden kehitystä varten. Kuivuessaan betoni kutistuu ja riittävän pitkällä jälkihoidolla voidaan vähentää kutistumisesta johtuvaa halkeilua. Kastelu on aloitettava mahdollisimman pian, oikea aika on heti kun betonipinta kestää kastelun erottumatta.

Kuva 33. Hierretty betonipinta peitetty muovilla.

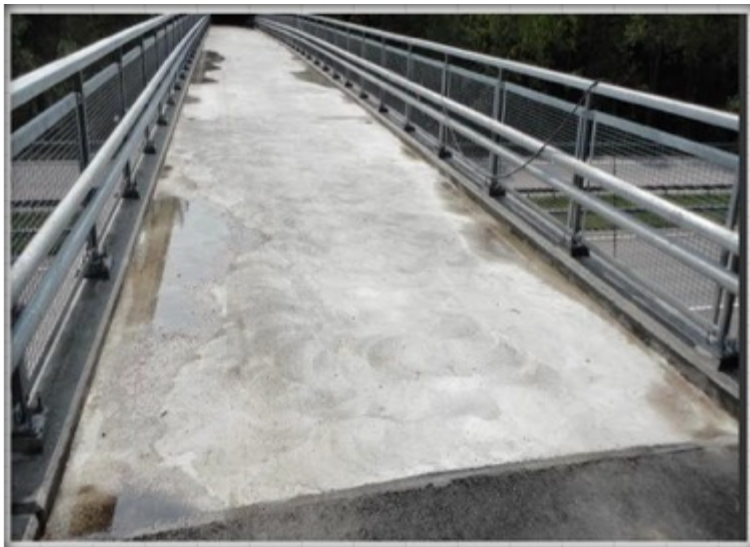
Sillan pintarakenteiden uusiminen vesitiiviinä betonipäällysteenä on ajallisesti nopein ja toteutus kustannuksiltaan edullisin ratkaisu. Maailmalla on tuhansissa kohteissa käytetty Xypex Admix -sarjan betoniin sekoitettavia lisäaineita ja viime vuosikymmenen aikana sen käyttö on myös Suomessa lisääntynyt. Aineen ylivertaisuudesta huolimatta itse kannen betonipäällysteen työstäminen vaatii tarkkuuta ja suunnitelmallisuutta. Päällysteenä betoni ei anna anteeksi painanteita ja epätasaisuuksia samalla tavalla kuin asfalttipäällyste. Vesi imeytyy asfaltin huokosista. Työvirheet ovat suurin riski onnistuneelle työlle, koska massa levitetään ja tiivistetään käsin ihmisen toimesta ja mahdollisuus onnistua riippuu ammattitaidosta. On myös olosuhderiskejä, joihin on syytä varautua. Sateella ei betonointia ei voi suorittaa, heikko sade levitysvaiheessa ei vielä betonointia pilaa, mutta hiertovaiheessa kaikki ylimääräinen vesi on betonipinnalle myrkyä.

Kuva 35. Vesterängin risteyssillan uusi betonipäällyste ensimmäisen sateen jälkeen. [22].

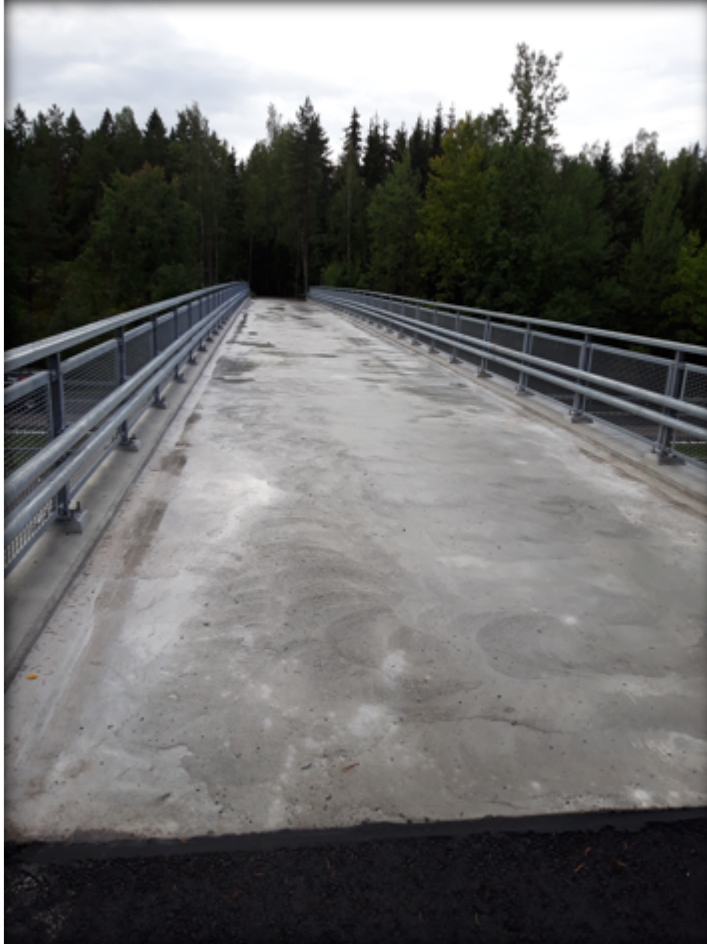
noin kuukausi betonipäällysten teosta. Painanteet korjattiin paikkauksin ja hionnin. Kuva otettu syyskuussa 2019 sateen jälkeen (kuva 36).

Kuva 36. Vesterängin risteyssillan korjattu betonipäällyste.

Ongelmat lienevät pienistä asioista kiinni. Betonin levitystapaan on kiinnitettävä huomiota, hyviä tuloksia on saatu, kun levitys työn apuna on käytetty ohjuriputkia. Putket asennetaan ennen betonointia oikeaan korkoon vaaitsemalla. Betonin levitys vaiheessa linjaria tai tärypalkkia vedetään putkia pitkin niin, että betonimassa jää putkien yläpinnan tasolle, putket poistetaan työn etenemisen mukaan. Toinen keino hyvien tulosten aikaansaamiseksi on koneiden käyttö. Suomessa ja maailmalla on käytössä koneita betonipinnan oikaisuun ja tiivistykseen (kuva 37). Betonielementtien tuotanto on jo pitkälle koneistettu vuosikymmeniä sitten, koneiden tuomista työmaalle edelleen viroksutaan.
