Aninkoulun peruskorjaussuunnitelma

Uusi elämä kansakoululle

Opinnäytetyö

Työn nimi: Aninkoulun peruskorjaussuunnitelma – uusi elämä kansakoululle

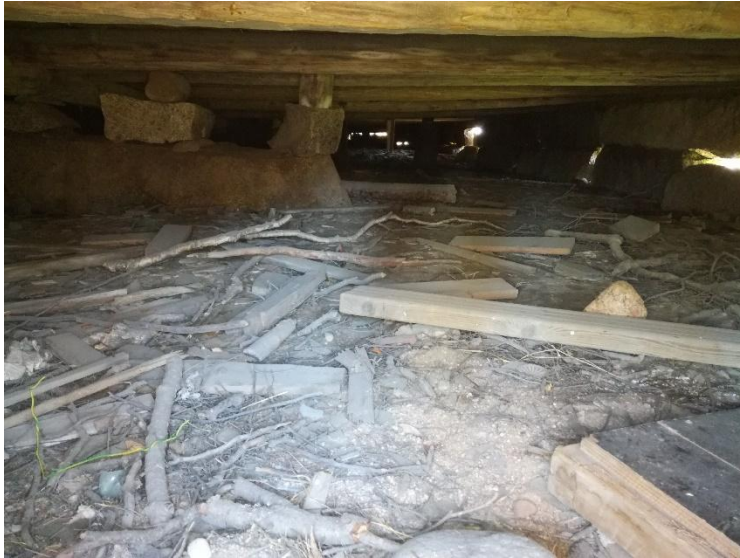
Kuva 5. Alapohja rakennuksen etelänpuoleisesta tuuletusluukusta kuvattuna.

Alapohjan kannatinpalkkisto on paikoin notkahtanut, joka on myös havaittavissa rakennuksen sisällä, asunto-osan lattialla kävellessä.

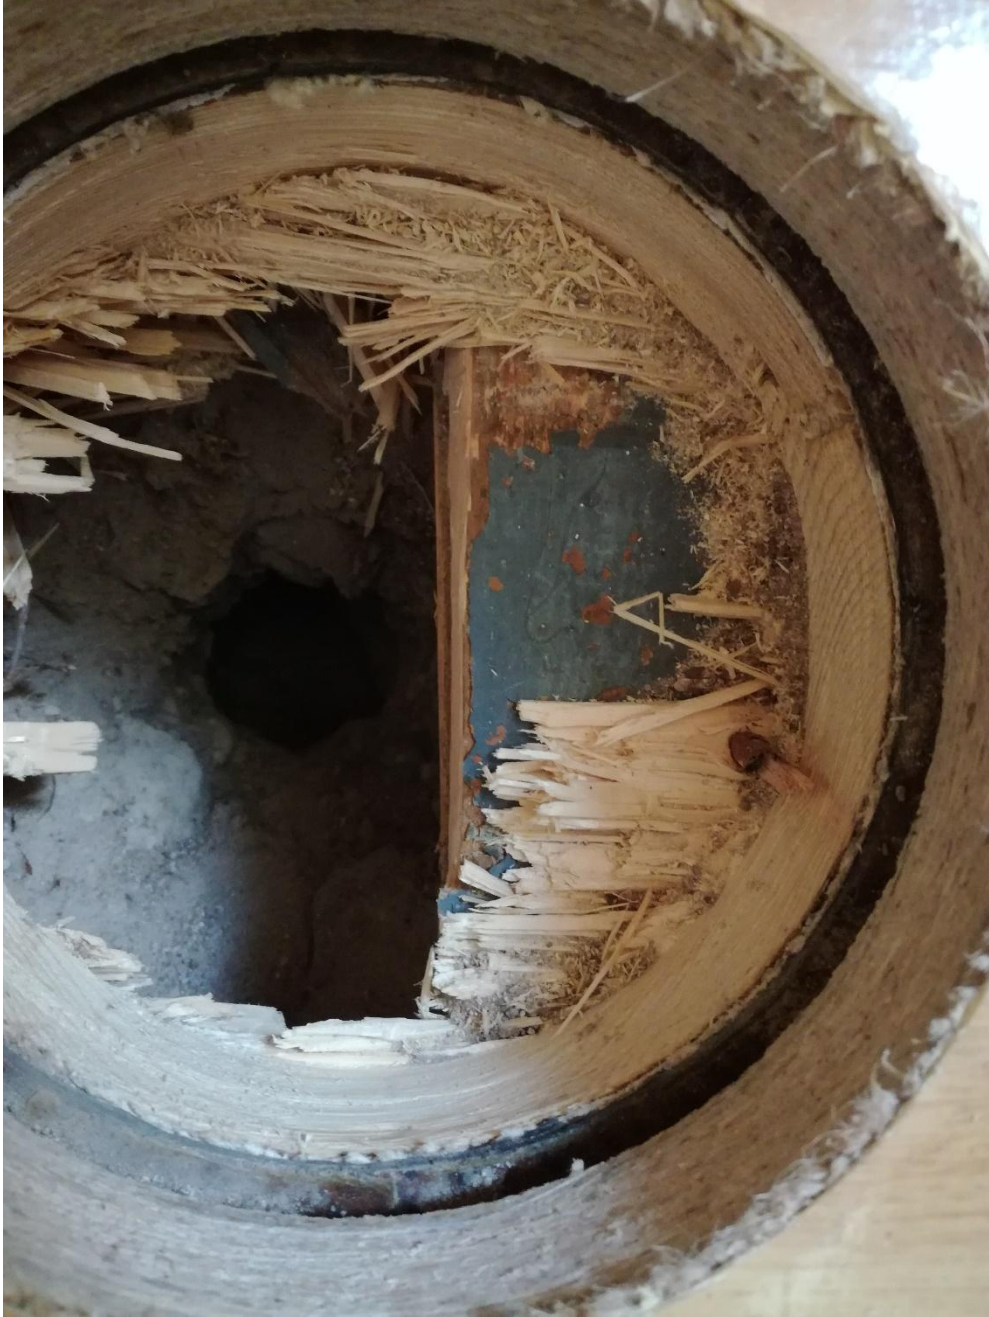
Asunto-osan lattiarakenne:

- muovimatto
- lastulevy + koolaus
- muovimatto
- ilmansulkupaperi
- lattialaudoitus + lattiavasat
- eriste (hiekkä, turve, kontu)

– aluslaudoitus

Kuva 6. Asunto-osan lattiarakenne.

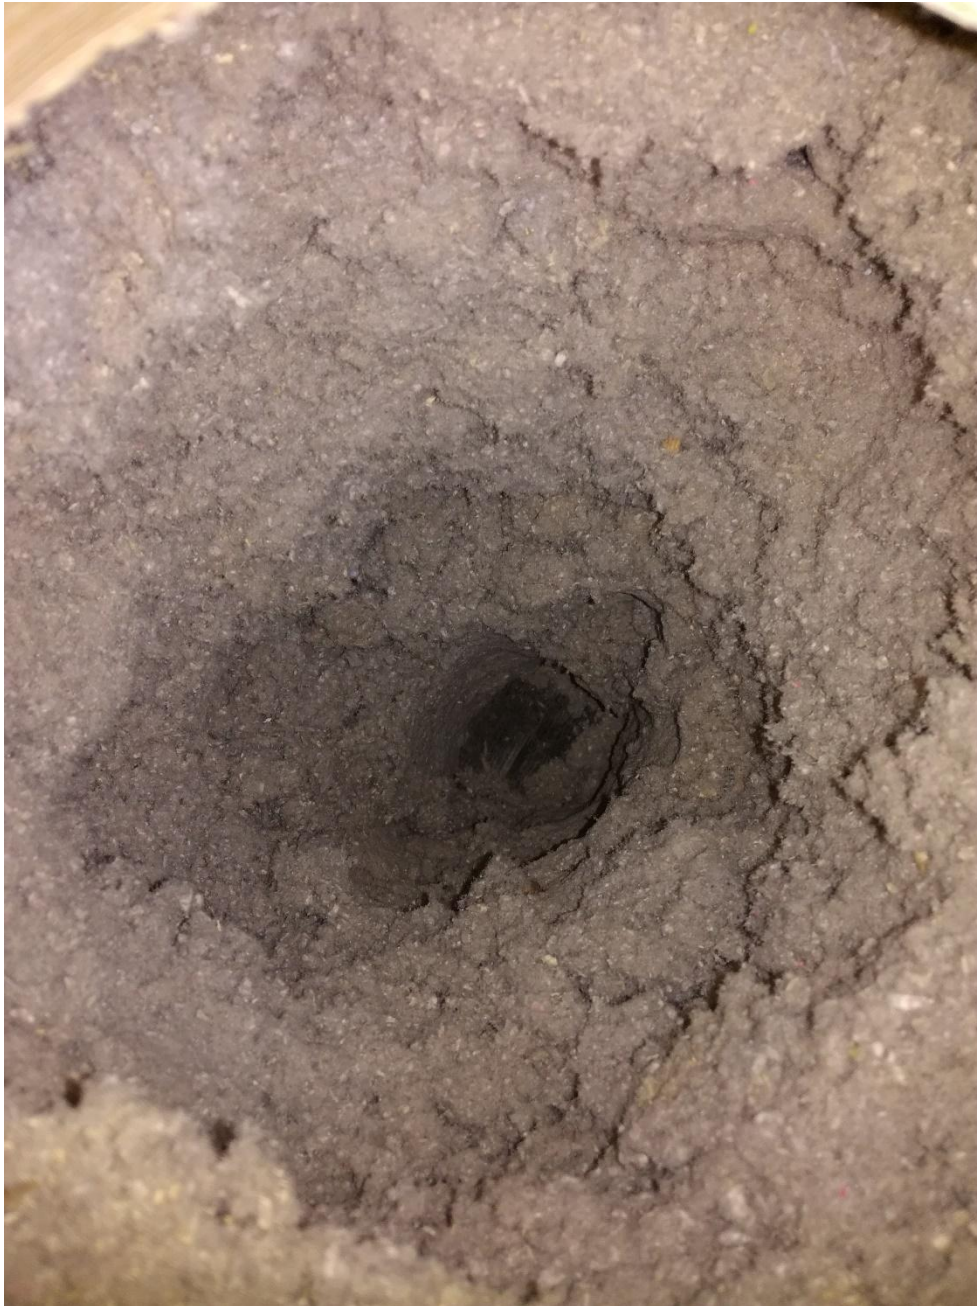
Kuva 7. Koulu-osan lattian eristettä. Eristekerros on pohjalta silminnähdessä kostea.

Huomionarvoista on, että alapohjasta puuttuu täysin ilmansulku, jolloin rakenne ei ole tiivis ja sisäilmaan pääsee ilmanvaihdon alipaineen vuoksi kulkeutumaan mik-

robeja. Toisaalta taas ilmansulun puuttuminen aiheuttaa myös lämpövuotoja, joka voi edesauttaa maaperän routimista rakennuksen alla sekä lämpöhävikkiä sisätiloissa.

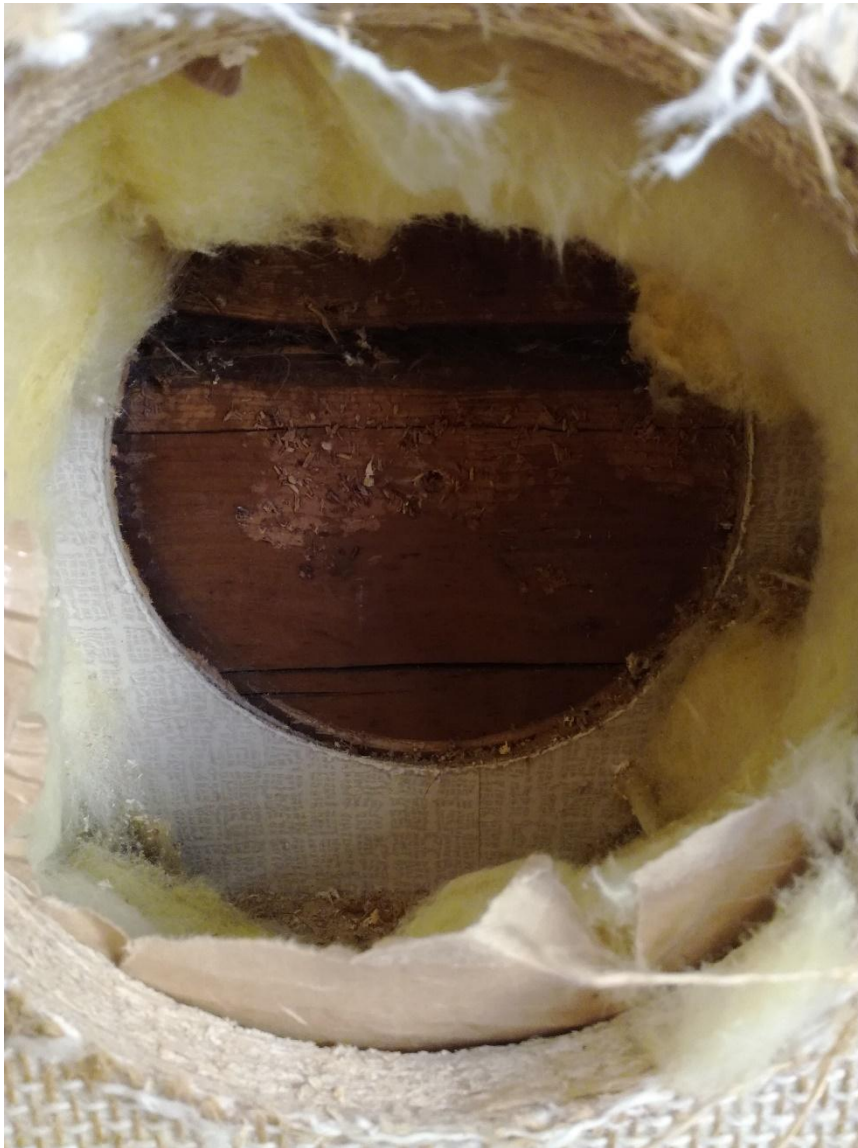
Asunto-osan ulkoseinään porattiin 120 mm kokoinen reikä, jota kautta voitiin tutkia ja selvittää rakenteen kuntoa. Rakennetta avattaessa ei havaittu mikrobiperäistä hajua tai muuta rakenteiden huonoon kuntoon viittaavaa. Eristeenä ollut mineraalivilla oli kuiva ja kuin vasta asennettu. Hirsi vaikutti puukon kärjellä painettaessa hyväkuntoiselta eikä lahoa ollut havaittavissa.

Kuva 8. Asunto-osan ulkoseinän avaus.

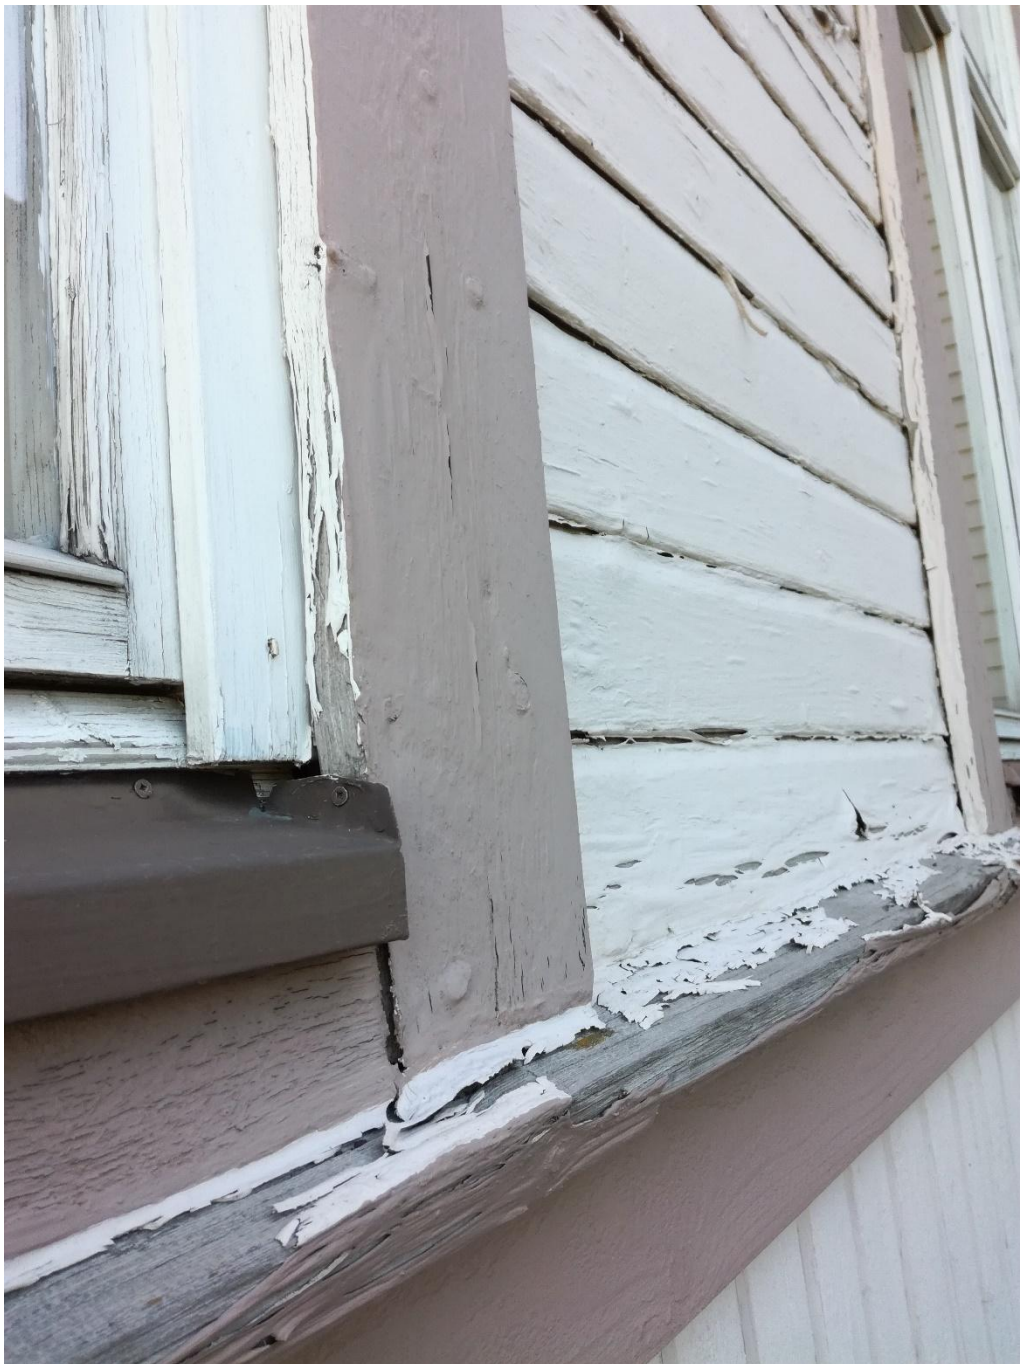
Ulkopuolelta ikkunoiden maali hilseilee paikoitellen pois ja ikkunoiden vesipeltien nostot ovat myös osin puutteelliset, jolloin vesi saattaa päästä ulkoseinärakenteen sisään.

Kuva 9. Ikkunapielien maalipintaa sekä vesipelli.

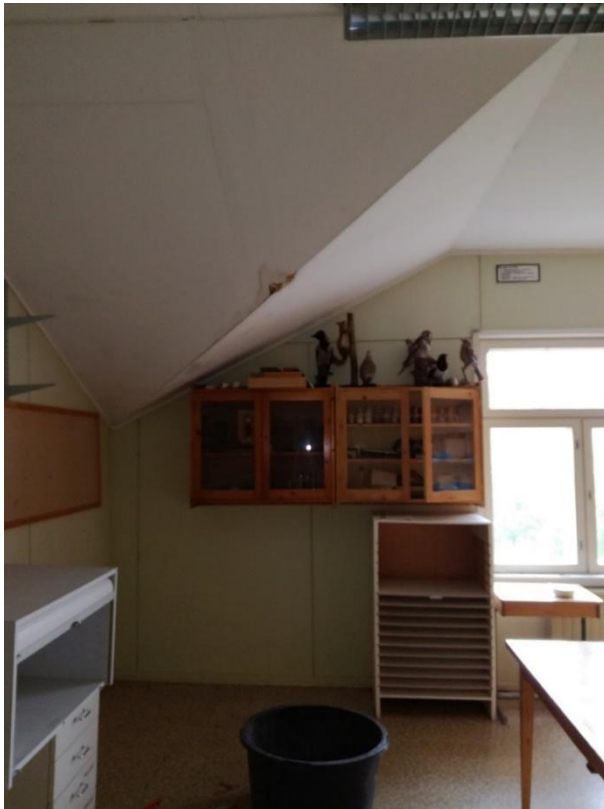
Toisen kerroksen luokkatilan katossa on jiiri, jossa näkyy vuotojälkiä.

Kuva 11. Vuotojälki kattolevyssä.

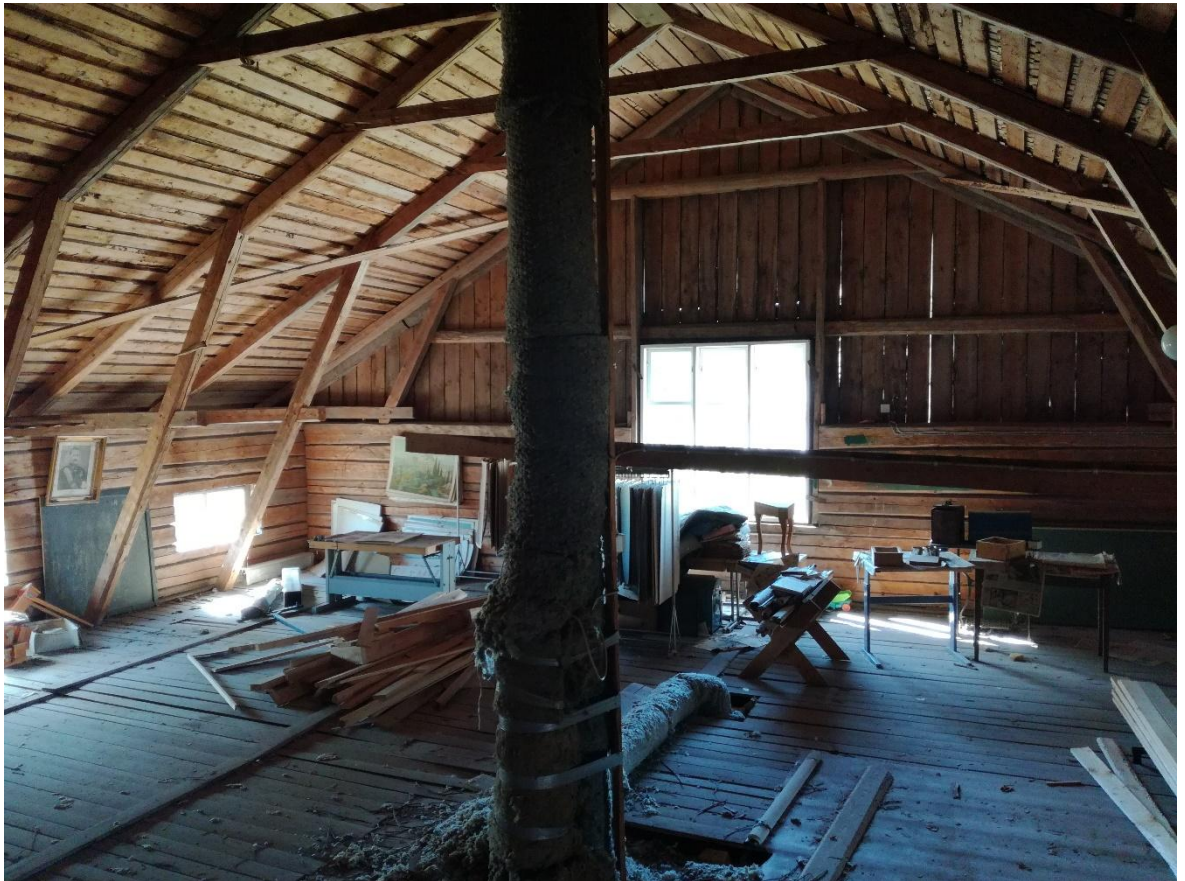
Yläpohjasta tarkasteltuna kattorakenteet ovat hyvässä kunnossa. Yläpohjan eristeenä on vanhoja sanomalehtiä, pehkua, hiekkaa sekä erinäistä jätettä, mm. puutavaraa ja muuraustiiltä. Aistinvaraisesti tarkasteltuna yläpohja tuulettuu tällä hetkellä hyvin, pitkälti harvojen räystäs- ja päätykolmiorakenteiden ansiosta.

Kuva 12. Yläpohja.

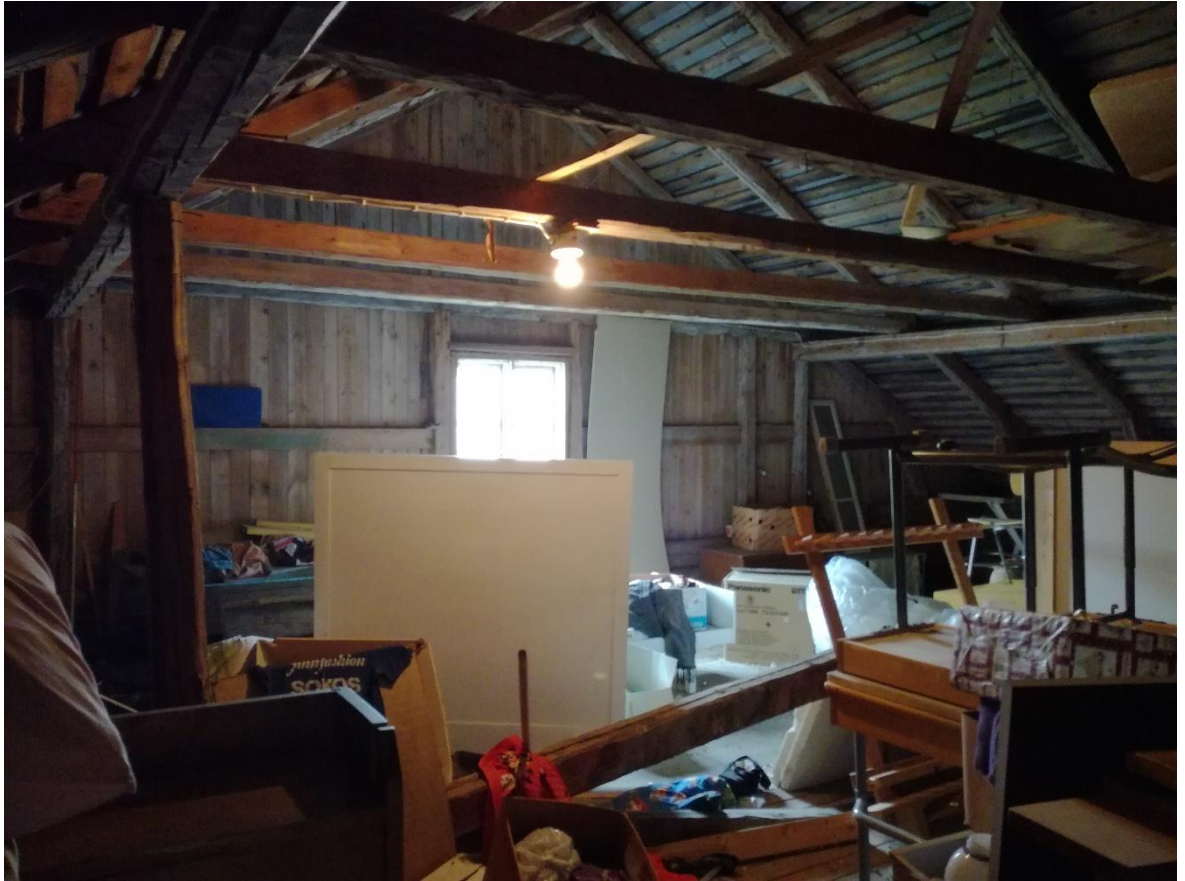
Yläpohjaan on varastoituna päärakennuksen tavoin runsaasti tavaraa. Vesikaton viistot osuudet on eristetty mineraalivillalla. Villan ja vesikatteen välissä ei ole tuuletusrakoa mikä aiheuttaa vesikatteen kondensoitumisen ja siten villan kastumisen. Lisäksi yläpohjan päätykolmioissa ei ole tuuletusaukkoja ja yläpohjan ilma on tunkkainen. Myöskään tuuletus räystäältä ei toimi. Viimeisimmän peruskorjauksen yhteydessä uusi peltikatto on asennettu vanhan peltikaton päälle. Aluskatetta ei rakennuksessa ole.

Kuva 13. Sivurakennuksen ullakotila.
