MUSEOALUS KEIHÄSSALMEN MÄÄRÄAIKAISTELAKOINTI

Merenkulkualan koulutusohjelma

2019

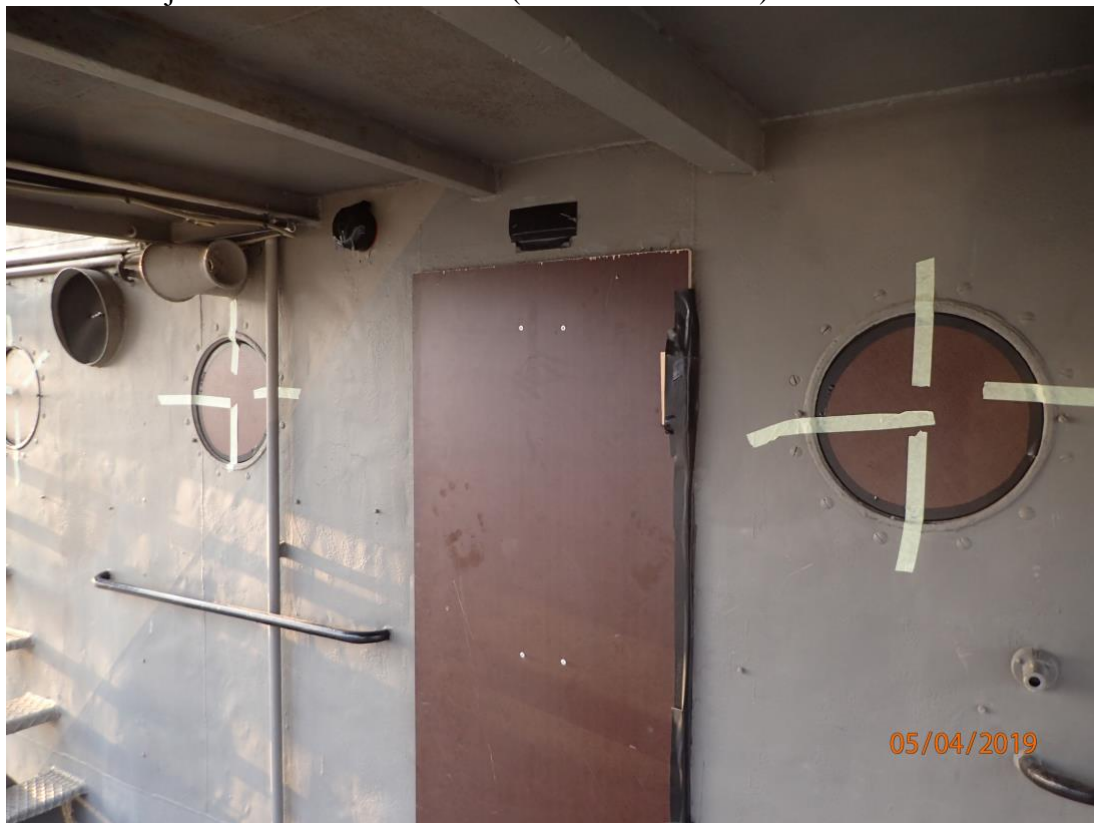
Kuva 3. Suojaustöitä ennen telakointia.(Ilkka Mattila 2019)

Aluksella suoritettiin telakalle saapuessa ja ennen altaan tyhjennystä myös huomattava määrä suojaustöitä. Muun muassa aluksen valaisimia, nimikyltit, valonheittimet ja aseistuksen osia irrotettiin telakoinnin ajaksi ja kunnostettiin erillisenä työnä Forum Marinummin toimesta. Lisäksi aluksen miinakannen syvyyspommien pudotinlaitteistot ja -telineet sekä tarvikelaatikot keulakannelta siirrettiin pois alukselta kunnostuksen ajaksi. Muun muassa aluksen ankkuripeli ja puurakenteiset ovet suojattiin ulkopuolelta pesulta, puhdistukselta sekä maalaukselta. Aluksella on myös huomattava määrä pronssista tai messingistä valmistettuja herkästi vaurioituvia valoventtiilin kehyksiä, kansivaloja, heloja sekä tekstikylttejä, joiden irrottaminen ei tullut kyseeseen, joten niiden suojaus oli suoritettava huolellisesti aiheettoman lisätyön ehkäisemiseksi.

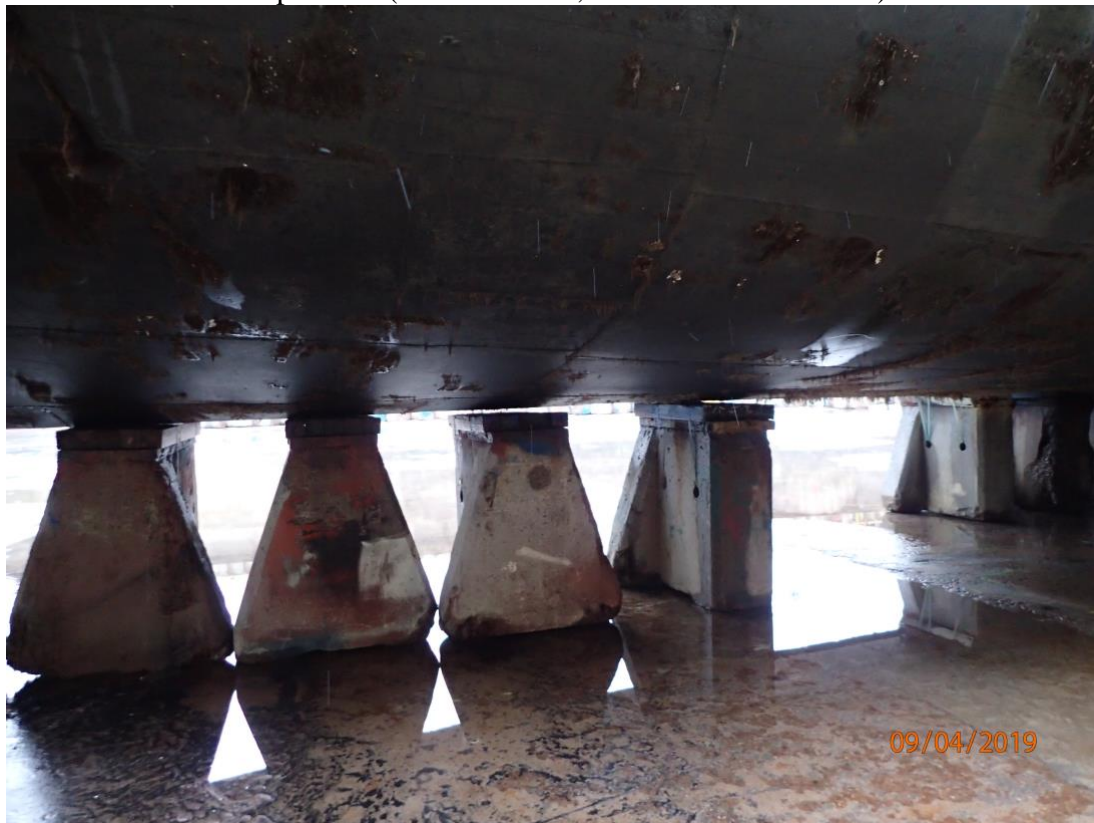
Altaan ollessa tyhjä aluksen pukitus tarkastettiin telakka-altaan pohjalla. Tarkastuksessa selvisi, että pukitus ei tue alusta keskilaivan keskilinjan kohdalla. Aluksen kölilinja ei aiempien telakointien kokemuksiin perustuen ole horisontaalisesti täysin suora, joten perän ja keulan pukitus kannatteli aluksen kölilinjaa. Sivutuet kuitenkin kannattelivat alusta keskilaivan kohdalta, joten pukitus hyväksyttiin. Aluksen rungon vesipesu 500 bar paineella alkoi pukituksen hyväksynnän jälkeen.

Kuva 4. Keskilaivan pukitus. (Pekka Mattila, Forum Marinum 2019)

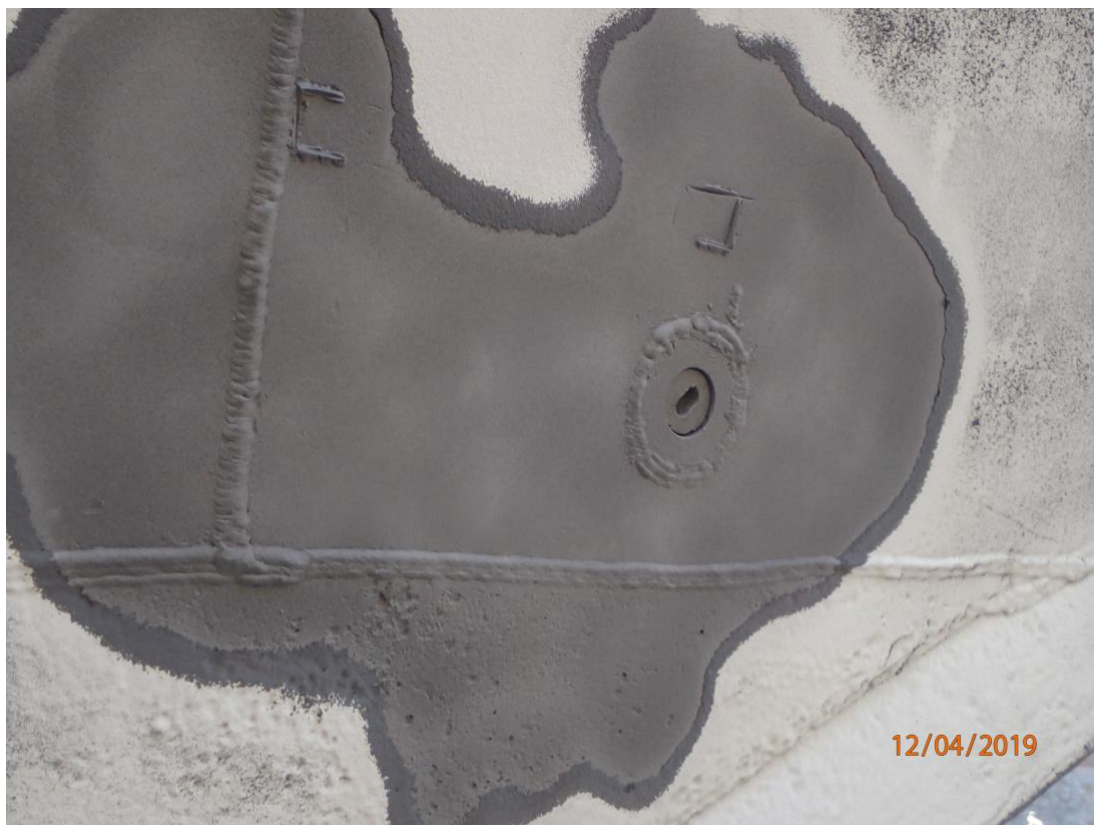
Kuva 5. Esimerkki suihkupuhdistuksen tasosta Sa 2 ½, puhdistettu alue Keihässalmen pohjassa keulassa. (Pekka Mattila, Forum Marinum 2019)

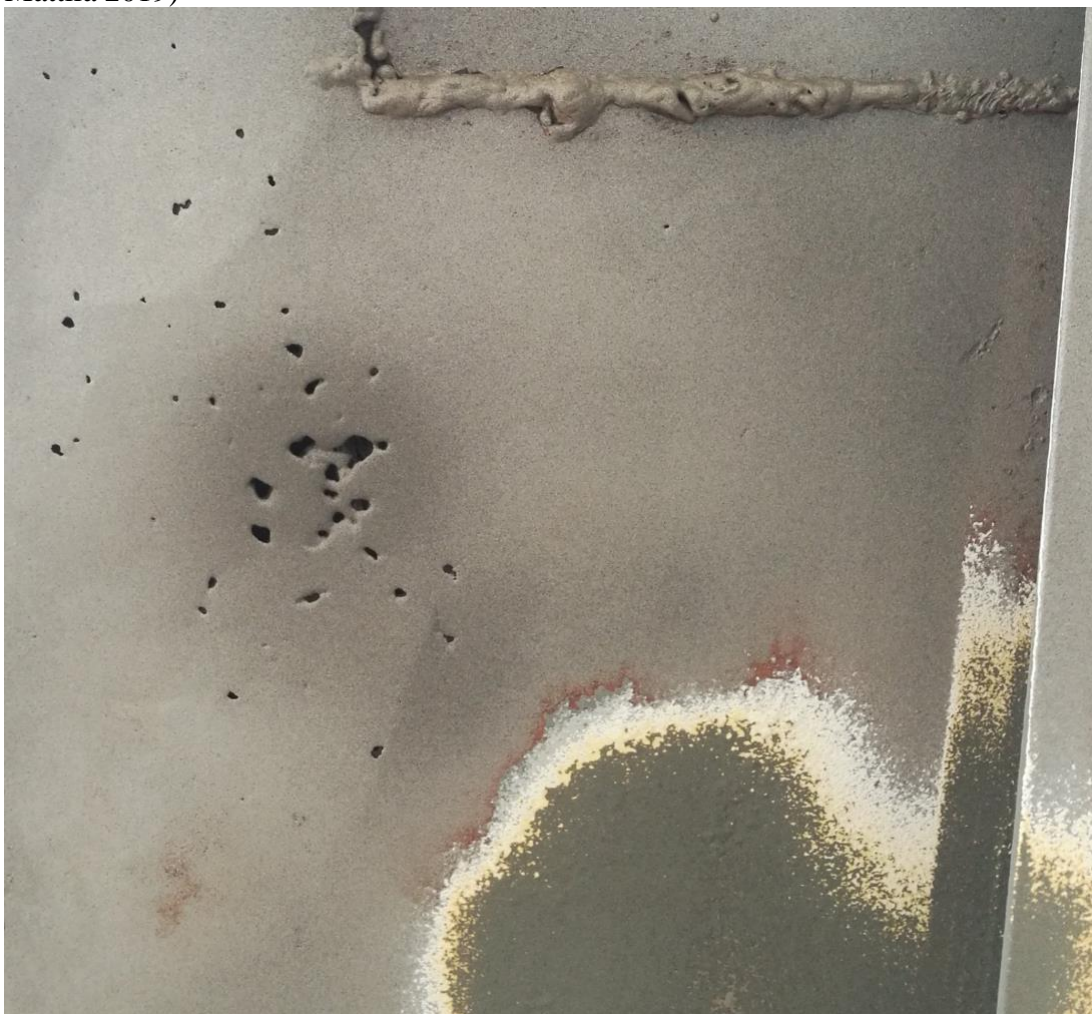
Telakassa suoritettu suihkupuhdistus oli laajuudeltaan iso työ, alus puhdistettiin kölin alta maston toppiin asti. Keihässalmen edellisissä telakoinneissa vuosina 1999 ja 2009 ei alusta ollut puhallettu samalla laajuudella ja näin ollen oli ajankohtaista puhdistaa alus kokonaan kaikkia kansirakenteitaan myöten. Kansirakenteisiin ulottuvalla puhallustyöllä saatiin paremmin selville aluksen kansirakenteiden kunto maalipinnan alla olevien vaurioiden osalta.

Kuva 6. Korroosiovaurio kansirakenteessa suihkupuhdistuksen jälkeen. (Ilkka Mattila 2019)

Nyt suoritettuna telakointijakson aikana aluksen miinakannelta löytyi muun muassa syöpyneitä reikiä aluksen konehuoneeseen, mitkä oli luonnollisesti korjattavaa metallityötä. Miinakannen syöpymät korjattiin hitsaamalla Forum Marinumina omaa työtä. Lisäksi kansirakenteista ja varustuksen telineistä korjaushitsattiin telakan aikana noin kolmekymmentä syöpymää, sauman repeytymää tai muuta metallin vauriota.

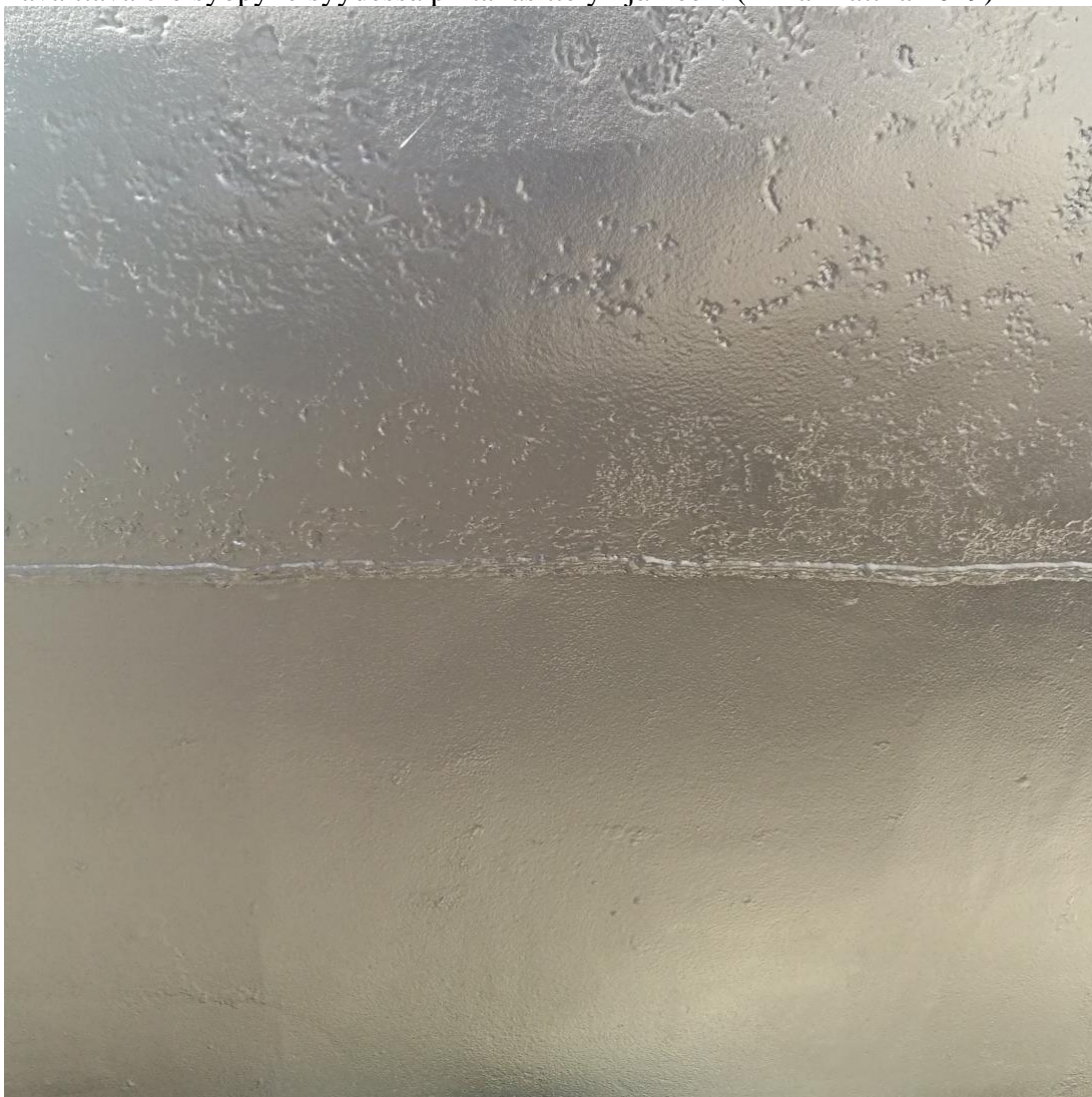
Kuva 7. Aiemmassa telakoinnissa uusitun ja alkuperäisen pohjalevyn silmin havaittava ero syöpyneisyydessä pintakäsittelyn jälkeen. (Ilkka Mattila 2019)

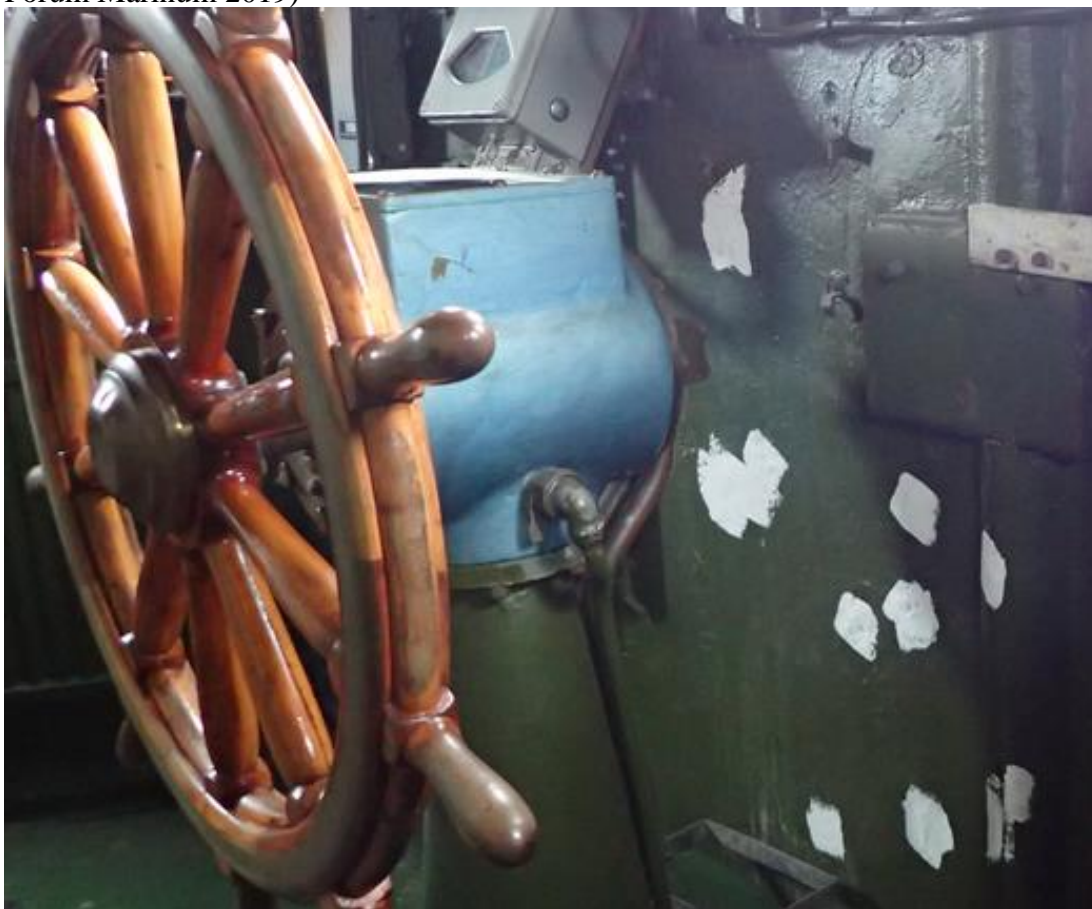
Kuva 8. Asbestieristeiden vauriokohtien kapselointi liimamassalla. (Pekka Mattila, Forum Marinum 2019)

Miinalaiva Keihässalmella kansirakenteiden tilat on eristetty asbestimassalla joka on verhoiltu osastosta riippuen säkkikankaalla tai krysotiili- eli asbestisementtikuitulevyllä. Koska koko aluksen saattaminen asbestivapaaksi ei ole tarkoituksenmukaista eikä aluksella työskennellä vakinaisesti, on eristeet suojattu kapselointi-periaatteella. Sen tarkoituksena on aluksen eristeiden sulkeminen suojaavien pintojen alle käyttäen liimamassoja ja maaleja pintakäsittelyssä. Työtä oli aluksella suorittamassa asbestipurkutyöhön pätevä henkilö yksityisestä yrityksestä, jolta myös asbestikartoitus alukselle oli tilattu. Koska asbestityön tiedettiin rajoittavan samanaikaisesti tapahtuvaa muuta aluksella työskentelyä, ajoitettiin asbestityö ajanjaksolle ennen telakointia. Eristeiden kapselointityön jälkeen tehtäväksi jäi sisustusmaalaukset aluksen alkuperäisten sävyjen mukaan.

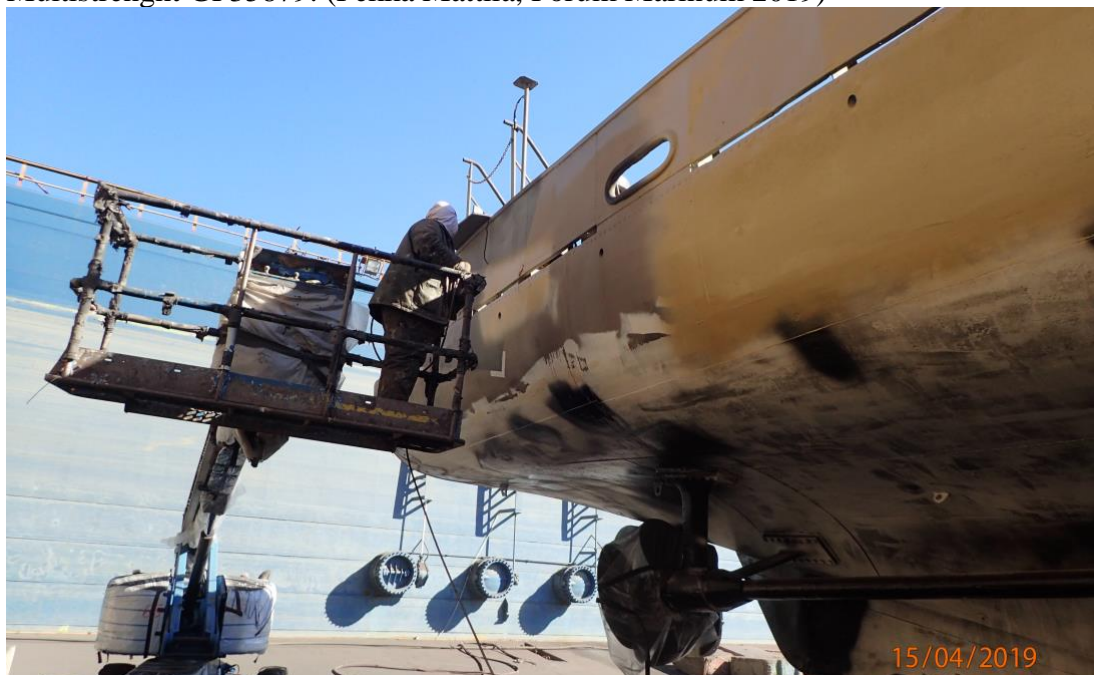
Kuva 9. Eri maalipintoja näkyvässä maalaustyön yhteydessä. Keltainen pinta on tartuntamaali Hempadur 47182. Mustat paikkamaalaukset ovat Hempadur Multistrength GF35879. (Pekka Mattila, Forum Marinum 2019)

Vedenalaisen rungon osalta teräspinnalle asti puhallettu pinta paikkamaalattiin Hempadur multistrength GF35870 paksukalvoepoksipohjamaalilla. Vesirajan yläpuolisiin osiin puolestaan käytettiin vauriokohtien paikkamaalaukseen Intershield 300 -alumiini pigmentoitua epoksimaalia, jonka jälkeen pohjamaalina Hempadur Quattro 17634 yleispohjamaalia. Tartuntamaalina koko aluksessa käytettiin kaksikomponenttista Hempadur 47182 -epoksimaalia. (Oy Hempel Ab:n [www-sivut](http://www.hempel.com) 2019)

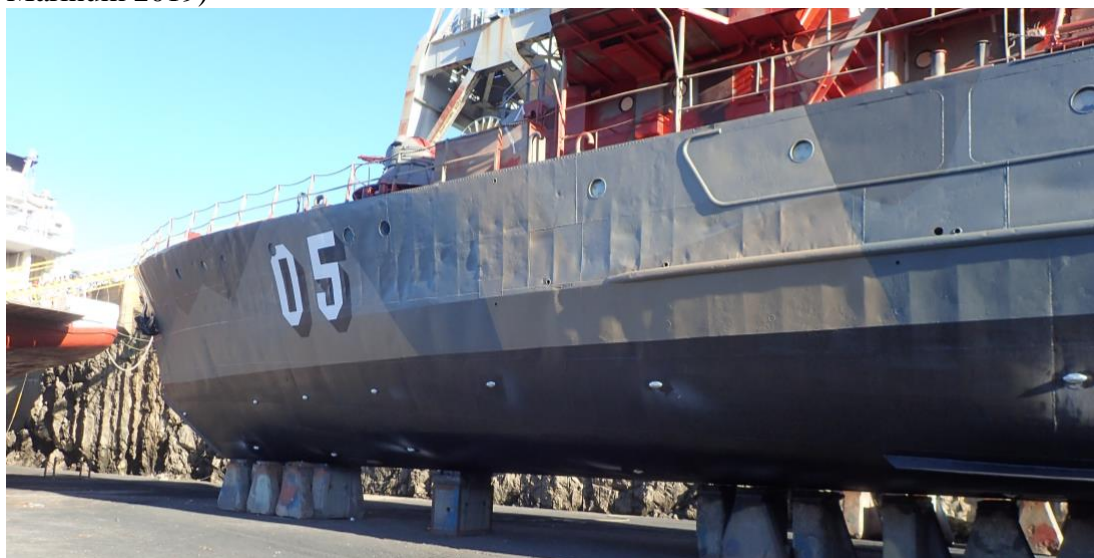
Kuva 11. Uusittuja sinkkianodeja Keihässalmen pohjassa. (Pekka Mattila, Forum Marinum 2019)

Keihässalmen vedenalaisen rungon korroosionsuojausmenetelmät ovat pinnoitus ja passiivinen katodisuojaus. Koska Keihässalmi ei ole enää kulussa, on aluksen rungon anodisuojausta voitu muuttaa. Rungon sinkkianodien määrää on lisätty ja niiden paikkoja on muutettu suuremman kattavuusalueen saavuttamiseksi. Telakoinnissa aluksen runkoon hitsattiin 45 kappaletta 3,5 kilogramman anodeja, jotka ovat

laadultaan merivedelle tarkoitettuja ja yli 99,998% sinkkiä sisältäviä. Uhrautuvan anodin suojaus on sen massaansa perustuvaa ja Keihässalmessa sinkkien määrää lisättiin entisestä, mutta toisaalta yksittäisen anodin kokoa pienennettiin. Toimenpiteellä pyrittiin anodien peittoalueen kasvattamiseen. Sinkkianodien sijoittelu aluksen pohjaan perustuu anodin aiheuttaman suojaavan sähkökentän ominaisuuksiin, kokemukseräiseen tietoon ja lentävän lauseeseen, jonka mukaan sinkkianodi ei ”näe kulman taakse”. Toisin sanoen sijoittelulla pyrittiin varmistamaan sinkkien sijoittelu siten, että yksi anodi suojaa tasaisen alueen anodin ympärillä ja pohjan muodon johdosta syntyviin katveisiin sijoitettiin seuraava anodi. (Haavisto henkilökohtainen tiedonanto 13.11.2019)

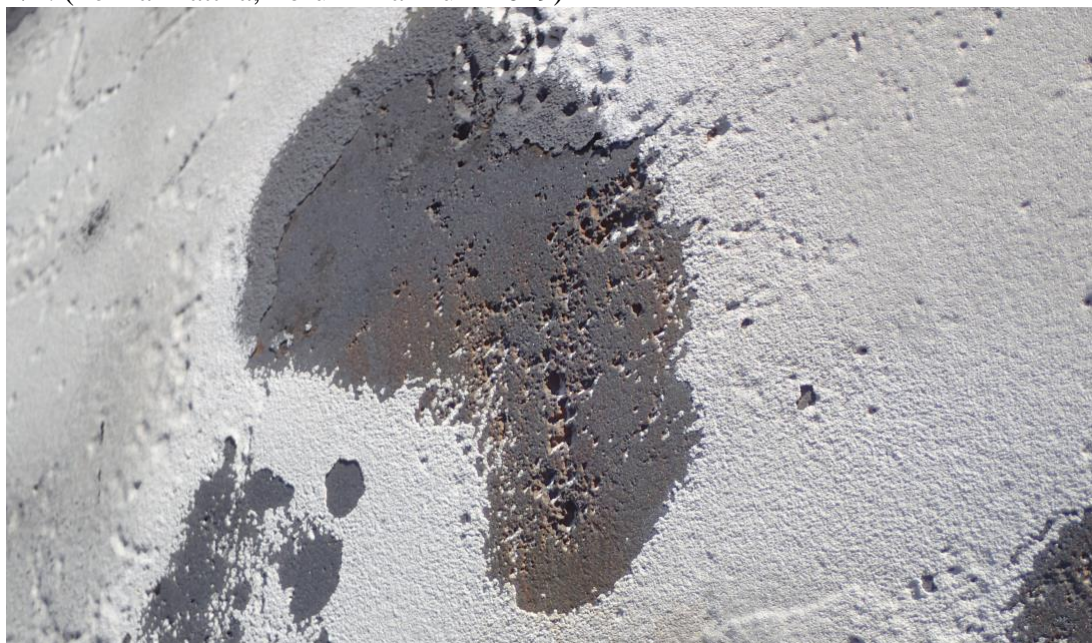
Keihässalmessa esiintyy korroosiota laajoin mitoin. Ikänsä ja useampien muutostöidensä puolesta aluksessa esiintyy useita eri aikakausina valmistettuja teräslevyjä, jotka on hyvin erotettavissa silmämääräisesti. Aluksen elinkaaren aikana uusittujen levyjen pinnassa puolestaan on havaittavissa erityyppistä syöpymää, kuin vanhemmassa teräksessä. Keihässalmen korroosionsuojaus on perustunut tietävästi koko aluksen elinkaaren ajan pintakäsittelyn ja sinkkianodeilla suoritettun passiivisen katodisuojausten yhdistelmään. Yhdistelmä oli Keihässalmessa toiminut hyvin. Pahoja syöpymäalueita ei laivasta löytynyt nyt kymmenenvuoden vesilläolon jälkeenkään, johon myös edesauttaa laivan seisominen paikallaan joessa, jolloin maalipinta pysyy hyväkuntoisena.

Kuva 12. Pistesyöpymiä aluksen vedenalaisessa rungossa. Suihkupuhdistettu Sa 2 1/2. (Pekka Mattila, Forum Marinum 2019)
