Rakennus- ja yhdyskuntatekniikka, insinööri

# JULKISIVUMUURAUKSEN HAASTEET

Case: Pohjola Rakennus Oy

## THE CHALLENGES OF FAÇADE MASONRY

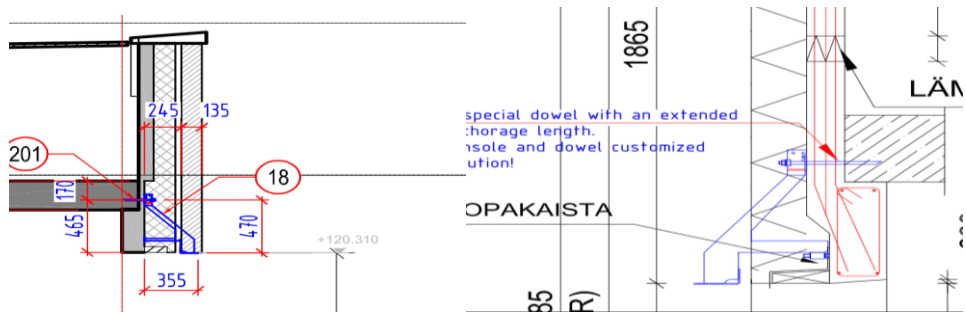
Kuva 11. Detaljit Halfen kannakkeista

Ensimmäiset ongelmat tulivat ilmi kun huomattiin, että yläpohjan kuorielementti tuli seinälinjasta noin 5-10 cm ulospäin. Halfeneiden suunnittelussa tätä poikkeavuutta ei oltu otettu huomioon, vaan suunnitelmat olivat tehty niin, että seinälinja olisi suora joka paikassa. Työmaalla Halfen kannakkeita pystyy säätämään vaan vertikaalisesti, eikä syvyyttä pysty muuttamaan juuri ollenkaan. Näin ollen jouduimme lähettämään Halfen-kannakkeet metallipajalle lyhennettäväksi, jotta ne istuisivat julkisivuun. Tämä lyhentäminen poisti Halfenin takuun kannakkeille, koska osia muokattiin jonkun muun kuin heidän itsensä toimesta. Kuvassa 11 näkyy miten Halfenit oli suunniteltu ja oikealla miten ne olisi pitänyt suunnitella.

Kuorielementin ulokkeen suunnitteluvirhe johtui siitä, että kannakkeiden suunnittelijoilla ei ollut ajantasalla olevia piirustuksia. Aina on varmistettava, että myös lisäosien suunnittelijoilla on ajantasalla olevat piirustukset ja muutoksista tiedotetaan heti eteenpäin. Julkisivumuurauksen tullessa kannakkeiden varaan, on aina varmistettava myös kannakkeen kiinnitysalusta ja sen tasaisuus.

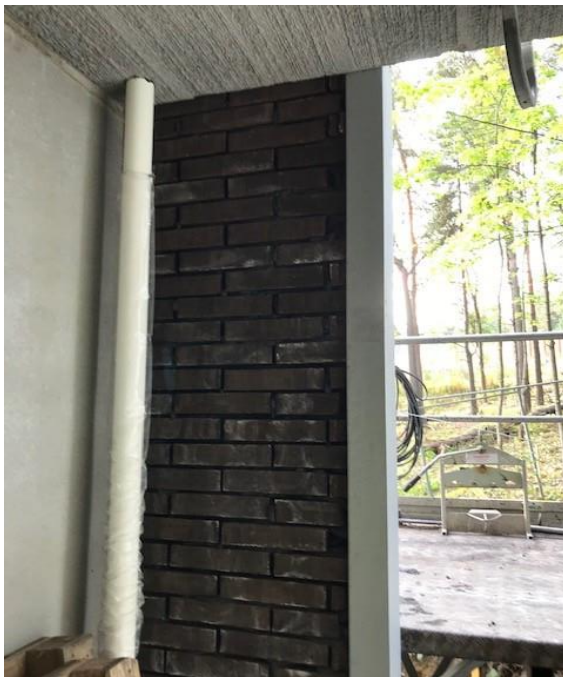
Kuva 12. Muurauskehikon tausta

Toiseksi isoksi ongelmaksi ilmeni muurauskehikoiden taustojen piilottamiset, joita suunnittelijat eivät olleet ottaneet huomioon. Taustamuurausta ei pystytty muuraamaan puhtaaksi ja siitä tuli todella epäsiistin näköinen. Tausta pitäisi nyt levyttää kovalevyllä. Sadevesiputket kuitenkin hankaloittavat koolauksen tekoa eikä parvekkeita haluttaisi pienentää. Kuvassa näkyy näkymä parvekkeelta muurauksen taakse sekä sadeputken paikka (kuva 12).

Taustamuurauksen näkyviin jääminen oli varmasti tiedossa jo suunnitteluvaiheessa. Julkisivun puoli oli suunniteltu loppuun asti, mutta toinen puoli oli jätetty huomiotta. Näissä tapauksissa olisi hyvä olla maininta, että taustamuuraus muurataan myös puhtaaksi, jotta vältetään ylimääräisiltä levytyksiltä ja maalauksilta sekä parvekkeiden koot säilyvät.

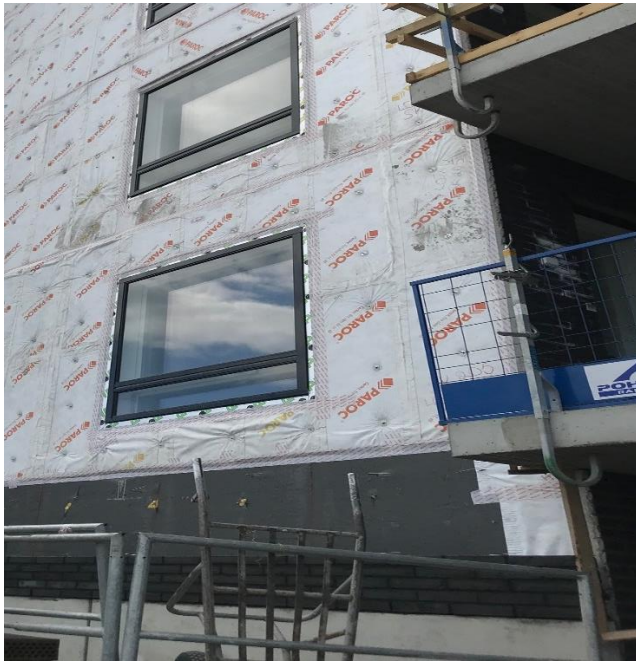
Kohteen vastaava työnjohtaja huomasi ennen muurauksen aloittamista, että ikkunoiden ympärökset tulisi tiivistää ennen muurausta. Ikkunoiden runkopuut jäivät noin 3–4 cm verran sisään Parocin villaeristeestä. Ikkunoiden ympärille leikattiin finnfoamista soiroa, joka kiinnitettiin runkopuiden päälle ja tiivistettiin vielä Parocin tiivistysteipillä. Muurareilla teetettiin eristystyöt ennen itse muurauksen aloittamista. Kuva 13 osoittaa, että eristetty ja tiivistetty julkisivu on valmiina muurattavaksi.

Kuva 13. Finnfoam ikkunoiden ympärillä.

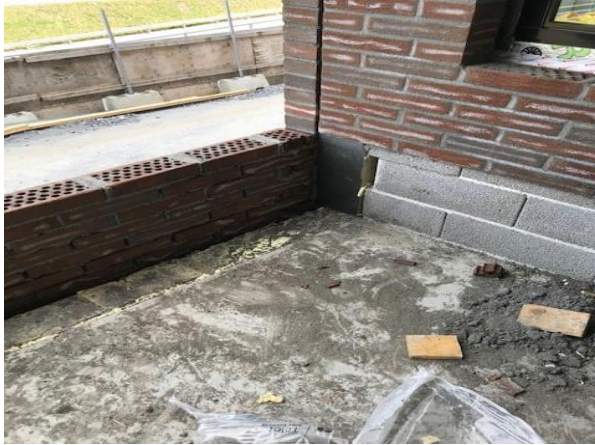
Kohteeseen tuli käännettyjä vesikattoja 2 kpl jokaista parvekettä kohden. Vesikattoja ei oltu tehty ennen muurausta, sillä suunnittelijat olivat suunnitelleet vedenpoistot katoilta suoraan sähkökeskukseen sekä asuntoihin. Tässä kohtaa suunnittelijoilta ei oltu vielä saatu uutta suunnitelmaa vedenpoiston toteuttamiseksi. Muuraus on tehty valmiiksi ja tarkoituksena on sitoa se vielä myöhemmin parvekkeiden lattiavaluun.

Kuva 14. Keskeneräinen käännetty vesikatto

Käännettyjen vesikattojen suunnitelmat pitäisi ehdottomasti olla tehtynä ennen julkisivumuurausten aloittamista. Parasta muurausten kannalta olisi kuitenkin vesikattojen valmius ennen aloittamista. Muuraus saadaan tällöin tehtyä ilman ongelmia ja sidottua suoraan käännettyyn vesikattoon. Näin ollen myöhemmin ei enää tarvitse työskennellä ahtaissa väleissä ja myös kosteusriskit vähenevät.

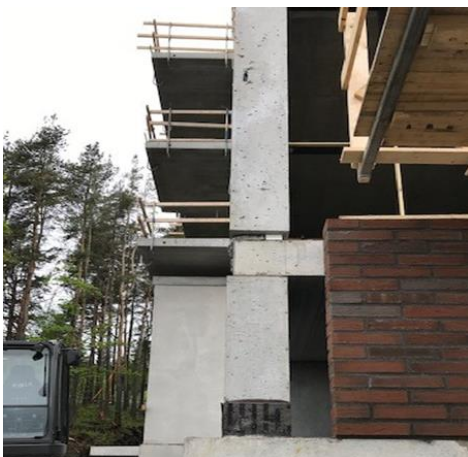
Elementit ovat tähän osuuteen talosta asennettu todella huonosti. Vaikuttavina tekijöinä ongelman syntymiseen ovat kylmät talvipakkaset, jolloin elementtejä asennettiin sekä lähes konkurssissa oleva elementtiasennus urakoitsija. Rakennusbuumin ollessa päällä elementtitehtaat ovat kiireisiä, joka valitettavasti heijastuu elementtien laadun heikkene- miseen.

Kohteessa elementit pykältävät melkein jokaisesta saumasta, mikä tulee taas vaikutta- maan seuraaviin työvaiheisiin haastavasti. Muuraus tehdään suoraan, joten sillä on vai- kea peittää vinoon asennettuja elementtejä. Elementti ja muuraus jäävät väkisinkin py- kältämään vähän. Tällaiset kohdat julkisivussa joudutaan tapauskohtaisesti pellittämään esimerkiksi Z-pellillä.

Kuva 15. Pilari asennettu vinoon

Talvella työnjohdon pitäisi pyrkiä olemaan enemmän läsnä elementtien asennusvaiheessa. Tässä rakennuskohteessa elementeistä johtuneet pykällykset ja mittapoikkeamat olivat pahimmillaan sillä osuudella työstä, mikä tehtiin talvella kovilla pakkasilla. Kovilla talvipakkasilla työskenneltäessä on hyvä varata rakennustöihin vähän ylimääräistä aikaa, pitää ylimääräisiä lämmittelytaukoja sekä huolehtia riittävästä talvivarustuksesta. Elementtien liian suuriin mittapoikkeamiin pitäisi puuttua tarkemmin. Elementtien asennusvirheet johtavat siihen, että tulevien työvaiheiden toteuttaminen hankaloittuu. Hyvin tehty runko helpottaa ja nopeuttaa tulevia työvaiheita sekä säästää aikaa ja kustannuksia.

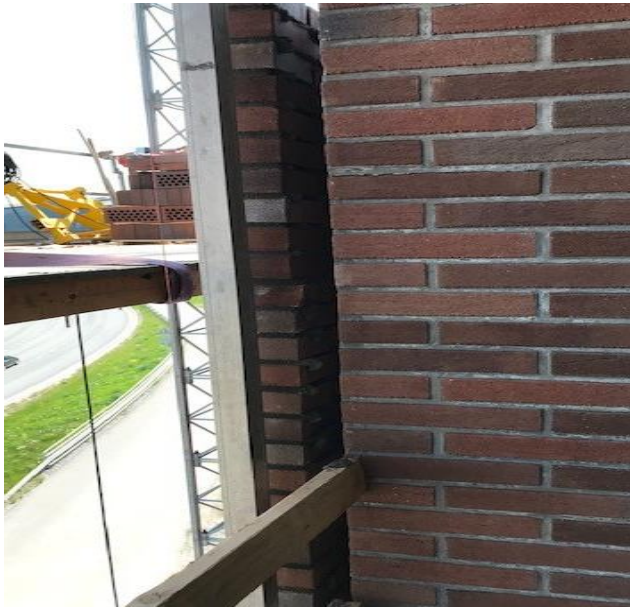
Kuva 16. Tiililaattaelementin ja julkisivumuurauksen liikuntasauva

Käytettäessä tiililaattaelementtejä olisi hyvä varmistua siitä, että saavutetaanko niillä mitään etuja työmaalla. Tiililaattaelementit ovat ohuita, joten ne halkeilevat helposti ja näin ollen varsinaisen muurauksen saumojen kanssa yhteensovittaminen on erittäin vaikeaa. Tiililaatat myös tahriintuvat helposti tehtaalla tai työmaalla asennusvaiheessa. Parvekkeiden syvennyksissä tiililaattaelementtejä ei tulisi mielestäni käyttää. Suorilla ja suurilla osuuksilla ne voisivat toimia kuitenkin hyvin.

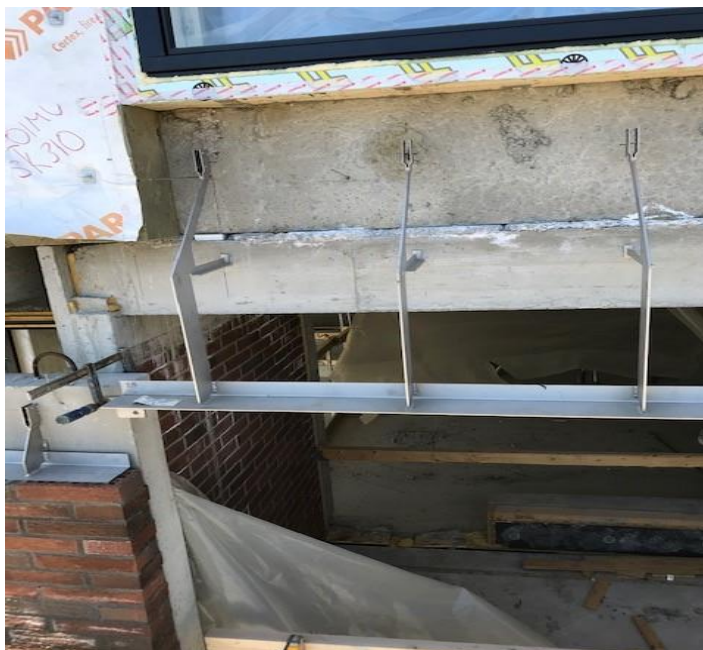
Eristevilla joudutaan poistamaan seinästä ennen Halfen-kannakkeiden asentamista ja tämän jälkeen kannakkeet sovitetaan ja injektoidaan rakennuksen runkoon. Elementtien pykältämisestä johtuen kannakkeet eivät sopineet, sillä ne oli suunniteltu tasaiselle seinälle. Ratkaisuksi pultin alle laitettiin metallisia korokepaloja, jotta saatiin kannake suoraa. Kuvassa näkyy kun villat on poistettu seinästä ja siinä kohtaa huomattu, että ylempi elementti noin 2 senttimetriä sisempänä kuin alempi (kuva 17).

Kuva 17. Halfen kannakkeiden sovittelua

Kannatusjärjestelmiä käytettäessä muurauksessa olisi hyvä vertailla markkinoilla tarjolla olevia erilaisia kannakkeita. Kannakkeita on erilaisia ja ne soveltuvat erilaisiin kohteisiin. Yksinkertaiset kannakkeet, joissa on vain pystysuuntainen säätövara soveltuvat helppoihin muurauskohteisiin. Tämä opinnäytetyössä käsiteltävä kohde ei ole kuitenkaan helpoimmasta päästä ja markkinoilla olisikin ollut tarjolla erilaisia kannakkeita, joilla työtä olisi saatu merkitettävästi helpotettua.

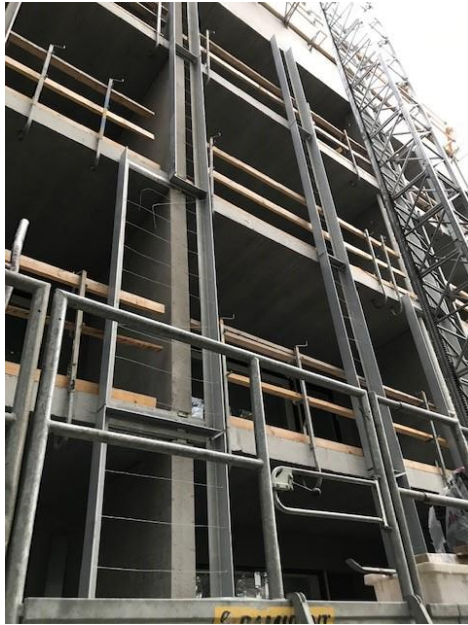
Muurauskehikot olivat niin painavia, että niihin tarvittiin koneellista nostoapua. Tähän nostoavun tarpeeseen ei oltu varauduttu, joka söi työmaan nosturin kapasiteettia. Muurauskehikoita oli hankala säätää elementtien pykältämisestä sekä kehikoiden jäykkyydestä johtuen. Kehikot asennettiin kaikki kerrallaan suoraan linjaan ja muurattiin lopuksi sisältä täyteen.

Kuva 18. Muurauskehikoiden asettelu

Muurauskehikoita ei ollut kenellekään työntekijöistä tullut vastaan ennen tätä rakennuskohdetta. Ennen muuraukset on tehty ilman kehikoita hyvinkin korkeille seinille ja ohuille pilareille. Tällä työmaalla olisi varmasti saatu kehikoiden käyttämisen tilalle jokun muu ratkaisu, kuten terästyksen lisäys muuraukseen. Kehikoilla ei käytännössä saavutettu mitään etuja, vaan niistä aiheutui ylimääräisiä kustannuksia ja työtunteja.

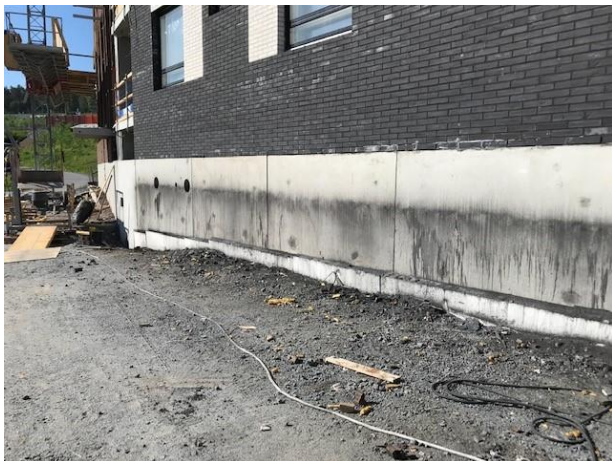
Muurarit suojasivat ikkunat ja vaaleat tiilipinnat hyvin, mutta sokkelin suojaus heiltä oli jostain syystä päässyt unohtumaan. Työnjohdon olisikin pitänyt huomata asia nopeammin, jotta siihen oltaisiin näin ollen ajoissa pystytty puuttumaan. Suojauksen unohtuessa parvekkeet tahriutuivat paikoitellen aika pahasti. Vaikka asiasta jouduttiin muurareita monta kertaa huomauttamaan, oli heidän asenteensa välinpitämätön asiaa kohtaan. Parvekkeet jäivät myös muurareilta siivoamatta töiden jäljiltä, joka johti parvekelaattojen likaantumiseen. Parvekkeiden siivous kuului muurareiden urakkaan, mutta lopulta ulkopuoliset henkilöt joutuivat tekemään siivouksen.

Kuva 19. Muurauslaastilla tahriintunut sokkeli

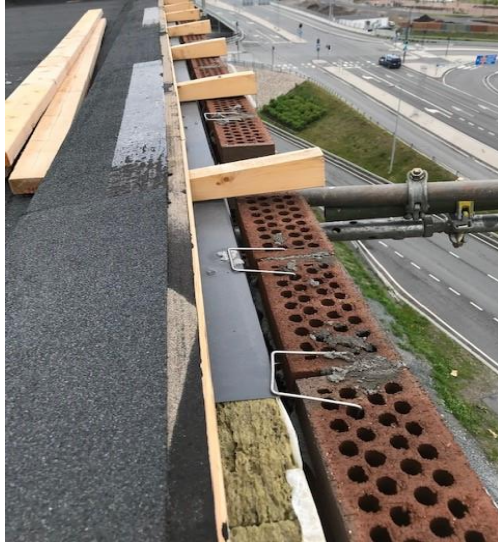
Kolmen ensimmäisen muurausosion räystäälle tiilijakso sopi moitteettomasti eikä tiilejä tarvinnut ollenkaan kolota tai leikata. Viimeisellä osiolla jako ei kuitenkaan enää sopinut, jolloin muurarit lovesivat tiilet räystääslinjalla. Muurarit kuitenkin tekivät työn oma-aloitteisesti kysymättä työnjohdolta kuinka se tulisi oikeaoppisesti tehdä ja vastaava työnjohtaja huomasi myöhemmin, ettei myrskypeltiä saa räystäään ja muurauksen väliin. Näin ollen jouduimme tekemään ylimmän tiilirivin kokonaan uudestaan.

Kuva 20. Oikein muurattu räystäs kolmannessa osiossa

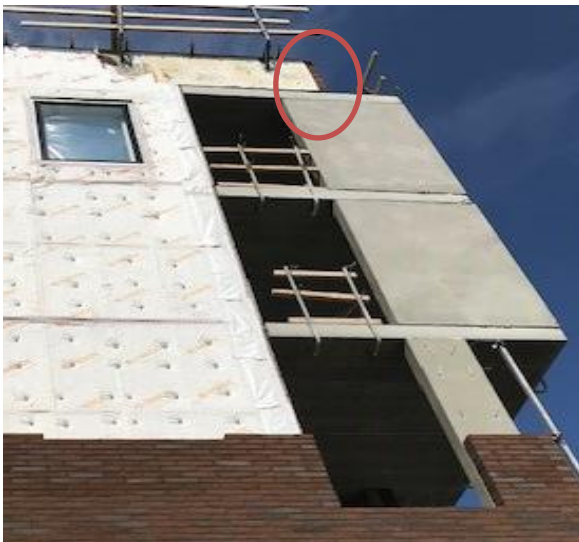
Toiselta työmaalta lainaan tulleet muurarit eivät olleet katsoneet muurauskaaviota tarkkaan ja olivat vahingossa tehneet liikuntasauhan väärään paikkaan. Kulma-alueelle olisi pitänyt jättää hammastus joka toiseen riviin ja maastolavan siirtyessä toiselle osuudelle, liikuntasauha olisi saatu oikeaan paikkaan. Muurausta jouduttiin nyt piikkaamaan ja muuraamaan kulmaosuus uudestaan.

Kuva 21. Liikuntasauha väärässä kohdassa
