JUHLATALO RAUHALAN KUNTOARVIO

Työn nimi: Juhlatalo Rauhalan rakennustekninen kuntoarvio

JUHLATALO RAUHALAN RAKENNUSTEKNINEN SEKÄ LVI- JA SÄHKÖ- TEKNINEN KUNTOARVIO

Juhlatalo Rauhala

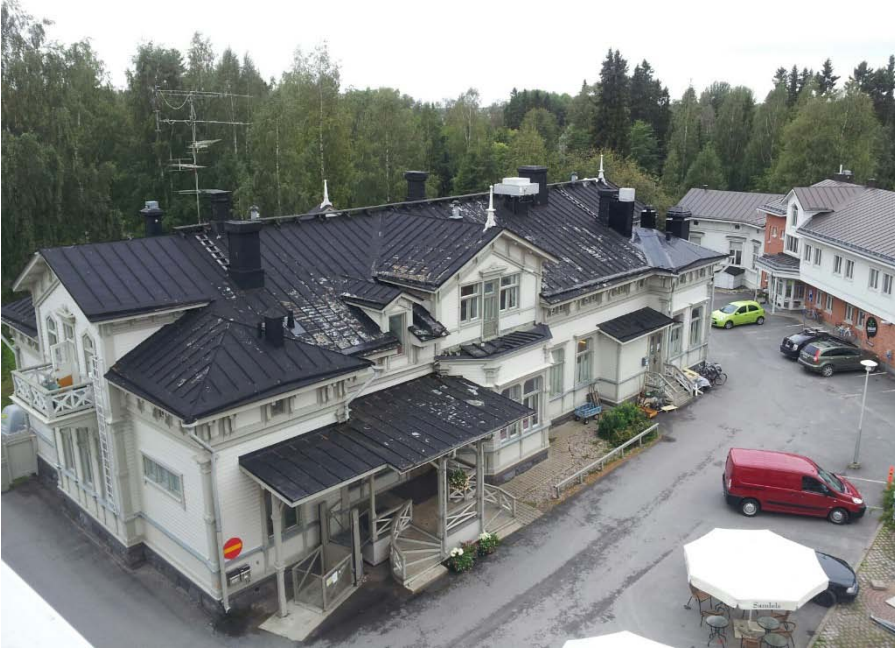
Vesikaton kunto todettiin puhdistuksen jälkeen niin huonoksi, että sitä ei kannata enää maalata.

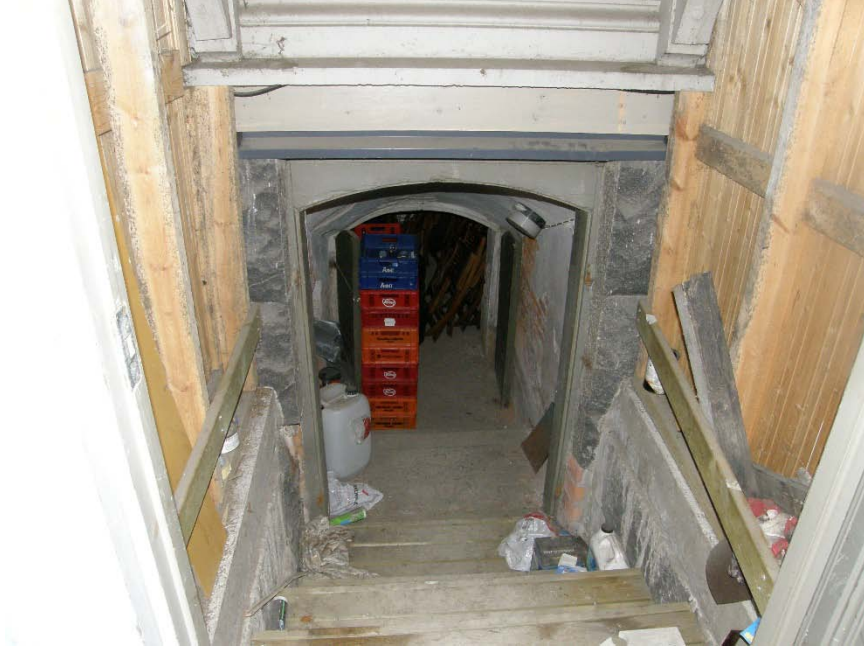
Kuva 1. Kellarin sisäänkäynti rakennuksen länsipäädyssä

Rakennuksen itäpäädyssä on matala kellari. **Kuva 1.** Kellarissa on ollut pieni lämmönjakohuone ja viinikellari. Betonista ja tiilestä rakennetun viinikellarin ilma on kostea.

Kellaria käytetään nykyään ainoastaan ravintolan kosteuden kestävien puutarhakalusteiden varastona. Rakennuksen ensimmäisen kerroksen alla on tuuletettu ryömintätila. Puisen alapohjan rakenteet ovat osittain yhteydessä kellariin. Kellarin ilma pitäisi saada kuivemmaksi, koska vaarana on kosteuden kulkeutuminen alapohjan rakenteisiin. Pitäisi asentaa poistoilmapuhallin. KL 2.

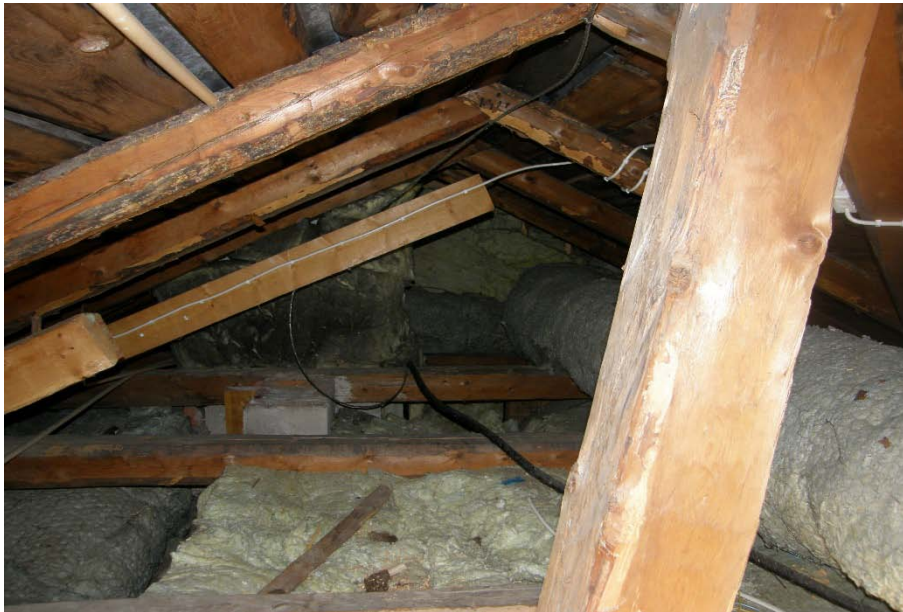
Vesikaton katemateriaali on pelti. **Kuva 7a ja 10a.** Katossa on ollut vuotoja, jotka on paikattu. Katto on pinnoitettu peruskorjauksen jälkeen vuosina 1996 ja 2005. Pellin alla on harvalaudoitusta, aluskatetta ei ole. Harvalaudoituksessa näkyy kosteusvaurioita. Pelti on todettu aikaisemmin tehdyissä tutkimuksissa niin huonokuntoiseksi, että sitä ei kannata enää pinnoittaa. Kaikkia vuotokohtia ei ole löydetty, koska katossa on paljon saumoja, jotka vuotavat aina keväällä katolla olevien jäiden sulaessa.

KUV 7a. Yläpohja ja ullakko, peltikaton alla ei ole aluskatetta.

Peltikatto kannattaisi uusia, että yläpohjaan ei tulisi kosteusvauriota ja samalla voitaisiin tarkastaa ja kunnostaa yläpohjan lämmöneristys. KL 1.

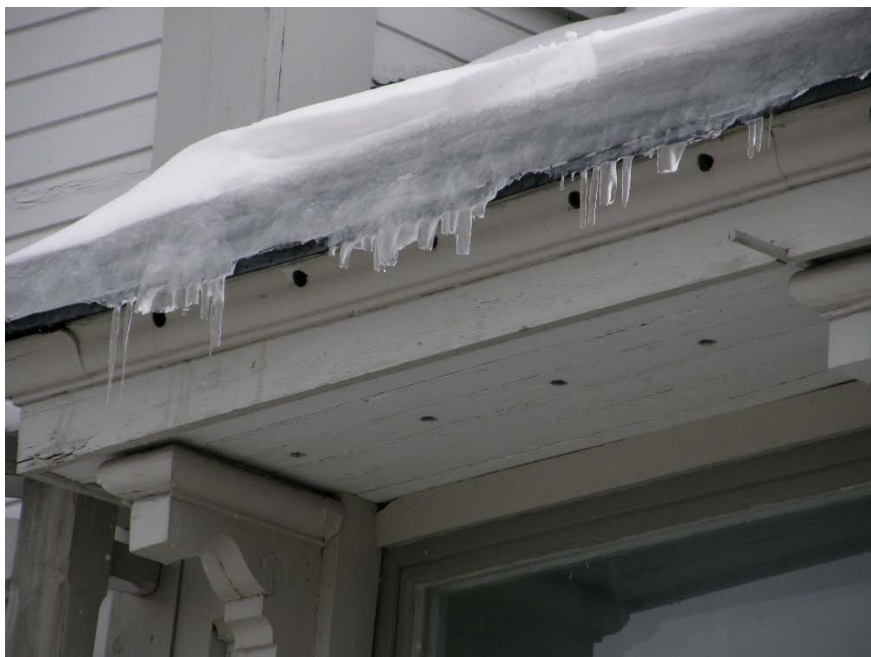
Räystäät ovat puolen metrin etäisyydellä seinästä, ja ne on laudoitettu umpeen alapuolelta. Laudoituksessa on 50 mm halkaisijaltaan olevia reikiä. Reikiä on tehty, että ullakolle on saatu parempi tuuletus, koska räystäälle muodostuu kovilla pakkasilla jäätä. Joissakin peltikaton vuotokohdissa laudoituksessa on maalivaurioita. **Kuva 8.**

Kuva 8. Jäätä on muodostunut räystäälle ullakon lämpövuotojen vuoksi. Räystääseen on tehty reikiä ullakon tuuletuksen tehostamiseksi.

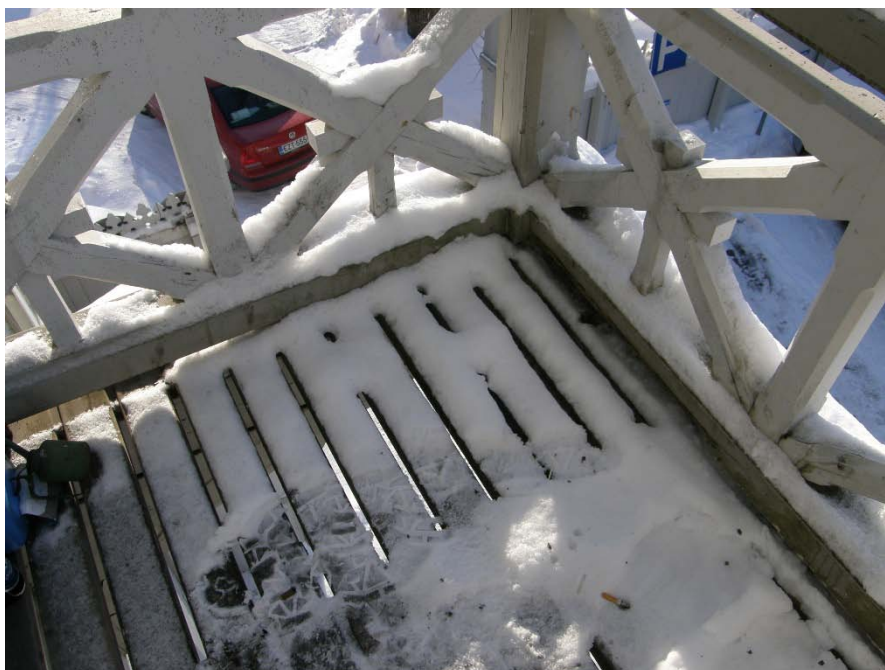
Kuva 9. Päätyparvekkeessa on rakolattia, jonka läpi vesi valuu seinälle.

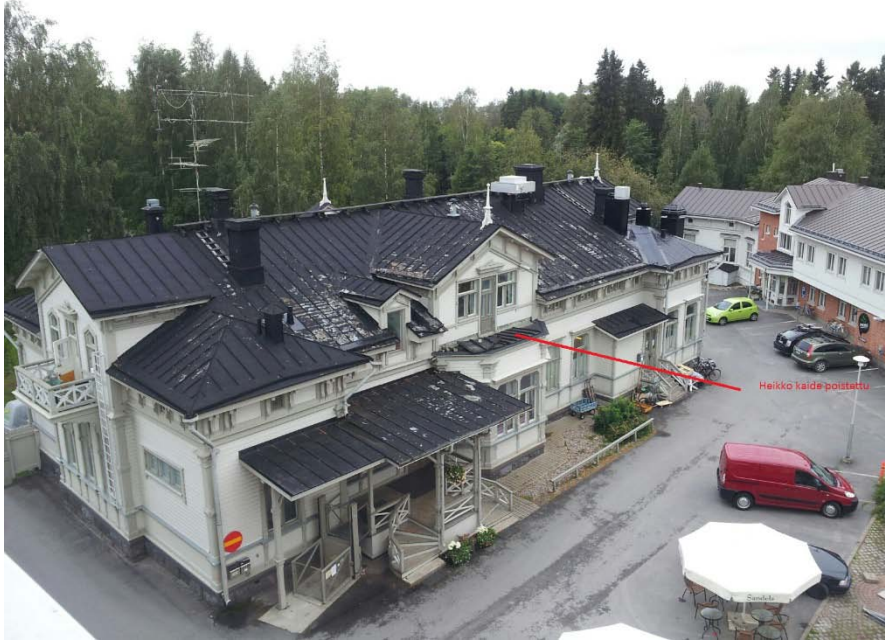
Kuva 10a. Kattoparveke, jonka heikko kaide on poistettu.

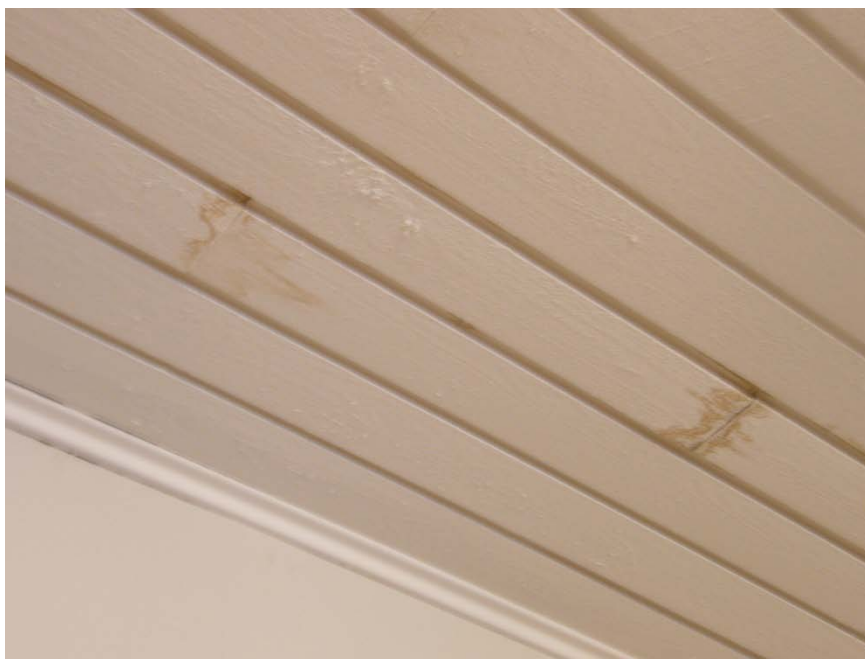
Kuva 18. Lautakatto, joka on 2. kerroksen kokoushuoneessa. Katossa on jälkiä vesikatteen vuodoista.
