# **Kaksoispilarirakenteen ilma- ja kaasutiiveyden varmistaminen**

Etelä-Pohjanmaan sairaanhoitopiiri

Opinnäytetyö

SeAMK Tekniikka

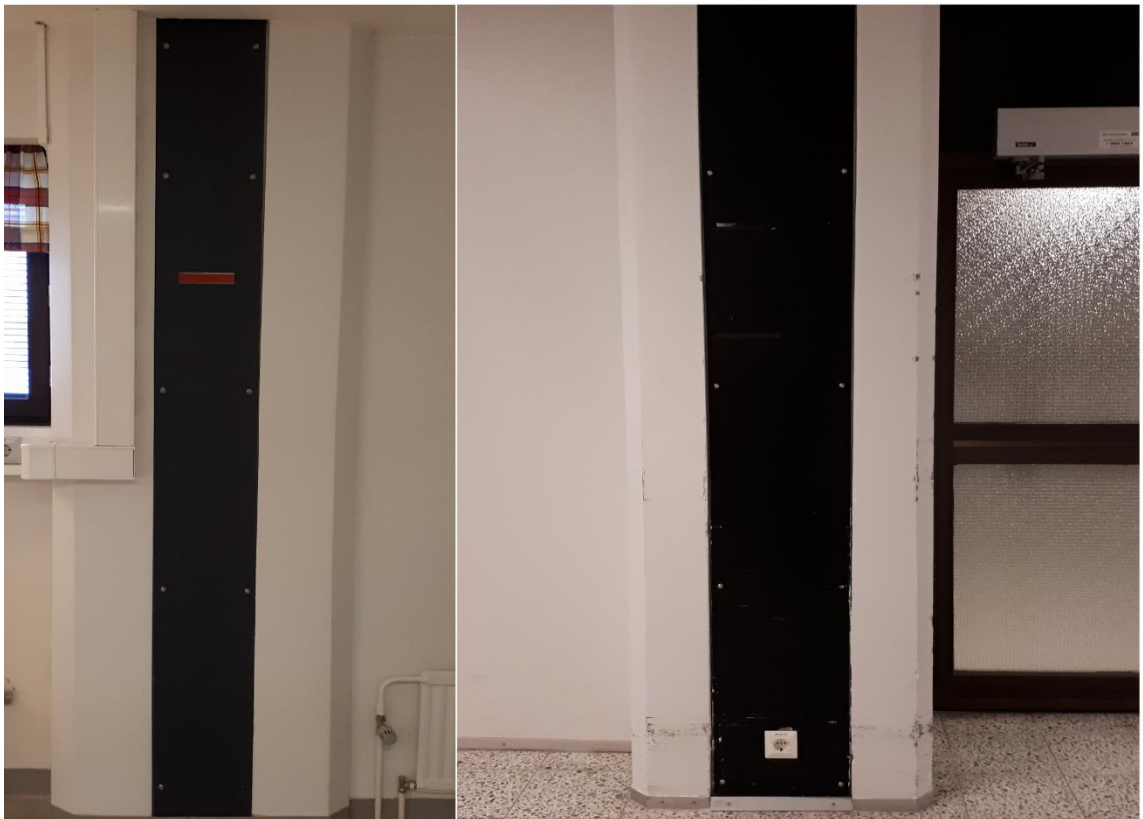
Kuva 1. Kaksoispilareita Seinäjoen keskussairaalassa.

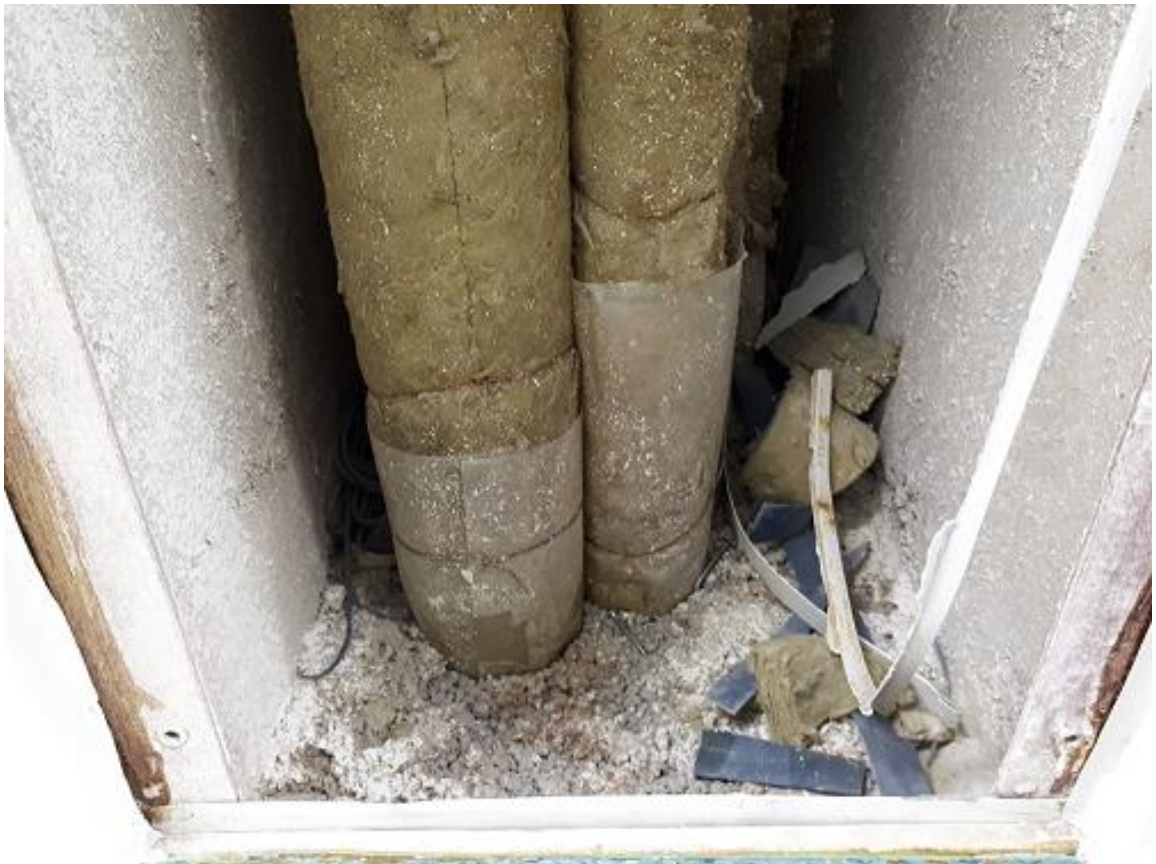
Suurin ongelma on käytännössä katsoen pilarien hormitilan pohjan valaminen umpeen kevytsorabetonilla, joka on osoittautunut hyvin ilmaa läpäiseväksi rakenteeksi. Kuvassa kolme näkyy pilarin pohjan kevytsorabetonilla valettuna.

Kuva 3. Kaksoispilari aukaistu tarkistusta varten.

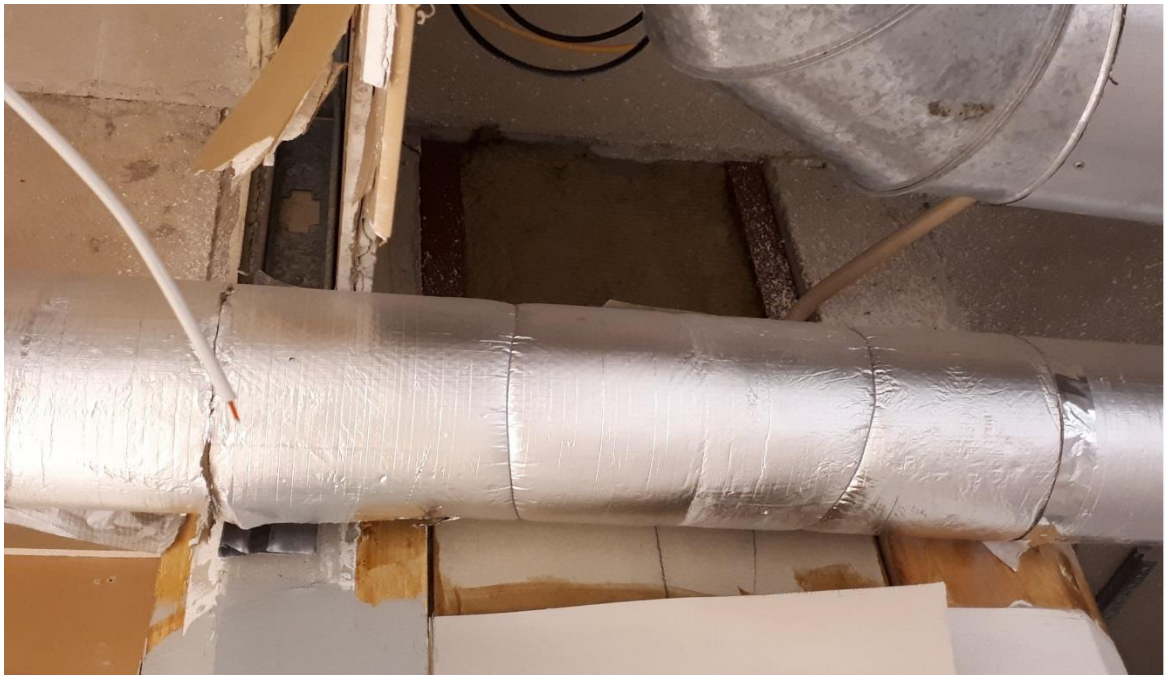
Kuva 4. Kaksoispilarin yläosa suljettu mineraalivillalla, alkuperäinen toteutus.

Suurelta osin pilarit muodostavat kuitenkin mahdollisen ongelman, koska niiden sisään on jätetty jossain määrin rakennusjätettä. Toinen mahdollinen ongelma on käytöstä poistettujen talotekniikkalinjojen poistamatta jättäminen pilareista. Tutkimusta tehdessä huomattiin myös, ettei pilarien tiiveys ollut välttämättä parantunut aikaisempien remonttien aikana. Pilarin läpiviennit ja alakaton yläpuoliset osat ovat saattaneet olla auki huonetilaan mahdollistaen epäpuhtauksien kulun pilarista huoneilmaan. Kuvassa neljä näkyy purettua alakattoa ja alkuperäinen tapa sulkea pilari mineraalivillalla.

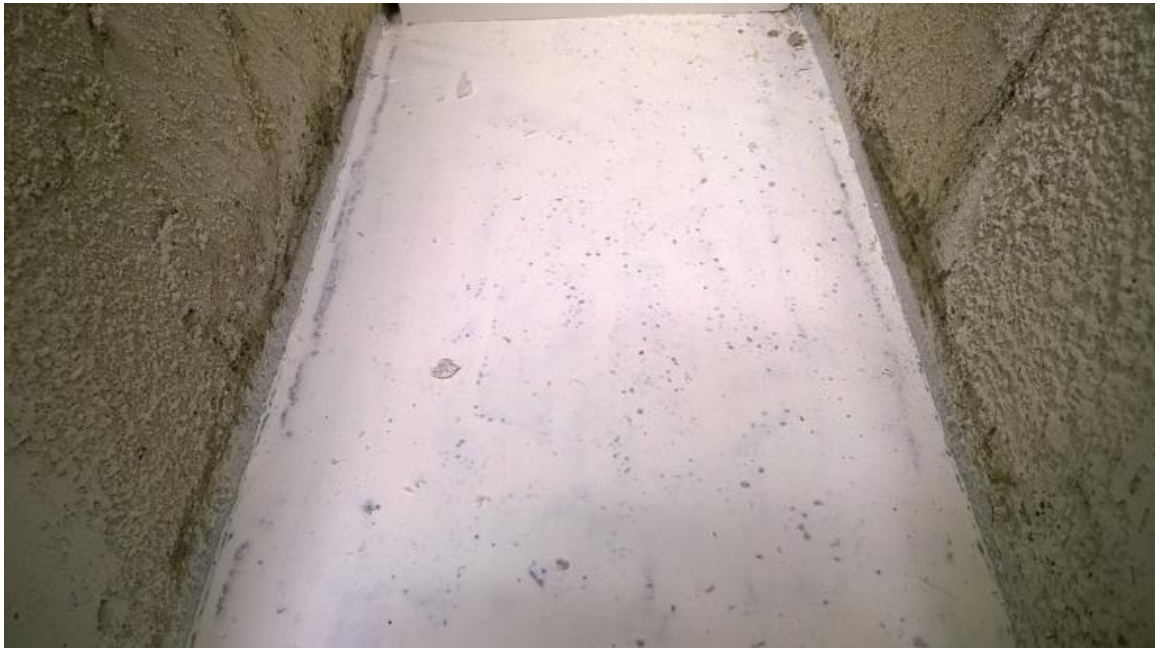
Kuva 5. TKR tiivistetty pilarin pohja, viimeinen tiivistekerros on valkoinen.

TKR-menetelmässä tiivistettävälle pinnalle levitetään TKR-pinnoite kolmeen kertaan. Jokainen eri kerros on erivärinen, jolloin pystytään varmistamaan riittävä pinnoitteen määrä työn edetessä. Pinnoite takaa pitkäikäisen pinnan useimmille sementtipohjaisille tuotteille, metalleille ja puumateriaaleille. TKR kouluttaa heidän tuotteitaan käyttävät urakoitsijat suorittamaan tiivistystyön ja ymmärtämään tiivistyksen tarkoituksen. (TKR Pinnoitteet tuotekortti.) TKR-pinnoitus tehtynä kaksoispilariin kolmeen kertaan valmistajan ohjeen mukaan kuvassa 5.

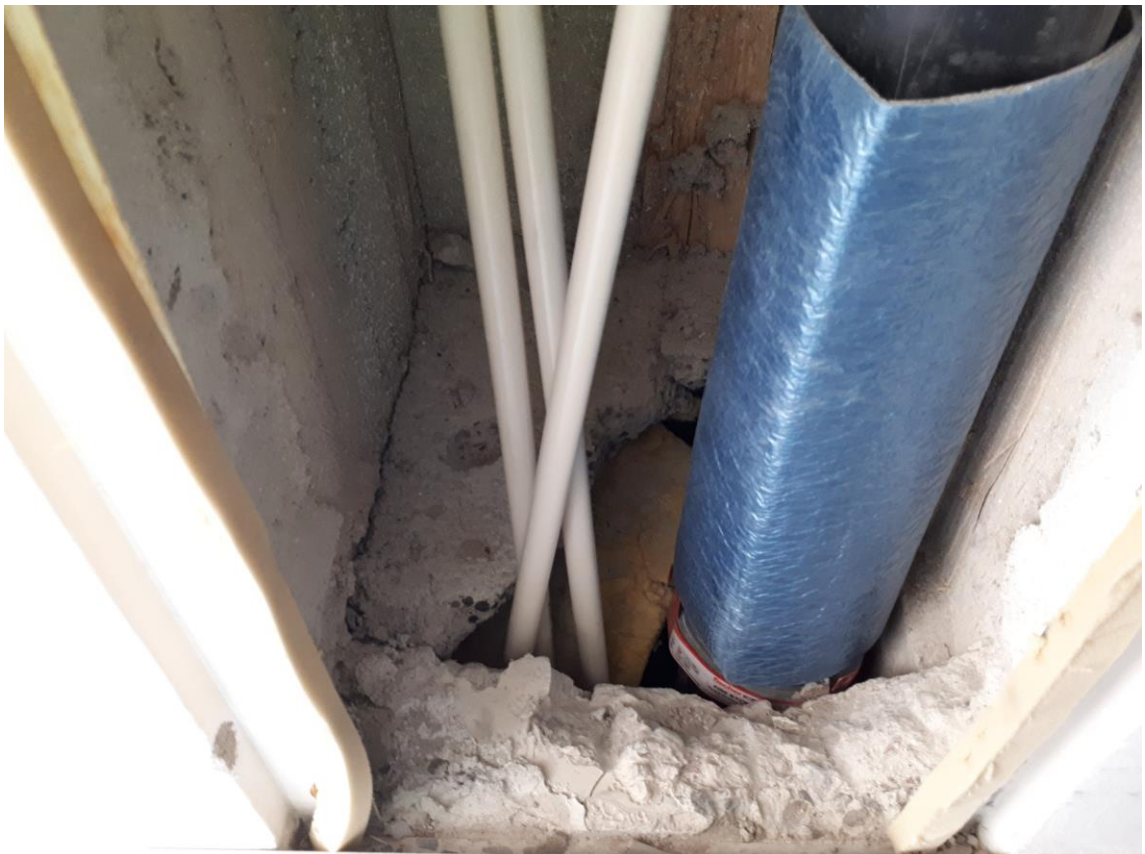
Kuva 6. Palokatkon läpiviennin tekemiseen tarvittava palokatkokääre ja sen alla näkyy palomansetti. Näiden asentamisen jälkeen voidaan pohja valaa palokatkomassalla.

Sairaalarakennuksen kaksoispilareiden pohjan osalta paloluokka vaatimus on EI60. Tämä edellyttää hyväksytyin palokatkomassan käyttöä kerrosten välillä ja putkiläpivientien kanssa soveltuvaa palomansetin käyttöä. Työohjeeseen on myös kirjattu palokatkovaatimus ja läpivientien tekemiseen erillinen ohje.

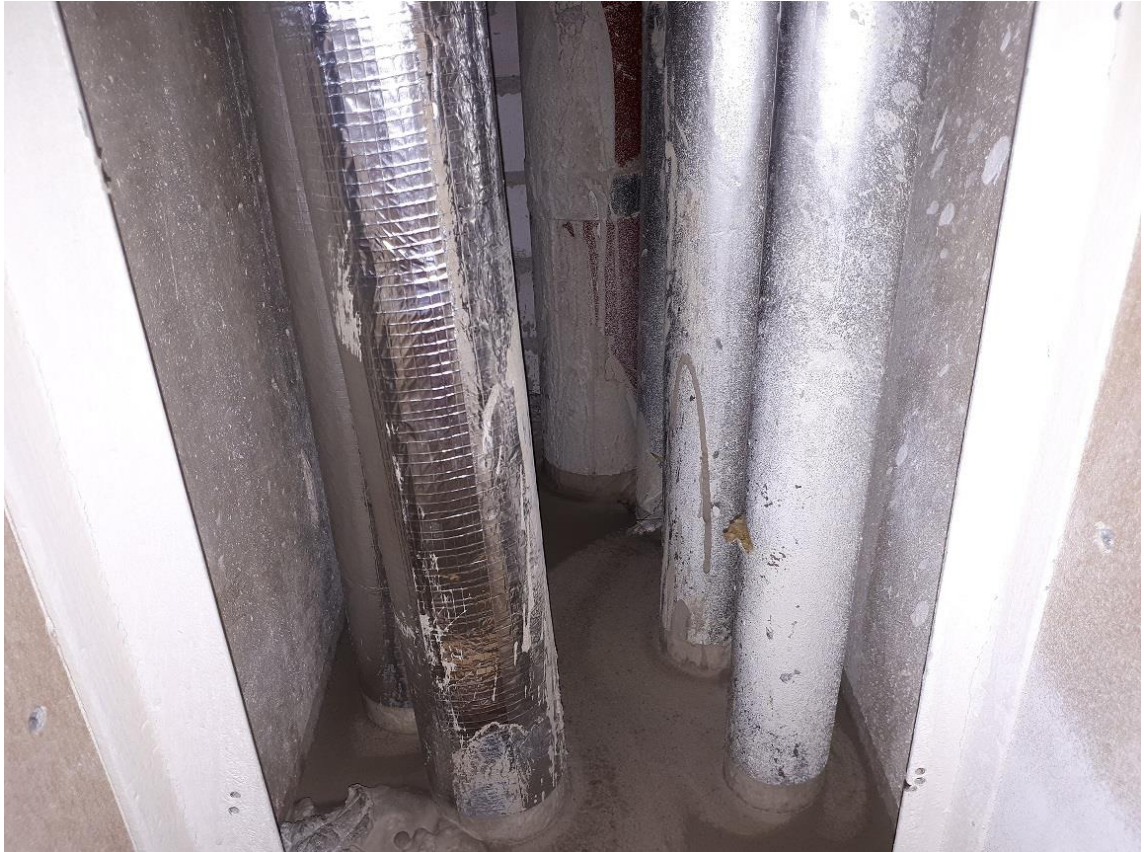
Kuva 7. Vaikeita paikkoja on myös, kahdeksan toiminnassa olevaa läpivientä.

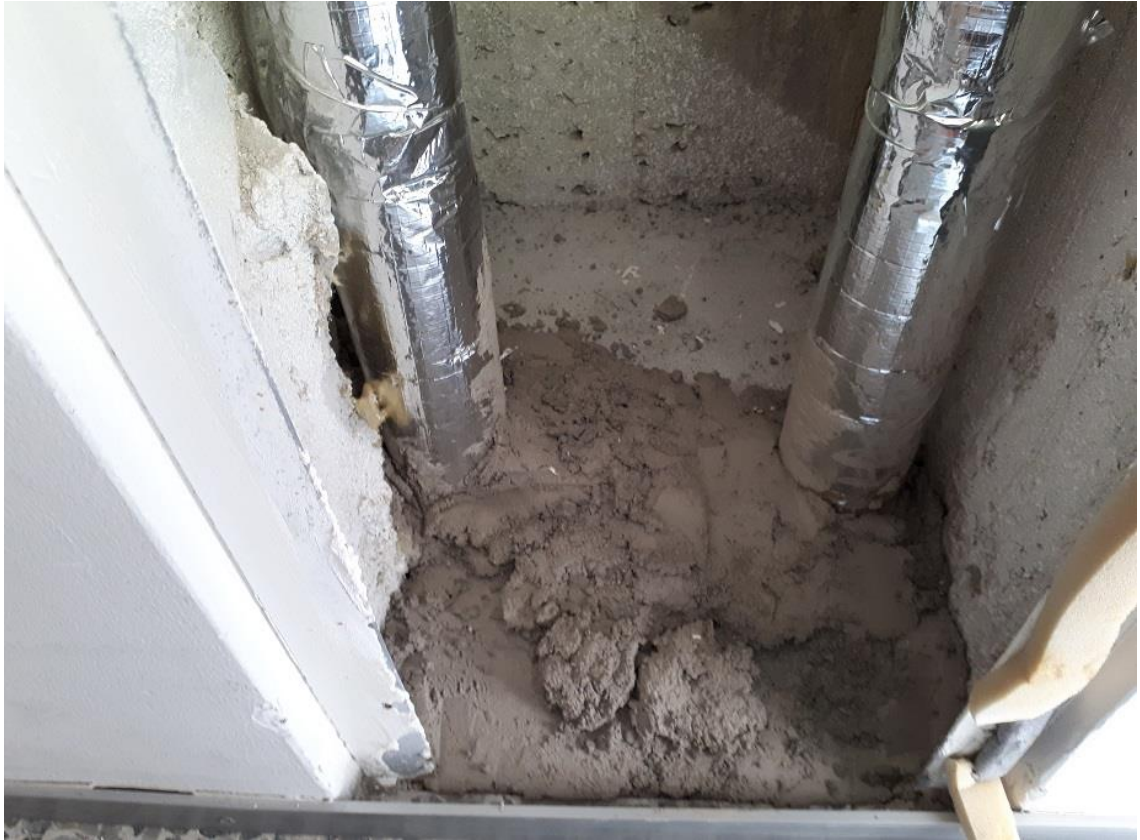
Kuva 8. Kaksoispilari etulevy poistettuna tarkistusta varten. Pohjan tasaisuus ei ole riittävä tiivistys-  
työtä varten.

Uusiin rakenteisiin ratkaisun löytäminen oli paljon helpompaa ja nopeampaa, kos-  
ka palokatkomassoja oli käytetty jo lähes kaikissa remonteissa viimeisen kymme-  
nen vuoden ajalla. Tämä selvisi jo remontoitujen osastojen pilareita tiivistettäessä  
ja tarkistettaessa. Kuvassa 8 pohjan epätasaisuus ei mahdollista tiivistystyötä.

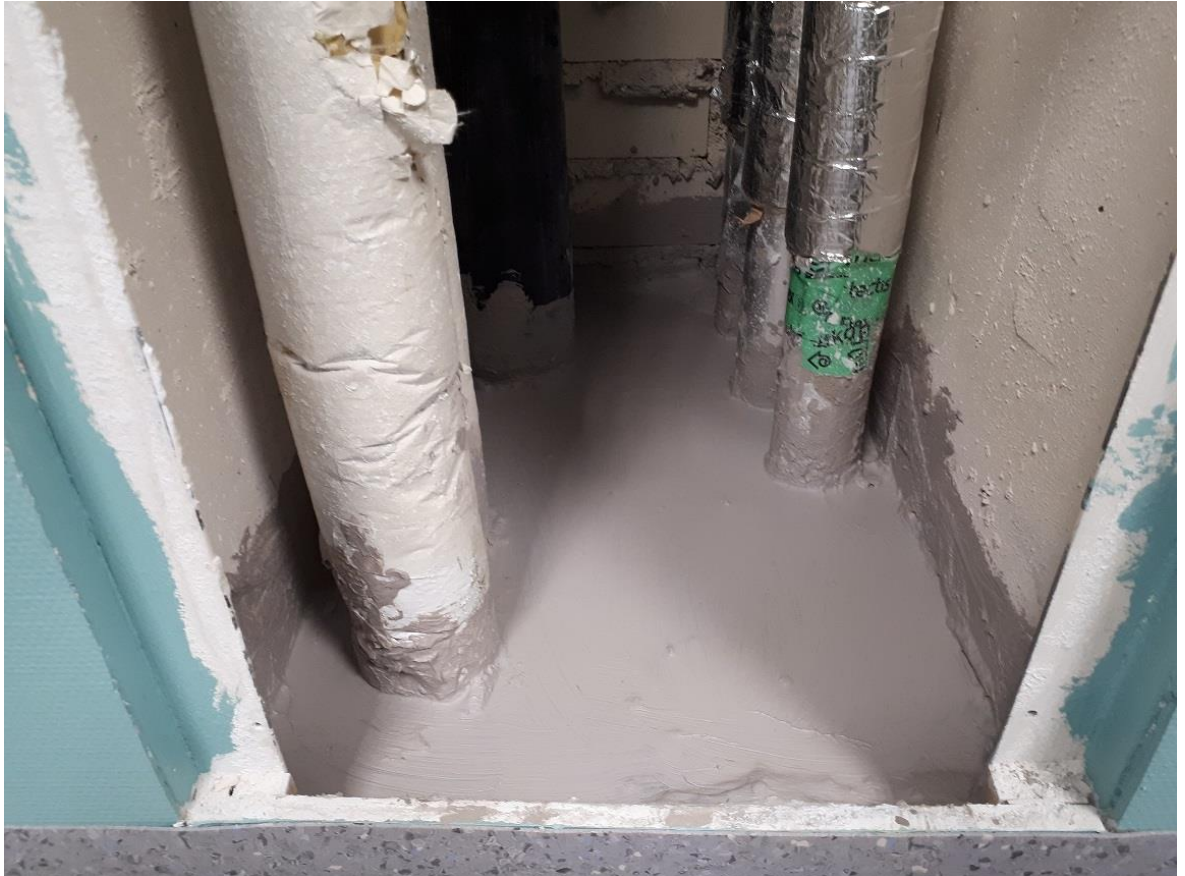
Kuva 9. Schönox HA-vesieristemassalla käsitelty palokatkon päällinen.

Välipohjan pilareihin, joissa on samalla palokatko, valittiin tiivistäväksi massaksi sairaalassa yleisesti käytössä oleva vesieristemassa Schönox HA sen helpon työstämisen takia. Tämän lisäksi asiassa painoi myös massan läpi vietävän uuden läpiviennin tiivistämisen helpompi toteutus. Kuvassa 9 nähdään valmis kerrosten välinen pohjan tiivistystyö.

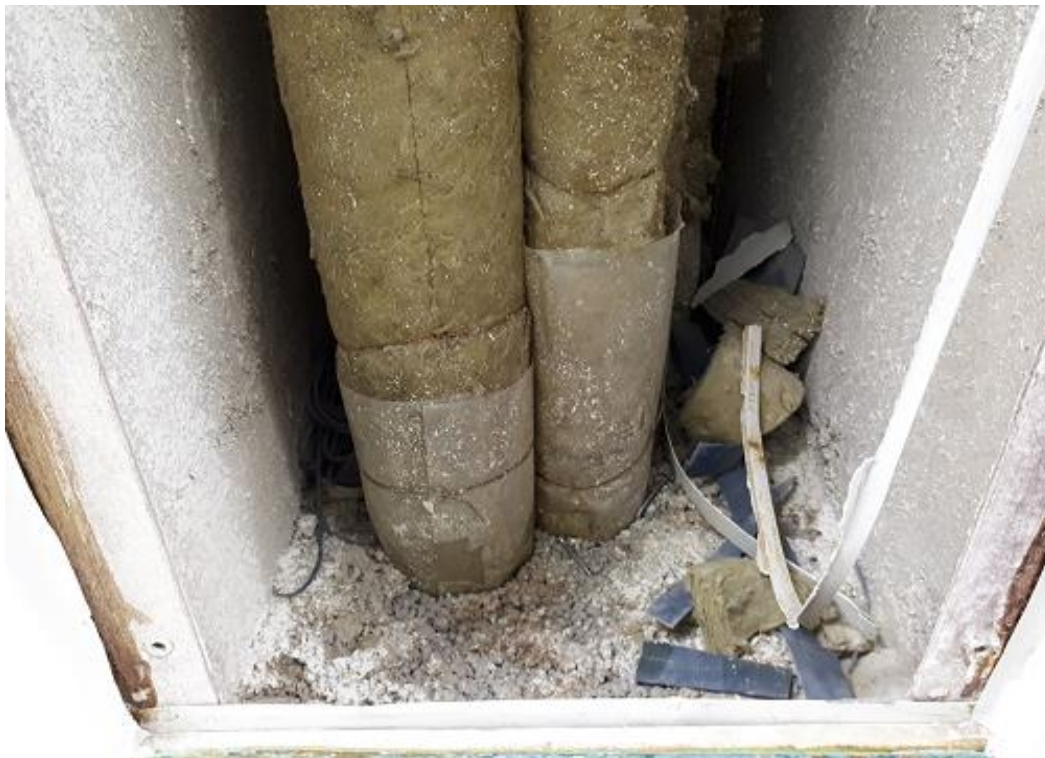
Kuva 1. Lecasoravalu kaksoispilarin pohjalla.

- Kuvan yksi tapaus, jossa pohja on lecasora-valulla tehty, eikä valua poisteta, voidaan sen päälle valaa uusi kerros sulkemaan alkuperäinen valu. Pinnan sulku esim. Weber Vetonit S30 sementt-laastilla. Työ voidaan tehdä myös itsesiliävällä pinnoitteella, jolloin tulee huomioida mahdollinen läpi valuminen lecasorasta. Pilarin pohja tulee olla tiivis ilman reikiä. Pohjan tasoitus voidaan joutua uusimaan useita kertoja edellä mainitusta johtuen.
- Tämän jälkeen pinnan tiivistys TKR tiivistysmenetelmällä valmistajan ohjetta noudattaen.
- Huom! Alapohjaa vasten ei ole osoitettu paloluokkavaatimusta kuten on kerrosten välillä olevissa katkoissa joten leca-soran päällä oleva kerros voi olla vain sulku- ja tasauskerros TKR tiivistysmassaa varten.

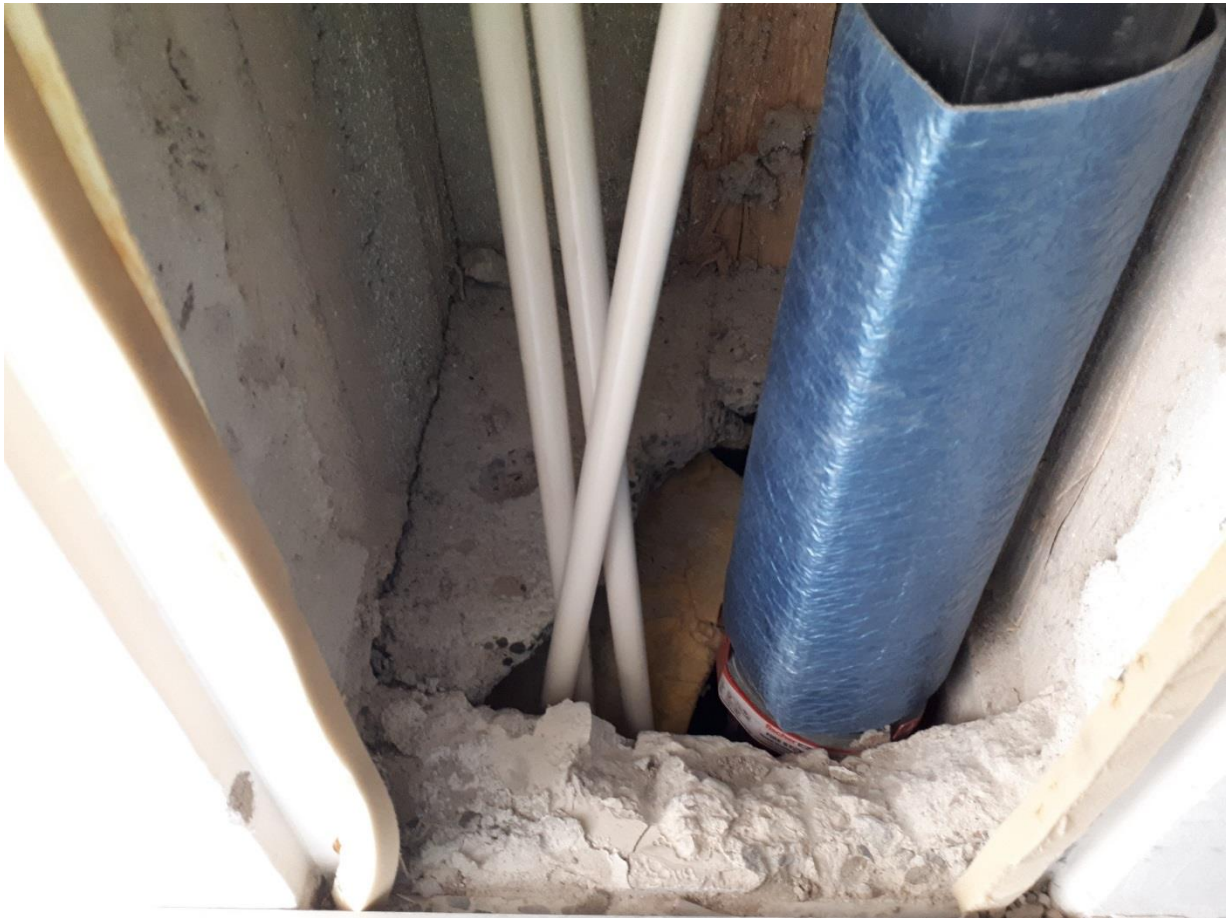
Kuva 2. Havainnekuva uuden viemärin läpiviennistä ja vanhan palokatkon hajoamisesta. Sininen kuori viemäriputken päällä tulee asentaa tiiviisti putkea vasten, huom. kuva 3.

- Kerrosten välinen palokatko EI60, palokatkomassa esim. Hilti CFS tai CP-sarja valmistajan ohjetta noudattaen. Palokatkomansetin käyttöä edellytetään palokatkomassan lävistävien putkien kanssa. Asennustyössä huomioitava valmistajan asennusohje.
- Valumuotin teko esim. kovavilla 50mm tai paloa hidastava uretaanilevy.
- Putken juuret on syytä tarkistaa, kuvassa kolme on käytetty nykyisin yleistynyttä Geberitin muoviviemäriputkea. Sininen muovi tulee valmistajan ohjeen mukaan kiristää tukevasti putken ympärille eikä siihen saa jäädä ilmarakoja.
- Palokatkomatto pitää tuoda selvästi yli palokatkon pinnasta ja sen yläreuna kiinnitetään kestäväällä rakennusteipillä vielä läpivietävään putkeen.
- Isommat jääneet raot täytetään ja tiivistetään esim. Hiltin palovaahdolla ennen tiivistystyötä. Palovaahdo tai muu tiivistysmassa tehdään pohjan pinnan tasoon.

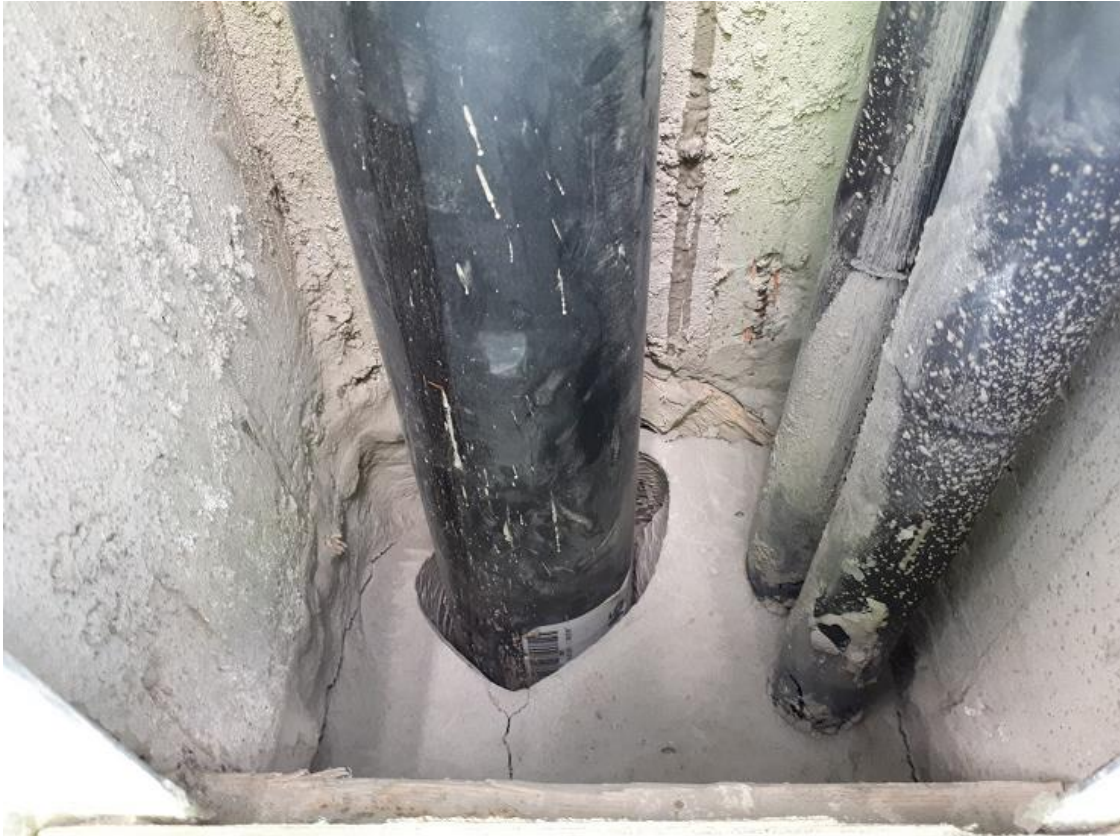
Kuva 3. Geberit muoviviemäriputki ja tiiviisti kiinnittämättä jätetty palomaton kääre jättää pilarin pohjan auki. Katso kuva 2.

- Pohjan ollessa riittävän tiivis ja tasainen sen päälle levitetään kaksi kerrosta vesieristettä valmistajan ohjetta noudattaen estämään mahdollinen ilman liikkuminen ja hormivaikutus kerrosten välillä.
- Vesieristeenä käytetään Schönox HA tai vastaavaa yksikomponenttista vesieristettä. Työ tehdään valmistajan ohjetta noudattaen.
- Reunanauhoja tai muita vahvikkeita ei käytetä. Eristys nostetaan 50mm reunoilta ja putkien juurista.
- Katso erillinen sivu Geberitin PP viemäriputkesta ja palokatkomansetin ja maton asentamisesta sivulla 5.
