TUOTANNON PFMEA:T MUUTTUNEESSA
TOIMINTAYMPÄRISTÖSSÄ

Opinnäytetyö
Marraskuu 2019

Waratah OM Oy

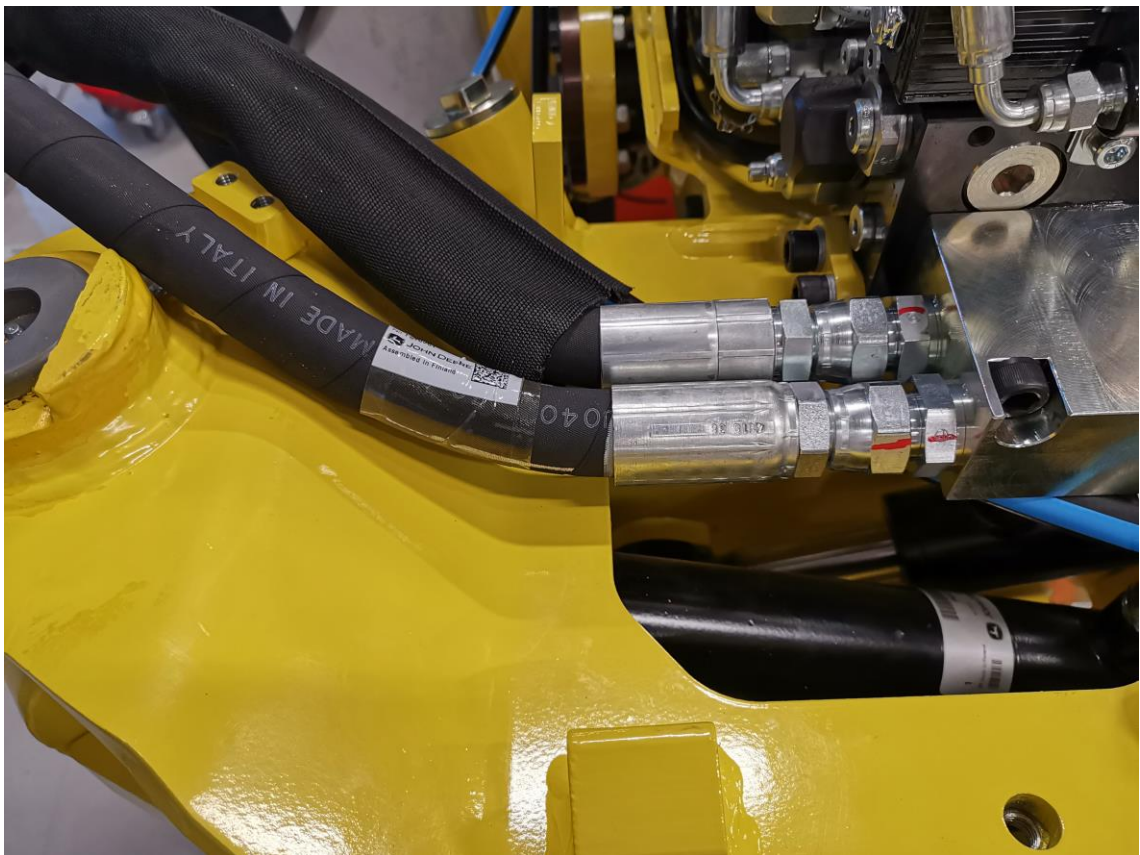
Tärkeimpinä korjattavina toimenpiteinä oli mahdollisesti vaaraa asentajalle aiheuttavat riskit. Eräästä kouramallista näitä löytyi yksi kappale, jossa paksua letkua jouduttiin vääntämään niin jyrkkään kulmaan, että riskinä oli letkun ponnahdaminen asentajaan päin. Havaitsimme jakokappaleen nippojen lähtöjen kulmien olevan liikaa suorassa kulmassa, johon korjauksena määritettiin jakokappaleen lähtöjen suuntaaminen parempaan kulmaan.

Kuva 4. Havainnekuva letkujen jyrkästä kulmasta. (Jesse Karvinen 2019).

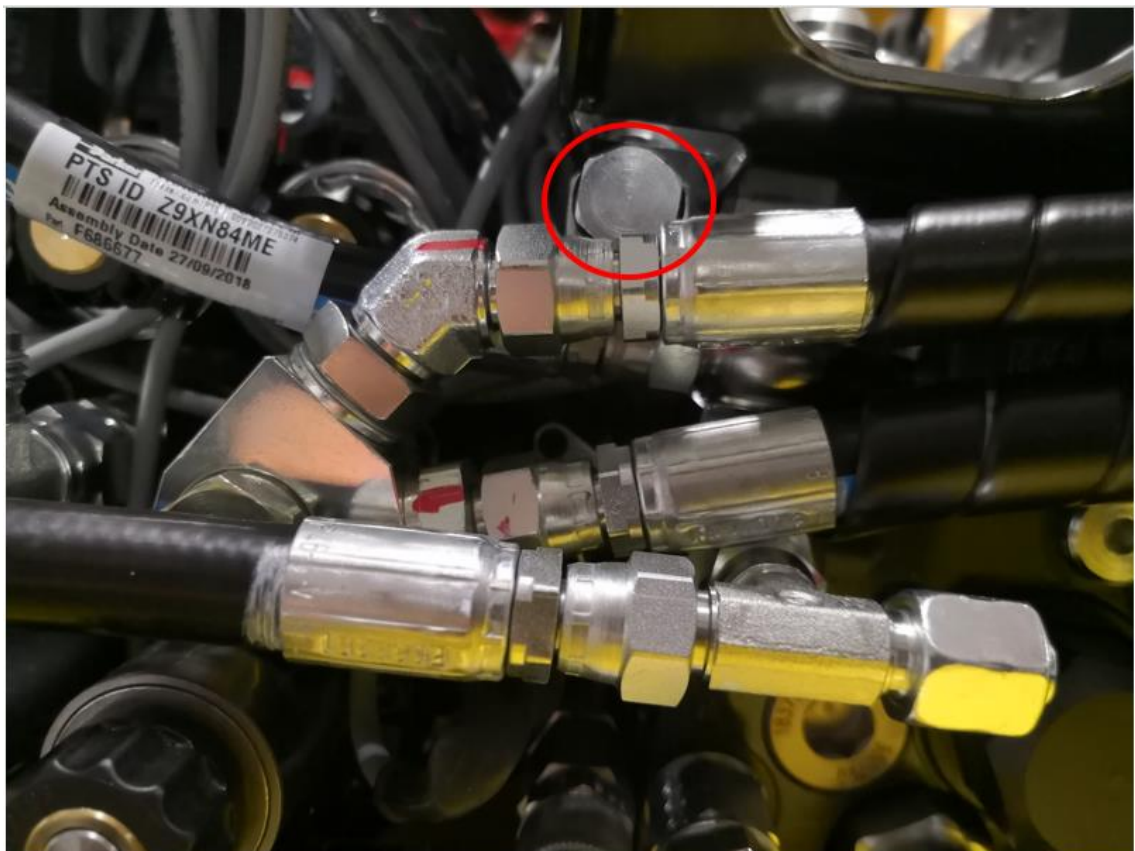
Yhdestä kouramallista ei henkilöille mahdollisesti vahinkoja aiheuttavia riskejä löytynyt, mutta korkeita pisteitä saaneita kohtia löytyi. Esimerkiksi kuvassa 5 ympyröidyn ketjunkiristuksen säätö on mahdotonta irrottamalla etuterien letkuja edessä. Tämä virhe aiheuttaa päänvaivaa loppuasiakkaalle. Korjaavaksi toimenpiteeksi päätimme etuterien suunnittelumuutoksen, johon sisältyy letkutuksen uudelleen miettiminen.

Kuva 5. Ympyröitynä ketjunkiristuksen säätö, joka mahdotonta säätää ilman letkun irrottamista. (Jesse Karvinen 2019).

Samat pisteet sai kuvassa 5 näkyvä alempi liitos, letku jää kantamaan T-liittimeen, jolloin paineet kytkettäessä ylemmän banjoliittimen on mahdollista löystyä

ja päästä vuotamaan. Myös tähän vaadittiin korjaavaksi toimenpiteeksi suunnitelumuutos, jolla saadaan letkutukset korjattua.

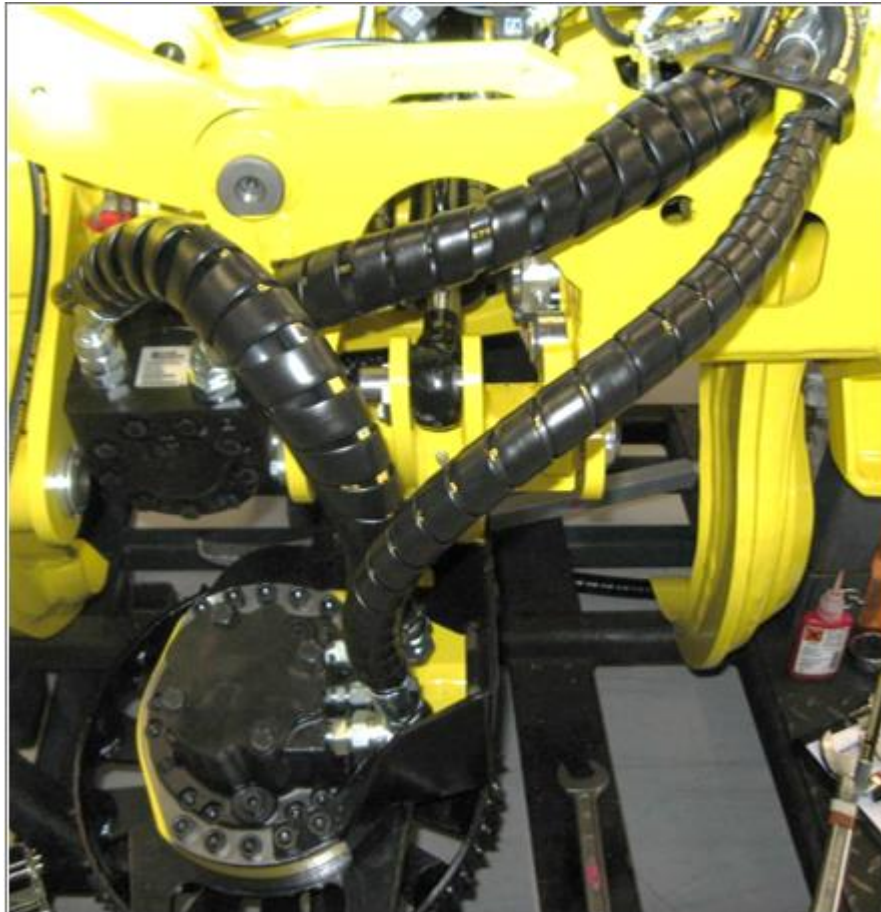
Toisesta kouramallista löytyi vain yksi suurempi riskikohta. Alasyöttömoottorien suojasta löytyi virhe, jonka johdosta ulompaa syöttömoottorin letkua ei saatu kiristettyä kunnolla. Ratkaisuna ongelmaan suojaa muokattaisiin niin, että työkalut mahtuvat kunnolla väliin, jotta letku saadaan kiristettyä kunnolla.

Kuva 6. Kuvaajaa lähempänä olevan letkun kiristys erittäin vaikeaa. (Jesse Karvinen 2019).

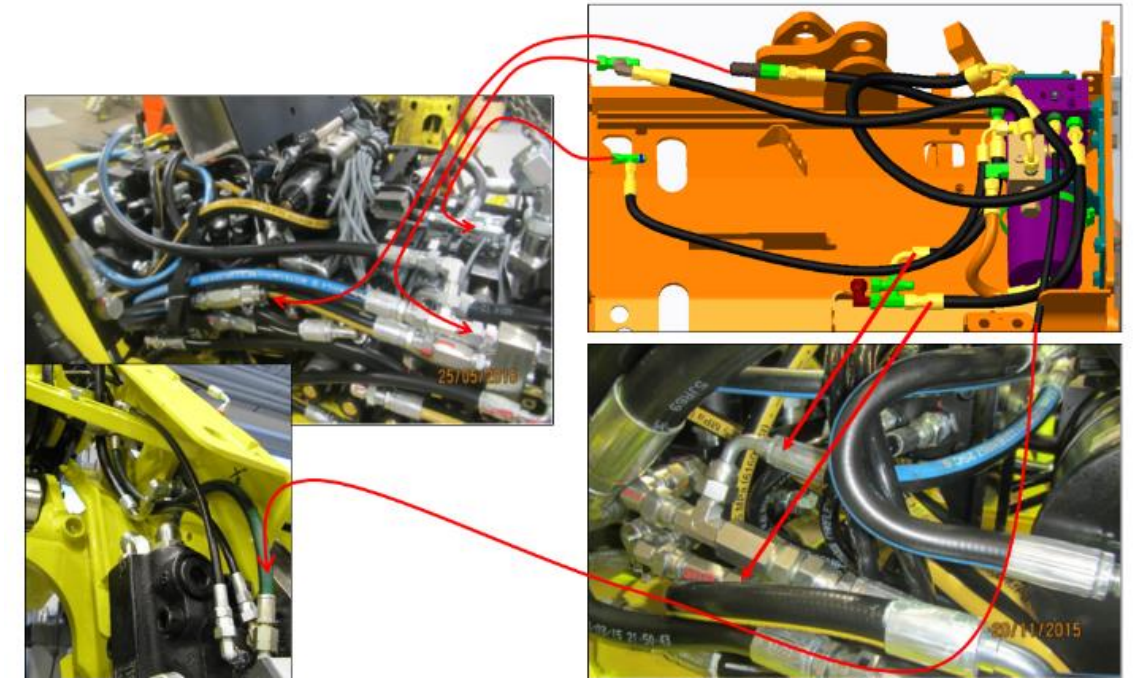
joita asennettiin neljä kappaletta. Levyjen tarkoitus on, että loppuasiakkaan on helppo poistaa tarvittaessa ylimääräisiä levyjä, jolloin värisuutin saadaan pidettyä suorassa jos harvesteripään runko vääntyy ja elää käytössä. Yksi suurimmista riskikohdista oli rasvavoitelun letkutusken työhjeen epäselvyys. Tämän seurauksena letkut oli usein vedetty väärää reittiä, jolloin suojen asentaminen ei viimeistelyssä onnistunut. Korjaavaksi toimenpiteeksi määritettiin työhjeiden uusiminen. Vanha työhje kuvassa 7.

Kuva 7. Vanhat työhjeet olivat erittäin epäselvät letkureitityksen suhteen. (Jesse Karvinen 2019).

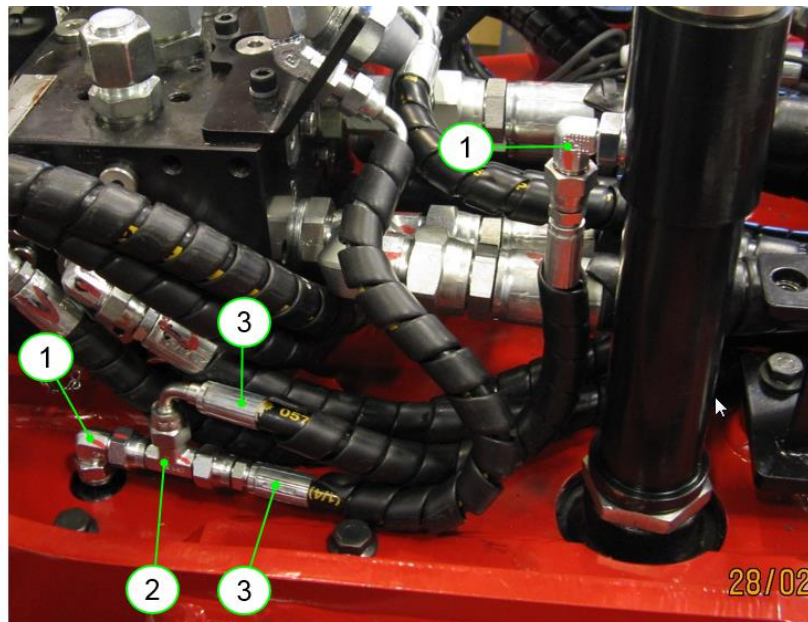
Viimeisestä kouramallista löytyi riskikohtia vähiten. Kaksi neljästä löydöksestä liitettiin ahtaisiin asennuspaikkoihin. Etuterien ja takaterien nipotus oli hankalaa johdettua ahtaista väleistä, joihin työkalut ei kunnolla mahtuneet. Takaterien korjauksiksi toimenpiteeksi saatiin nippojen asennus valmiiksi jo Outokummussa, sylinterien vielä ollessa irti. Etuterät siirrettiin osakoonnaksi, eli letkut asennettiin nippoihin jo ruuvipenkissä kiristyksen helpottamiseksi. Tästä selvittiin työohjetta päivittämällä. Kyseisessä mallissa löytyi myös ongelmakohta, jonka pisteraja ei ylittynyt, mutta lisättiin suunnittelumuutosta vaativalle listalle silti sen helppouden takia. Kuvassa 8 näkyvä liitin numero yksi korvattaisiin L-mallisella liittimellä, jolloin liittintä numero kaksi ei enää tarvittaisi, muutoksen seurauksena asennus helpottuisi huomattavasti.

Kuva 8. Kuva nykyisestä asennustavasta, johon haettiin suunnittelumuutos. (Jesse Karvinen 2019).
