## **MIRA-ULTRAÄÄNITOMOGRAFIN KÄYTTÖ JÄNNITETTYJEN SILTOJEN TUTKIMUKSIIN**

Tuomo Koskela  
Opinnäytetyö  
Kevät 2011  
Rakennustekniikka / YAMK  
Oulun seudun ammattikorkea-  
koulu

Title of thesis: THE USE OF ULTRASONIC TOMOGRAPHY MIRA IN STUDIES OF PRESTRESSED BRIDGES

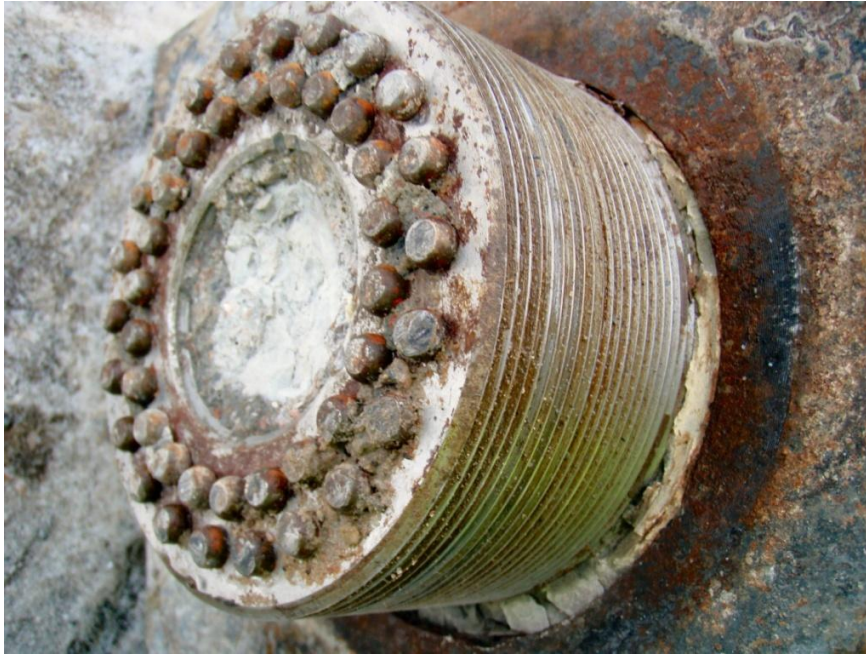
Saimaan kanavan ylittävä Mälkiän silta purettiin talvella 2008–2009. Silta oli tyypiltään myös jännitetty betoninen jatkuva kotelopalkkisilta. Ennen purkua tehdyissä silmämääräisissä tarkastuksissa jännitetyt palkit oli todettu hyväkuntoisiksi. Purkutyön aikana palkkien jänneteräkset, ankkurit ja poikkijänteet tutkittiin. Pituussuuntaisten jänteiden suojaputkien injektointi oli osittain epäonnistunut. Suojaputkiin oli jäänyt tyhjätiloja, ja jänneteräkset vastasivat suojaputken kuoreen. Vuotavan saumalaitteen kautta ankkurialueelle oli päässyt liukkauden torjunnassa käytettyjä klorideja. Yhden ankkurin sisällä jännelankojen pinnassa todettiin vakavia kloridien aiheuttamia ruostumisvaurioita ja jo alkavia syöpymiä (kuva 5). (11.)

*KUVA 5. Ruostumisvaurioita ankkurissa, Mälkiän silta (11)*

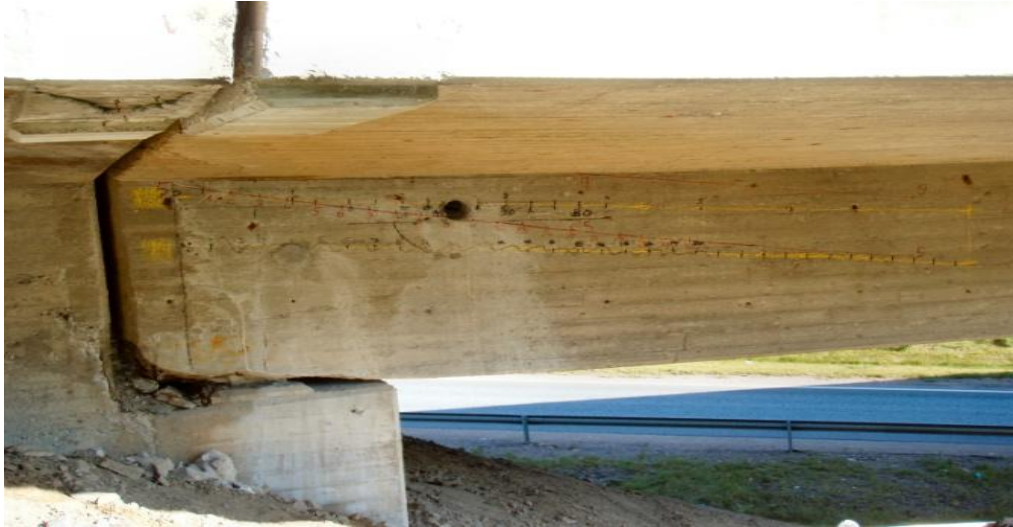
*KUVA 9. Rakenne on avattu timanttikorauksella, Lieviön silta*

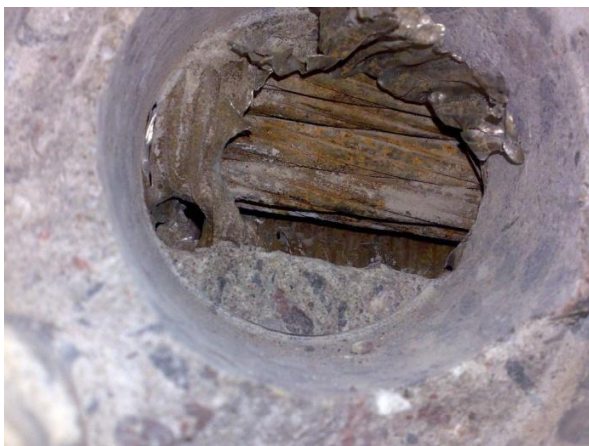
Useimmissa tutkimusprojektiin kuuluneissa 10 sillassa suojaputkien injektointi oli onnistunut tyydyttävästi, mutta ei yhdessäkään täydellisesti. Yleisenä havaintona oli, että suojaputken koko on liian pieni verrattuna jännekaapeleiden vaatimaan tilaan. Näin injektointimassalle on jäänyt vain hyvin vähän tilaa (yleensä 1–5 mm :n kerros). Tämä on vaikuttanut myös injektoinnin onnistumiseen. Lisäksi jänneteräksät siirtyvät jännityksen voimasta suojaputken toiseen reunaan. Terästen kosketus suojaputkeen mahdollistaa korroosion käynnistymisen (tyhjätila, kosteus). Yhdessä tutkituista kohteista suojaputken injektointi puuttui kokonaan avatusta kohdasta (kuva 10).

*KUVA 10. Injektointimassa puuttuu kokonaan suojaputkesta*

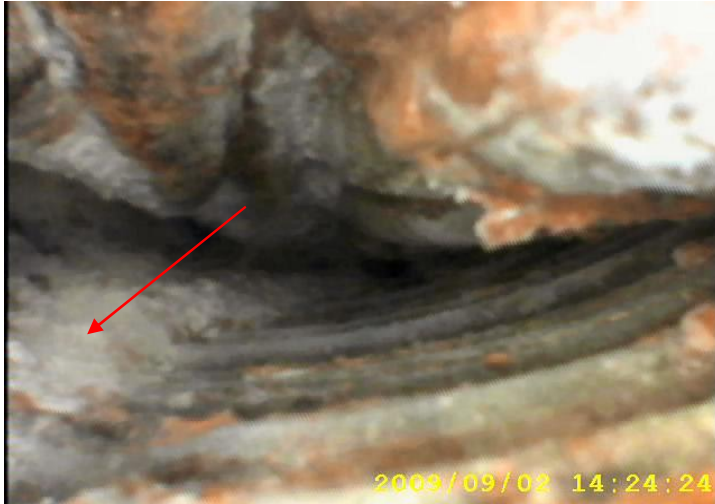
Suojaputki avattiin taltalla ja todettiin, että injektointimassa puuttui kokonaan. Suojaputki oli sisältä kuiva. Sitä tutkittiin myös endoskoopin avulla noin 1 metrin matkalla sillan aukkoon päin. Endoskoopin päässä oli kamera, ja sillä otetuissa kuvissa näkyy kalkkikertymiä putkessa (kuva 12). Kalkkikertymä voi viitata siihen, että putkeen on päässyt ulkopuolelta kosteutta.

*KUVA 12. Kalkkia suojaputken pohjalla*

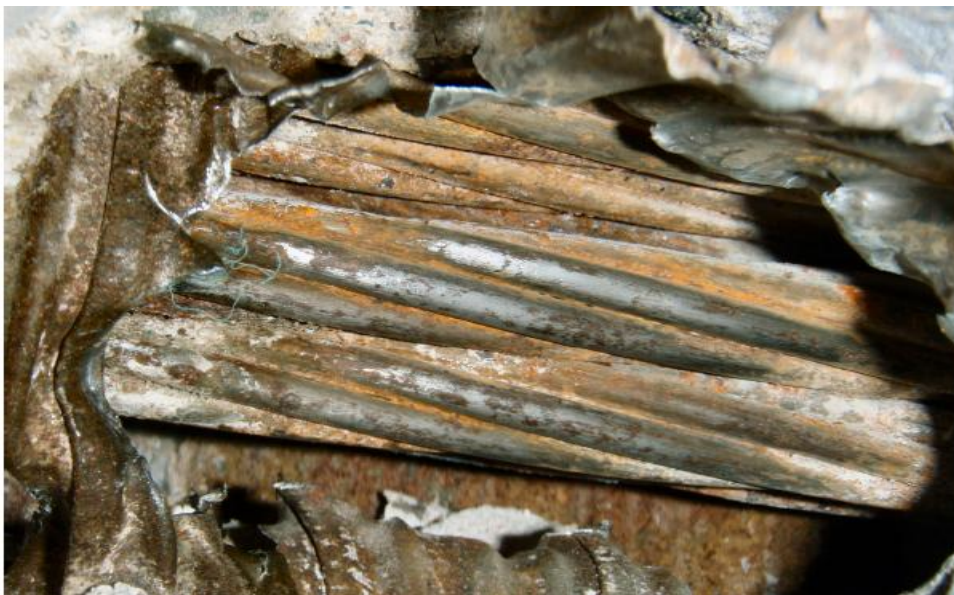
Jänneteräket ovat punoksia, joiden halkaisija on noin 15 mm. Punos koostuu  $\varnothing$  4 mm:n langoista. Työvirheen vuoksi teräksiltä puuttuu injektointimassan antama korroosiosuoja ja toiminta on myös rakenteellisesti puutteellista, sillä voiman siirto toimii vain ankkureiden kautta. Säikeiden pinnoissa todettiin voimakasta ruostumista ja jo vähäisiä syöpymiäkin. Korroosioaste oli ennen puhdistusta 3A ja puhdistuksen jälkeen myös 3A (kuva 13).

*KUVA 13. Jänneterästen korroosioaste puhdistettuna 3A*

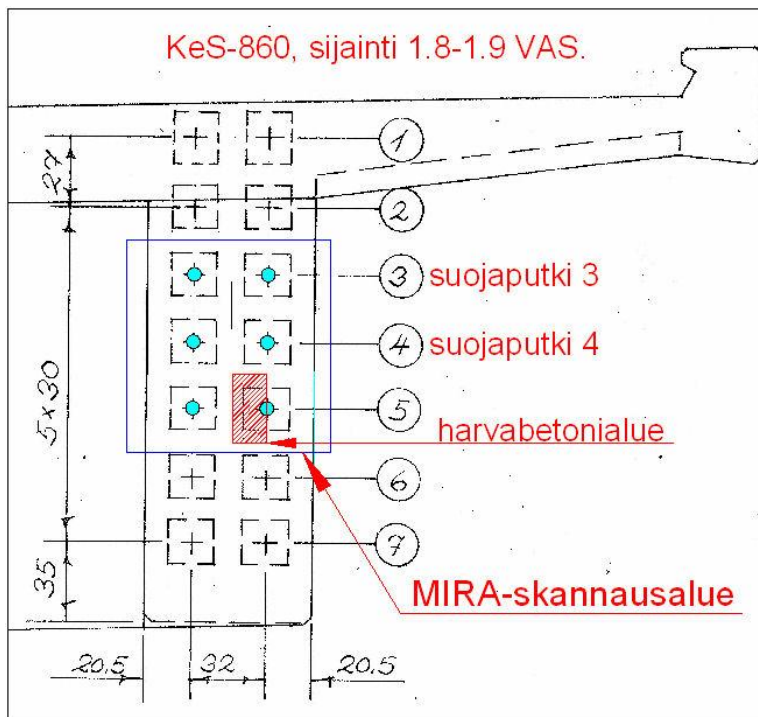
MIRA-tutkimuksen perusteella tutkituissa suoja-putkissa ei havaittu voimakkaita jatkuvia heijastuksia, jotka viittaisivat injektointin epäonnistumiseen. SP4:n kohdalla todettiin yksittäinen voimakas heijastus noin 1400–1800 mm ankkurin päästä. SP5:n kohdalla lähellä ankkureita oli voimakkaita yksittäisiä heijastuksia, mitkä viittaavat harvavaluun ankkureiden välialueilla (kuva 11).

KUVA 11. Todennäköinen harvavalukohta ankkureiden välialueilla

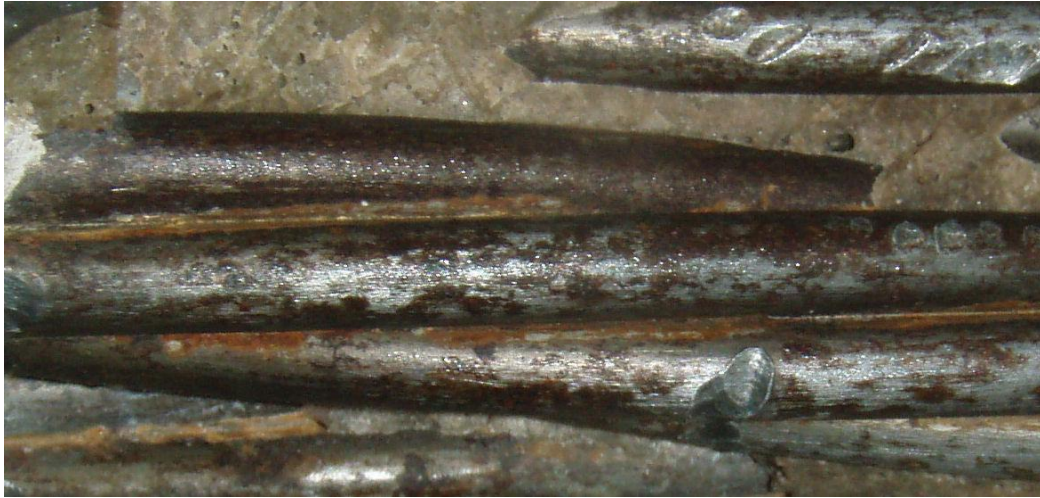
Rakenteen avaus tehtiin noin 1,8 metriä palkin päästä SP3:n kohdalta. Suoja-putki oli vähän päältä ruosteessa, injektointimassa oli hyvin kiinni jänteissä ja suoja-putkessa. Massan paksuus suoja-putken ja jänteiden välillä oli hyvin pieni (~3 mm). Jänteiden tyyppi oli muutettu rakennusvaiheessa ja käytetty jännetyyppi oli todennäköisesti 44 x Ø 6 mm BBRL ST 150/170. Jänneterästen pinnoissa oli kohtalaisesti ruostetta ja jo vähän syöpymiäkin, ruostumisaste ennen puhdistusta 2 ja puhdistuksen jälkeen 3A (kuva 12).

*KUVA 12. Ruostetta ja syöpymiä jänneteräksissä*

Korroosion syy ei selvinnyt tutkimuksissa. Mahdollisesti vauriot ovat syntyneet rakennusvaiheessa. Vaurioiden vakavuus edellyttää kuitenkin lisätutkimuksia. Ankkurialueilta otetuissa betonijauhenäytteissä ei todettu klorideja.

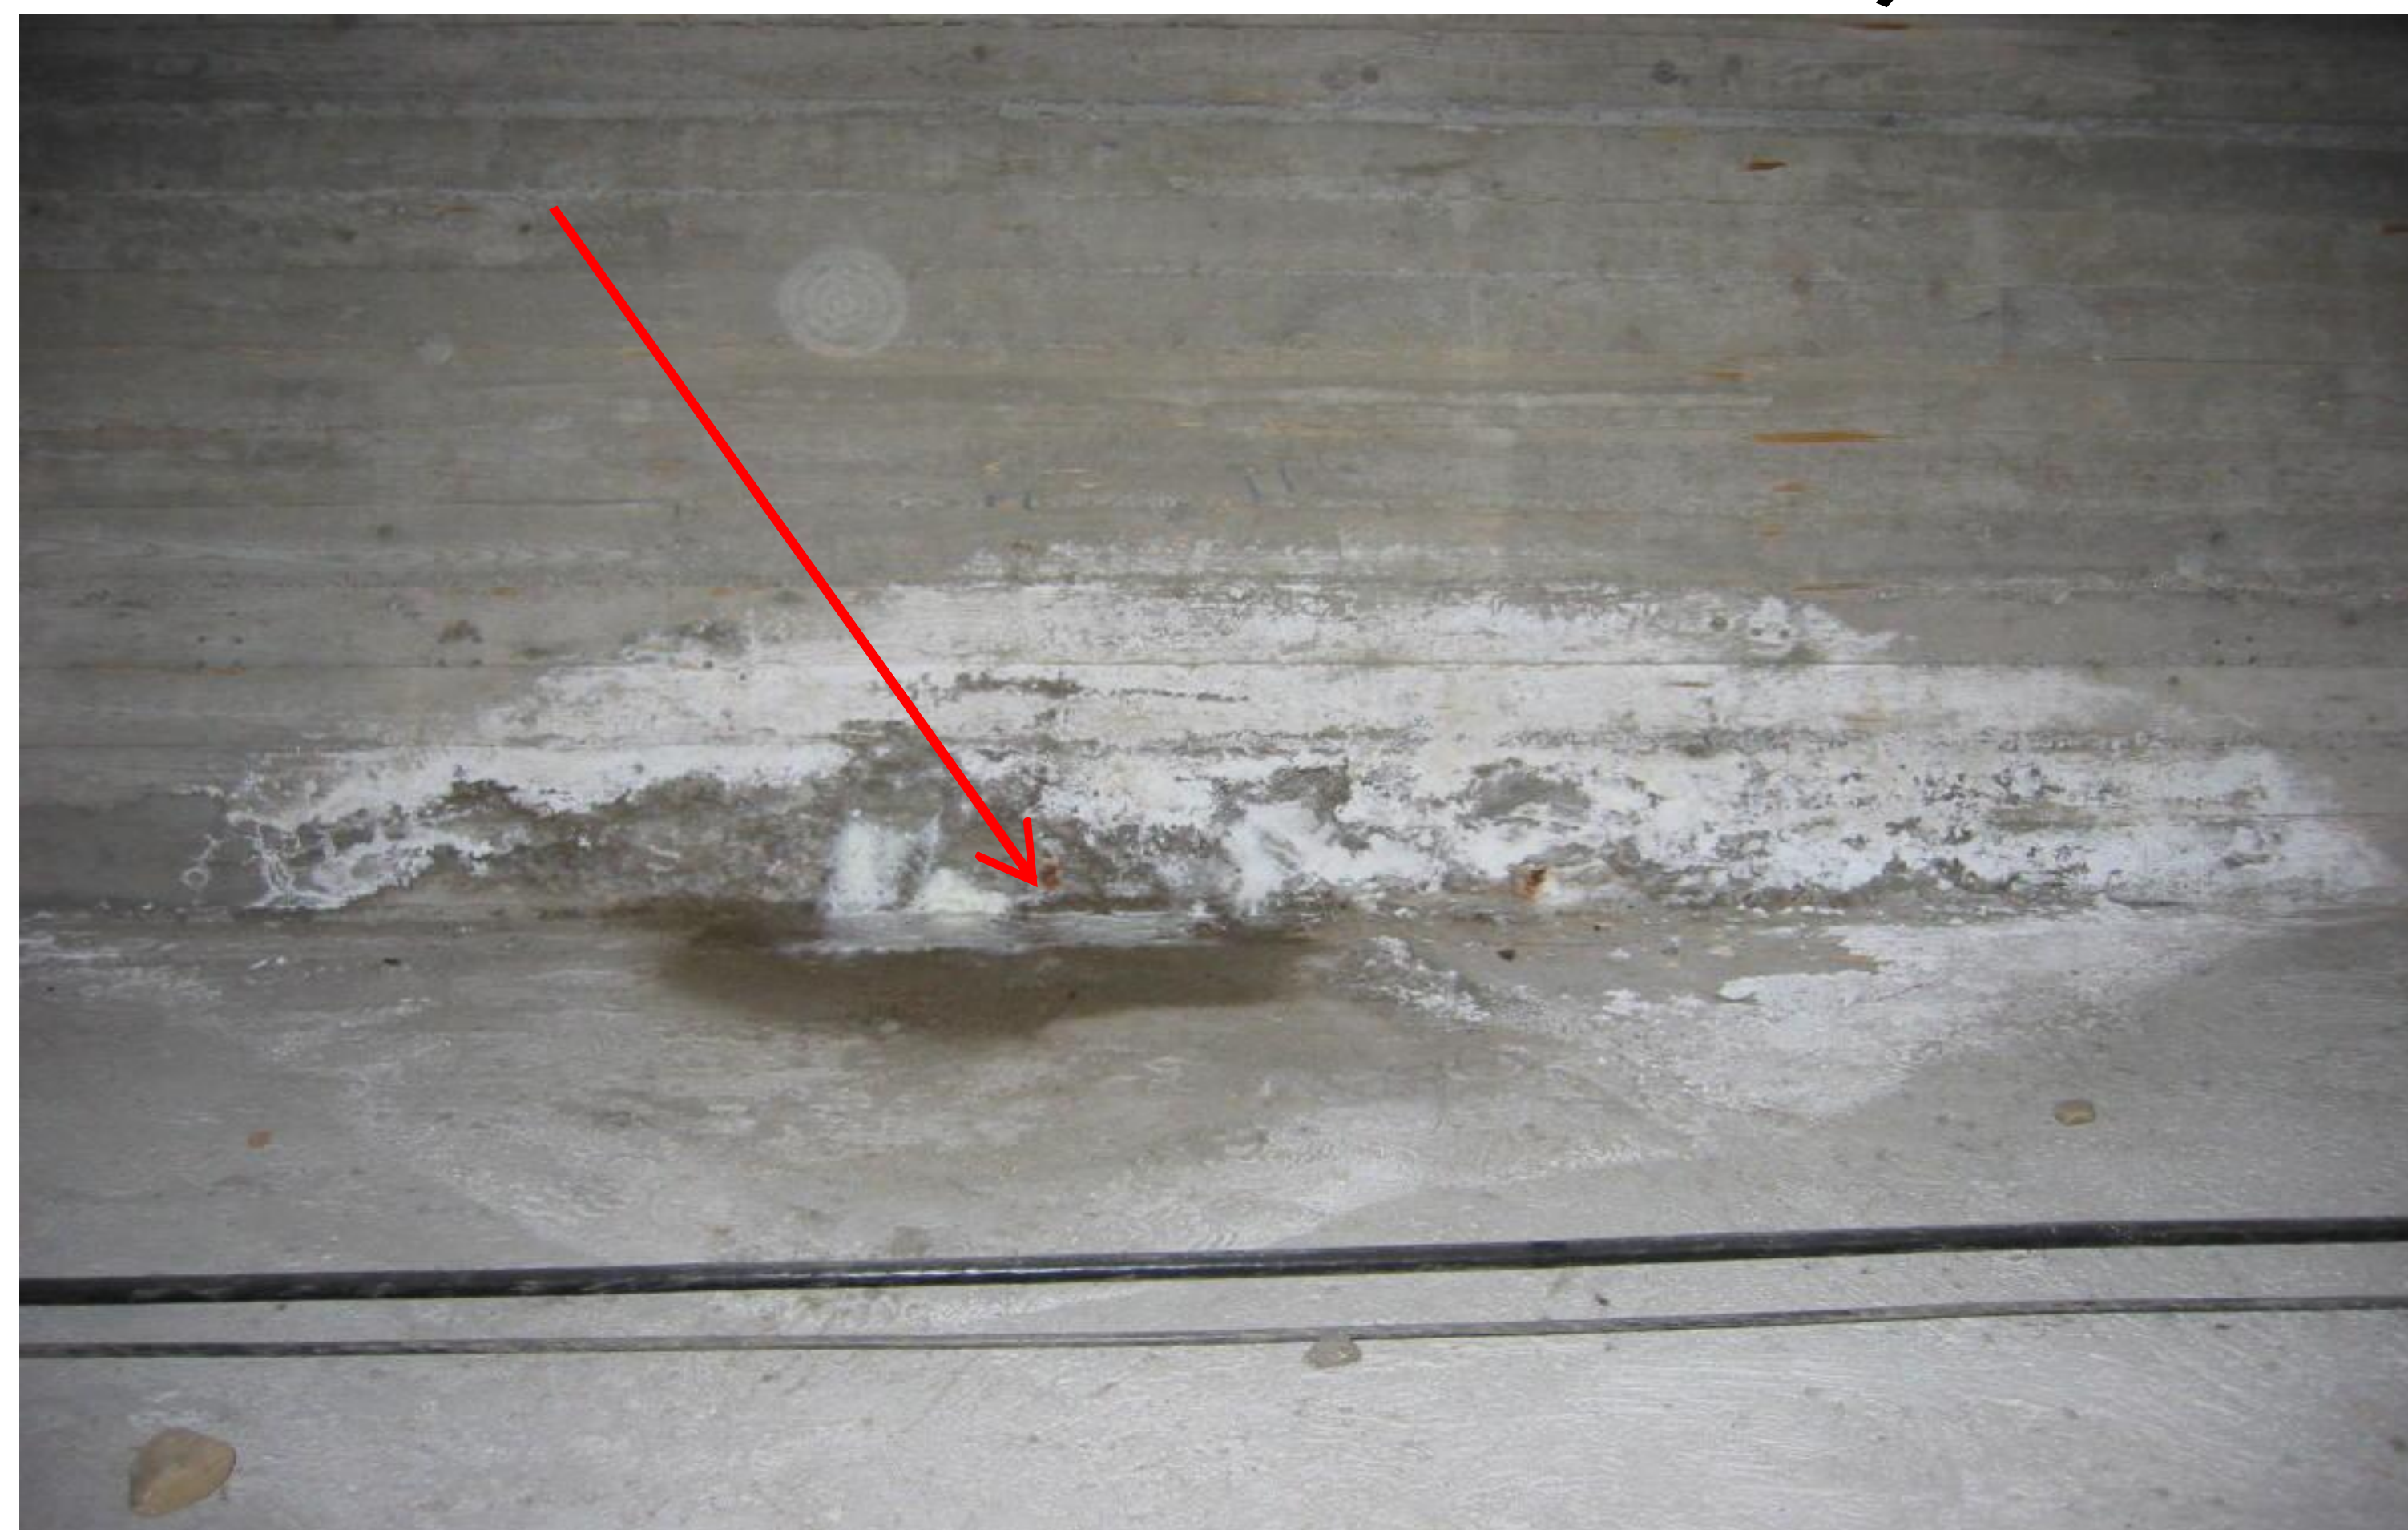
KUVA 1. VESIVUOTO SUOJAPUTKEN KOHDALLA KOTELOPALKISSA

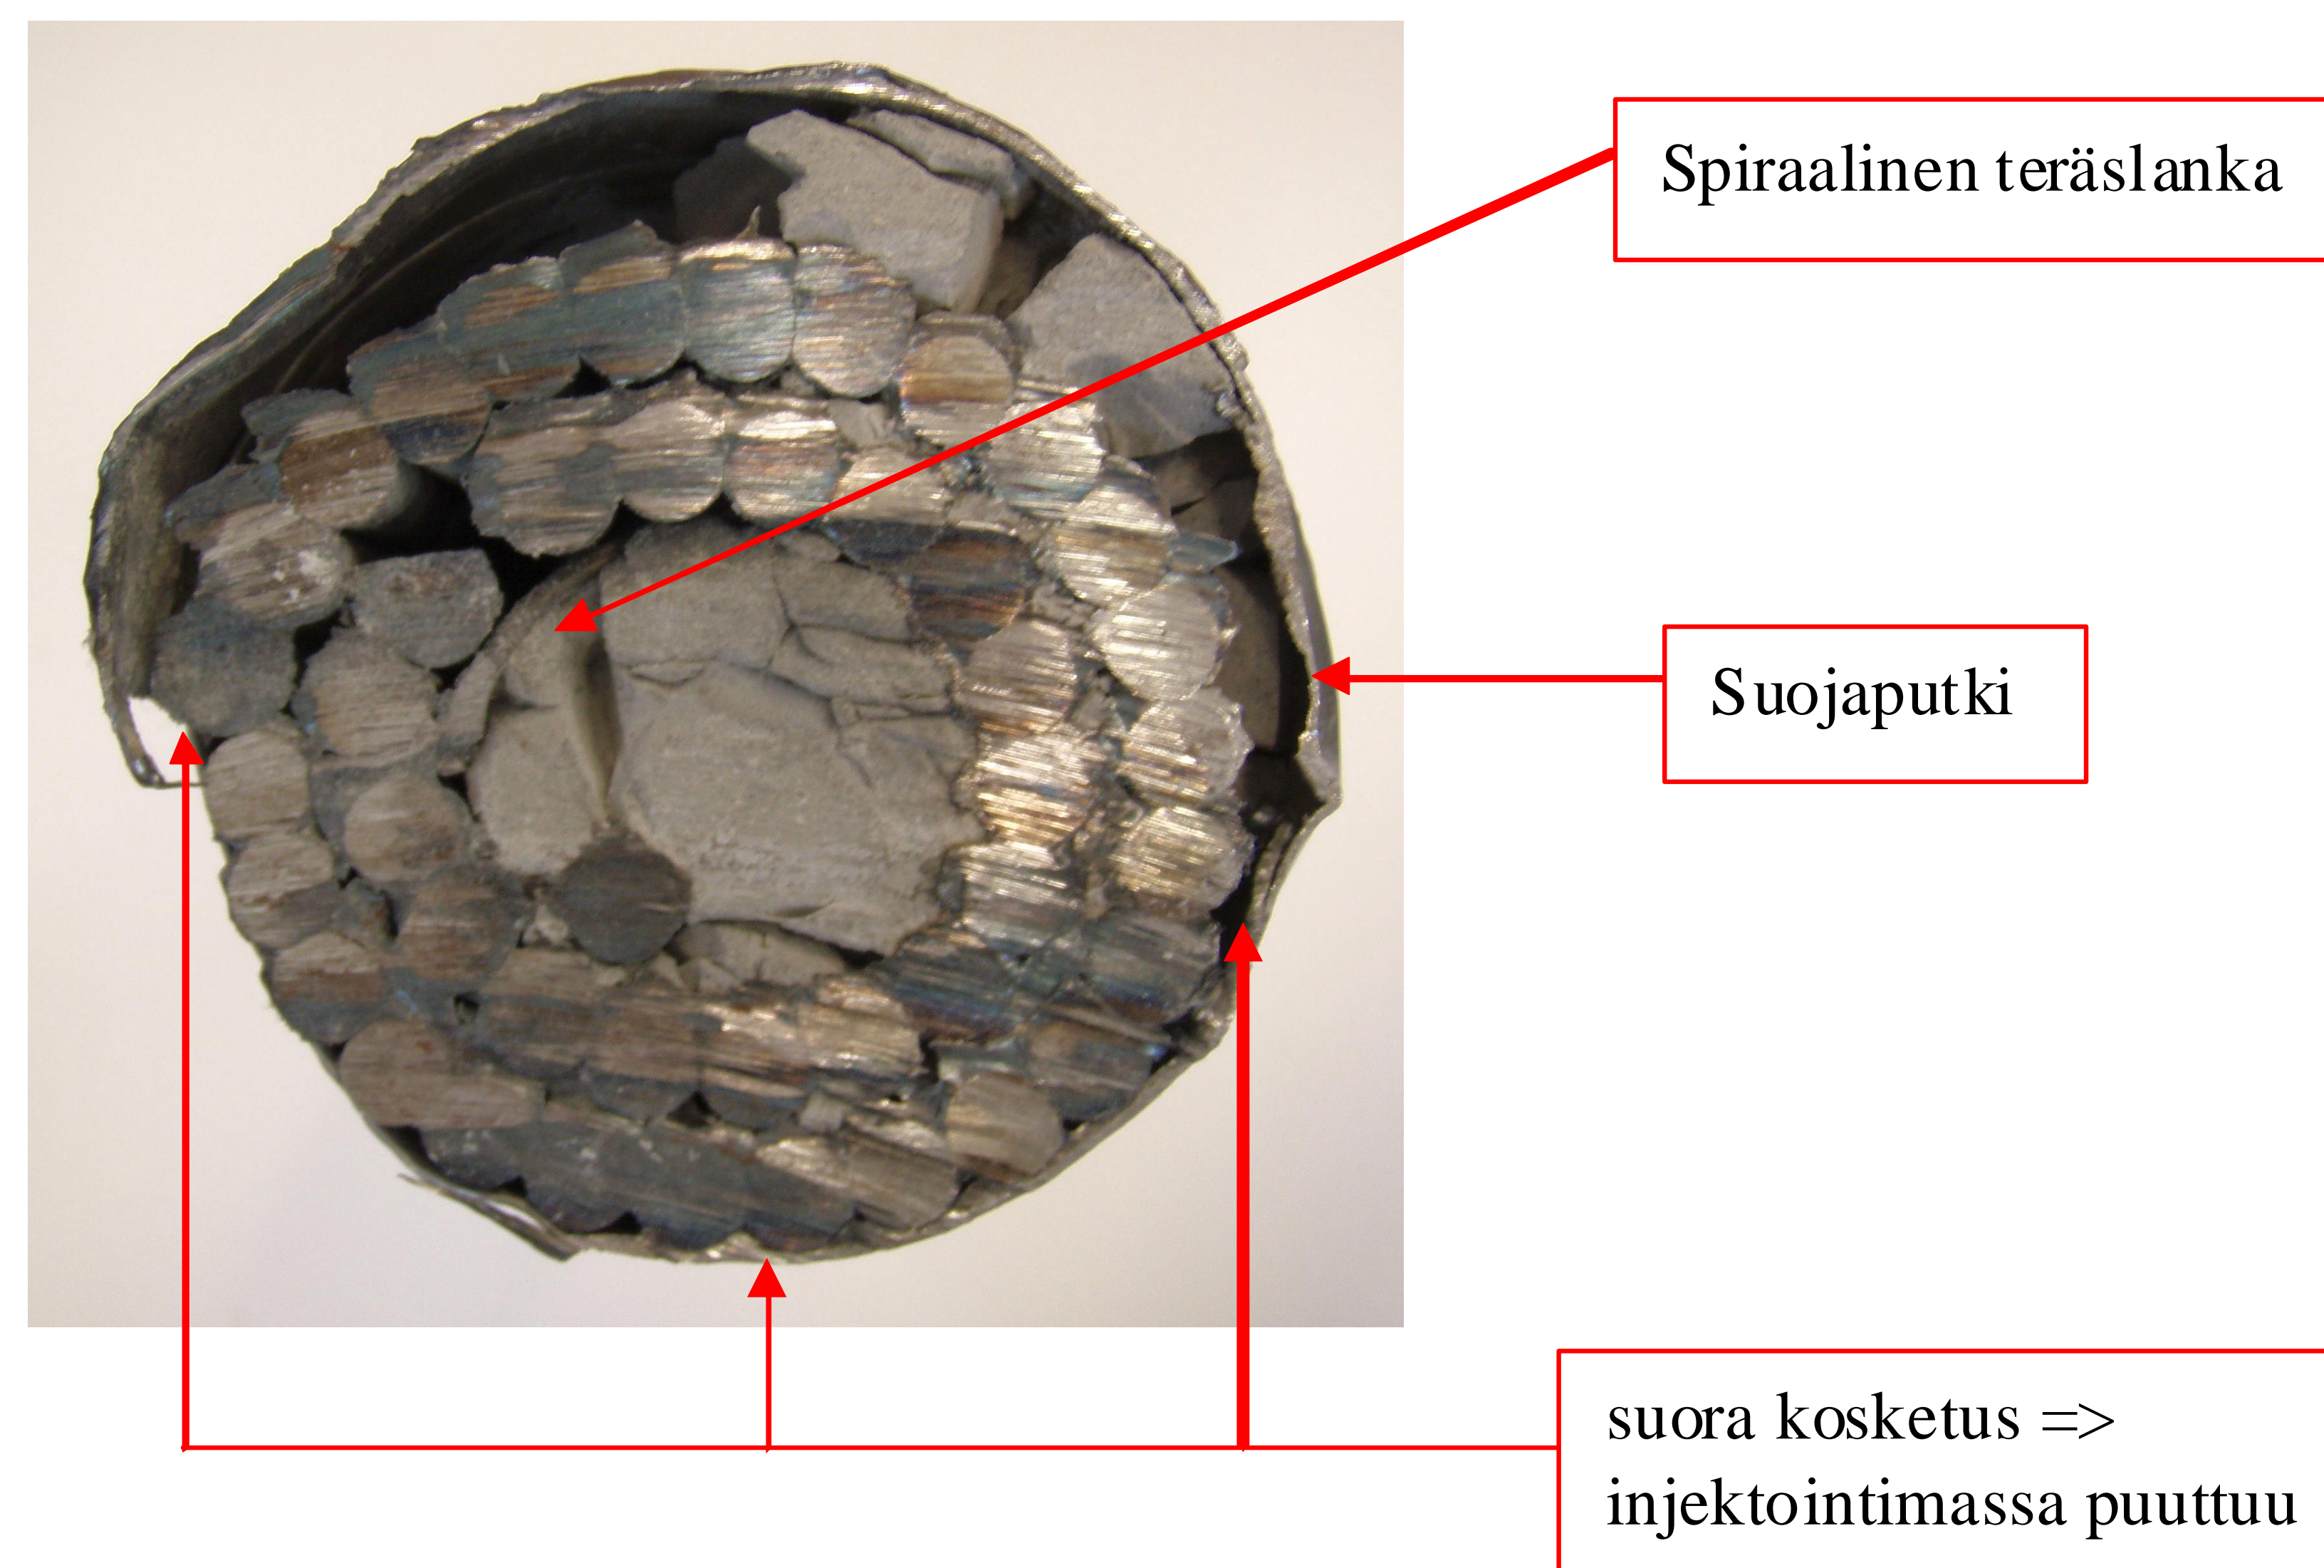
KUVA 2. EPÄONNISTUNUT INJEKTOINTI

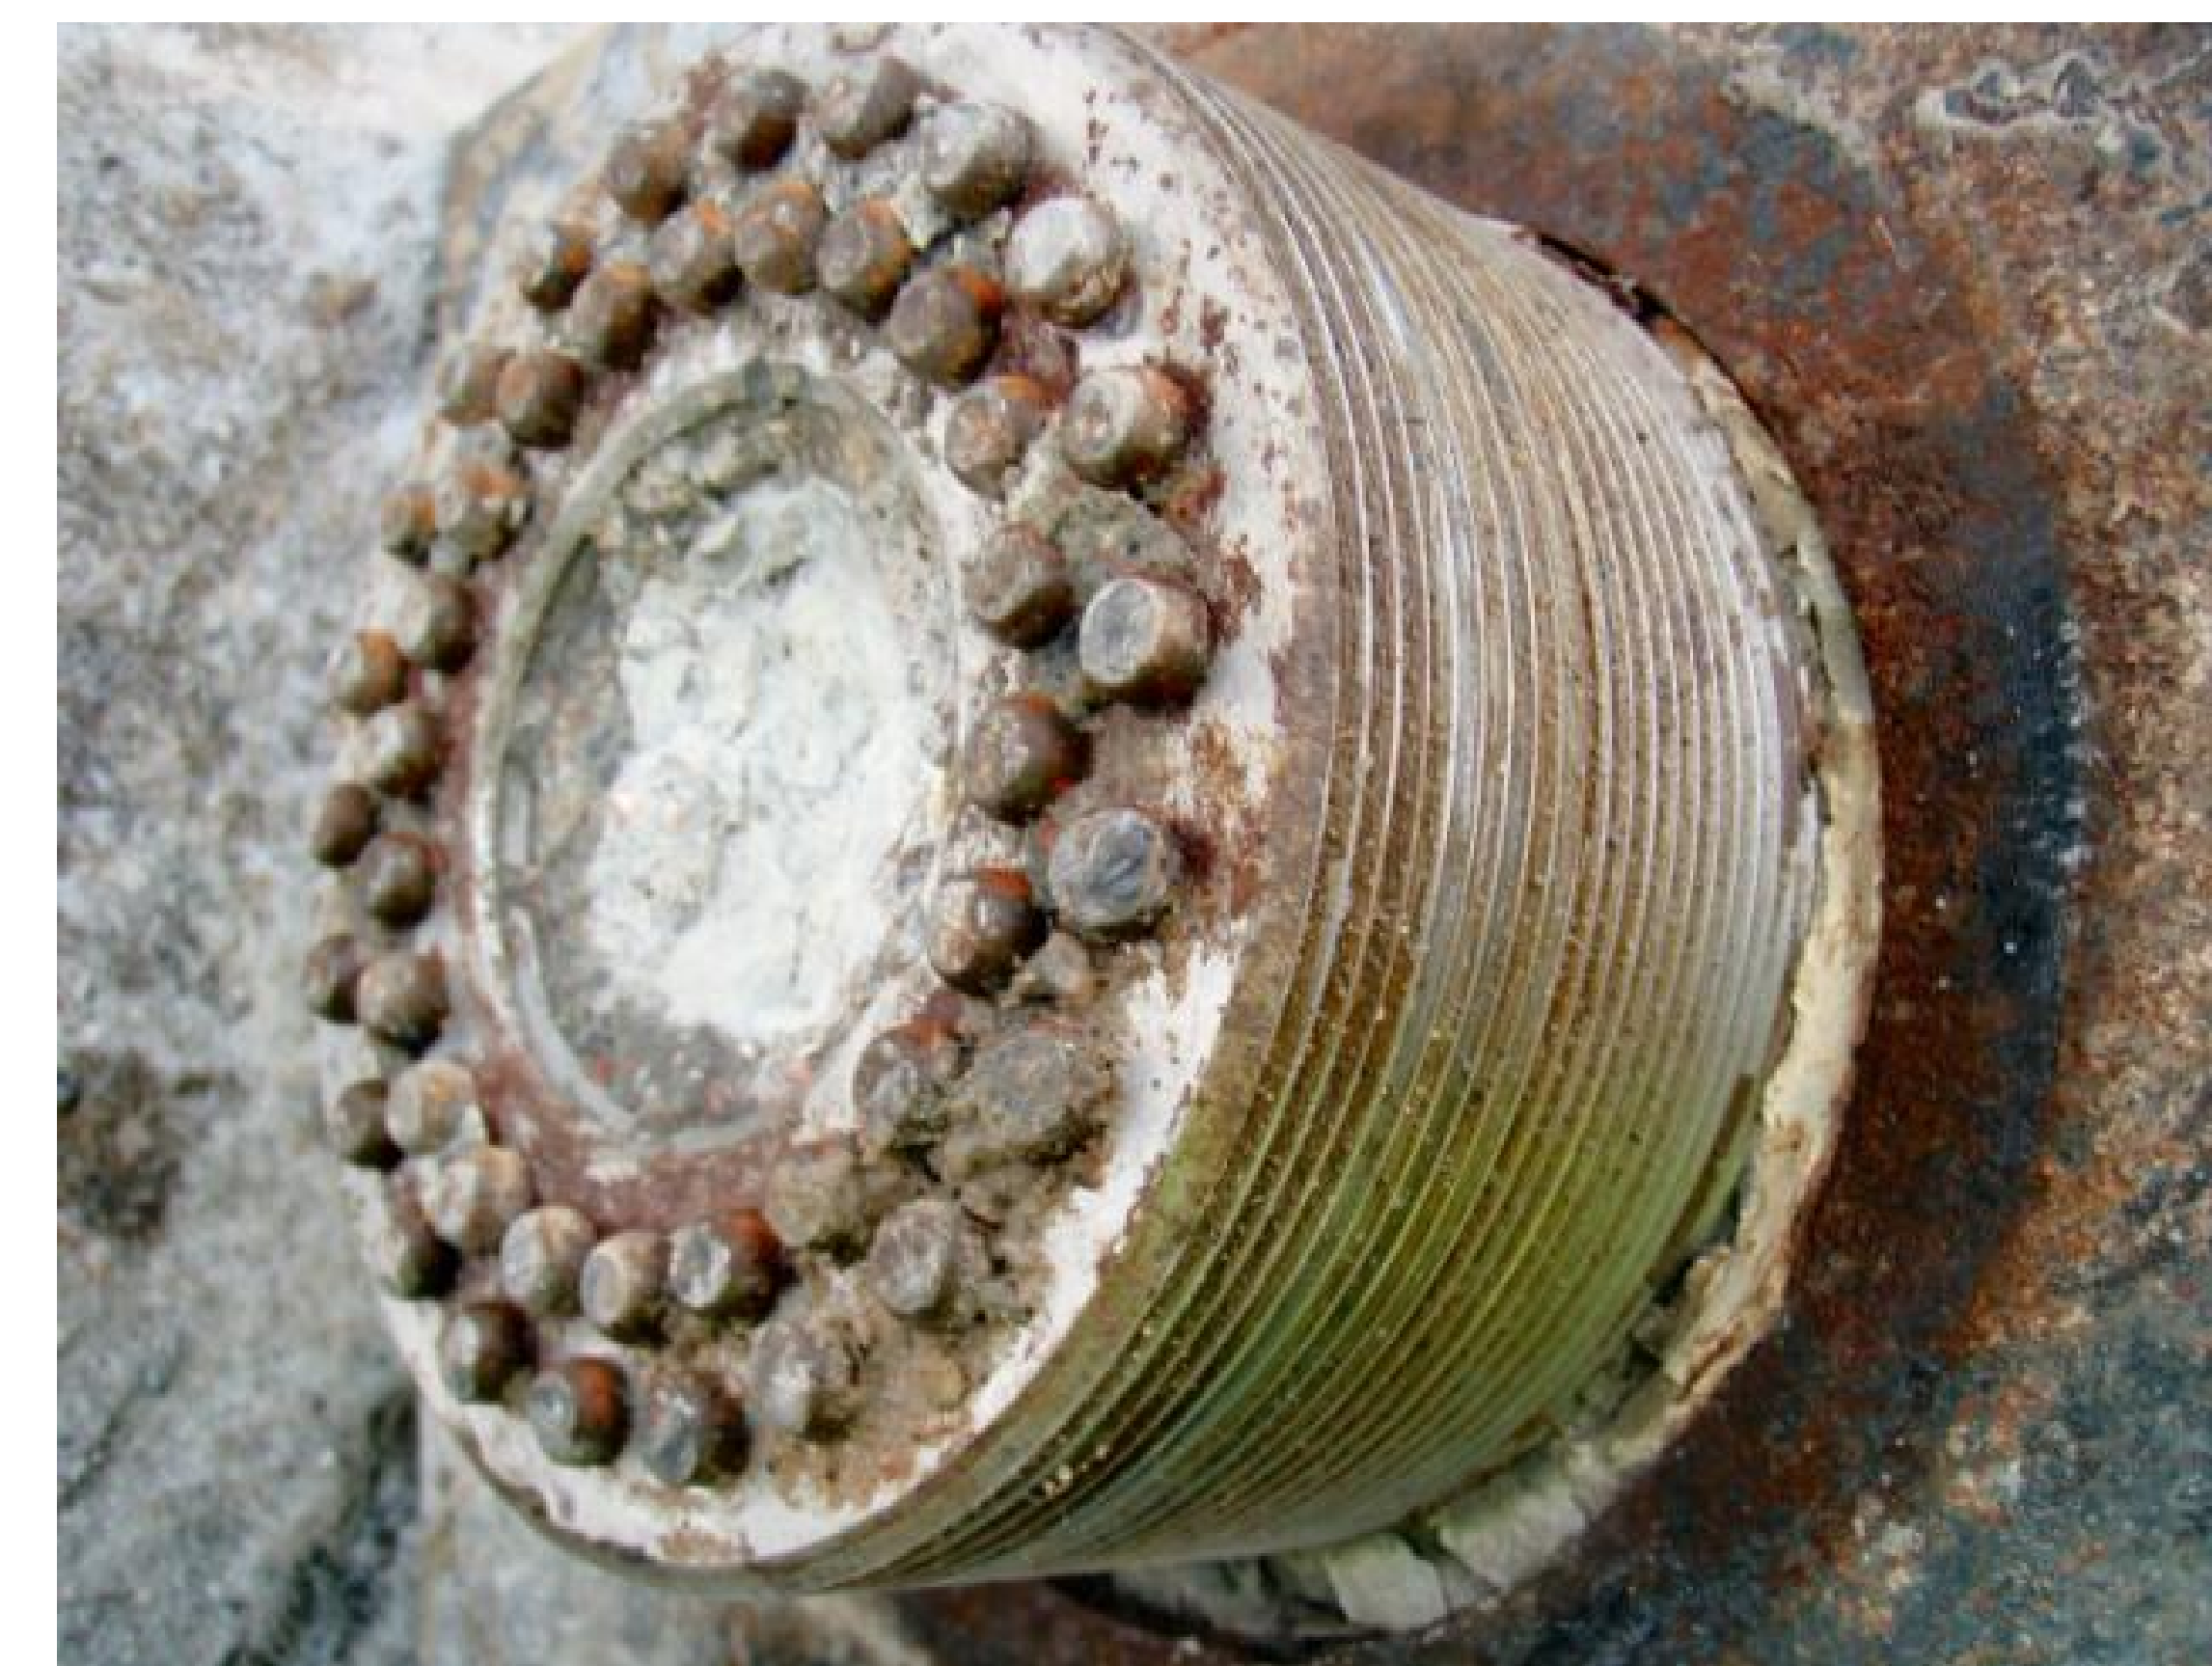
KUVA 3. RUOSTUNUT ANKKURI

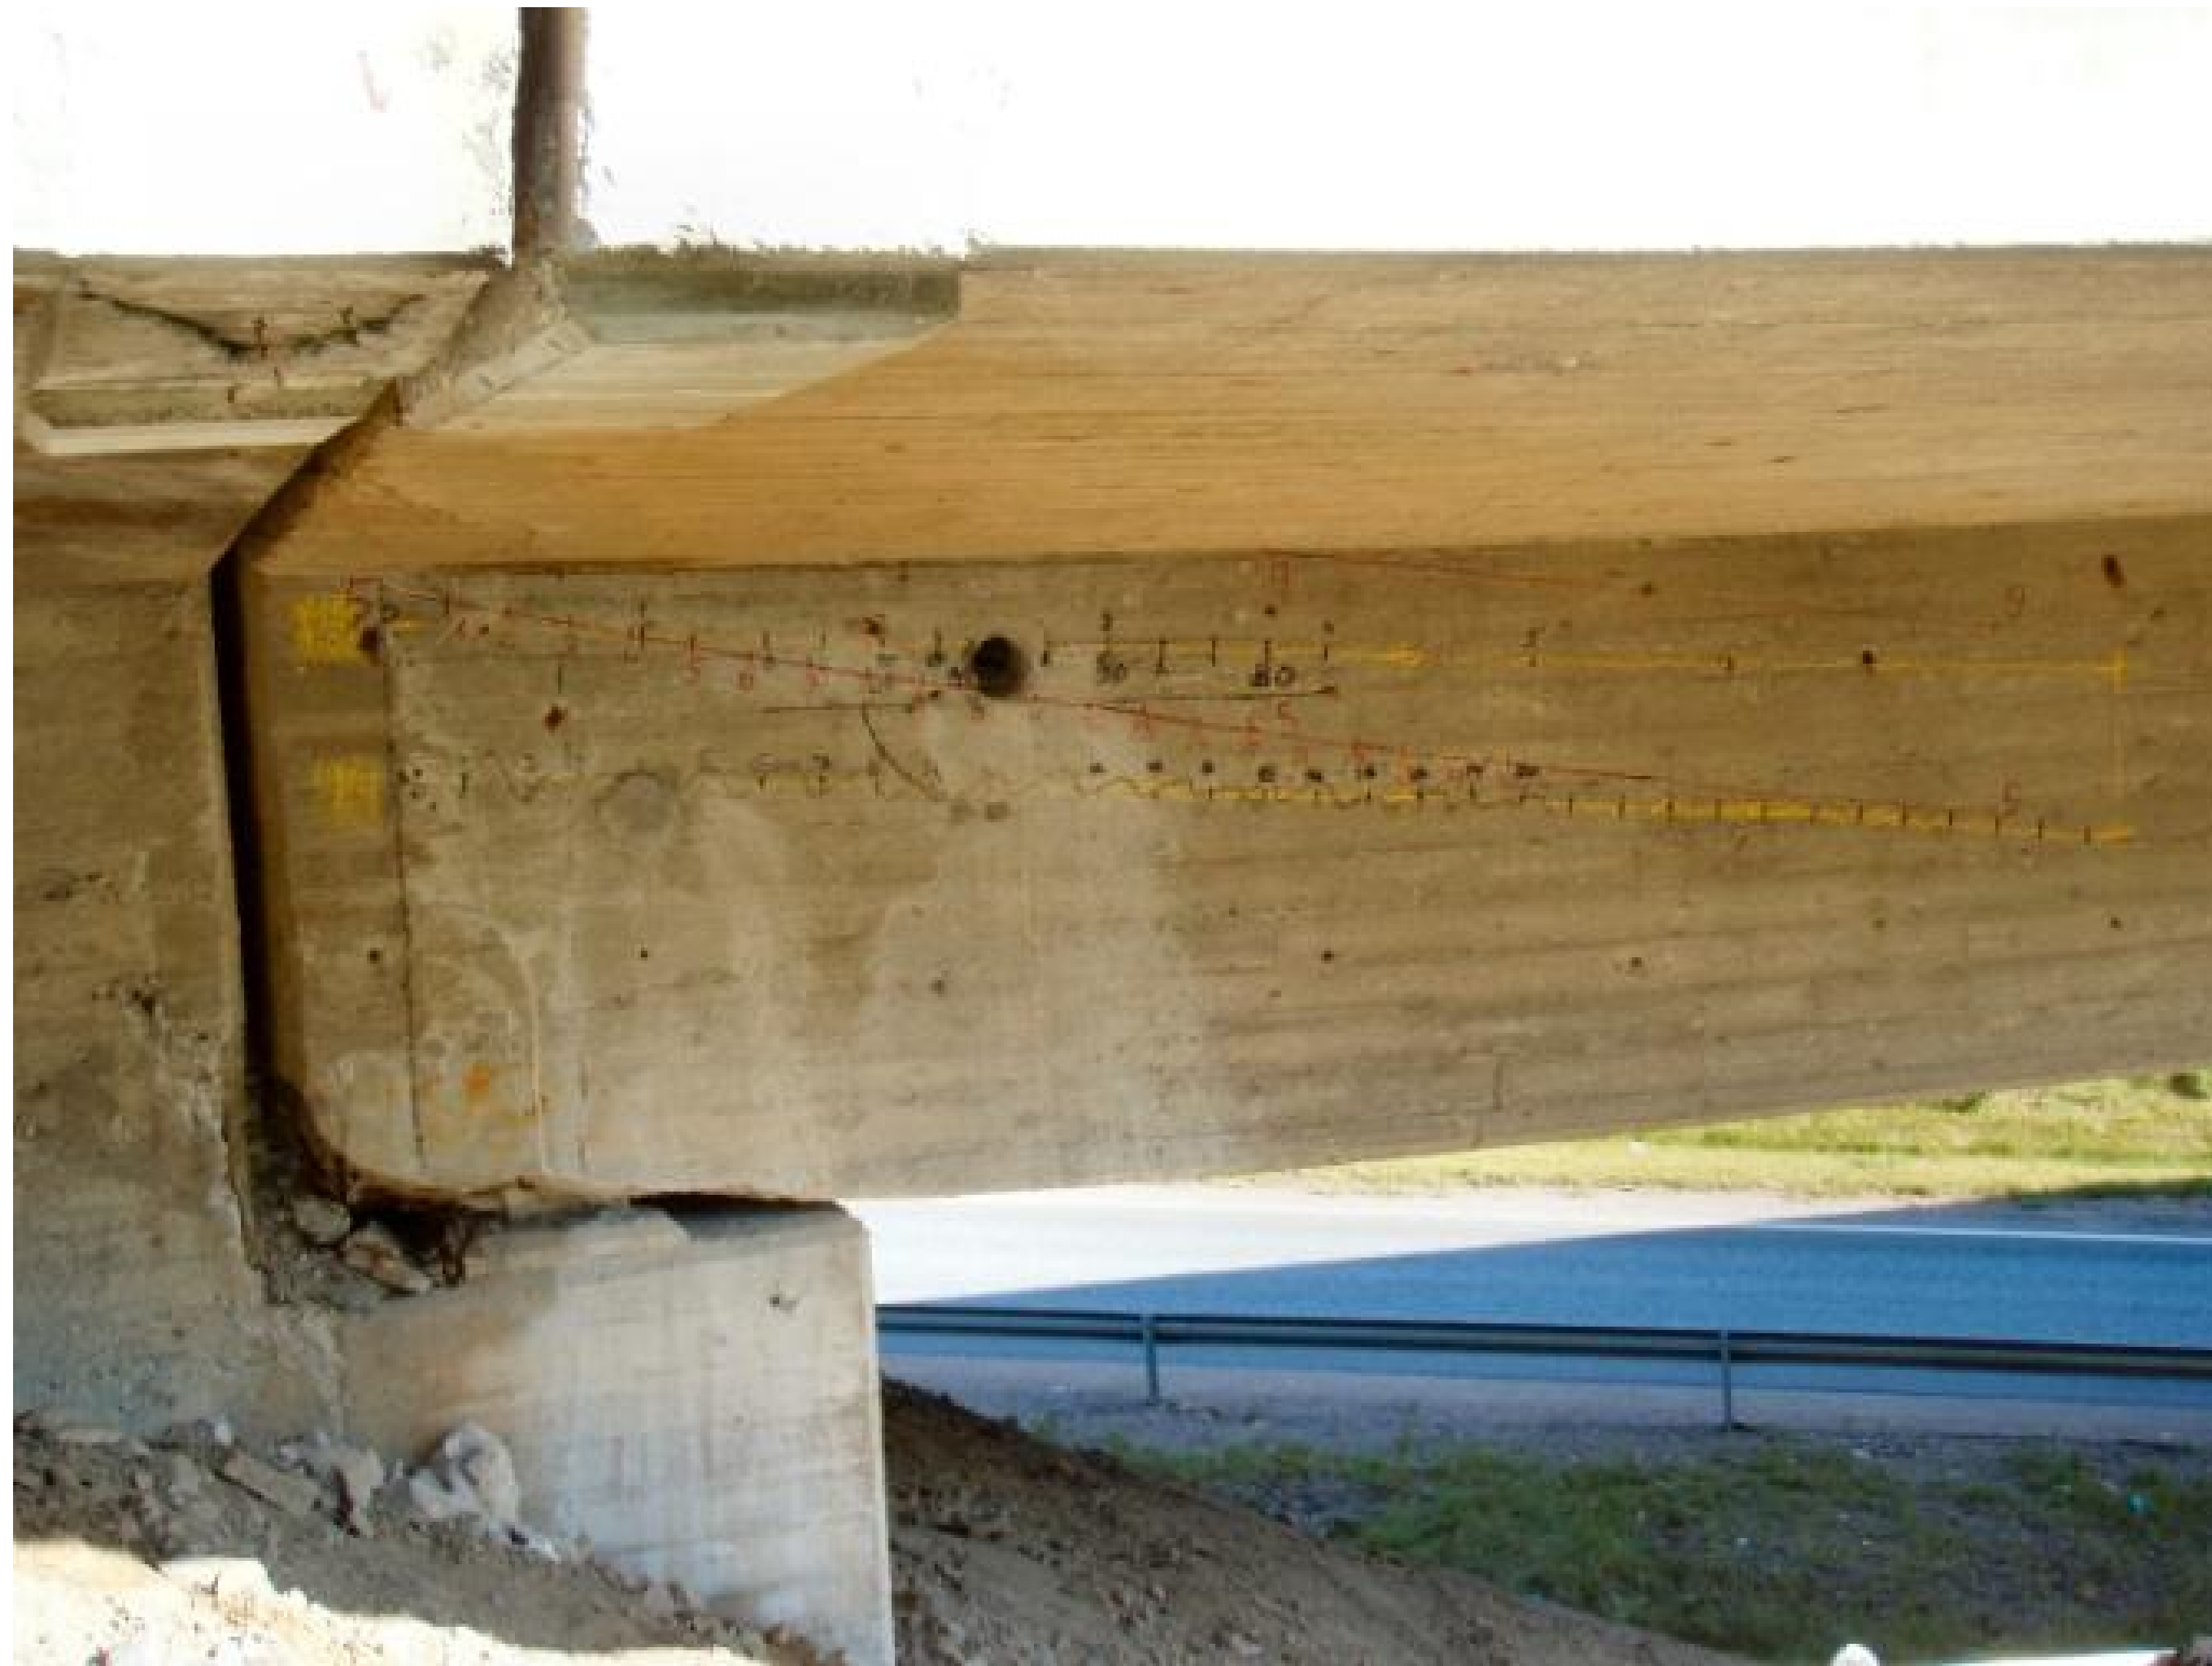
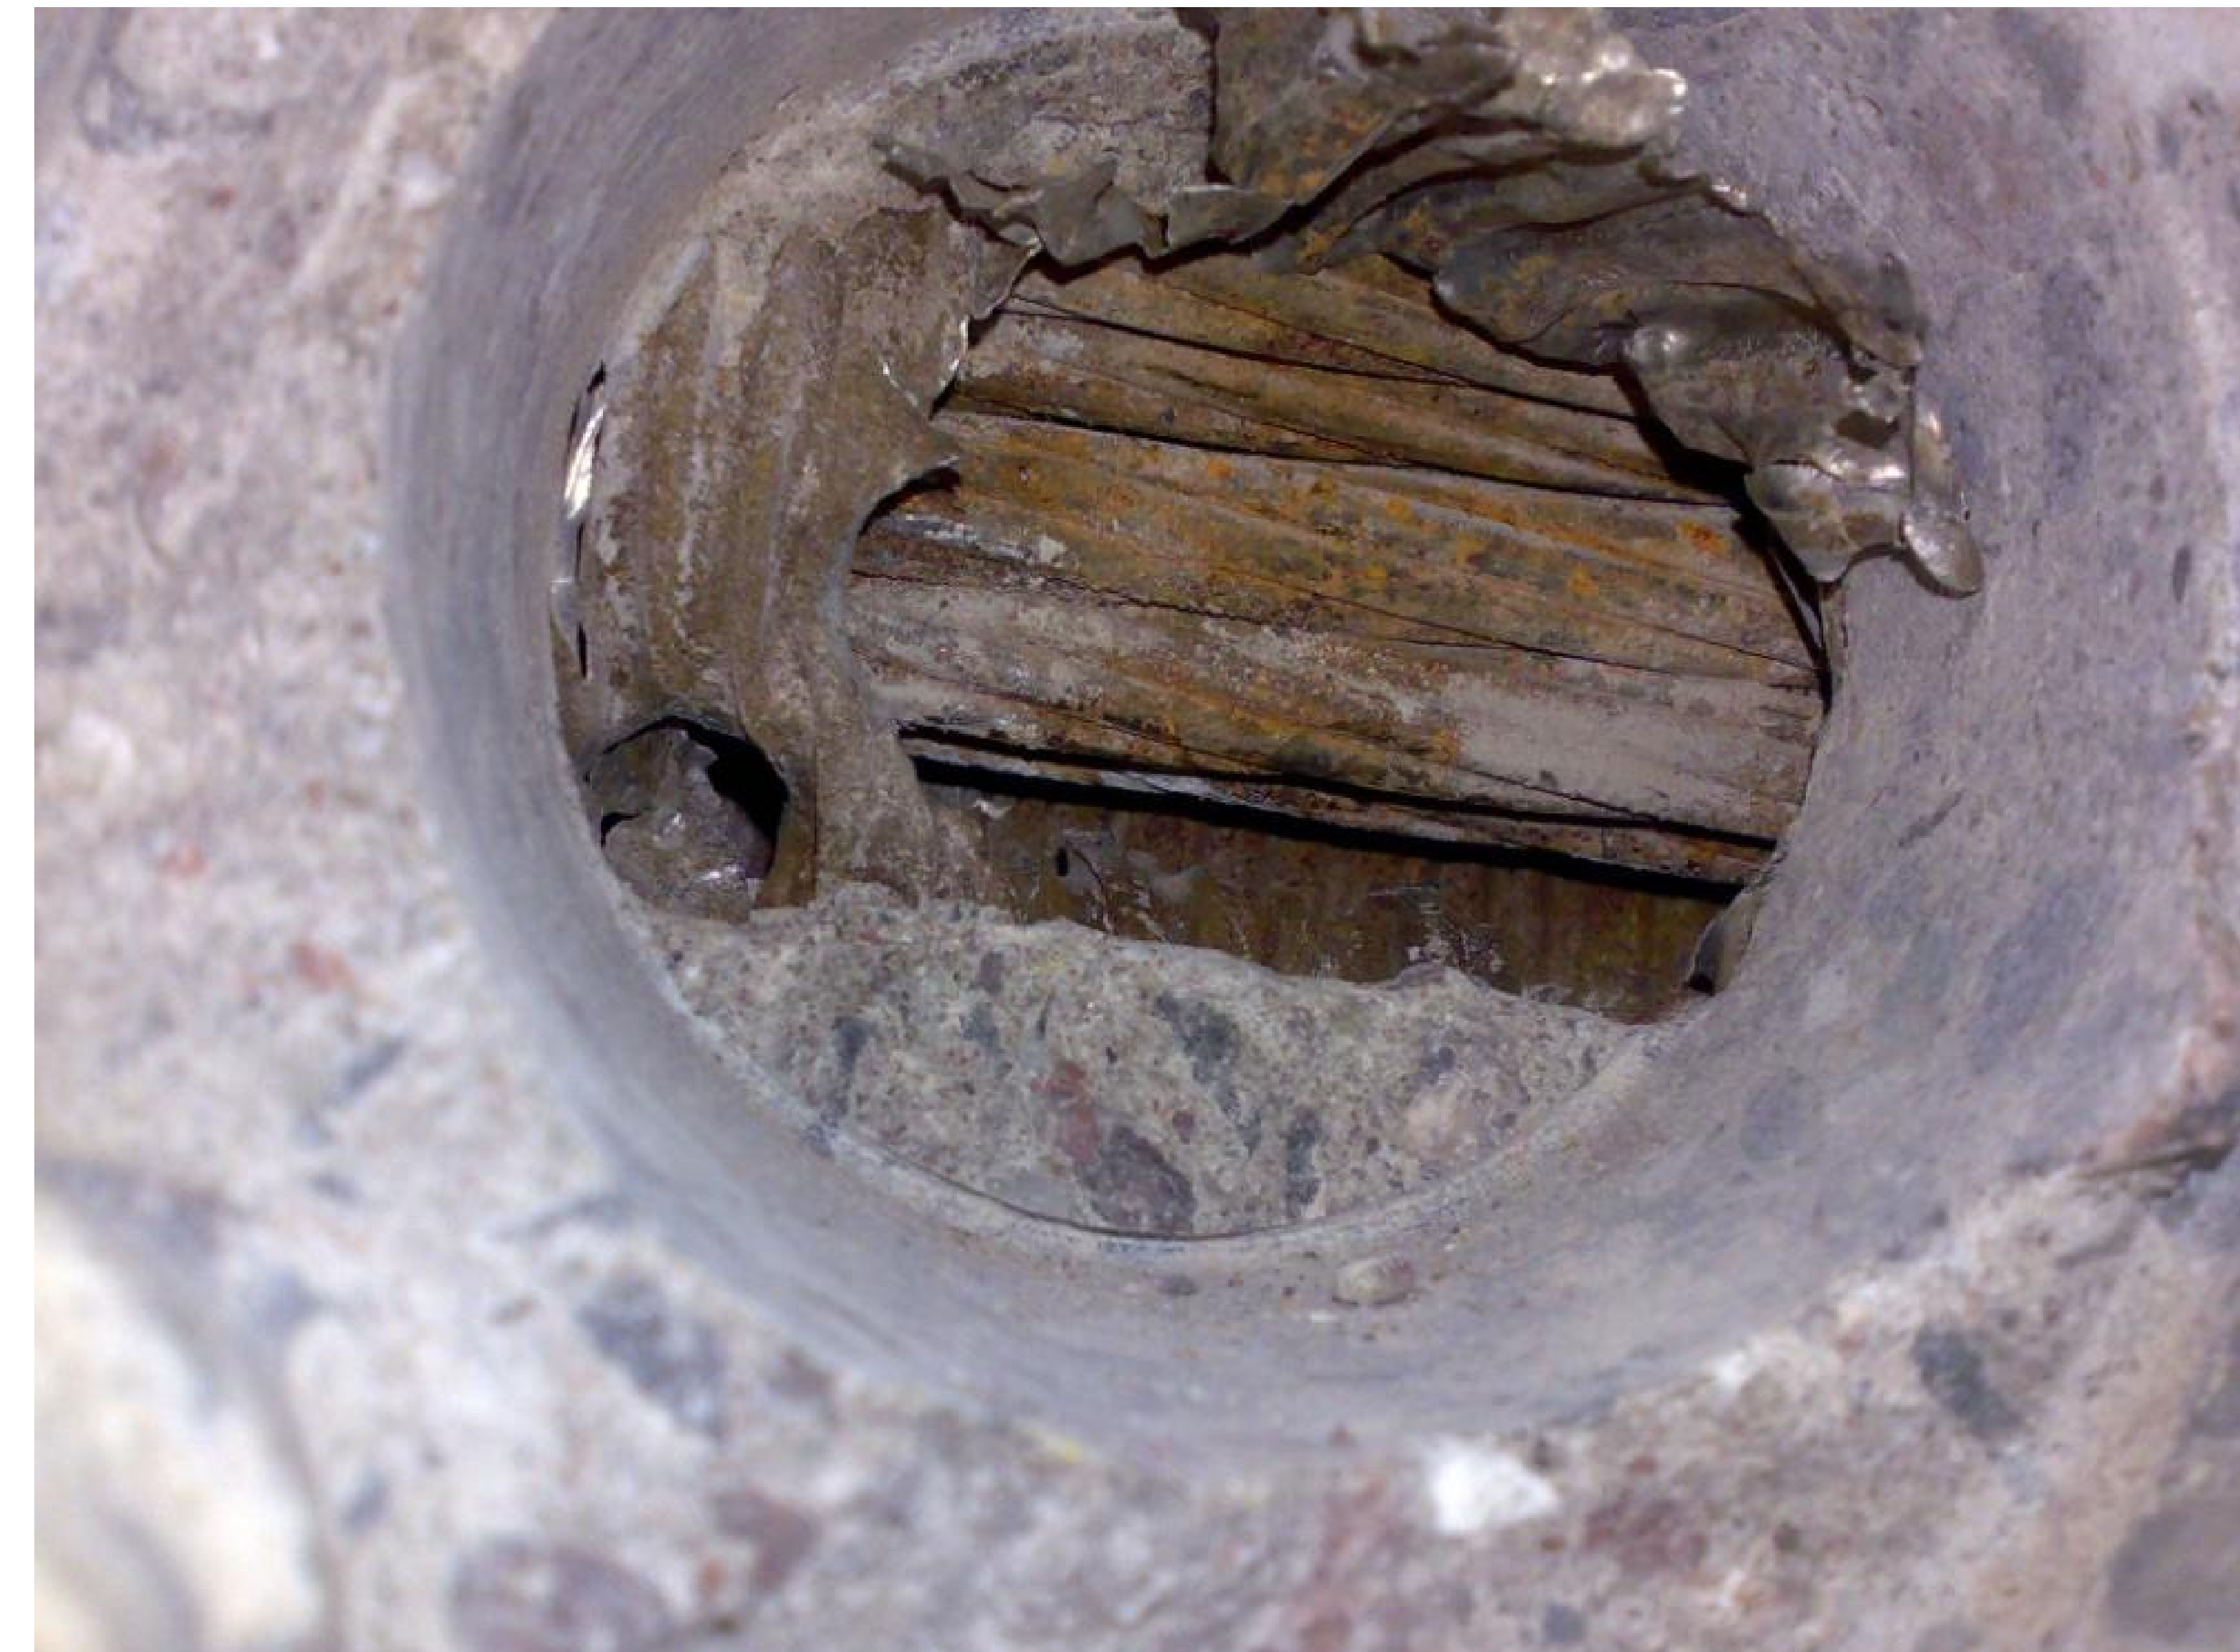
KUVAT 8 JA 9

- INJEKTOINTIMASSAN LAADUSSA OLI SUURIA VAIHTELUJA
- YHDESTÄ KOHTEESTA LÖYTYI SUOJAPUTKI, JOSTA INJEKTOINTI PUUTTUI KOKONAAN (KUVAT 8, 9 JA 10), TÄYSIN ONNISTUNEENA INJEKTOINTIA EI VOITU PITÄÄ YHDESSÄKÄÄN KOHTEESSA
  - RAKOJA SUOJAPUTKEN INJEKTOINTILAASTIN VÄLISSÄ
  - SUORA KOSKETUS JÄNNETERÄKSEN JA SUOJAPUTKEN VÄLILLÄ
