## **MIRA-ULTRAÄÄNITOMOGRAFIN KÄYTTÖ JÄNNITETTYJEN SILTOJEN TUTKIMUKSIIN**

Tuomo Koskela  
Opinnäytetyö  
Kevät 2011  
Rakennustekniikka / YAMK  
Oulun seudun ammattikorkea-  
koulu

Title of thesis: THE USE OF ULTRASONIC TOMOGRAPHY MIRA IN STUDIES OF PRESTRESSED BRIDGES

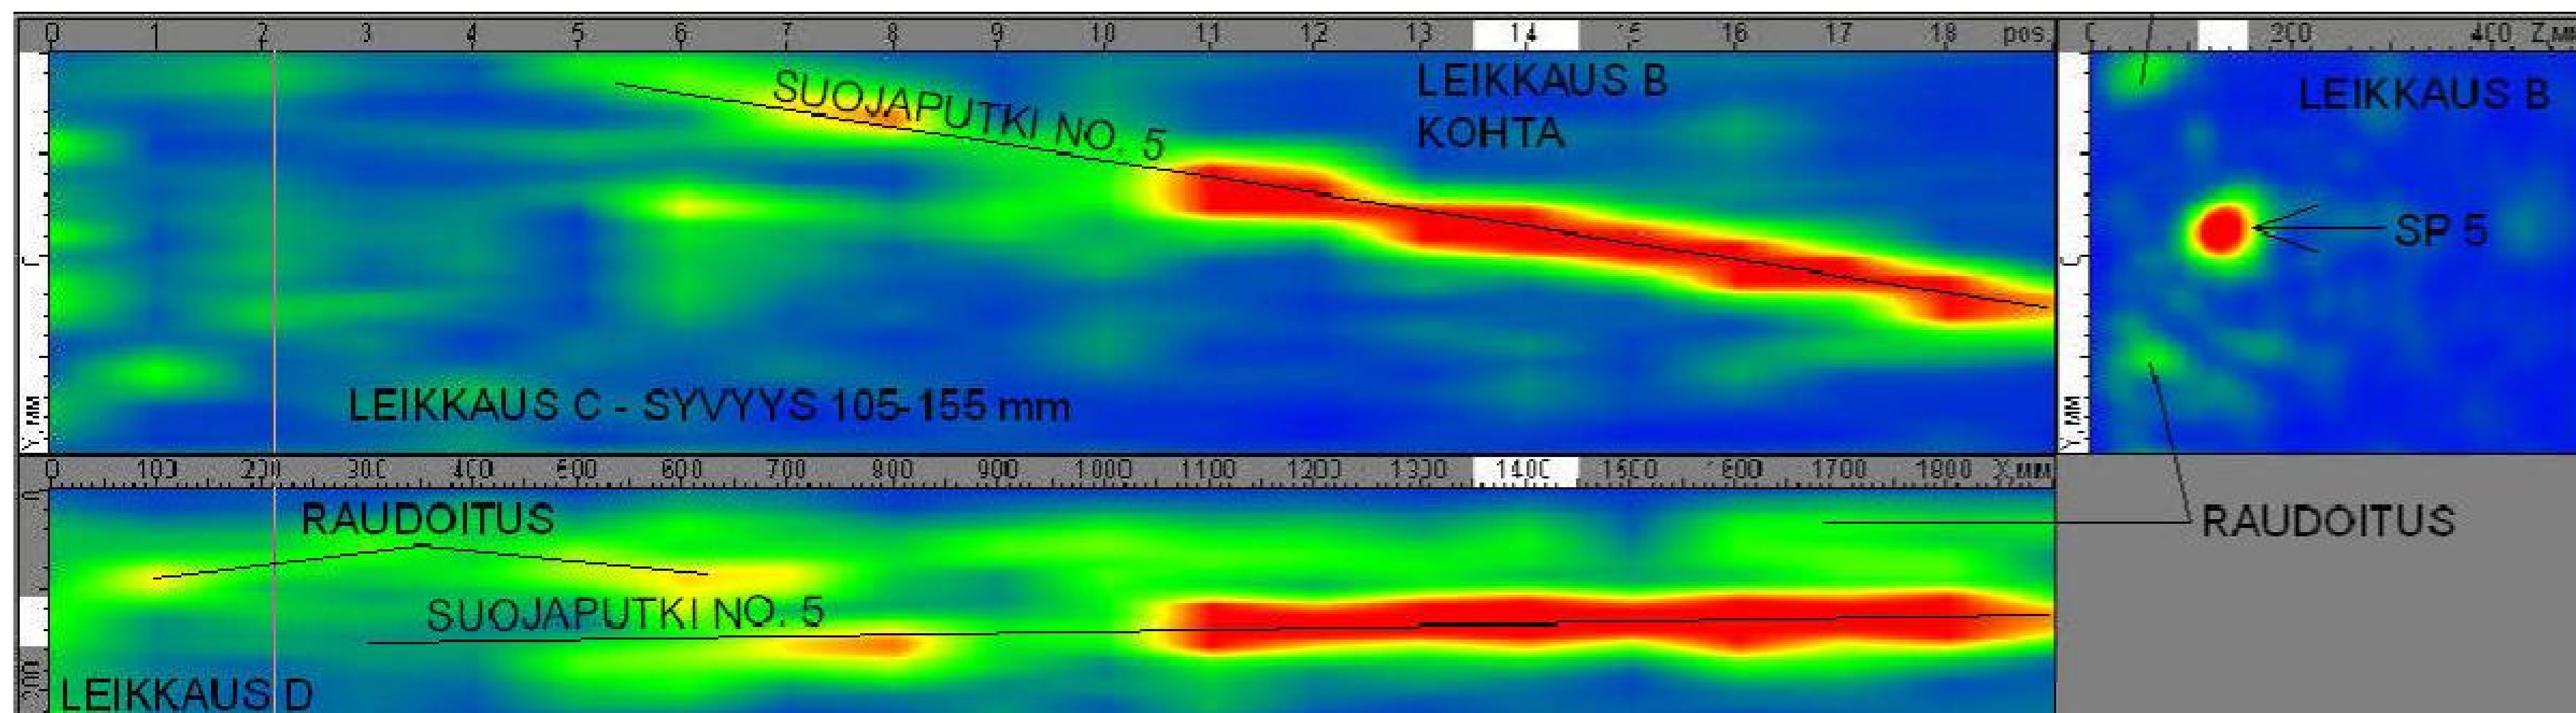
KUVA 10. INJEKTOIMATON SUOJAPUTKI EROTTUU, VOIMAKAS HEIJASTUS
