# **Kartläggning och åtgärdsförslag för kulturhistoriskt värdefull byggnad i Nykarleby**

Tobias Widdas

Examensarbete för ingenjör (YH)-examen  
Utbildningsprogrammet för byggnadsteknik  
Vasa 2011

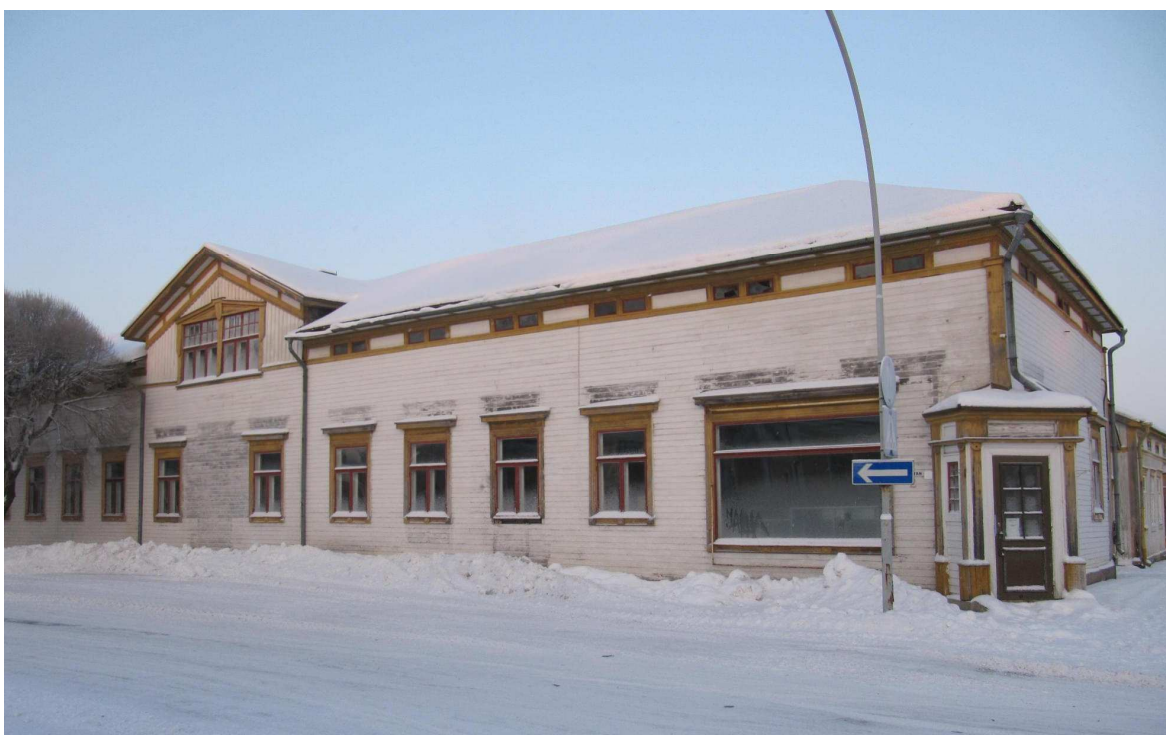
*Bild 1. Fasad mot söder som den ser ut idag.*

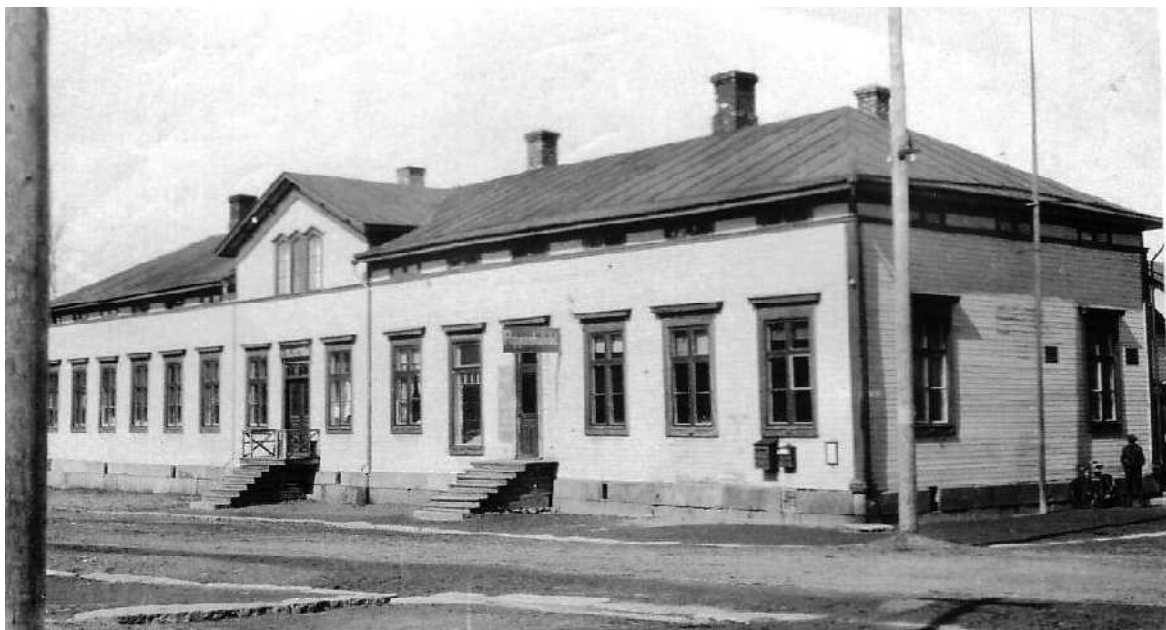
*Bild. 2 Byggnadens södra långsida runt år 1918. Byggnaden har här två ingångar från gatan.*

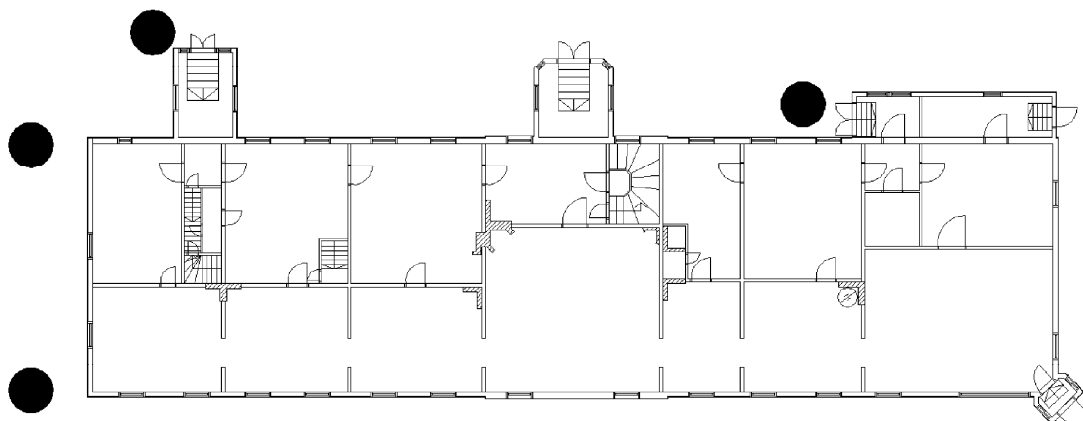
Fig. 1. Planritning med provtagningspunkter.

Resultaten från markundersökningen redovisas i en bifogad planritning där mätpunkterna finns utmärkta samt också sonderingsdiagrammen (se bilaga 1). Man kan utgående från sonderingsdiagrammen utläsa att i den del av tomten som är belägen närmare ån, är avståndet ner till fast mark någonstans mellan 1,6 och 2 meter. Det som kom fram i markundersökningen här, är att i hålen 1-3 kom man ner cirka en meter varefter man stötte på ett mycket mjukt lerlager på cirka 40 cm och efter det kom man ner till fast mark. Markundersökningen har alltså visat att det finns ett lerlager under byggnaden som kan orsaka problem.

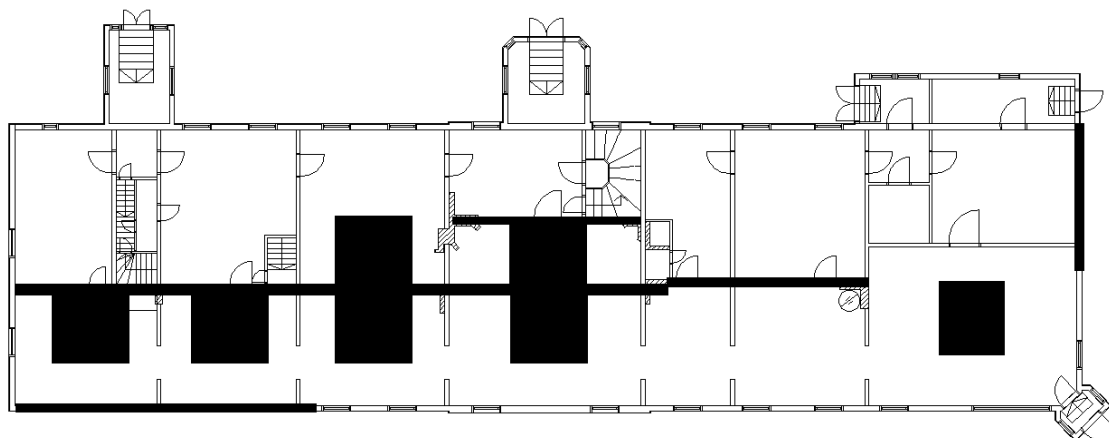
*Fig. 2. Svärtade ställen där mest nedböjning skett.*

I resultaten från höjdvägningen av golvet invändigt kan man konstatera att där siffrorna är som störst är där de stora och tunga skorstensfundamenten finns. Hela byggnaden lutar inåt. Om man endast följer ytterväggens värden kan man se att det inte är stora siffror som det handlar om på själva ytterväggarna, utan de ställen som det har skett mest nedböjningar på är mittlinjen som går genom hela huset. I resultatet vid avvägningen från utsidan kan man också konstatera det samma, att det är relativt små värden som det handlar om i fråga om hur byggnaden har sjunkit. Den största sättningen av grundmuren hittas i det sydvästra hörnet och en bit in på dess långsida. Att värdena varierar ibland från rum till rum beror på att golvet har blivit ombyggt i flera omgångar därför är vissa värden missvisande i den resultatredovisning som finns bifogad (se bilaga 2).

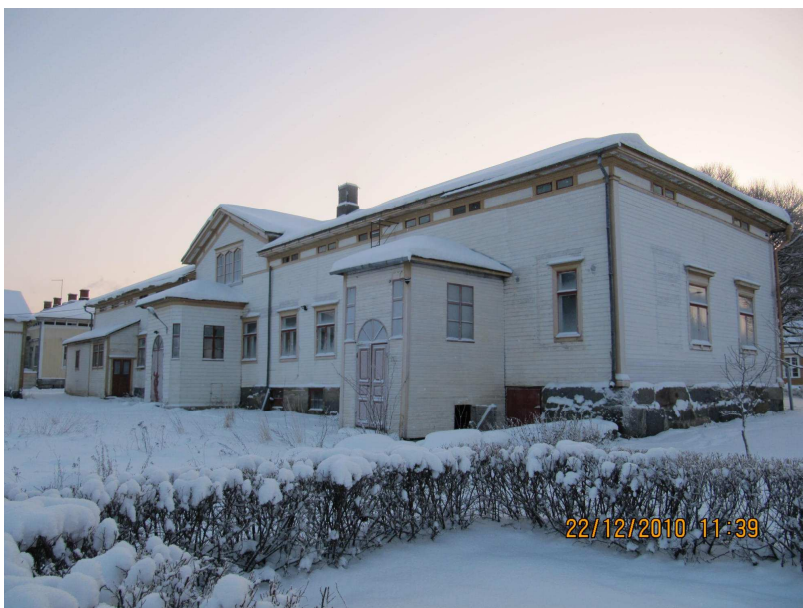
*Bild 3. Byggnadens norra sida.*

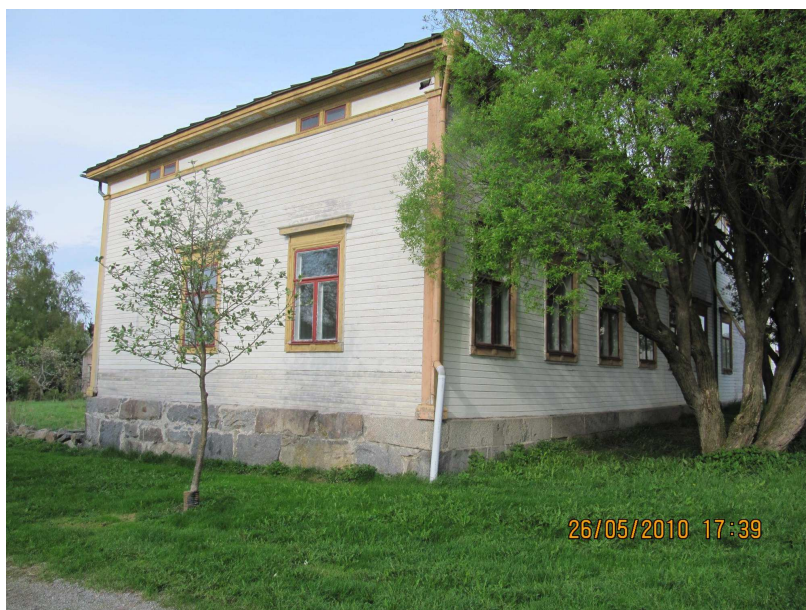
*Bild 4. Byggnadens västra gavel där träden som kan vara orsaken till sättning syns.*

Grundens skick ser bra ut utvändigt. Inga stora sprickor kan med ögat ses, utan på det stora hela så kan man konstatera att grunden visuellt ser bra ut (se bild 4). Det enda som man kan se med ögat är att den södra långsidan har en svacka och det kommer också tydligt fram i resultaten från höjdavvägningen från utsidan av sockeln som finns bifogad (se bilaga 1). Man kan se på resultaten att cirka fyra meter från det sydvästra hörnet är svackan som värst. Enligt markundersökningen har det kommit fram att det finns ett lerlager under hela byggnaden som kan ha orsakat sättningar i grunden, men man tycker att det borde ha uppstått större sättningar på andra ställen ifall det skulle endast bero på detta lerlager. Med tanke på byggnadens ålder kan man nästan anta att sättningen, som det relativt tunna lerlagret har kunnat ge upphov till, har upphört och fortsatt sättning kan försummas.

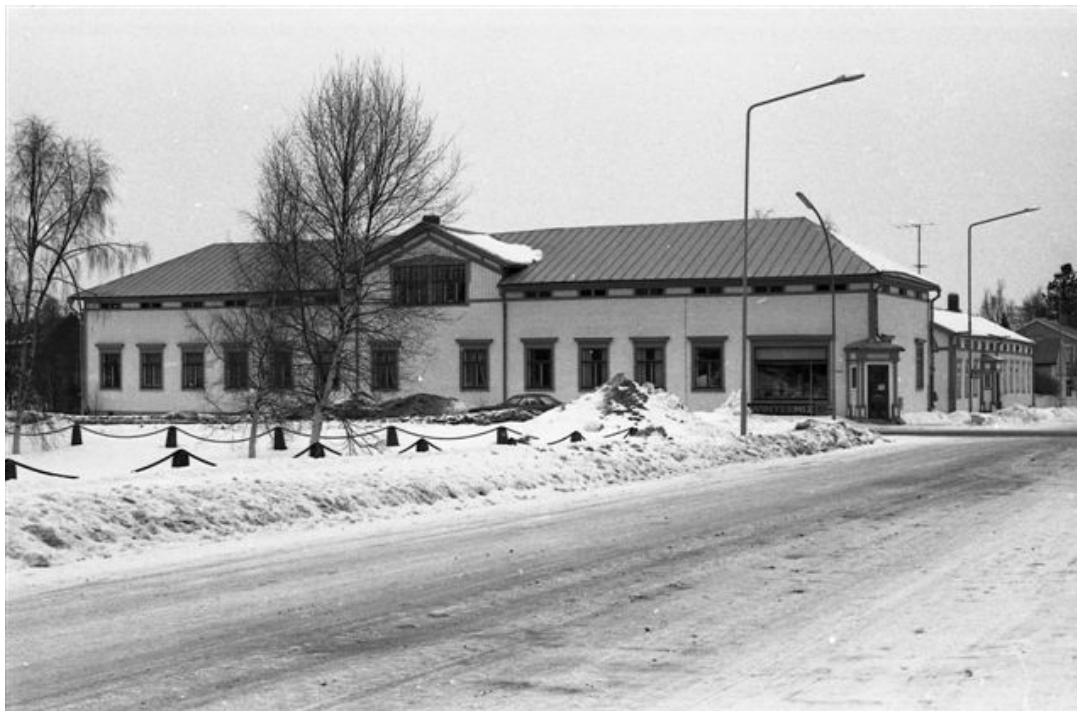
Eftersom jag i höjdavvägningen konstaterade att en svacka finns på den södra långsidan har jag försökt få fram när den egentligen har uppstått och varför. Jag har genom att ta kontakt med en som tidigare bott i huset fått tag i en bild tagen från husets södra sida år 1965 (se bild 5). Fastän bilden är tagen långt ifrån kan man ändå se att husets fönster går i en rak och fin linje. Man kan då anta att ingen svacka ännu fanns vid detta tillfälle. Man

kan också utgående från bild 5 konstatera att inga träd fanns i närheten av huset vid detta tillfälle. Denna bild styrker påståendet som jag tidigare konstaterade att orsaken till svackan på södra långsidan troligtvis beror på de träd som finns där idag och vilka bör tas bort.

*Bild 5. Byggnadens södra långsida år 1965. Vid denna tidpunkt var huset ännu i bra skick.*

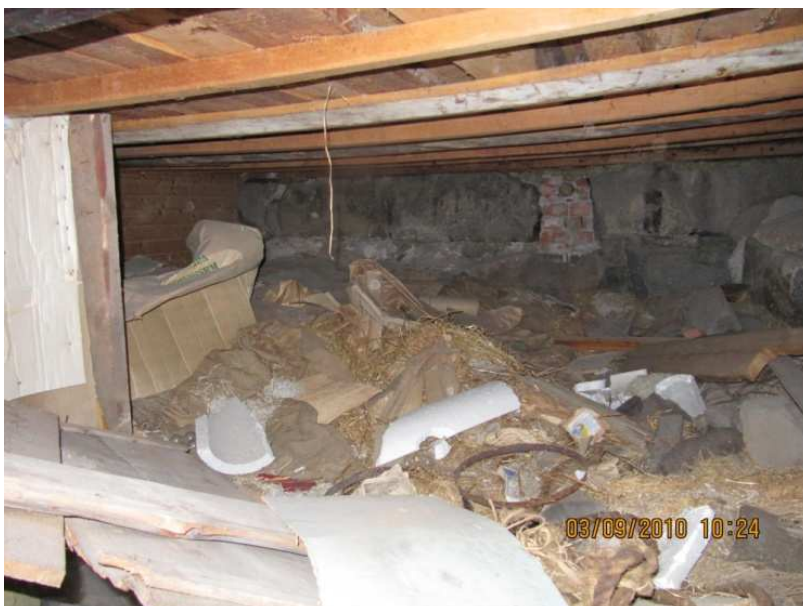
Kryprummet under byggnaden är lättillgängligt vilket gjorde att undersökningen av den gick rätt bra. Första anblicken av kryprummet är att det är väldigt mycket extra skräp som ligger där (se bild 6). Krypgrunden bör hållas ren och fri från allt extra skräp för att ventilationen kan fungera som den ska. Som jag skrev i kapitel 6.2 (s. 17) är ventilationen viktig för ett kryprum och man kan känna igen mögelskador på dålig lukt. I den här krypgrunden fanns det ännu inga tecken på att ventilationen skulle ha varit otillräckligt. Med tanke på att byggnaden börjar ha en ålder på närmare 150 år såg kryprummet ut att vara i bra skick. Inga spår av mögel syntes på bjälklag eller annat, allting verkade torrt. Ventilationsluckorna har i något skede blivit igenmurade och i stället för en glugg har det satts dit ett runt galler. Kryprummet var ändå i bra skick med tanke på att ventilationsluckorna högst antagligen är för små i förhållande till kryprummets storlek. Orsaken till att kryprummet har fungerat bra är att bjälklaget har släppt igenom tillräckligt mycket värme för att kryprummet ska hållas varm under vinterhalvåret, vilket har gjort att det inte har bildats stora mängder fukt i kryprummet.

*Bild 6. Kryprummet under byggnaden var fullt av skräp.*

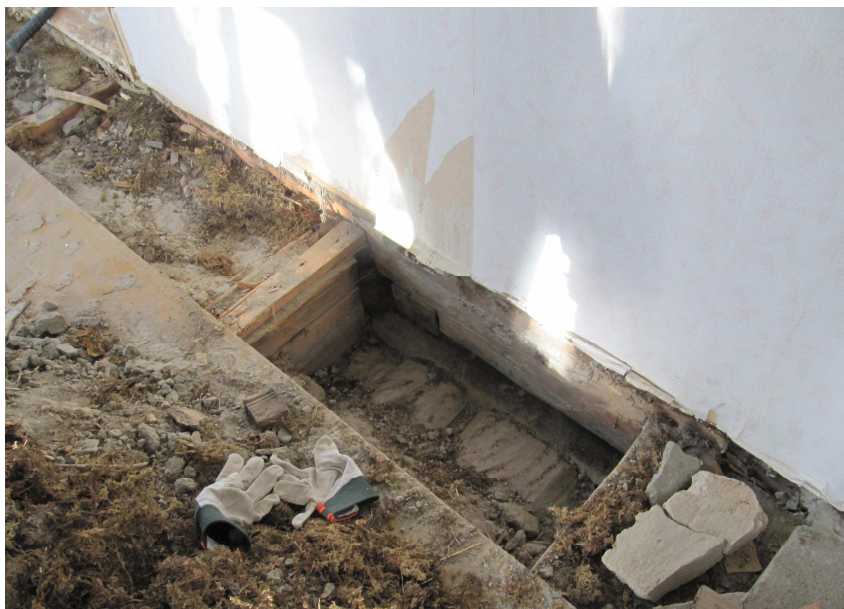
*Bild 7. Insidan vid undersökning av golvbjälklag.*

Golvbjälklaget består av balkar med fyllning emellan. Som jag skrev i kapitel 6.2 (s. 17) består fyllningen oftast av jord eller sågspån och det är också fallet här. Jag konstaterade vid rivning av delar av golvbjälklaget att fyllningen består i huvudsak av jord och en del mossa (se bild 7). Jag kunde också konstatera vid rivningen att bjälklaget är intappat i stockväggarna som också är mycket vanligt för den här typen av timmerhus (se kapitel 3.2 (s. 3)). Vid rivningen kunde man konstatera att bjälklaget var torrt och fint. Inga tecken på mögel eller fukt kunde hittas på de ställen som undersöktes, inte heller inuti krypgrunden kunde man se tecken på att det skulle ha börjat mögla någonstans.

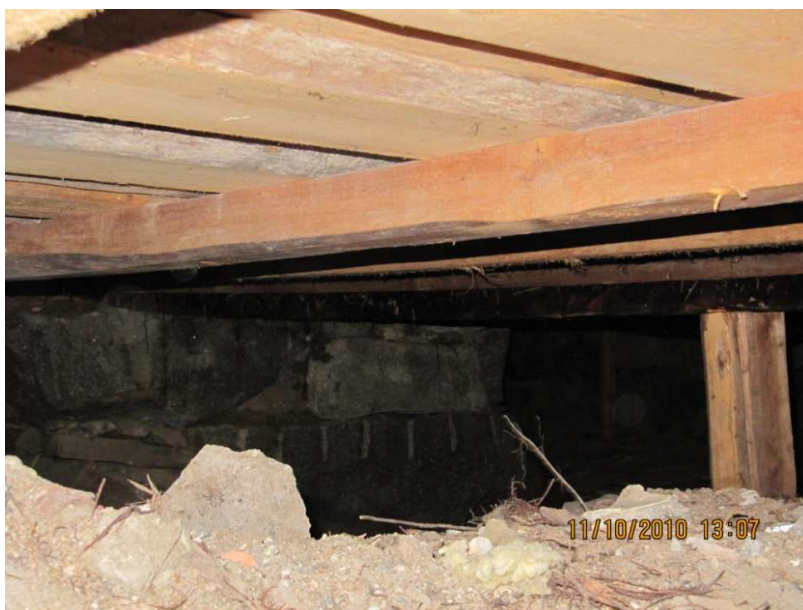
*Bild 8. Primärbalkens deformation och försöken till att stämpa upp balken.*

På grund av att byggnaden ska göras om till bostadslägenheter innebär det att mycket ny teknik ska in i huset, därför kommer mitt förslag att bli att förnya bjälklaget helt och hållet till att det uppfyller dagens normer så gott det går. Detta för att bjälklagets deformationer ändå är relativt stora och en upprätning av bjälklaget är arbetsdrygt och svårt att genomföra. För att få ett bra resultat blir förslaget att förnya bjälklaget och ifall grundförstärkning blir aktuell passar en förnyelse av bjälklaget bra in i bilden. I bilaga 6 framkommer dimensionerna på balkarna som krävs för att bjälklaget ska klara av att bära upp de laster som det utsätts för i en typisk bostadslägenhet. I bilaga 8 finns konstruktionsritningen för hur bjälklaget kan utformas. Någon typ av förnyelse av den primärbalk som går genom byggnaden blir aktuell och jag har två förslag. Antingen byte av den balk som är där idag, men om det inte är möjligt sätter man in två nya balkar

bredvid den befintliga primärbalken (se bilaga 6). I det skede när man börjar riva bjälklaget helt och hållet måste man besluta vilket alternativ som lämpar sig bäst.

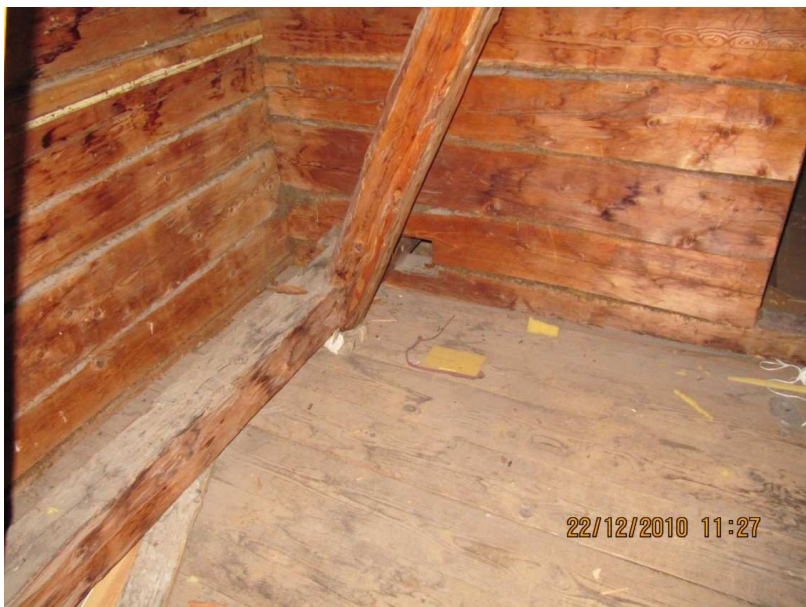
*Bild 9. Från vinden där det kommer fram hur takkonstruktionen sitter ihop med mellanbjälklaget.*

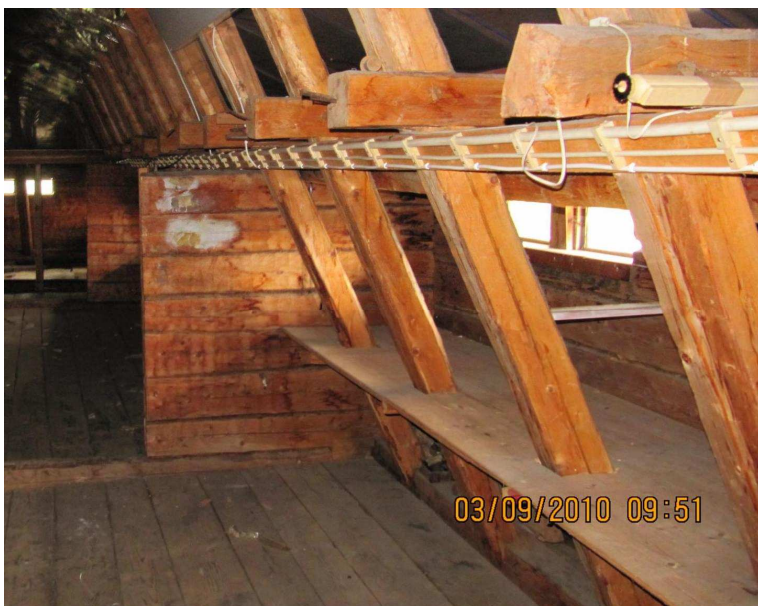
*Bild 10. Från vinden där det visas att mellanväggarna sträcker sig lika högt som ytterväggarna och förstyrkar byggnaden på det sättet.*
