Kustavilainen lipasto

Tutkimus, konservointi, restaurointi

Opinnäytetyö

24.01.2020

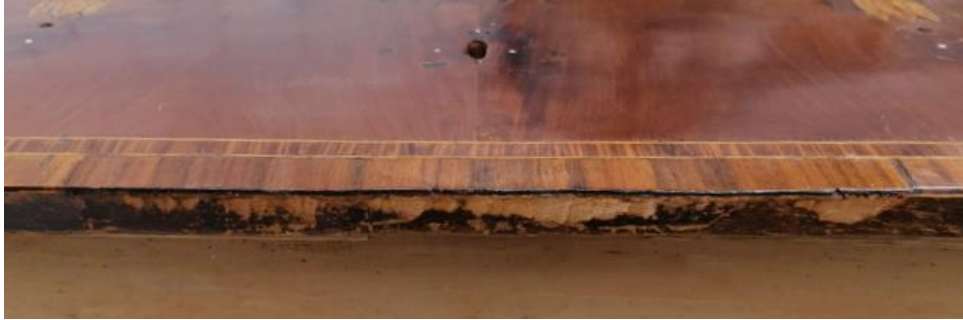
Alimmassa vetolaatikossa on saattanut olla lambrekiini. Vetolaatikon alareunassa on leveä viilupaikkaus. Etulevyn alapuolella on vähemmän patinoituneempi alue ja työstön jälkiä havaittavissa (kuva 5). Kyseinen alue on hyvin symmetrisesti keskellä vetolaatikoita. Lambrekiini on saattanut olla vaurioitunut, jolloin se on päätetty poistaa.

Kuva 5. Alimman vetolaatikon etulevyn alla työstön jälkiä. (Viilupaikka jälkeen retusoinnin)

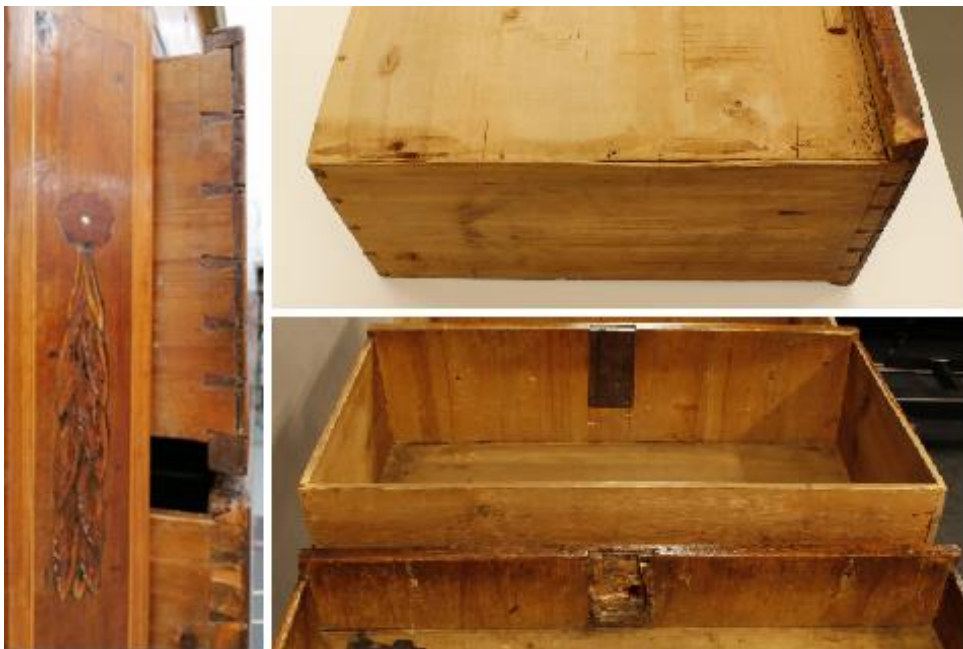
Ylimmästä vetolaatikosta puuttui lukkopesä, etulevyn yläpuoli oli pahoin naarmuuntunut ja paksult lakattu päältä. Koska lukkopesän alue oli pahoin vaurioitunut, heräsi epäily,

ettei lukkopesää ole tarkoituksenmukaisesti poistettu. Vauriot viittaavat siihen, että veto-laatikko on voimalla revitty auki. Myöskin etulevyn yläpuolella olevat naarmut saattavat viitata siihen, että vetolaatikkoa on yritetty jollain työkalulla vääntää auki. Kaikkien veto-laatikoiden etulevyn sisäpuolella on lehtipuinen viilutus. Vetolaatikoiden sisäpinnan viilutuksella yritettiin vähentää runkopuun elämistä. Vetolaatikoiden sisäpinnan viilutuksissa on paikoin vaurioita, kuten lohkeamia, muutoin viilutukset ovat hyvässä kunnossa.

Kuva 6. Vetolaatikon liitokset. Kuvassa oikealla ylhäällä: vetolaatikon pohja. Kuvassa alhaalla: ylimmästä vetolaatikosta puuttuu lukkopesä.

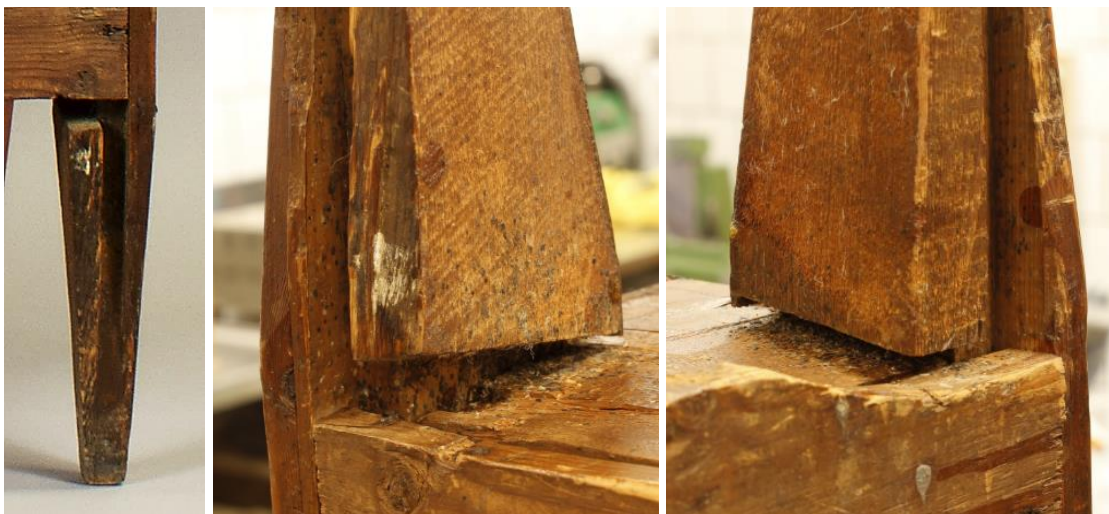
Molempien takajalkojen sisänurkat ovat jääneet vajaamittaisiksi (kuva 7). Toisin sanoen, suurin osa jalkojen pinta-alasta ei kannattele lipaston runkoa. Etujalkojen rakenne on epäselvä, koska rakenteen päällä on viilutus. Viiluvauriot sen sijaan viittaavat siihen, että etujalkojen rakenne saattaa olla saman tyyppinen kuin takajaloissa. Molempien etujalkojen sisänurkan ylälaidasta on selvästi lohjennut viilutus, josta huomaa, että viilun alla on ontto kolo. Jalkojen korkeus on vaihteleva. Lipaston oikeanpuoleinen etu- ja takajalka

ovat puoli senttimetriä lyhyemmät kuin vasemmanpuoleiset jalat. Oikeanpuoleisten jalkojen vajaamittaisuus on aiheuttanut lipaston rungolle vinoutta.

Kuva 7. Lipaston jalkojen rakenne (kuvat: vasen takajalka, vasen takajalka, oikea takajalka).

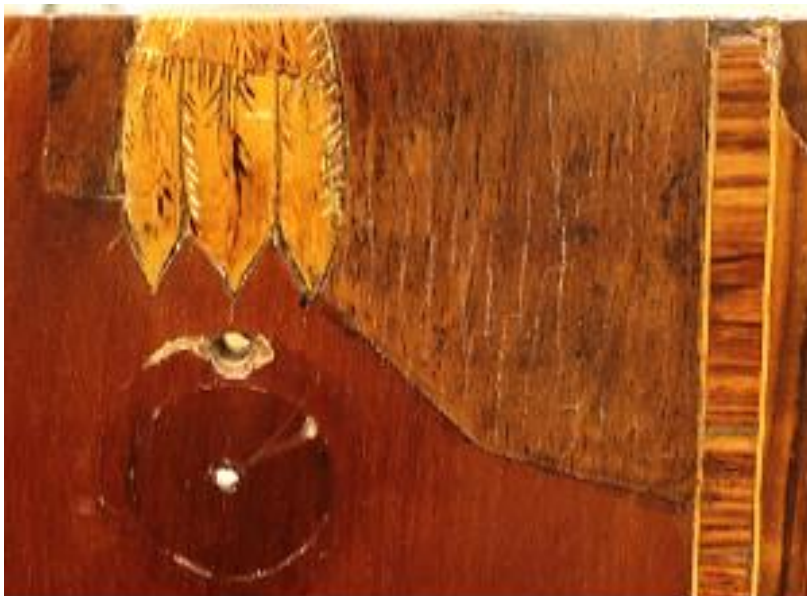
Kuva 8. Alimman vetolaatikon viilupaikka ja vetimen hankaama vaurio.

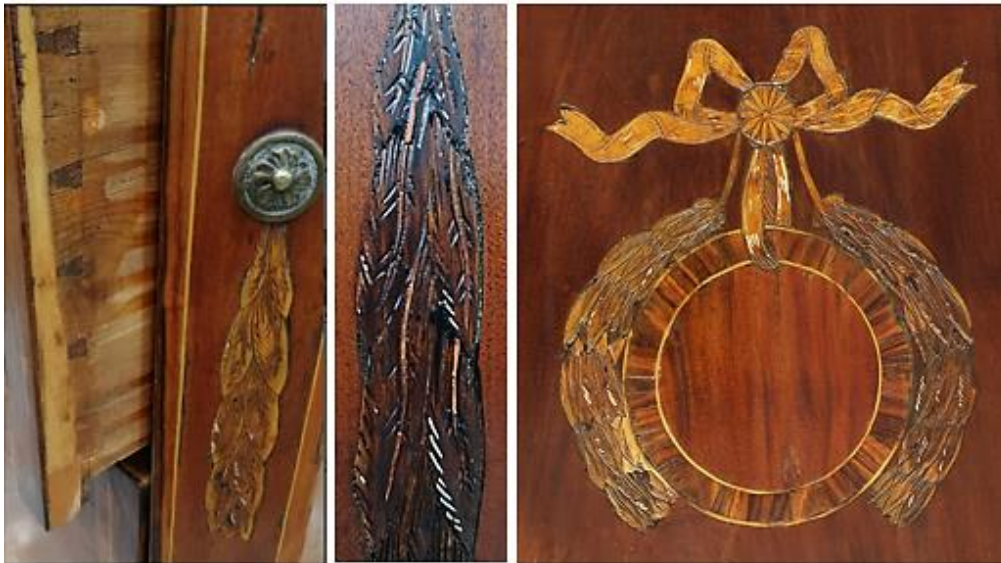
Monien krateerauksien ympärillä on havaittavissa selvästi tummia alueita, mikä saattaa viitata aikaisempaan restaurointiin (kuva 9 ja 10).

Kuva 9. Oikean etukulmarakenteen festooni verrattuna vasemman puoleisen takakulmarakenteen festooniin, joka on selvästi tummemman sävyinen. Oikean sivun intarsiakoristelu (festoonikoristeinen medaljonki, jossa rusetti ja rosetti).

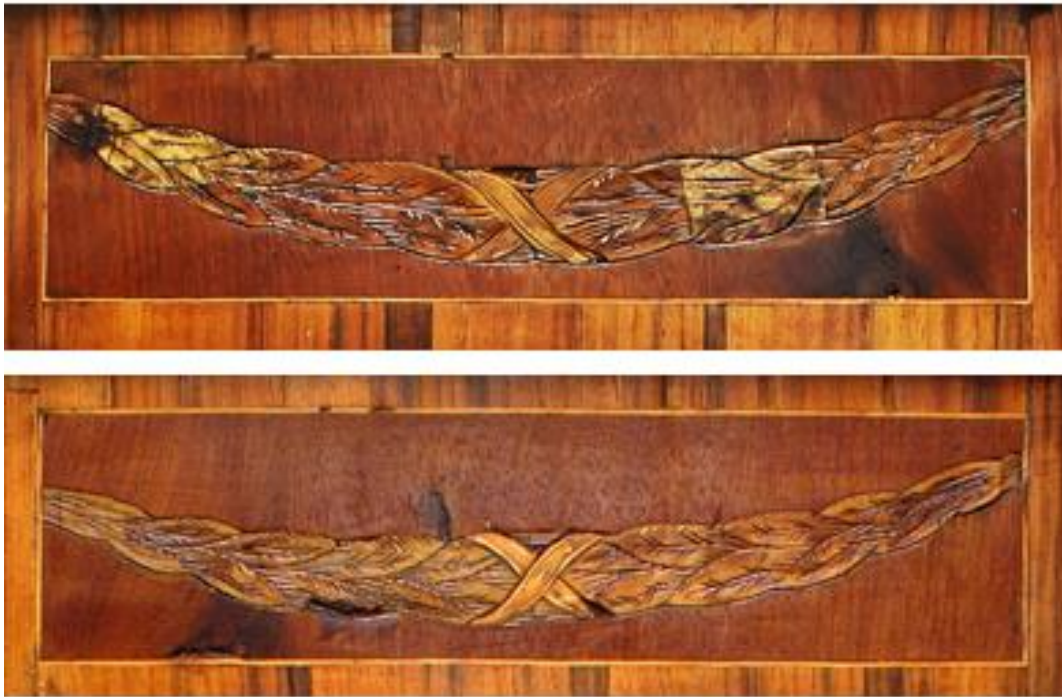
Sivusarjojen ylälaidassa on kaarevalinjainen festooni-intarsiakoristelu. Viilut vaikuttavat alkuperäisiltä ja ovat hieman vihertävän sävyisiltä. Oikean sivu ylälaidan festooniköynnös on noin 2 cm vinossa (kuva 11).

Kuva 11. Ylhäällä: vasemman sivun intarsiakoriste. Alhaalla: oikean sivun koriste.

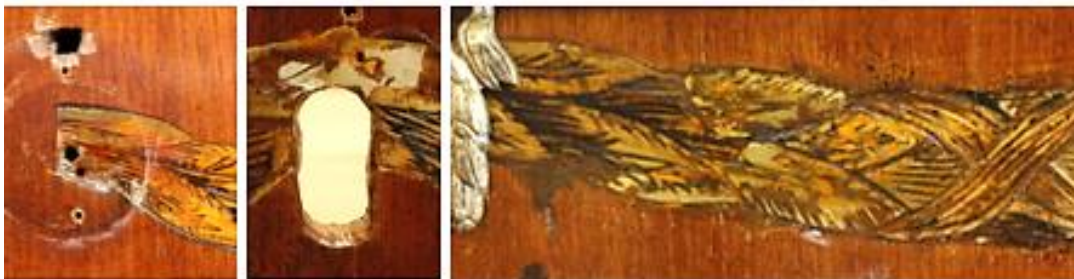
Ylimmän vetolaatikon oikeanpuoleisessa festooni-intarsiakoristelussa ei ole enää monia selkeitä krateerauksia havaittavissa. Viilupinta on kauttaaltaan vihertävä, tummunut ja viilujen joukossa on oransseja läikkiä. Viilu vaikuttaa hyvin ohuelta ja sen alla on havaittavissa vaaleansinistä täyteainetta (kuva 12).

Kuva 12. Ylimmän vetolaatikon vasemman lyötteen alla näkyy vihertävää sävyä viilupinnan päällä. Ylimmän lukkopesän alla vaaleansinistä täyteainetta. Oikeanpuoleinen intarsiakoriste, joka on ikään kuin maalattu.

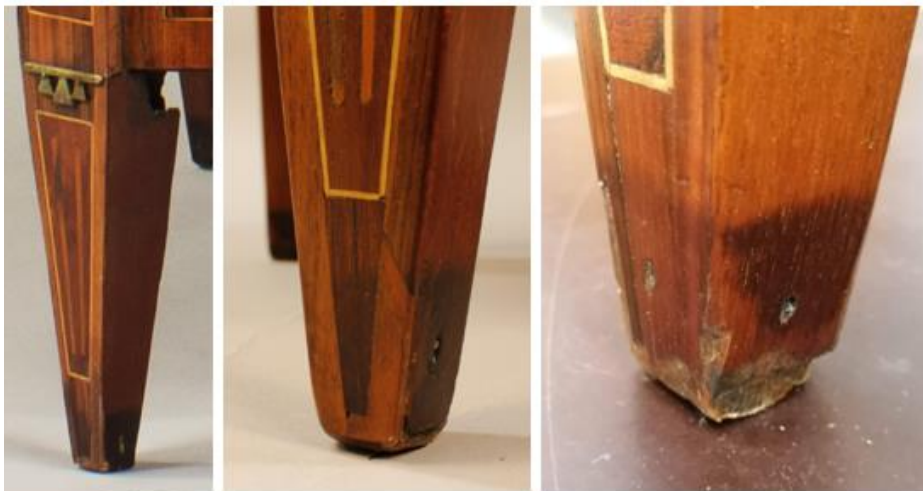
Kaikissa jaloissa on havaittavissa tummunut alaosa, jossa on naulausjäljet. Tämä viittaa siihen, että viilun päällä on ollut koristehelat, jotka olivat hyvin yleiset kustavilaisissa lipastoissa. Jalkojen intarsiakoristelussa on ohut lehtipuinen friisi, keskellä on sijoitettu kanneluuri aiheinen intarsiakoristelu (kuva 13).

Kuva 13. Yksityiskohtakuvia jaloista

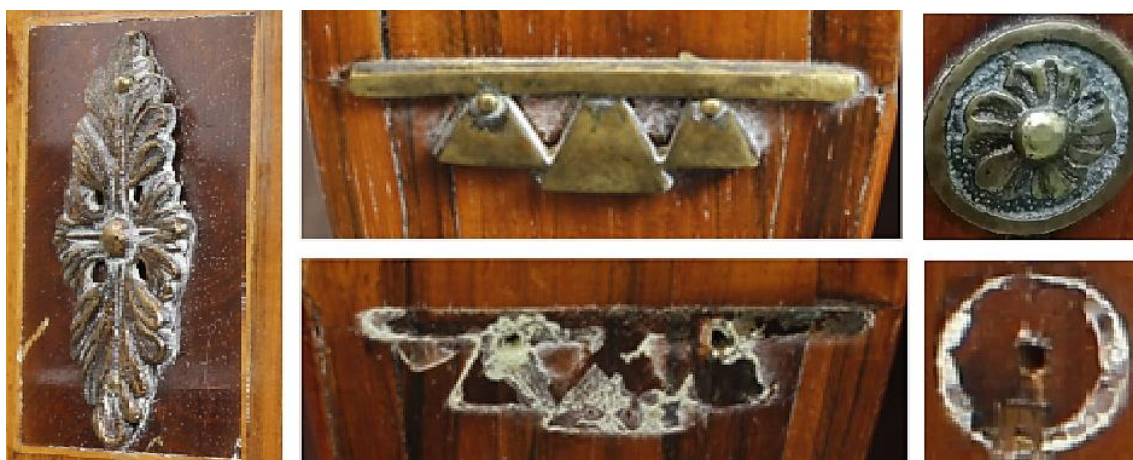
Joidenkin metalliosien päälle on muodostunut vaaleansävyistä hilseilevää jauhemaista likaa, joka on myös levinnyt viilupinnan päälle (kuva 18). Hilseilevän aineksen oletetaan olevan esimerkiksi härmäsienen aiheuttamaa eli hometta, tai metallisuoja-aineen suolojen hajoamisprosessin tuotosta.

Kuva 18. Metalliosissa ilmenevää härmää ja korroosiopintaa.

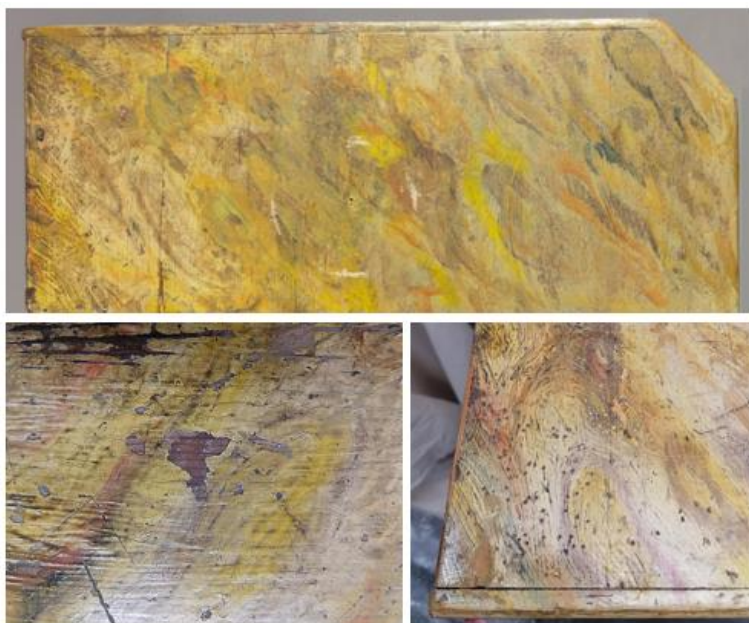
Marmorointi on paikoin kulunut, joissakin kulumissa näkyy pohjasävyä, myös paikoin paljasta puupintaa. Muutamia alueita on kitattu, mutta kitattuja alueita ei ole sävytetty niin, ettei kittauksia huomaisi. Kannen taka-ala on selvästi patinoituneempi, myös kuviointi on erityyppistä ja sävyistä. Kannen taka-alalla on havaittavissa hyönteisten lentoaukkoja. Kannen etuosa on selvästi retusoitu. Kannen keskelle on kaksi porausreikää, joiden molempien ympärillä on kehämäinen kulumajälki (kuva 19).

Kuva 19. Ylhäällä: kannen oikeanpuoleinen kulumajälki. Alhaalla vasemmalla: Kulumaa. Alhaalla oikealla: hyönteisen lentoaukkoja.

Vauriot viittaisivat suurella todennäköisyydellä siihen, että kynttilänjalat on kiinnitetty kanteen ruuvaamalla, ja kynttilänjalan jalusta on hangannut kehämäisen kulumajäljen.

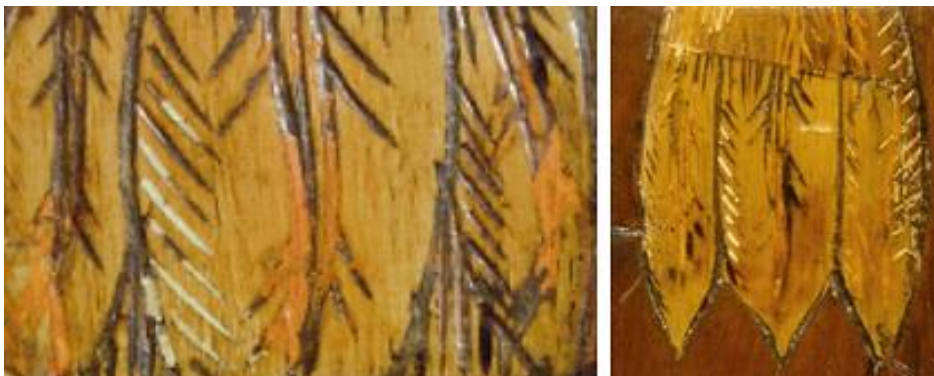
vyiset krateeraukset oli levitetty yli viilupinnan kaiverruksien ja tästä syystä näyttivät levinneiltä. Saman sävyisiä oransseja täyttöjä oli havaittavissa myös viilupaikkauksien pinnalta, mikä viittaa siihen, että oranssin sävyiset krateeraukset on tehty aikaisemman restauroinnin yhteydessä (kuva 21).

Kuva 21. Alimman vetolaatikon intarsiakoristelu.

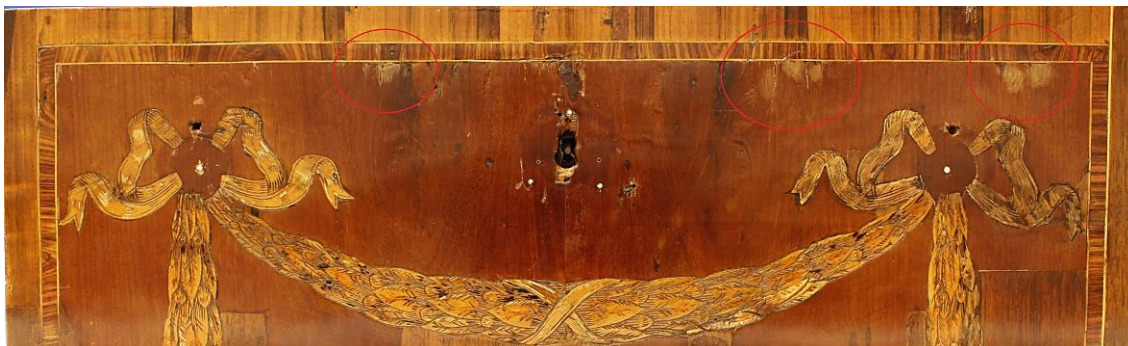
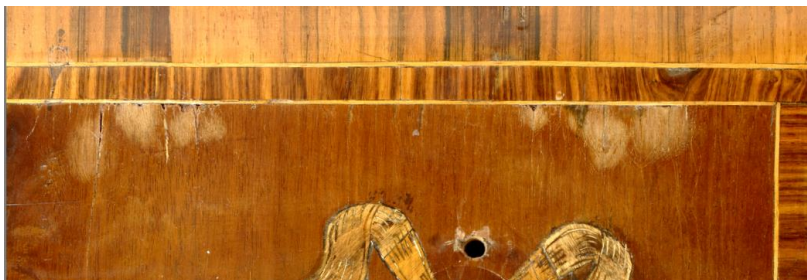
Kuva 42. Keltaisen sävyiset vauriot lakkapinnassa

Kuva 43. Yksityiskohtakuva vaurioista

Keltaisten vaurioiden syntyyn mietittiin eri teorioita. Kalaliima on tullut lakkapinnan ns. hiushalkeamista läpi ja kovettunut lakkapinnan sisälle. Kalaliima on sävyltään, myös kuivessaan, kellertävän sävyinen. Toisena teoriana ajateltiin, että lakkapinta ei kestänyt puristusta. Kun viilupinta laskeutui, lakkapinta vaurioitui puristuksessa, eli krakeloitui. Krakeloitunut pinta saattaa näyttäytyä keltaisen sävyisenä illuusiona. Kolmantena teoriana oli, että kalaliiman koostumus sisältää liikaa vettä, joka tuotti liiallista kosteutta vaurioittaen lakkapintaa, vaikkakaan nitroselluloosalakka ei ole vesiliukoinen.

Yhtäkään teoriaa ei voida täysin pois sulkea, koska vaurion synnystä ei ole tarkkaa tietoa. Alansa asiantuntijaa Friederike Waentigia haastateltiin, muttei hän voinut olla varma vaurion todellisesta synnystä valokuvien perusteella. Vaurion synnystä huolimatta viilujen liimaus ja puristus oli välttämätöntä, jotteivat viilupinnat pääse halkeilemaan enempää ja rikkoutumaan. Puristusvoima ei ollut liiallinen, liiman määrä ei ollut tarpeellista suurempi. Konservoinnissa käytettävät liima-aineet ovat kaikki vesiliukoisia.

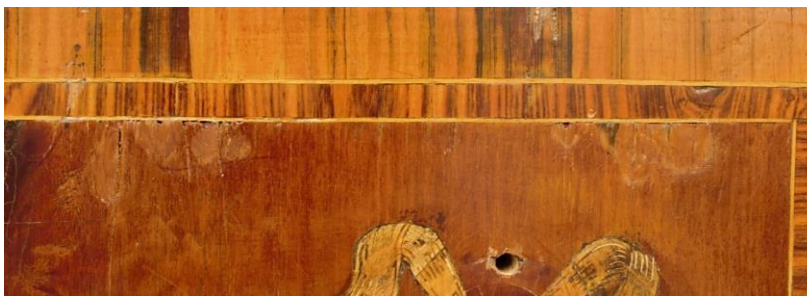
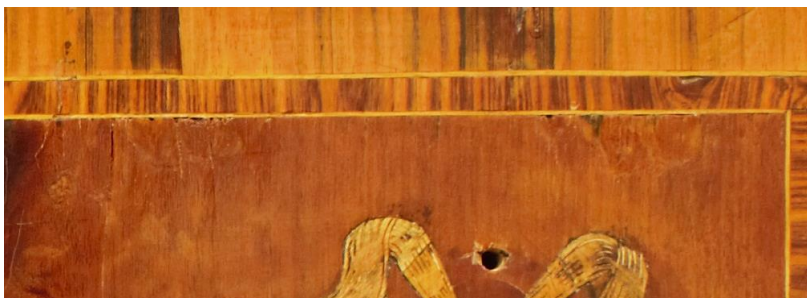
Kuva 44. Lakkapinta poistettu vaurion päältä

Kuva 45. Vaurioalueet retusoitu

Vetolaatikoiden mahonkiviilut puristettiin kevyesti kiinni runkorakenteeseen ja niiden annettiin kuivua vuorokauden. Kun puristimet poistettiin, oli liimatuille alueille muodostunut keltaisuutta. Keltaisuuden oletettiin johtuvan kuivuneesta liimasta, joka oli jäänyt pintakäsittelyn päälle. Vedellä puhdistamalla keltaisuus ei hävinnyt. Kellertävät alueet olivat selvästi havaittavissa ja tuottivat suurta esteettistä haittaa lipaston ulkonäölle. Kellertäviä jälkiä yritettiin liuottaa alkoholeilla ja niiden yhdistelmillä. Parhaaksi liuottimeksi havaittiin 1:3 etanoli-asetoni -liuos. Kellertävät alueet hälvivät reunoilta, mutta alueen keskusta pysyi kellertävänä. Keskustaa liuotettiin enemmän, mutta keltaisuus pysyi. Toimenpiteenä päätettiin liottaa keltaista aluetta niin syväälle, että keltaisuus saatiin häviämään. Valitettavasti kellertävä alue jatkui läpi pintakäsittelyn aina viilupintaan asti. (Kuvat 42 – 45).

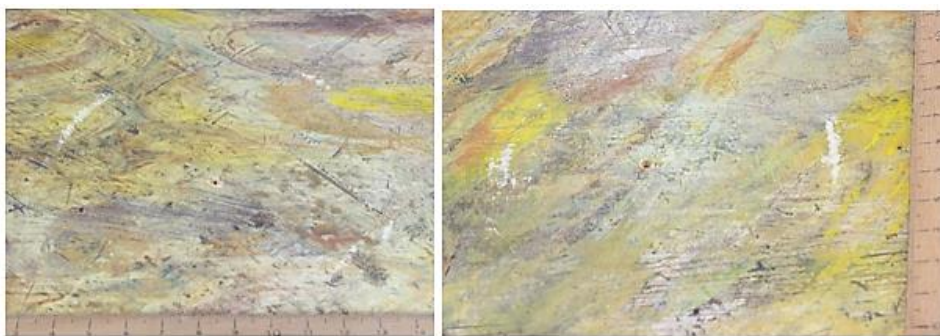
Kuva 46. Kannen vauriot. Vasemmalla: kannen vasemmanpuoleinen kulumajälki. Oikealla: oikeanpuoleinen kulumajälki.

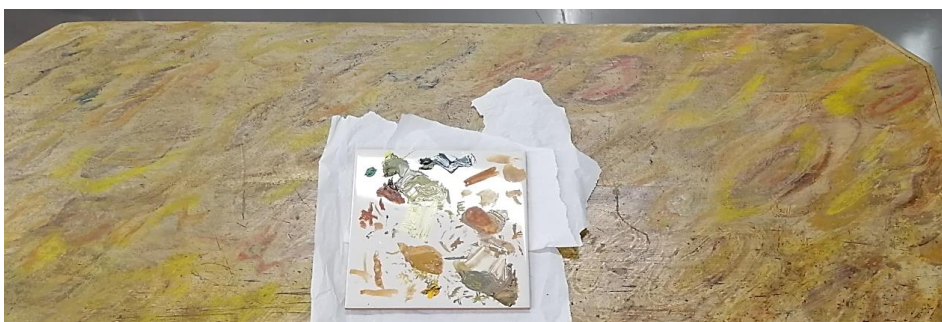
Kuva 47. Retusoidut alueet.

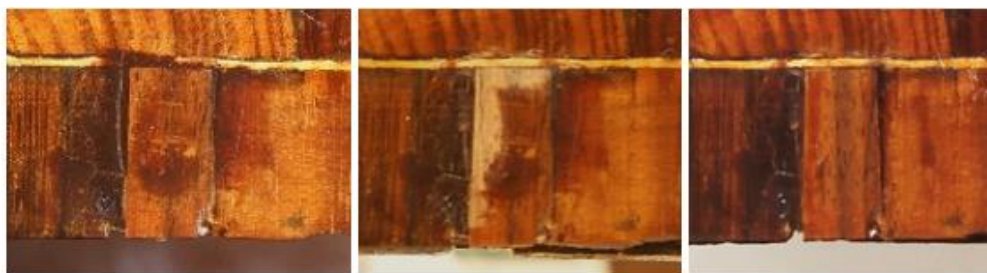
Kuva 48. Oikean sivun alalaita – täyteainetta on levitetty ehjän viilun päälle ja viilupaikkaus jätetty liian paksuksi.

reunat täytettiin veistetyillä koivusuikaleilla. Sivusarjojen alareunassa oli joitakin täyttöjä, jotka korvattiin pähkinäpuisilla viiluilla. (Kuva 48.)

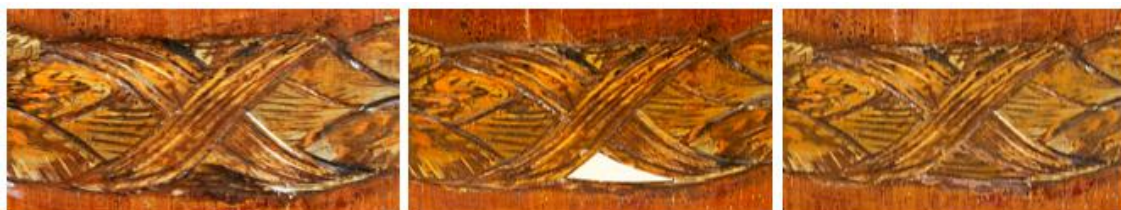
Kuva 51. Ylimmän vetolaatikon oikeanpuoleinen festooni-intarsiakoriste.

Sivujen ja ylävetolaatikon oikeanpuoleisissa festooni-intarsiakoristeissa oli pienehköjä alueita, joista intarsiakoristetta puuttui. Paikat täytettiin koivulla. (Kuva 51.)

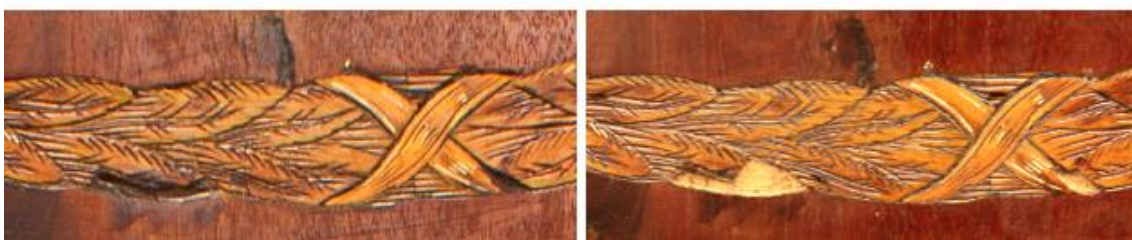
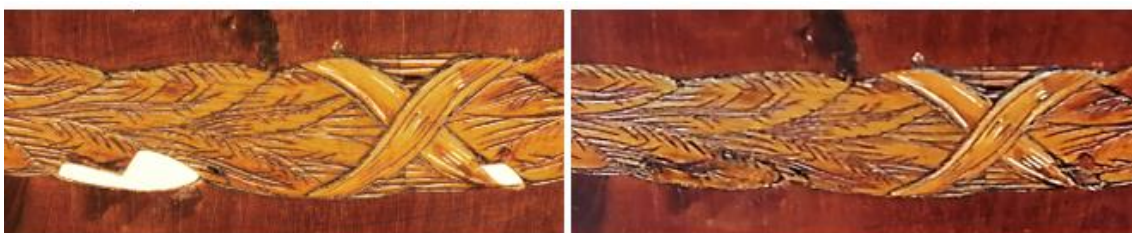
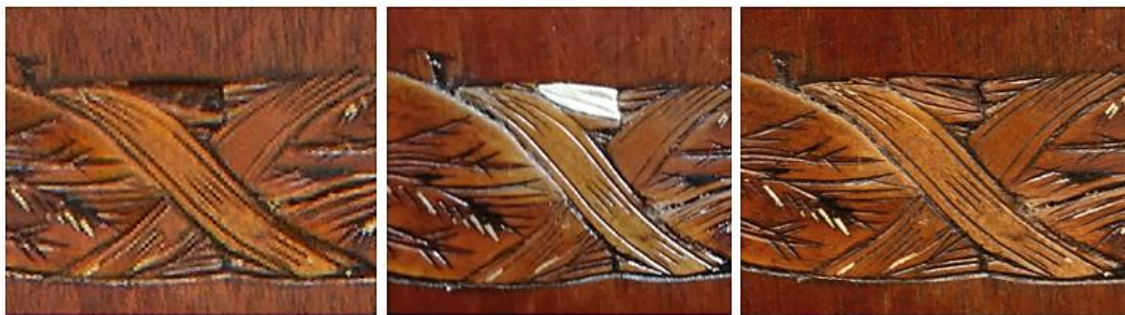
Kuva 52. Oikean sivun täytöt. Viiluvauriosta otettiin viilua puulajianalyysiä varten.

Kuva 53. Koivusta tehdyt viilupaikat, johon tehtiin kaiverrukset.

Kuva 54. Vasemman sivun intarsiakoristelun keskus.

Vasemman sivun ylälaidan festooni-intarsiakoristeen vasemmassa reunassa oli suurehko täyttöpaikka. Täytön alta ei löytynyt reikää tai viiluvauriota. Täytön vasemmalla puolella oli alkuperäinen intarsiakoristelu, kun taas oikealla puolella oli viilupaikkaus. Viilupaikka oli liian paksu verrattuna alkuperäisen intarsiakoristeen syvyyteen. Täyteainetta on oletettavasti lisätty tasoittamaan korkeuseroa. Viilupaikkauksen vasenta reunaa veistettiin matalammaksi. (Kuvat 52 – 54.)

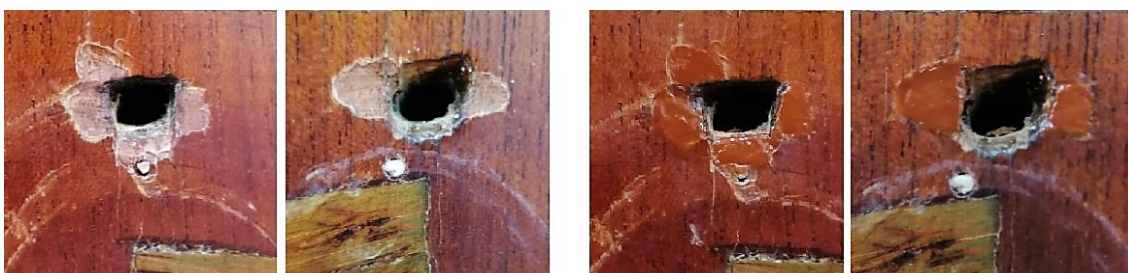
Kuva 55. Kuvat ylimmän vetolaatikon vetimien aiheuttamista vaurioista ja miltä paikkaus näytti. Jokaisen vetolaatikon vetimien aiheuttamat kulumat viilussa paikattiin samalla tavalla.

Kaikki vetimet olivat hangatessaan vaurioittaneet viilupintaa. Nämä alueet täytettiin puukitillä Modustuc® ja retusoiitiin käyttäen Kremer® sellakkapohjaisia sävytteitä. (Kuva 55.)

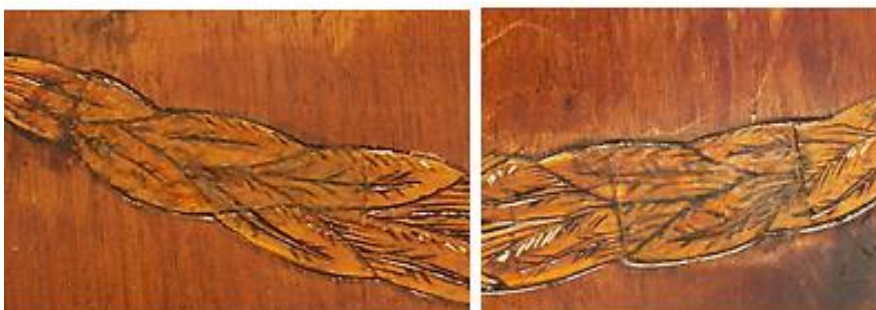
Kuva 59. Petsattu sekä retusoitu sellakkapohjaisilla sävytteillä ja lopuksi sivelty kirkas sellakka-pintakäsittely.

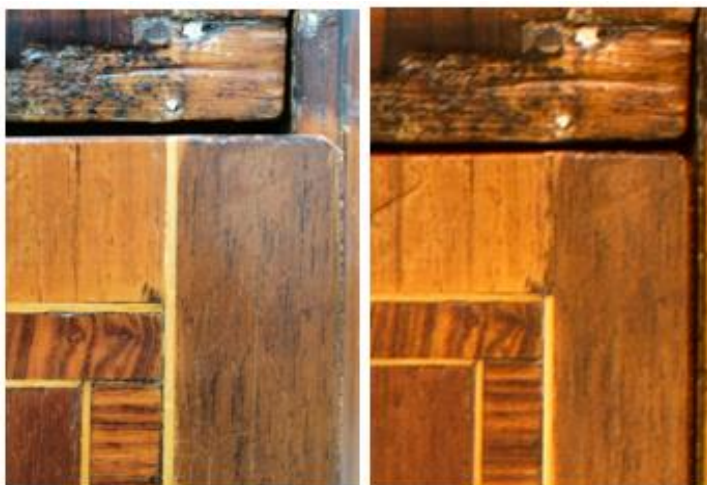
Kuva 60. Lehtipuisen friisin retusointi.

Keskimmäisen vetolaatikon oikean reunan lehtipuinen friisi ei oletettavasti ole alkuperäinen. Friisilistaa on jatkettu koko laatikon korkeussuuntaisesti, vaikka sen olisi pitänyt jatkua ruusupuun linjassa, luoden ns. "kehyksen". Ylimääräinen friisilistan osuus petsattiin tummemmaksi, ja lopuksi petsatun alueen ylle siveltiin kaksi kerrosta sellakkaa.

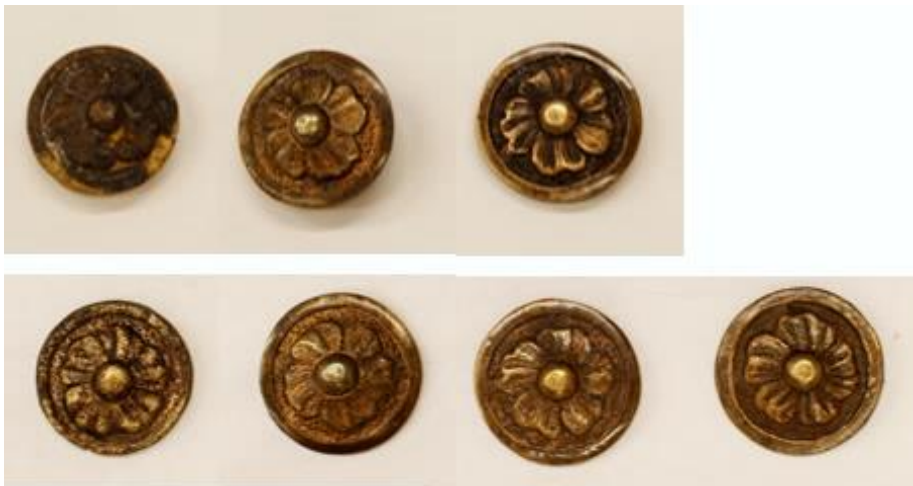
Kuva 67. Ylhäällä: Rosetit ennen puhdistusta ja retusointia. Alhaalla: Rosetit puhdistuksen ja retusoinnin jälkeen. Toiseksi vasen, retusoitu. Oikeanpuoleisin, rekonstruktio.

mitä luultavammin kaikista autenttisin. Valitettavasti pinnan patina oli niin pinnalla, että se kärsi rekonstruktio- ja retusointitehtävissä (muottiin tarttui hieman patinapintaa). Lopulta tulitiin siihen tulokseen, että koska toinen rosetti (vasemmanpuoleinen etukulma) on myös suhteellisen autenttinen ja siitä puuttuu lähes mustan sävyinen patina, myös autenttinen rosetti puhdistetaan hellästi raepuhaltimella. Nyt rosetit ovat yhteneväisen sävyiset. (Kuva 67.)
