OMATOIMINEN RADONKORJAAMINEN

Ville Vesterinen

Opinnäytetyö
Toukokuu 2011
Rakennustekniikan koulutusohjelma
Kiinteistönpitotekniikka
Tampereen ammattikorkeakoulu

VESTERINEN, VILLE: Omatoiminen radonkorjaaminen

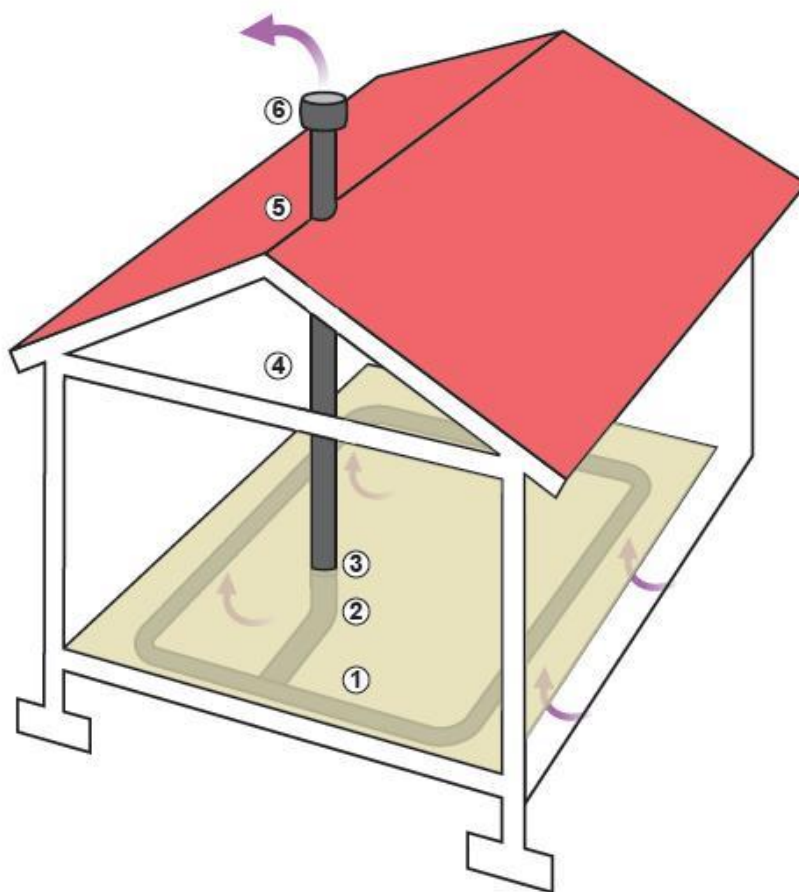
Maanvaraisen laatan alla kulkee radonputkisto, joka on toteutettu hieman vaillinaisena, sillä siitä puuttuu katolle viety poistoputki. Putkisto lähtee kiertämään sokkelinvierustaa talon päädystä ja putken pää palaa samaan pätyyn kierrettyään lenkin koko talon alla. Radonputkiston oikeaa toteutustapaa esitetään kuvassa 13. Kohteen radonputkistoa ei ole mahdollista, pienin kustannuksin ja yksinkertaisin menetelmin, muuntaa ohjeiden mukaiseksi, mutta se voidaan ottaa käyttöön ohjeita ja eri menetelmiä soveltaen. Radonputkiston toteutusta on selvitetty alaluvussa 11.2.

1. Imukanavisto, muovista salaojaputkea, etäisyys perusmuurista n. 1,5m, vähintään 20 cm lämmöneristeen alapuolella
2. Siirtokanava, muovista viemäriputkea
3. Tiivistetty läpivienti lattialaatasta
4. Lämpöeristetty poistoputki
5. Läpivienti vesikatolla
6. Huippumuri

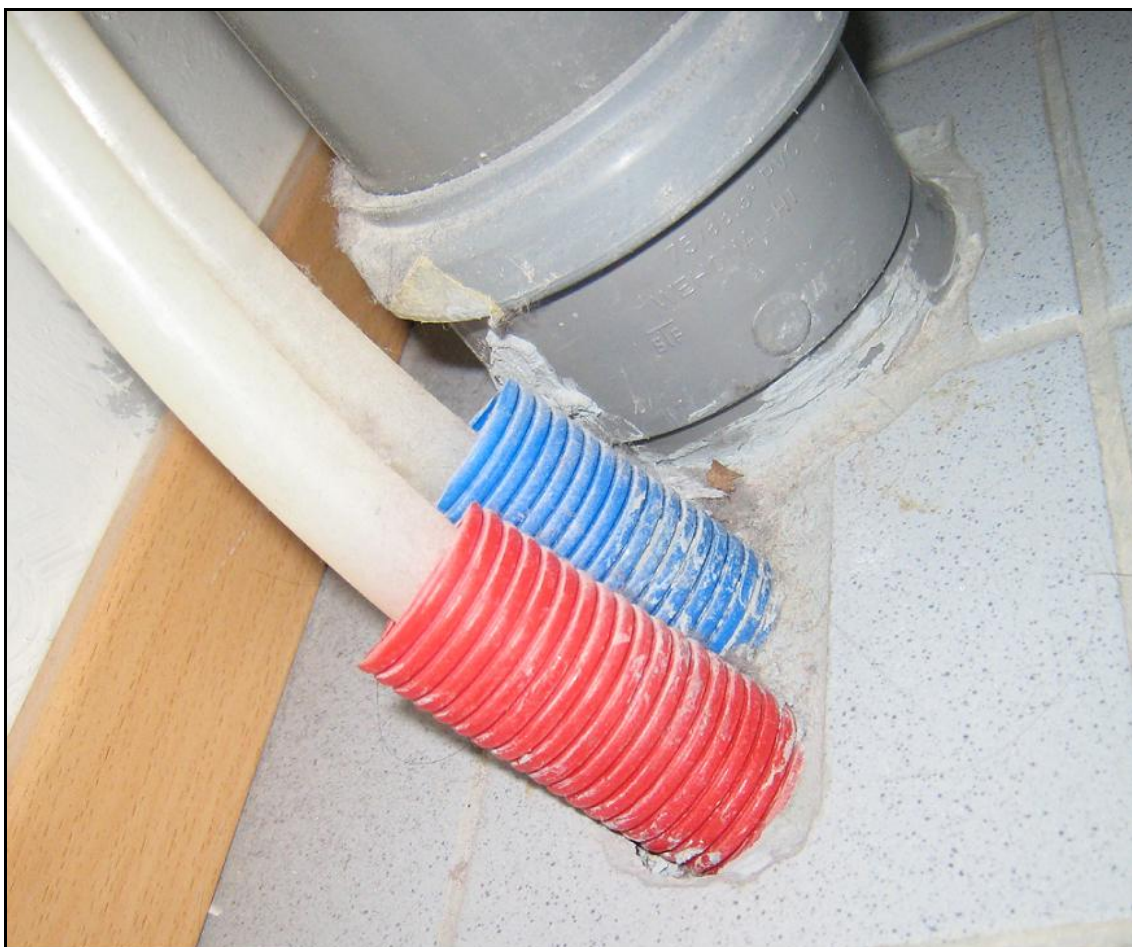
Kaikki rakennuksen maanvaraisen laatan läpiviennit paikannettiin ja tutkittiin aistinvaraisesti. Ne näyttivät suurimmaksi osaksi tiiviiltä, mutta niiden määrä on vähäinen ja siksi tiiveyden varmistaminen ei olisi kovinkaan suuri työ. Kuvassa 14 on wc:n pesualtaan viemäroinnin ja vesiputkien läpivienti, jossa ei aistinvaraisesti havaittu puutteita. Toteutusta ja viimeistelyä ei kuitenkaan nähty joka suunnasta luotettavasti, joten täyttä takuuta niiden tiiveydestä ei ole. Esimerkiksi kuvassa 15 keittiön tiskialtaan vesiputket ja viemäröinti on tiivistetty hieman epämääräisesti, jos ollenkaan. Putkien ympärillä näkyy ilmastointiteippiä sekä viemäriputken ja vesiputkien välissä on rako.

KUVA 14. WC:n pesualtaan vesijohdot ja viemäröinti

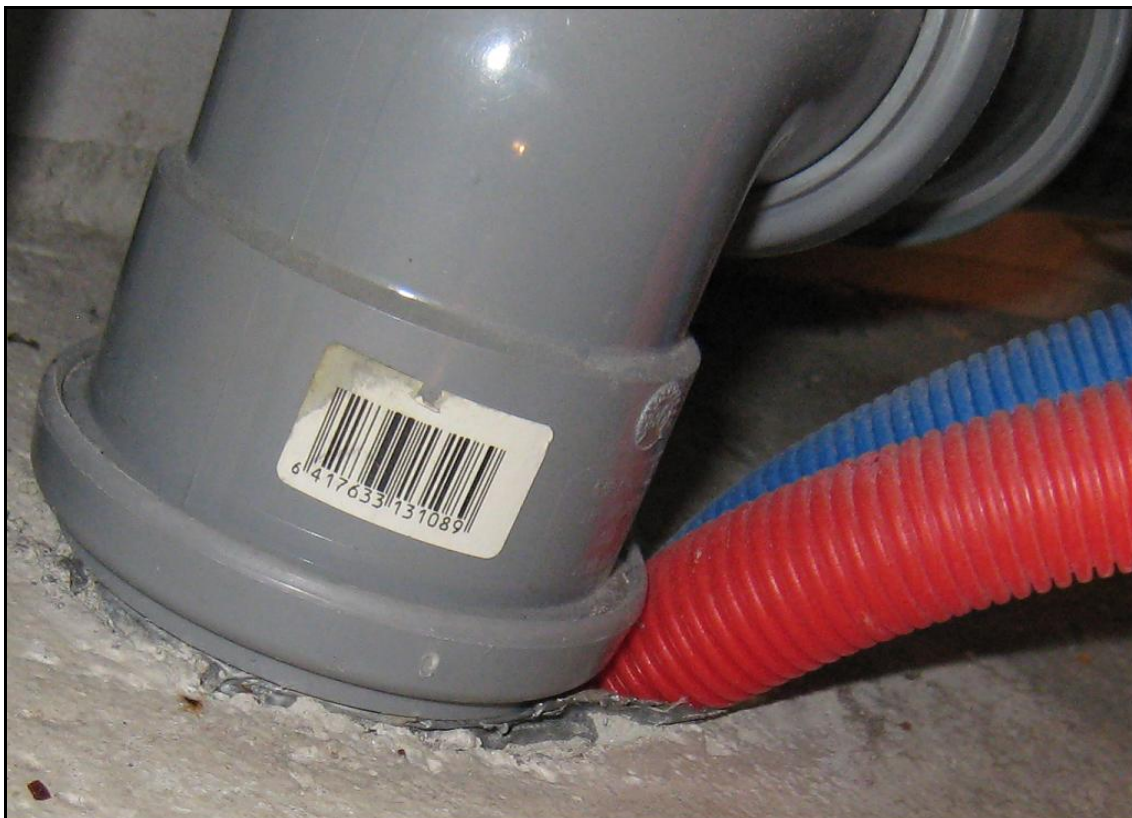
KUVA 15. Keittiön käyttövesiputket ja viemärointi

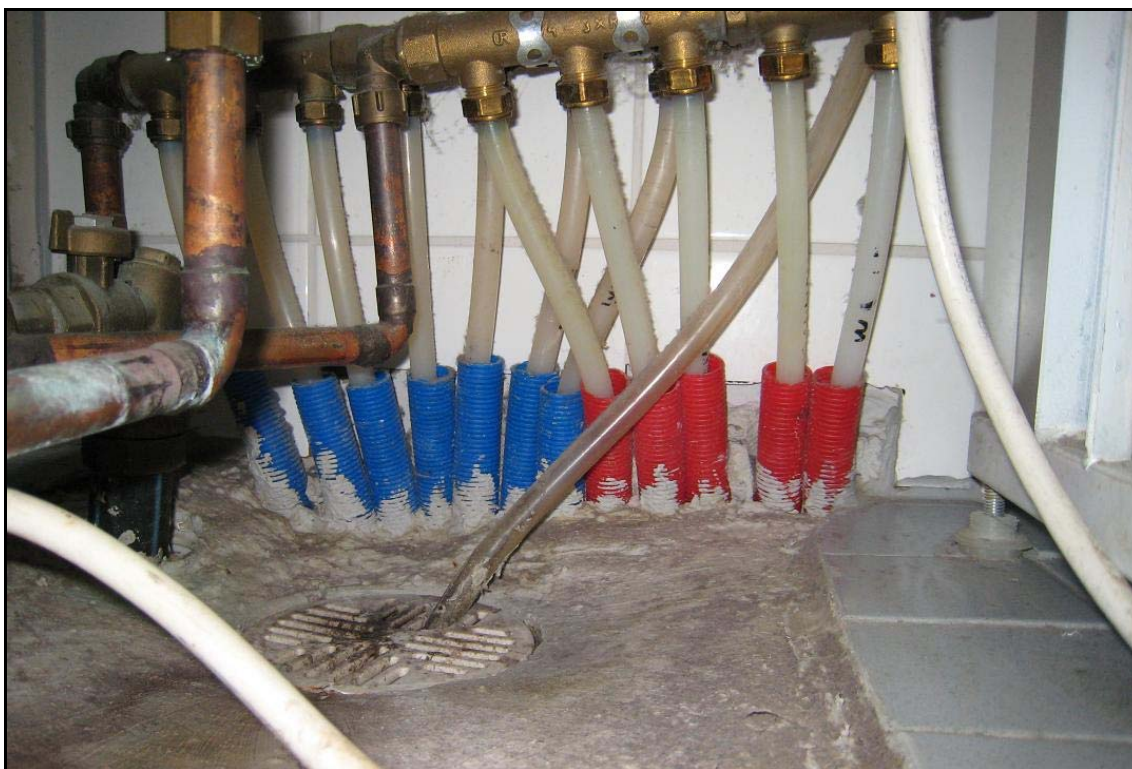
KUVA 16. Kodinhoitohuoneen vedenjaon useat läpiviennit.

Kuvan 16 on otettu kodinhoitohuoneesta lämminvesivaraajan alta, jossa on useita läpivientejä talon vedenjaossa sekä muussa tekniikassa. Kaikkien tiiveydestä ei voi tässäkään tapauksessa mennä takuuseen, mutta suuria aukkoja ei ainakaan näkynyt. Rakennuksen sähkötaulu on eteisessä ja kaikki sähköputkien läpiviennit ovat seinän sisällä. Niihin ei pääse käsiksi rakenteita rikkomatta, joten niiden tiiveyttä ei tarkastettu. Kuvassa 17 näkyvät kaksi luukkua paljastivat vain kotelot, joiden kautta ei ollut näkymää läpivienteihin.

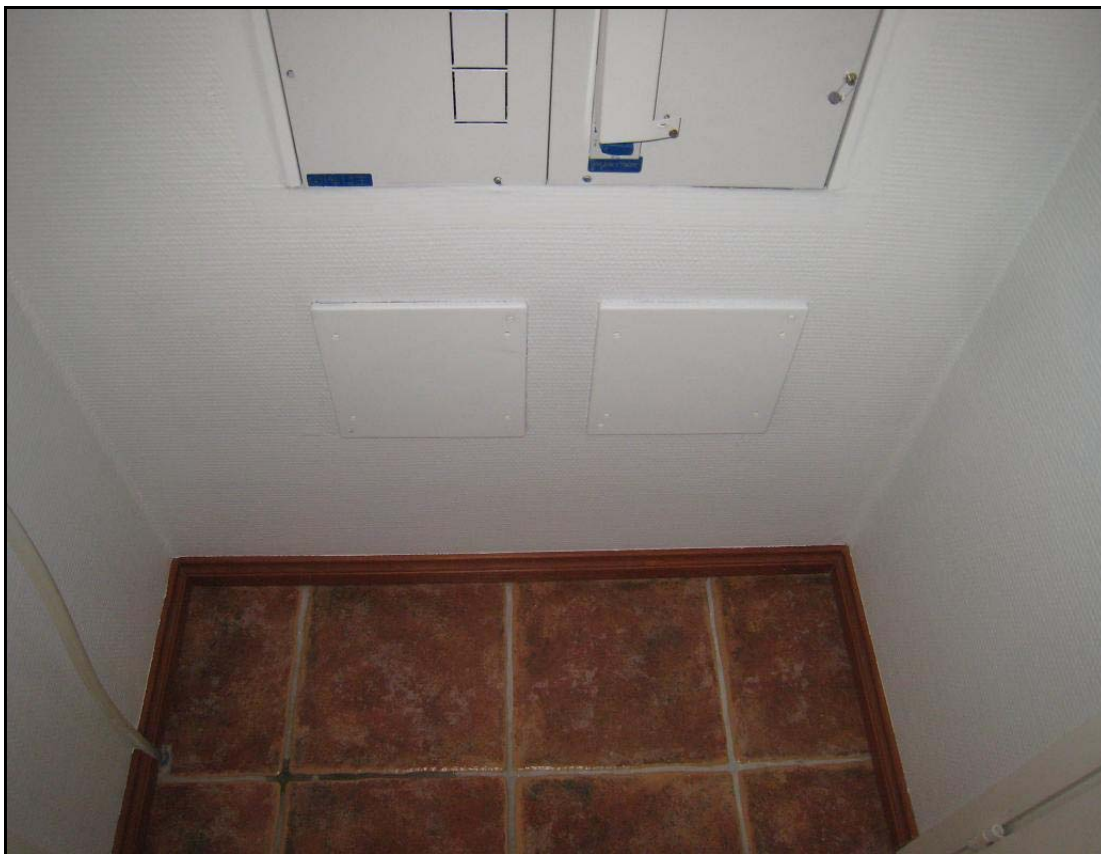
KUVA 17. Eteisen sähkökeskuksen putkiläpiviennit ovat väliseinän sisällä.

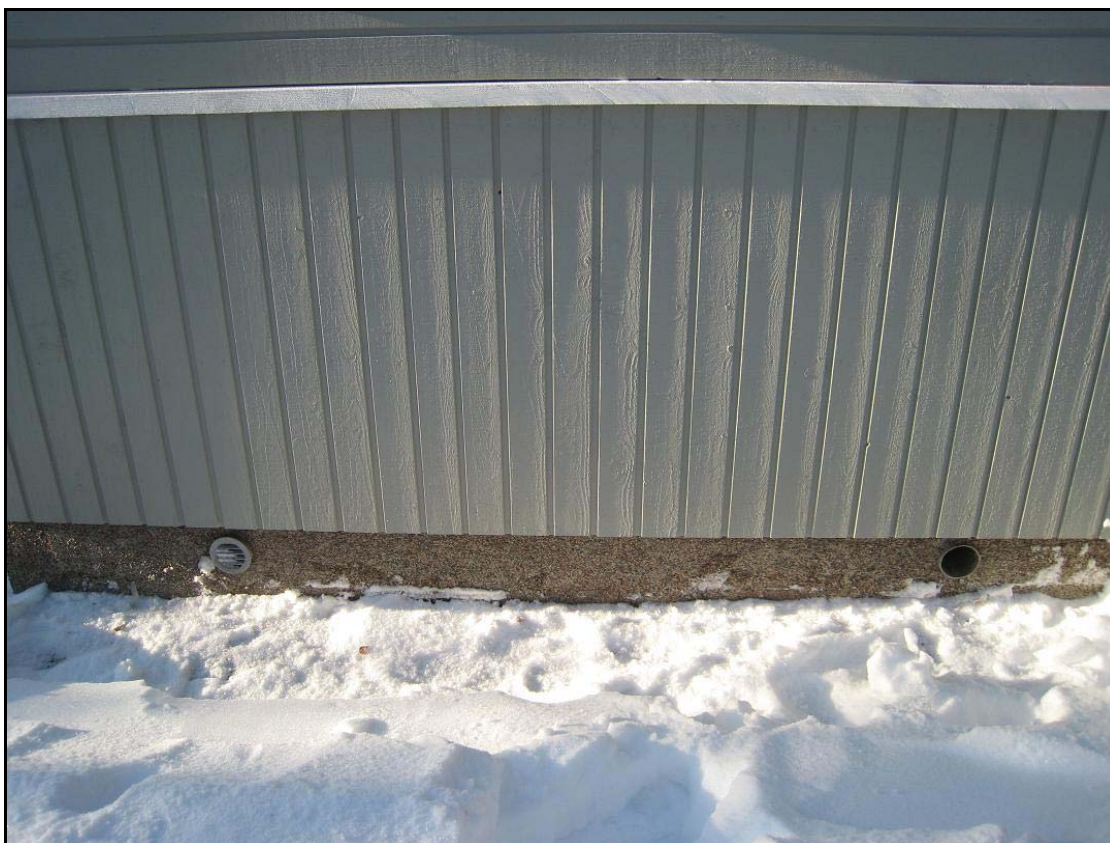
2011). Ohjeiden mukaisista etäisyyksistä, muun muassa 1,5 m:n etäisyys sokkeliin, ei voi antaa mitään takuuta. Putkisto on vapaasti tuulettuva, mutta sen oletettu vaikutus huoneilman radonpitoisuuteen on tällä hetkellä hyvin heikko. Kuva 18 esittää putkiston lähtö ja päättymiskohdat talon varastopäädyssä.

KUVA 18. Talon päädyssä näkyvät radonputkiston päät

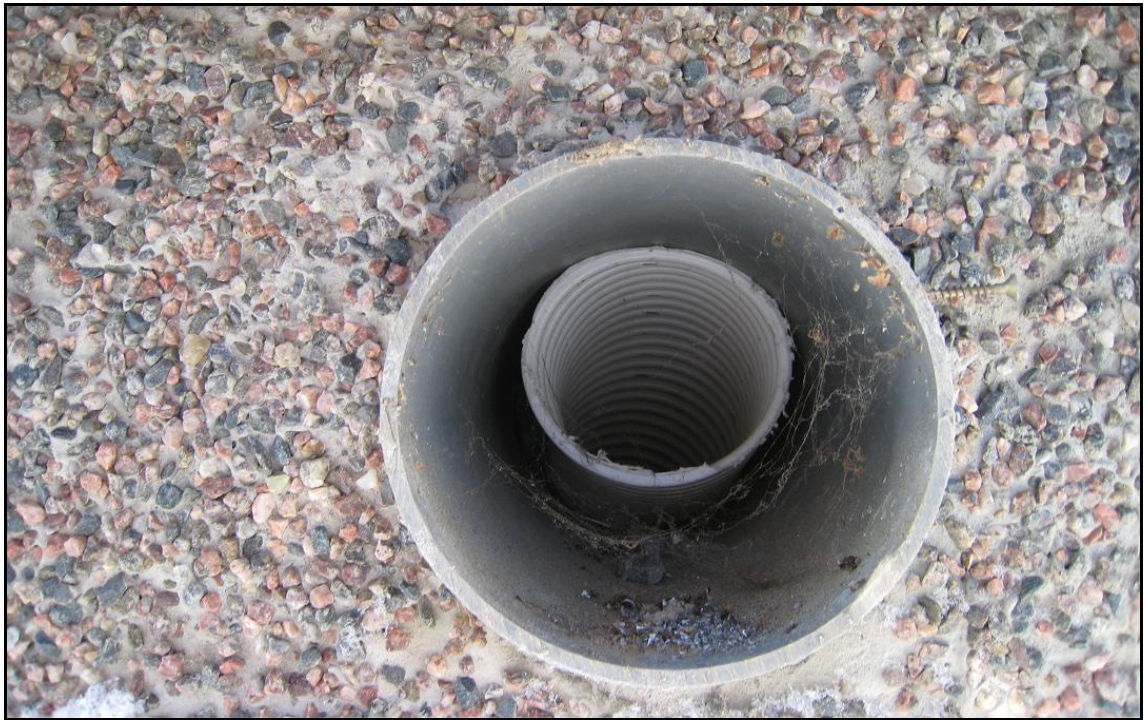
Kuvasta 19 voidaan nähdä, että putki on halkaisijaltaan suhteellisen pieni ja se aiheuttaa mahdollisessa käyttöönotossa joitakin ongelmia. Putkiston ilmavirtaukset ovat vaikeammin hallittavissa, sillä halkaisijaltaan pienessä putkessa syntyy pienilläkin imutehoilla suuria ilmavirtauksia. Putkiston käyttöönotto edellyttää toisen pään tukkimista riittävällä etäisyydellä kevytsoraharkkosokkelista, jotta voidaan minimoida tiivistämättömän sokkelin läpi virtaava ilma. Myös putkiston pää, johon imuri liitetään, tulee samasta syystä varustaa umpiputkella riittävällä matkalla, jotta imu saadaan vaikuttamaan koko rakennuksen maanvaraisen laatan alueella.

KUVA 19. Sokkelin läpivienti on toteutettu erillisellä läpivientikappaleella. Radonputkiston salaojaputki kääntyy alaspäin
