ABB Oy, Service Lappeenranta

Huoltoraportti

Asiakas	Valimo OY, Sulamo
Yhteyshenkilö	Matti Meikäläinen
Laite	induktiouuni
Tyyppi	ASEA HFD 1,6
Sarja no.

Huollon yhteydessä tehty laitteen kuntoarvio :

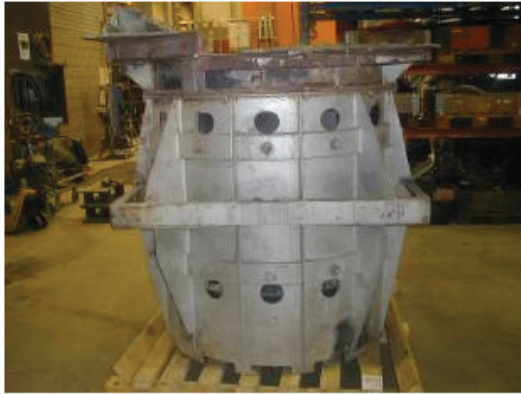
Kuva 1

Huoltoon tullut induktiouuni ASEA HFD 1,6

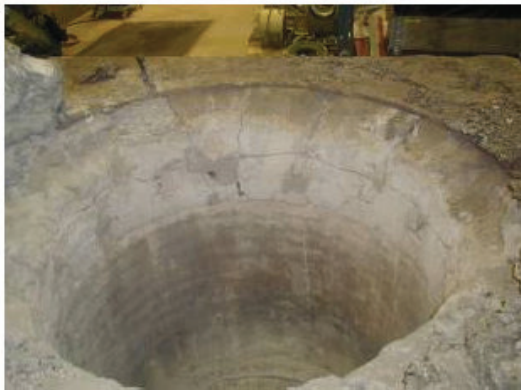
Kuva 2

- Kannen valu huonossa kunnossa – sulaa metallia päässyt kansimuurauksesta rungon sisäpintaan
- Kuumuuden aiheuttamia vääntymiä kannessa
- Lasikuitueristeet hiiltyneitä

Kannen muuraus on päässyt huonoon kuntoon. Muurauksessa on näkyvissä paljon enemmän halkeamia kuin eri massalla tehty kelavalu

- Alakartiossa ja kansivalussa on käytetty uutta massaa, jossa alumiinioksidin määrä on 78,2 %. Aikaisemmassa Al₂O₃ oli 55 %. Massavalmistaja suosittelee korkea-aloksista massaa, koska sillä on parempi lämmönjohtavuuskyky. Nyt käytetylle massalle luvataan maksimikäyttölämpötilaksi 1705 °, kun aiemmin käytetylle luvataan 1550 °C. Massan lujuusominaisuuksia heikentää siinä käytetyn veden määrä – uusi massa tarvitsee vettä sekoitustilanteessa alle 7 %, kun aiemmin sitä jouduttiin käyttämään 12–13 %. Yhteenvetona voi todeta, että lujemman uuden muurauksen vuoksi uunin huoltoväliä ei tarvitse tiivistää.

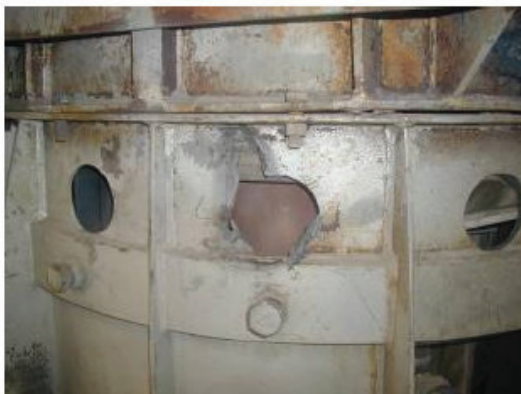
Kuva 3

Kannen ja muurauksen väliin päässyt sulan metallin kuumuus on aiheuttanut muodonmuutoksia kannessa. Kantta takaisin asennettaessa jouduttiin ruuvien kaikkia reikiä suurentamaan, jotta pultit saatiin takaisin paikoilleen.

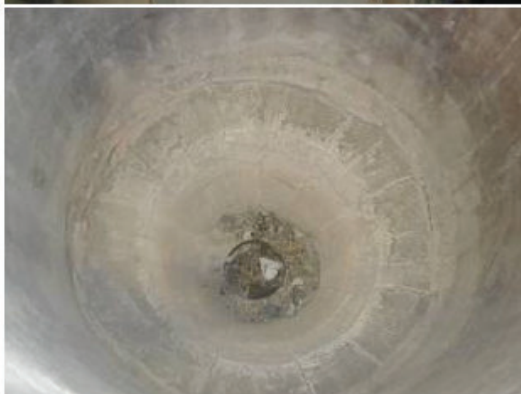
Kuva 4

Myös alakartio, joka oli tehty samalla massalla kuin yläosa oli halkeillut ja haurastunut.

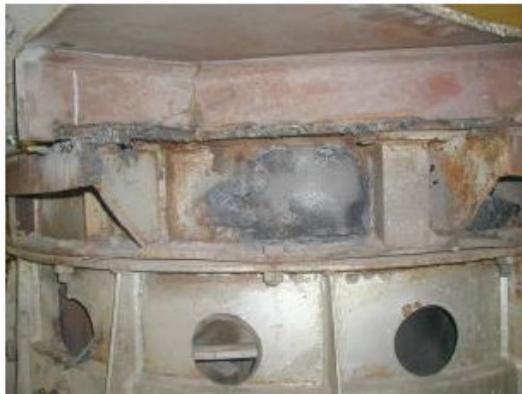
Kuva 5

Kannessa nähtävissä sulan metallin aiheuttamia vaurioita
