ABB Oy, Service Lappeenranta

Lisätyöt

Asiakas	Valu OY, Sulamo
Yhteyshenkilö	Matti Meikäläinen
Laite	Induktiouuni
Tyyppi	ASEA HFD1,6
Sarja no.

### INDUKTIUUNIVAURIOT

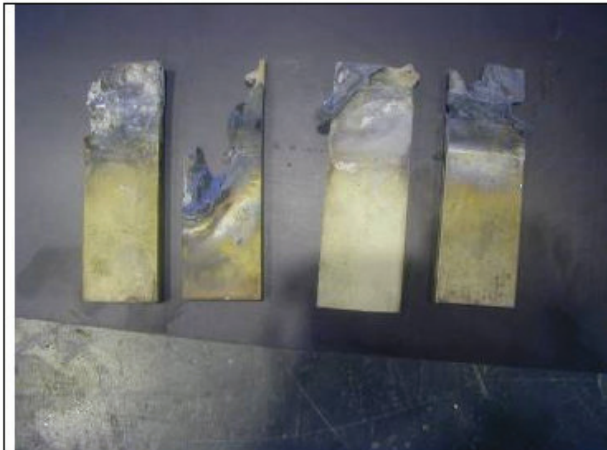
**KUVA 1**

Ikeisiin kiinnitettävät happoteräslatikat, joiden kautta kelan pystysuuntainen kiristys välittyi.  
4 kpl on sulanut käyttökelvottomaksi.

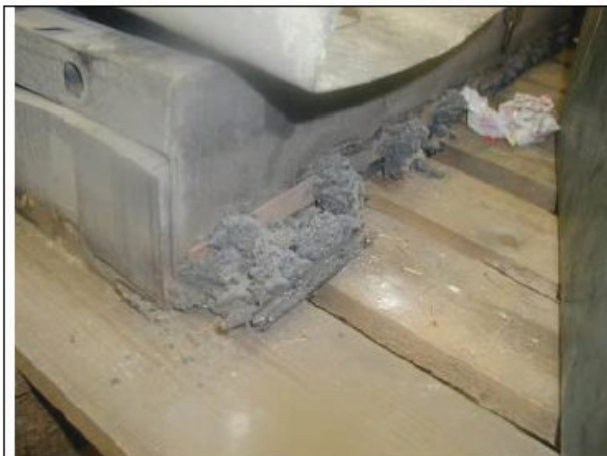
**KUVA 2**

Kaksi iestä on vaurioitunut sulasta metallista, jotka vaativat enemmän huoltoa kuin muut.

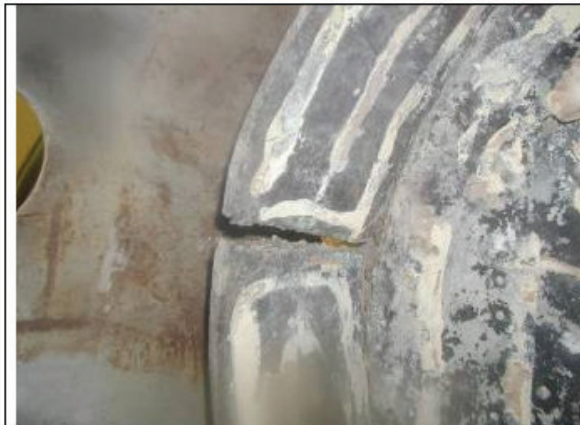
**KUVA 3**

Uunin pohjalla oleva cu-lieriö on irrotettava ja korjattava kovajuotoksella.  
Kuvassa näkyvän repeämän lisäksi lieriössä on kaksi halkeamaa.

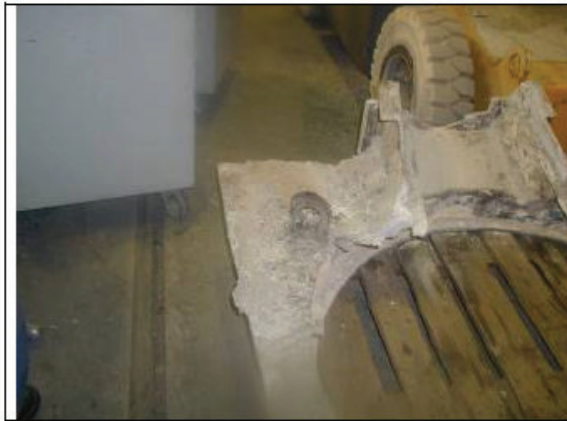
**KUVA 4**

Kansiosassa on paljon roiskeita ja vääntymiä
