KULLATTUJEN PRONSSIRELIEFIEN RESTAUROINTI

Gunnar Finne ja pronssin ulkokultaus

Opinnäytetyö 2011

The Restoration of Gilded Bronze Reliefs

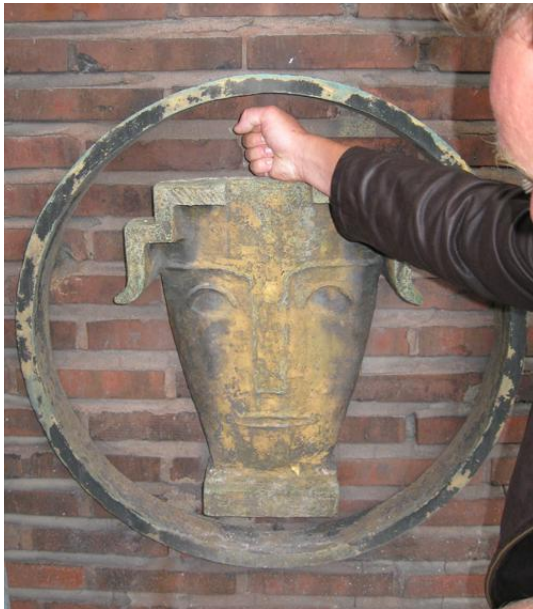
Kuva 25. Poikareliefi seinällä ennen irrotusta.
Mittapuuna on nyrkki. (Hedengren 2008)

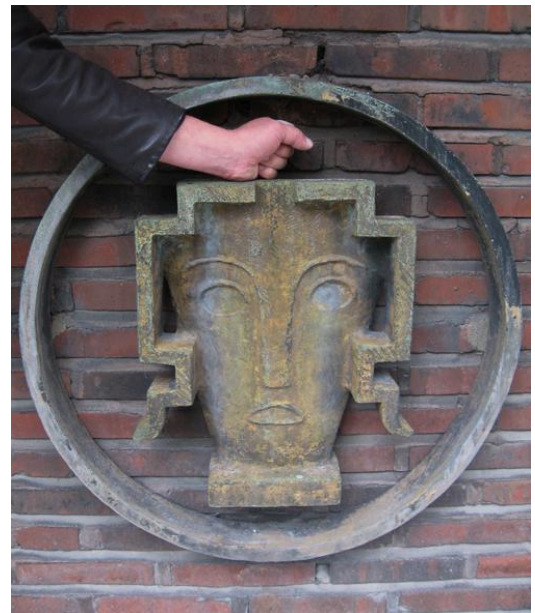
Kuva 26. Tyttöreliefi seinällä ennen irrotusta.
Mittapuuna on nyrkki. (Hedengren 2008)

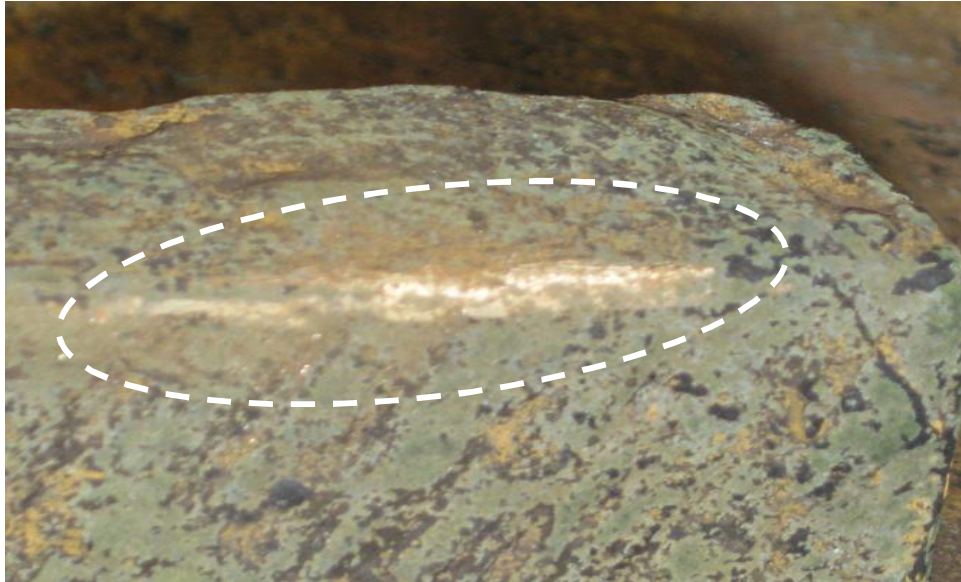
Kuva 27. Pronssipinta näkyvillä. Katkoviivaympyrällä merkitty vaalea pronssi saatiin näkyville, kun pintamateriaalia varovasti poistettiin kirurginveitsellä. Vaaleanvihreät korroosiotuotteet näkyvät pinnalla selkeästi. (Hedengren 2008)

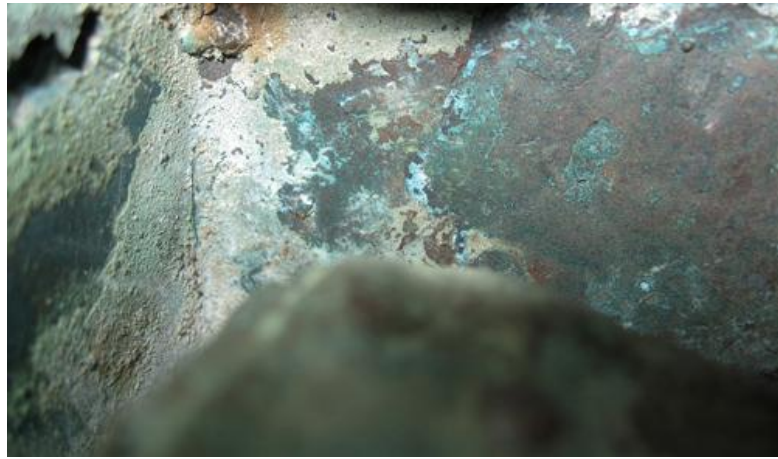
Kuva 28. Valkoiset ja vaaleanharmaat alueet ovat kipsikeernan jäämiä. Kuvassa on poikareliefin onton taustatilan seinämät. (Hedengren 2008)

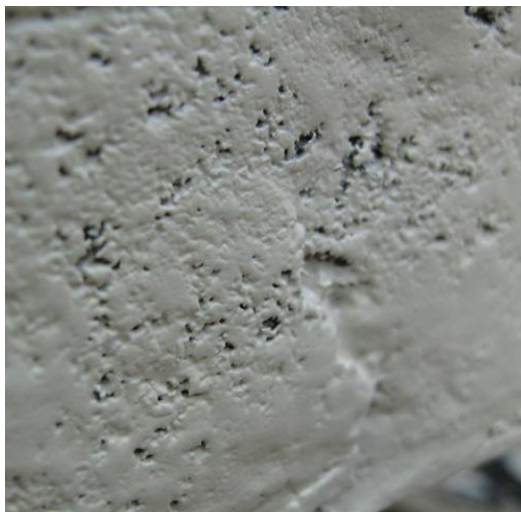
Kuva 29. Kehysrenkaan huokoinen ja rosoinen taustapuoli pohjamaalauksen jälkeen. (Hedengren 2009)

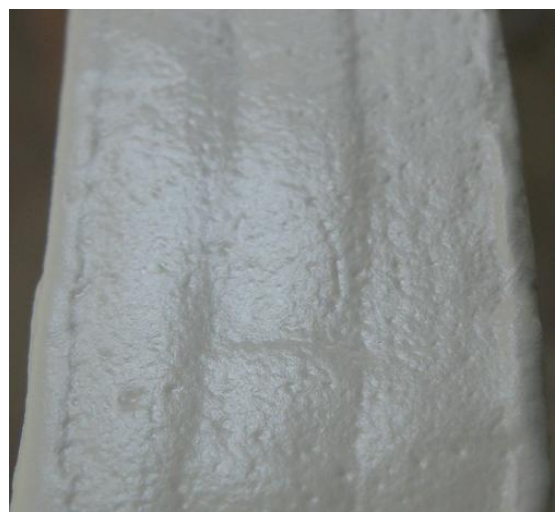
Kuva 30. Kehysrenkaan sileämpi etupuoli pohjamaalauksen jälkeen. Sivuvälissä pisteenomaiset huokokset erottuvat hyvin maalipinnasta huolimatta. (Hedengren 2009)

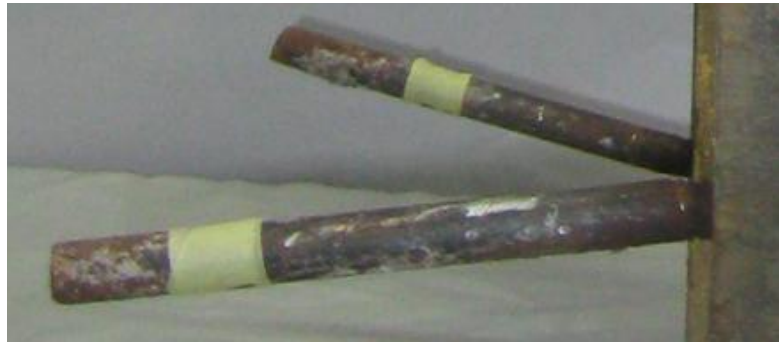
Kuva 38. Kehysrenkaan kiinnitystapit. Hopeanharmaa metalli näkyy paikoitellen, kuten myös punaruskea ruoste. (Hedengren 2008)

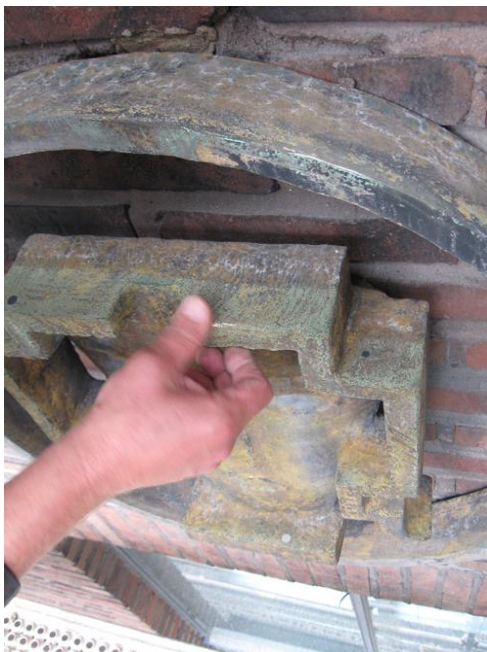
Reliefien osat on kiinnitetty seinään tappien avulla. Näin ollen seinän ja koristeen väliin jää noin 1–5 mm rako, eikä tiiliseinän kosteus pääse siirtymään reliefeihin suoraan (kuvat 39–40). Kierteistetyt tapit ovat kiinni kappaleiden taustapuolella, kierteistetyissä rei'issä. Osa tapeista oli katkaistu käyttökelvottomiksi, ilmeisesti irrotuksen yhteydessä. Lisäksi kaikki säilyneet tapit olivat vääntyneet (kuvat 38 ja 42). Tappien materiaaleja tutkittiin silmämääräisesti ja luupilla, ja pieniltä alueilta poistettiin pintamateriaalia kirurginveitsen avulla.

Kuva 39. Seinän ja koristeen välissä näkyy pieni rako. Tyttöreliefi seinällä ennen irrotusta. (Hedengren 2008)

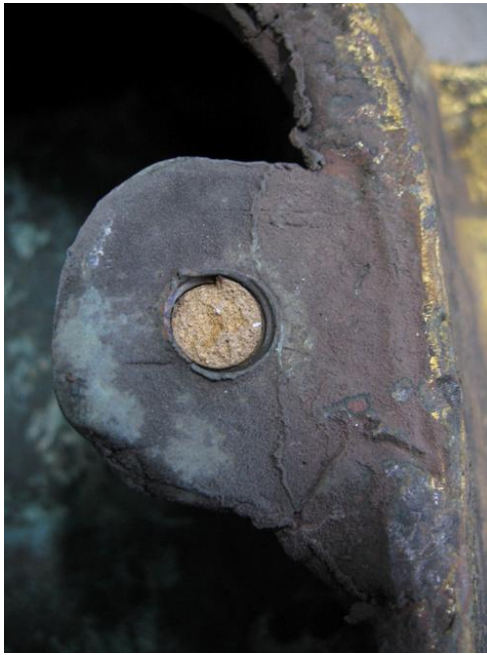
Kuva 41. Katkaistu messinkinen kiinnitystappi poikareliefin taustalla. Reiässä näkyvät kierreet. Tapissa näkyy metallin väri ja rakeinen koostumus. (Hedengren 2009)

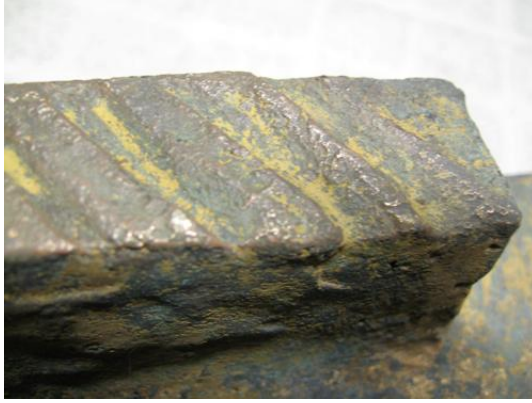
Pintakäsittely oli pahasti vaurioitunut, eikä siitä ollut säilynyt kuin jäänteitä. Eniten säilynyttä ainesta löytyi reliefien kasvo-osien taustoille kiertyviltä osilta ja erilaisista syvennyksistä, kuten hiusviivoista (kuvat 43 ja 44). Kultauksen pohjusteena ollutta si- deainetta tutkittiin UV-valolampulla (Houle / UVAHAND 8/BL), selkeää tulosta kuitenkaan saamatta. Oletettavasti kyseessä on öljypohjainen maali, jonka päällä on ollut kullan kiinnitysöljy ja lehtikulta. Tummankeltaisen pohjamaalin väripigmenttiä tutkittiin reflektometrimittauksen avulla. VIS-spektri otettiin Minolta spectrophotometer

Kuva 43. Keltaisen pohjamaalin jäänteitä tyttöreliefin otsahiusten syvennyksissä. (Hedengren 2009)

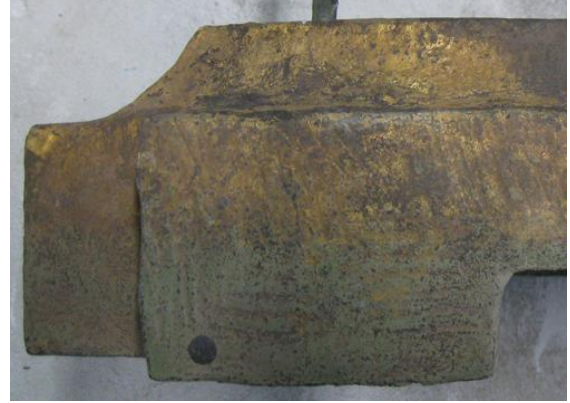
Kuva 44. Keltaisen pohjamaalin jäänteitä tyttöreliefin taustalla. Lehtikultakin on taustapuolella paremmin säilynyt. (Hedengren 2009)

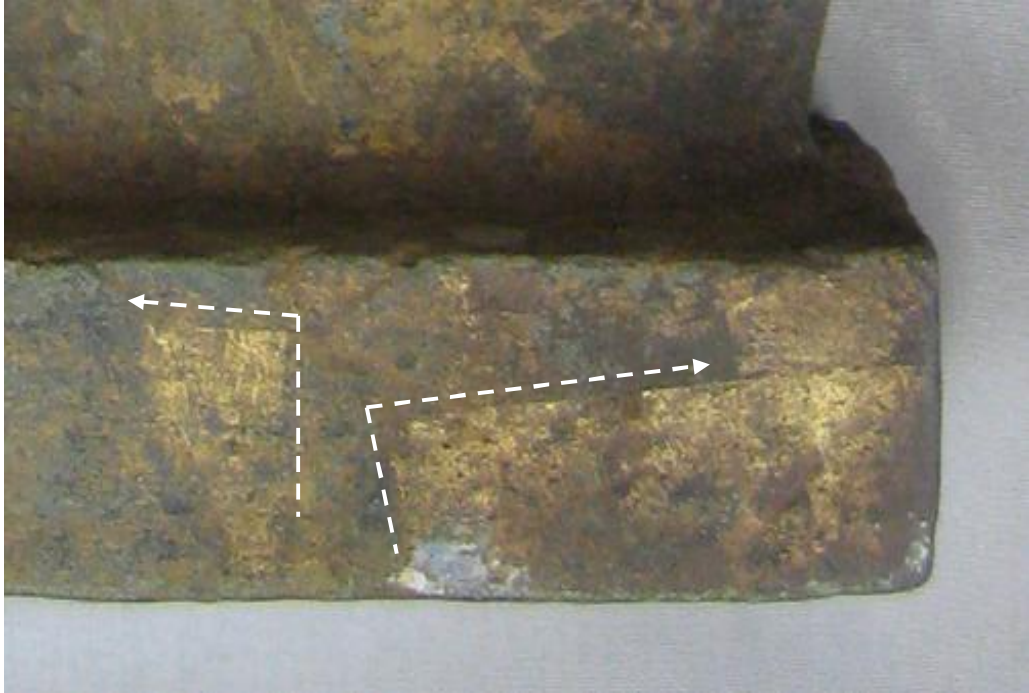
Pintakäsittelyn huonosta kunnosta huolimatta oli lehtikultaa vielä havaittavissa. Korrosiotuotteet ovat luultavasti irrottaneet sitä pohjastaan, jolloin kulta on irronnut helpommin myös mekaanisen kulutuksen voimasta. Pintaa tarkasteltiin silmämääräisesti ja luupilla. Todennäköisesti kyseessä on alkuperäinen, vuoden 1930 kultauskerros, sillä muista kerrostumista ei ollut jälkiä havaittavissa. (Mattila 2008, 2; liite 1). Reliefien osat ovat olleet kullattuja kaikilta julkisivulle näkyviltä osiltaan. Lisäksi kultaus on kasvo-osissa jatkunut taustapuolille kiertyviin osiin. Kehysrenkaiden seinän puolelle jäävät taustaosat ja kasvo-osien ontot taustat ovat pronssipinnalla. Kultaus on parhaiten säilynyt kasvo-osien taustapuolelle kääntyvillä pinnoilla (kuva 44). Kultauksessa on mitä ilmeisimmin käytetty aitokultaa, sillä jäänteissä ei näy hapettumista. Paikoitellen kultalehtien suorat reunat on havaittavissa (kuvat 45–47).

Kuva 45. Tyttöreliefin jalusta kuivapuhdistettuna. Kultalehtien jäänteet näkyvät selkeästi. Katkonuolet havainnollistavat kultalehtien suoria linjoja. (Hedengren 2009)

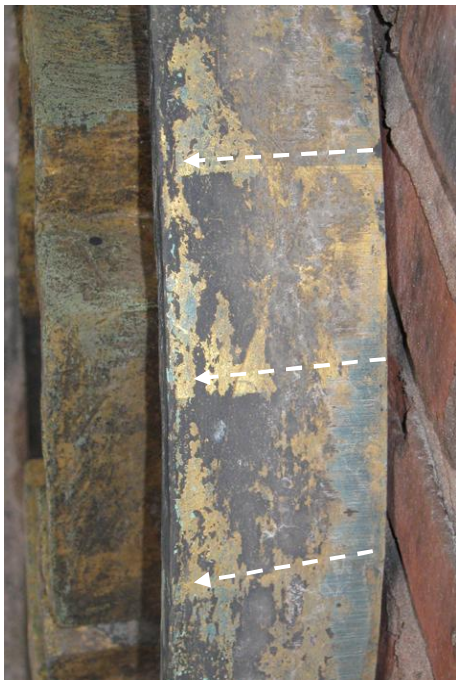
Kuva 46. Sivukuva tyttöreliefistä seinällä ennen irrotusta. Kehysrenkaassa kultalehtien jäänteet näkyvät vaaleina, kellertävinä alueina. Katkonuolet havainnollistavat kultalehtien saumojen suunnan. (Hedengren 2009)

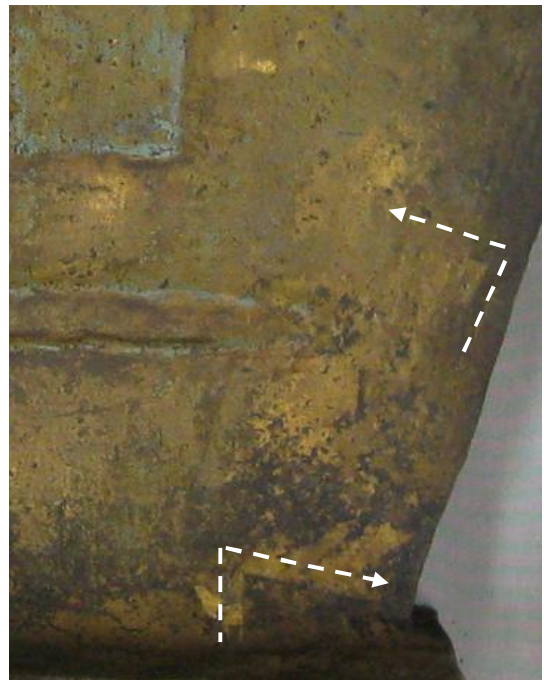
Kuva 47. Poikareliefin kasvot ennen restaurointia. Kultalehtien jäänteet näkyvät vaaleimpina alueina. Katkonuolet havainnollistavat kultalehtien suoria linjoja. (Hedengren 2008)

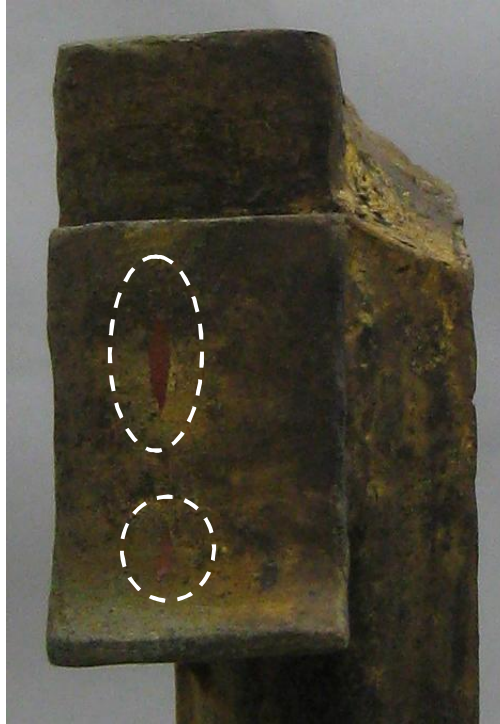
Kuva 48. Poikareliefin hiuosissa olevat kaksi maalitahraa on ympyröity katkoviivoin.
(Hedengren 2008)

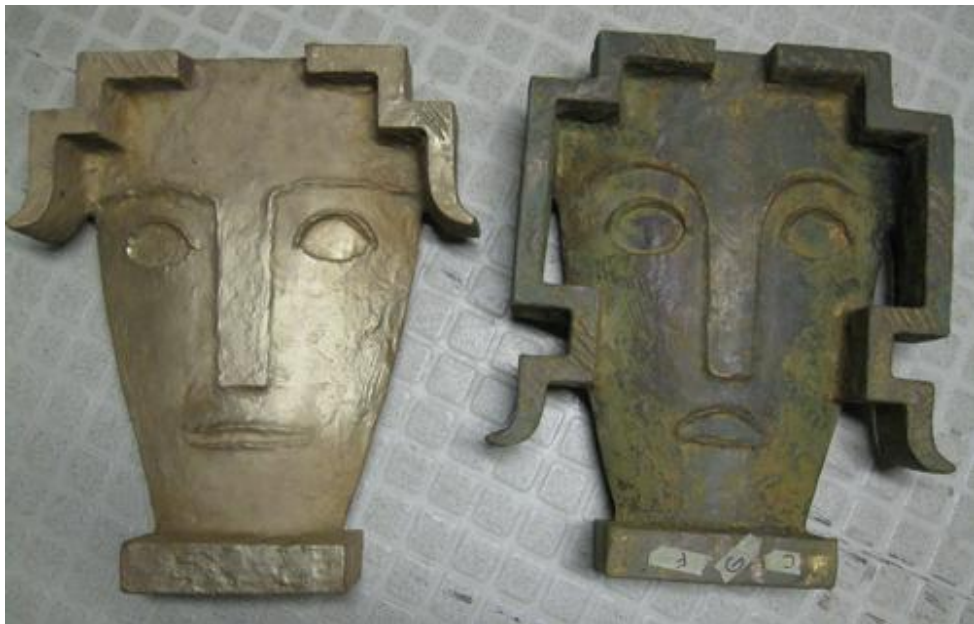
Kuva 49. Tyttöreliefi on pesty ja poikareliefi on hiekkapuhallettu. Poikareliefin poskeen on kokeiltu kiillotusta messinkiharjalla. (Hedengren 2009)

Pinnassa oli edellä mainittujen puhdistusmenetelmien jälkeen vieläkin sitkeä kerros likaa ja kultauksen pohjustusaineita. Kaikki korroosiotuotteet eivät myöskään olleet irronneet. Päätettiin kokeilla hiomatahnaa, joka koostui trippelijauhasta, deionisoidusta vedestä ja etikkahaposta. Tahnan vaikutusta kokeiltiin ensin messinkiseen kiinnitystappiin. Sen jälkeen tahnaa hangattiin poikareliefin jalustaan pienelle alueelle liinan avulla. Tahna poisti kerrostumaa hyvin vähän, ja menetelmä todettiin lähes tehottomaksi. Edellä mainittujen puhdistusmenetelmien tehottomuudesta johtuen päätettiin seuraavaksi tutkia hienovaraisen ja heikkopaineisen hiekkapuhalluksen soveltumista pronssikappaleiden puhdistukseen.

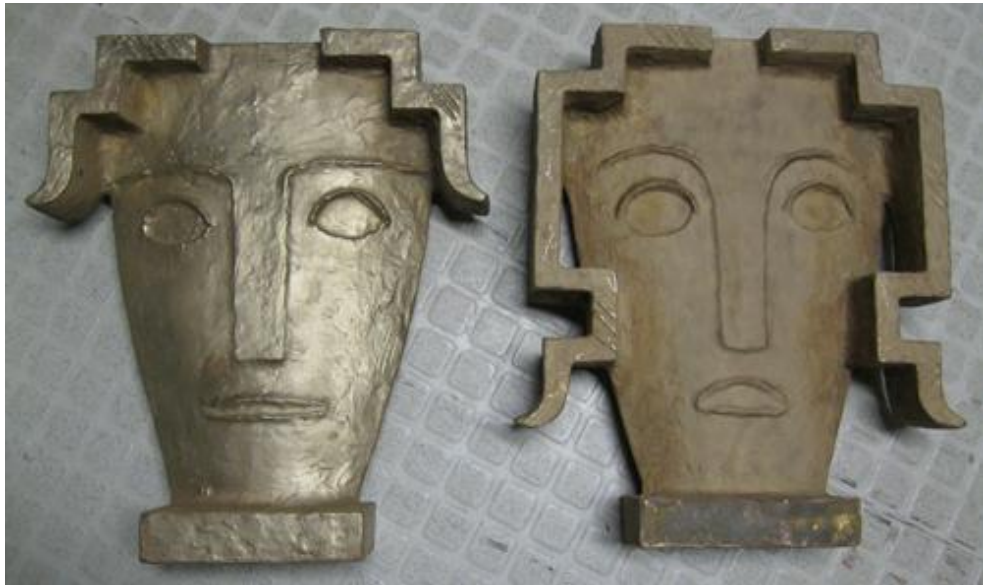
Kuva 50. Tyttöreliefi on hiekkapuhallettu ja poikareliefi on kiillotettu messinkiharjan avulla. (Hedengren 2009)

Hiekkapuhalluskäsittely tehtiin kynämallista, käsin operoitavaa puhallinta ja erittäin hienorakenteista hiekkaa käyttäen. Hiekkapuhalluksen tehoa kokeiltiin ensin sekä teräksisiin että messinkisiin kiinnitystappeihin, jotta oikea ilmanpaine saatiin säädettyä, eikä pronssin pinta vaurioituisi. Ilmanpaine hienosäädettiin vielä pronssipinnoille sopivaksi kokeilemalla puhalluksen voimaa kasvo-osien taustapinnoille. Reliefien osat nostettiin yksi kerrallaan hiekkapuhalluskaappiin, jossa ne käsiteltiin. Pronssipinnan vaurioiden välttämiseksi käytettiin käsittelyssä niin alhaista painetta, että pinnat oli käsiteltävä 3–4 kertaa kauttaaltaan, jotta pintakerros saatiin poistettua (kuvat 49 ja 50). Suojavaatetuksen lisäksi käytin paksuja hanskoja, kuulosuojaimia, suojalaseja ja pölyltä suojaavaa hengityssuojainta.

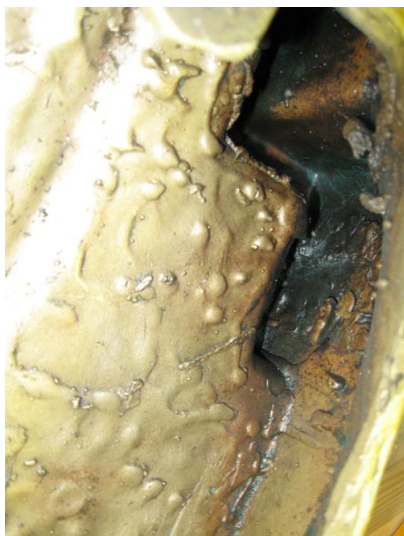
Kuva 51. Mikrokristalliinivaha kiiltelee tyttöreliefin taustapinnalla ja onkaloissa. (Hedengren 2009)

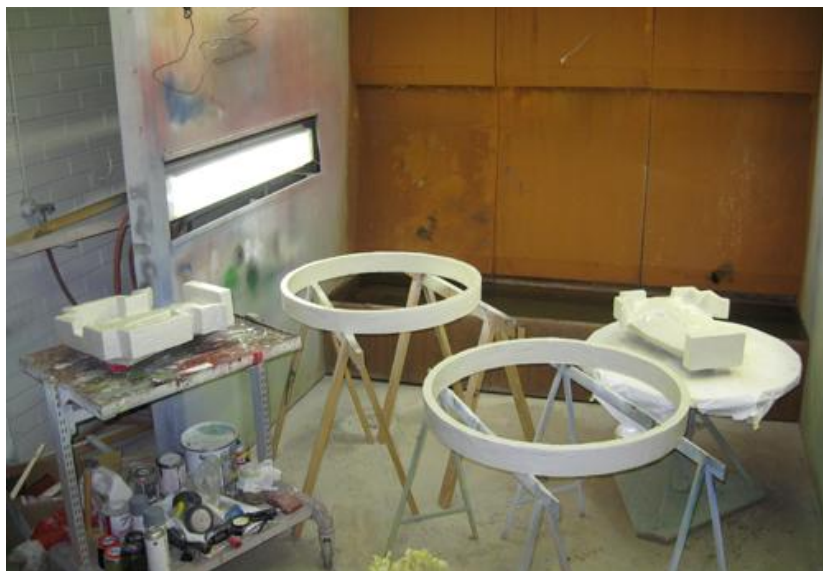
Kuva 53. Reliefit ruiskumaalaamossa ensimmäisen pohjamaalauksen jälkeen. (Hedengren 2009)

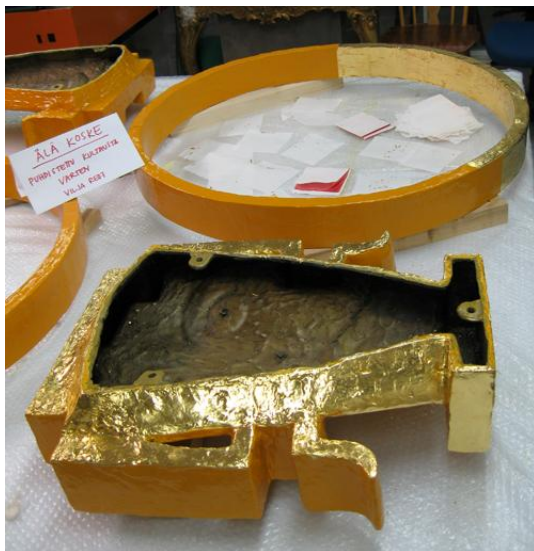
Kuva 54. Reliefit pintamaalattuna ja kultaustyöt on aloitettu. (Hedengren 2009)

Kultausta varten reliefit siirrettiin mahdollisimman pölyttömään tilaan, jossa läpikulua ei ole. Työpöytä päällystettiin kuplamuovilla, jotta alusta olisi pehmeä ja maali-pinnan vaurioilta välttyttäisiin. Kultaukseen käytettiin italialaista, 24 karaatin Brambil-la kultaa (kuvat 54 ja 55). Hukkamenekin vähentämiseksi ja työn nopeuttamiseksi käytettiin siirtokultaa. Lehtikullan kiinnitykseen käytettiin ulkokäyttöön soveltuvaa Bourgeois & Lefranc'n kolmen tunnin Mixtion-kiinnitysöljyä. Se levitettiin pehmeän siveltimen avulla ja ylimääräinen öljy pyyhittiin pois nukkaamattomalla liinalla. Öljy jätettiin kuivumaan ja kulta laskettiin pinnan ollessa sopivan nahkea. Kultaa käsitellessä käytin ohuita puuvillahanskoja, jotta käsistä ei siirry rasvaa kultaan tai sen pohjustukseen. Siirtokulta-arkit asetettiin yksi kerrallaan pohjustuksen pinnalle ja sormella hierottiin arkkia kauttaaltaan. Arkkeihin jääneet pienet kultariekaleet käytettiin pienempiin paikkoihin. Seuraavana päivänä kultapinta kiilloitettiin säämiskän avulla varovasti.

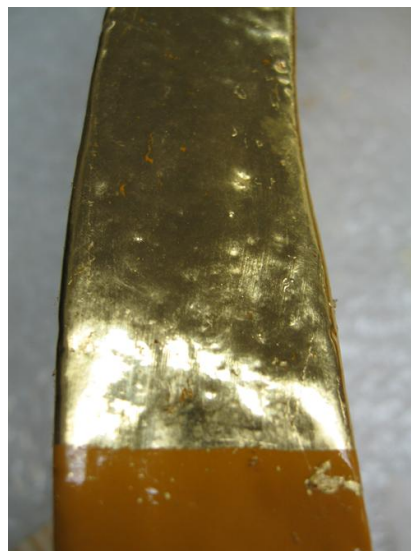
Kuva 55. Lähikuva kehysrenkaan kiiltävästä pintamaalista ja lehtikullasta sen päällä. (Hedengren 2009)

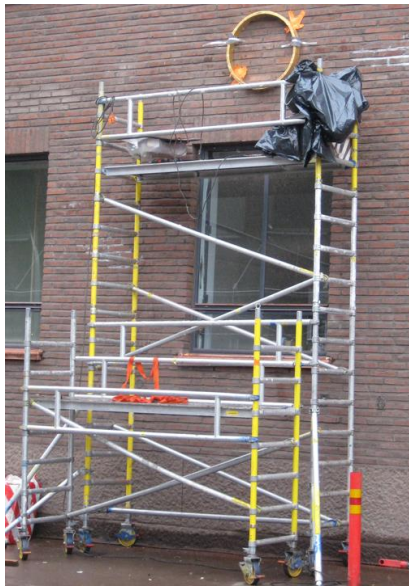
Kuva 56. Työtelineet ja kehysrengas. (Hedengren 2009)

Kuljetusta varten reliefit pakattiin solumuoviin, jotta pinnat eivät vaurioituisi. Kiinnitys tehtiin työtelineen päällä ja reliefit nostettiin sinne käsivoimin taljojen avulla (kuva 56). Kiinnitystöissä apuna oli kaksi muuta henkilöä. Tiiliseinän saumaukset oli uusittu, joten vanhoja kiinnitysreikiä ei enää ollut. Kehysrenkaat päätettiin kiinnittää ensin, jotta kasvo-osat saadaan symmetrisesti kehien keskelle. Kiinnitysreikiä suunniteltaessa huomioitiin tiiliseinän saumat niin, että mahdollisimman monta tappia saadaan

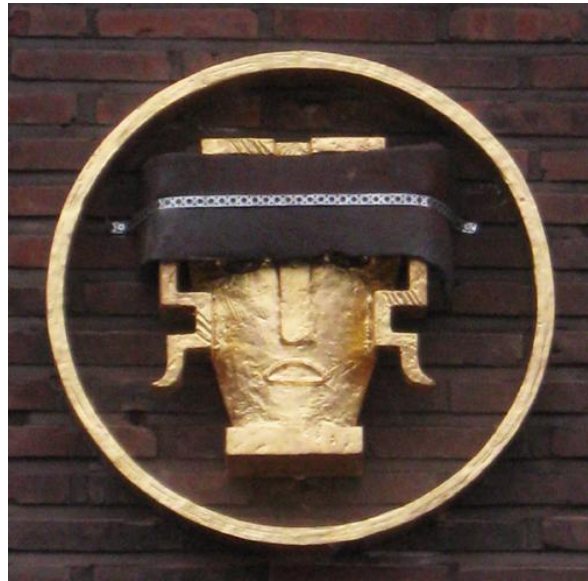
Kuva 57. Tyttöreliefi kiinnityksessä. (Hedengren 2009)
