**INSINÖÖRITYÖ**

**LÄMPÖKAMERAN KÄYTTÖ RAKENTAMISESSA JA  
ONTELOLAATTOJEN KOSTEUSKARTOITUKSESSA**

**Työn tekijä: Janne Nieminen  
Työn ohjaaja: Tapani Järvenpää  
Työn ohjaaja: Risto Multala**

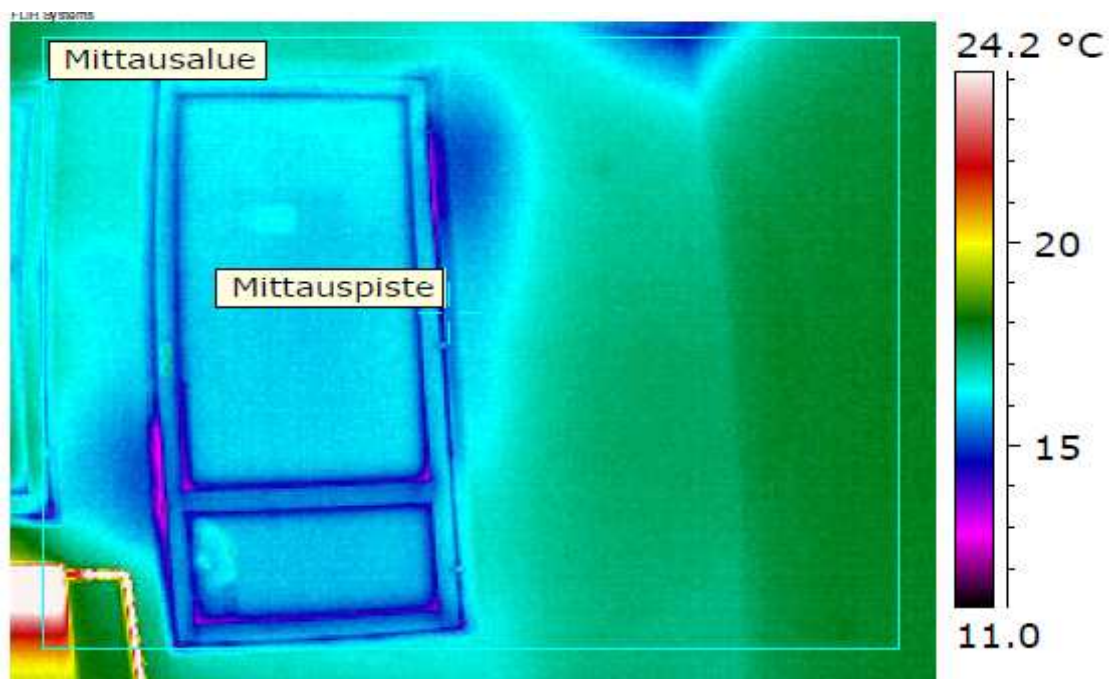
B-talossa oli yksi asunto, jossa havaittiin lämpövuoto ranskalaisen parvekkeen ovenkarmin vasemmassa ja oikeassa reunassa ja ulko-oven kynnyksen alla. Näiden kohtien lämpöindeksi oli 58, joka merkitsee korjattavaa. Jos minimilämpötila kohdan lämpöindeksi on alle 61, niin kohta kuuluu korjausluokkaan 1 ja on korjattava (kts. LIITE 3). Lisäksi A-talon porrashuoneessa, 2. kerroksen lepotason ikkunassa havaittiin lämpövuoto vasemmassa pystytiivisteessä. Lepotason ikkunan lämpöindeksi on 62 ja se kuuluu korjausluokkaan 2, joka tarkoittaa, että sen korjaus on erikseen harkittava ja jätettävä korjaamatta, jos sen korjaus ei ole mahdollista järkevin kustannuksin. Porrashuoneen yläosassa olevan savunpoistoluukkuikkunan karmit ja tiivisteet näyttivät myös vuotavan paljon lämpöä. Savunpoistoluukun pienin mitattu lämpöindeksi oli 38 eli kuuluu selvästi korjausluokkaan 1. Myös yläpohjaan menevän luukun etureuna näytti vuotavan, mutta sen syyksi selvisi se, ettei luukku ollut kunnolla kiinni.

Kuva 10: ranskalaisen parvekkeen oven karmi vuotaa lämpöä./11/

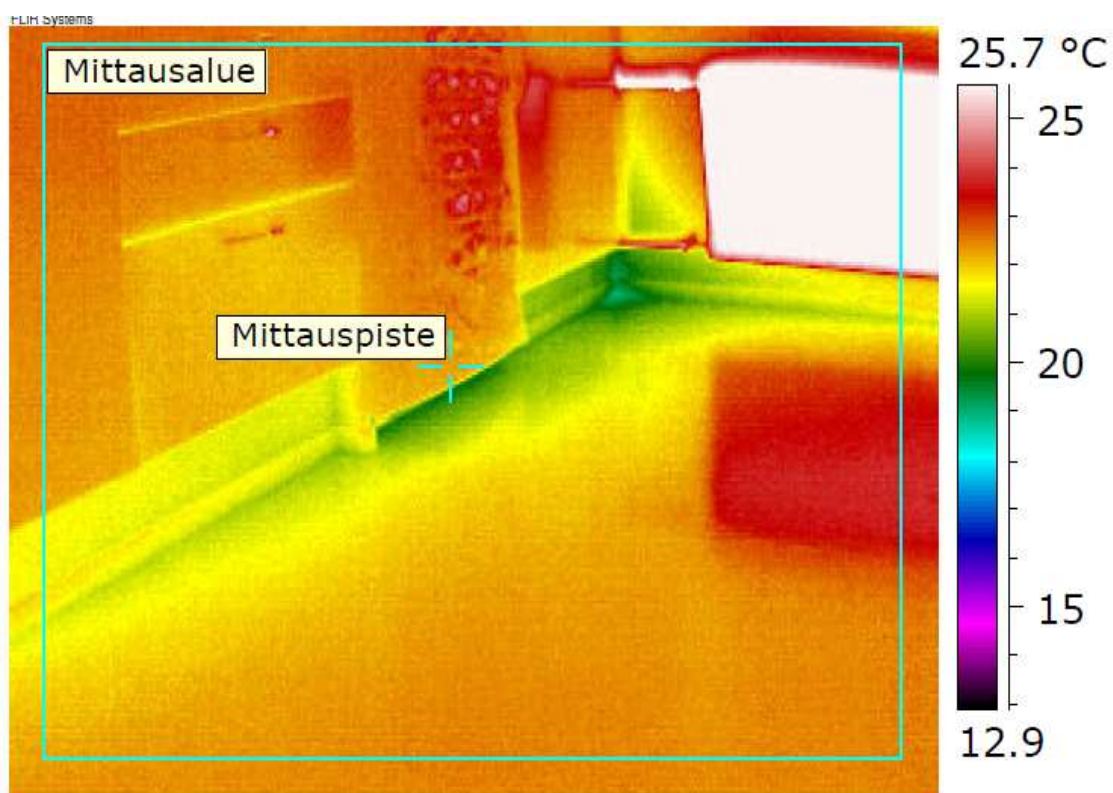
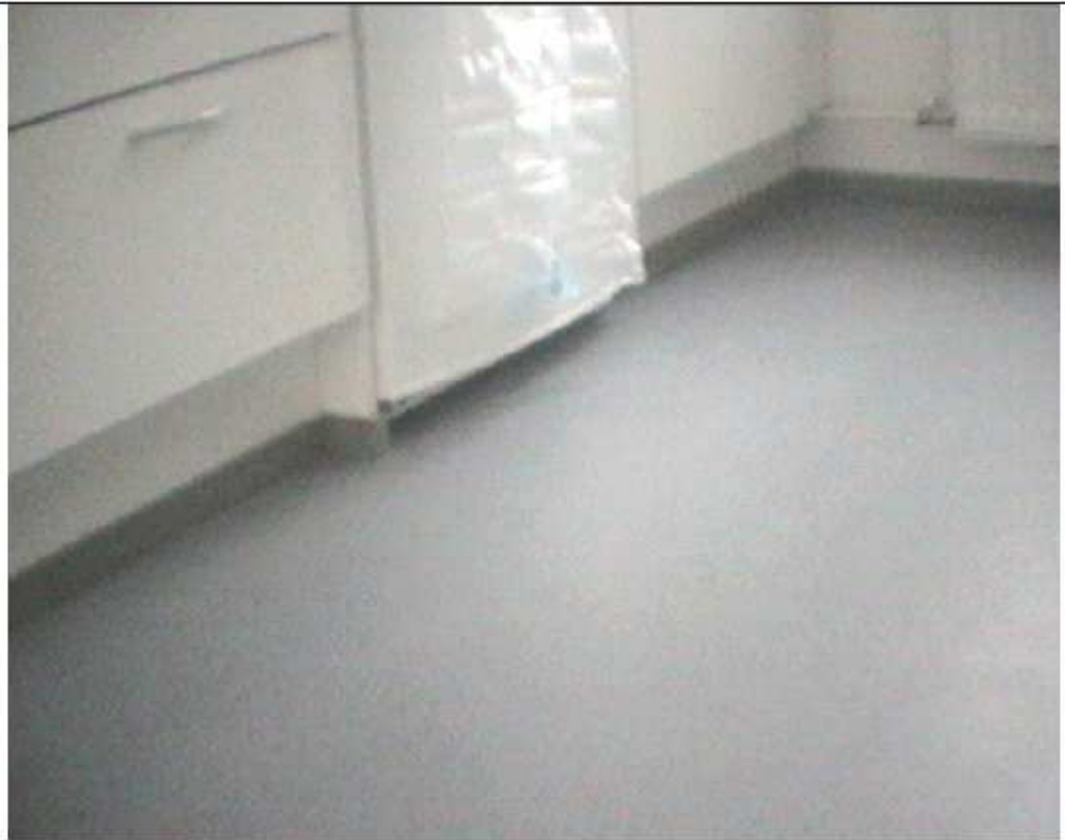
Kuva 11a: Kalusteen ja seinän nurkassa on lämpövuoto./11/

Kuva 11b: Valokuvamuodossa sama kuva kuin 11a./11/

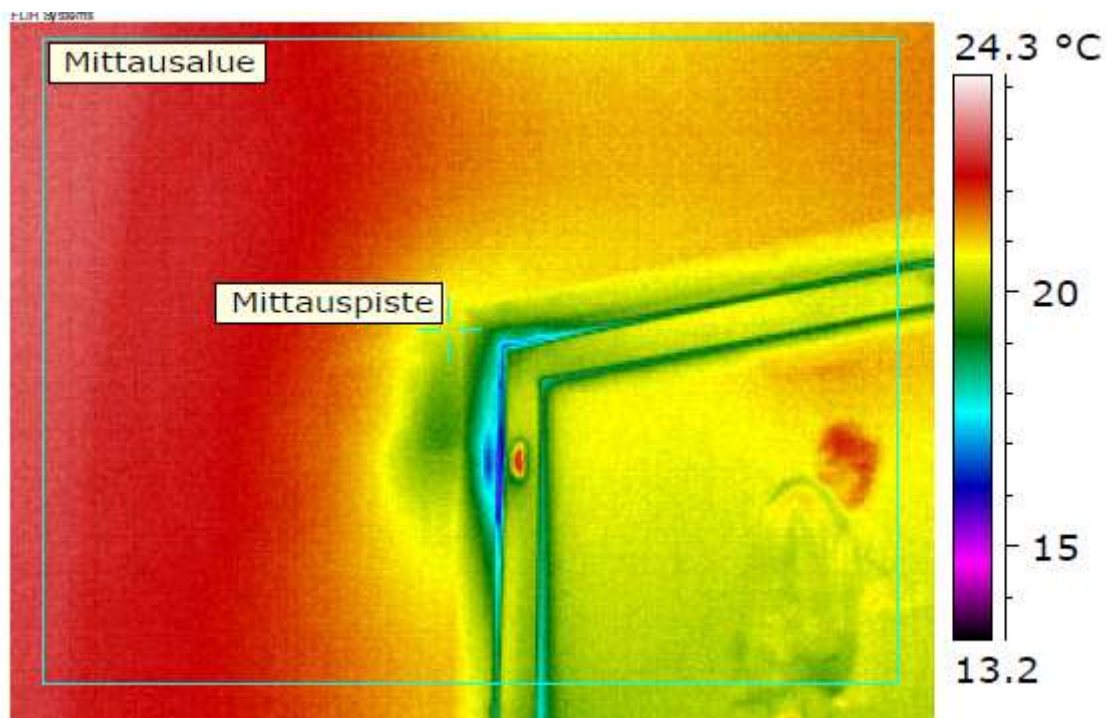
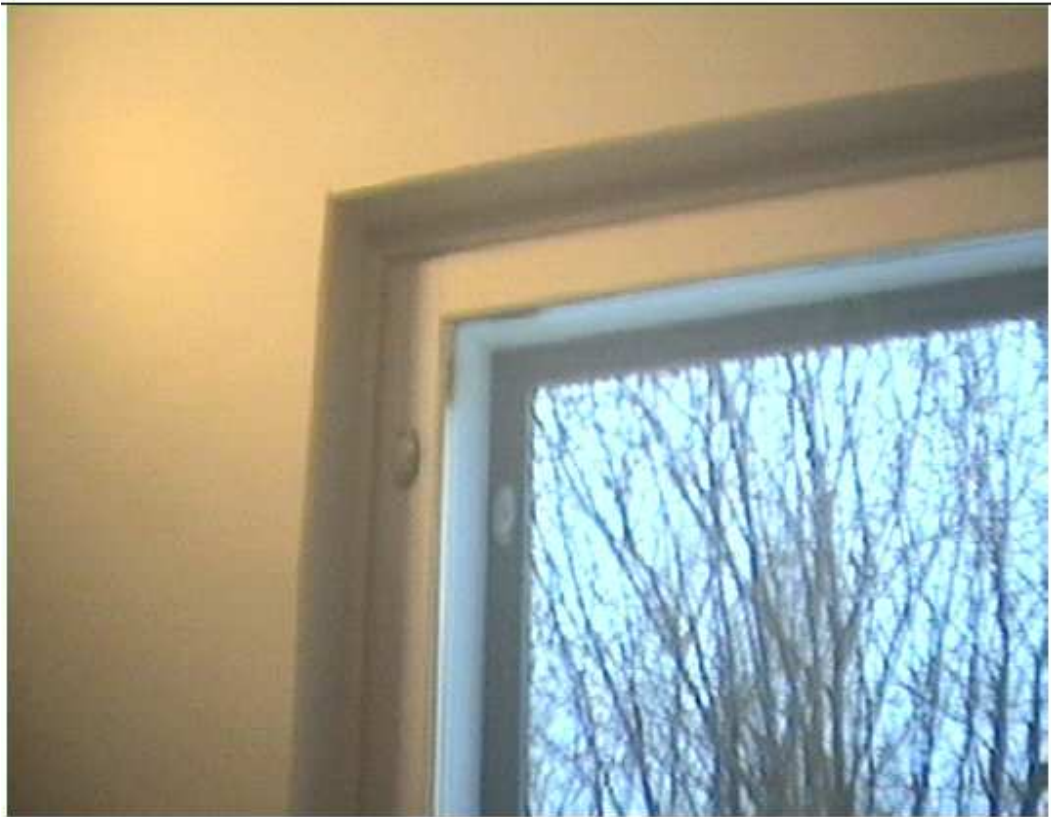
Kuva 12a: Ikkunan tiivisteessä on vuoto. Kuvassa näkyy myös hyvin ihmisen lämpösäteilyn heijastuminen n. 3m etäisyydeltä./11/

Kuva 12b: Valokuva samasta tilanteesta kuin kuva 12a./11/

Tulokset olivat hyvät ja odotettavissa. Aina jonnekin sattuu jäämään joku pieni kolo, josta syntyy lämpövuoto, se on aivan normaalia ja siksi lämpökuvauksia tehdään, että nämä pienetkin virheet löytyisivät. B-talossa havaitut lämpövuodot korjataan irrottamalla listat ja lisäämällä eristystä kyseiselle alueelle. A-talon asunnossa lattian rajassa oleva lämpövuotokohta vaatii lisätutkimuksia ennen korjaamista, sillä tarkka lämpövuodon syy ei ole tiedossa. A-talon porrashuoneessa lepotason kohdalla sijaitsevaan ikkunaan tehdään tiivisteiden vaihto, jolla toivotaan vuodon häviävän. Savunpoistolukun lämpövuotoon ei voida oikeastaan tehdä mitään muuta, kuin yrittää laittaa ikkunan kiinnitetävän koneiston alle prikot, joiden vuoksi koneisto vetää ikkunan tiukemmin kiinni. Kokonaan lämpövuotoa tai paremminkin lämmön johtumista ei voida korjata, sillä ikkunan karmit ovat metalliset ja ainoastaan noin 100 mm paksut, jolloin lämmön johtuminen on suurta, vaikka karmien sisällä onkin villa. Ikkunan karmi on niin sanotus-

ti kylmä silta. Ikkuna sijaitsee porrashuoneen yläosassa, eikä näin ollen vaikuta asumisviihtyvyyteen.

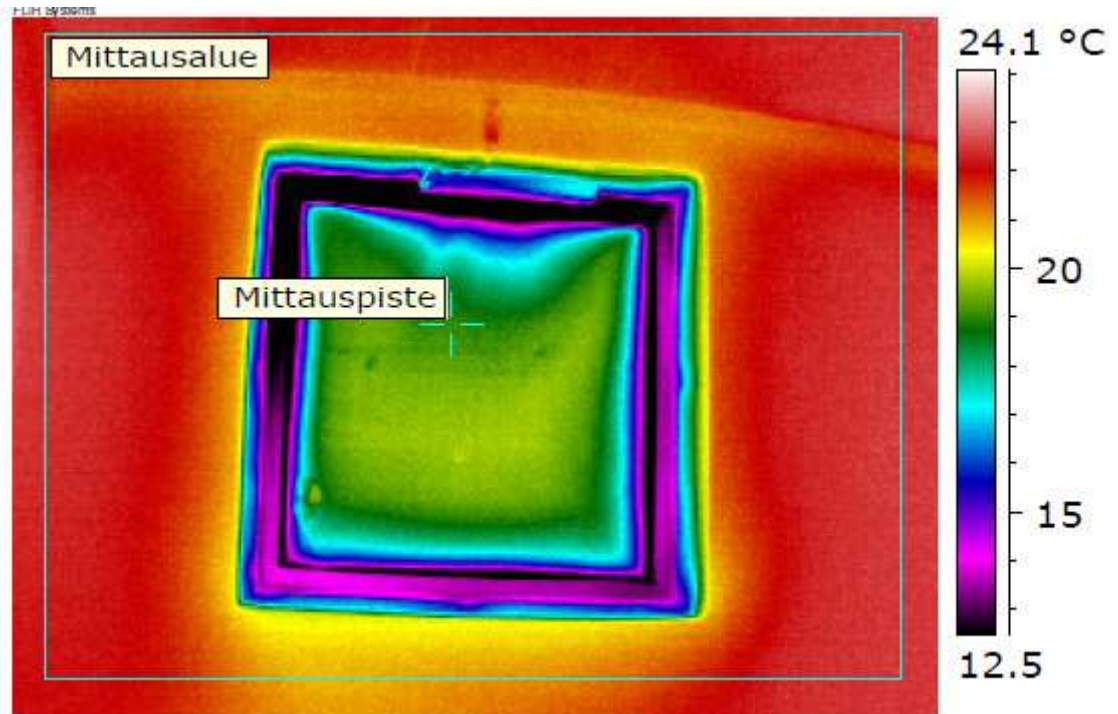
Kuva 13: Savunpoistoluukun lämpövuoto/11/.

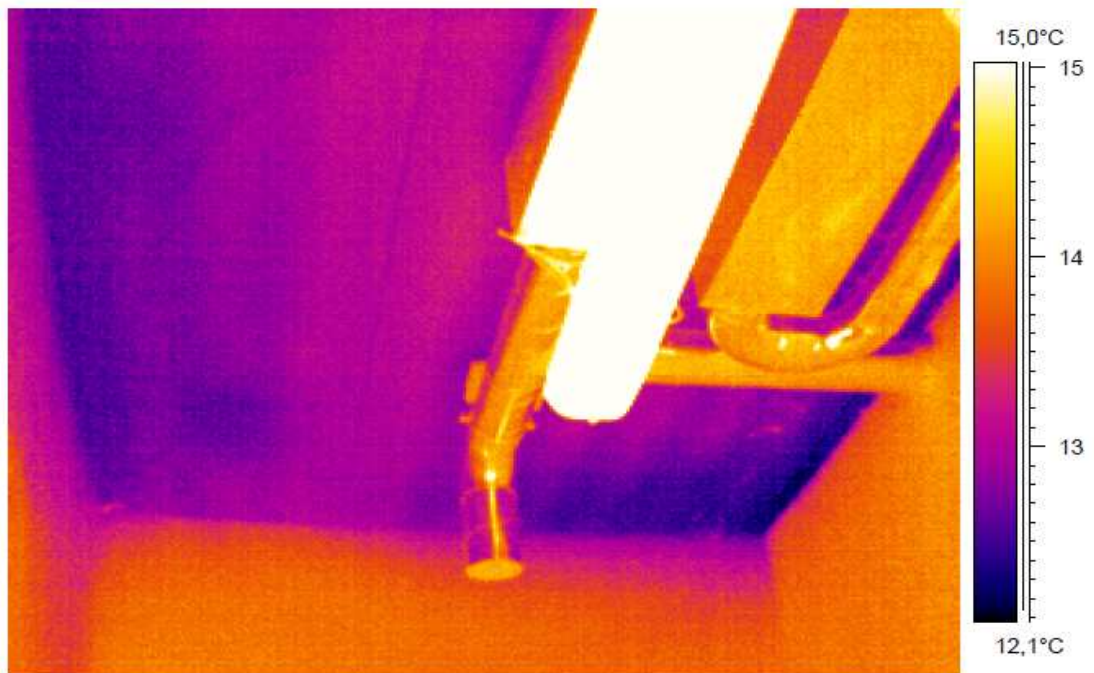
Kuva 14: Tummissa kohdissa laatan lämpötila ei ole vielä tasaantunut mahdollisen kosteuden vuoksi./11/

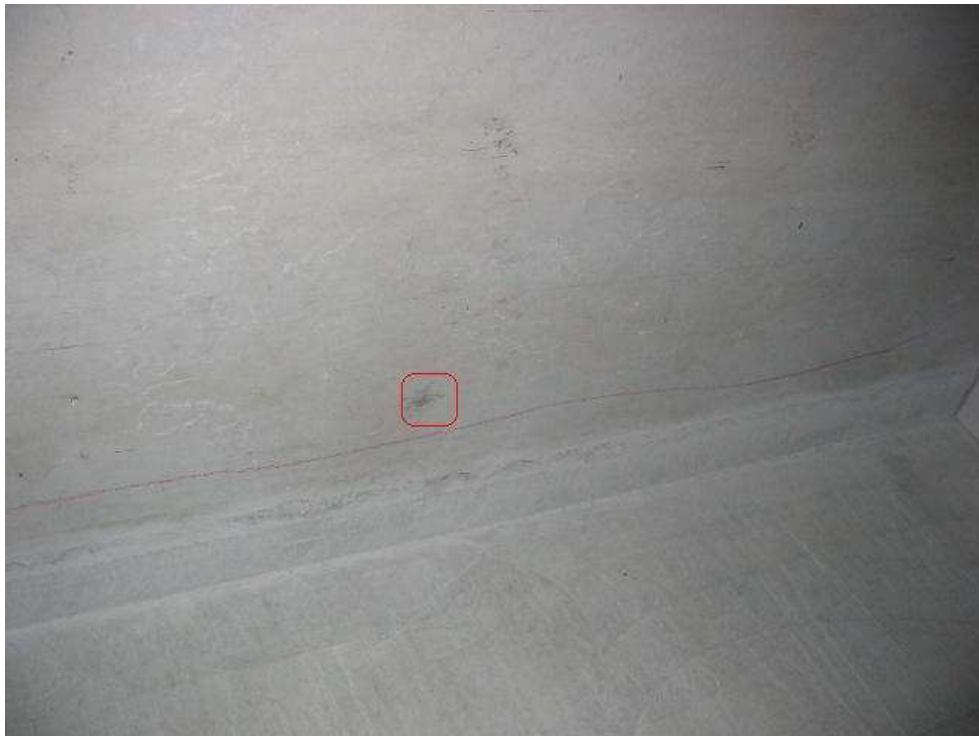
Kuva 15:Liidulla merkattu ontelo, jossa mahdollisesti kosteutta. Ympyröity alue oli kostea.

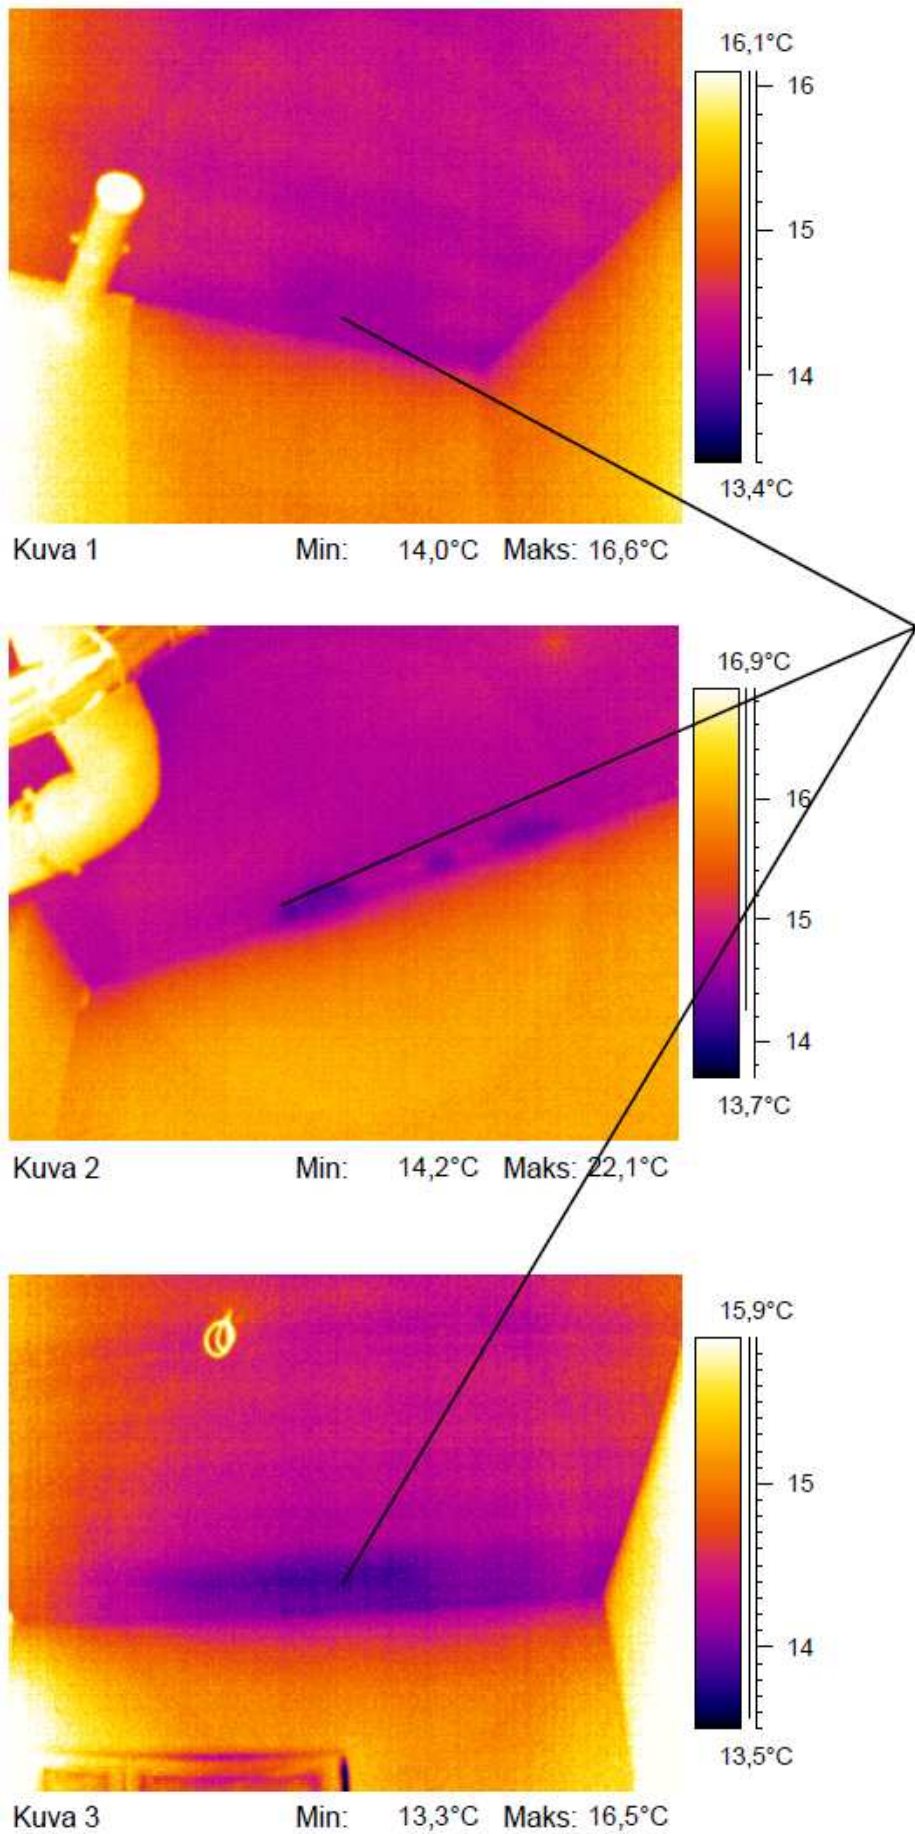
Kuva 17: Lämpökamerakuvaa ontelolaatoista, joiden onteloissa on kosteutta./11/

Tulokset kuvauksesta olivat odotusten mukaiset. Koska taloa rakennettiin kesällä vesisateiden aikaan, niin oli odotettavissa, että mahdollisia ontelovesipaikkoja olisi paljon. Näin näytti myös lämpökamera. A-talossa jokaisessa asunnossa havaittiin 3-10 kohtaa, missä voisi olla vettä ontelossa. Muutama päivä kuvauksen jälkeen rakennusmies alkoi porata reikiä onteloihin merkattuihin kohtiin ja noin 60 %:sta merkatuista kohdista löytyi vettä (kts. taulukko 1. s. 27). Vedet laskettiin ämpäreihin ja paljuihin, joilla ne kuljetettiin ulos. Onteloista tulleen veden määräksi arvioitiin noin 120 - 180 litraa.

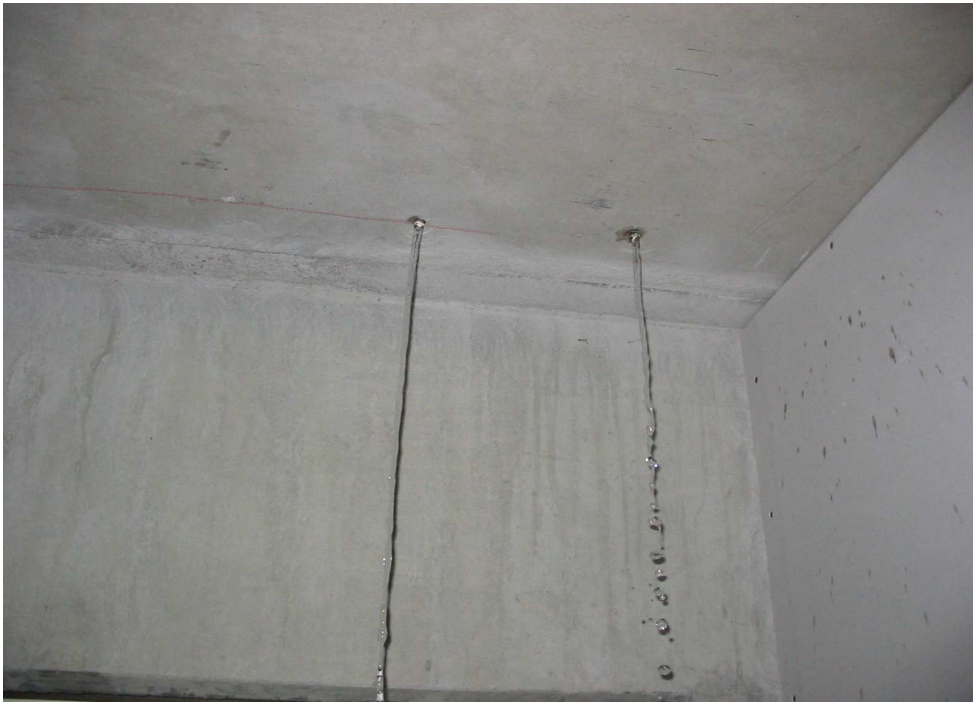
Kuva 19: Onteloihin jäänyt vesi valuu ulos poratuista reistä.
