Terveyshaitan etsintä pientalossa

Opinnäytetyö

Koulutusala Tekniikan ja liikenteen ala	
Koulutusohjelma Rakennustekniikan koulutusohjelma	
Työn tekijä(t) Pasi Kanerva	
Työn nimi Terveyshaitan etsintä pientalossa	
Päiväys 2.4.2011	Sivumäärä/Liitteet 55/47
Ohjaaja(t) Päätoiminen tuntiopettaja, insinööri Antti Kolari	
Toimeksiantaja/Yhteistyökumppani(t) Yksityishenkilöt Minna ja Pekka	
<p>Tiivistelmä</p> <p>Tässä raportissa tutkittiin Vantaalle vuonna 1999 valmistunutta pientaloa. Talo on talotehtaan toimituksessa pystytetty niin sanotusti vesikattovalmiiksi. Asukkaat Minna ja Pekka ovat rakennuttaneet talon ja asuneet siinä sen valmistumisesta lähtien. Perheelle on sittemmin tullut terveysongelmia. Myöhemmin on herännyt epäily, että jokin, mahdollisesti talon vika, aiheuttaisi terveysongelmat. Tämän työn tarkoituksena oli tutkia taloa eri menetelmillä mahdollisen vian löytämiseksi. Tarkoituksena oli analysoida aiemmin tehtyjä tutkimuksia, sekä määrittellä, mitä uusia tutkimuksia tehdään. Tutkimuksen tavoitteena oli löytää tai sulkea pois sellainen talossa oleva mahdollinen vika, joka aiheuttaisi ongelmat.</p> <p>Tutkimusohjelma sisälsi lähtötietojen hankinnan, kohteen rakenteiden j

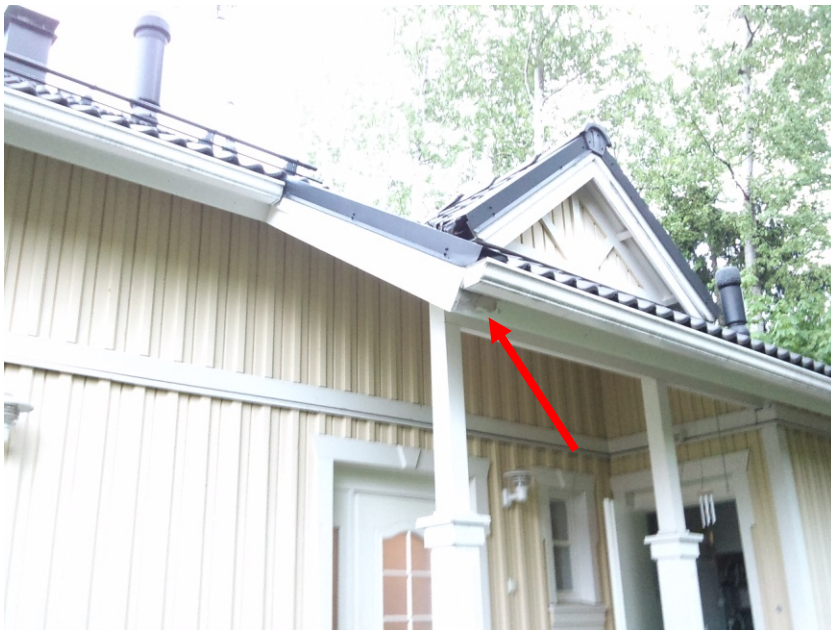
KUVA 2. Pääsisäänkäynti. Valokuva Pasi Kanerva 2010

Rakennuksen molemmille pitkille sivuille on rakennettu jatkettu räystäs (kuva 2). Kattotiilien latominen katolle ja jatketun räystään päätypellin yläpään sovittaminen ylemmään kattotiileen on tehty virheellisesti. Varsinaiselta katolta pääsee valumaan vettä suoraan jatketun räystään sisään. Pellitys pitää korjata niin, että pellin yläpää menee seuraavana yläpuolelle olevan kattotiilirivin alle. Räystään sisään valunut vesi on lahoittanut räystään. Räystäslaudoit on purettava niin, että räystään runkorakenteen kunto voidaan todeta.

Pääsisäänkäynnin kohdalla, vesikatolle oli rakennettu kattolyhty (kuva 2). Kattolyhty oli rakennettu vain koristeeksi, eikä sillä ollut mitään toiminnallista tehtävää. Kattolyhtydyn kattotaitteiden havaittiin keränneen roskaa ja ne olivat sammaloituneet. On mahdollista että taitteiden pellitykset eivät olleet enää vesitiiviitä sammaloitumisen takia. Kattolyhtydyn ylin kohta on ulkoseinän linjalle. Mahdollinen vesivuoto aiheuttaa riskin

seinärakenteen kastumiselle. Taitteet tulisi puhdistaa vuosittain, kertyneestä roskasta säännöllisesti. Aluskatteen toimivuus kattolyhdyn kohdalla pitää tarkastaa rakennevauksin.

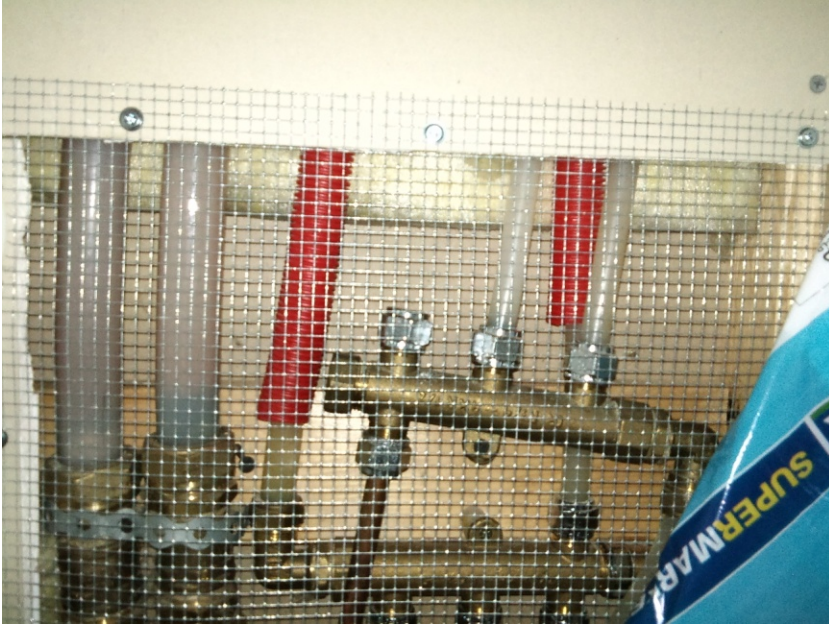
KUVA 3. Keittiön käyttöveden jakotukit seinärakenteessa

Keittiössä, liedon takana on kylmän- ja lämpimän käyttöveden jakotukki, joka palvelee keittiötä. Asennukset on tehty seinän sisään. Liedon takana, seinässä on huoltoaukko, jonka suojana on teräsverkko (kuva 3). Suoraan sisäilmaan yhteydessä olevat mineraalivillat pitää suojata. Hengitysilman villapöly saattaa aiheuttaa terveyshaittoja.

Käyttöveden jakotukkeja ja muita laitteita ei ole koteloitu, eikä niiden mahdollisille kondenssi- tai vuotovesille ole rakennettu suoja-allasta. Laitteista mahdollisesti tuleva vuotovesi tai laitteiden pintaan kondensoituva vesi valuisi suoraan seinän sisään alapuolella oleviin villoihin. Koteloon tulisi rakentaa pohja, joka johtaa mahdolliset vuotovedet näkyville.

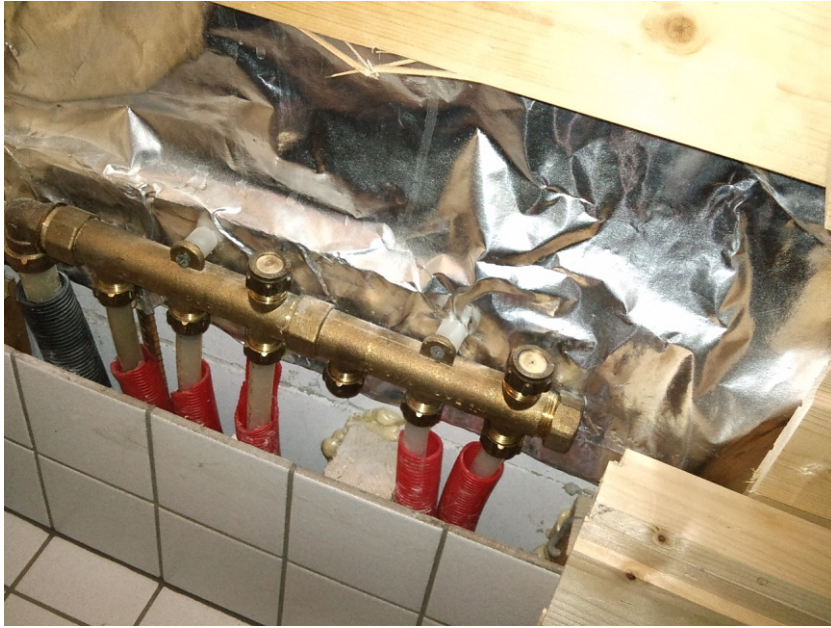
KUVA 4. Lämpimän käyttöveden kierron jakotukki saunassa
Valokuva Pasi Kanerva 2010

Saunan paneloinnin alla on saunaosaston lämpimän käyttöveden jakotukki. Jakotukista lähtee vesiputket laitteille, sekä paluuputki tekniseen tilaan, jossa on kierto-vesipumppu. Jakotukkia ei ole koteloitu vesitiiviillä kotelolla muista rakenteista (kuva 4). Vesiputkien suojaputkien päät ovat alempana kuin vastaavat toiset päät käyttölaitteissa. Esimerkiksi suihkusekoittajan hanakulmarasia on noin metrin korkeammalla kuin jakotukin päässä olevat suojaputket. Mahdollinen vuotovesi valuisi tähän koteloon ja vesieristeen sisäpuolelle, suoraan alapohjaan. Vesivuotoa ei pystyisi havaitsemaan koteloa avaamatta. Kotelo pitää muuttaa niin, että mahdollinen vuotovesi valuu saunan lattialle näkyviin. Kotelosta voitiin havaita, että saunan alumiinipaperi ei ollut yhtenäinen höyrynsulku. Saunan vesihöyrynpaine pääsee purkautumaan epätäydellisen höyrynsulun raoista rakennuksen muihin rakenteisiin.

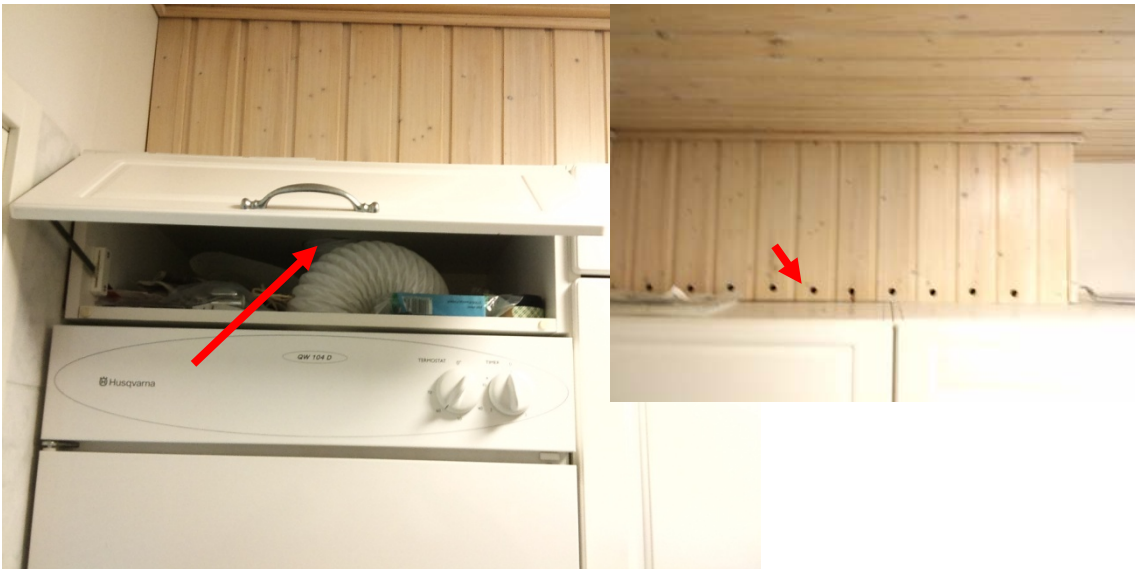
KUVAT 5 ja 6. Kuivauskaapin poistoilmaputki johtaa rakenteeseen
Valokuva Pasi Kanerva 2010

Kodinhoituhuoneessa on kuivauskaappi. Kuivauskaapin poistoilman putki on johdettu kaapin yläpuolelle rakennettuun, erilliseen koteloon (kuva 5). Koteloon on tehty ilma-reikiä (kuva 6). Kotelon sisällä on koneellisen ilmanvaihdon poistoilmaventtiili. Kuivauskaapin poistama ilma on erittäin lämmintä ja kosteaa. Kondensoitumisriski on olemassa jos ilma poistetaan mihin muualle tahansa kuin suoraan ulkoilmaan.

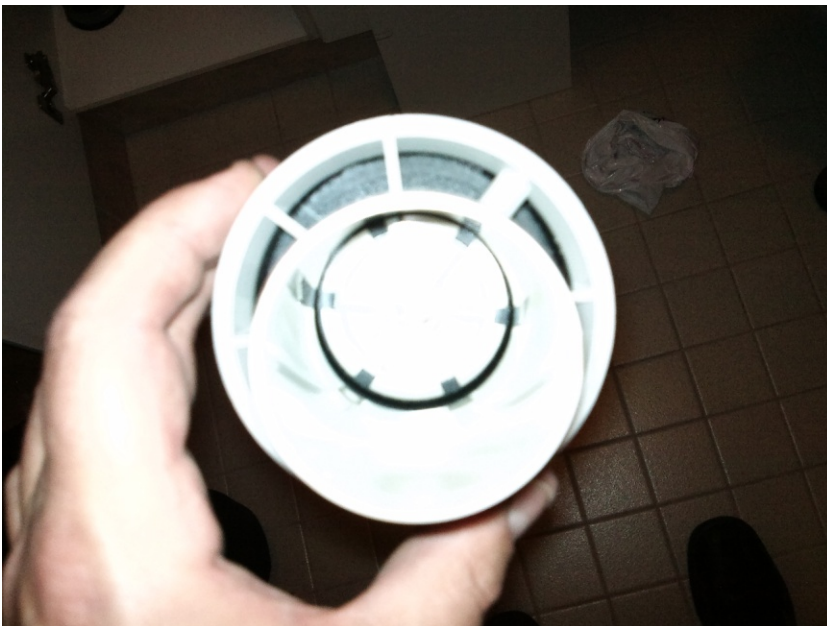
KUVA 7. Viemäroinnin alipaineventtiili yläkerran WC:stä
Valokuva Pasi Kanerva 2010

Yläkerran WC:n viemäröinnin korvausilma on järjestetty alipaineventtiilillä. Venttiilin toimintaa ei pystytty täysin varmistamaan. Venttiilin toiminta pitää varmistaa säännöllisesti. Vuotava venttiili aiheuttaa riskin viemärikaasujen pääsemisestä huoneilmaan. Viemärin tuuletus olisi aina pyrittävä jatkamaan vesikatolle.

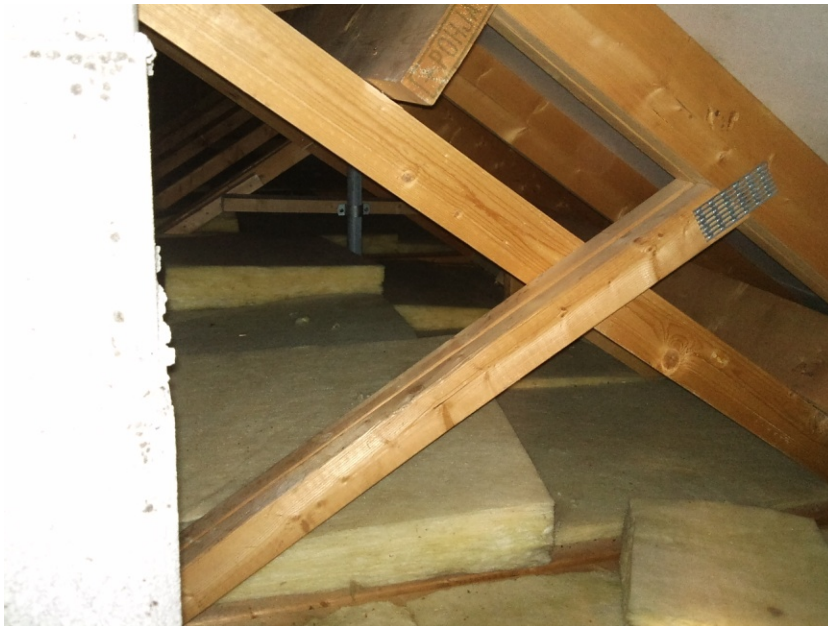
KUVA 8. Yläpohjan eristeet eivät ole kaikilta osin paikoillaan
Valokuva Pasi Kanerva 2010

Yläpohjan lämmöneristeet eivät ole kaikilta osin paikoillaan (kuva 8). Paikoiltaan olevat villat ovat riski lämpövuodoille. Lämpövuodot ovat riski diffuusion vaikutuksesta ulosvuotavan ilmankosteuden tiivistymiselle suunnittelemattomaan kohtaan rakenteessa. Villojen asennus täytyy korjata.

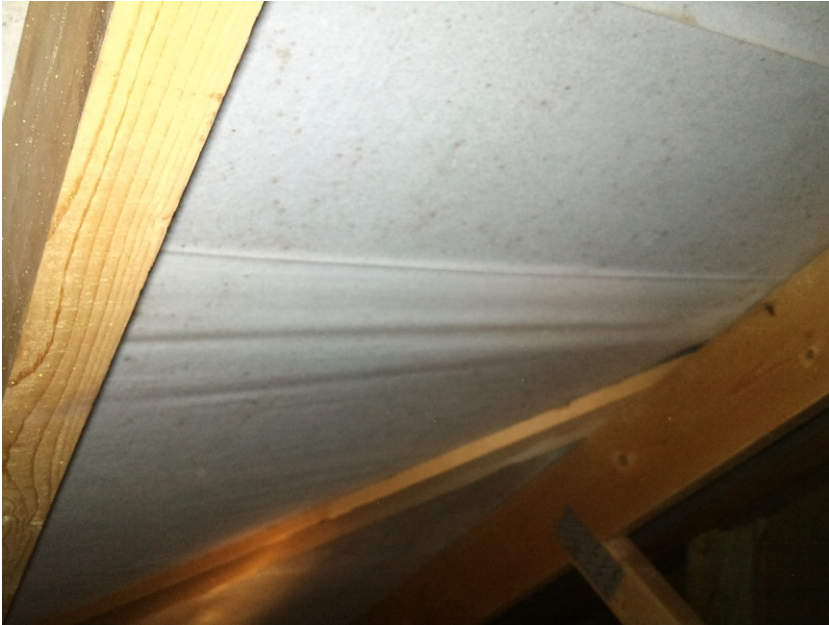
KUVA 9. Aluskate on mikrobikasvuston peittämä

Ylätilassa havaittiin aluskatteen alapinnassa silminnähtävää mikrobikasvustoa (kuva 9). Kasvusto esiintyi tasaisesti koko aluskatteessa. Mikrobikasvuston syntymiseen vaikuttaneet syyt on selvitettävä.

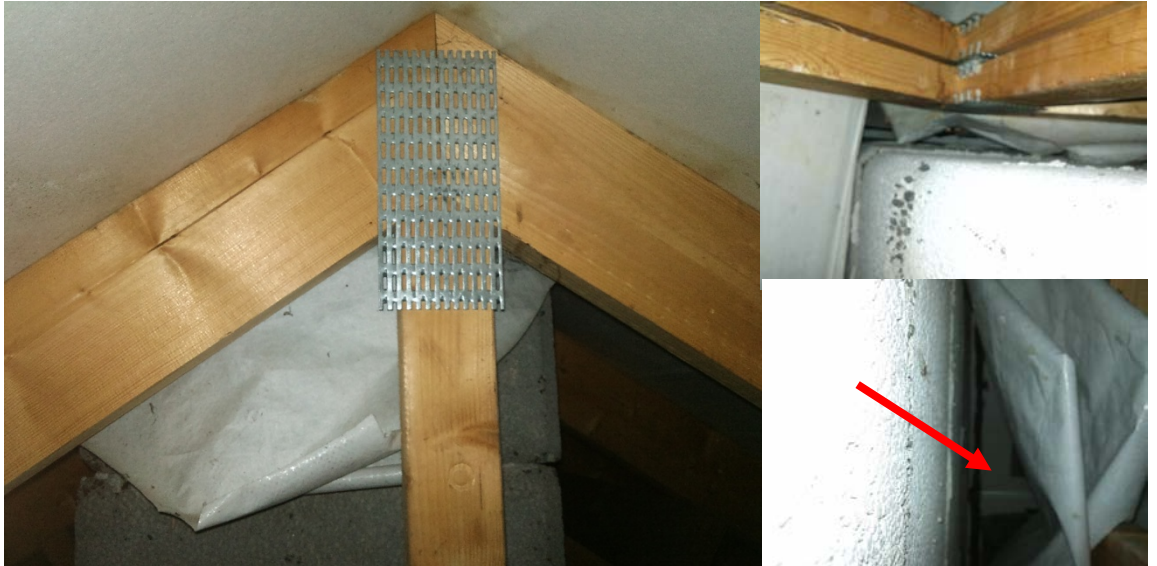
KUVAT 10, 11 ja 12. Hormin läpivienti aluskatteessa on puutteellinen
Valokuva Pasi Kanerva 2010

Hormin läpivienti aluskatteesta on tehty puutteellisesti (kuva 12). Hormin pellityksen ja tiilikatteen kondenssi- ja vuotovedet pääsevät valumaan esteettä yläpohjan eristeisiin. Eristeisiin valuva vesi on riski mikrobikasvuston kasvamiselle yläpohjan eristeissä. Hormin läpivienti aluskatteesta on korjattava vesitiiviiksi.

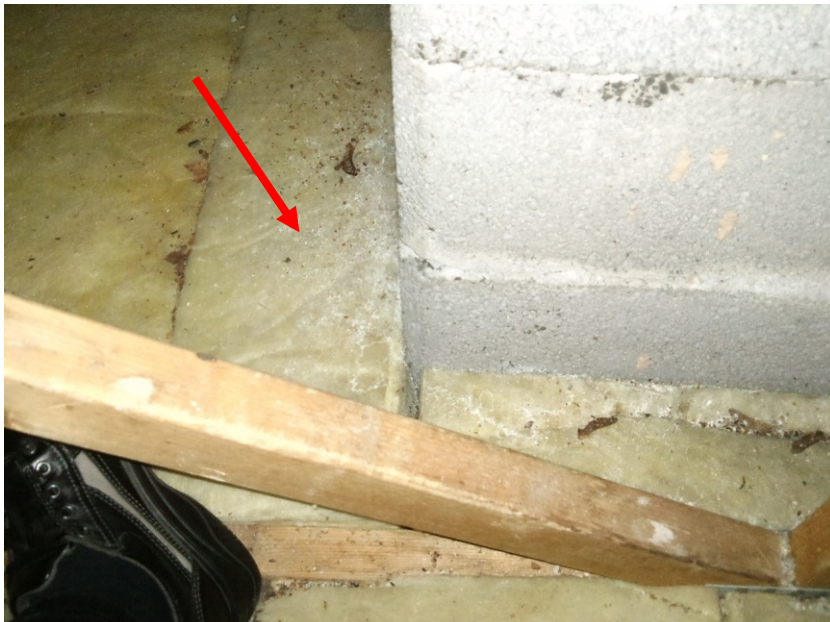
KUVA 13. Lämpöeristeissä hormin ympärillä on valumajälkiä
Valokuva Pasi Kanerva 2010

Yläpohjan eristeiden voitiin silmämääräisesti havaita kastuneen useasti. Lämpöeristeet olivat nyt kuivat. Eristeiden pinnalla näkyi runsaasti veden valumajälkiä (kuva 13). Hormin ja villojen välistä voitiin nähdä yläkerran alakatto ja sen yläpuolella oleva höyrinsulkumuovi. Höyrinsulkumuovin todettiin olevan puutteellisesti tiivistetty hormiin. Paikoin muovin ja hormin väli oli jopa yli 100 mm. Puutteellinen tiivistys, aiheuttaa diffuusion ja konvektion vaikutuksesta kulkeutuvalla ilmankosteudelle vapaan pääsyn yläpohjan eristeisiin. Ilmankosteus tiivistyy eristeisiin kylmemmän ulkoilman vaikutuksesta. Tiivistynyt kosteus on riski mikrobikasvustolle. Kaikki höyrinsulkumuovin läpiviennit on tarkastettava ilmapuotojen varalta. Puutteelliset läpiviennit on korjattava.

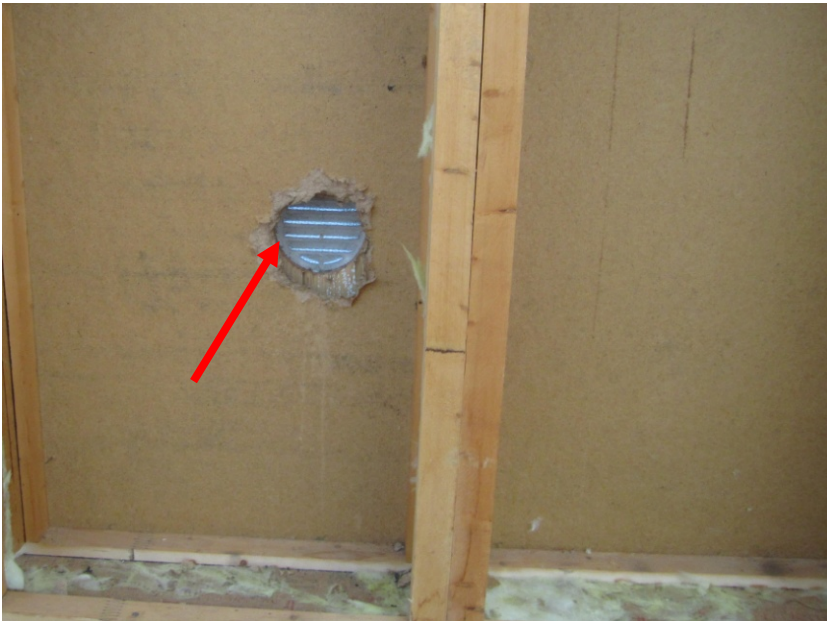
KUVA 14. Ylätilan tuuletusaukko on riittämätön
Valokuva Pasi Kanerva 2010

Päätyseiniin on alun pitäen tehty ylätilan tuulettamiseksi yksi halkaisijaltaan 100 mm:n reikä molempiin päätykolmioihin. Reikä on noin metrin ylätilan ylintä kohtaa alempana. Reiän kohdalla ulkoseinässä on ritilä ja suojaverkko. Ritilän mallissa aukon vapaa pinta-ala on vain murto-osa reiän pinta-alasta. Jossain vaiheessa, parvekkeen alakaton yläpuolelle on tehty päätykolmioon kulkuluukku. Kulkuluukkuun on sittemmin tehty alkuperäisen tuuletusritilän tilalle noin 150 mm leveä ja korkea tuuletusaukko. Tuuletusaukkojen riittävyys on tarkastettava ja korjattava.

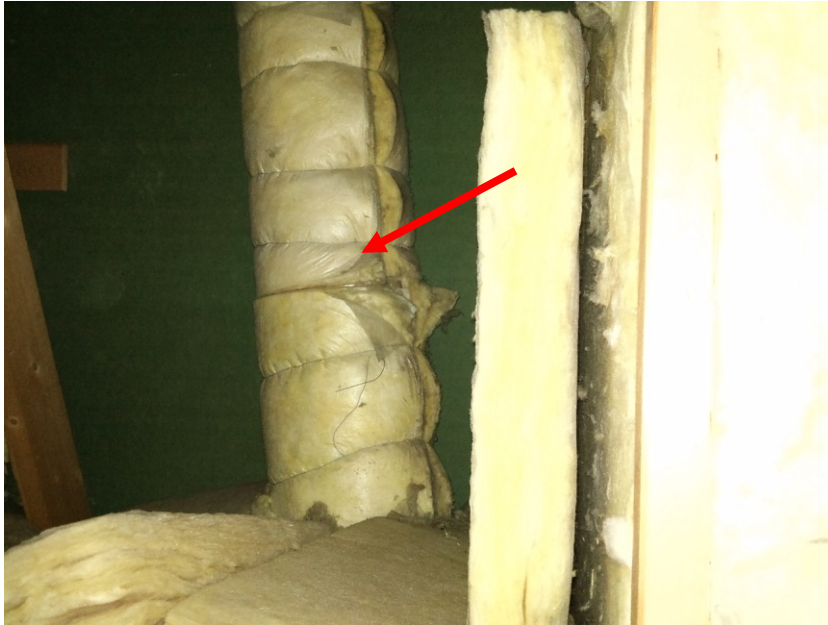
KUVA 15. Ilmanvaihtokanavien eristeissä on puutteita kylmässä ylätilassa. Valokuva Pasi Kanerva 2010

Ilmanvaihtokanavien lämpöeristeissä havaittiin puutteita (kuva 15). Eristeiden kiinnitys oli paikoin päässyt irtoamaan ja ilmanvaihtokanavia oli näkyvissä kylmässä ylätilassa. Eristämätön ilmanvaihtokanava on riski sisäilman kosteuden kondensoitumiselle putken sisäpintaan. Kondensoitunut vesi aiheuttaa riskin vaurioille kertyessään putkistoon. Vesi voi myös valua putkien liitoksista rakenteisiin.

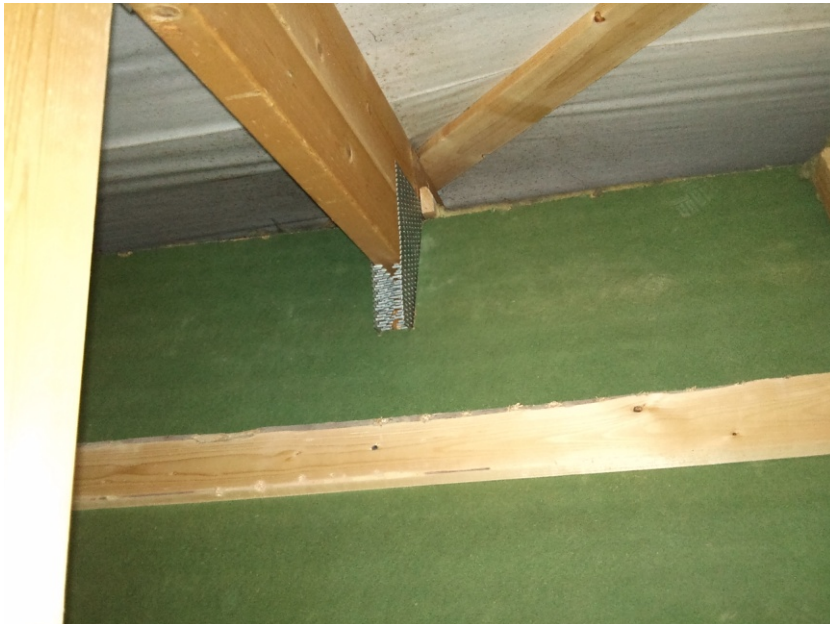
KUVA 16. Aluskate sivukotelon puolella.

Yläkerran sivuilla olevien koteloiden osuudella aluskatteessa oli silmännähdn havaittavissa mikrobikasvustoa (kuva 16). Rakenteissa ei havaittu näkyvää kasvustoa. Kuvassa kuusitoista on myös näkyvissä tuuliside, joka estää kondenssiveden valumisen vapaasti aluskatteen päällä räystäälle.

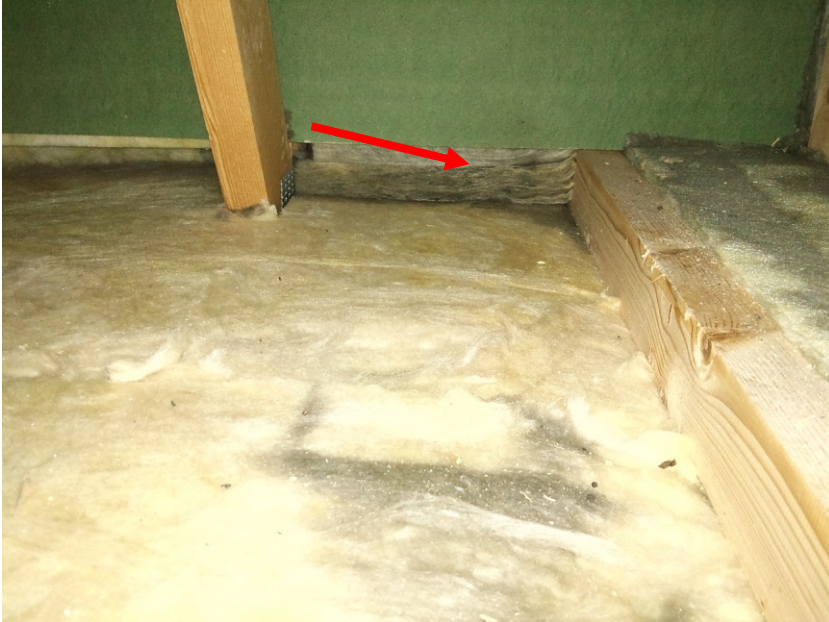
KUVA 17. Välipohjan lämmöneristeet ovat värjäytyneet

Välipohjan eristeiden havaittiin olevan läpivärjäytyneitä ulkoilman epäpuhtauksista (kuva 17). Eristeiden voimakas värjäytyminen viittaa suureen ilmavuotoon ulkoa sisäänpäin.

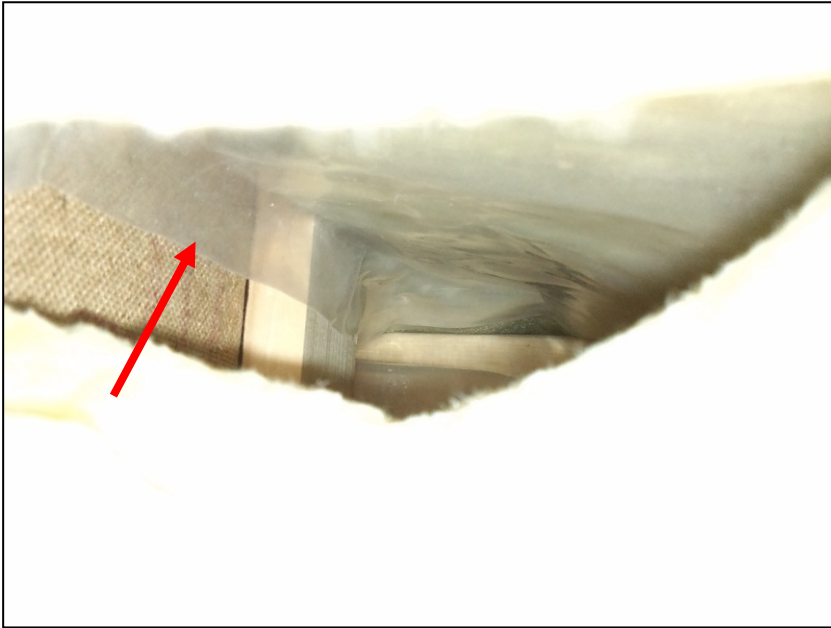
KUVA 18. Välipohjapalkin ja höyrynsulkumuovin puutteellinen liitos. Valokuva Pasi Kanerva 2010

Kuvassa kahdeksantoista näkyy välipohjan ja yläkerran höyrynsulkumuovin liitos. Höyrynsulkua ei ole toteutettu niin kuin talotehtaan suunnitelmassa on tarkoitettu. Höyrynsulku on toteutettu välipohjan kohdalla asentamalla se välipohjarakenteen kohdalla seinä- ja välipohjaliitoksen läpi siten, että alakerran seinästä välipohjaan kääntyvä höyrynsulku kääntyy yläkerran seinän sisäpinnalle. Rakenneavauksesta voidaan havaita, että välipohjapalkin ja höyrynsulun tiivistys on puutteellinen (kuva 18).

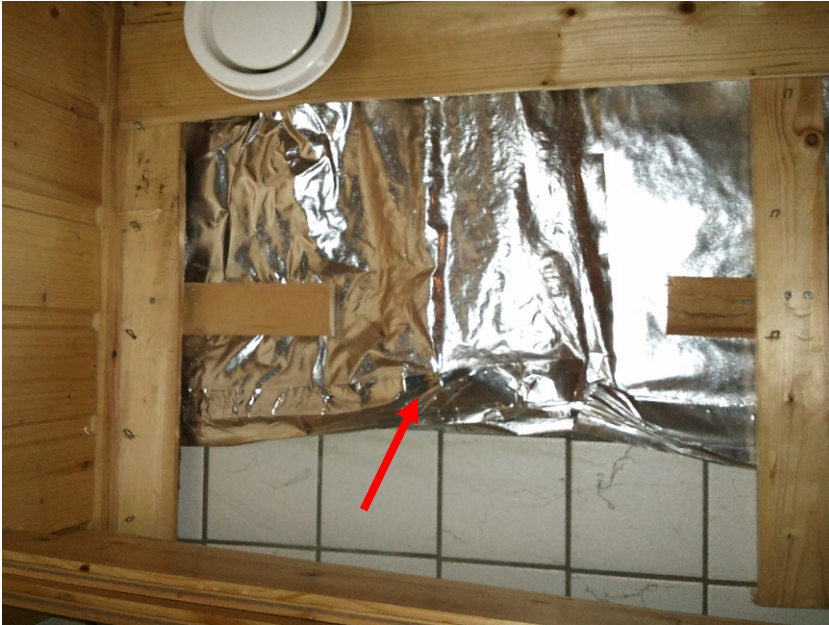
KUVA 19. Saunan alumiinipaperi on kiinnitetty puutteellisesti
Valokuva Pasi Kanerva 2010

Lauteiden alta, saunan seinästä irrotettiin alimpia paneeleita. Alumiinipaperin asennus voitiin todeta kauttaaltaan puutteelliseksi (kuva 19). Alumiinipaperi ei ollut yhtenäinen, eivätkä sen reunat tiivistyneet mihinkään.

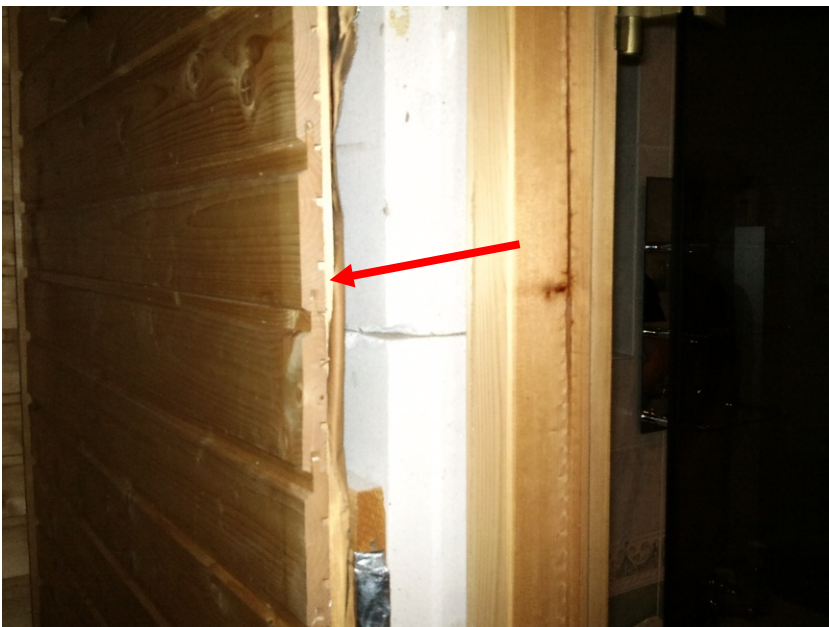
KUVA 20. Pesuhuoneen ja saunan välinen seinä avattuna
Valokuva Pasi Kanerva 2010

Kuvassa kaksikymmentä, saunan oven karmin ja seinäpaneloinnin väliset listat on irrotettu. Alumiinipaperin reunaa ei ole kiinnitetty mihinkään. Saunan kosteuspaine pääsee vapaasti Kahi-tiilestä muurattuun seinään, joka jatkuu ylöspäin välipohjan runkoon asti ja alaspäin betonilaattaan.

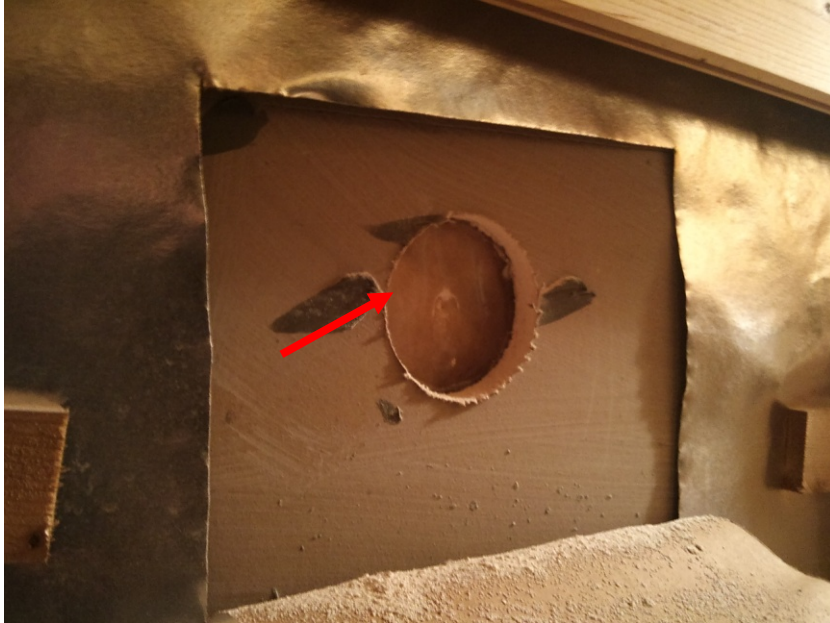
KUVA 21. Tarkastusaukosta nähdään höyrynsulkumuovi saunan ulkoseinässä. Valokuva Pasi Kanerva 2010

Saunan ulkoseinässä, lauteiden alla alumiinipaperi avattiin taustan tarkastamista varten. Alumiinipaperin takana oli kipsilevy. Kipsilevyyn poratusta tarkastusreiästä havaittiin, että kipsilevyn takana on talotehtaan alun perin asentama höyrynsulkumuovi (kuva 21). Kaksi päällekkäistä höyrynsulkua, alumiinipaperi ja muovikalvo muodostavat riskirakenteen. Kerrosten väliin päässyt kosteus ei pääse kuivumaan kumpaankaan suuntaan. Kosteus kipsilevyssä muodostaa suuren riskin mikrobikasvustolle.

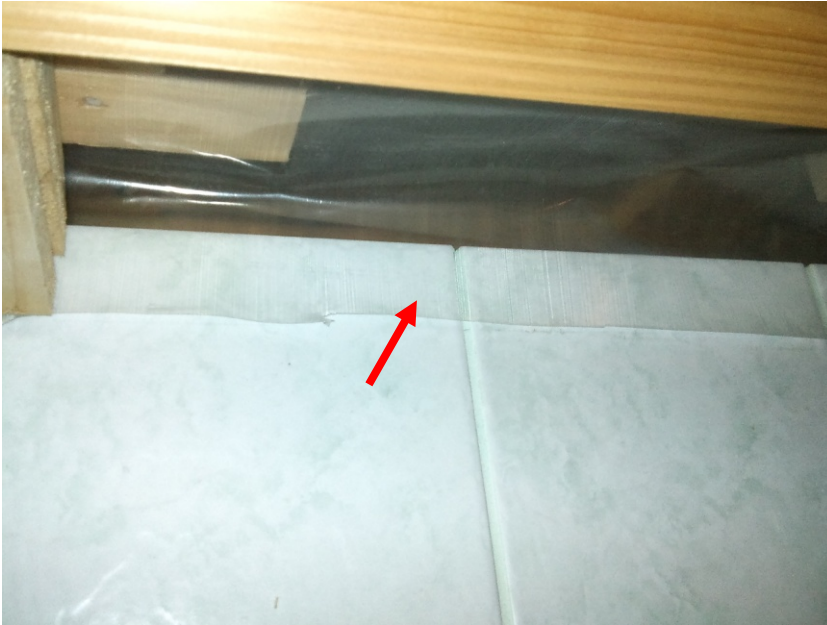
KUVA 22. Suihkuhuoneen katon höyrynsulkumuovi on tiivistetty puutteellisesti. Valokuva Pasi Kanerva 2010

Pesuhuoneen paneelinen alakatto avattiin reunasta. Alakaton yläpuolella on höyrynsulkumuovi. Muovi ei liity tiiviisti seinärakenteeseen (kuva 22). Suihkutilan kosteuspaine pääsee tiivistämättömästä höyrynsulun liitoksesta välipohjaan ja kuiviin seinärakenteisiin. Kylpyhuoneen osalla on Kahi-tiililestä muurattu seinä, talotehtaan ulkoseinäelementin sisäpuolella. Muuratun seinän ja ulkoseinässä olevan höyrynsulun väliin on jätetty ilmarako. Ilmarako on hyvin tuulettuva ylöspäin. Ilmaraon alareunassa ei ole korvausilmareittejä.

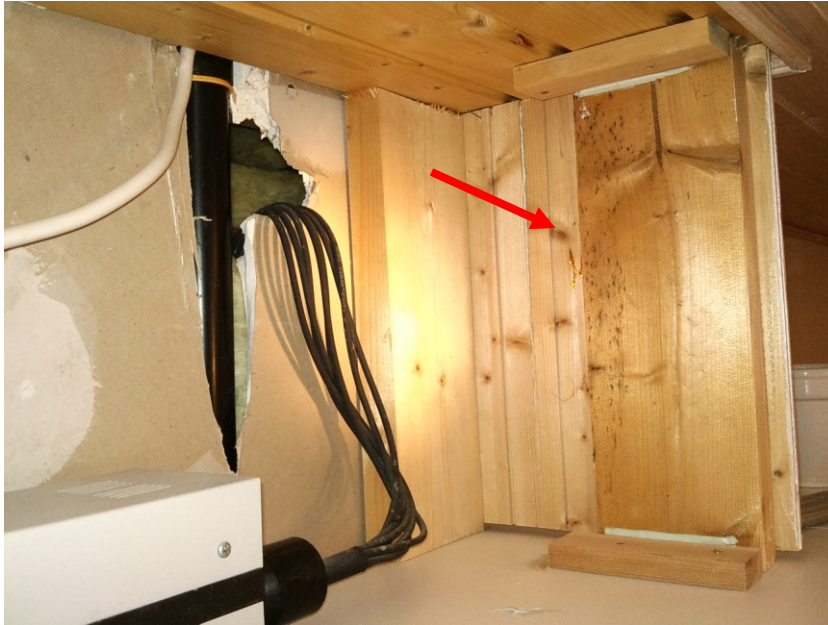
KUVA 23. Kuivauskaapin yläpuolisen kotelon sisällä on näkyvää mikrobikasvustoa. Valokuva Pasi Kanerva 2010

Kuvassa 23 näkyy kodinhoituhuoneessa, kuivauskaapin päälle, rakennettu kotelo avattuna. Koteloon on johdettu kuivauskaapin poistoilma. Kuivauskaapin Husqvarna QW104D käyttöohjeen mukaan laitteen poistoilmamäärä on $45 \text{ m}^3/\text{h}$ eli $12,5 \text{ l/s}$. Kotelon sisällä on ilmanvaihtokoneeseen liitetty poistoventtiili. Venttiilistä mitattiin 16 l/s poistoilmamäärä ilmanvaihtokoneen nopeudella $3/4$. Laskennallinen poistoilma venttiilistä nopeudella $2/4$ on $13,2 \text{ l/s}$. (Liite 10.)

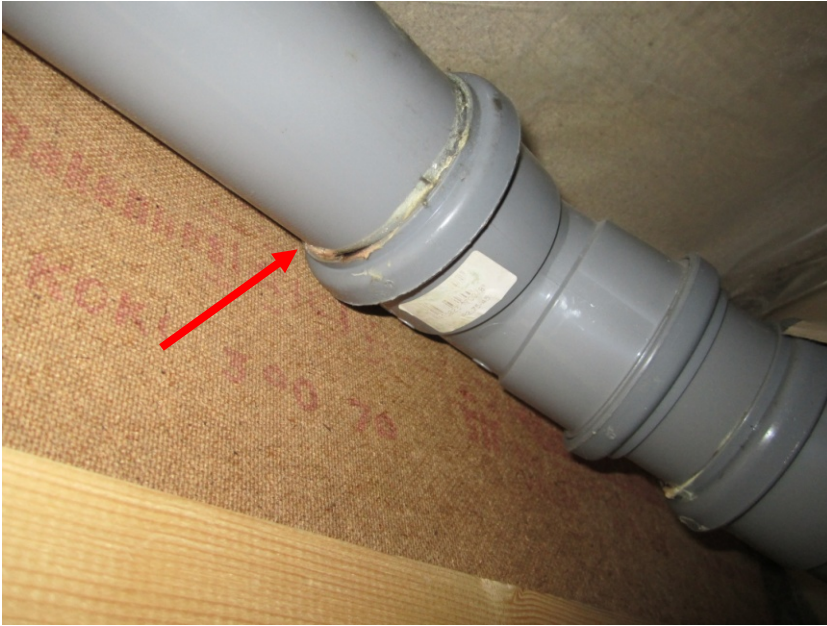
Yläkerran WC:n vesi- ja viemäriputket ovat välipohjassa, eteisen ja hallin kohdalla. Viemäriyhmä purkaa eteiseen koteloitua pystyputkea pitkin alas. Putkiliitokset tarkastettiin avaamalla eteisen ja hallin alakattoa. Lisäksi avattiin yläkerran vaatehuoneen lattiaa. Yläkerran lattiakaivon viemäriputken havaittiin vuotaneen aiemmin (kuva 24). Vuodon kohdalla villoissa oli runsasta mikrobikasvustoa. Vuoto oli kuitenkin ilmeisesti ollut niin vähäistä, että se oli kuivunut lämpöeristeisiin, leviämättä muihin rakenteisiin. Viemäriputkien kannakkeet olivat puutteelliset. Viemäriputkien liitokset

KUVA 24. Viemäriputken vuotava liitos välipohjassa.

täytyy korjata ja saastuneet lämpöeristeet pitää uusia, sekä läheiset rakenteet pitää desinfioida.
