MAXX- KOKOONPANOKONEEN SEURANTA JA KEHITTÄMINEN

Tomi Ojala

Opinnäytetyö
Toukokuu 2011
Kone- ja tuotantotekniikka
Kone- ja laiteautomaatio
Tampereen ammattikorkeakoulu

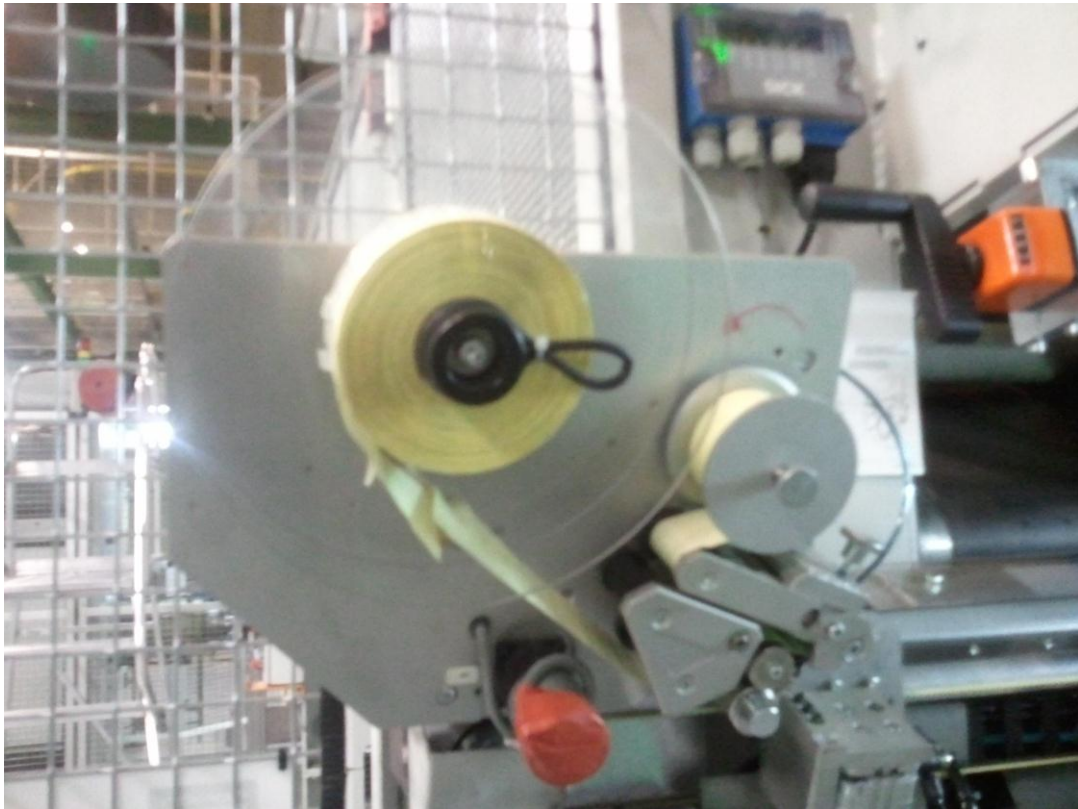
KUVIO 7. Viivakoodilaite nykyisessä muodossaan

Viivakoodit ovat kuvion 7 osoittamalla tavalla rullalla ja pujoteltuna siten, että viivakoodit olisivat tartuntapinta ylöspäin niiden tullessa viivakoodin asettajalle, joka imukupin avulla irroittaa viivakoodin ja asettaa sen paikalleen.

Viivakoodirullan loppuessa, rulla on hieman viistossa ja suuren suojaevyn vuoksi yksin pujottaminen on hankalaa. Laitteisto sijaitsee valoverhojen takana, jolloin rullan vaihtaminen pysäyttää koneen toiminnan. Lisäksi rullan riittoisuudesta riippuen toiset operaattorit vaihtavat rullan todella harvoin, mikä lisää vaihtoon kuluvaa aikaa.
