KARSTULAN KUNNANTALON KUNTOARVIO JA -TUTKIMUS

Opinnäytetyö
Toukokuu 2011

Rakennustekniikan koulutusohjelma
Teknologia

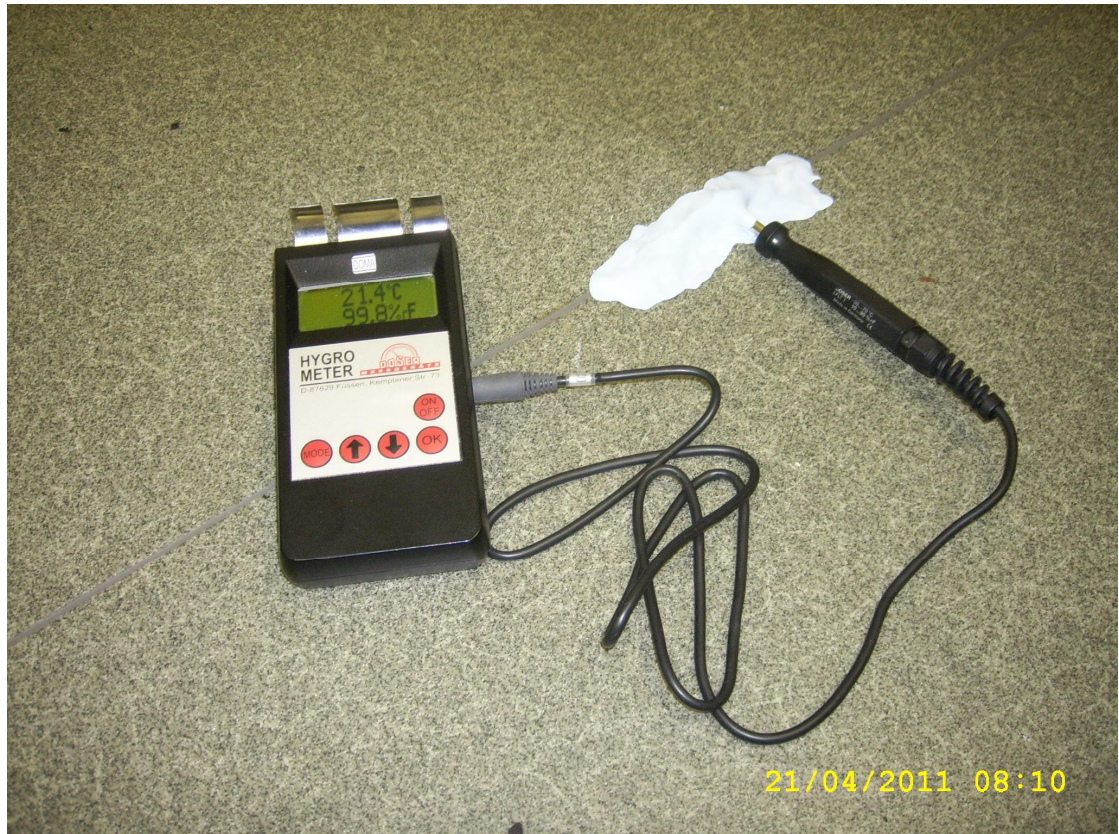
KUVA 2. Viiltomittaus väestönsuojatilasta.

Viiltomittauksen ajankohta oli 21.4.2011. Yhdestä toimistohuoneesta mitattiin vertailun vuoksi ilman suhteellinen ilmankosteus, jonka oli mittaushetkellä 28,3 % RH. Viiltomittaus tehtiin kahdesta eri kohdasta, joissa toisesta oli mitattu korkeampi arvo pintamittarilla ja toisessa pintamittarin mukaan kosteus oli matalampi. Väestönsuojatilan suhteellinen ilmankosteus oli mittaushetkellä 29,2 % ja sisäilman lämpötila 21,1 °C. Taulukossa 2 on esitetty mittaustulokset. Liitteessä 15 on väestönsuojan pohjakuva, jossa on esitetty tarkat mittauskohdat.

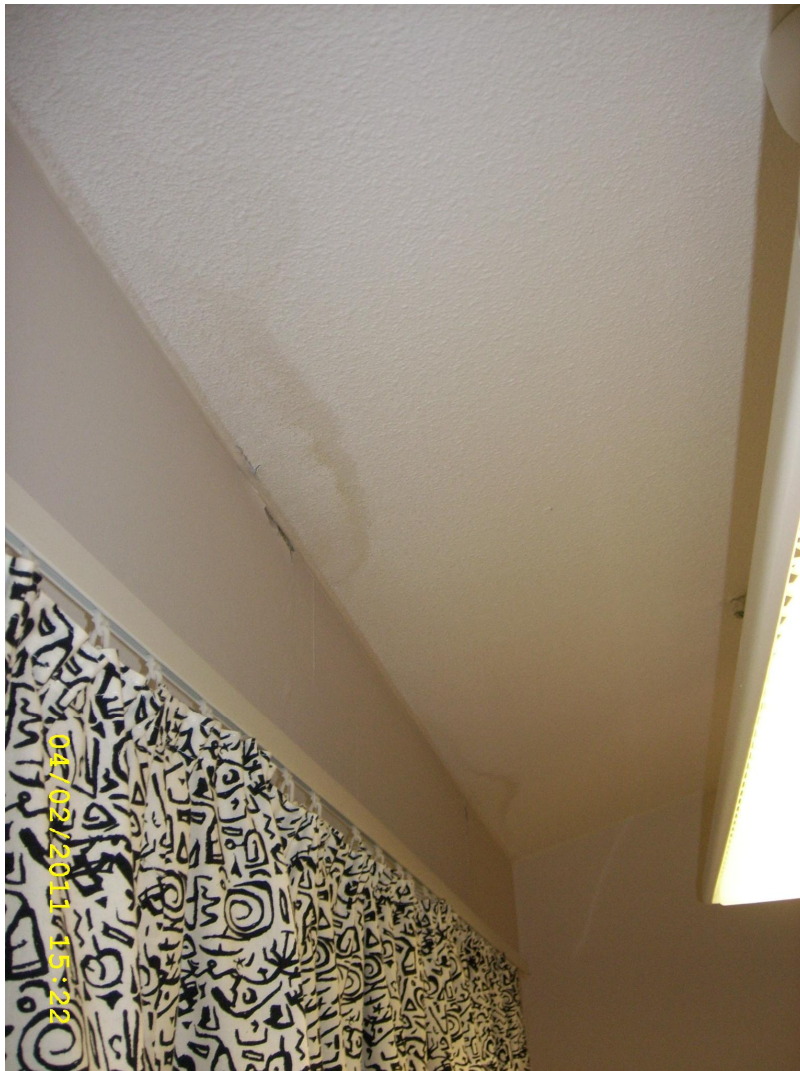
Kosteusvaurioiden jälkiä löytyi huoneista 176 - 177 ja 194. Kosteus on todennäköisesti peräisin mahdollisesti vuotavista kattoikkunoista tai katon läpivienneistä. Vaurioiden jäljet viittaavat mikrobivaurioon kohteessa. Kosteusvauriointuneita kohtia tutkittiin tarkemmin. Tutkimukset on esitetty kohdassa 8 Mikrobinäytteet rakennusmateriaalista.

KUVA 3. Huoneessa 194 olevia kosteusvaurion jälkiä.

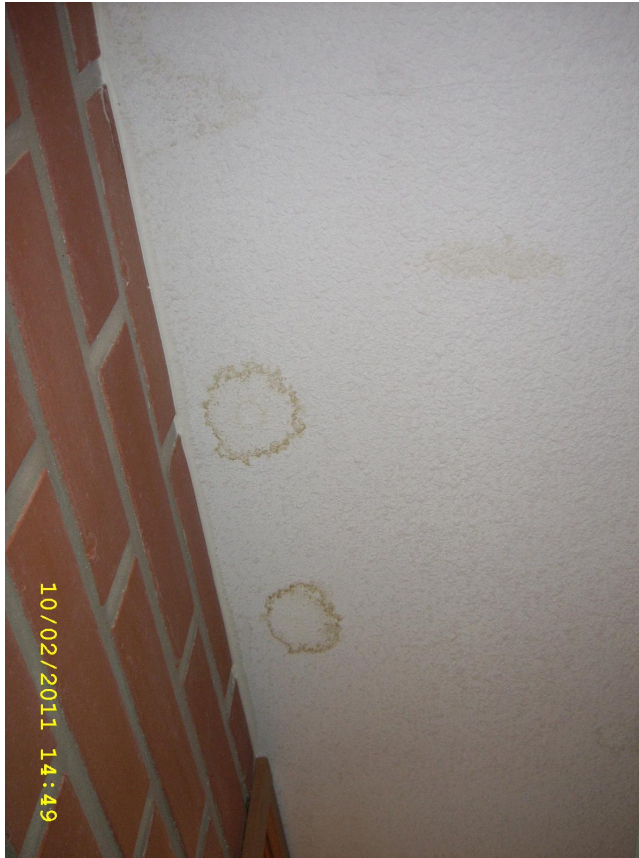
KUVA 4. Hallinto-osaston käytävän 128 katossa sijaitsevia kosteusvaurion jälkiä.

Hallinto-osaston käytävällä 128 huoneiden 109, 110, 130 ja 131 edustojen sisäkatoissa ja sivistysosaston käytävällä varastohuoneen 042 kohdalla sisäkaton säleikössä havaittiin kosteusvaurion jälkiä. Kosteus on todennäköisesti peräisin yläpuolella olevista kattoikkunoista. Rakenteet olivat tarkasteluhetkellä kuivat. Vuodon tarkkaa aiheuttajaa ei selvitetty. Kosteusvaurioituneita kohtia tutkittiin tarkemmin. Tutkimukset on esitetty kohdassa *8 Mikrobinäytteet rakennusmateriaalista*.

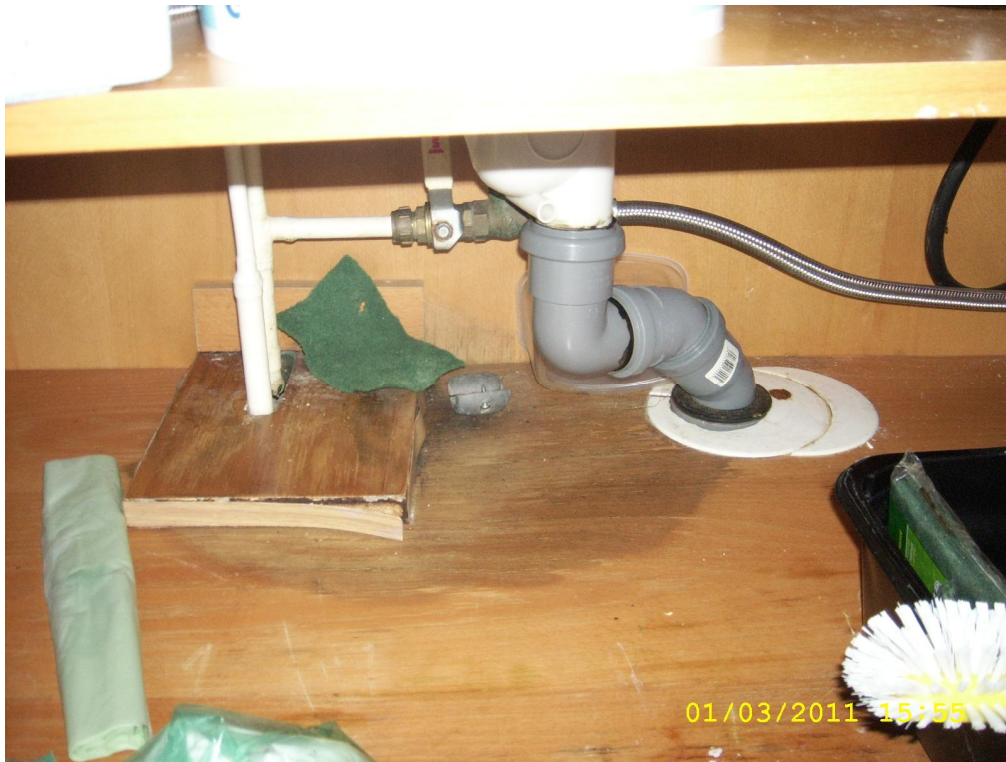
KUVA 5. Keittiön allaskaappi, joka on putkivuodon seurauksena vaurioitunut.

Kahvion allaskaappi, listat, sokkelit ja muut mahdollisesti vaurioituneet kaapit olisi syytä uusida. Kahvion tiskin uusiminen olisi tilojen ilmeen kannalta suotavaa.

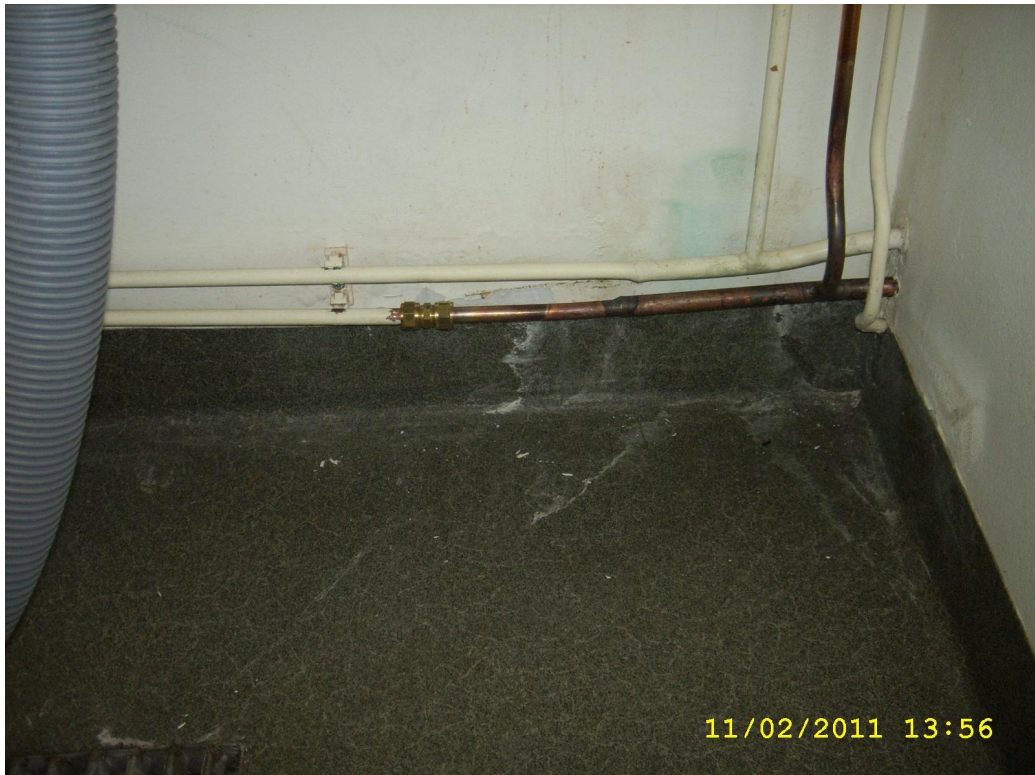
Tilojen pinnat olivat pääosin hyvässä kunnossa. Havaittavissa on vain muutamia yksittäisiä pieniä halkeamia seinissä, jotka johtuvat rakenteiden elämisestä. Siivouskomerossa 1104 tapahtuneen putkivuodon seurauksena lattiainmatto ja maali ovat irtoilleet seinästä. Putkivuoto on korjattu uudella putkella, mutta tilassa on epäilyttävä tunkkainen haju. Vesivahinko viittaa siihen, että tilassa on mikrobivaurio.

KUVA 6. Siivouskomo 1104, jossa vesivuodon aiheuttamia jälkiä. Kuvassa näkyy uusittu maalaamaton kupariputki.

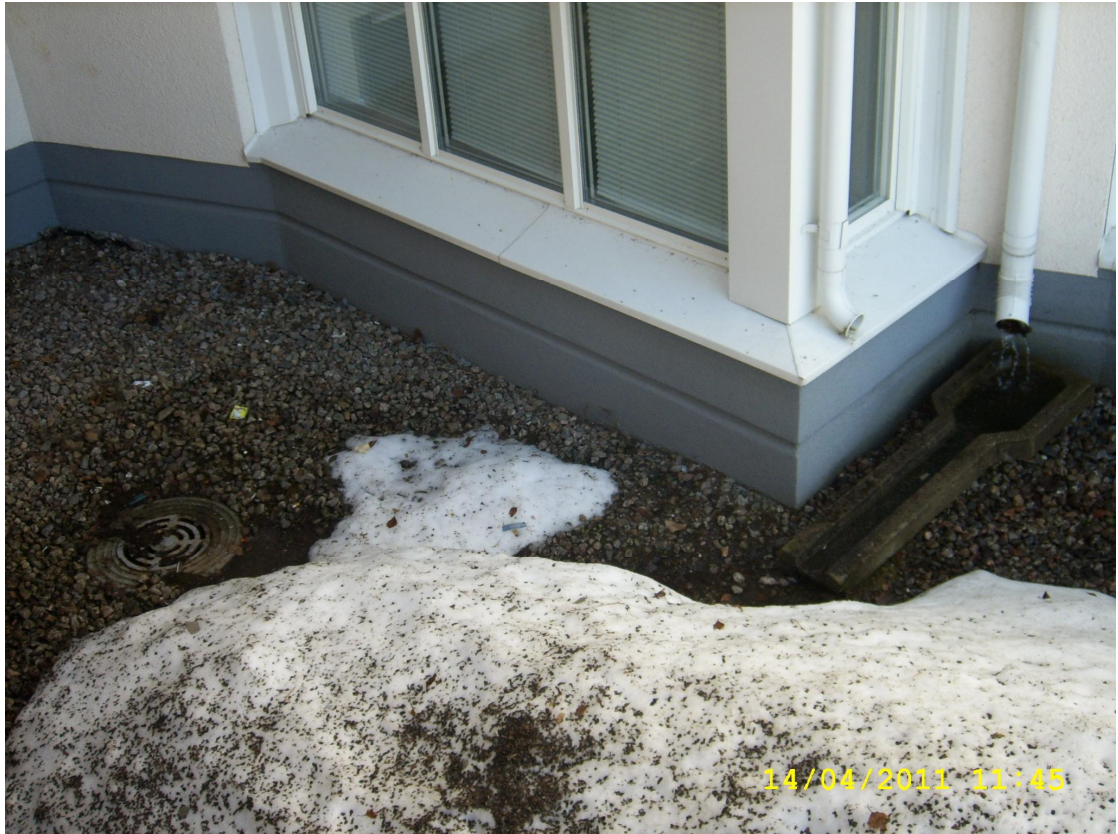
Rakennuksen sadevedenpoisto on toteutettu pääosin ulkopuolisella vedenpoistolla räystäskouruja ja syöksytorvia käyttäen. Räystäskouruissa oli paikoitellen paljon lehtiä ja roskia. Syöksytorvista vesi valuu lähes poikkeuksetta suoraan maahan. Muutamissa kohdin maassa sijaitsee sadevesikaivot, mutta maan pinnoittamattomuudesta johtuen vesi imeytyy maahan ennen kaivoa. Pääportaiden yläpäässä ränni vuotaa ja tiputtaa vettä tasanteelle.

KUVA 7. Rakennuksen vierustoilla oli muutamia sadevesikaivoja, mutta vesiä ei johdettu suoraan kaivoihin, joten vedet imeytyvät suurelta osin maaperään.

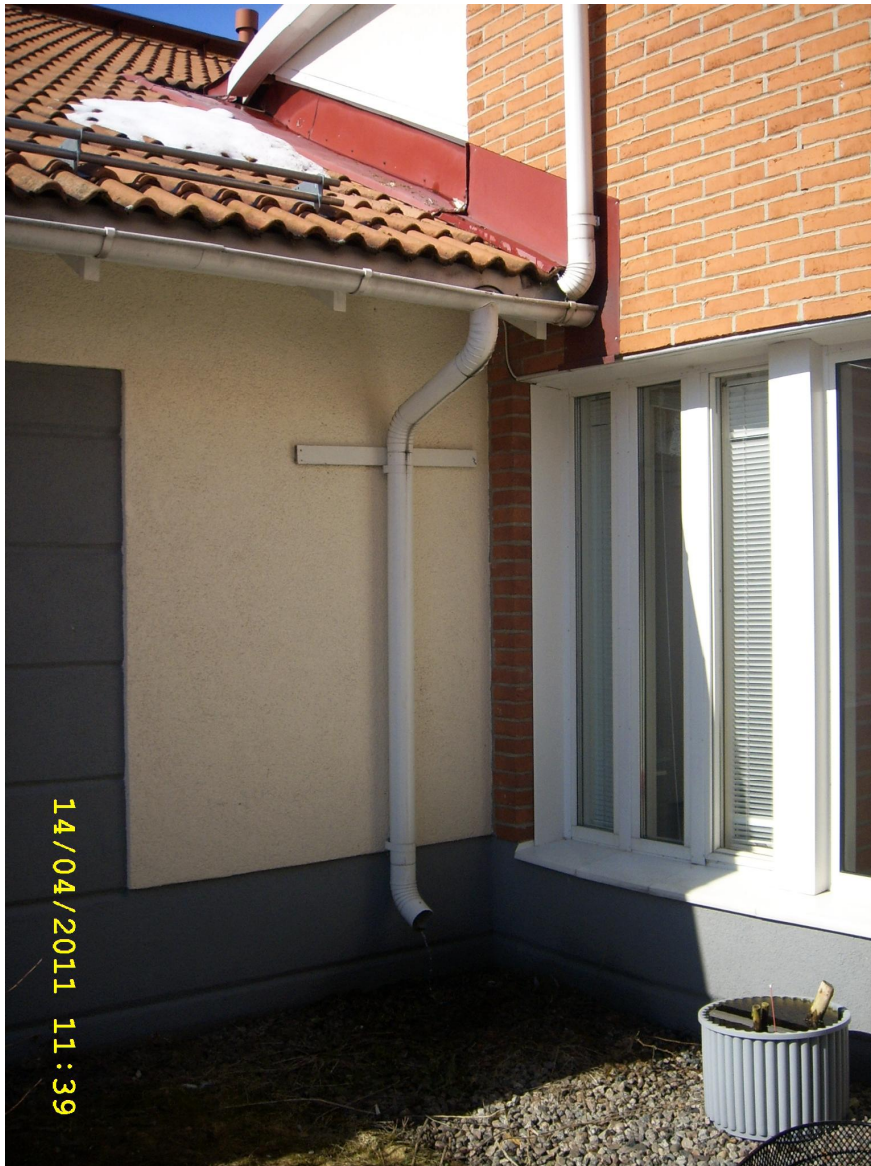
Monin paikoin sadevedet imeytyvät maahan aivan rakennuksen viereen. Tästä on seurauksena veden kapillaarinen siirtyminen sokkeliin ja siinä olevan rappauksen rapautuminen. Riskipaikkoja on laajalti ympäri rakennusta ja sokkelin rappaukset ovat niissä rapautuneet. Tontin muodoista johtuen vedet valuvat paikoitellen pois päin rakennuksesta. Salaojitus todennäköisesti myös osaltaan hieman kuivattaa rakennuksen vierustoja ja näin ollen estää veden kapillaarista siirtymistä sokkeliin ja sitä kautta yläpuolisiin rakenteisiin. Salaojituksen kuntoa ja toimivuutta ei tutkittu millään lailla.

KUVA 8. Sadevedet imeytyvät monin paikoin suoraan maaperään.

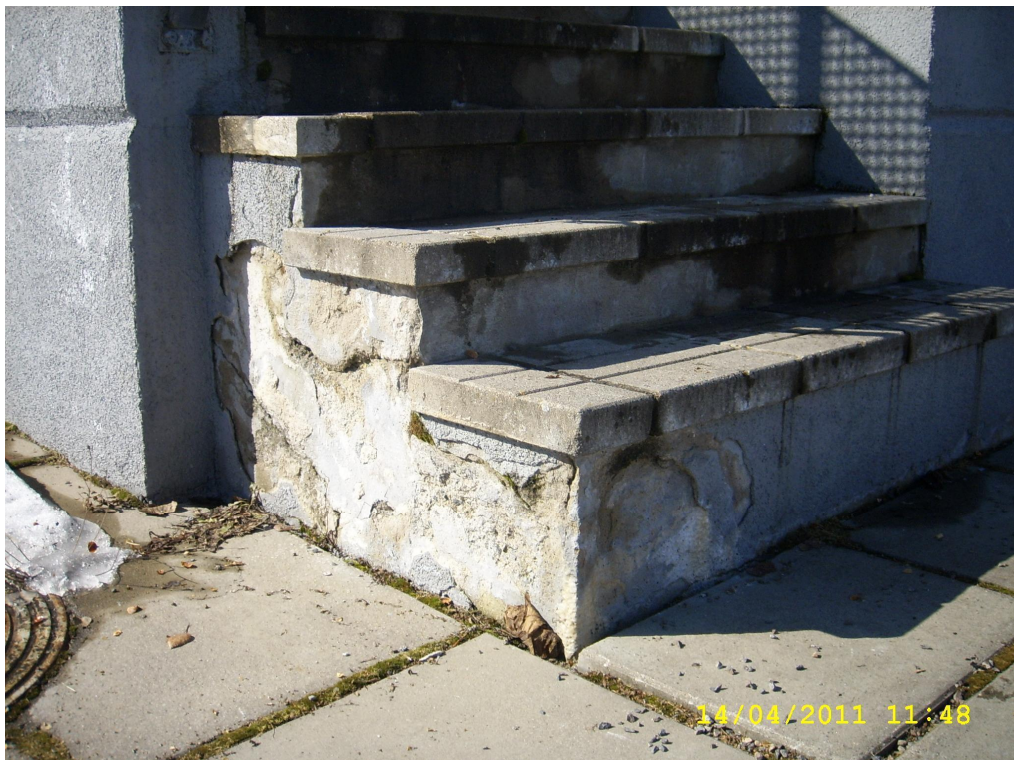
Julkisivut ovat pääpiirteittäin hyvässä kunnossa. Erilaisten rakenteiden yhtymäkohtien saumat ovat huonossa kunnossa. Pääportaiden ja terassin rappauksissa on rapautumia. Pääportaiden rapautumat johtunevat pääosin sää- ja kulutusrasituksesta. Pääportaiden yläpään ja terassin rapautumat saattavat johtua puutteellisesta tai huonosti toimivasta vedenpoistosta tasanteelta. Myös vedeneriste voi olla rikkoontunut tai alun perin huonosti asennettu, kuten pääportaiden yläpäässä oli tehty. Myös sokkeleissa on paikoin rapautumia, mikä johtuu puutteellisesta vedenpoistosta rakennuksen vierustoilla. Lisäksi pääportaiden ja terassille johtavien portaiden alapäästä betoni on paikoitellen rapautunut siten, että raudoitukset näkyvät. Sokkeleiden, portaiden ja terassin rappauksia on korjattu kertaalleen noin 10 vuotta sitten.

KUVA 9. Terassille johtavien portaiden rappaus ja betoni ovat rapautuneet.

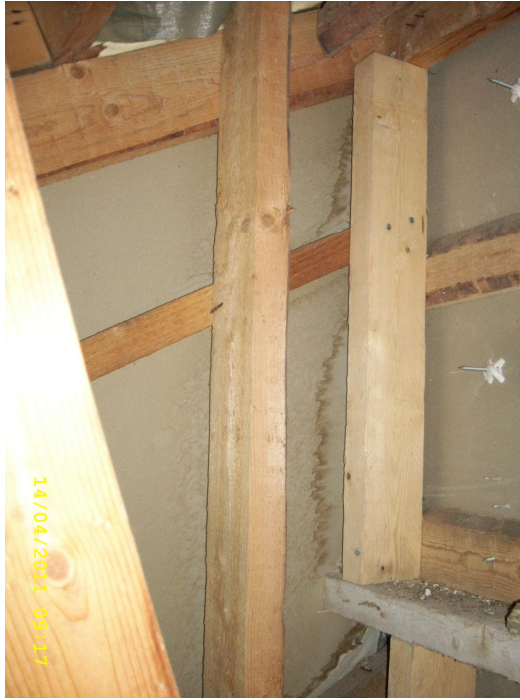
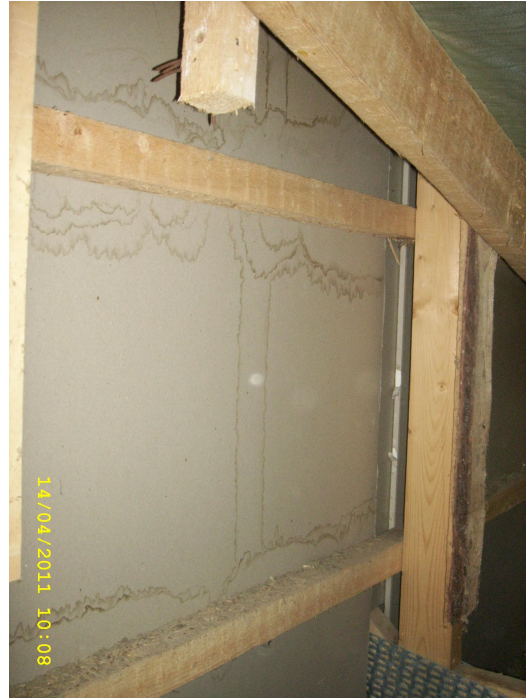
Pieniä vuotokohtia oli muutamia, joissa vesi oli päässyt yläpohjatilaan puutteellisen pellityksen tai huonosti tiivistetyn nurkan takia. Pyöreän kattoikkunan ympärillä oli havaittavissa raakaponttilaudoituksen sinistymistä. Kattoikkuna on joskus vuotanut ja sen tiivisteitä uusittu, mutta vuotokohtaa ei tässä tarkastelussa selvitetty tarkemmin. Myös muiden kattoikkunoiden saumojen tiivistyksiä on uusittu. Kantavissa puurakenteissa ei havaittu vaurioita. Tiilet ovat paikoitellen sammaloituneet.

KUVAT 11 ja 12. Yläpohjatilassa sijaitsevia pieniä vesivuodon jälkiä.

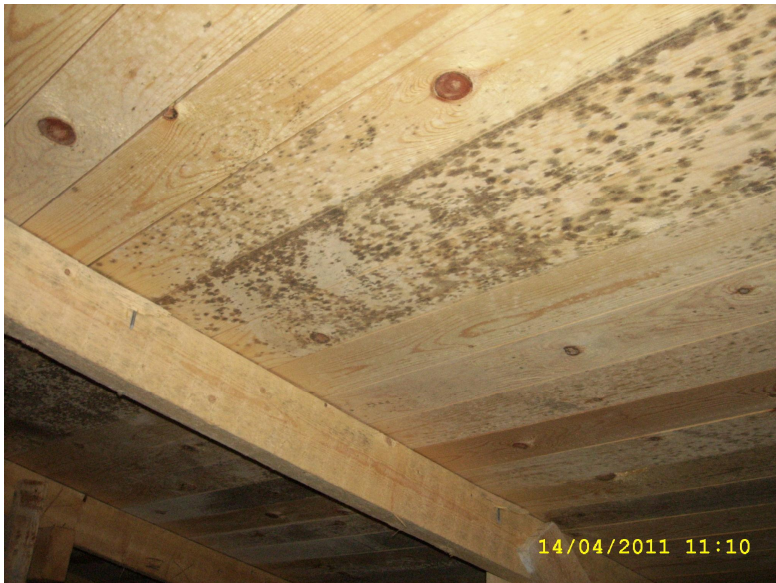
KUVA 13. Aluslaudoituksen sinistymistä pyöreän kattoikkunan ympärillä.

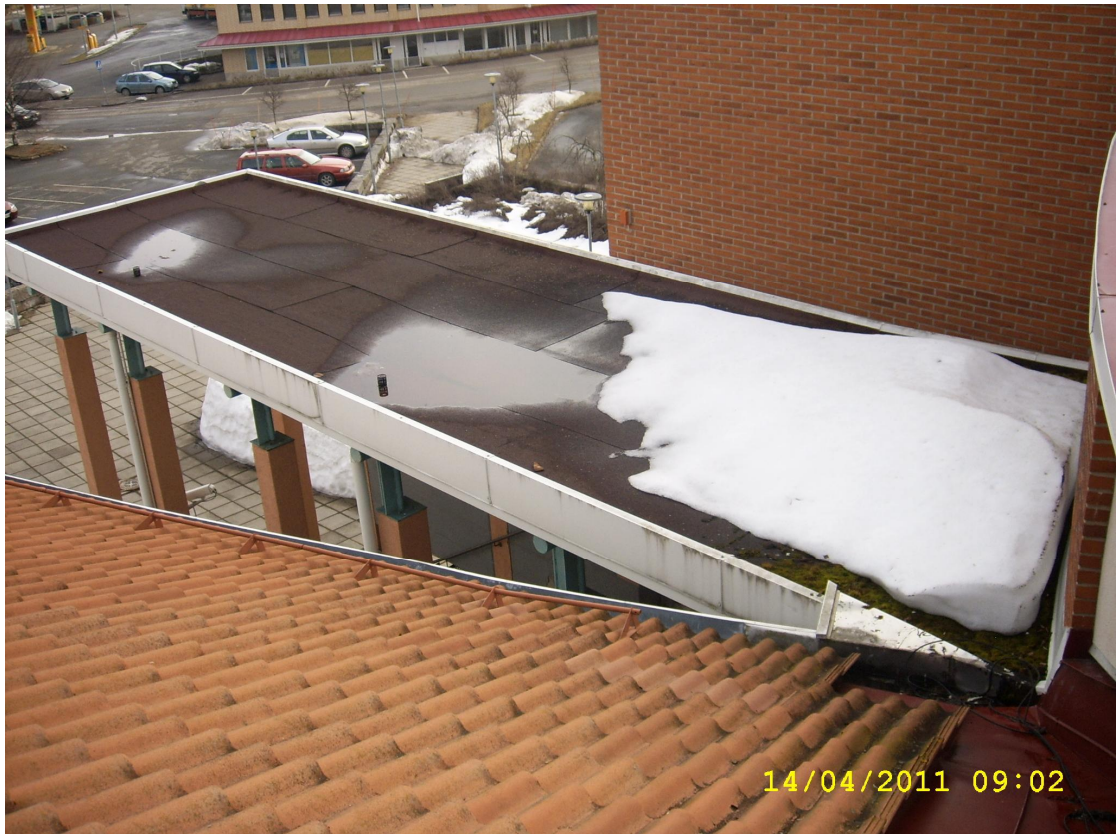
KUVA 14. Pääportaiden katoksen vedenpoisto ei toimi kunnolla ja vesi kerääntyy katolle. Katolla kasvaa myös sammalta.

Pääportaiden katoksen kattokaivot on syytä puhdistaa ja kunnostaa sekä poistaa sammal katolta. Takaovien pienemmältä katokselta on hyvä poistaa sammal.

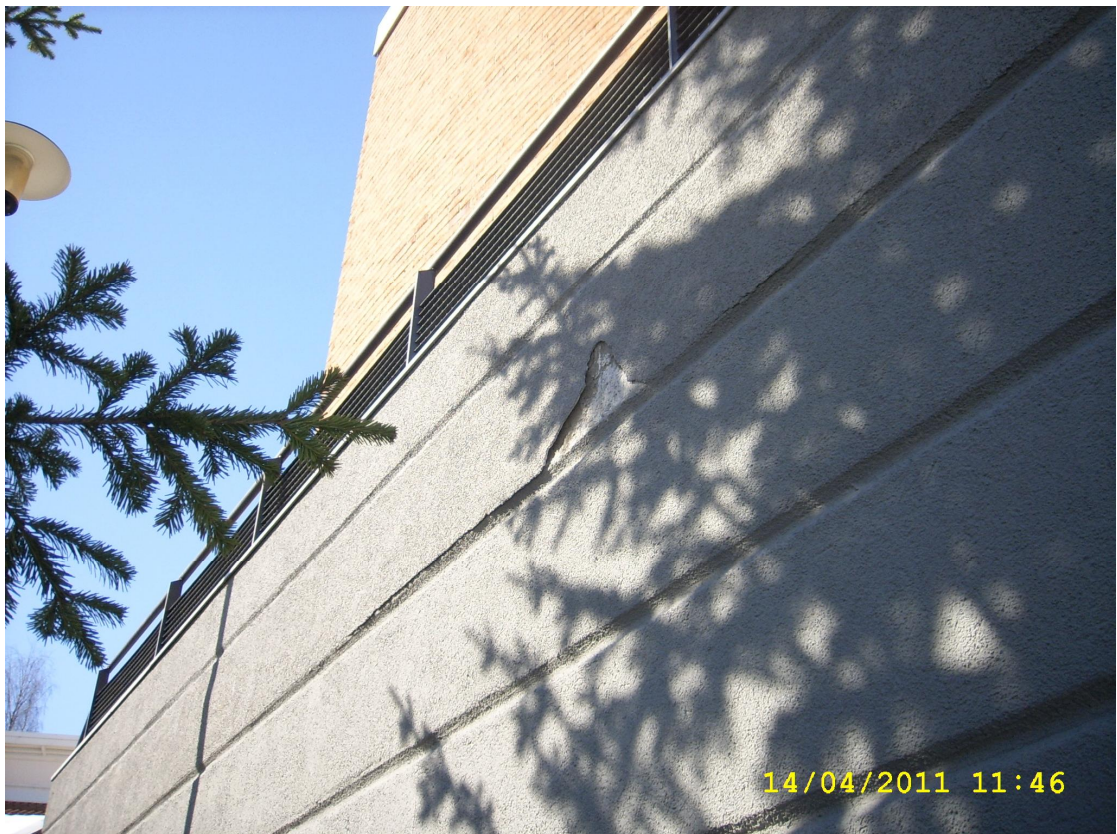
Rakenteen kaadot saattavat olla puutteelliset tai vedeneristys huonosti toteutettu. Mahdollisten huonojen kaatojen seurauksena vesi kulkeutuu väärään suuntaan pois päin kaivoista tai huonosta vedeneristyksestä johtuen vesi pääsee imeytymään betonirakenteen läpi. Huonosti toimiva sadevesikaivo, puutteelliset kaadot ja huonosti toteutettu vedeneristys saattavat yhdessä tai joku niistä yksistään aiheuttaa sen, että vesi kulkeutuu väärään paikkaan ja aiheuttaa rappauksien rapautumisen.

KUVA 15. Terassia ympäröivien rakenteiden rappaus on rapautunut.

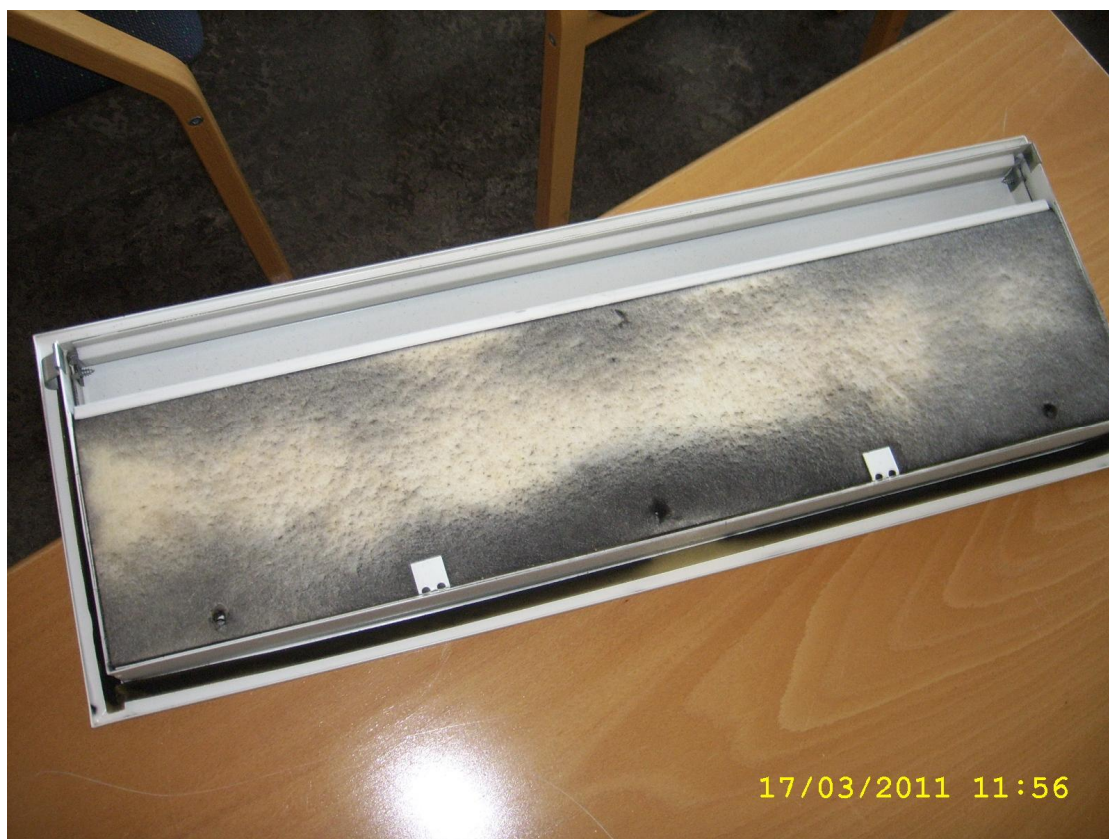
Ilmanvaihtojärjestelmää tutkittiin hieman muita järjestelmiä tarkemmin, koska käyttäjäkyselyn perusteella ilman laatu oli vain tyydyttävällä tasolla. Kanaviston nuohous on tehty noin 10 vuotta sitten, mikä varmasti osaltaan vaikuttaa ilmanvaihdon toimivuuteen. Pisimmät matkat tuloilmakoneelta tuloilmakanavan suulle ovat noin 30 metriä. Ilmanvaihtokoneiden suodattimia on vaihdettu säännöllisin väliajoin. Muutamista paikoista irrotettiin tuloilmasäleiköt. Niissä olevat suodattimet olivat uusimisen tarpeessa. Poistoilmaventtiilit olivat paikotellen puhdistuksen tarpeessa.

KUVA 16. Likaantunut tuloilmasäleikön suodatin.

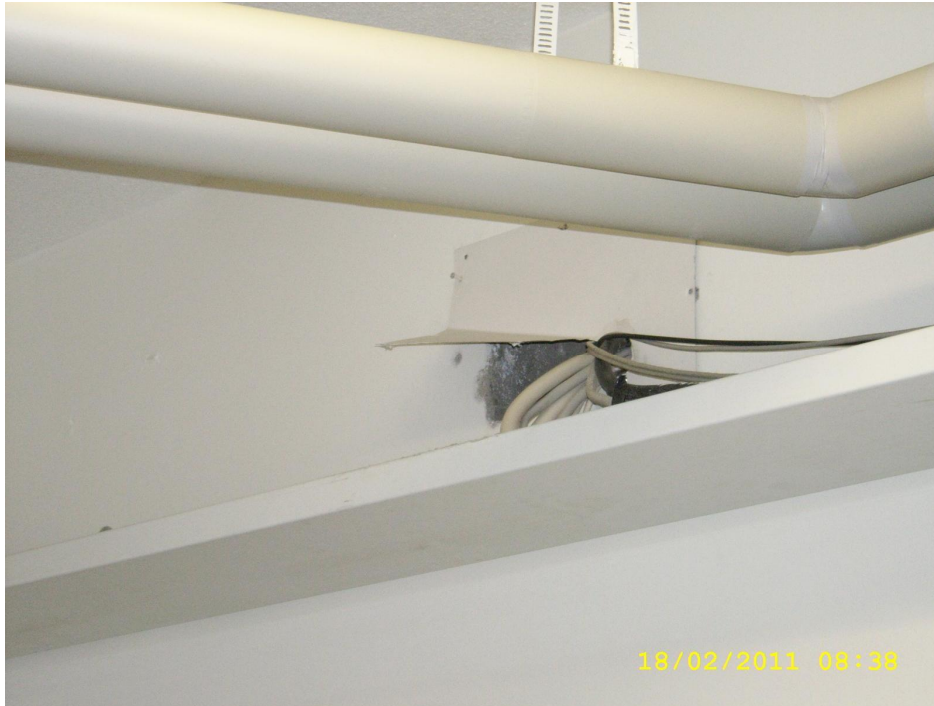
kaan. Muutamissa huoneissa sähköjohdot repsottavat irrallaan kourun ulkopuolella ja joitakin suojakansia puuttuu. Kattolamppujen muoviset suojakuvut olivat monin paikoin haurastuneet rikki. Hätäpoistumisteiden merkkivaloista oli muutama palanut. Väestönsuojaan on tehty jälkiasennuksia, joiden jäljiltä seinässä, katon rajassa, olevan läpimenon palosuojapelti on jäänyt kunnolla asentamatta.

KUVA 17. Puutteellisesti asennettu palosuojapelti sähköjohtojen läpimenon kohdalla.

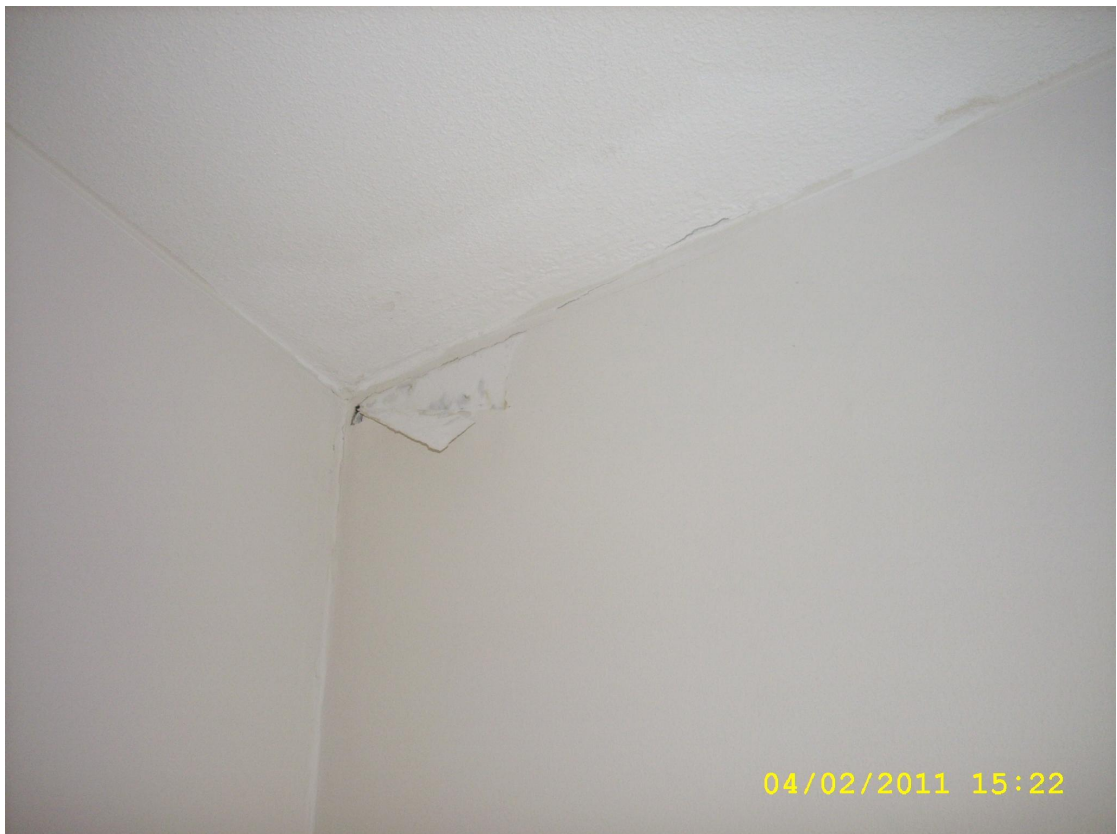
KUVA 18. Huoneesta 194 otettiin materiaalinäytteet ulkoseinän sisäverhouslevystä ja lämmöneristeestä.

katon kipsilevystä, jossa näkyi veden aiheuttamaa pintavauriota. Huoneesta 194, jossa oli pahimmat vauriot, otettiin kolme näytettä. Näyte 4.1 otettiin seinän kipsilevyn pinnasta, näyte 4.2 koko kipsilevystä ja näyte 5 otettiin mineraalivillasta levyn takaa. Sisäkipsilevyn ja mineraalivillan välissä oli ehjä höyrynsulkumuovi.

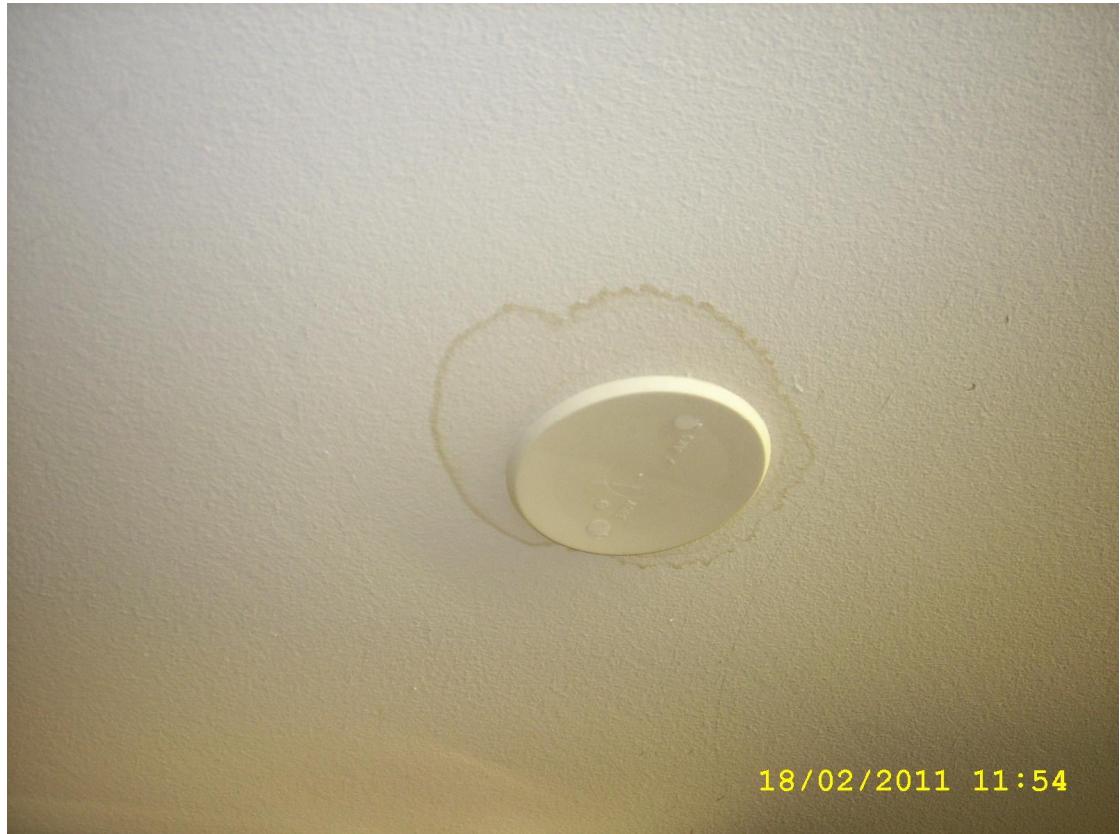
KUVA 19. Huoneesta 039 otettiin materiaalinäyte sisäkaton kipsilevystä suojakannen vierestä.
