PÄIVÄKOTIEN KUNTOKARTOITUS HANKESUUNNITELMAAN

Auli Hoffrén

Field of Study		
Technology, Communication and Transport		
Degree Programme		
Construction Engineering (MEng)		
Author(s)		
Auli Hoffrén		
Title of Thesis		
Condition Inspection of Day Care Center for a Project Plan		
Type of project	Date 30.5.2011	Pages/Appendices 56/7
Thesis		
Supervisor(s)		
Mrs. Merja Tolvanen, Ph.D, Principal Lecturer and Mr. Harry Dunkel M.Sc		
Project/Partners		
Town of Leppävirta, Mrs. Virve Wright Technical Director		
Abstract		
<p>The aim of this thesis was to investigate the condition of day care centers (three buildings) in Leppävirta and use the information when making decisions about the necessity of a new construction project. The condition inspection was to be included in the project plan.</p> <p>Interviews, enquiries, sensory observation and thermal camera photographing were used as investigation methods in the condition inspection. Earlier done measurement and materials analyses were also used.</p> <p>According to the interviews and enquiries the buildings are cold and windy and there are serious problems in the air condition. The sensory observation revealed odour and surface problems a

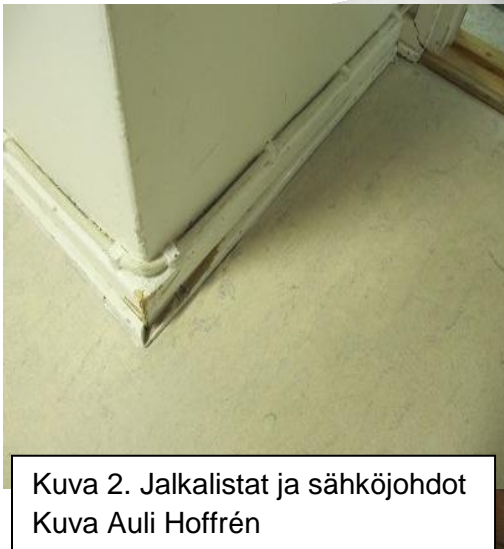
Kuva 2. Jalkalistat ja sähköjohdot
Kuva Auli Hoffrén

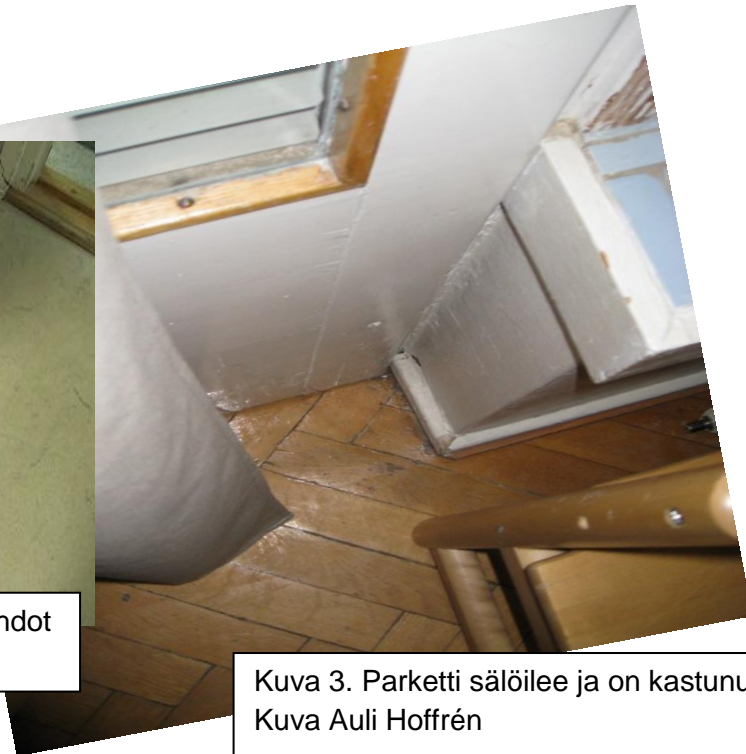
Parketti rakoilee, sälöilee ja lakkaus on kulunut ja veden vahingoittama. (kuva 3)

Kuva 3. Parketti sälöilee ja on kastunut
Kuva Auli Hoffrén

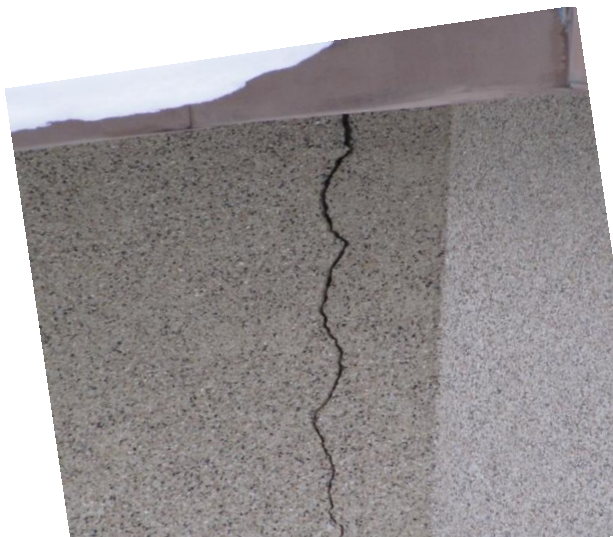
Kuva 4. Ulkoseinän pystyhalkeama
Kuva Auli Hoffrén

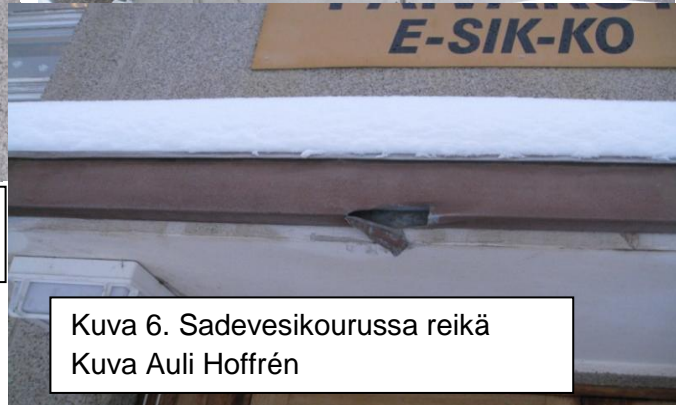
Kuva 6. Sadevesikourussa reikä
Kuva Auli Hoffrén

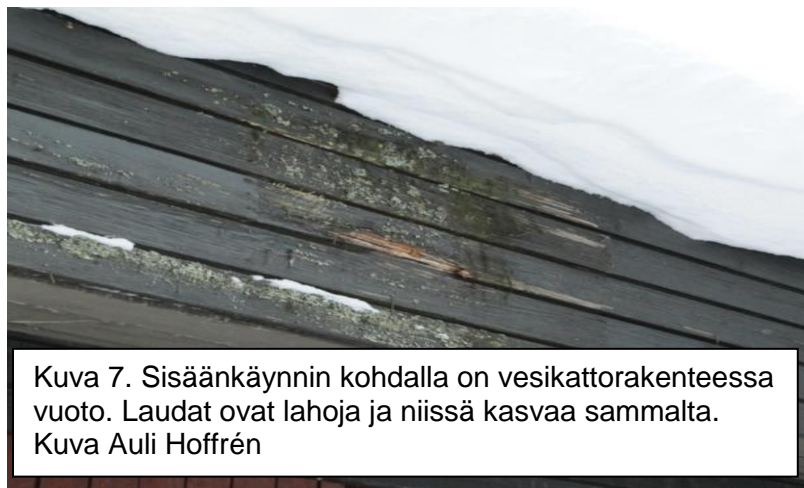
Ulkoseinät julkisivut	Pysty halkeamia rakennuksen 1 kaakkoisjulkisivussa. Muurauslaasti on irronnut tiilien välistä. Huurretta on ulkopinnassa rakennuksen 1, 1–5 vuotiaat, sisääntulossa ja pesuhuoneen seinässä. Lämmön eristettä vähän, ei täytä nykyistä u-arvo vaatimusta. (Rakennusmääräyskokoelma RakMK C3, 3)
Vesikatto ja ullakko	Tasakattoinen rakennus. Vesikatolle on muodostunut painaumia, joihin on kertynyt sateella vettä. Huopakate on vuotanut. Aluslaudoitus on märkä ja homeessa. Vesikattoon on tehty vastakallistus ja huopakate on uusittu. Kattopukkeja on korjattu ja vahvistettu. Lämpöeriste on kastunut, joka on vaihdettu. Räystäällä rako, josta hyönteiset ja linnut pääsevät ullakolle. (kuvat 12 – 16)
Räystäät	Rakennuksen 1, 1–5 vuotiaat sisäänkäynnin vesikattorakenteessa on vuoto. Laudat ovat lahoja ja paloja irtoilee. Laudoissa on havaittavissa sammalta. (kuva 7)

Kuva 7. Sisäänkäynnin kohdalla on vesikattorakenteessa vuoto. Laudat ovat lahoja ja niissä kasvaa sammalta.
Kuva Auli Hoffrén

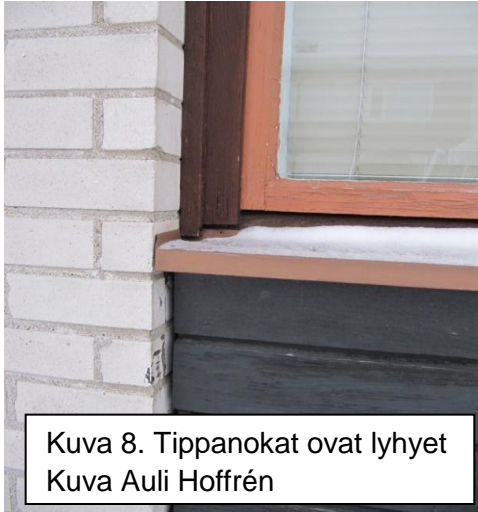
Kuva 8. Tippanokat ovat lyhyet
Kuva Auli Hoffrén

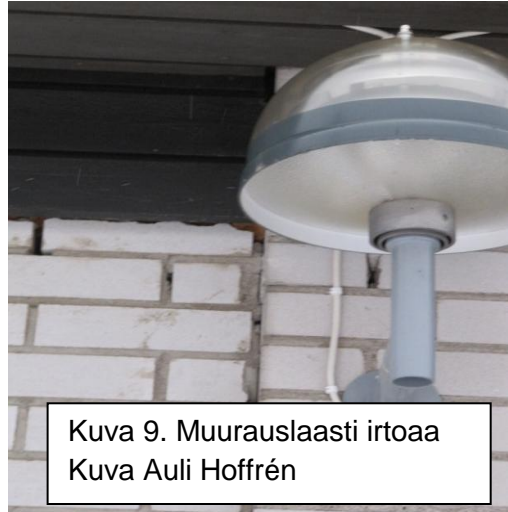
Kuva 9. Muurauslaasti irtoaa
Kuva Auli Hoffrén

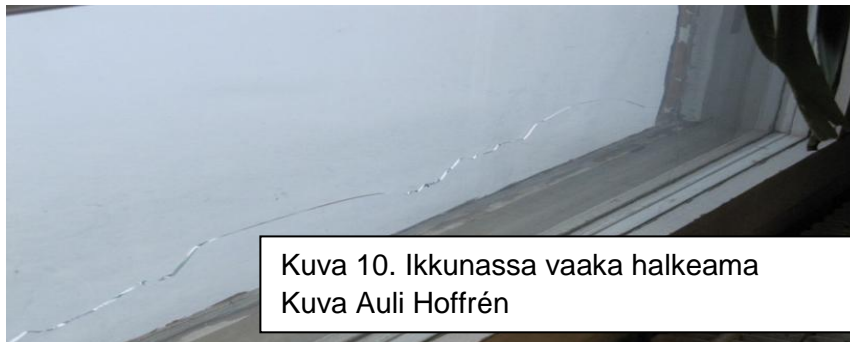
Kooltaan isoja, kaksi puitteisia, ei lämpölaseja. Puitteet ja listoitukset sälöilee ja maali hilseilee. Listoitukset irtoilevat. Isot ikkunat ovat avauskiellossa ja likaiset. Ikkunoita ei voida sulkea tiiviisti. Liitoskohdissa tuntuu vetoa ja helojen aukoista suora ulkoilmayhteys. Ikkunassa on vaaka halkeama. Isoista ikkunoista puuttuu laminoitulasi tai kaide. (kuvat 8, 10)

Kuva 10. Ikkunassa vaaka halkeama
Kuva Auli Hoffrén

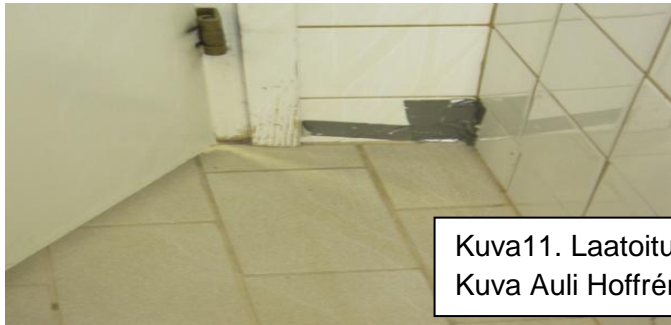
IV	Peruskorjauksen yhteydessä on muutettu huoneistokohtainen poistoilma lämmön talteenotoksi. Kanavat ovat pinta-asennettuja ja maalattu. Kellarikerroksessa on havaittavissa ummehtunut haju.
Laatoitukset	Kunnossa, WC/PH, oven takana laatta irti. Vesieristeen olemassaolosta ei ole varmuutta. (kuva 11)

Kuva11. Laatoituksen korjaus IV-teipillä
Kuva Auli Hoffrén

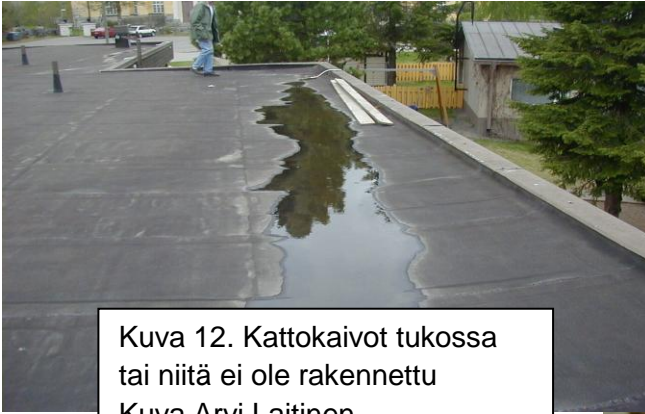
Kuva 12. Kattokaivot tukossa
tai niitä ei ole rakennettu
Kuva Arvi Laitinen

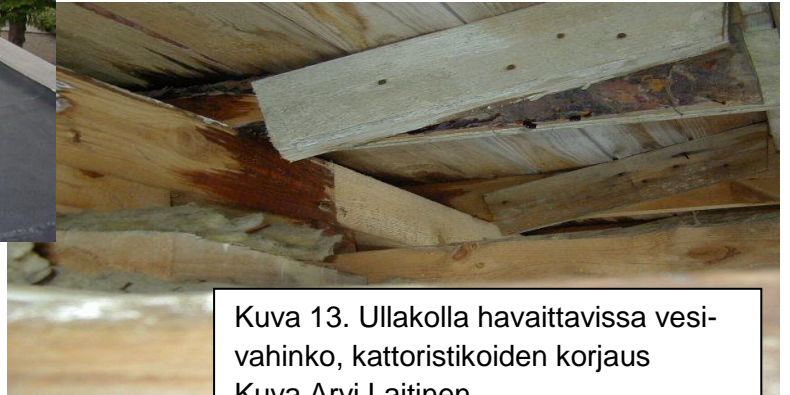
Kuva 13. Ullakolla havaittavissa vesi-
vahinko, kattoristikoiden korjaus
Kuva Arvi Laitinen

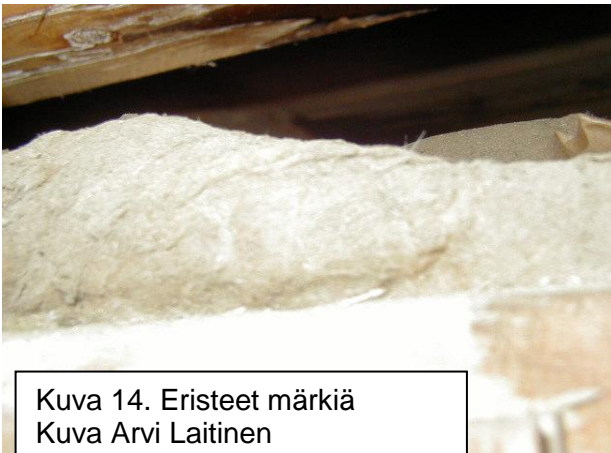
Kuva 14. Eristeet märkiä
Kuva Arvi Laitinen

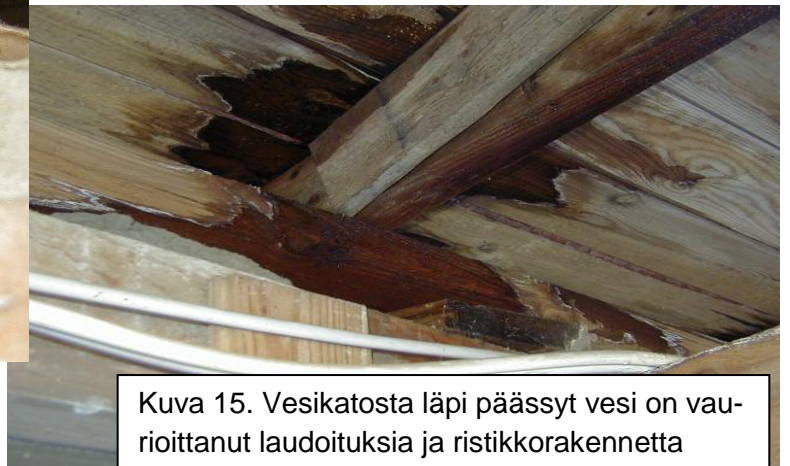
Kuva 15. Vesikatosta läpi päässyt vesi on vau-
rioittanut laudoituksia ja ristikkorakennetta
Kuva Arvi Laitinen

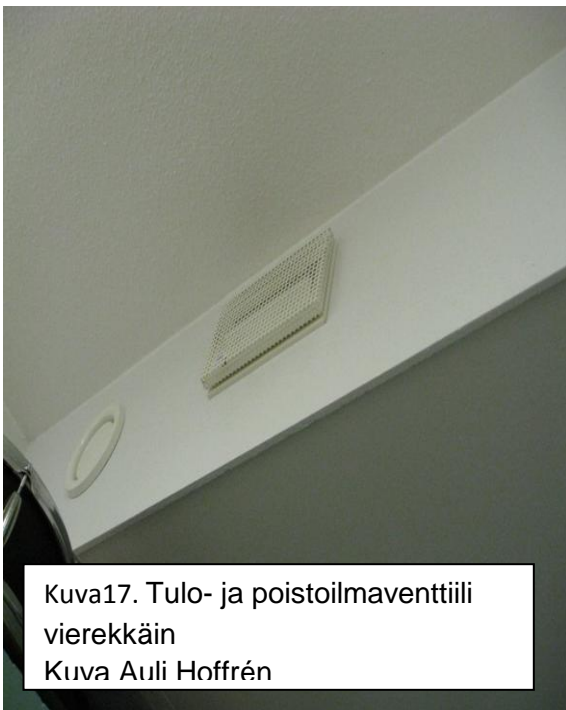
Kuva17. Tulo- ja poistoilmaventtiili vierekkäin
Kuva Auli Hoffrén

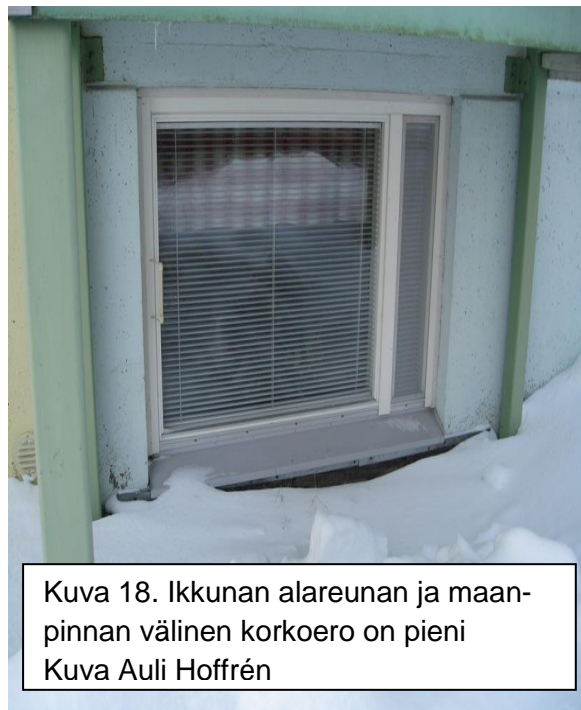
Rakennuksen vierusta	Maanpinta kallistuu rakennukseen päin. Sisäänkäynnin eteen valuvat sulavedet. Keittiön ikkunan kohdalla on maanpinta lähellä ikkunan tippapeltiä. Tuuletussäle jää lumen alle keittiössä.(kuva 18)
Perustus	Perustus pääosin kunnossa. Pinnoituksessa ei ole havaittavissa halkeamia. Maali lohkeilee. Perustuksien ollessa ulkoseinänä, lämmöneristettä liian vähän, u-arvo vaatimusta ei täyty. (Rakennusmääräyskokoema RakMK C3, 3)
Alapohja	Maanvarainen laatta. Anturat lähtevät maapohjasta, kapillaarinen veden nousu mahdollinen. Matot ovat kestäneet kiinni laatasta. Keittiön lattiassa on kylmä kohta. Lattiasta lähtee ummehtunut haju, alkuperä toimiston kohdalta.
Yläpohja	Yläpohja on uusittu v.1993. Vanha rakenne on osana yläpohjaa. Lämmöneristettä vähän, ei täytä nykyistä u-arvo vaatimusta. (Rakennusmääräyskokoema RakMK C3, 3)
Välipohja	Kunnossa, ääneneristyslevyt rakoilevat.
Ulkoseinät, julkisivut	Lämmön eristettä vähän, ei täytä nykyistä u-arvo vaatimusta. Ruokailutilan ulkoseinässä on kylmä kohta. (Rakennusmääräyskokoema RakMK C3, 3)

Kuva 18. Ikkunan alareunan ja maan-pinnan välinen korkoero on pieni
Kuva Auli Hoffrén

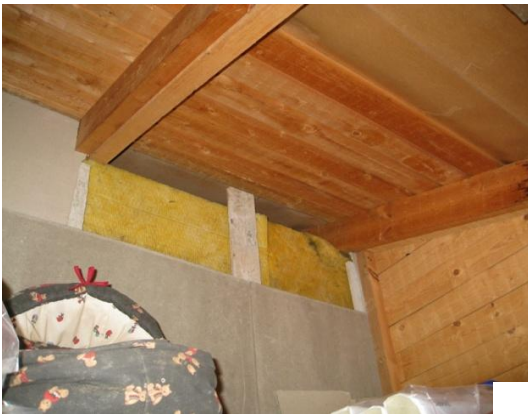
Kuva 19. Tuulensuojalevyn asennus on kesken

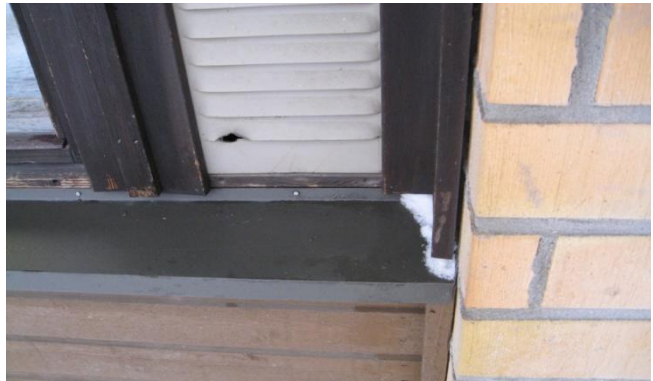
Kuva 20. Tippanokat ovat liian lyhyet

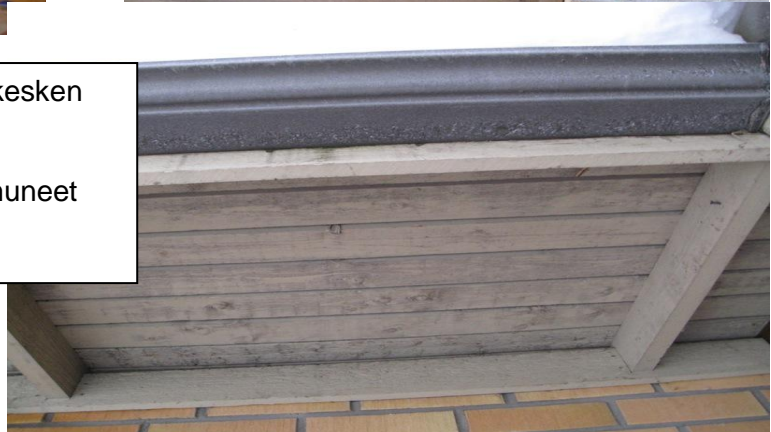
Kuva 21. Räystäät maalin alta ovat tummuneet

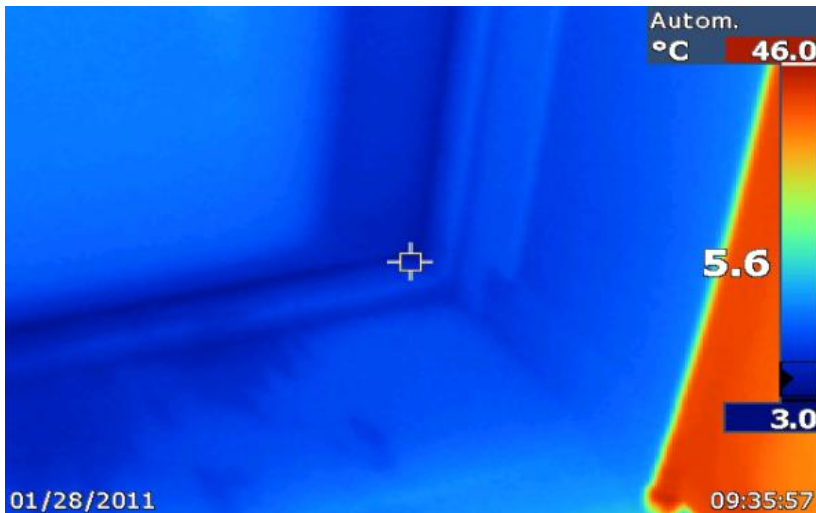
Kuva 22. Hoitotila, ulko-oven alareuna, lämpötila +5.6 °C, Kuva Auli Hoffrén

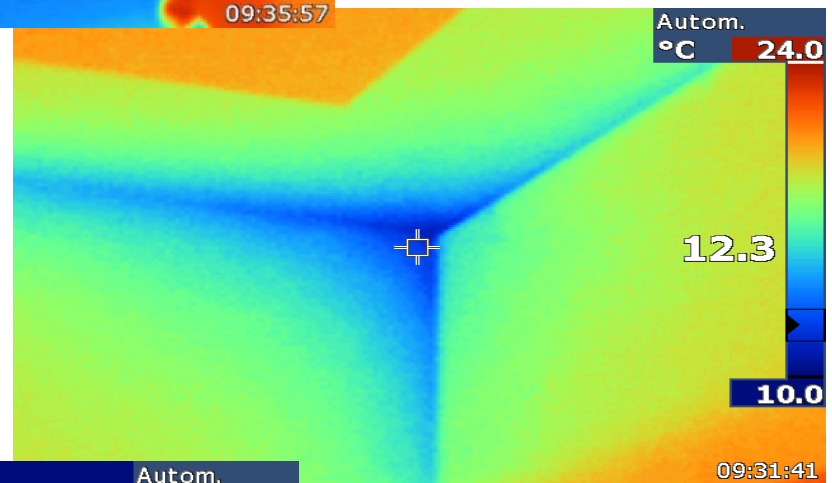
Kuva 23. Ulkoseinän ulkonurkka, lämpötila +12.3 °C, Kuva Auli Hoffrén

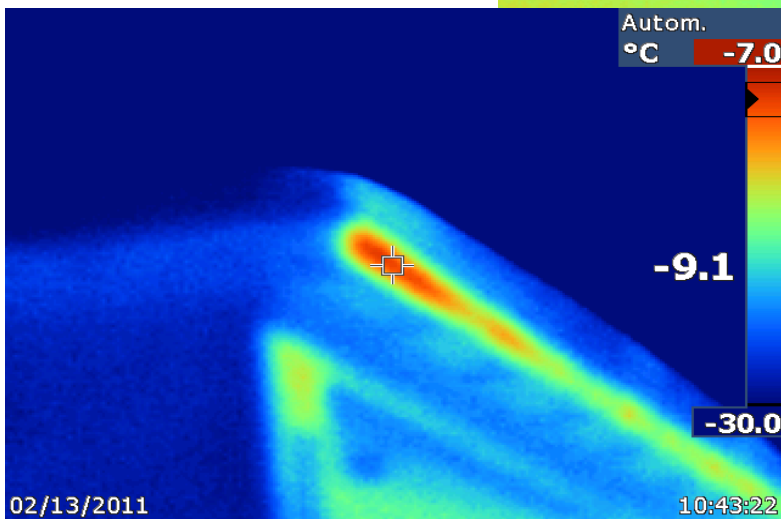
Kuva 24. Lämpökamerakuva Ilopilleri, lämpötila -9.1 °C, ulkopuolella yläpohja Kuva Auli Hoffrén

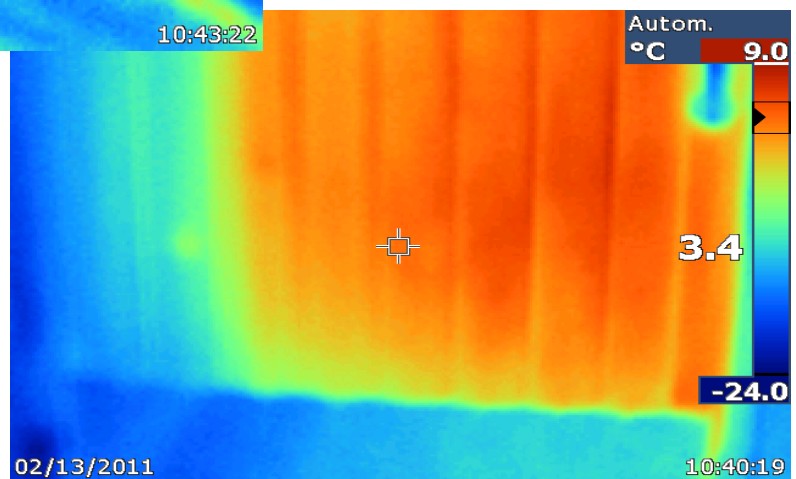
Kuva 25. Lämpökamerakuva lämpötila +3.4 °C, ulkopuolelta ulko-ovi Kuva Auli Hoffrén

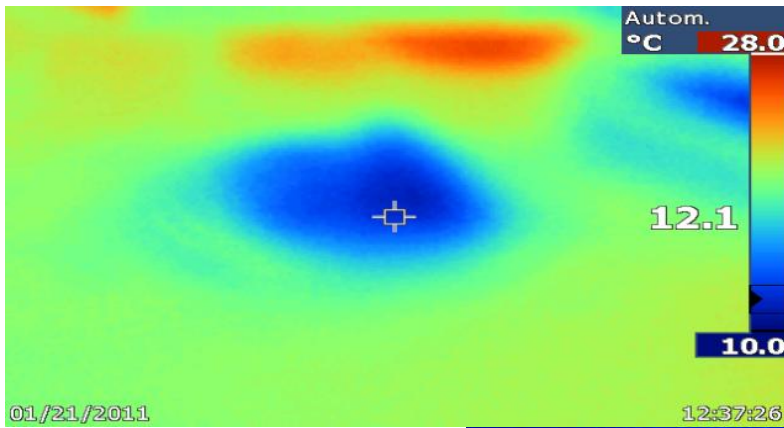
Kuva 26. Rakennuksen 2 keittiön lattia, pöydän alla lämpötila + 12 °C
Kuva Auli Hoffrén

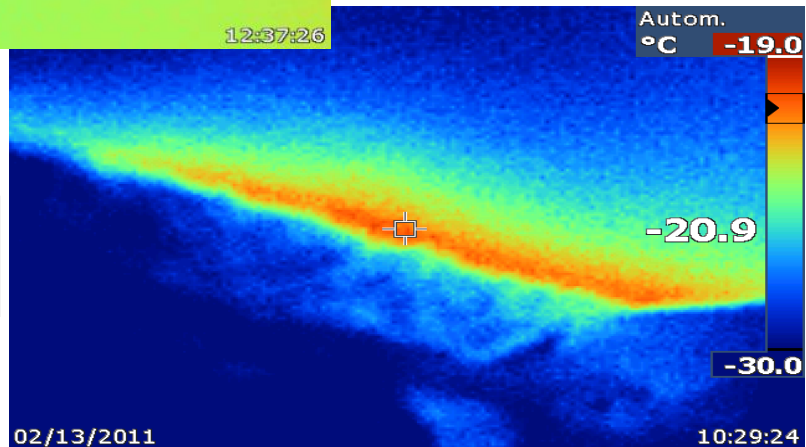
Kuva 27. Puistola Leikki- ja lepotila ulkopuolelta, lämpötila -20.9 °C,
Kuva Auli Hoffrén
